**Studiu de Fezabilitate
pentru „Modernizarea liniei CF
București Nord – Jilava – Giurgiu Nord – Giurgiu Nord Frontieră”**

**Lot 2 - Modernizarea infrastructurii de cale ferată dintre stațiile CF
București Nord - Giurgiu Nord – Giurgiu Nord Frontieră**

**AUDIT ENERGETIC
STAȚIA C.F. JILAVA CLĂDIRE CĂLĂTORI**

REVIZIA: 0 / aprilie 2018

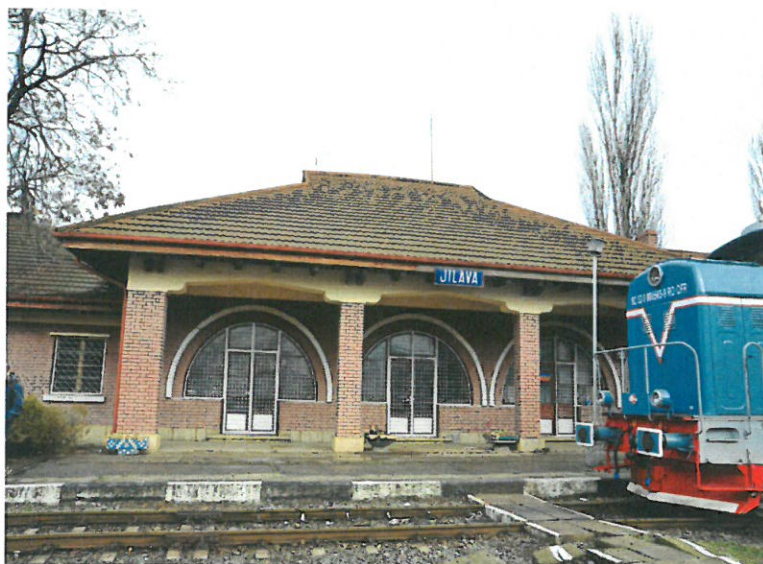
Figura 1

Clădirea expertizată este STAȚIA CF JILAVA CLĂDIRE CĂLĂTORI, Județul Ilfov (figura 1), imobil aflat în proprietatea Companiei Naționale de Căi Ferate CNCF "CFR" S.A. Clădirea este situată în apropierea Centurii Bucureștiului. Din punct de vedere al tipologiei clădirilor civile, clădirea expertizată se caracterizează prin:
