**Studiu de Fezabilitate
pentru „Modernizarea liniei CF
București Nord – Jilava – Giurgiu Nord – Giurgiu Nord Frontieră”**

Lot 2 - Modernizarea infrastructurii de cale ferată dintre stațiile CF București Nord - Giurgiu Nord – Giurgiu Nord Frontieră

**AUDIT ENERGETIC
CLĂDIRE STAȚIA C.F. JILAVA CED**

REVIZIA: 0 / aprilie 2018

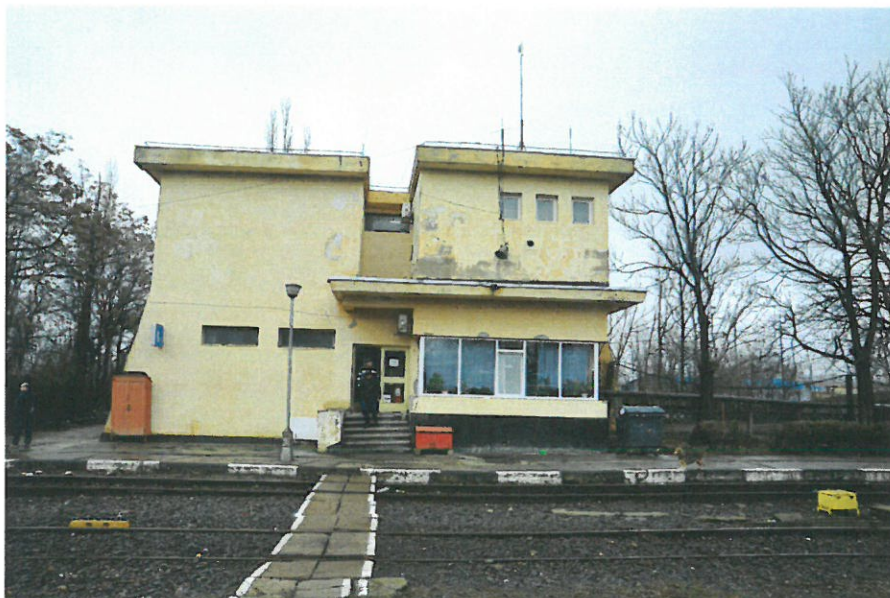
Figura 1

Clădirea expertizată este STAȚIA CF JILAVA CED, Județul Ilfov (figura 1), imobil aflat în proprietatea Companiei Naționale de Căi Ferate CNCF "CFR" S.A. Clădirea este situată în apropierea centurii Bucureștiului. Din punct de vedere al tipologiei clădirilor civile, clădirea expertizată se caracterizează prin:

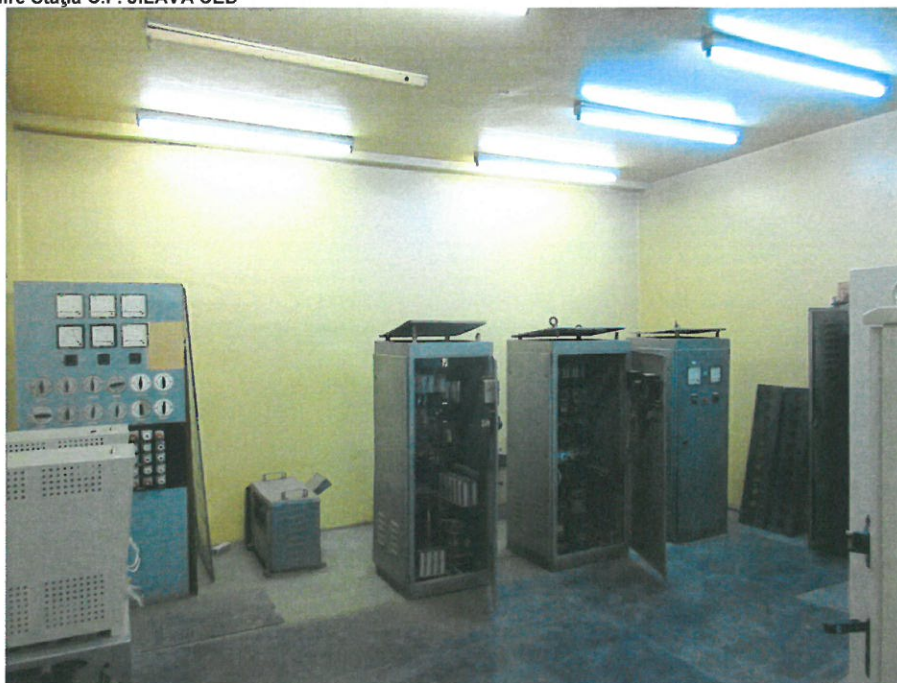
Figura 7

Relevul efectuat asupra instalației de iluminat a clădirii a condus la înregistrarea tipurilor corpurilor de iluminat. Corpurile de iluminat folosesc surse fluorescente și incandescente (Figura 7). Instalația de iluminat interioară are o putere instalată de aproximativ 4.5 kW.

- necesitatea refacerii instalației electrice unde acesta este deteriorată;
- utilizarea senzorilor de prezență pentru spațiile de circulație;
- montarea unui sistem cu panouri fotovoltaice în vederea utilizării surselor regenerabile.

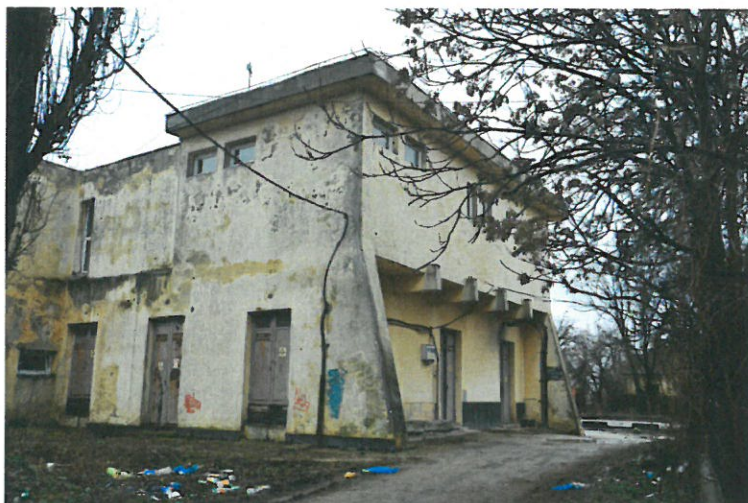
Figura 8

Clădirea pentru care se propun soluțiile de reabilitare este STAȚIA CF JILAVA CED , Județul Ilfov (Figura 8).

În urma inspecției pe teren s-au constatat următoarele deficiențe majore cu influență negativă privind siguranța exploatarei și performanțele energetice ale clădirii:
