**Studiu de Fezabilitate**  
**pentru „Modernizarea liniei CF**  
**București Nord – Jilava – Giurgiu Nord – Giurgiu Nord Frontieră”**

**Lot 2 - Modernizarea infrastructurii de cale ferată dintre stațiile CF**  
**București Nord - Giurgiu Nord – Giurgiu Nord Frontieră**

### AUDIT ENERGETIC CLĂDIRE CĂLĂTORI STAȚIA C.F. MIHAI BRAVU

REVIZIA: 0 / aprilie 2018

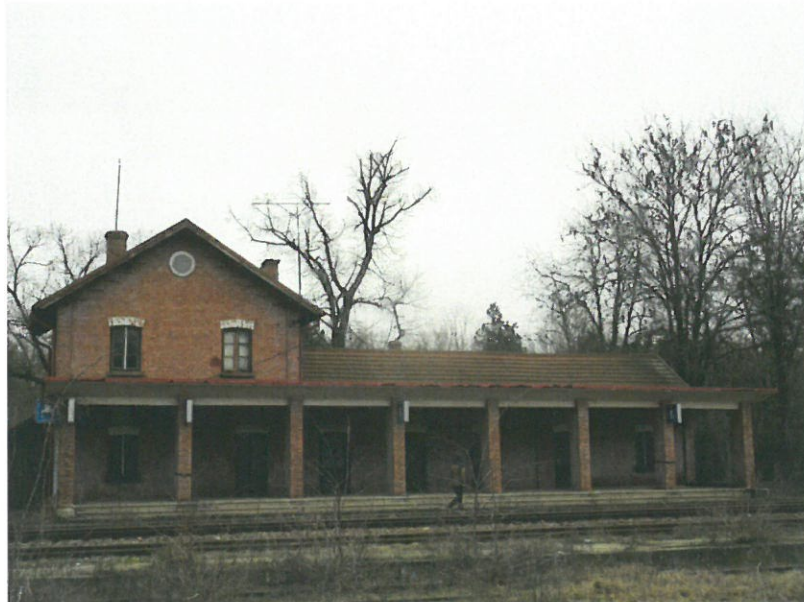
Figura 1

Clădirea expertizată este CLADIRE CALATORI MIHAI BRAVU, Județul Giurgiu (figura 1), imobil aflat în proprietatea Companiei Naționale de Căi Ferate CNCF "CFR" S.A. Din punct de vedere al tipologiei clădirilor civile, clădirea expertizată se caracterizează prin:

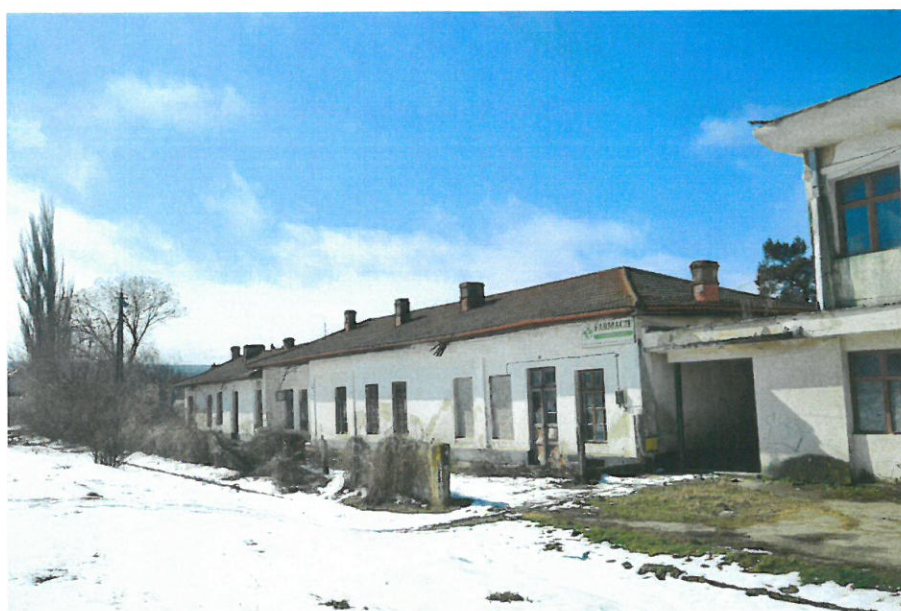
Figura 9

În urma inspecției pe teren s-au constatat următoarele deficiențe majore cu influență negativă privind siguranța exploatarei și performanțele energetice ale clădirii:

- izolația termică** a elementelor exterioare de construcție nu este în conformitate cu reglementările în vigoare, valorile rezistențelor termice situându-se sub valorile minime obligatorii menționate în C107/1-2011;
- tâmplăria existentă din metal este într-o stare avansată de degradare, fără garnituri, deteriorate și unele geamuri sparte;
- clădirea nu dispune de un sistem interior de încălzire centrală;
- încălzirea se realizează cu sobe;
- sursele de iluminat sunt uzate și au un consum mare de energie;
- clădirea nu are un sistem de ventilare mecanică.
