**Studiu de Fezabilitate
pentru „Modernizarea liniei CF
București Nord – Jilava – Giurgiu Nord – Giurgiu Nord Frontieră”**

Lot 2 - Modernizarea infrastructurii de cale ferată dintre stațiile CF București Nord - Giurgiu Nord – Giurgiu Nord Frontieră

**AUDIT ENERGETIC
CLĂDIRE CED STAȚIA C.F. MIHAI BRAVU**

Clădirea expertizată este STAȚIA CF MIHAI BRAVU CED, Județul Giurgiu (figura 1), imobil aflat în proprietatea Companiei Naționale de Căi Ferate CNCF "CFR" S.A. Clădirea este situată în apropierea drumului județean 413 . Din punct de vedere al tipologiei clădirilor civile, clădirea expertizată se caracterizează prin:

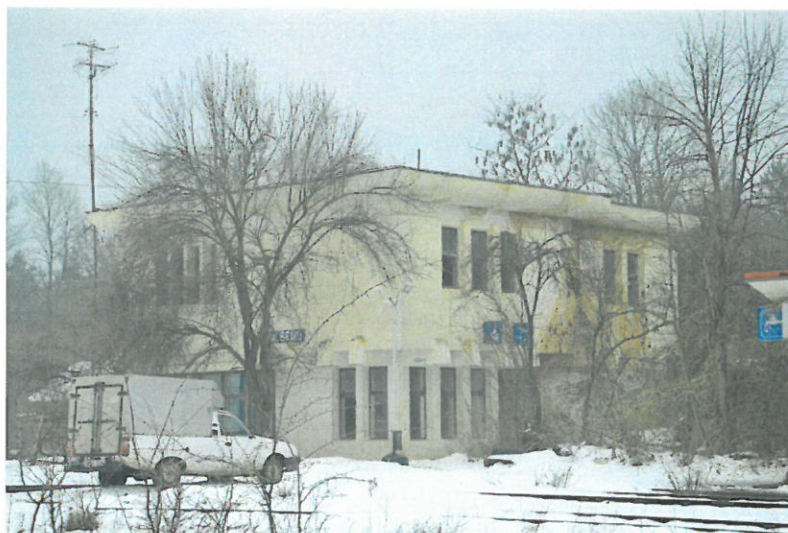
Figura 8

Clădirea pentru care se propun soluțiile de reabilitare este STAȚIA CF MIHAI BRAVU CED , Județul Giurgiu (Figura 8).

În urma inspecției pe teren s-au constatat următoarele deficiențe majore cu influență negativă privind siguranța exploataării și performanțele energetice ale clădirii:

- a) **izolația termică** a elementelor exterioare de construcție nu este în conformitate cu reglementările în vigoare, valorile rezistențelor termice situându-se sub valorile minime obligatorii menționate în C107/1-2011;
- b) tâmplăria existentă din metal este într-o stare avansată de degradare, fără garnituri, deteriorate și unele geamuri sparte;
- c) clădirea nu dispune de un sistem interior de încălzire centrală;
- d) încălzirea se realizează cu sobe;
- e) sursele de iluminat sunt uzate și au un consum mare de energie;
- f) clădirea nu are un sistem de ventilare mecanică.
