**Studiu de Fezabilitate  
pentru „Modernizarea liniei CF  
București Nord – Jilava – Giurgiu Nord – Giurgiu Nord Frontieră”**

**Lot 2 - Modernizarea infrastructurii de cale ferată dintre stațiile CF București Nord - Giurgiu Nord – Giurgiu Nord Frontieră**

**AUDIT ENERGETIC**

**Clădire Călători STAȚIA C.F. VIDRA**

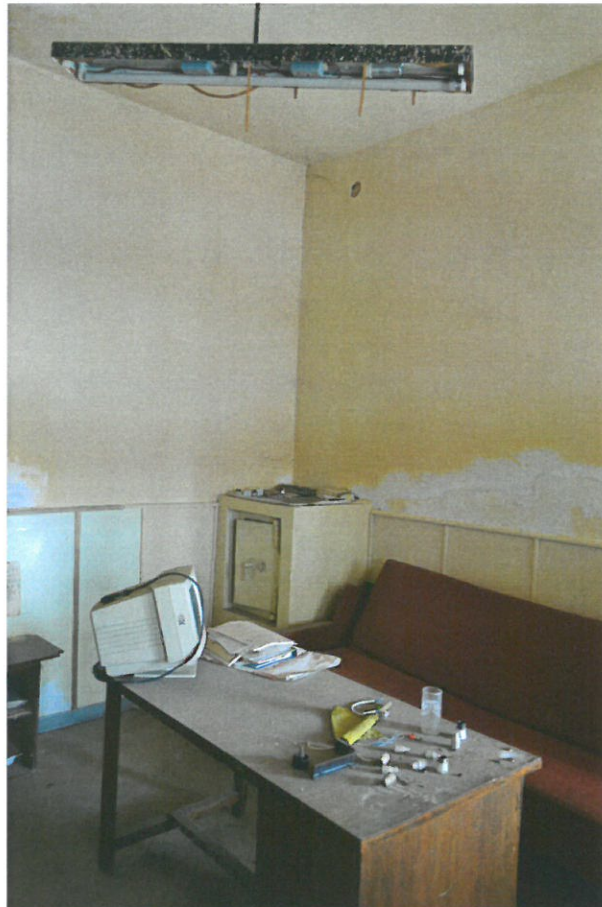
Figura 8

Relevul efectuat asupra instalației de iluminat a clădirii a condus la înregistrarea tipurilor corpurilor de iluminat. Corpurile de iluminat folosesc surse fluorescente și incandescente (Figura 8). Instalația de iluminat interioară are o putere instalată de aproximativ 2,0 kW.

- înlocuirea corpurilor de iluminat cu unele moderne;
- utilizarea surselor de iluminat artificial de tip LED;
- necesitatea refacerii instalației electrice unde acesta este deteriorată;
- utilizarea senzorilor de prezență pentru spațiile de circulație;
- montarea unui sistem cu panouri fotovoltaice în vederea utilizării surselor regenerabile.
