**Studiu de Fezabilitate
pentru „Modernizarea liniei CF
București Nord – Jilava – Giurgiu Nord – Giurgiu Nord Frontieră”**

AUDIT ENERGETIC

HALTA de mișcare VIDRA CLĂDIRE CED

REVIZIA: 0/aprilie 2018

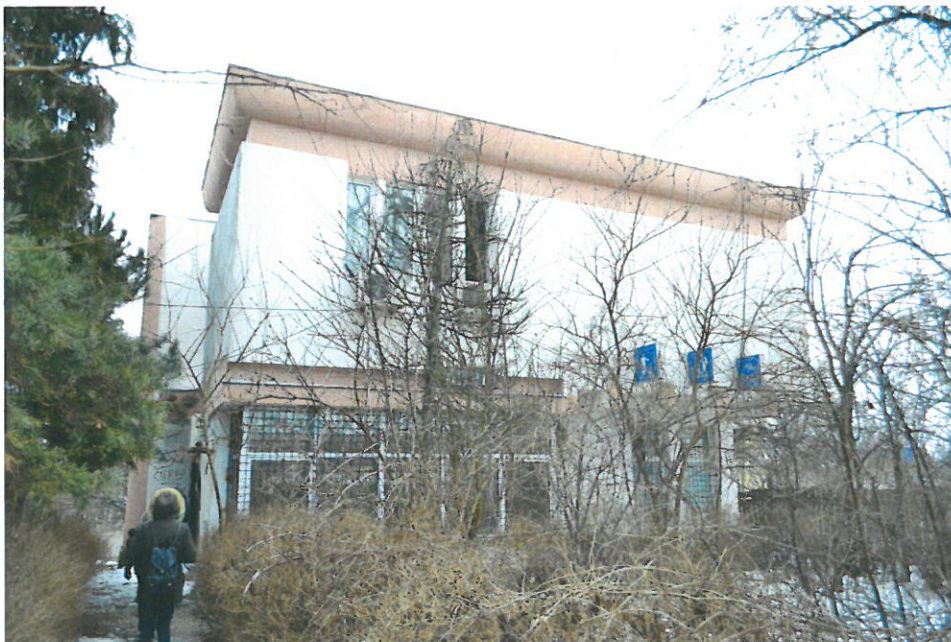
Figura 1

Clădirea expertizată este STAȚIA CF VIDRA CED, Județul Giurgiu (figura 1), imobil aflat în proprietatea Companiei Naționale de Căi Ferate CNCF "CFR" S.A. Clădirea este situată în apropierea drumului județean 88 . Din punct de vedere al tipologiei clădirilor civile, clădirea expertizată se caracterizează prin:
