**Studiu de Fezabilitate
pentru „Modernizarea liniei CF
București Nord – Jilava – Giurgiu Nord – Giurgiu Nord Frontieră”**

**EXPERTIZĂ TEHNICĂ CLĂDIRI ANEXE
STAȚIA C.F. BUCUREȘTI PROGRESU**

RAPORT DE EXPERTIZĂ TEHNICĂ

- **W.C public;**
- **Cazarmă;**
- **Cabină acari nr. 1;**
- **Cabină acari nr. 3.**

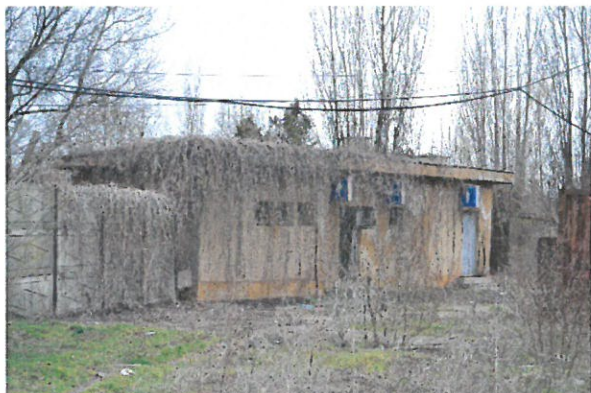
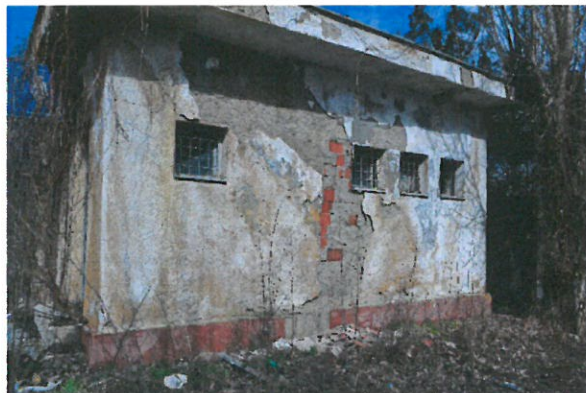
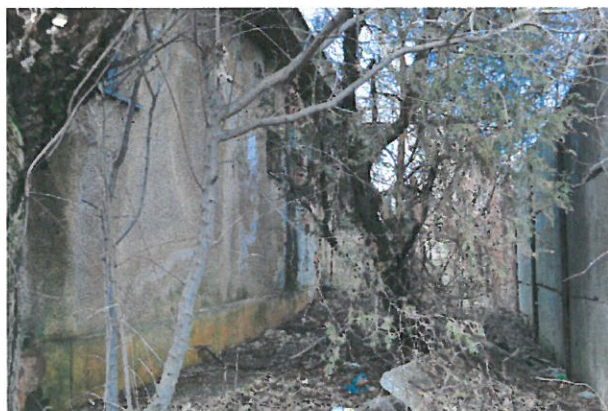
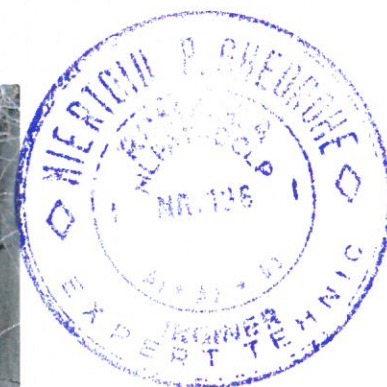
- *W.C public* – este amplasat în partea dreapta a clădirii de călători, în zona liniilor, având toate laturile libere și în imediată apropiere există niste imprejurări din beton și din plasa metalică.

- *W.C public*:
 - Zidării dizlocate, zone cu zidărie complet degradată, fisuri și crăpături prezente în toți pereții clădirii;

Întrucât clădirea existentă prezintă degradări multiple și pronunțate, fiind încadrată în clasa de risc seismic $R_s I$ și în prezent fiind inutilizabilă se propune desființarea și demolarea ei, inclusiv igienizarea locului.

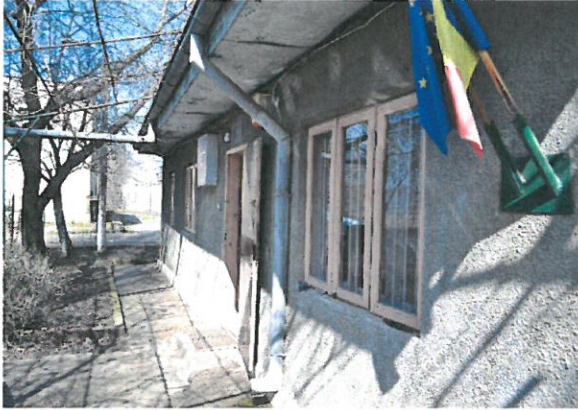
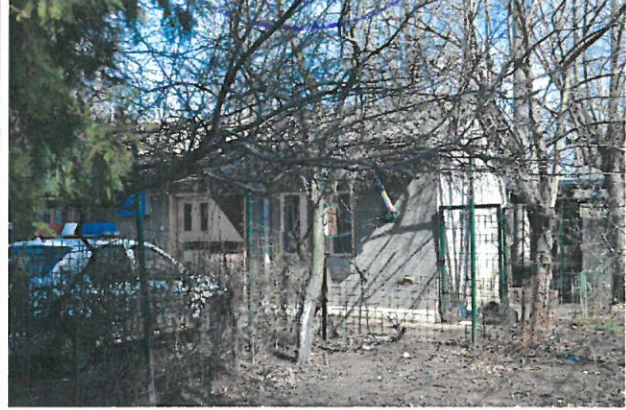
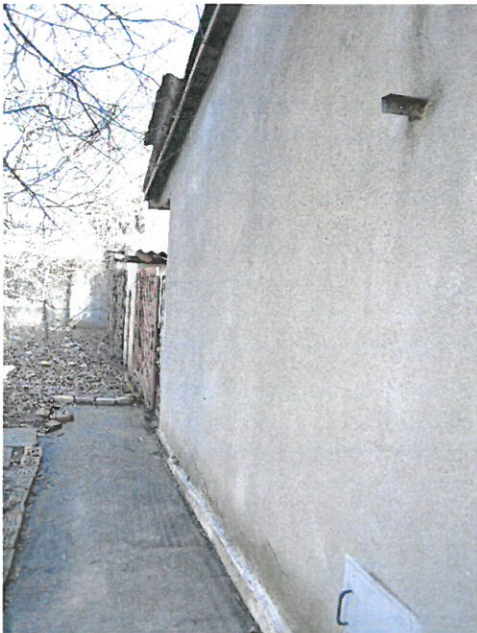
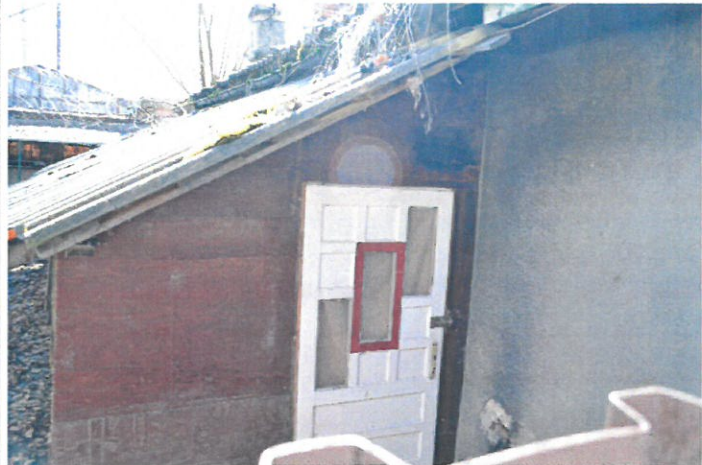
- *Cazarmă* – este amplasat în partea dreapta a clădirii de călători, în imediata apropiere a W.C-
ul public, având toate laturile libere.

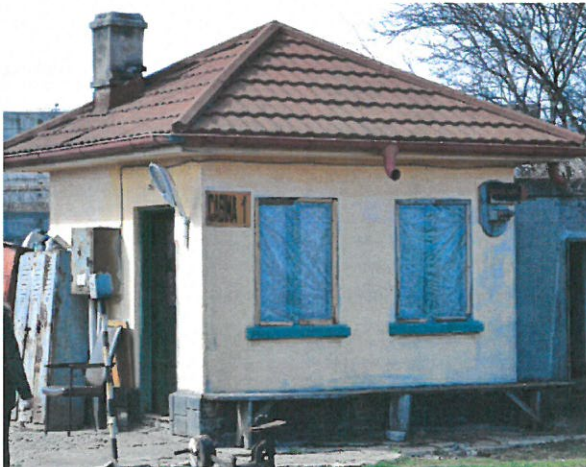
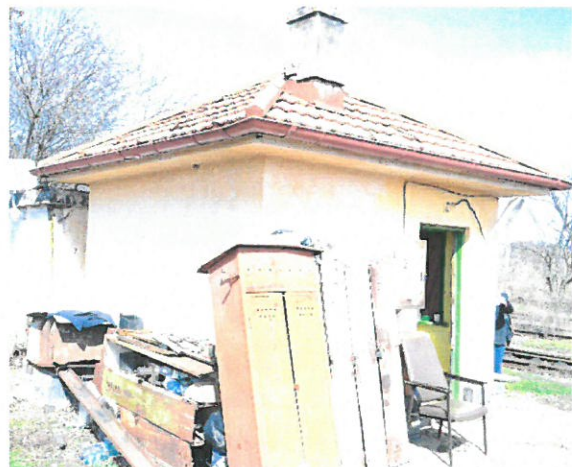
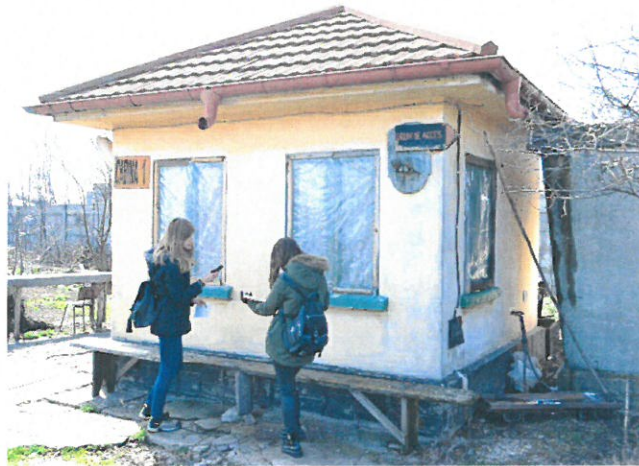
- *Cabină acari nr. 1*– este amplasată în spre capul X a Stației CF, în apropierea liniilor, având
toate laturile libere.

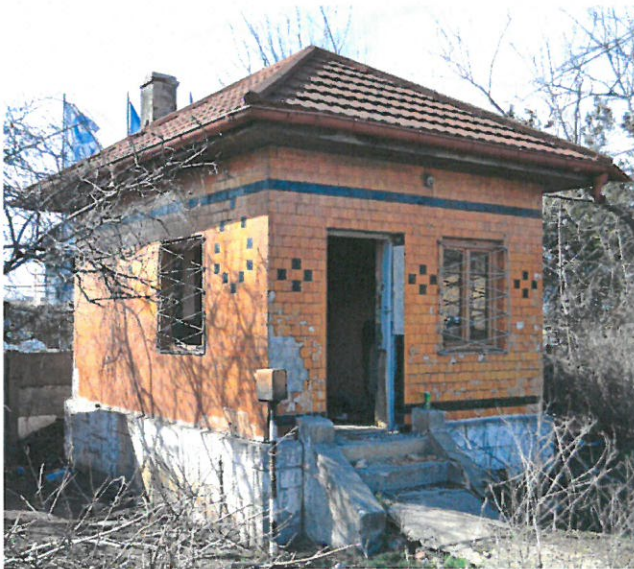
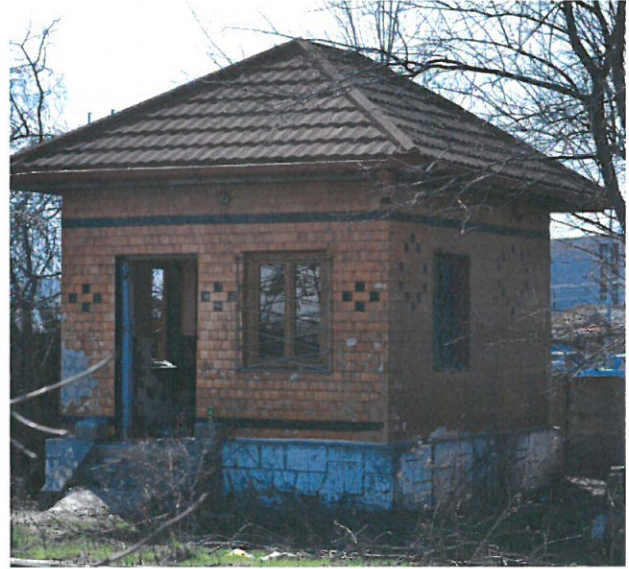
- *Cabină acari nr. 3*– este amplasată în spre capul Y a Stației CF, în zona liniilor, având toate laturile libere.

- *Cabină acari nr. 3:*
 - fisuri haotice în pereți;
 - finisajele (tencuieli, zugrăveli și vopsitorii, placaje) sunt degradate;
 - șarpanta din lemn a acoperișului parțial degradată prin putrezire, din cauza infiltrațiilor de apă prin învelitoare;
 - tâmplăriile (uși și ferestre) sunt neetanșe și degradate;
 - pardoselile sunt degradate;
 - streășinile aferente acoperișului sunt degradate;
 - soclul din jurul clădirii este parțial degradat;
 - treptele de acces din exterior în clădire sunt total degradate;
