**Studiu de Fezabilitate  
pentru „Modernizarea liniei CF  
București Nord – Jilava – Giurgiu Nord – Giurgiu Nord Frontieră”**

**EXPERTIZĂ TEHNICĂ  
CLĂDIRI ANEXE STAȚIA GIURGIU NORD**

### EXPERTIZĂ TEHNICĂ Construcții Anexe Stația C.F. GIURGIU NORD

REVIZIA: 0 / aprilie 2018

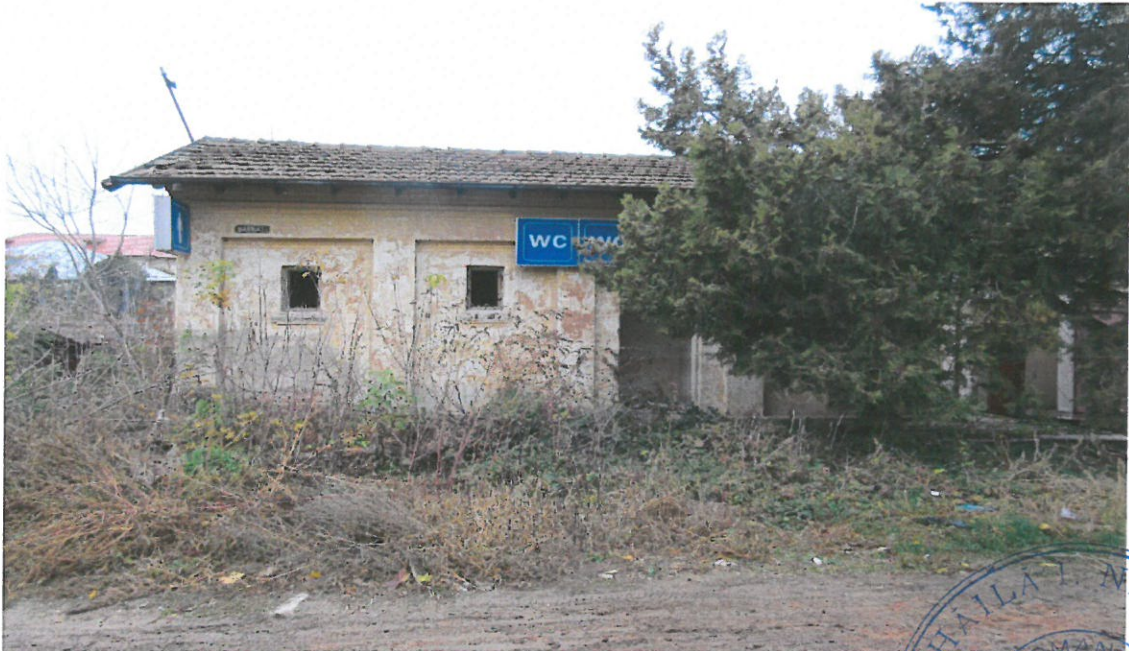
### 13.13 WC public.

Față de situație actuală a clădirii nu se consideră necesară o evaluare, construcția fiind într-o stare de degradare accentuată, fără instalații sanitare deci necorespunătoare din punct de vedere norme igienico-sanitare.
