**Studiu de Fezabilitate
pentru „Modernizarea liniei CF
București Nord – Jilava – Giurgiu Nord – Giurgiu Nord Frontieră”**

**EXPERTIZĂ TEHNICĂ CLĂDIRE CED
STAȚIA C.F. MIHAI BRAVU**

REVIZIA: 0 / aprilie 2018

od ET 207-16-R02-R0

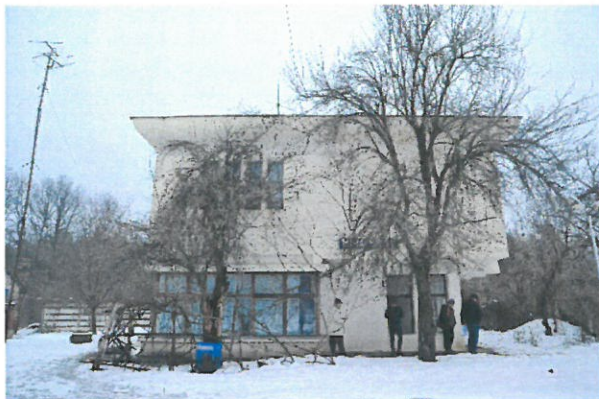
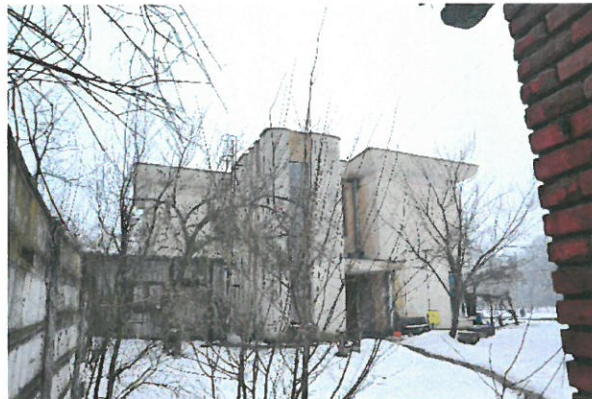
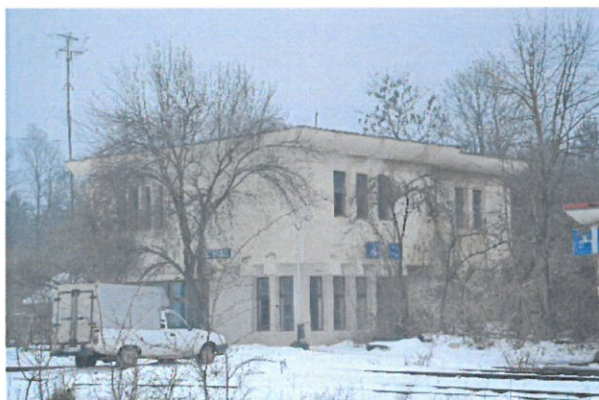
• Clădirea C.E.D. este amplasată în incinta stației CF Mihai Bravu, în stânga clădirii de călători, având toate laturile libere și orientate astfel:

- Fațada principală este orientată spre liniile de cale ferată (spre vest);
- Fațada din spate este orientată către est și este delimitată de spațiu verde;
- Fațada dinspre sud este orientată spre clădirea de călători;

- Fațada dinspre nord este orientată spre W.C-ul public.

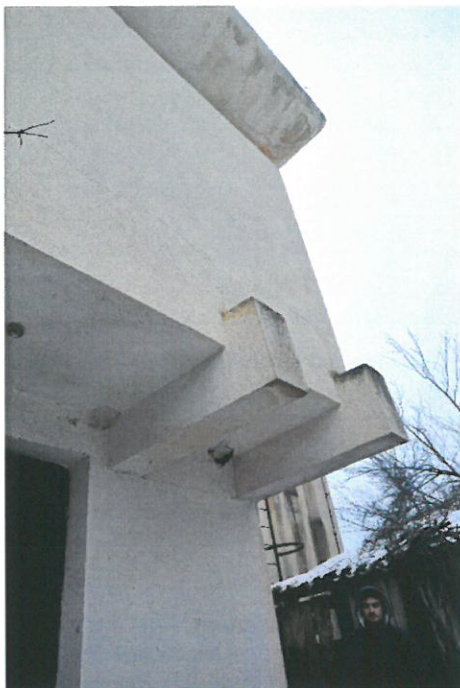
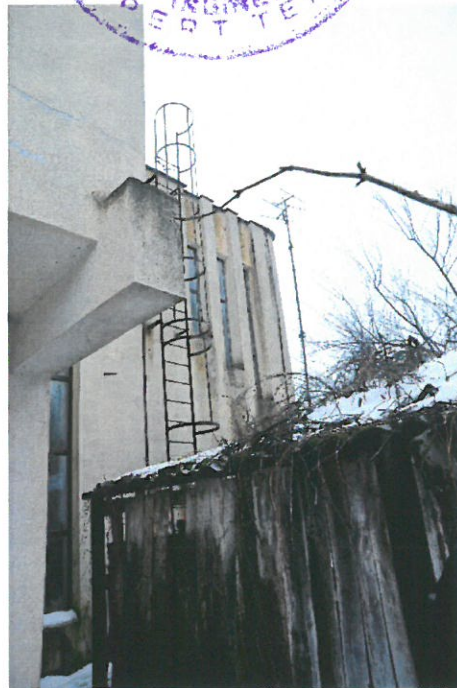
- degradări la exterior la peretele scării din zona intrării în sala de așteptare, apărute din cauza scurgerii apelor pluviale direct pe peretele exterior;

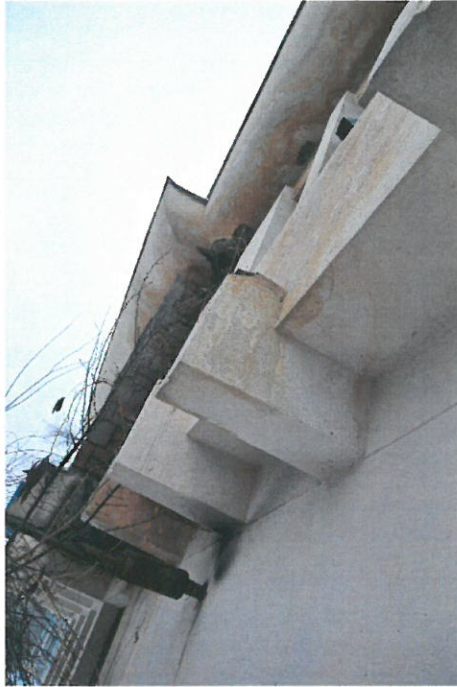
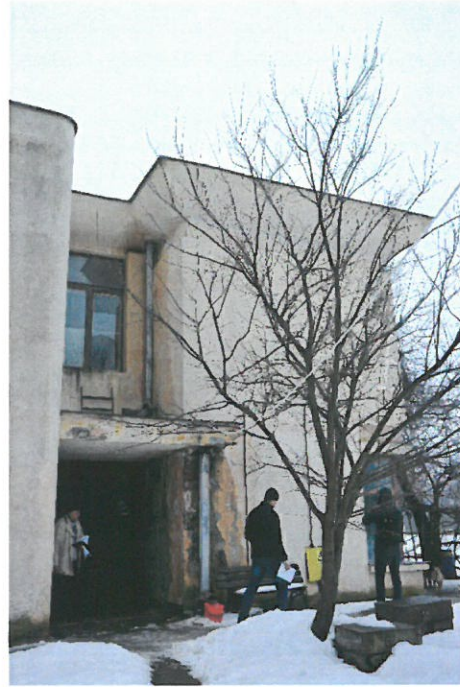
- tâmplăriile metalice sunt neetanșe și parțial degradate;

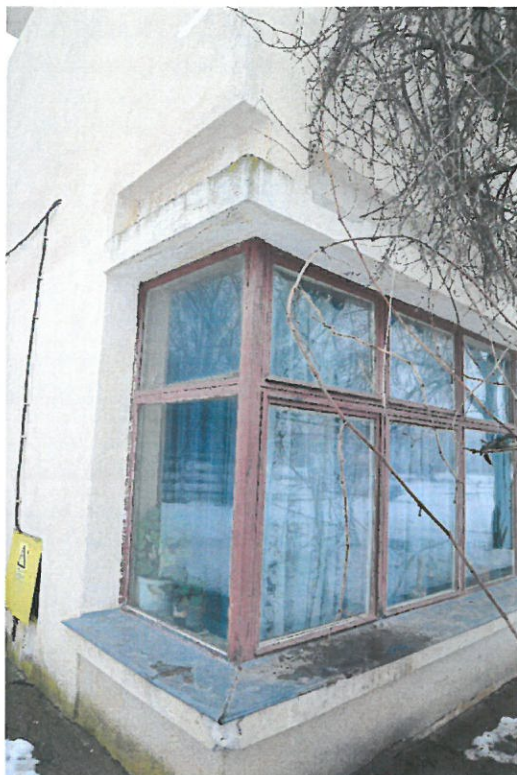
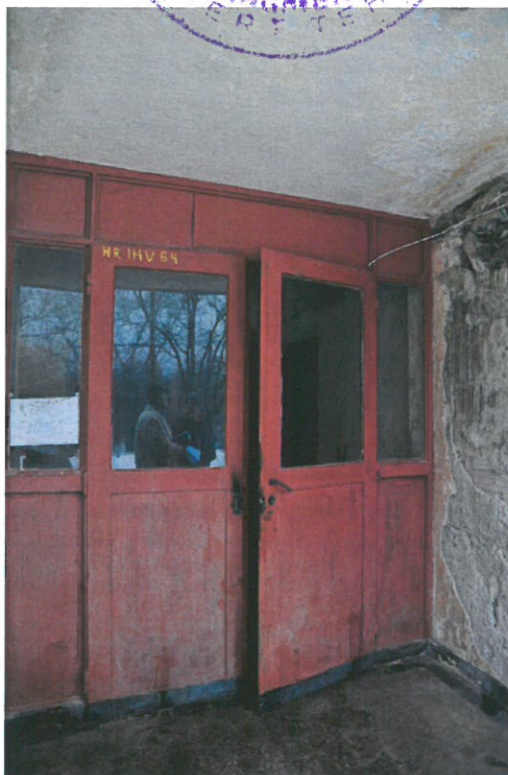
- finisajele (tencuielile, zugrăvelile și vopsitoriile) sunt degradate;

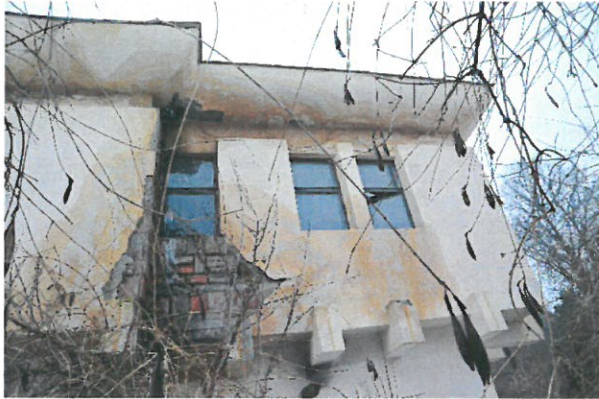
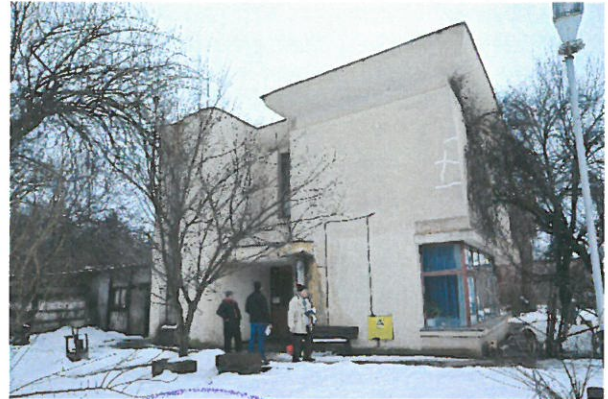
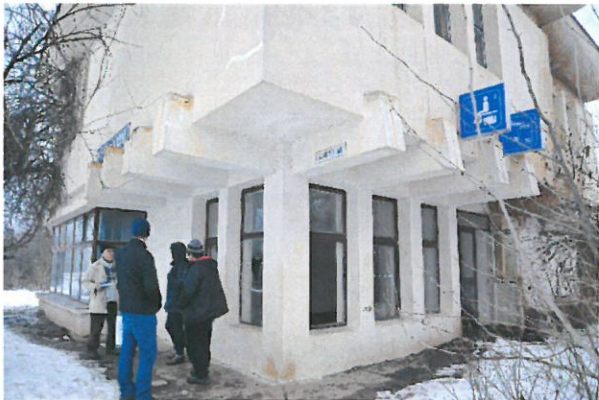
- pereții de la etaj și aticele în jurul acoperișului prezintă degradări;
- planșeul consolă de peste parter prezintă degradări prin infiltrații și scurgeri de apă pluvială;

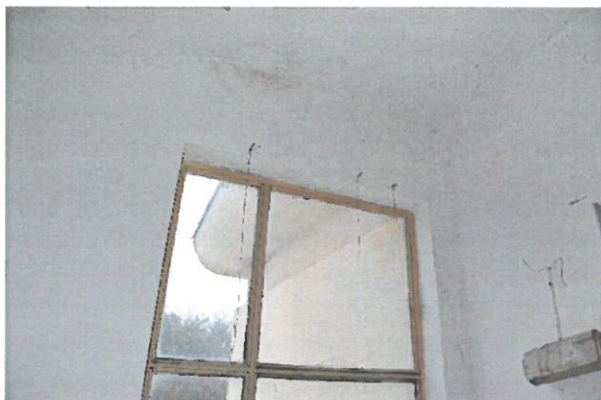
- b) La interior
- zugrăvelile și vopsitoriile sunt degradate în totalitate;

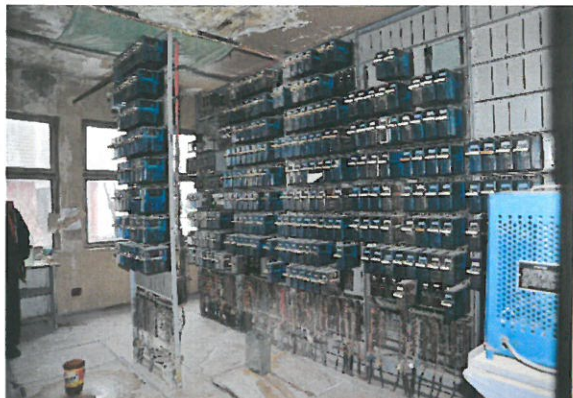
- tencuieli parțial degradate;
