**Studiu de Fezabilitate pentru  
Modernizarea liniei CF  
București Nord – Jilava – Giurgiu Nord – Giurgiu Nord Frontieră**

**Expertiză Tehnică  
Pasaje Județul Giurgiu**

EXPERTIZĂ TEHNICĂ – PASAJE JUDEȚUL GIURGIU

REVIZIA: 0 / IANUARIE 2024

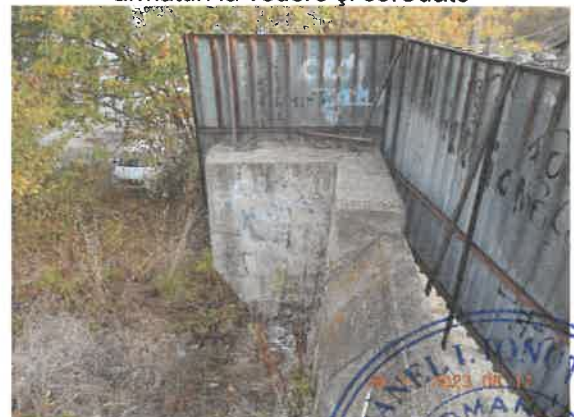
4. Culee București. Carbonatări, muchii ciobite și armături la vedere și corodate

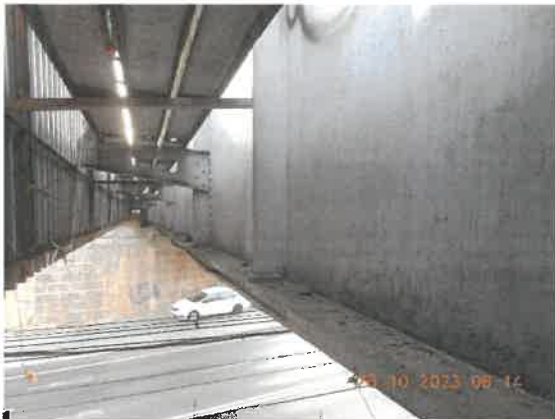
7. Vedere în lungul tablierului către București. Exfolieri ale vopselei de protecție la talpa inferioară a grinzii, depuneri de praf, pete de rugină. Plasa de protecție de la intradosul tablierului este desprinsă în anumite puncte.

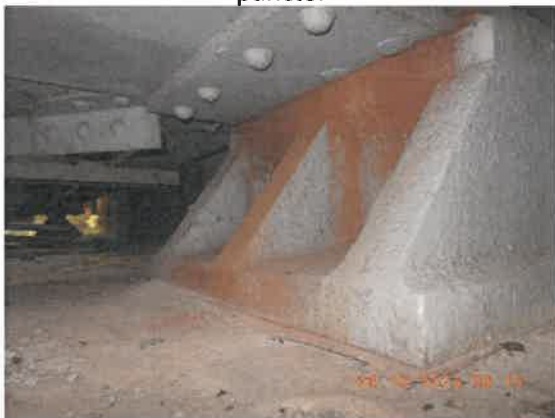
9. Vedere aparat de reazem fix. Plăcuțele de plumb sunt refulate. Aparatul de reazem prezintă rugină la partea superioară.

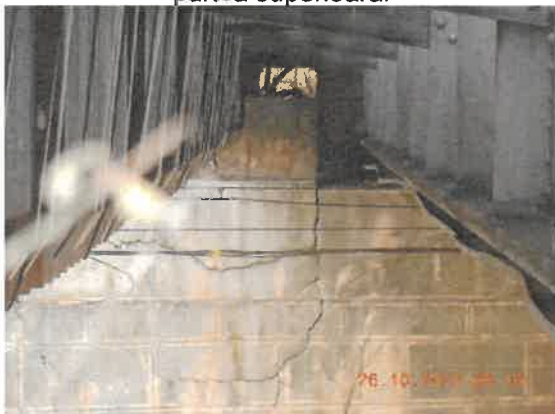
- cămășuiala elevațiilor prezintă degradări (crăpături, zone cu infiltrații și carbonatari etc.) (**Foto: 11, 12, 24, 25, 26, 27, 49, 50, 51, 52**)

11. Vedere către culeea Giurgiu Frontieră. Fisuri și crăpături orizontale și verticale în cămășuiala elevației culeei. Crăpături ale banchetei cuzineților.

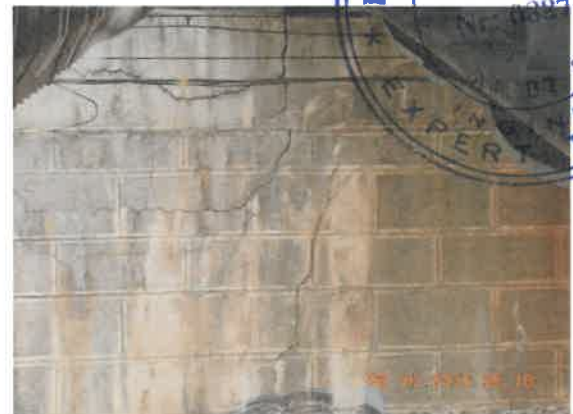
12. Vedere către culeea Giurgiu Frontieră. Fisuri și crăpături orizontale și verticale în cămășuiala elevației culeei. Crăpături ale banchetei cuzineților.

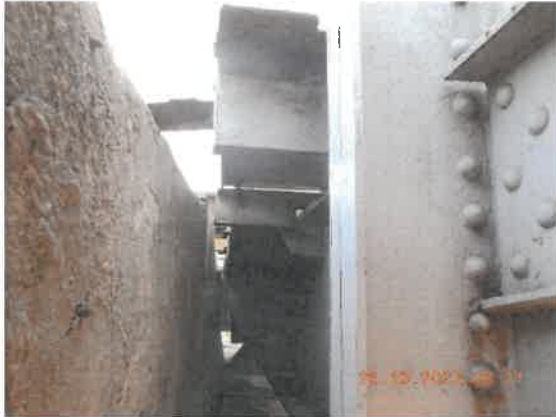
- banchetele de rezemare prezintă degradări majore ale betonului (crăpături, faianțări, zone cu carbonatari etc.) (**Foto: 8, 21, 25, 26, 27**)
- zidurile de gardă și zidurile întoarse ale culeelor sunt degradate (**Foto: 2, 4, 13, 14, 20, 21, 43, 47, 48, 55, 56**)

13. Detaliu zid de gardă culei (beton segregat, muchii ciobite, carbonatări)

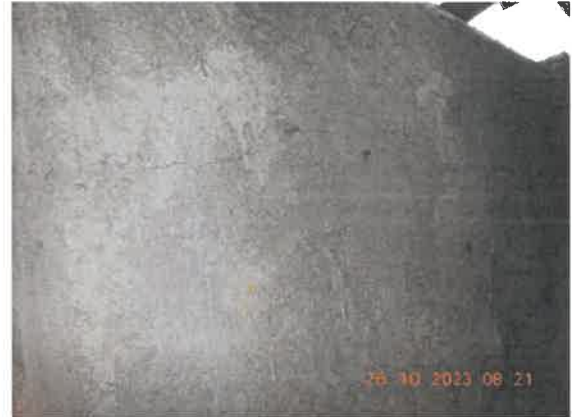
14. Detaliu zid de gardă culei (fisuri in beton, segregări)

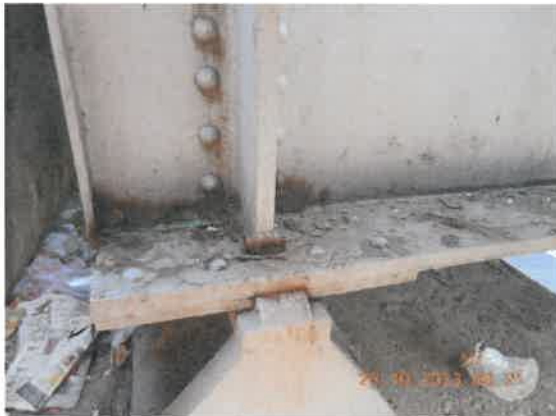
15. Vedere aparat de reazem fix. Coroziune accentuată la inima grinzii și rigidizarea de capăt în zona reazemului, cu afectarea grosimilor pieselor. Bancheta culei este acoperită cu gunoaie.

- se va face în termen revizia tablierului metalic, iar eventualele degradări (fisuri, nituri/șuruburi slăbite, suduri degradate, zone cu coroziune) se vor ține sub observație;

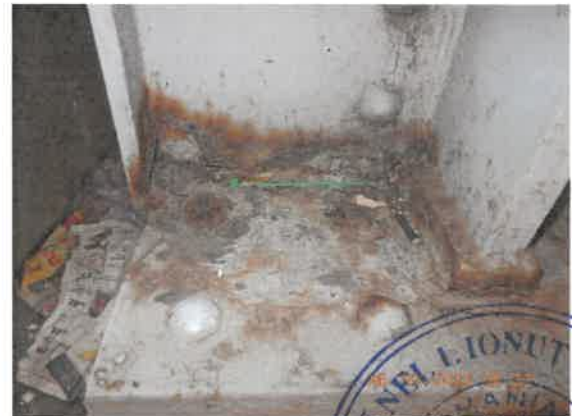
16. Vedere aparat de reazem fix. Coroziune accentuată la inima grinzii și rigidizarea de capăt în zona reazemului, cu afectarea grosimilor pieselor.

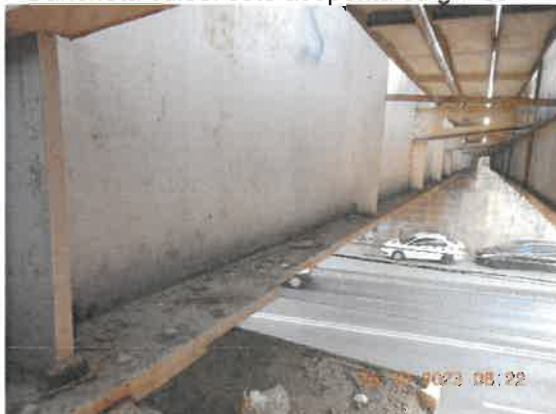
17. Vedere inimă și talpă inferioară grindă. Coroziune accentuată la inima grinzii cu afectarea grosimilor pieselor, depuneri de praf și mizerie pe talpa inferioară, pete de rugină atât la talpă cât și la inimă.

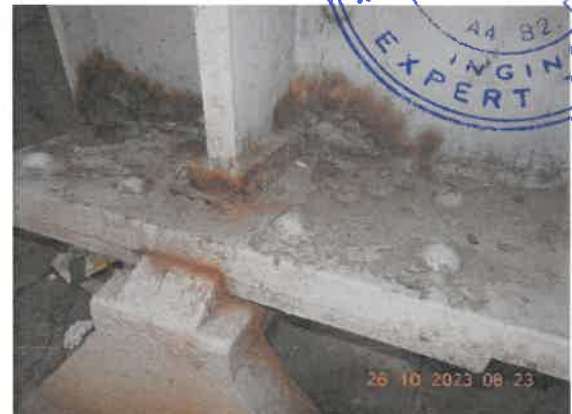
18. Vedere aparat de reazem fix. Coroziune accentuată la inima grinzii și rigidizarea de capăt în zona reazemului, cu afectarea grosimilor pieselor.

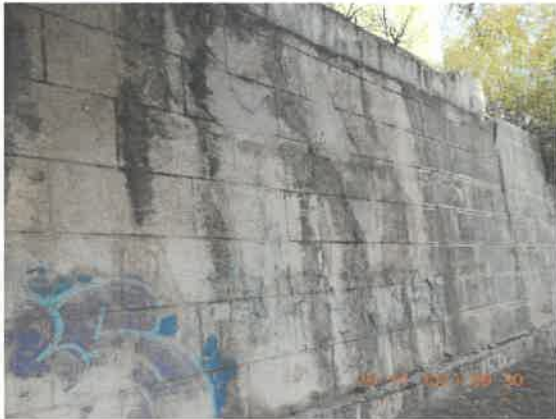
Degradările betonului din infrastructură au fost cauzate de deteriorarea hidroizolației, a drenurilor din spatele culeelor, a execuției defectuoase și întreținerii precare și în special infiltrării apei în fisurile mici, care, combinată cu ciclurile de îngheț-dezghet a dus la mărirea fisurilor și la degradarea accentuată a betonului.

25. Fisuri orizontale și verticale în cămășuiala elevației și a zidurilor de beton. Muchii ciobite la nivelul banchetei de rezemare. Pe alocuri betonul este dislocat. Pete de culoare neagră pe elevație.

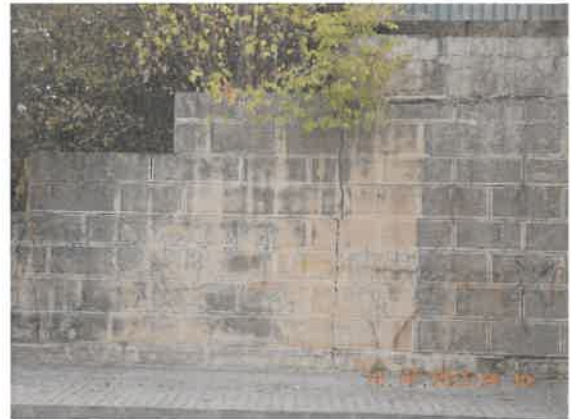
26. Fisuri orizontale și verticale în cămășuiala elevației și a zidurilor de beton. Muchii ciobite la nivelul banchetei de rezemare. Pe alocuri betonul este dislocat.

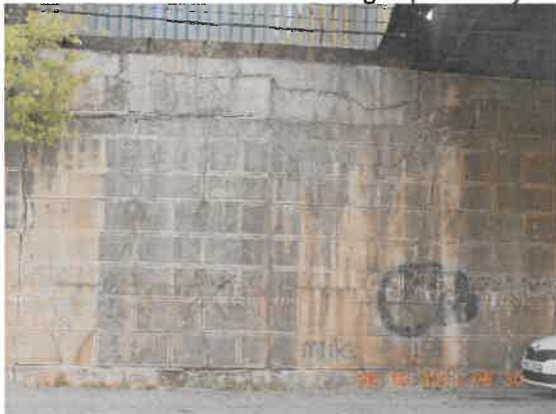
27. Fisuri orizontale și verticale în cămășuiala elevației și a zidurilor de beton. Muchii ciobite la nivelul banchetei de rezemare. Pe alocuri betonul este dislocat.

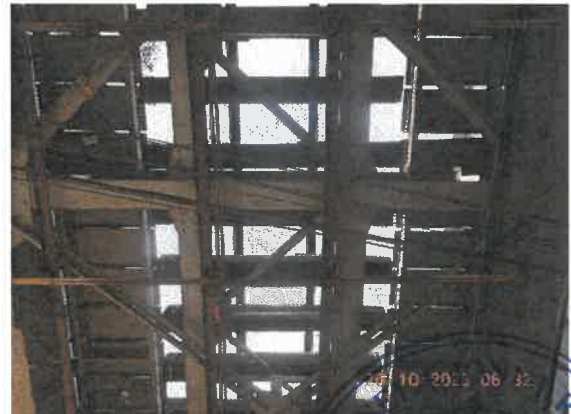
28. Vedere intrados tablier. Piasa de protecție este ruginită. Contravântuirea inferioară prezintă zone cu exfolieri la vopseaua de protecție și apariția ruginii.

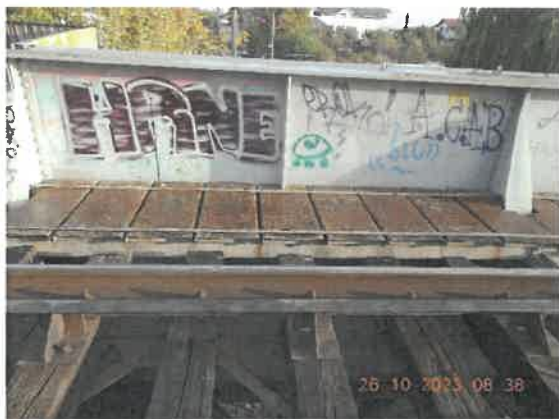
31. Apariția ruginei la talpa superioară a grinzii, în zona modificării secțiunii acesteia, la contactul între cele două platbande. Dulapii de trotuar sunt afectați de coroziune.

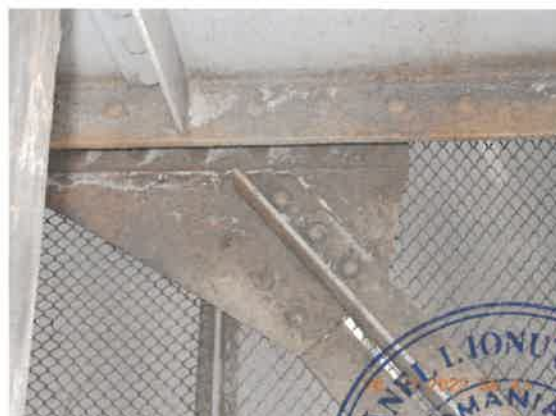
34. Detaliu guseu la nivelul contravânturii inferioare. Guseul și cornierele sunt afectate de coroziune și sunt acoperite cu mizerie.

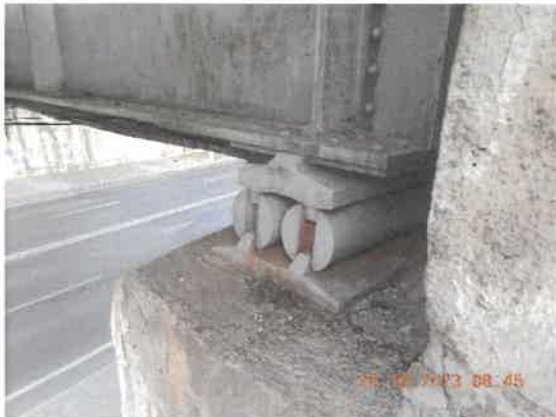
37. Vedere aparat de reazem mobil. Refularea plăcilor de plumb. Plăcile inferioare sunt afectate de coroziune. În zona panoului de capăt al grinzii inima acesteia este afectată de coroziune.

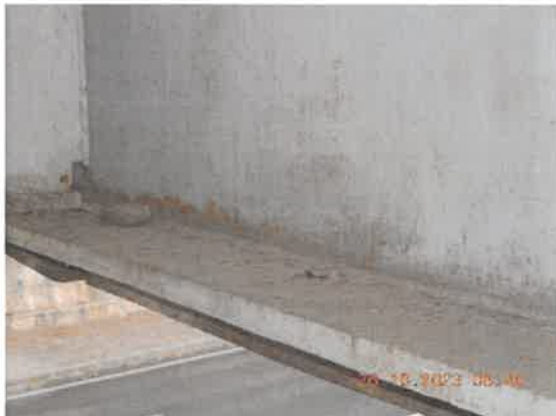
39. Vedere talpă inferioară a grinzii. Ca urmare a exfolierii vopselei de protecție zone extinse sunt afectate de coroziune.

- se recomandă să se utilizeze sablarea pentru curățarea suprafețelor metalice de murdărie, coroziune și vopsea, atât pentru depistarea cu ușurință a degradărilor, cât și pentru repararea acestora și realizarea ulterioară a unei protecții anticorozive. Se va organiza evidența degradărilor depistate, astfel încât să se poată reconstitui tipul degradării (fisură, plagă, punct de coroziune, nit distrus prin coroziune etc.), poziția degradării pe elementul structural, poziția în structură a acesteia și aprecierea gravității degradării (reducerea secțiunii prin coroziune, prin fisurare etc).

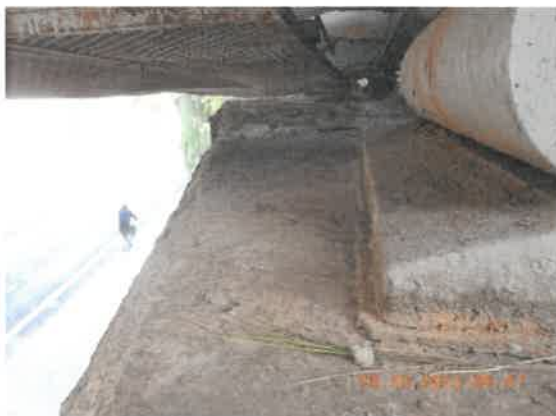
41. Vedere banchetă de rezemare culee, în zona aparatului de reazem mobil. Muchii ciobite, beton segregat, refularea plăcilor de plumb de la aparatul de reazem.

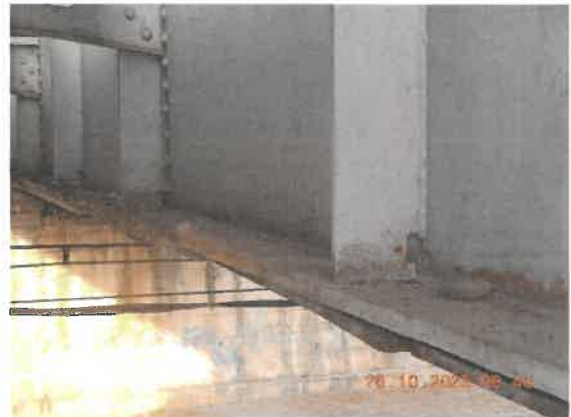
38. Vedere talpă inferioară a grinzii. Ca urmare a exfolierii vopselei de protecție zone extinse sunt afectate de coroziune, pe alocuri cu reducerea grosimii tablei.

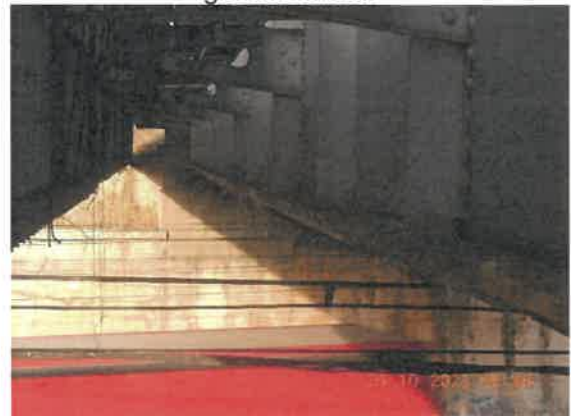
40. Vedere talpă inferioară a grinzii. Ca urmare a exfolierii vopselei de protecție zone extinse sunt afectate de coroziune. Consolele de trotuar sunt de asemenea afectate de coroziune la partea inferioară.

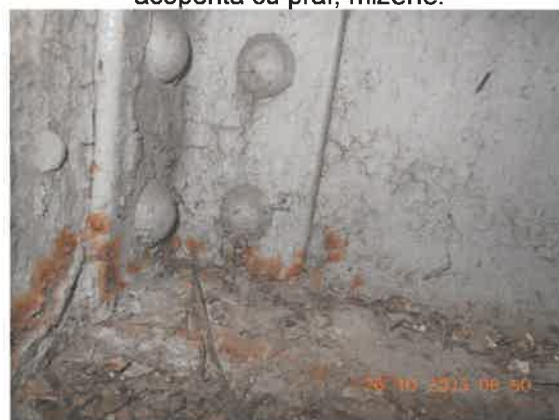
46. Coroziune avansată la îmbinarea între lonjeron și antretoază, cu reducerea grosimilor tablelor.

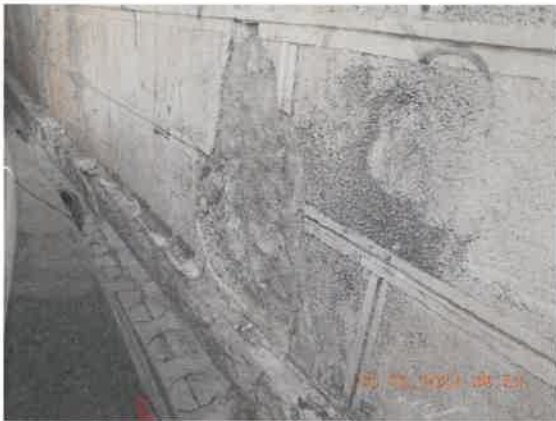
49. Dislocări ale betonului în culee, tencuială desprinsă.

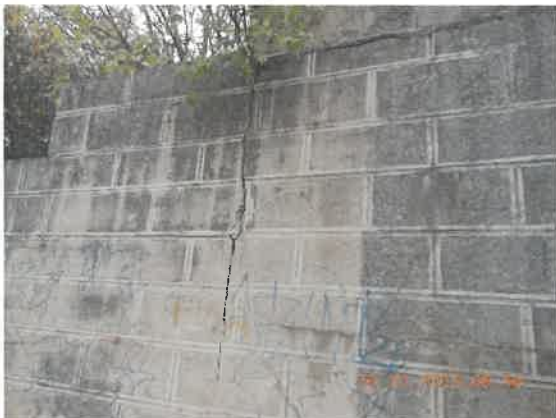
51. Fisuri și crăpături în betonul din cămășuiala elevației culeei și a zidurilor de sprijin

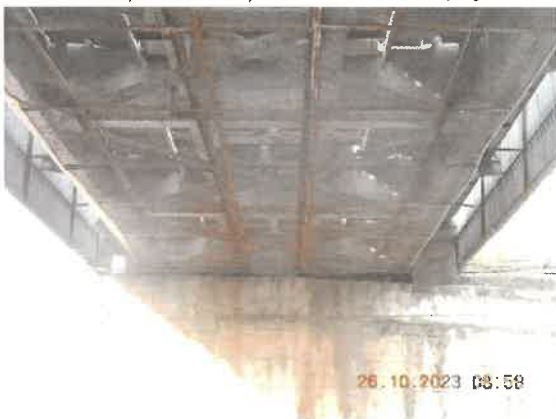
52. Segregări și carbonatări ale betonului, pete maronii.

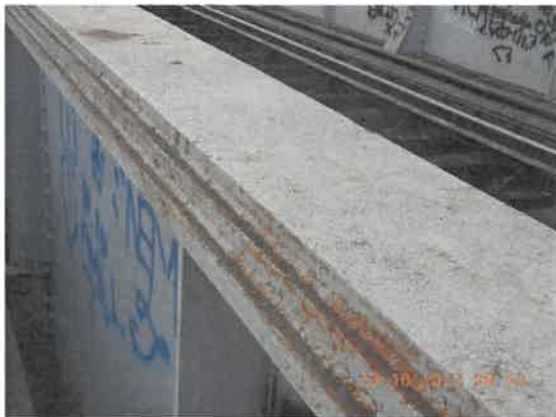
58. Suprafețe afectate de coroziune la talpa superioară a grinzii cu inimă plină, la nivelul celor 3 platbande

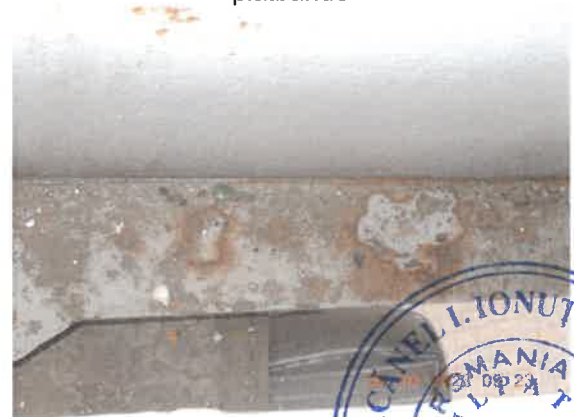
59. Suprafețe afectate de coroziune la talpa superioară a grinzii cu inimă plină, la nivelul ambelor platbande

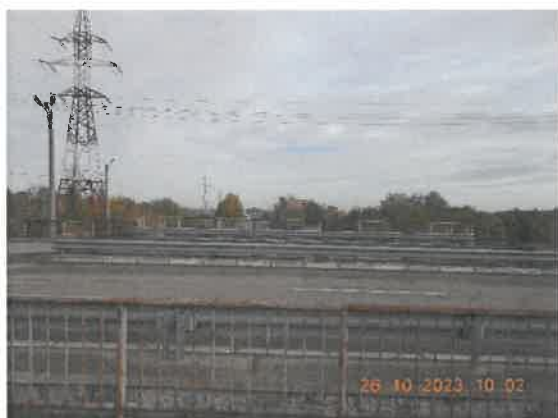
- culeele prezintă segregări ale betonului, muchii ciobite. Betonul din zidul de gardă este dislocat pe alocuri și armăturile sunt la vedere și afectate de coroziune. (Foto: 9, 10, 11, 12, 13, 20, 28, 30, 31, 33, 36, 37, 40, 41, 42)
- betonul din consola trotuarului este degradat: exfolieri, infiltrații, segregări, armătură la vedere (Foto: 21, 22, 35, 39)
- betonul din aripile monolite este segregat pe anumite zone, prezintă carbonatări. Aripile sunt acoperite cu vegetație (Foto: 8, 24, 25, 26, 27);
- betonul din opritorii de balast este segregat, cu muchii ciobite (Foto: 5, 6, 16, 17, 19)
- traversele din beton sunt fisurate;
- există degradări ale betonului timpanelor;
- parapetele pietonale sunt afectate de coroziune (Foto: 3, 4, 7, 14, 15)

3. Parapetul metalic este afectat de coroziune.

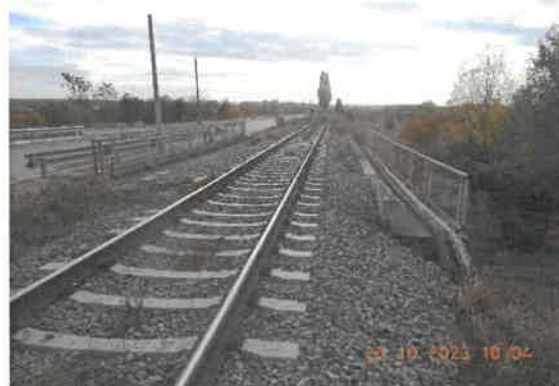
4. Parapetul metalic este afectat de coroziune. Betonul din opritorii de piatră spartă este segregat, cu muchii ciobite.

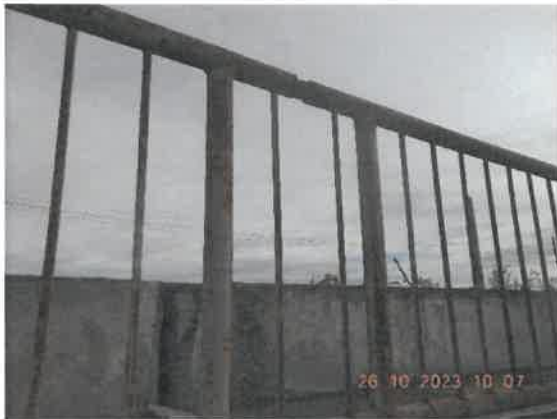
7. Parapetul metalic este afectat de coroziune.

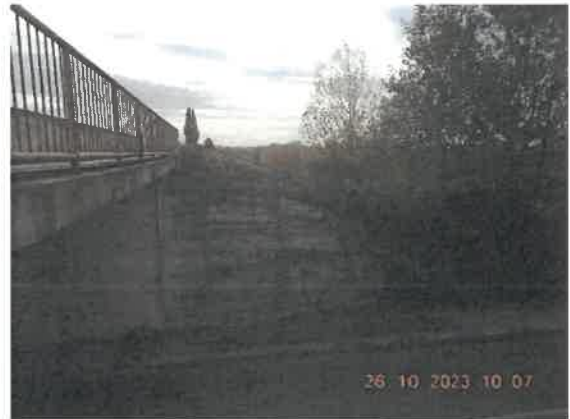
8. Betonul din aripă este segregat și prezintă suprafețe afectate de carbonatări.

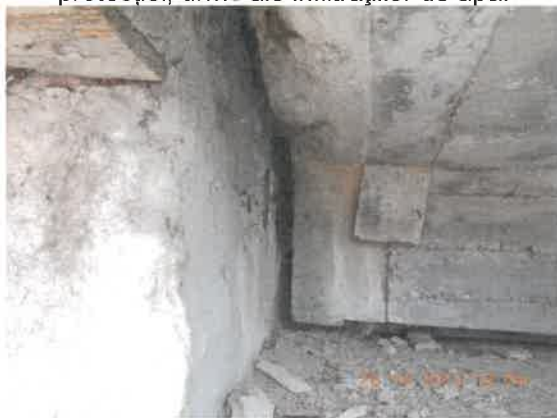
11. Betonul din bancheta de rezemare prezintă segregări. Muchiile sunt ciobite. Betonul din zidul de gardă este dislocat pe alocuri, armăturile sunt la vedere, corodate.

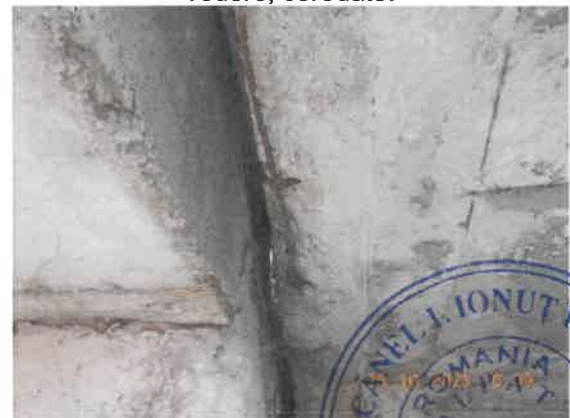
12. Armături fără strat de acoperire, afectate de coroziune. Beton segregat în zidul de gardă.

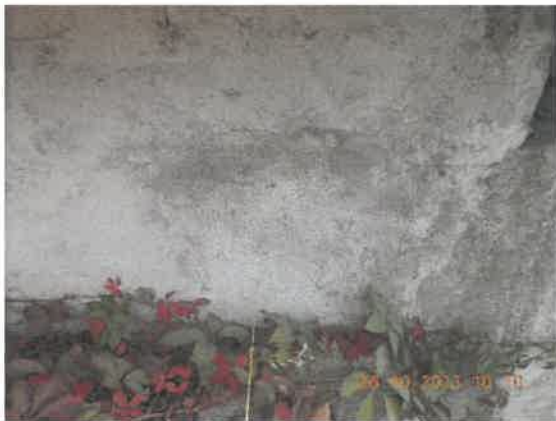
13. Fisuri în zidul întors al culeii. Vegetație crescută în zona aripilor.

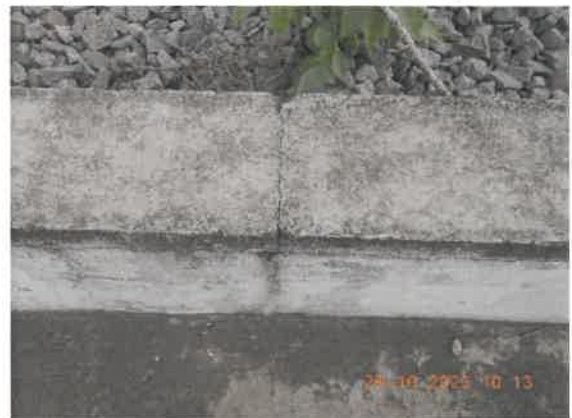
16. Opritorii de piatră spartă sunt fisurați.

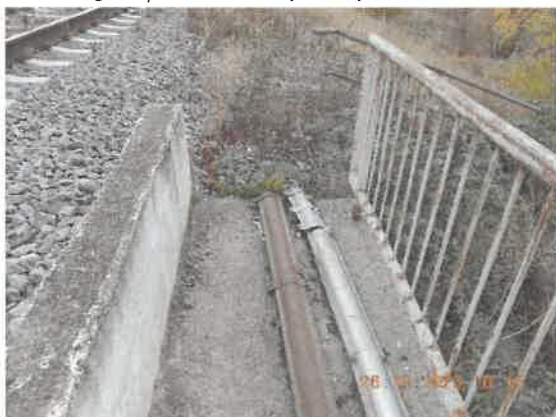
17. Betonul din opritorii prezintă segregări, muchii ciobite. Parapetul metalic este afectat de coroziune.

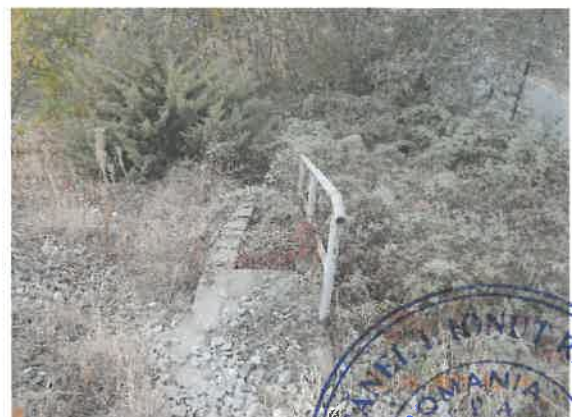
18. Vegetație crescută pe scarile de acces.

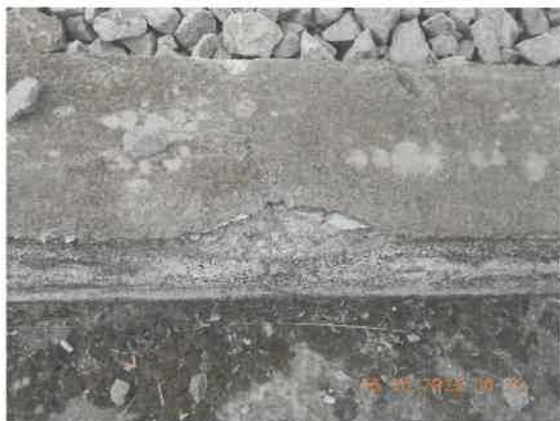
19. Beton dislocat din opritorul de piatră spartă.

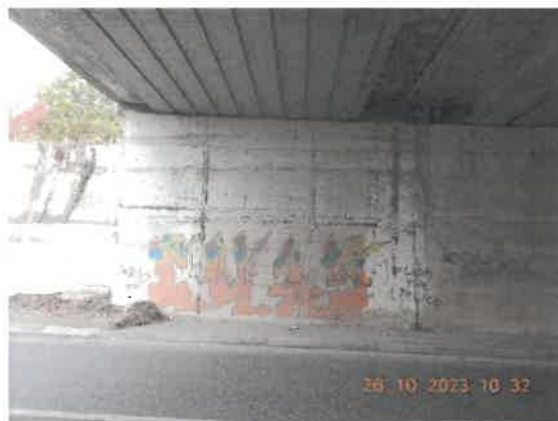
20. Betonul din elevația culei prezintă carbonatări și fisuri. Betonul din consola trotuarului este exfoliat.

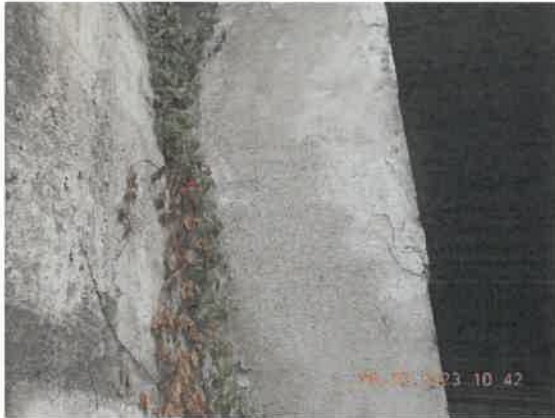
31. Segregări ale betonului din aripi și elevația culeei, muchii ciobite.

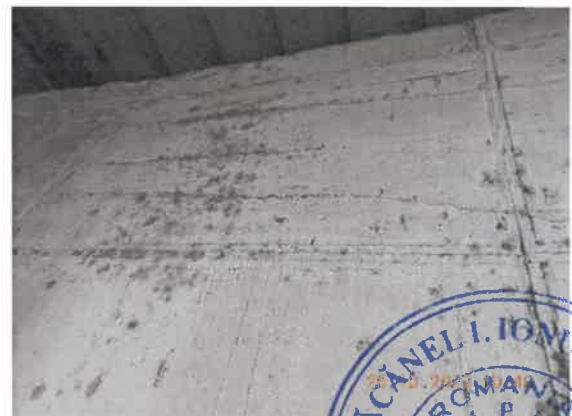
36. Segregări și fisuri ale betonului în elevația culeei. Pete de mușcați la suprafața elevației.

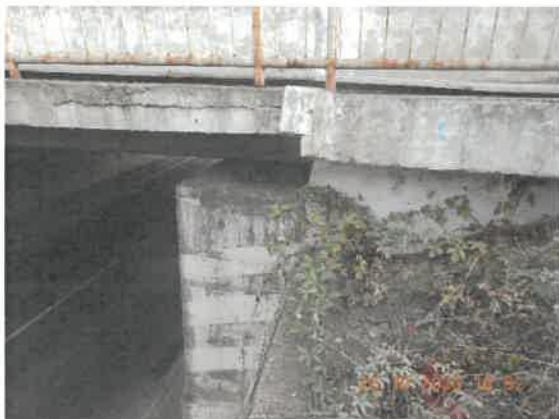
37. Beton segregat în zidurile întoarse ale culeei.

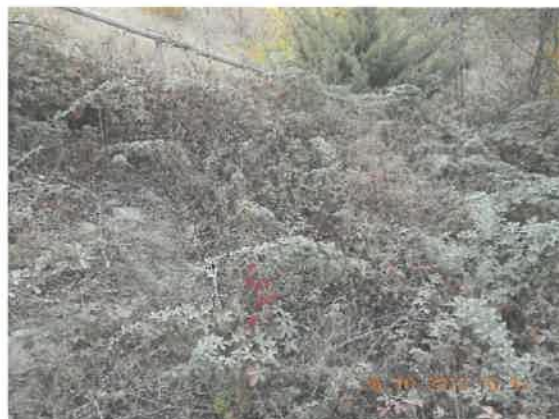
38. Scările sunt acoperite cu vegetație.
