SECȚIUNE LONGITUDINALĂ C-C/C-C LONGITUDINAL SECTION

GVERNUL ROMÂNIEI GOVERNMENT OF ROMANIA	
PROIECTANT/ DESIGNER: Ing. Andrei RADU		SEMNATURA/ SIGNATURE 	
EXPERT CHEF/ REFERENT: Ing. Felicia IOANIDI		SPECIALITATE/ SPECIALITY: PODURI BRIDGES	
MP/PM: Ing. Marin BAICU		DENUMIRE PROJECT TITLE: "MODERNIZAREA LINEII DE BUCUREȘTI NORD-JILAVA-GIURGIU NORD - GIURGIU NORTH FRONTIERA" Lot 2 - MODERNIZAREA INFRASTRUCTURII DE CĂLE FERATE ÎN TRIMPE ESTIMILE CF BUCUREȘTI NORD - GIURGIU NORD - GIURGIU NORD FRONTIERA "MODERNIZATION OF THE RAILWAY BUCHAREST NORTH - JILAVA - GIURGIU NORTH - GIURGIU NORTH BORDER" Lot 2 - MODERNIZATION OF THE RAILWAY INFRASTRUCTURE BUCHAREST NORTH - GIURGIU NORTH - GIURGIU NORTH BORDER	
DATA/DATE: 04.2018		DENUMIRE PLAN/ DRAWING TITLE: RELEVU PODET KM 51+050 CULVERT SURVEY KM 51+050	
SCARA/SCALE: 1:100		COD PLAN/ CODIFICATION SYSTEM: ET 207 Lot 2 27 Pd01 01 00

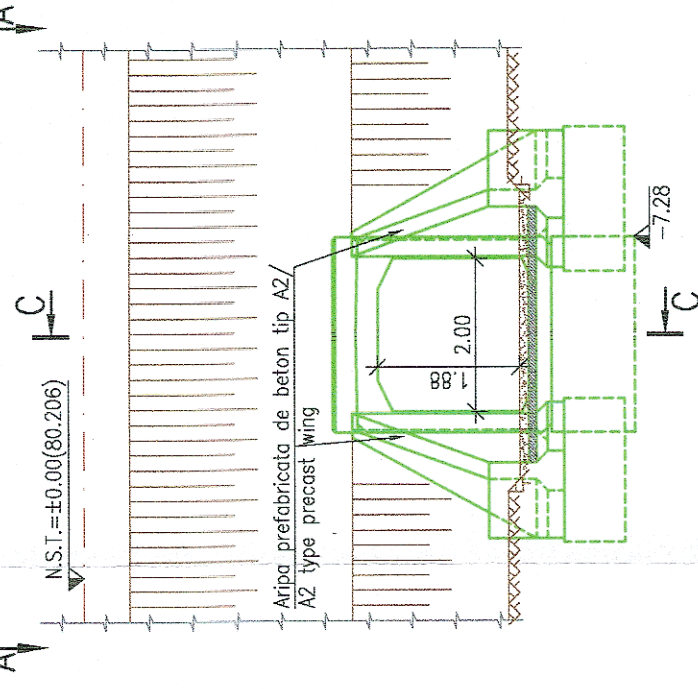
VEDERE B-B/B-B VIEW

- deposition of alluviums at the interior of the culvert;
 - the precast wing concrete is degraded;
 - partial areas of degraded concrete and unveiled and corroded rebars at the interior of the precast frames;

- the culvert ensures the crossing of a cable;
 - the absence of the handrails on both tymphans.
