PROIECTANT/ DESIGNER	ING. Mădălin Măru	SEMNATURA/ SIGNATURE	[Signature]	SPECIALITATE/ SPECIALITY	PODURI BRIDGES
EXPERT CHEF/ KEY EXPERT	ING. Felicia IOANIDI		[Signature]		
MP/PM	ING. Marin BAICU		[Signature]		
DATA/DATE:	04.2018	SCALA/SCALE:	1:100	COD PLAN/ EXEMPLAR NR./ CODIFICATION SYSTEM:	ET 207 Lot 2 33 Pd04 01 00

PROJECT TITLE/ WORKS TITLE: Lot 2 - MODERNIZATION OF THE RAILWAY INFRASTRUCTURE BUCHAREST NORTH - GIURGIU NORTH - GIURGIU NORTH BORDER

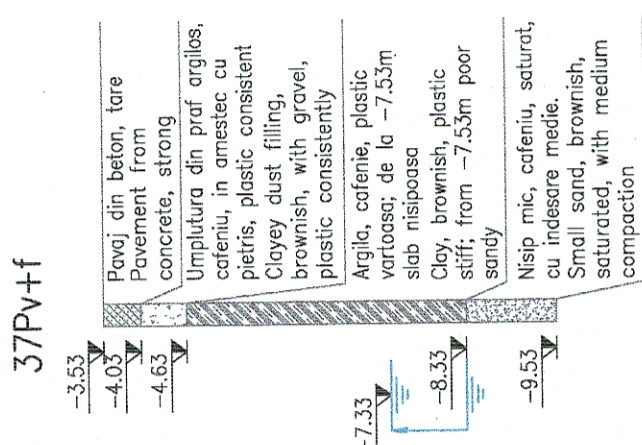
- Forajul geotehnic trecut pe plan este preluat din studiul geotehnic actual.
 - II. Constatări:
 - Conform datelor culese de pe teren se constată următoarele:

- degradări ale betonului arilor prefabricate
 - degradarea betonului timpanelor și cadrelor prefabricate
 - degradarea rosturilor dintre cadrele prefabricate

- prezența vegetației pe terasament;
 - lipsa parapetelor de protecție pe timpane;
 - podetul este traversat de trei conducte de termoficare
 - III. Anul construcției: 1983
