**Studiu de Fezabilitate pentru
Modernizarea liniei CF
București Nord – Jilava – Giurgiu Nord – Giurgiu Nord Frontieră**

**Expertiză Tehnică
Podețe Județul Giurgiu**

EXPERTIZĂ TEHNICĂ – PODEȚE JUDEȚUL GIURGIU

REVIZIA: 0 / Aprilie 2018

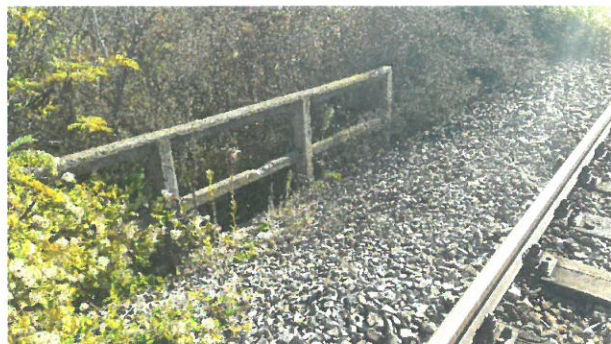
13. Vedere parapete din beton, degradat

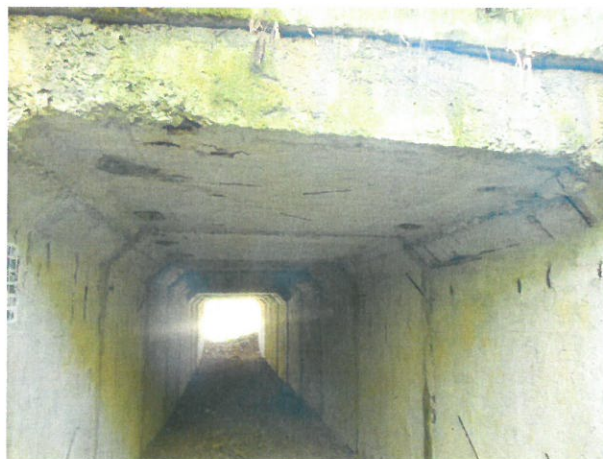
8. Vedere intrados cadre prefabricate cu beton degradat, fisuri și armături la vedere

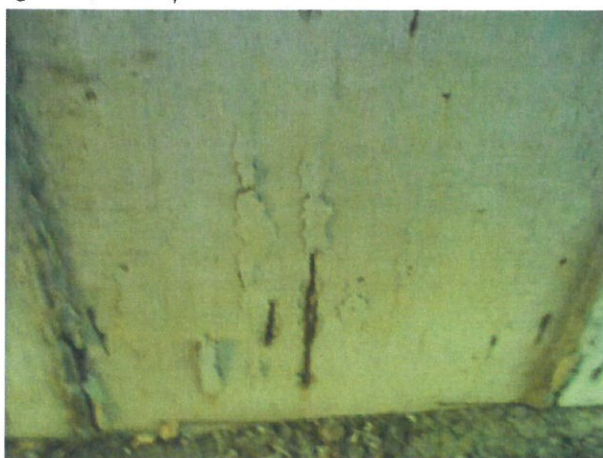
10. Fisuri, beton degradat și armături la vedere la partea inferioară a elementelor prefabricate

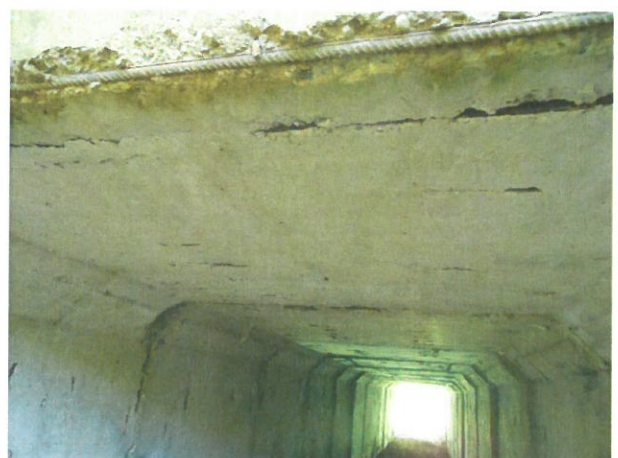
4. Vedere intrados cadre prefabricate cu beton degradat, fisuri și armături la vedere

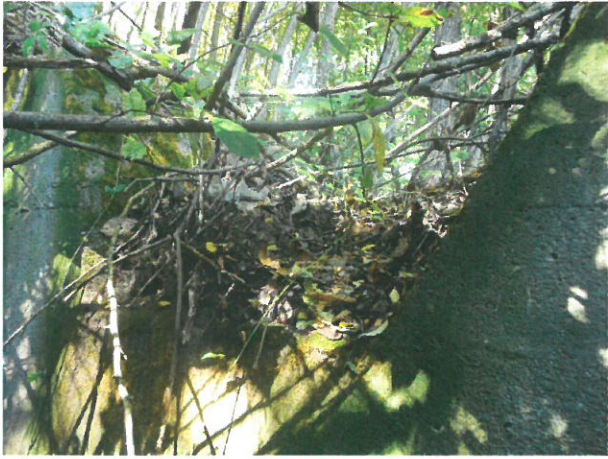
7. Vedere Cameră de Cădere

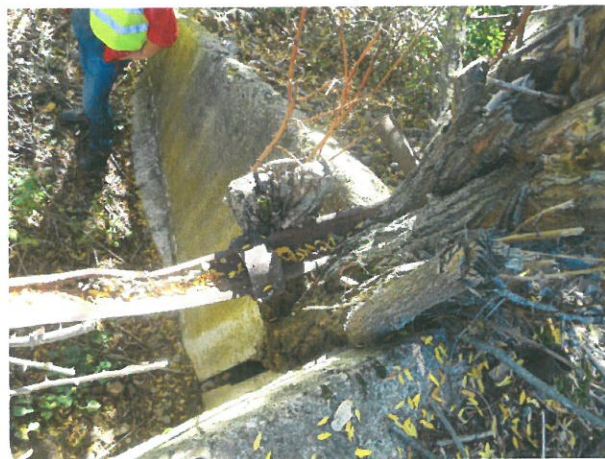
12. Aripă prefabricată deplasată

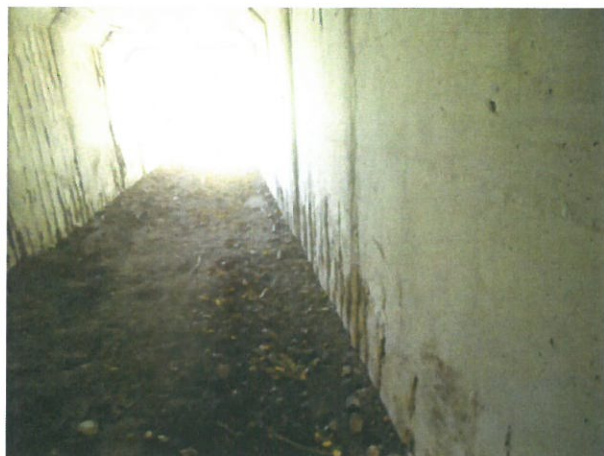
8. Fisuri, beton degradat și armături la vedere la partea inferioară a elementelor prefabricate

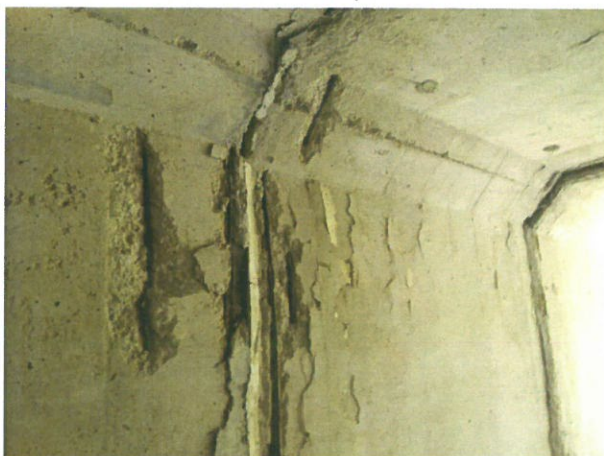
10. Beton degradat și armături la vedere în zona de îmbinare dintre elemente

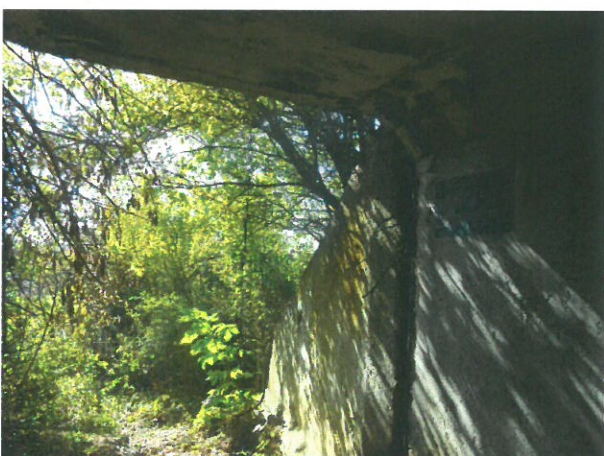
12. Aripă prefabricată, în aval, Giurgiu, deplasată

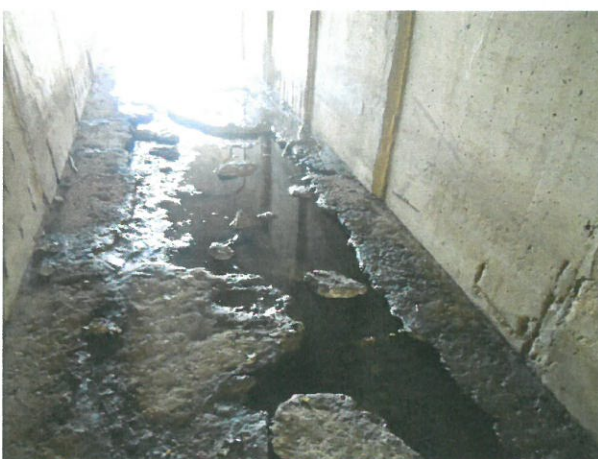
6. Prelu de beton degradat

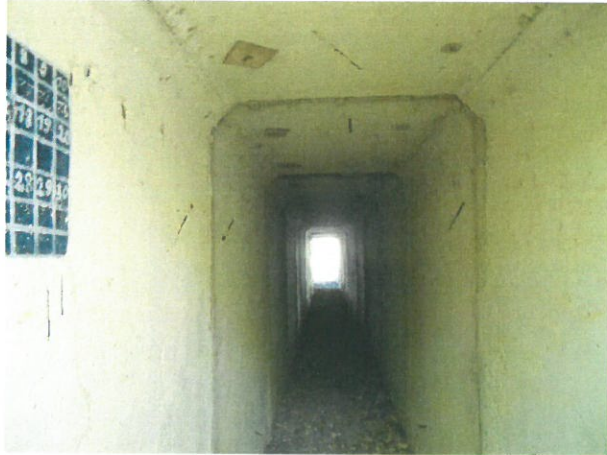
7. Vedere intrados podeț, fisuri și armături la vedere

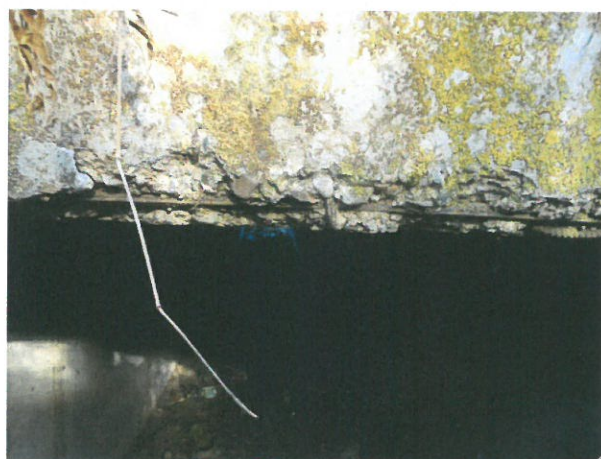
6. Elevație element prefabricat de capăt, fisuri, beton degradat și armături la vedere

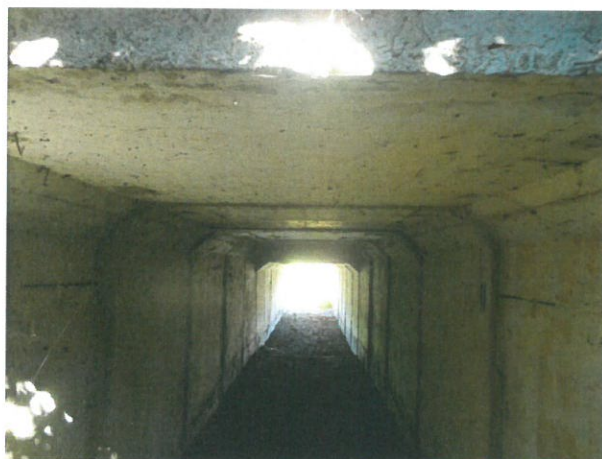
6. Vedere interior podet dinspre amonte (beton degradat, armături la vedere, pete de rugină datorită infiltrațiilor apei, colmatare ușoară, etc)

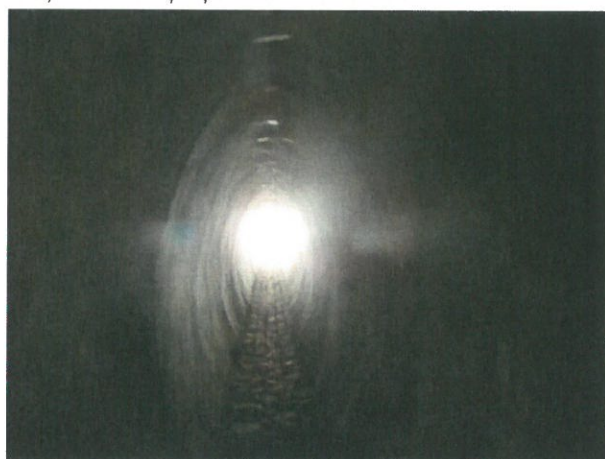
6. Vedere interior podet ovidal dinspre amonte (beton cu fisuri, peruu, etc)

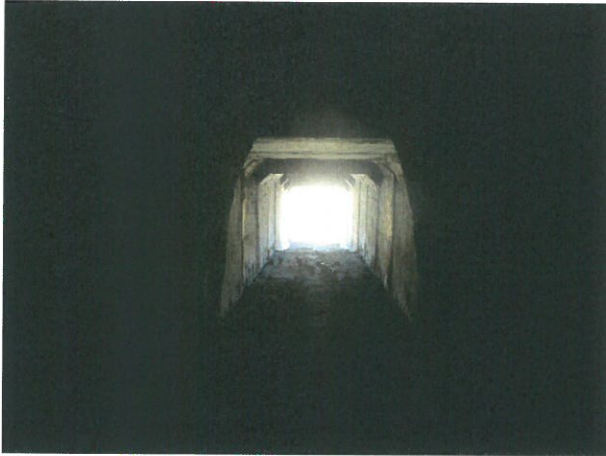
7. Vedere interior podeț dinspre amonte, trecerea de la ovaloid la cel din cadre prefabricate C2

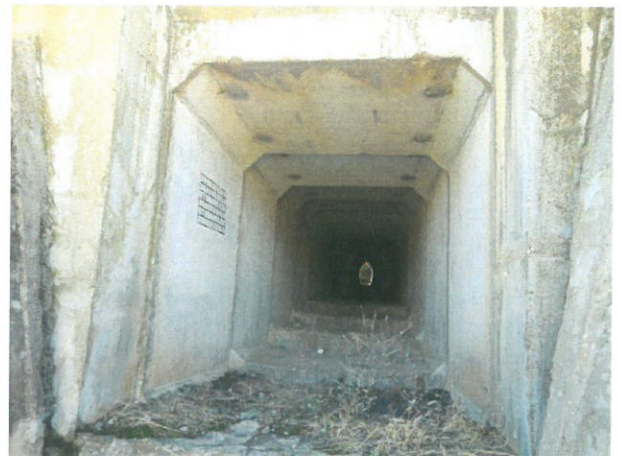
8. Vedere interior podeț dinspre aval (treptele pereului și cele de la partea superioară a prefabricatelor)

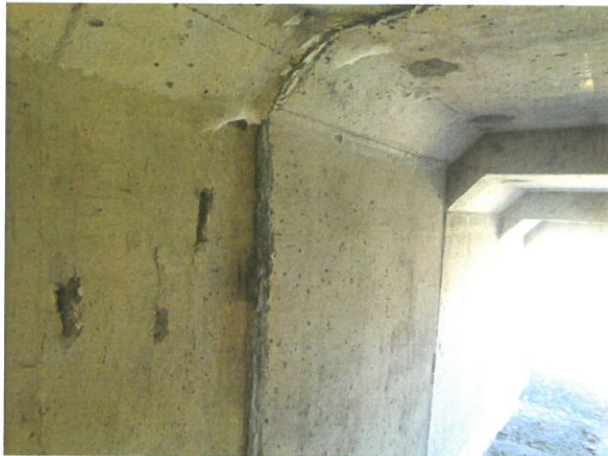
9. Degradări tronsoane prefabricate tip C2 (armături descoperite și corodate, mortarul de la rost degradat, mici fisuri, etc.)

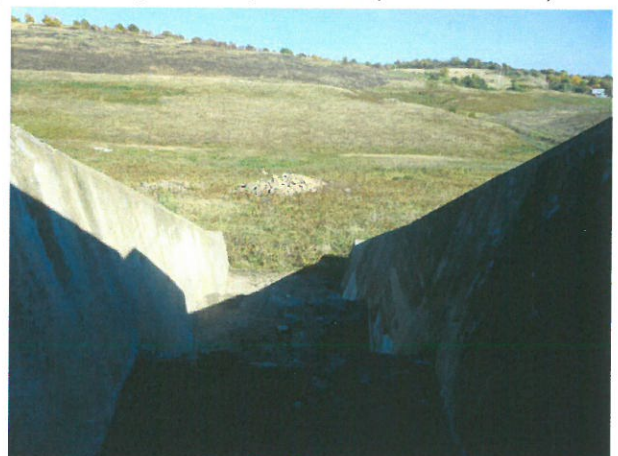
10. Vedere aripi aval și treptele pereului situate în exteriorul podețului

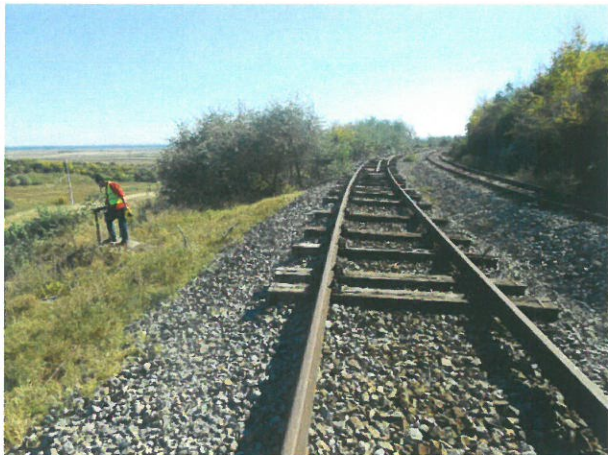
1. Șina și prinderea acesteia de traverse (vedere spre Giurgiu) - linia c.f. neutilizată, lipsă traverse

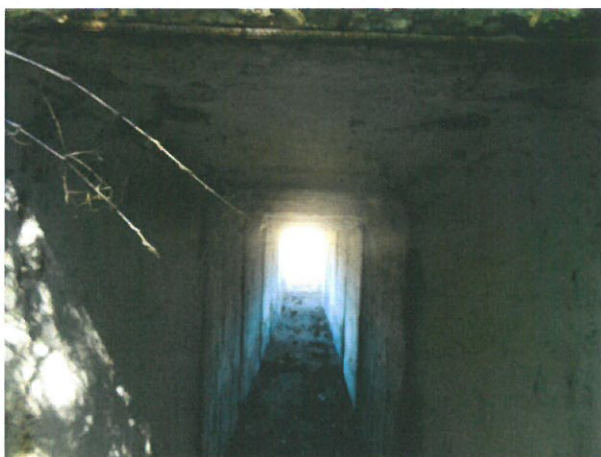
6. Vedere interior podet dinspre amonte (armătura descoperită, beton cu fisuri, pereu, etc)

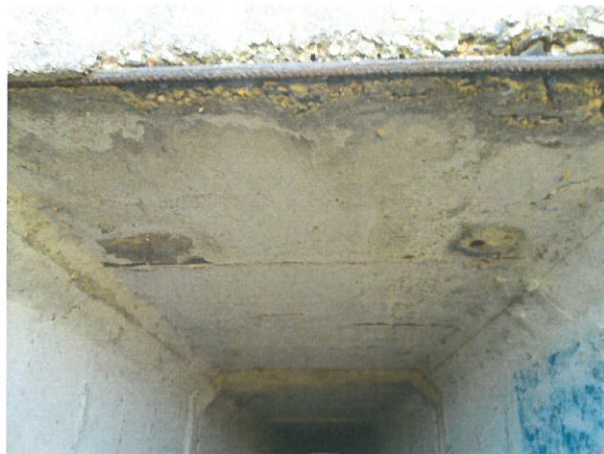
8. Degradare tronson prefabricat marginal C1 (armături descoperite și corodate, pete de rugină, crăpături, etc.)

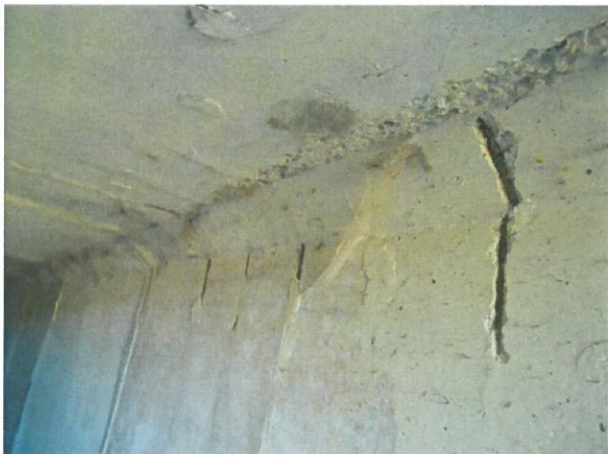
9. Degradări tronsoane prefabricate tip C1 (armături descoperite și corodate, mortarul de la rost degradat, mici fisuri, etc.)

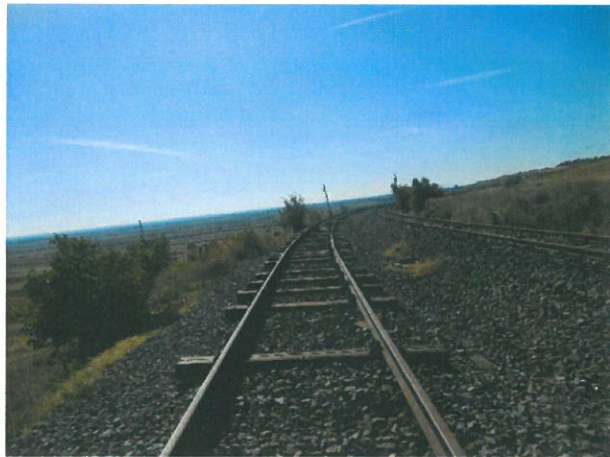
1. Șina și prinderea acesteia de traverse (vedere spre Giurgiu) - linia c.f. neutilizată, lipsă traverse

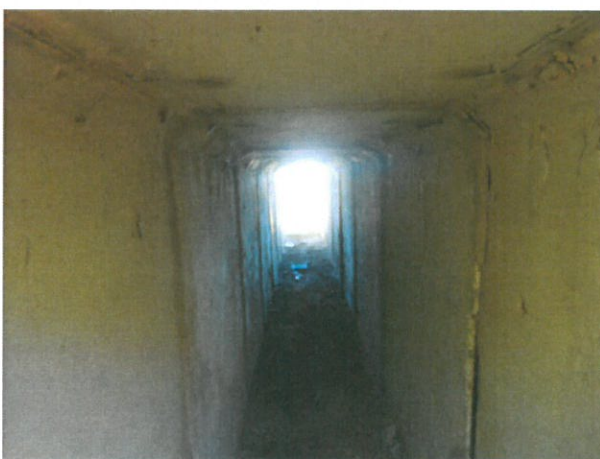
6. Vedere interior podet dinspre amonte (beton cu fisuri, mortar între tronsoane degradat, percu, etc)

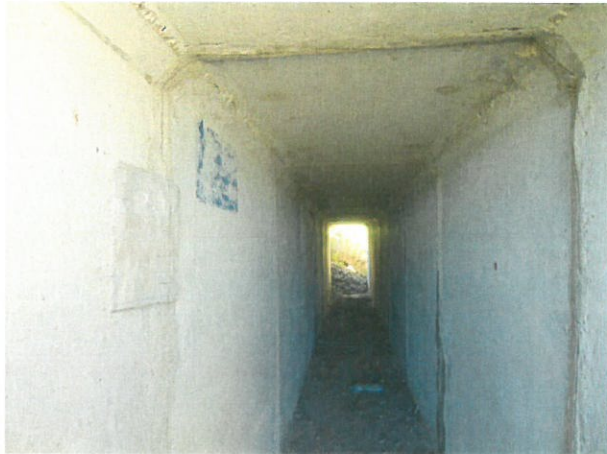
7. Vedere interior podeț dinspre aval (mortar dintre prefabricate degradat, pete de rugină, etc)

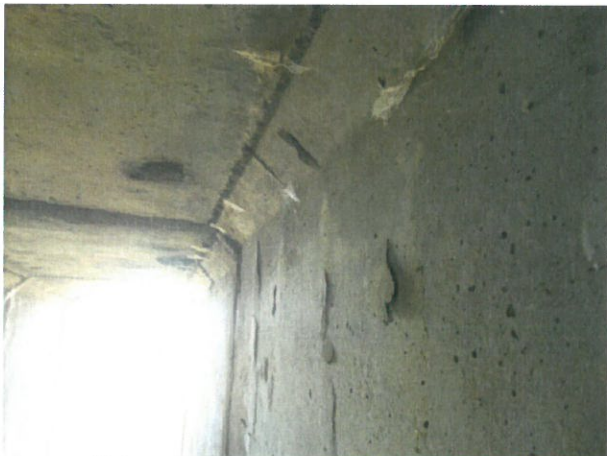
9. Degradări tronsoane prefabricate tip C1 (zone umede la intradosul prefabricatelor, mortarul de la rost degradat, fisuri, etc.)

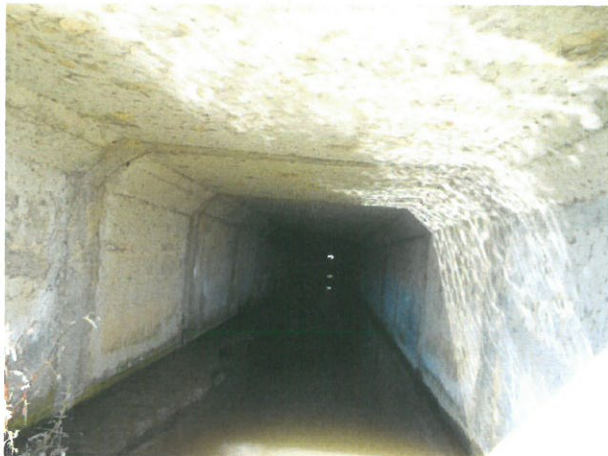
9. Vedere interior podeț dinspre aval (beton cu reparații, rost dintre tronsoane remediat, colmatare podeț, etc.)

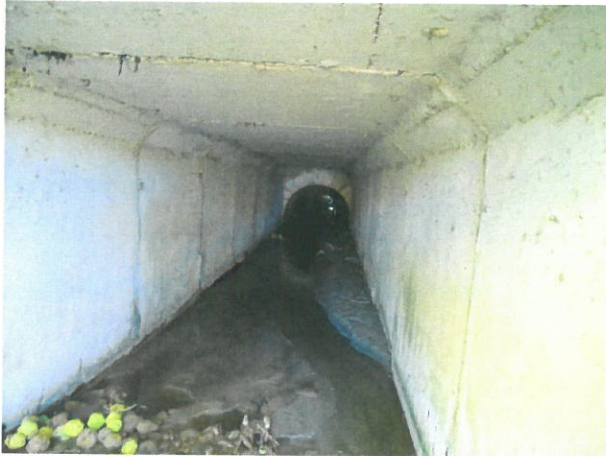
7. Vedere interior podeț dinspre amonte (beton prefabricate C2 ușor degradat, mortar dintre prefabricate degradat, colmatare podeț, etc.)

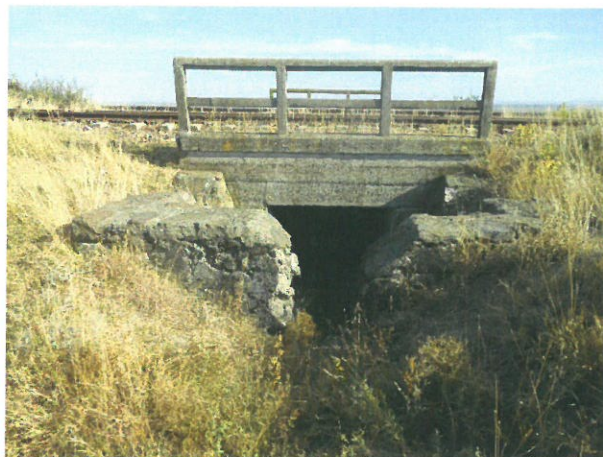
2. Vedere podet, din amonte

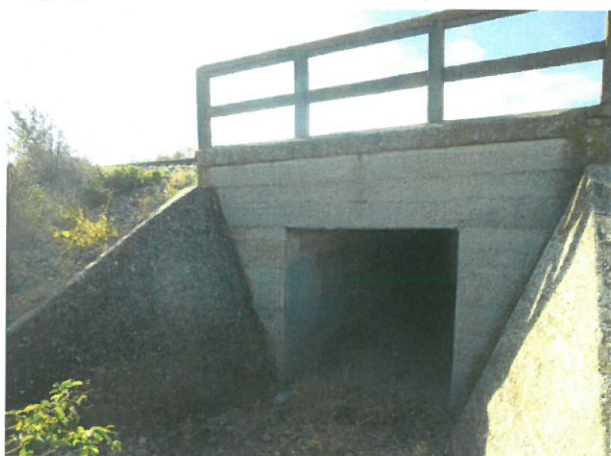
3. Vedere podet, din aval

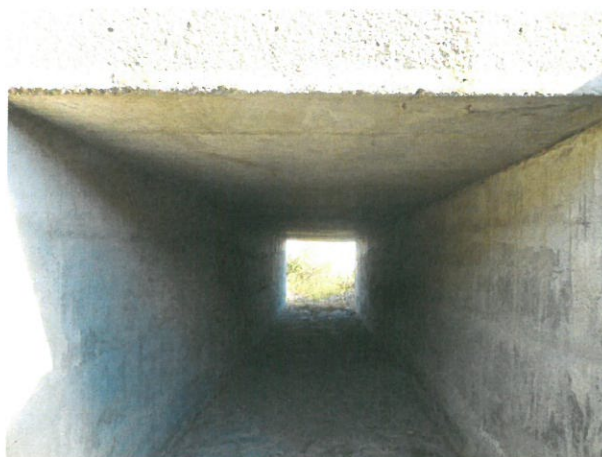
6. Vedere interior podet dinspre amonte (beton ușor degradat, pete de rugină și de carbonatare, beton segregat, pereu, etc.)

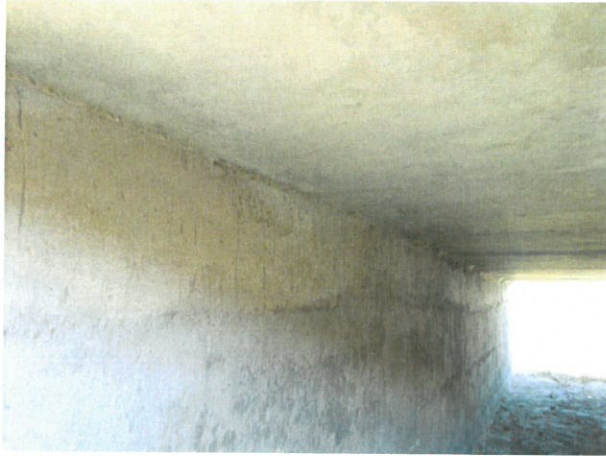
7. Vedere interior spre culeea București (beton ușor degradat și cu segregări, pete de rugină și de carbonatare, etc.)

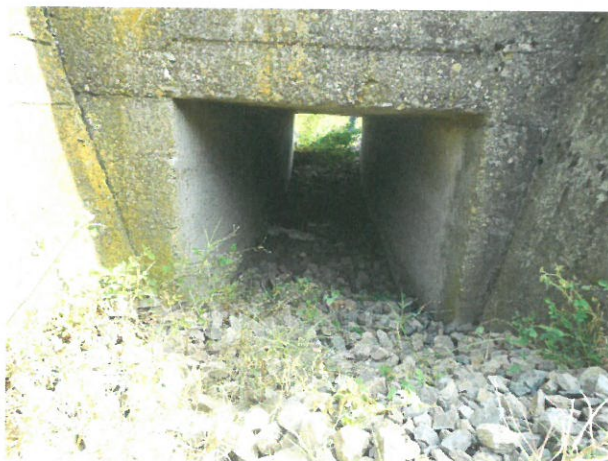
5. Detaliu intrare în podet dinspre amonte (beton segregat, crăpături, etc.)

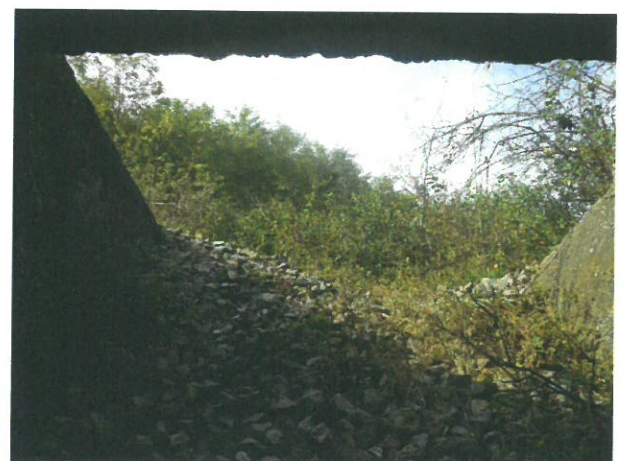
6. Vedere din interior podet spre ieșirea din amonte, colmatare cu piatră spartă

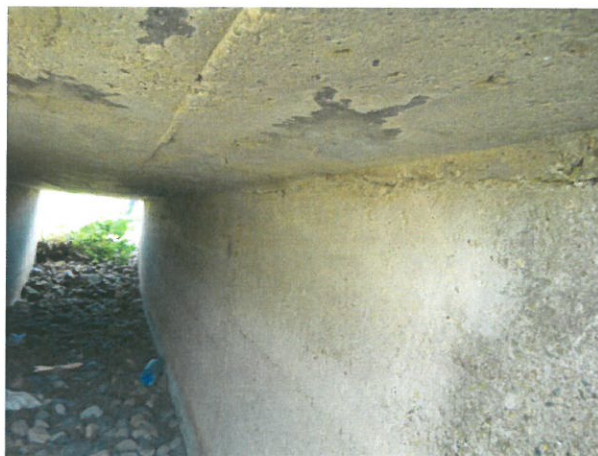
8. Vedere interior podeț spre aval, culee Giurgiu – defecte (pete de rugină și de carbonatare, crăpături, etc.)

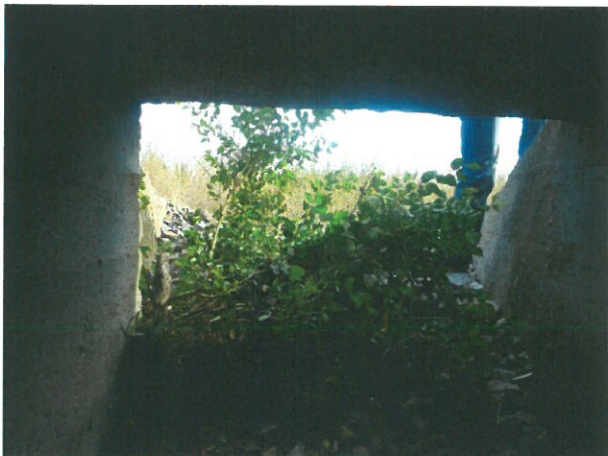
9. Vedere din interior podeț spre ieșirea din aval, colmatare cu piatră spartă

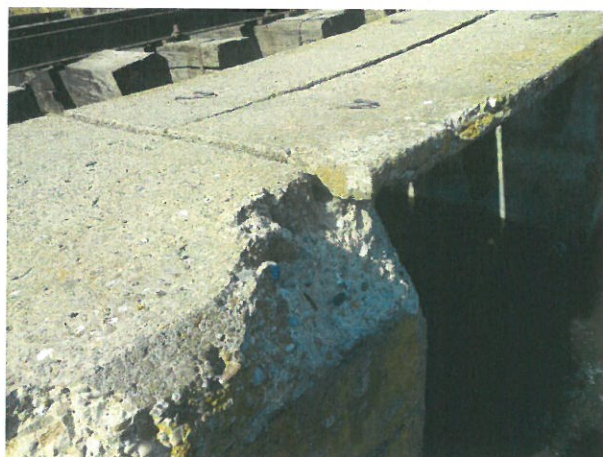
8. Vedere podeț din aval spre culeea București (beton spart, placă de beton degradată, etc.)

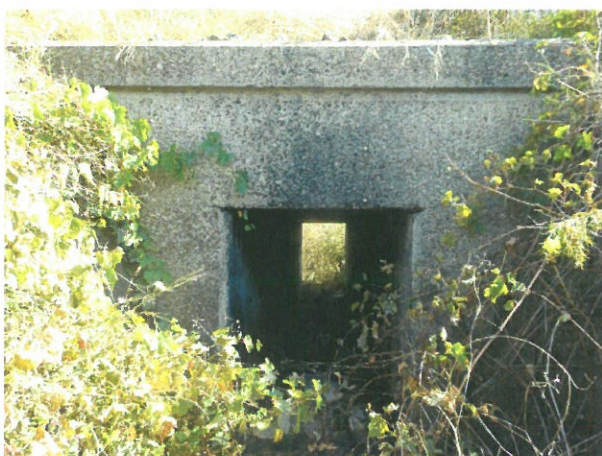
4. Vedere podet din amonte, culee dală și aripi (parapete lipsă, vegetație pe aripi și în albie, etc.)

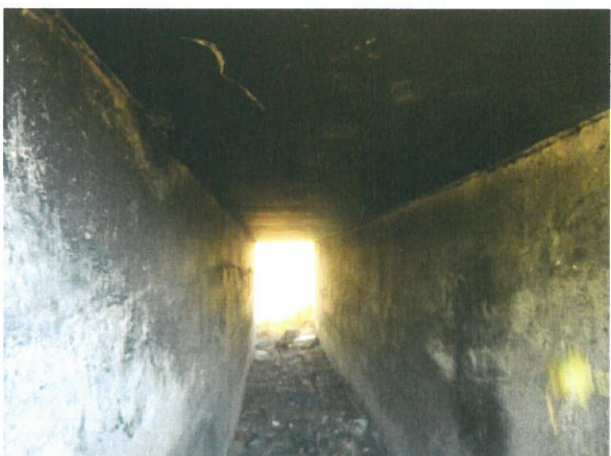
5. Vedere interior podet dinspre amonte (beton cu crăpături, porțiuni cu funingine pe intrados dală și culei, etc.)

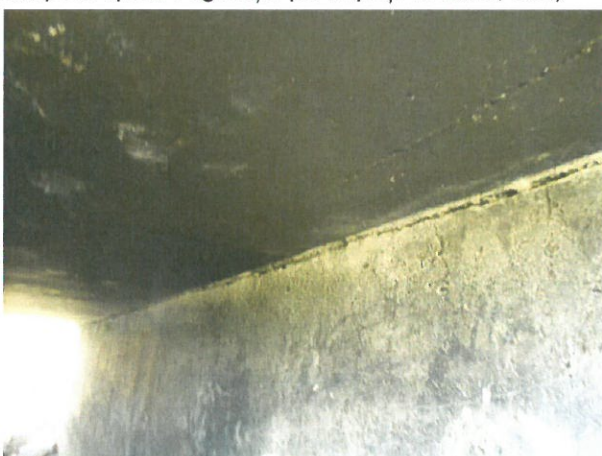
6. Vedere culee Giurgiu și intrados dală (beton cu crăpături, pete de carbonatare, beton segregat, etc.)

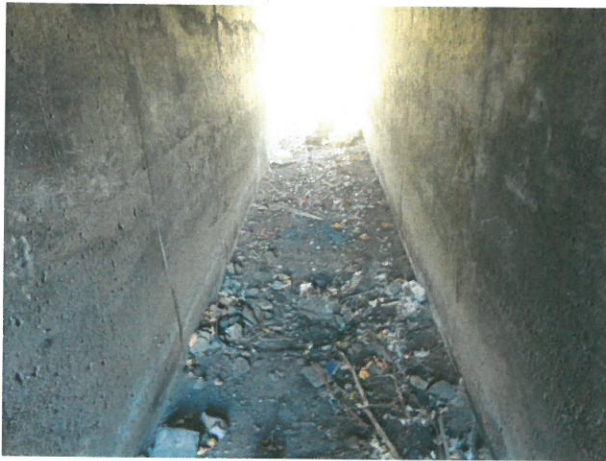
7. Vedere interior podeț dinspre amonte (albie ușor colmatată, beton cu crăpături și segregat la culei, etc.)

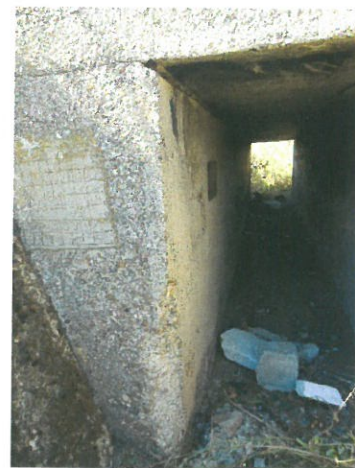
8. Vedere culee Giurgiu și intrados dală (beton cu crăpături, muchii degradate, beton segregat, etc.)

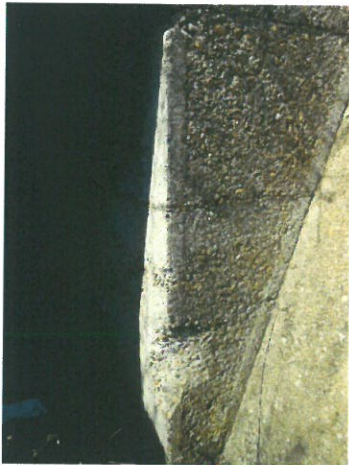
9. Vedere culee București (muchii degradate, beton segregat, etc.)

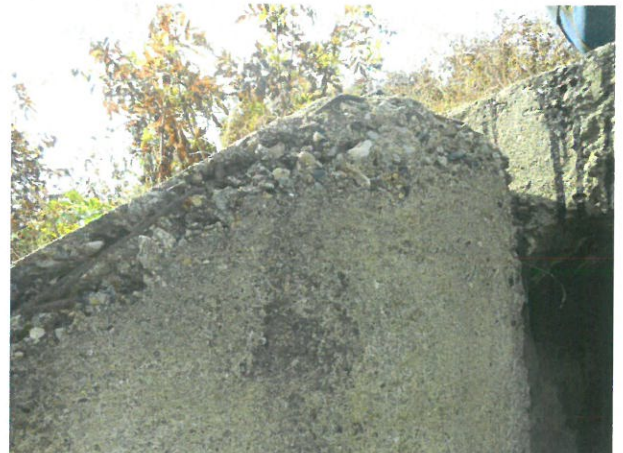
4. Vedere aripă amonte ușor deplasată spre interior

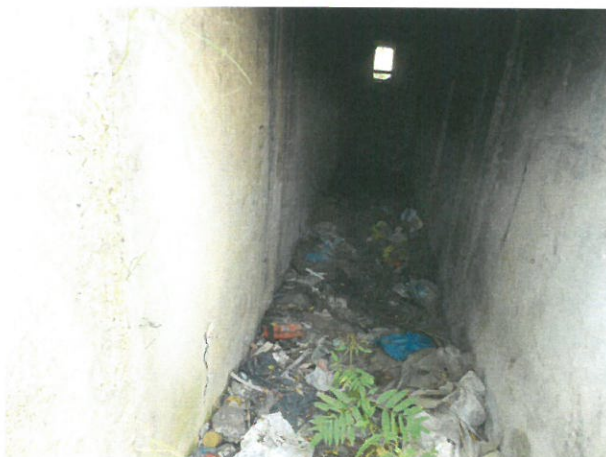
5. Vedere interior podet dinspre amonte (beton cu fisuri, percu acoperit cu gunoarie, etc)

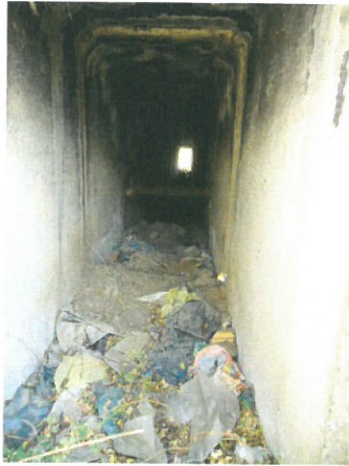
7. Vedere interior podeț dinspre amonte (beton cu fisuri, perete acoperit cu gunoaie, zone cu carbonatări, suprafețe cu funingine, etc)

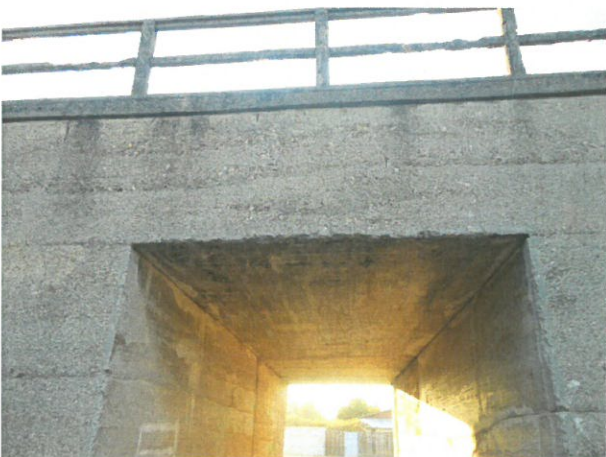
5. Vedere interior podet dinspre stânga (beton cu crăpături, segregări beton, parapet degradat, etc.)

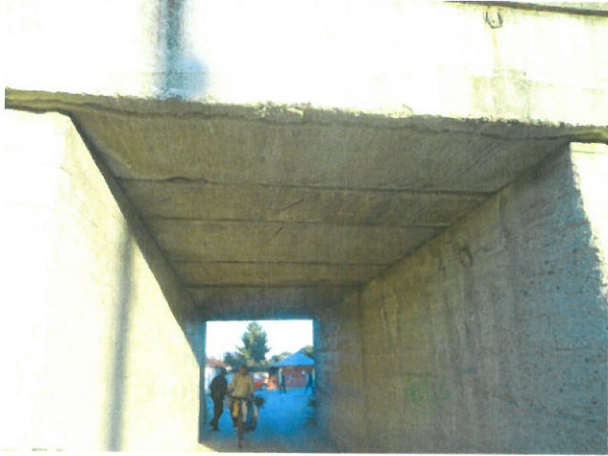
9. Vedere interior podeț dinspre dreapta (beton cu crăpături, segregări beton, etc.)

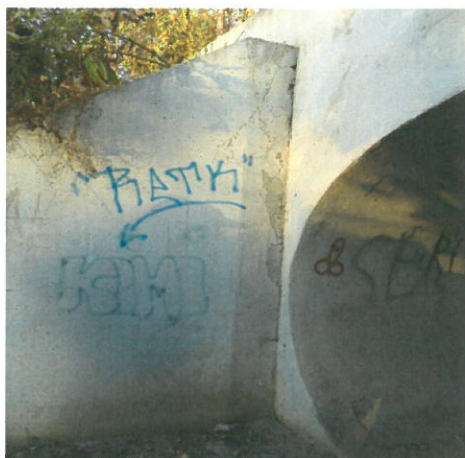
9. Vedere podet în aval (degradarea betonului la nivelul rostului dintre aripile prefabricate și timpan)

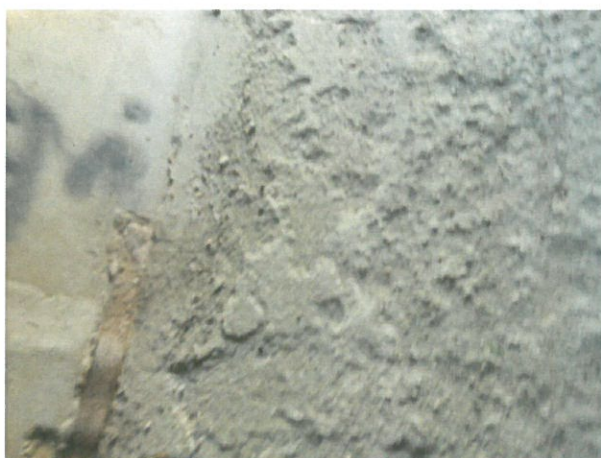
10. Degradarea betonului la nivelul rostului dintre aripile prefabricate și timpan

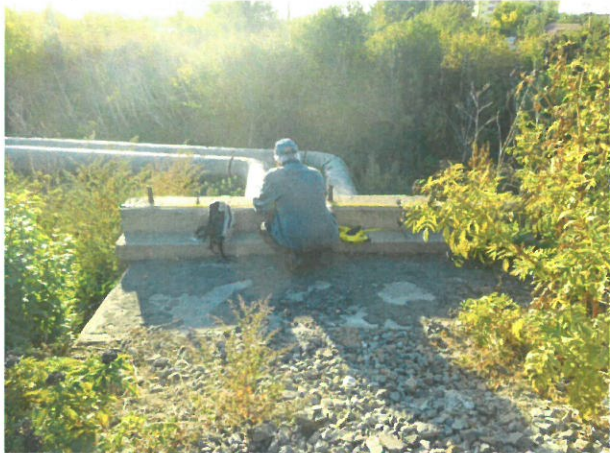
3. Vedere podet, spre amonte (degradarea hidroizolației)

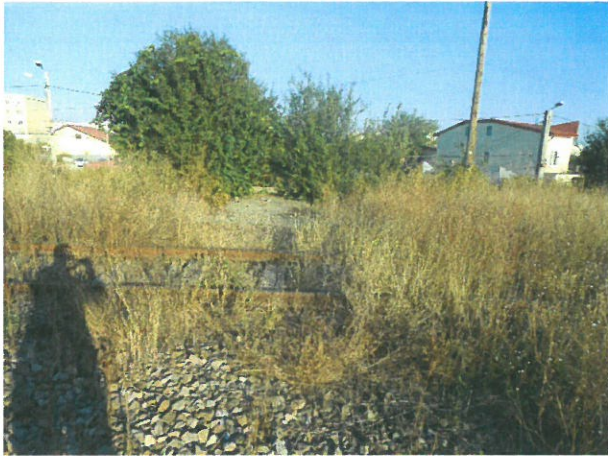
7. Vedere podeț, spre aval

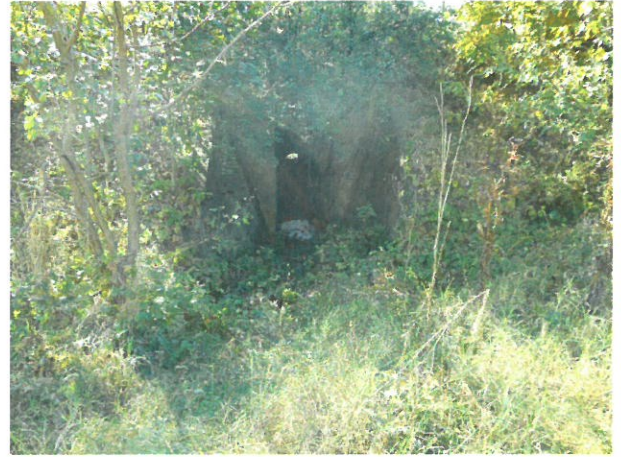
2. Vedere podet aval

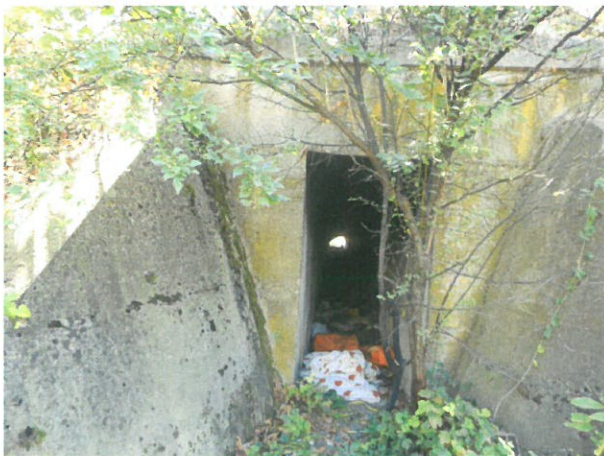
3. Vedere interior podet în aval

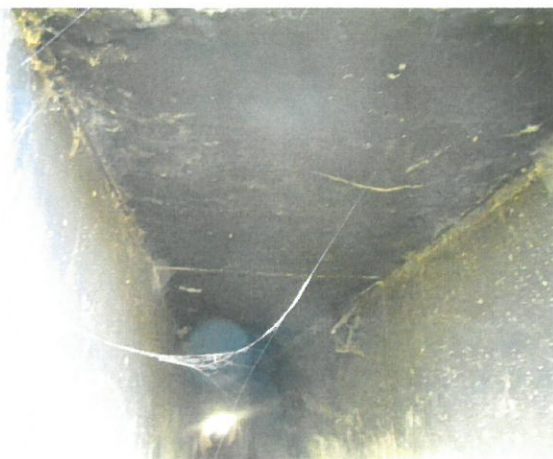
5. Vedere intrados, dinspre aval

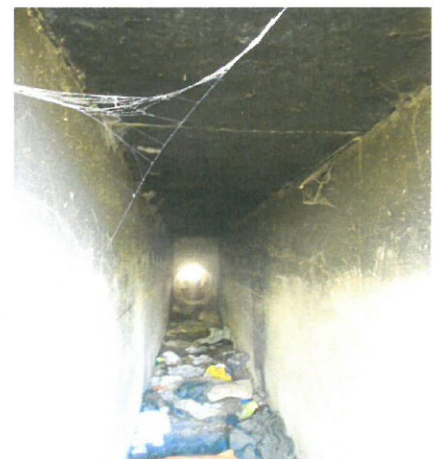
6. Vedere interior podet, dinspre aval

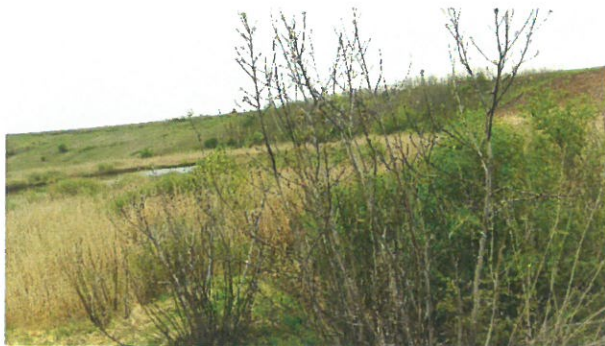
3. Vedere Amonte. Albie colmatată, intrare podet obturată

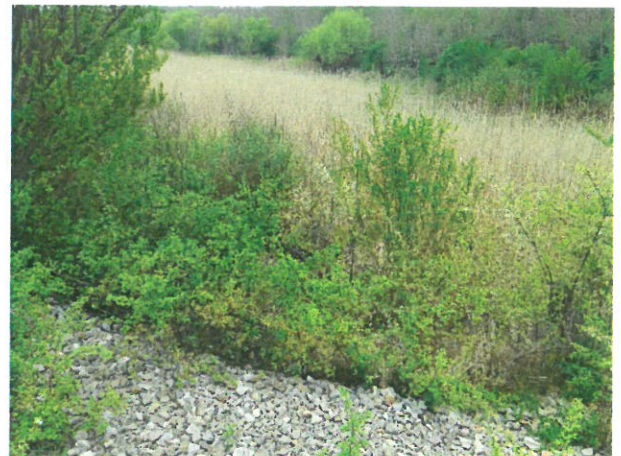
4. Vedere Aval. Ieșire podet obturată

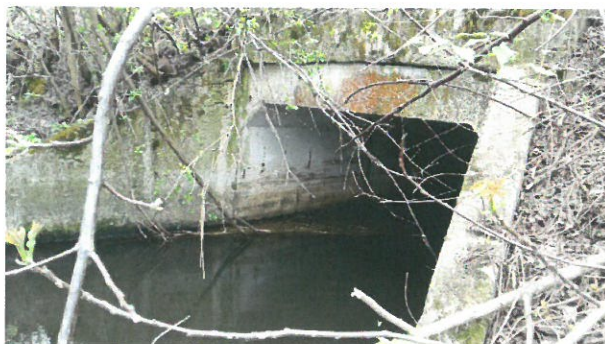
5. Elevație podet prefabricat tip C2. Urme de rugină și pete închise la culoare pe dală și aripi

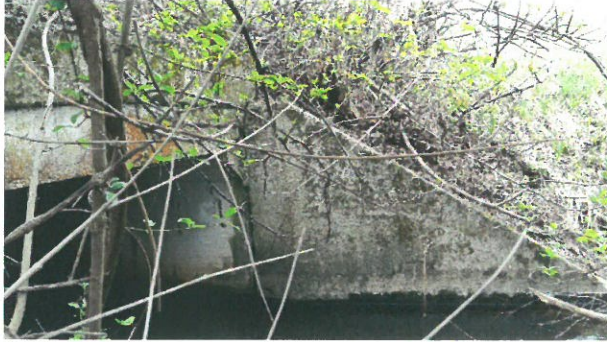
7. Vedere Aripa prefabricată, amonte, Giurgiu. Pete închise la culoare, pete de rugină pe dală și aripi

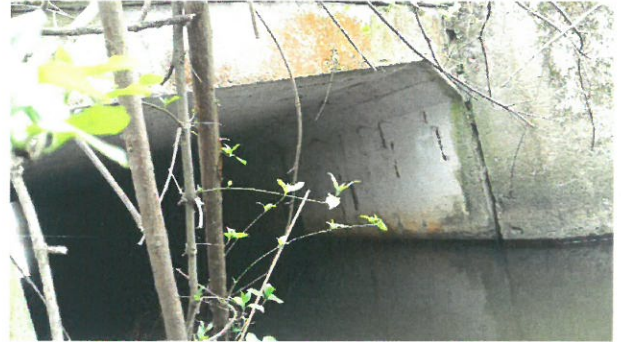
8. Vedere intrados podeț prefabricat tip C2. Armături fără strat de acoperire și corodate

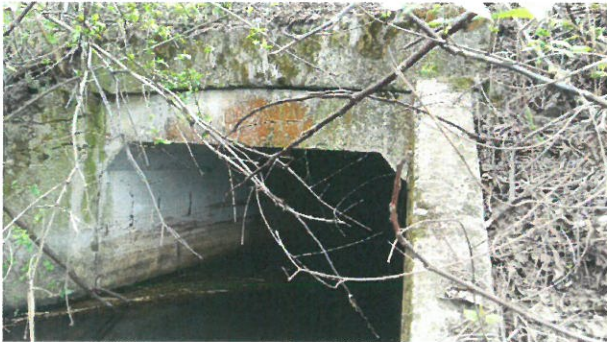
9. Vedere intrados podeț prefabricat tip C2

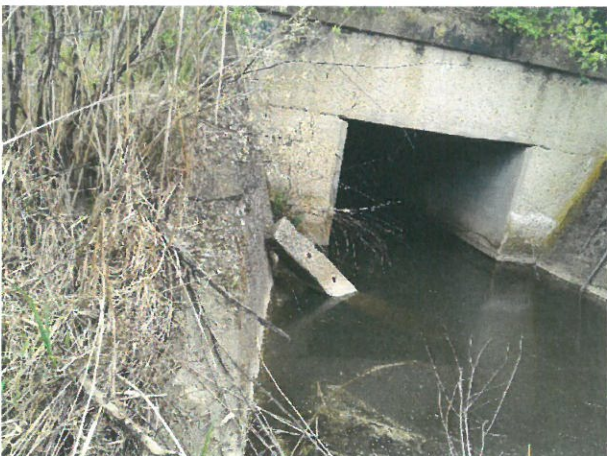
11. Vedere Aripa monolită, aval, Giurgiu

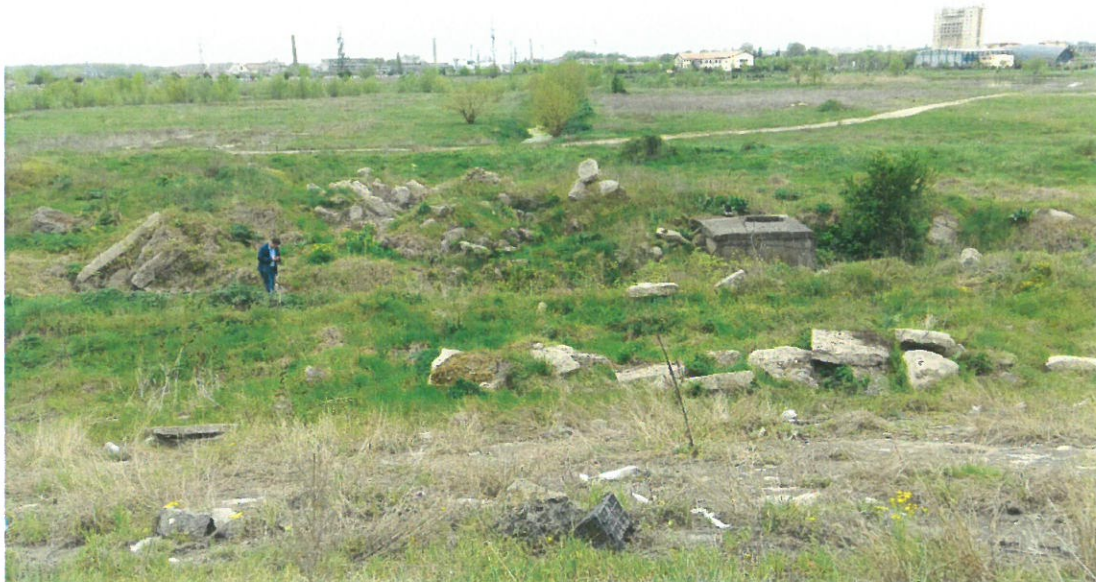
2. Vedere podet spre amonte. Albia este colmatată prin depunere de moloz și blocuri de beton provenite din demolări.

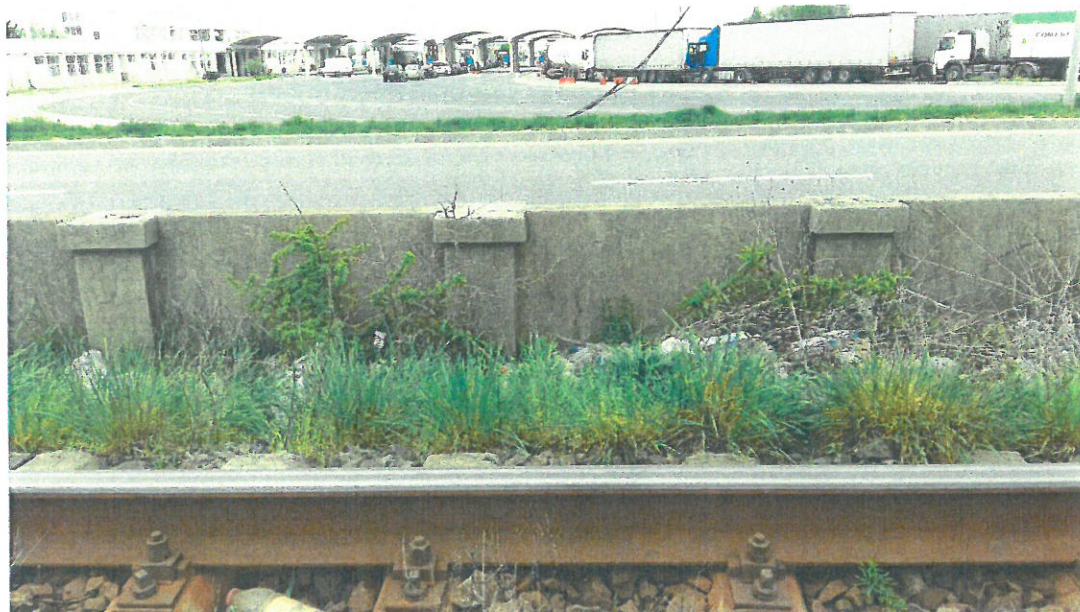
3. Vedere podeț spre aval. Podețul este în totalitate desființat.

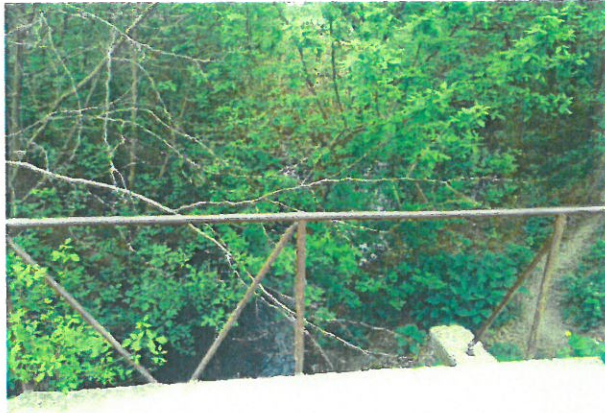
3. Vedere Amonte. Albie neamenajată și parțial colmatată

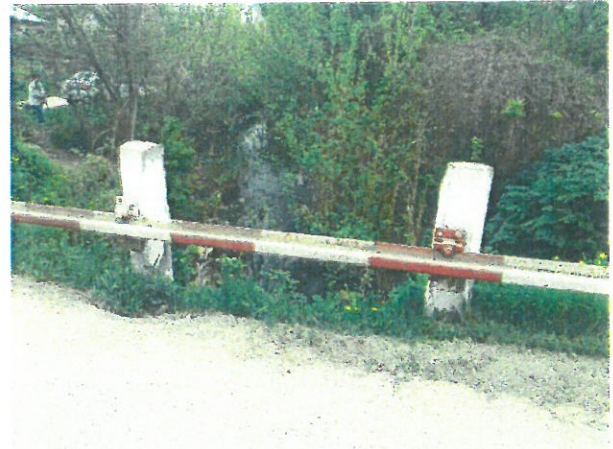
4. Vedere Aval. Albie neamenajată și parțial colmatată

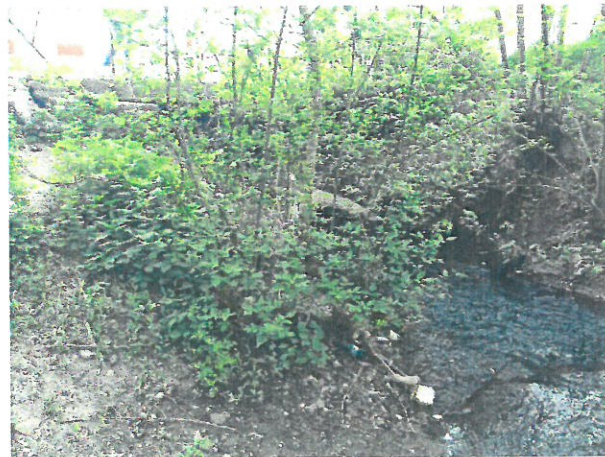
5. Vedere înspre podeț, din amonte

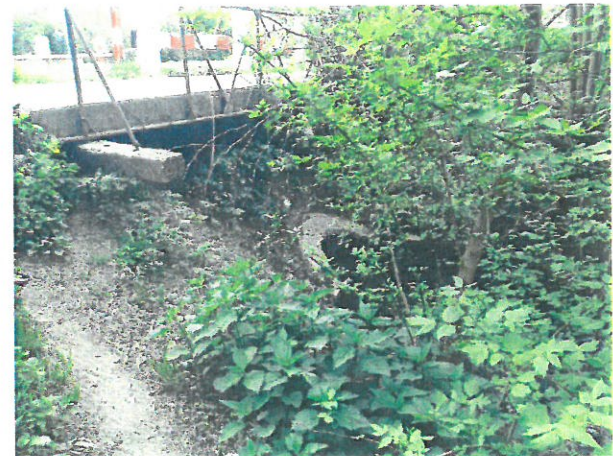
6. Vedere din amonte, lipsă timpan, trotuar pietoni

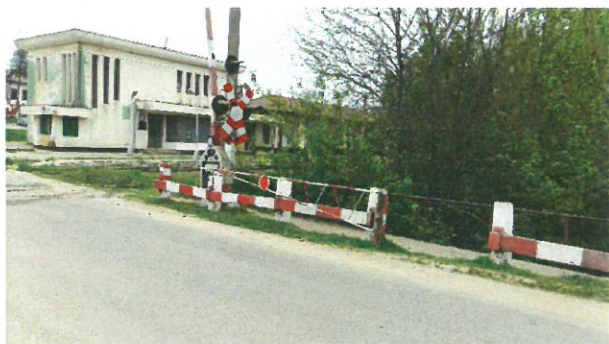
9. Vedere trotuar amonte, barieră, parapete, gară Comana
