**Studiu de Fezabilitate pentru
Modernizarea liniei CF
București Nord – Jilava – Giurgiu Nord – Giurgiu Nord
Frontieră**

**Lot 2 – Modernizarea infrastructurii de cale ferată între stațiile CF
București Nord- Giurgiu Nord – Giurgiu Nord Frontieră**

**RAPORT DE EXPERTIZĂ TEHNICĂ
SUPRASTRUCTURĂ CF ȘI TERASAMENTE**

REVIZIA: 1 / Iulie 2023

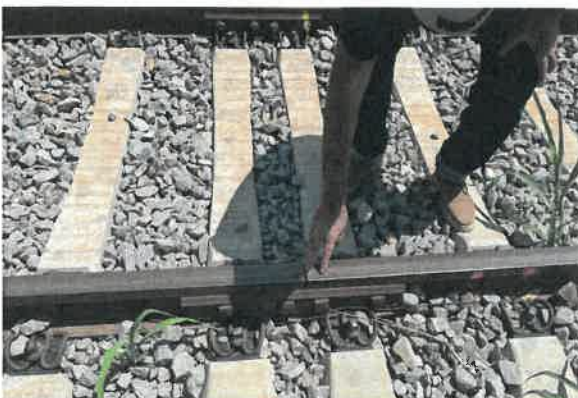
Exfolieri și știrbituri pe suprafața de rulare

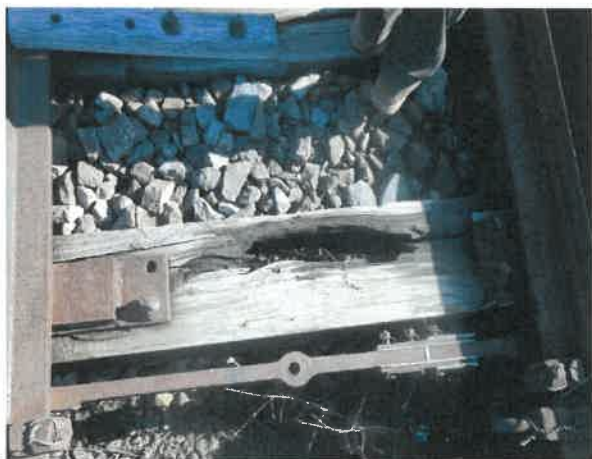
Traversa din lemn ruptă pe zona aparatelor de cale.

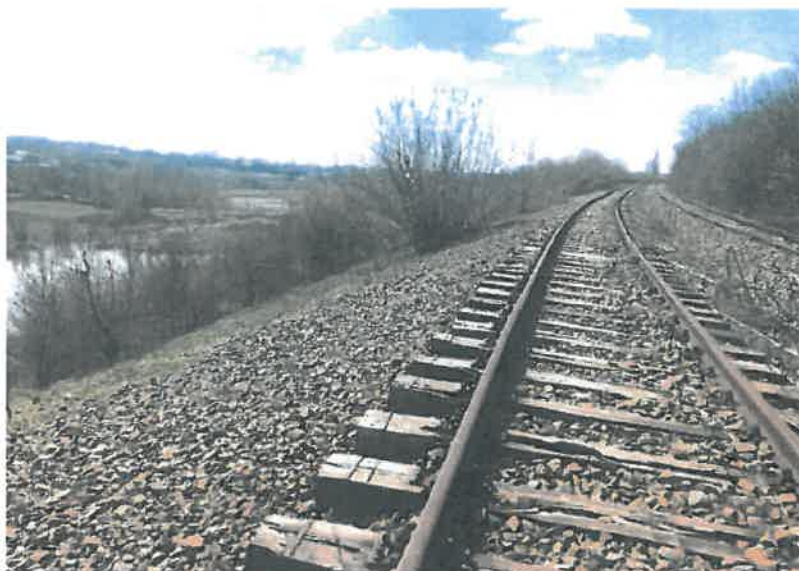
Zona de instabilitate km 33+725 - km 34+075

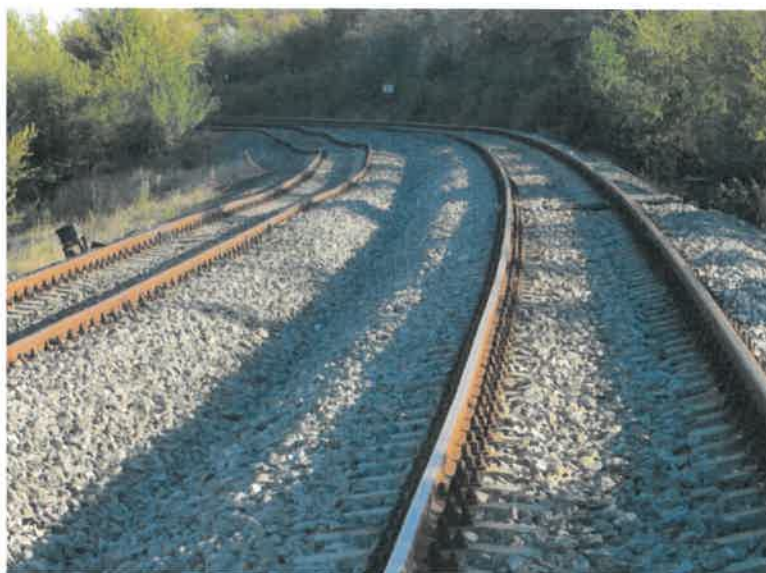
Zona de instabilitate km 51+900 - km 52+300

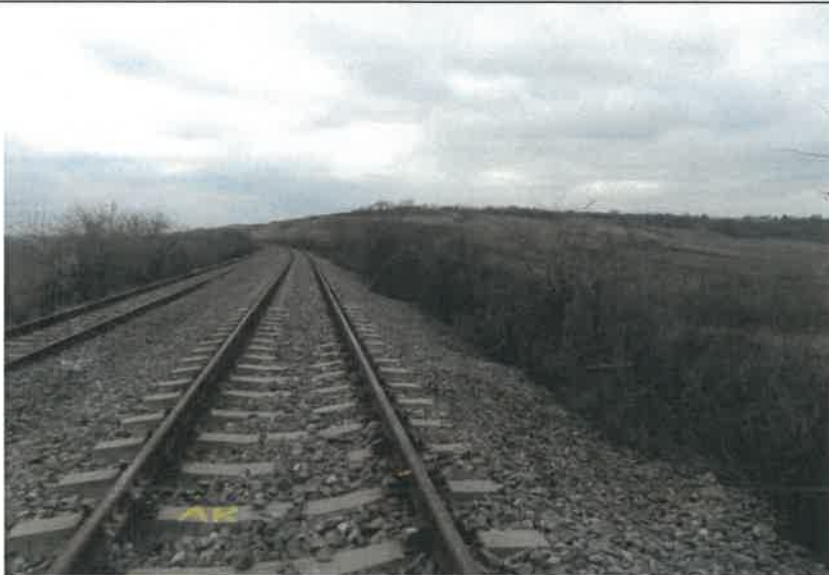
Zona de instabilitate km 53+550 - km 54+050

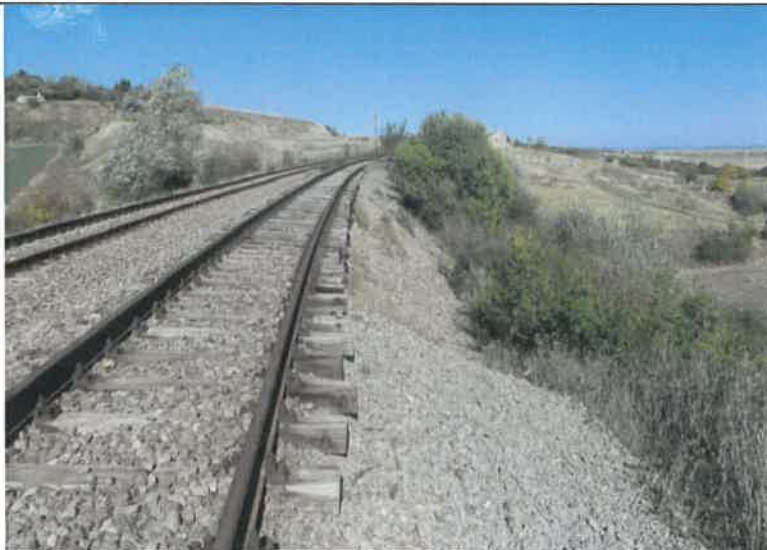
Zona de instabilitate km 54+050 – km 54+650
