Reactualizarea Studiului de Fezabilitate pentru „Electrificarea și reabilitarea liniei de cale ferată Cluj – Oradea – Episcopia Bihor”

EXPERTIZE TEHNICE CONSTRUCȚII CIVILE JUDEȚUL CLUJ PARTEA A I-A REVIZIA: 0 NOIEMBRIE 2017

RAPORT DE EXPERTIZĂ TEHNICĂ

Stația Cluj-Napoca

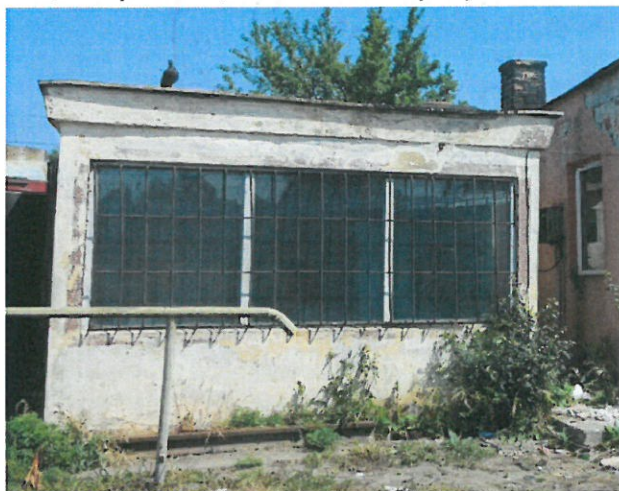
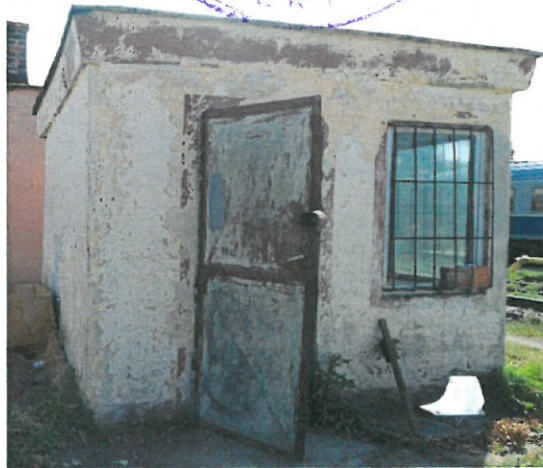
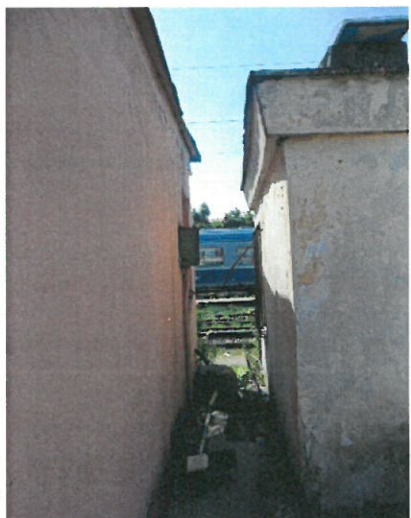
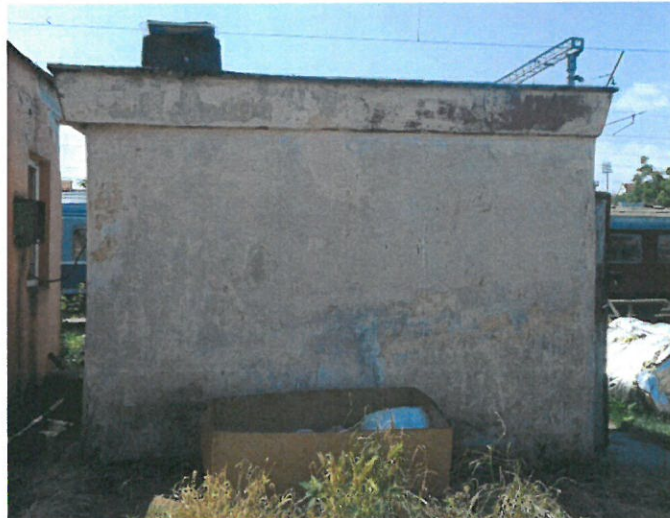
- **Cabină acari**- se află pe interval, spre capul „X”, având fațada principală îndreptată spre linii; În spre Est, în imediată apropiere se afla o alta clădire, iar celelalte fațade sunt libere.

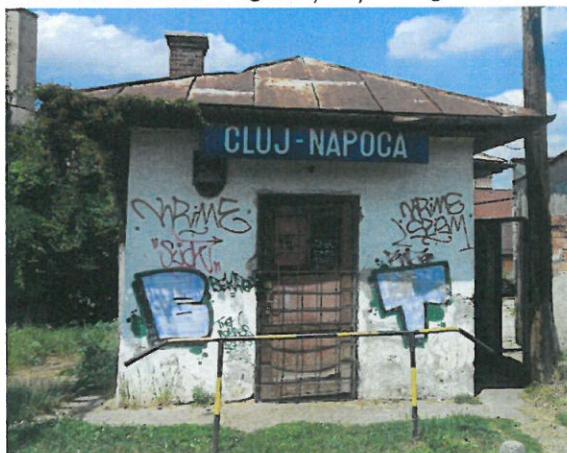
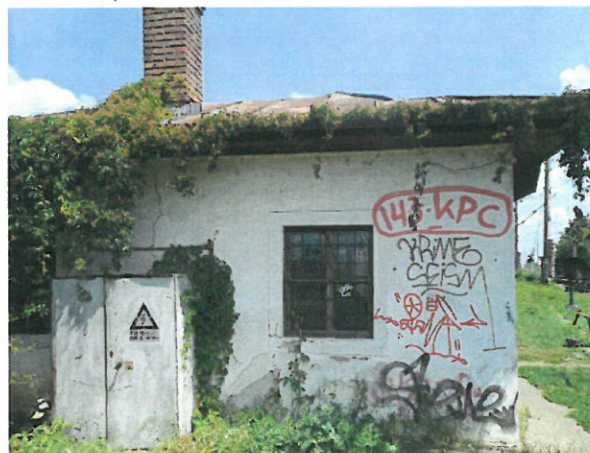
- **Cabină de pază barieră**- se află pe interval, spre capul „X”, având fațada principală îndreptată spre linii; În spre Est se afla o alta clădire, alipită de acesta, spre nord accesul este blocat de vegetație și un gard, iar celelalte fațade sunt libere.

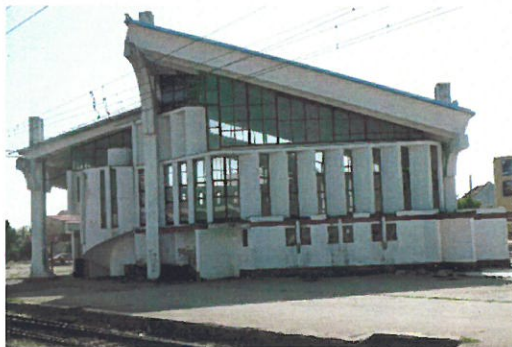
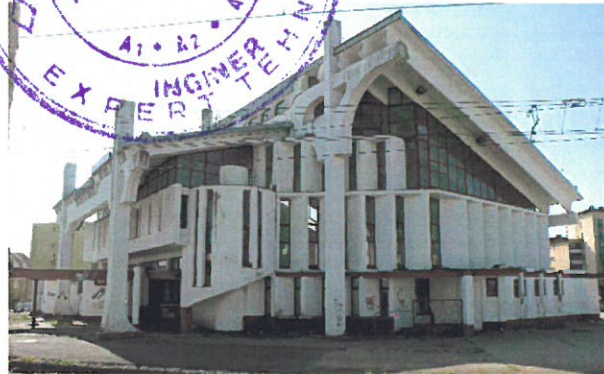
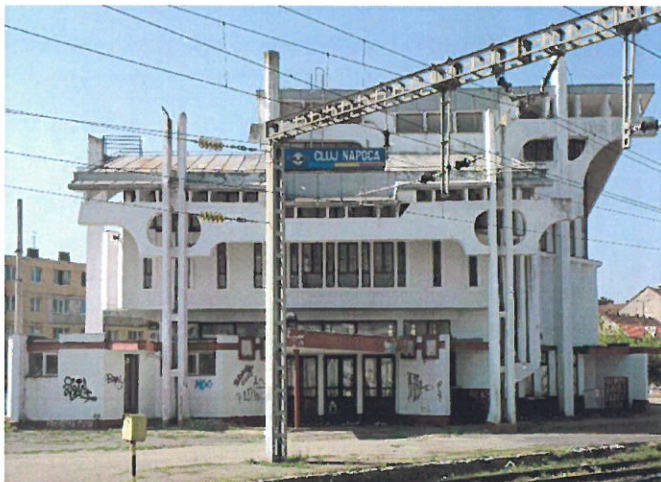
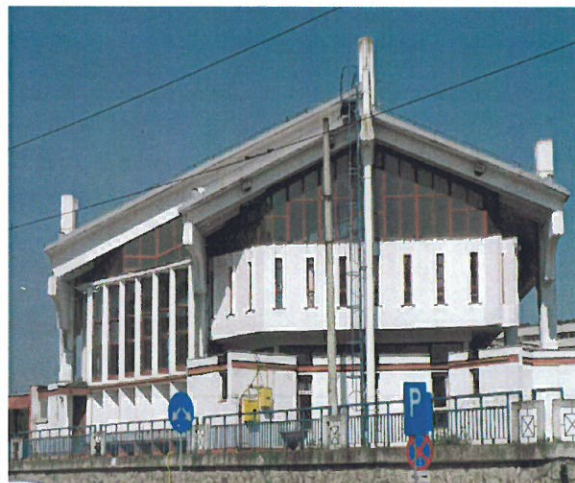
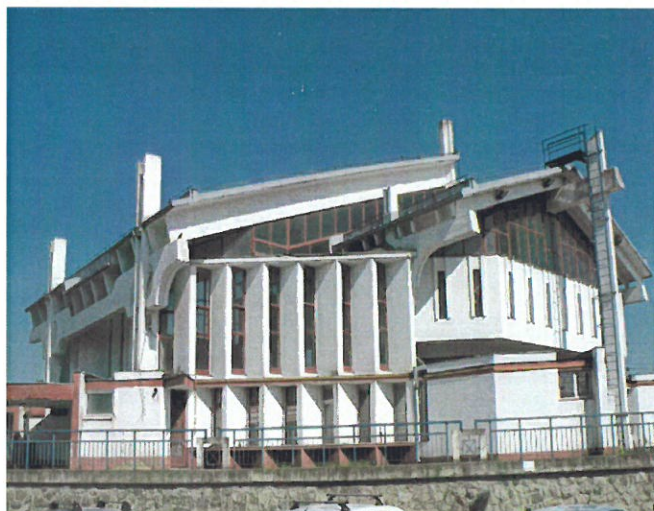
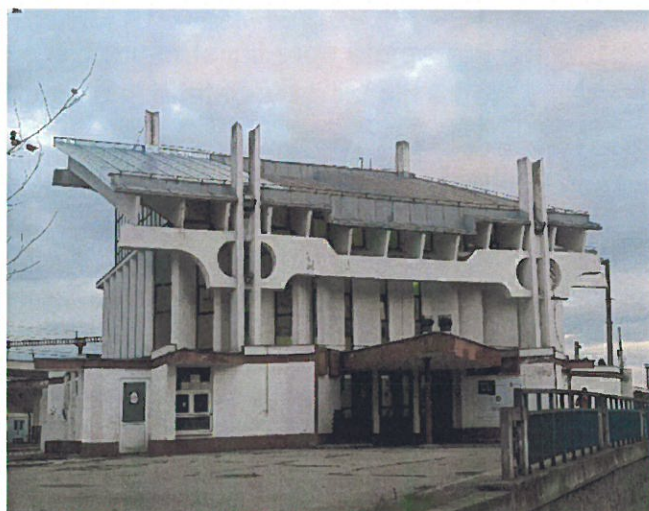
- **Clădire călători scurt-parcurs**- este amplasată în incinta stației CF Cluj-Napoca, având toate laturile libere, cu fațada principală orientată spre liniile CF. Spre linii se află o platformă betonată, iar acesta se prelungește de jur împrejurul clădirii.

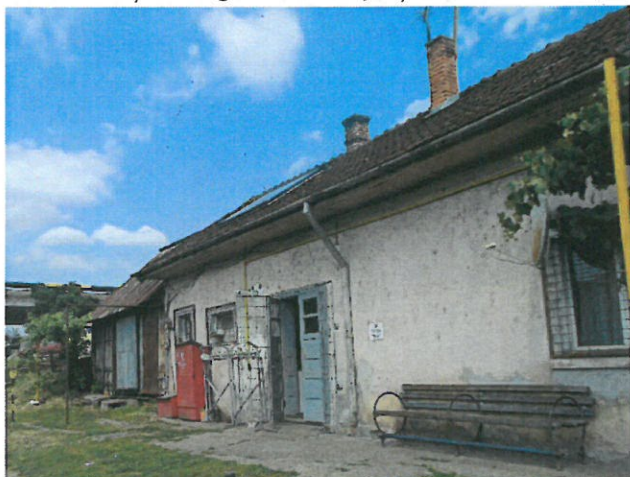
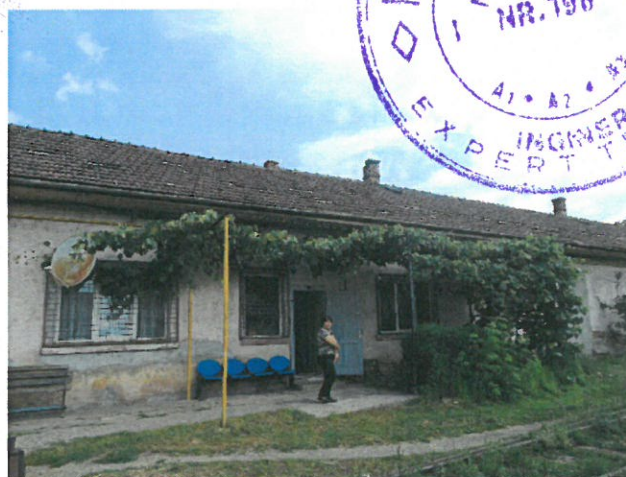
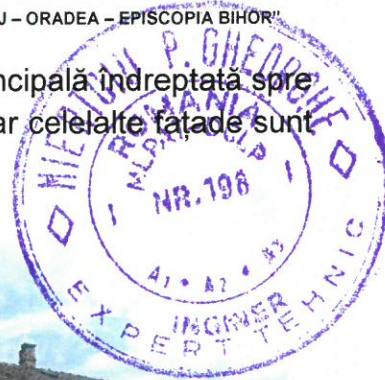
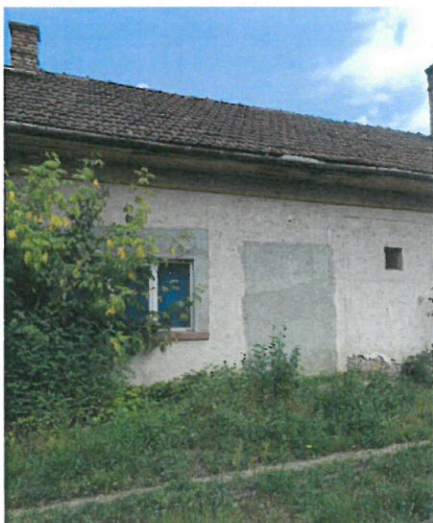
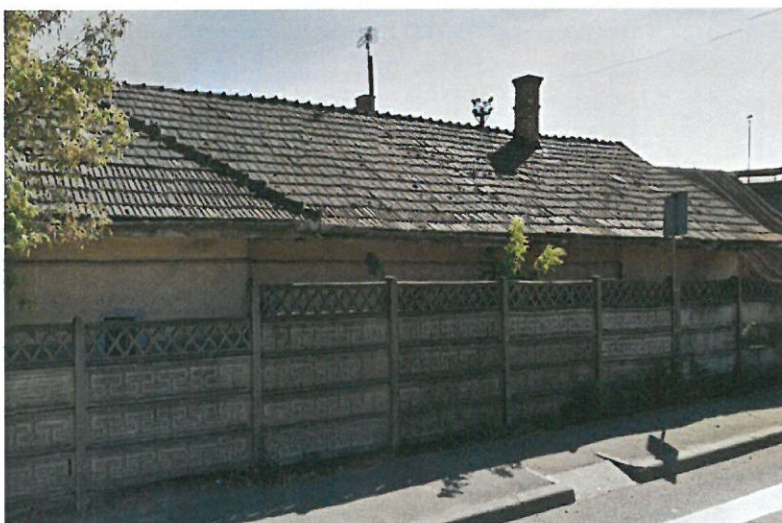
- **Clădire district L6 Cluj-** se află în incinta stației, având fațada principală îndreptată spre linii, având în capătul din stânga alipită o construcție provizorie, iar celelalte fațade sunt libere și mărginite de spațiu verde;

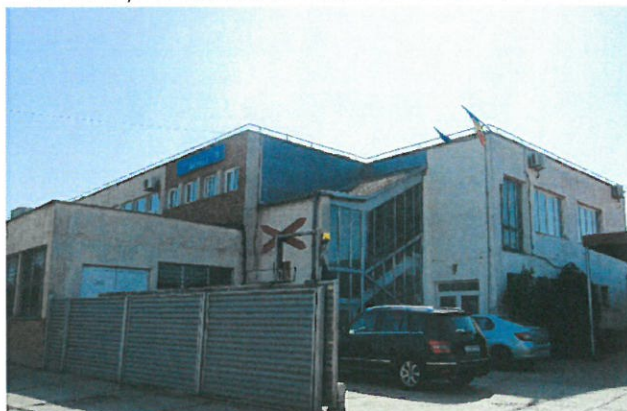
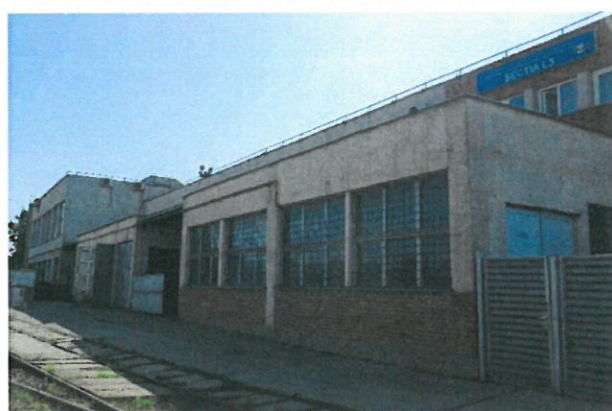
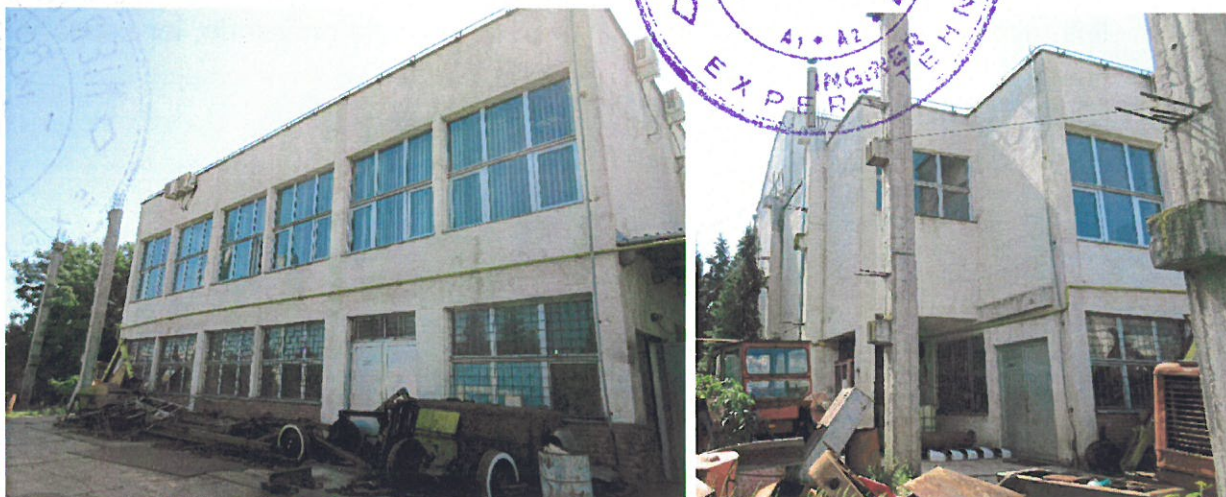
- **Clădire administrativ L3 Cluj L3D6-** se află în incinta stației CF Cluj –Napoca, are fațada principală orientată spre linii secundare, în spatele clădirii se afla liniile aferente stației călători Cluj-Napoca, partea dreaptă se gasesc clădiri anexe, iar în partea stângă este liberă și s-au făcut câteva lucrări pentru extinderea clădirii.

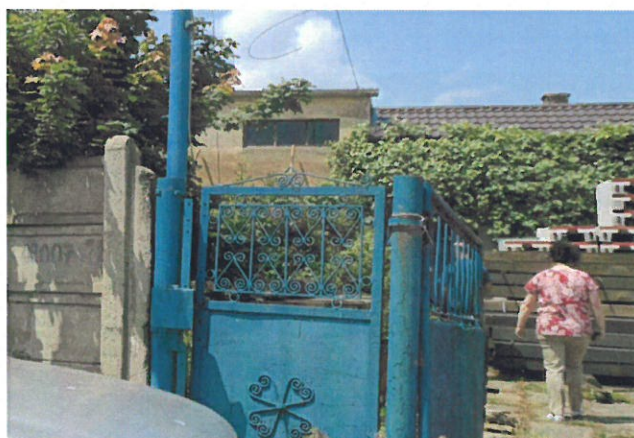
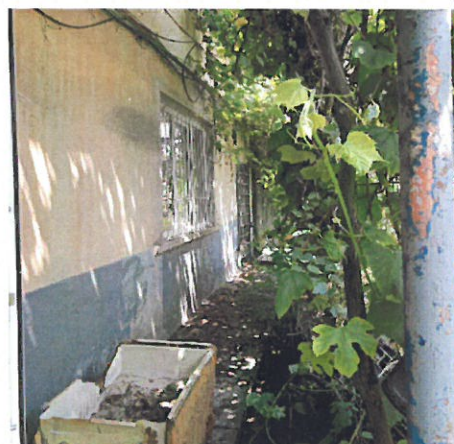
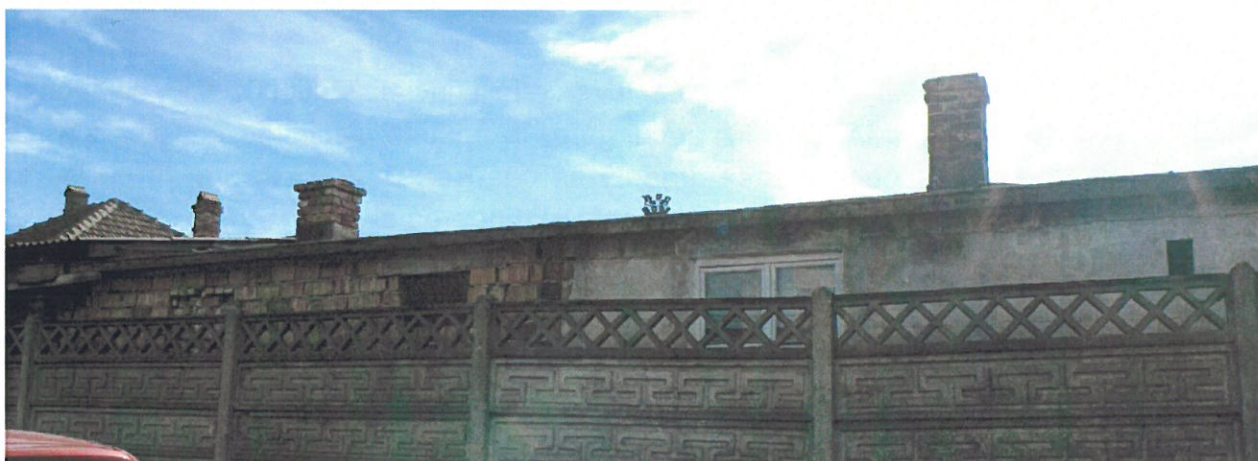
- **Districț poduri Cluj L3DP**- se află în incinta stației CF Cluj –Napoca, are fațada principală orientată spre liniile CF, cea din spate spre stadă, iar în lateral se află clădiri anexe;

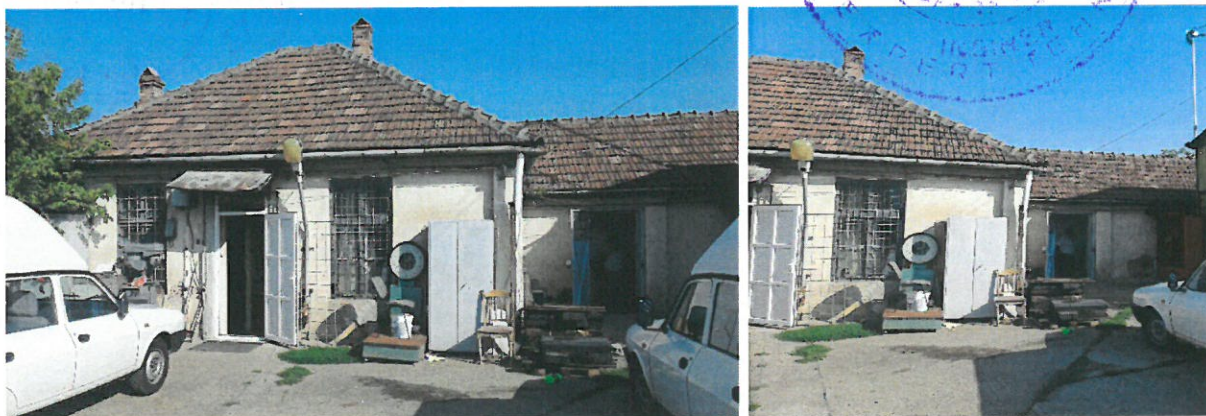
- **Clădire birouri și magazie**- se află în incinta stației CF Cluj –Napoca, are fațada principală orientată spre liniile CF, cea din spate spre stadă, iar în lateral se află clădiri anexe;

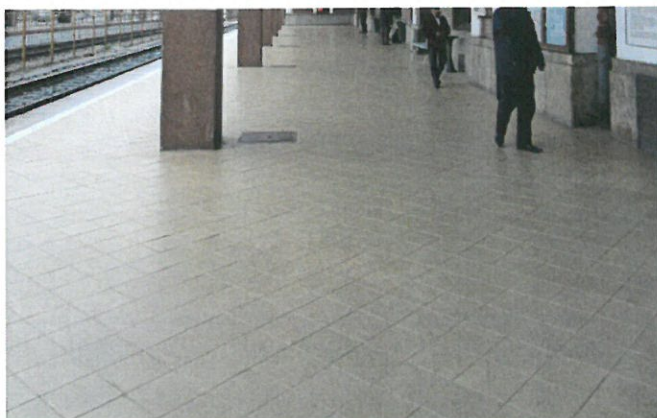
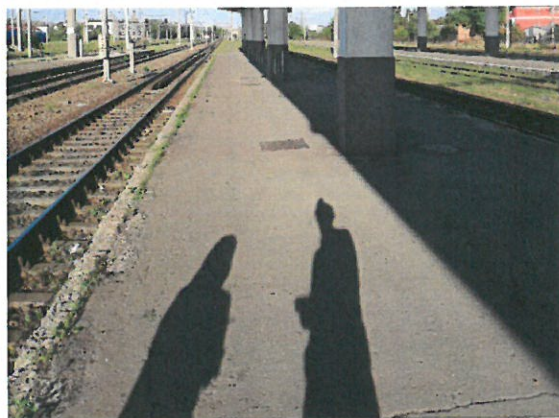
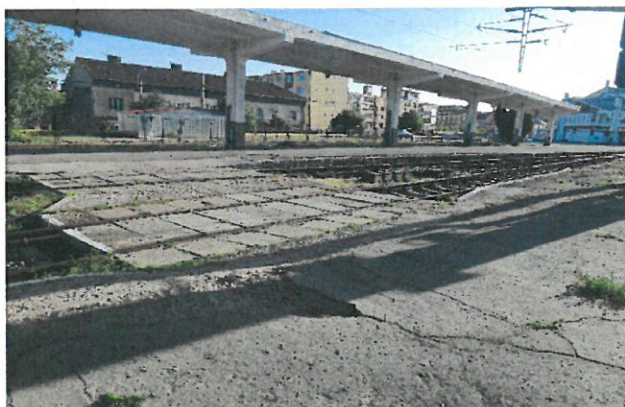
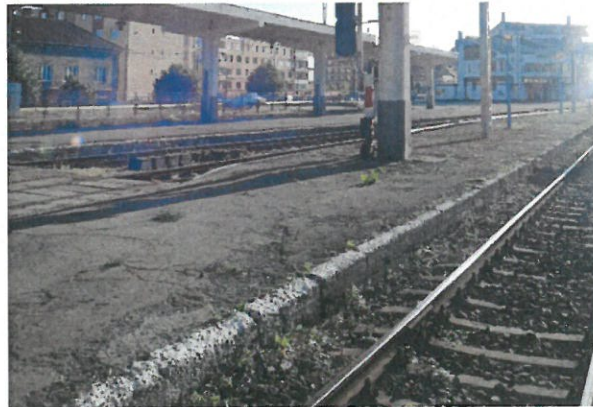
- Peronul platforma, ce deservește linia 1 și se desfășoară pe toată întinderea clădirii de călători lung-parcurs, adiacent zonei verde și continuă până la clădirea de călători scurt-parcurs. În acesta platforma acced și aleile de acces în stație, iar între clădirile de călători lung-parcurs și scurt parcurs platforma este marginită de un spațiu verde;
- În dreptul clădirii de călători lung-parcurs primul peron intermediar deservește liniile 2 și 3, iar cel de al doilea liniile 4 și 5;
- În dreptul clădirii de călători scurt-parcurs peroanele deseversc linii abatute;
- La capetele clădirii lung-parcurs, dar și către clădirea scurt-parcurs, între peroane sunt unele treceri la nivel peste linii;

- **Perone-** degradările pronunțate ale peroanelor sunt în zona celor din proximitatea clădirii de călători scurt parcurs. Acestea prezintă fisuri, crăpături și o pronunțată exfoliere a stratului asfaltic;

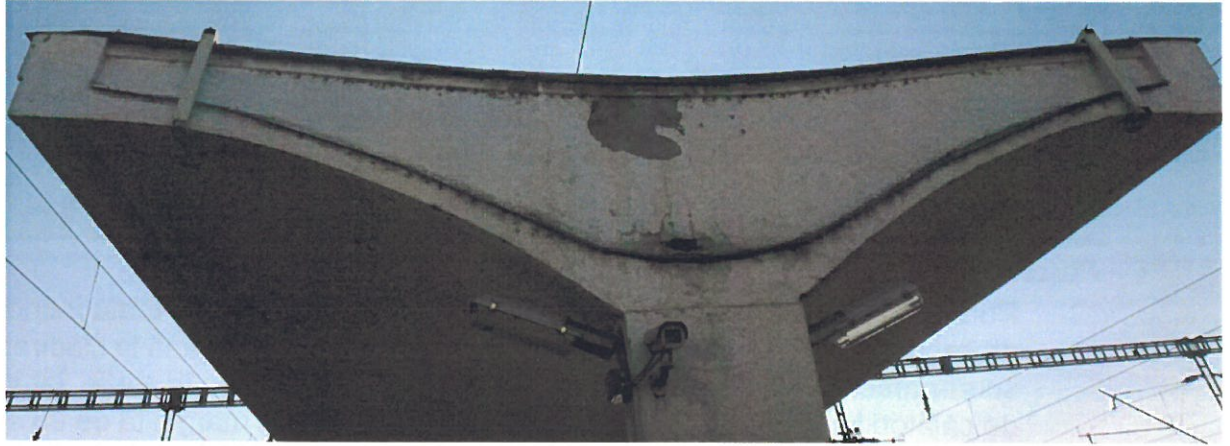
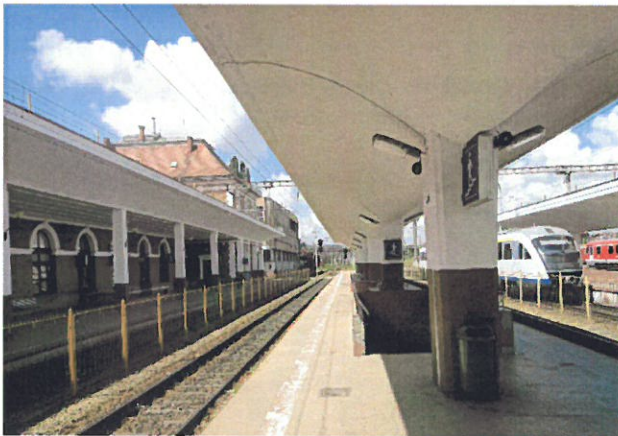
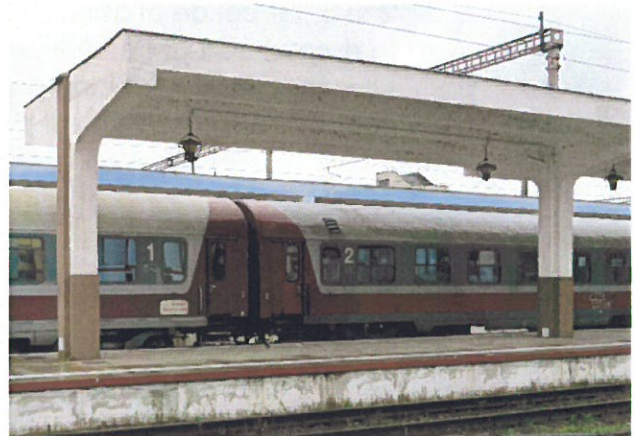
- Pe peroanele intermediare dintre liniile 2-3 și 4-5 există copertine, aferente clădirii de călători lung-parcurs, iar pentru clădirea de călători scurt-parcurs există două copertine pe peroanele corespunzătoare clădirii;

- **Copertine-**
 - prezintă infiltrații de apă pluvială, atât la acoperișurile peroanelor aferente clădirii lung-parcurs, cât și a acoperișurilor peroanelor clădirii scurt-parcurs; degradări ale

finisajelor la toate copertinele, prin exfolieri, crăpături la rosturi, atât între tronsoane, cât și la nivelul prefabricatelor;

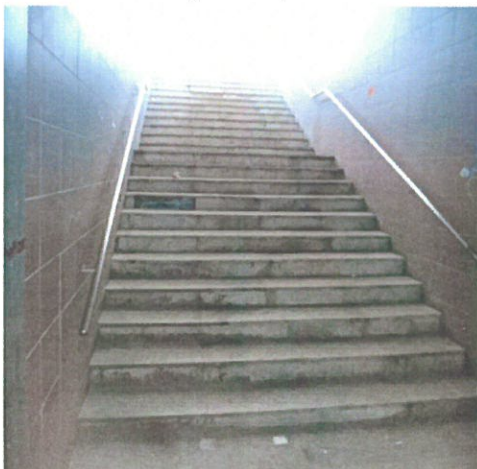
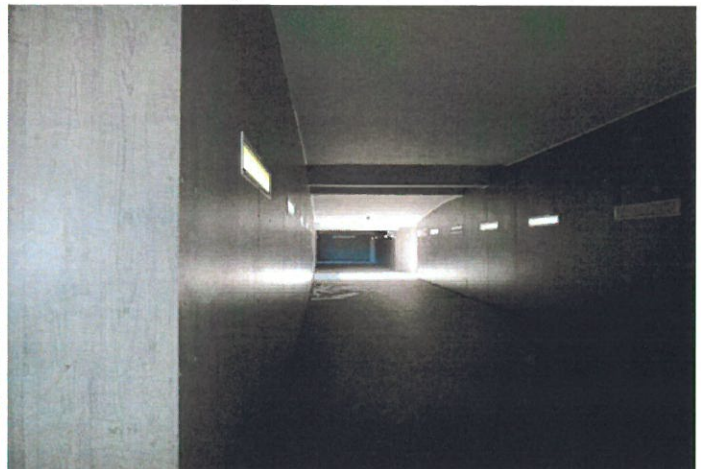
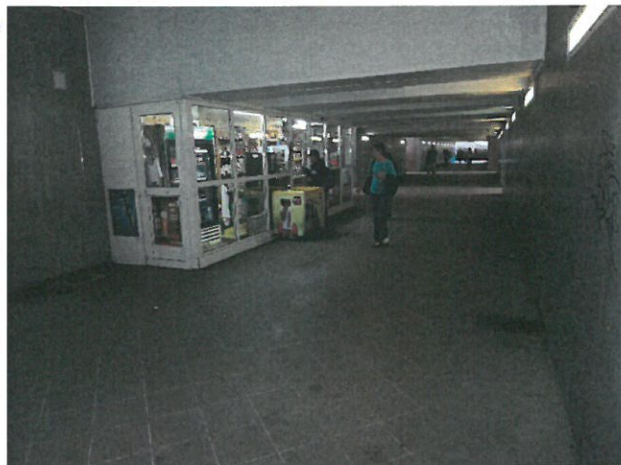
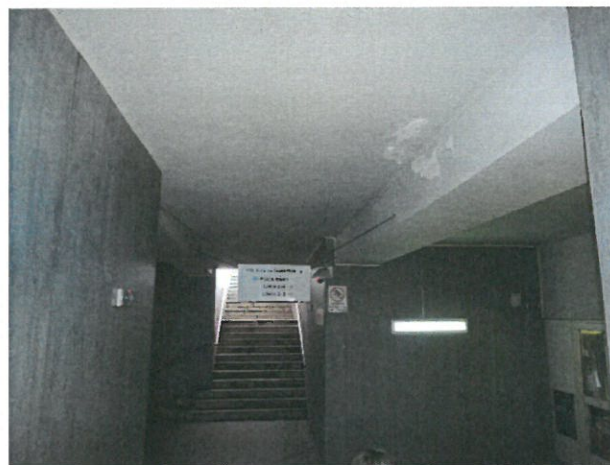
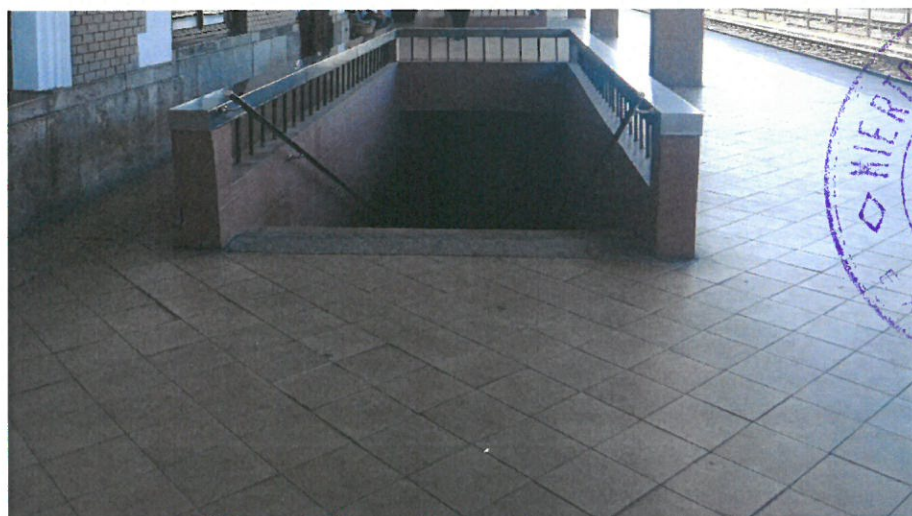
- **Pasaj pietonal-** se afla amplasat sub clădirea de călători lung-parcurs și toate liniile C fiind perpendicular pe liniile acestea, și la care se accede din piața Gării (zonele stațiilor mijloacelor de transport urban), de pe peronul corespunzător liniei 1, de pe peroanele intermediare și dinspre strada Fabricii de Chibrituri;

- prezintă infiltrații de ape prin planșee și deteriorări ale finisajelor(zugrăveli, vopsitorii, placaje, etc.);

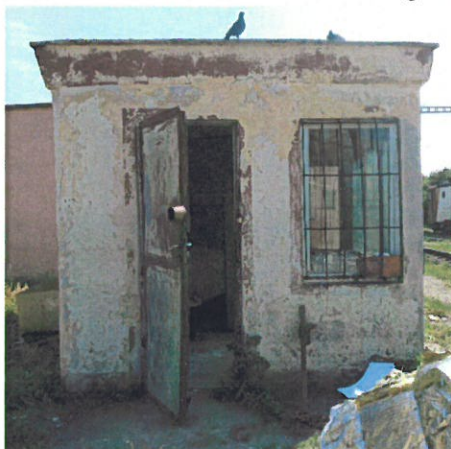
- Finisajele (tencuieli, zugrăveli și vopsitorii) sunt degradate în special la exterior și tâmplăriile (uși și ferestre) sunt neetanșe și parțial degradate; elementele acoperișului (invelitoarea din materiale bituminoase și paziile aticelor) sunt degradate; de asemenea trotuarele sunt degradate;

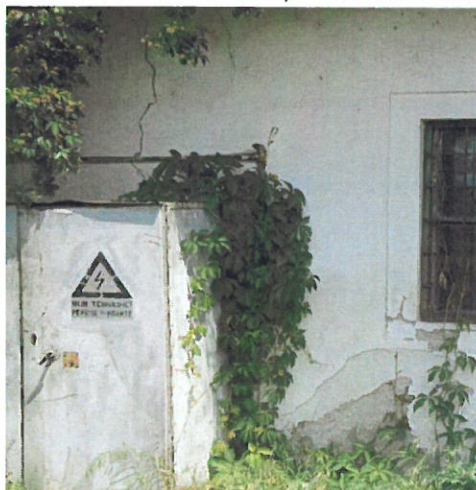
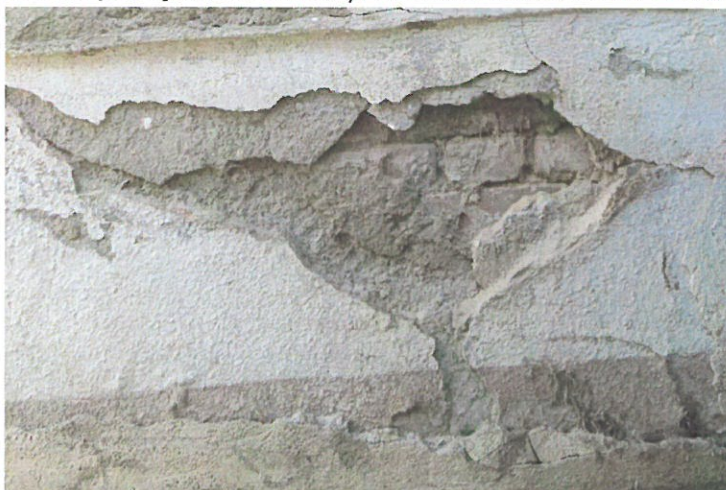
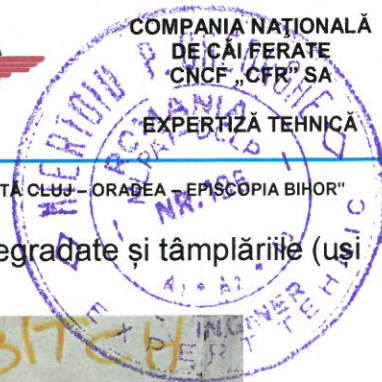
- Fisuri haotice și crăpături haotice în pereți la exterior, și alocuri dislocări ale zidăriei;

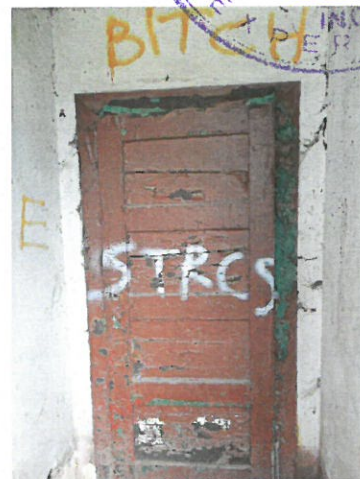
- Finisajele (tencuieli, zugrăveli și vopsitorii) sunt complet degradate și tâmplăriile (uși și ferestre) sunt degradate și neetanșe;

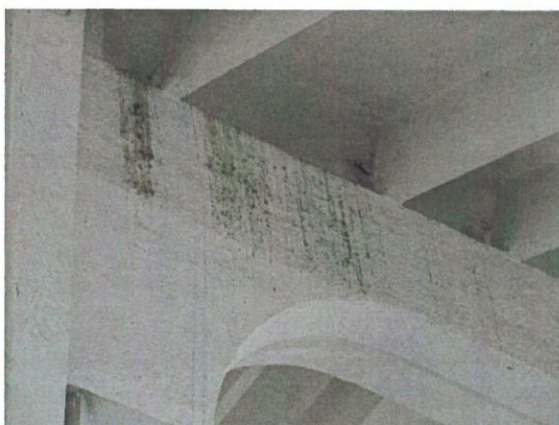
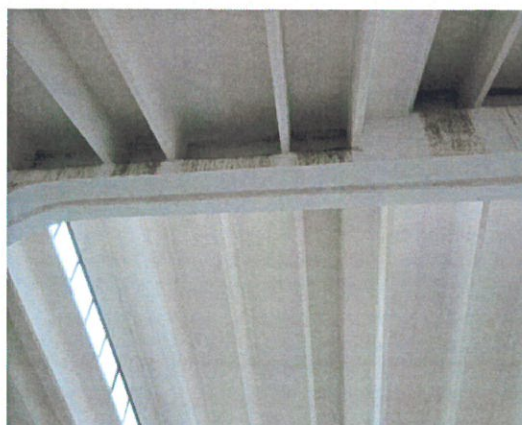
- Vopsitoria este deteriorată;

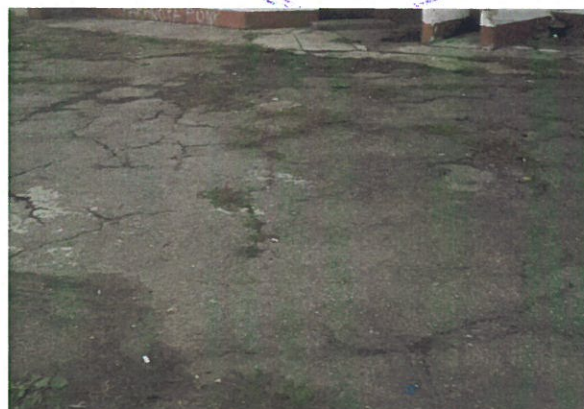
- Trotuarul și platforma din jurul clădirii sunt parțial degradate;

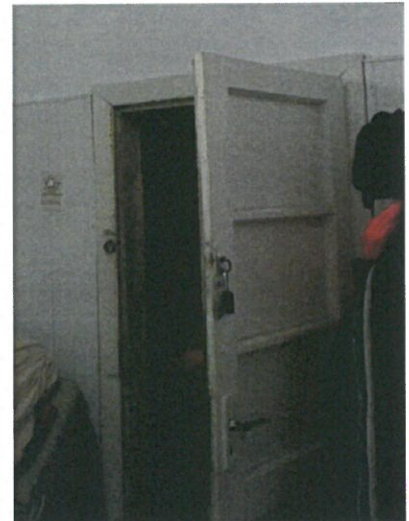
- Tâmplăriile din lemn sunt parțial degradate;

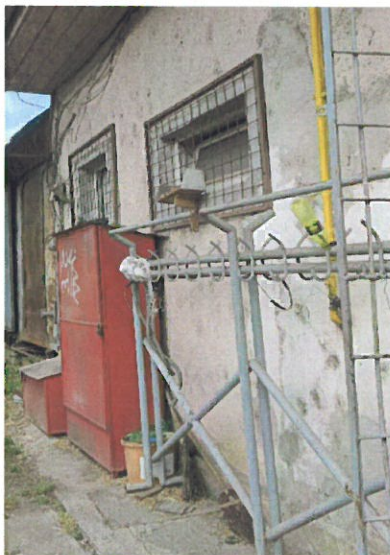
- Finisajele (tencuieli, zugrăveli și vopsitorii) sunt parțial degradate, atât la exterior cât și la interior; sunt prezente degradări ale pereților din cauza excesului de umiditate;

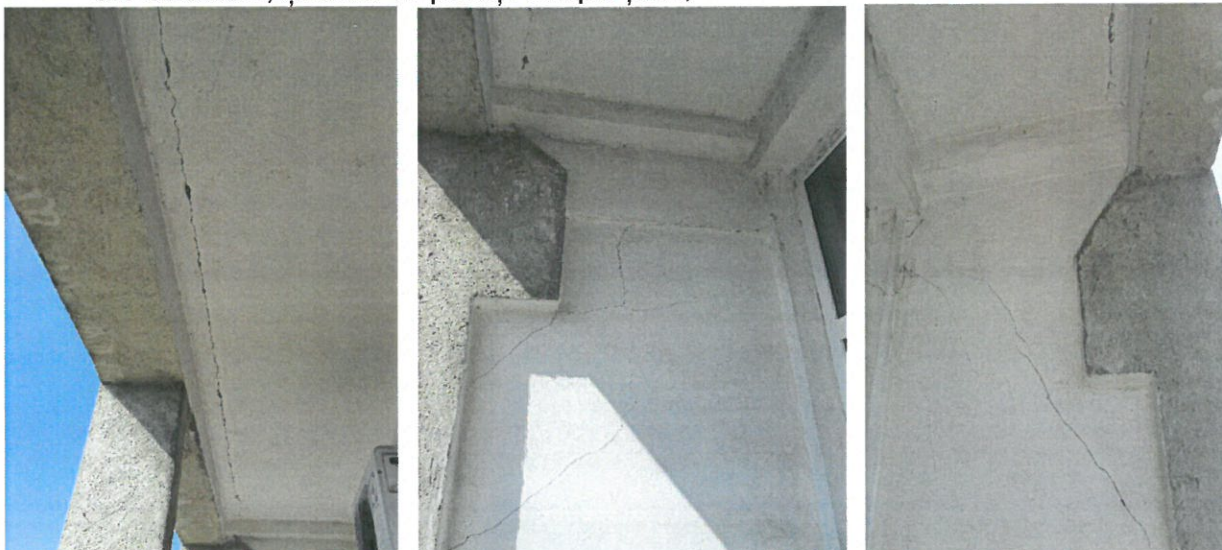
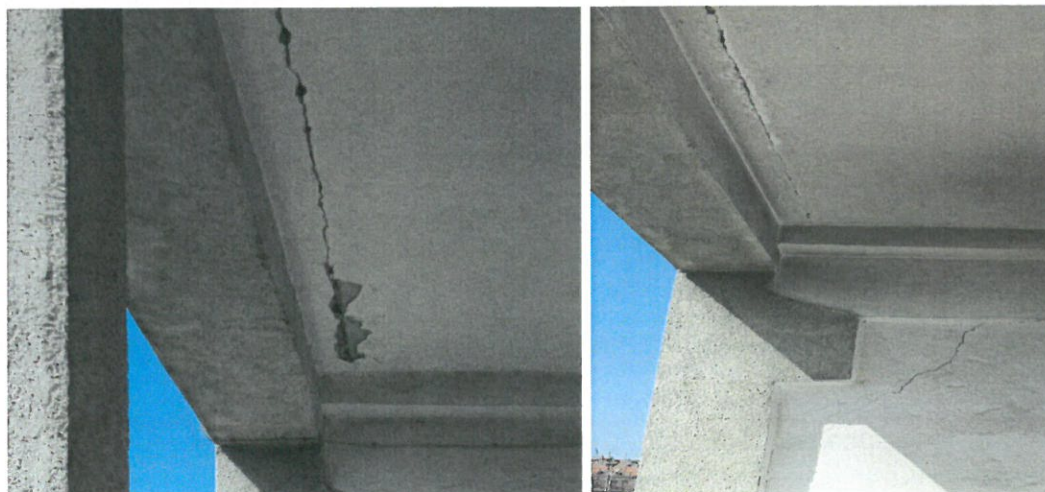
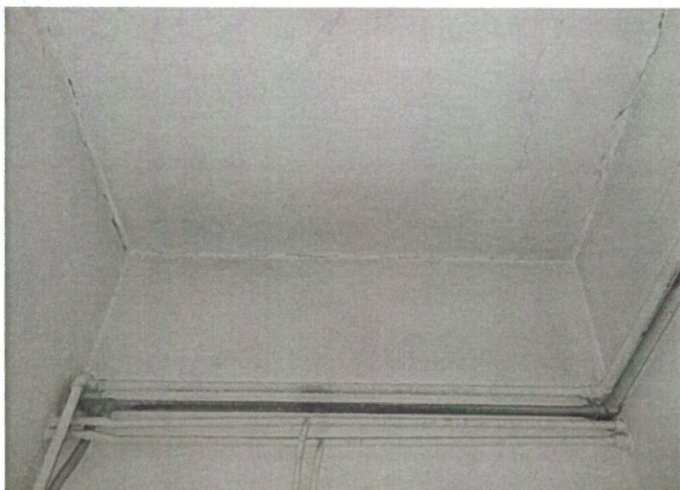
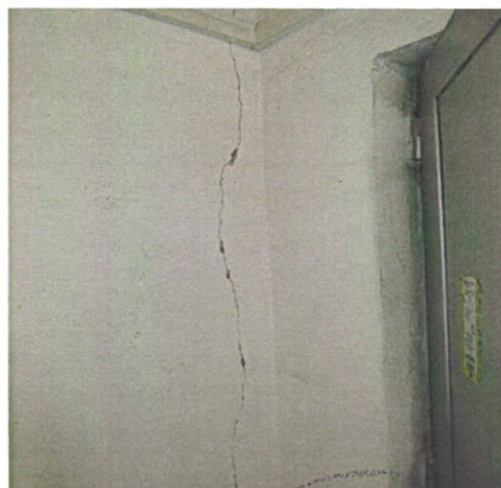
- Clădirea a fost întreținută și în majoritatea spațiilor există tavan fals, dar în zonele în care nu s-a intervenit se pot observa fisuri și crăpături între elementele prefabricate ale structurii, și chiar în pereții despărțitori;

- Se matează toate rosturile dintre prefabricatele planșeelor cu mortar de ciment și aracet;
- Se repară toate fisurile în pereții de compartimentare , cât și cei exteriori prin injectarea fisurilor cu lapte de ciment și aracet;
- Se repară crăpăturile în pereți prin marea acestora cu mortar de ciment și aracet;
- Se refac toate tencuielile și zugrăvelile la pereții existenți;
- Se refac placările în zonele unde acestea există;
- Se refac pardoselile, acestea făcând-se funcție de tipul și materialele din care au fost facute cele existente;
- Se repară și se etanșeizează tâmplăriile metalice existente care sunt uzate;
- Se refac toate vopsitoriile necesare;
- Se repară și se etanșeizează acoperișurile încăperilor care sunt doar parter (spre stradă spate).
- Se repară toate elementele degradate ale construcțiilor speciale(fundații utilaje, canale, cuve, etc.).

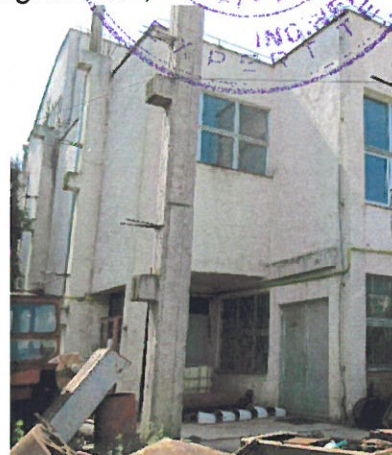
- La exterior există degradări ale vopsitoriilor și zugrăvelilor;

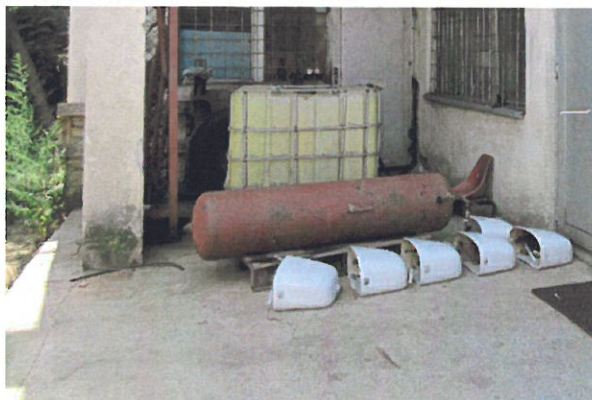
- Trotuarele sunt parțial degradate, și parțial lipsesc;

- Se vor repara tencuielile și zugrăvelile în zonele în care acestea sunt degradate și în special în zonele la care se intervine pentru repararea tâmplărilor spre exterior;
- Se repară/reface trotuarul din jurul clădirilor, a treptelor de acces la intrare în clădire;

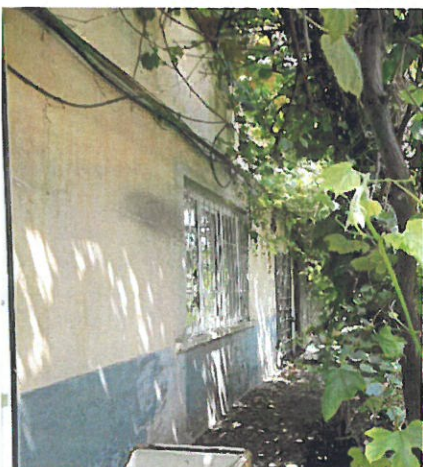
- Finisajele (tencuieli, zugrăveli și vopsitoriile) sunt degradate acolo unde ele au fost finalizate, iar în partea din spate cărămidă a fost afectată de faptul că nu a fost protejată prin tencuială; creșterea vegetației pe clădire a adus și acesta degrațarea tencuielilor; Înelitoarea din materiale bituminoase prezintă degradări;
- Nu a putut fi accesată, dar după cum arată la exterior, inclusiv tâmplăriile, și la interior degradările sunt importante;

- înlocuirea tâmplărilor existente sunt degradate;
- repararea/ refacerea tencuielilor, atât la interior cât și la exterior, cu executarea acestora la fațada din spate, unde aceasta nu a fost făcută;

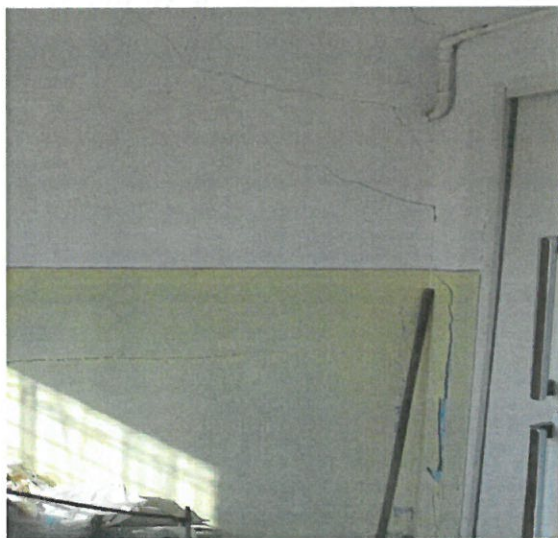
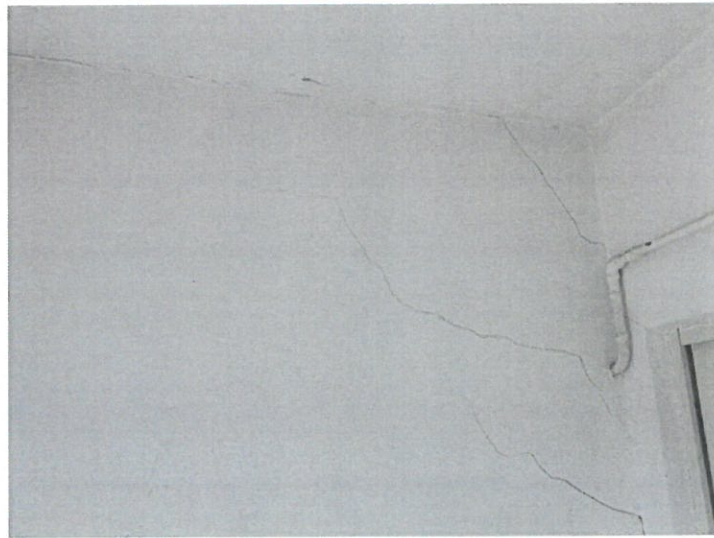
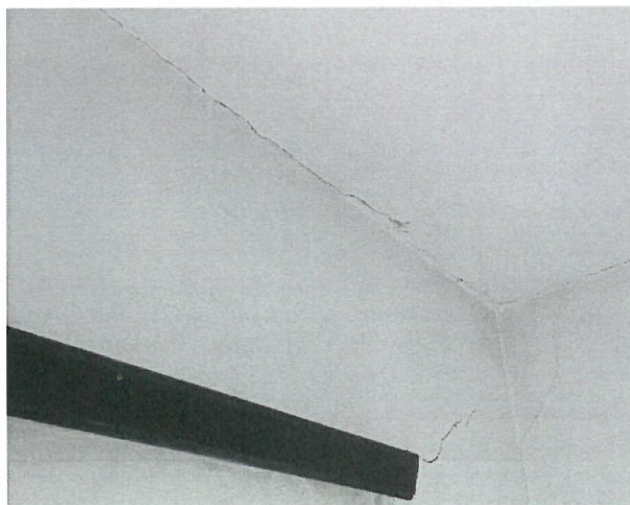
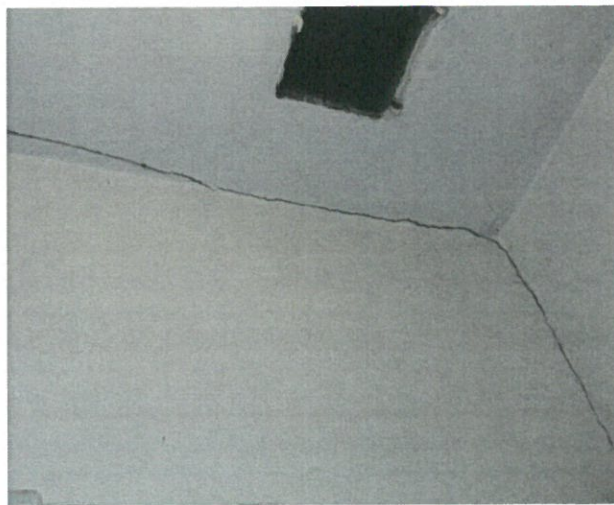
- Fisuri haotice și crăpături haotice atât în pereții exteriori, cât și în cei interiori, și alocuri dislocări ale zidăriei la colțurile pereților, sau între pereți și planșeu;

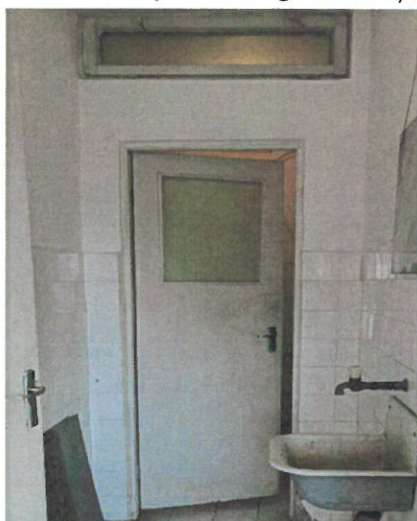
- Tâmplărie degradată și neetanșă;

- înlocuirea tâmplărilor existente, care sunt degradate sau neetanșe;
- refacerea scărilor exterioare, atât către demisol cât și către parter;
- completarea, repararea, refacerea locală, marea rosturilor și rostuirea zidărilor din piatră brută de la fundații și zidul de sprijin al clădirii existente;

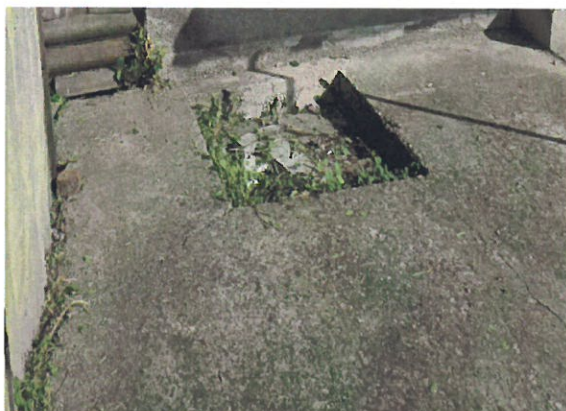
- Platforma betonată din jurul clădirii este parțial fisurată;
