EXPERTIZĂ TEHNICĂ CONSOLIDĂRI JUDEȚUL CLUJ

*Reactualizare Studiu de Fezabilitate pentru
„Electrificarea și reabilitarea liniei de cale
ferată
Cluj – Oradea - Episcopia Bihor”*

EXPERTIZĂ TEHNICĂ CONSOLIDĂRI JUDEȚUL CLUJ REVIZIA: 0 NOIEMBRIE 2017

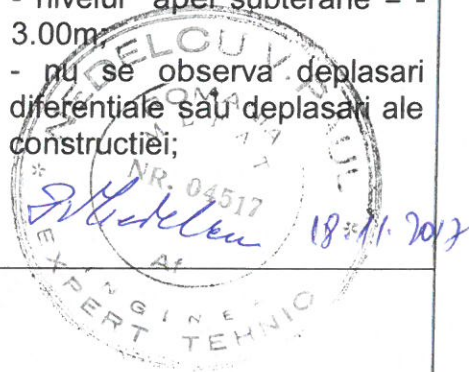
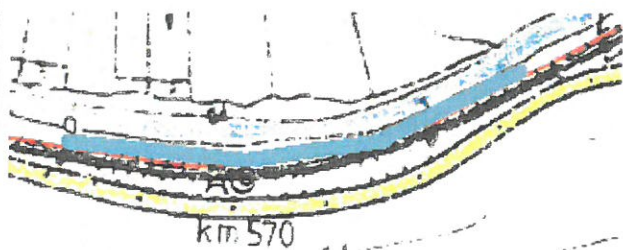
**Zid de sprijin de rambleu la cf din prefabricate tip traverse cf, stanga
km 569+900 - 570+150**

Zid nou, in stare buna

- înălțimea elevației 3.00 - 4.00m;
- fundații de suprafață directe;
- teren de fundare umplutura compactată existența din balast cu nisip și argilă a fost realizată pe baza unei documentații de execuție și are $P_{conv}=180$ kPa;
- nivelul apei subterane = - 3.00m;
- nu se observă deplasări diferențiale sau deplasări ale construcției;
