PROIECT FINANȚAT DE UNIUNEA EUROPEANĂ
GUVERNUL ROMÂNIEI P.O.I.M.
BENEFICIAR: COMPANIA NAȚIONALĂ DE CĂI FERATE C.N.C.F. "C.F.R." S.A.
REACTUALIZARE STUDIU DE FEZABILITATE PENTRU "ELECTRIFICAREA ȘI REABILITAREA LINIEI DE CALE FERATĂ CLUJ - ORADEA - EPIȘCOPIA BIHOR"
DENUMIRE PROIECT: POD KM 52+435 RELEVÉ
OBIECT: PODURI ȘI PODEȚE
DENUMIRE PLAN: JUDEȚUL CLUJ
EXEMPLAR NR.: COD PLAN: 11.2017
DATA: 11.2017
SCALA: 1:20; 1:50; 1:100

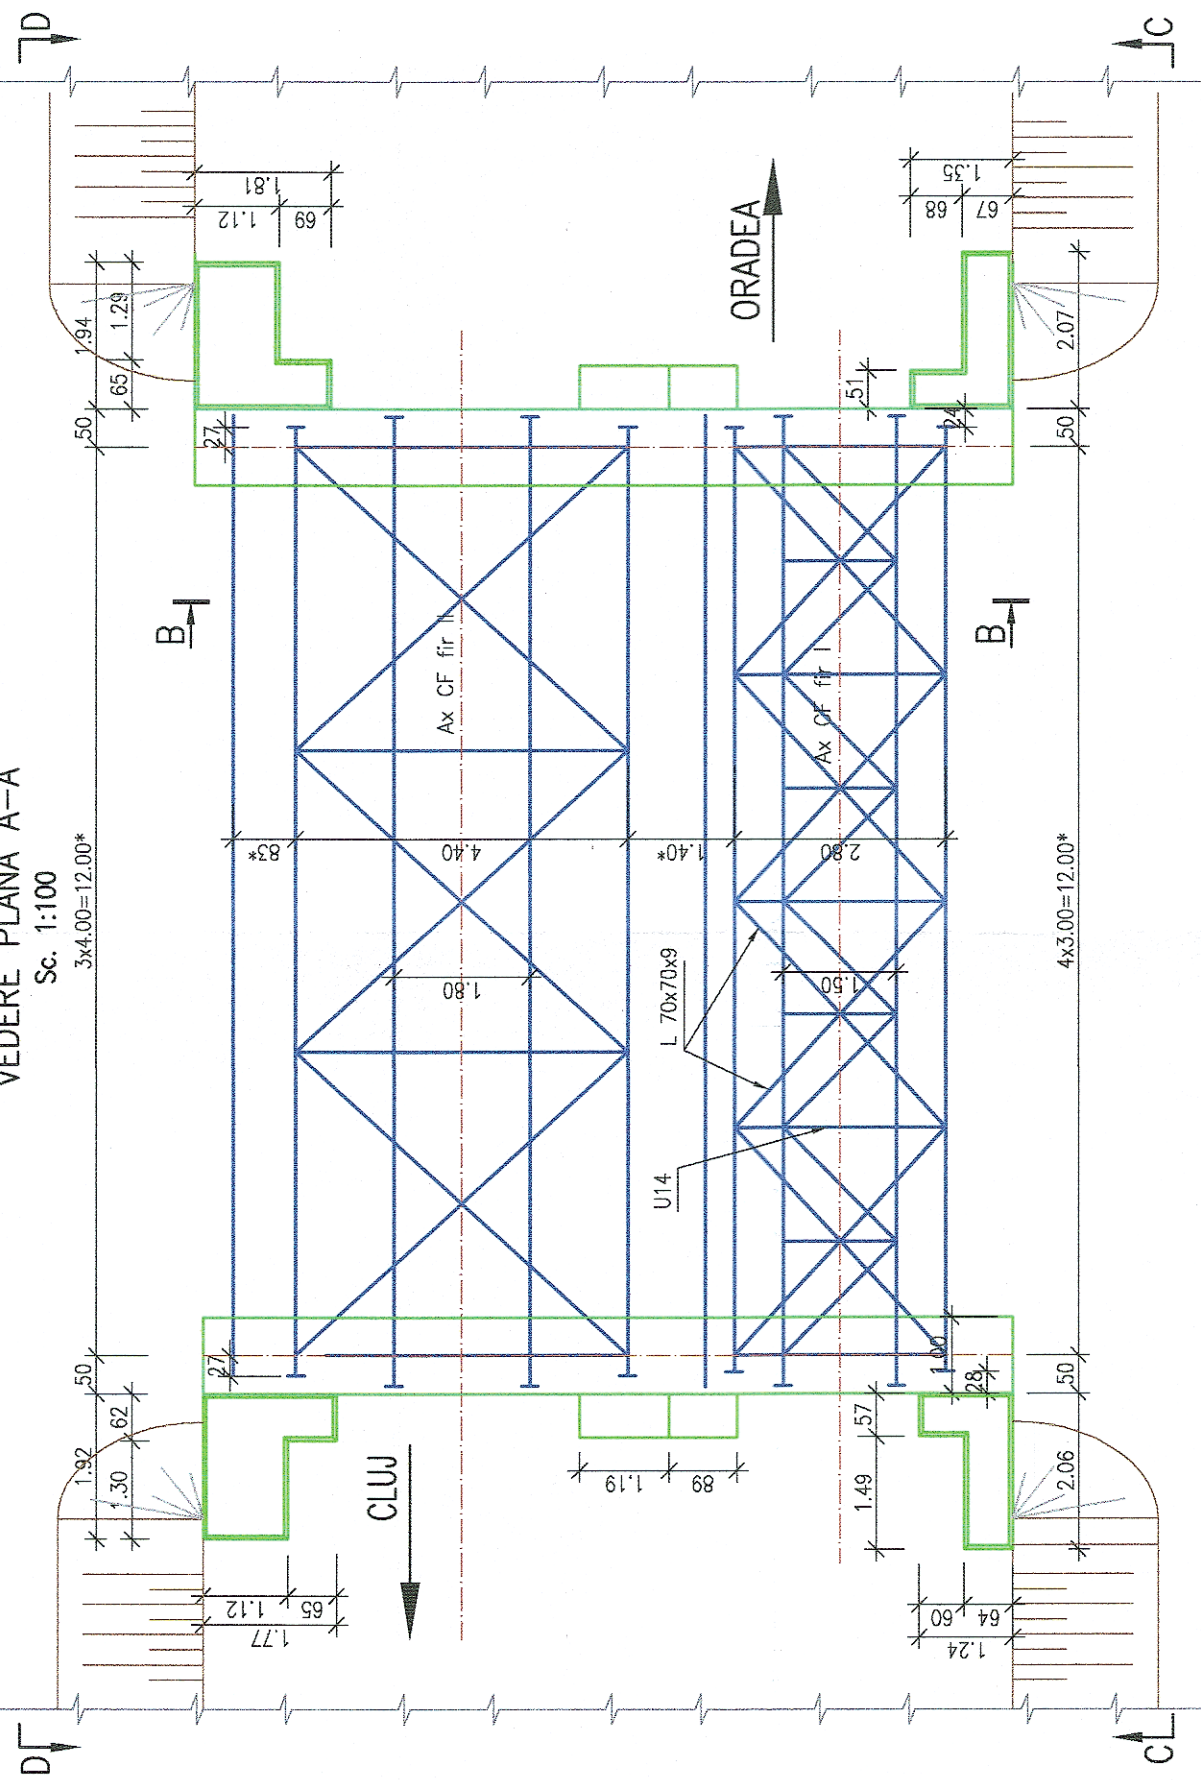
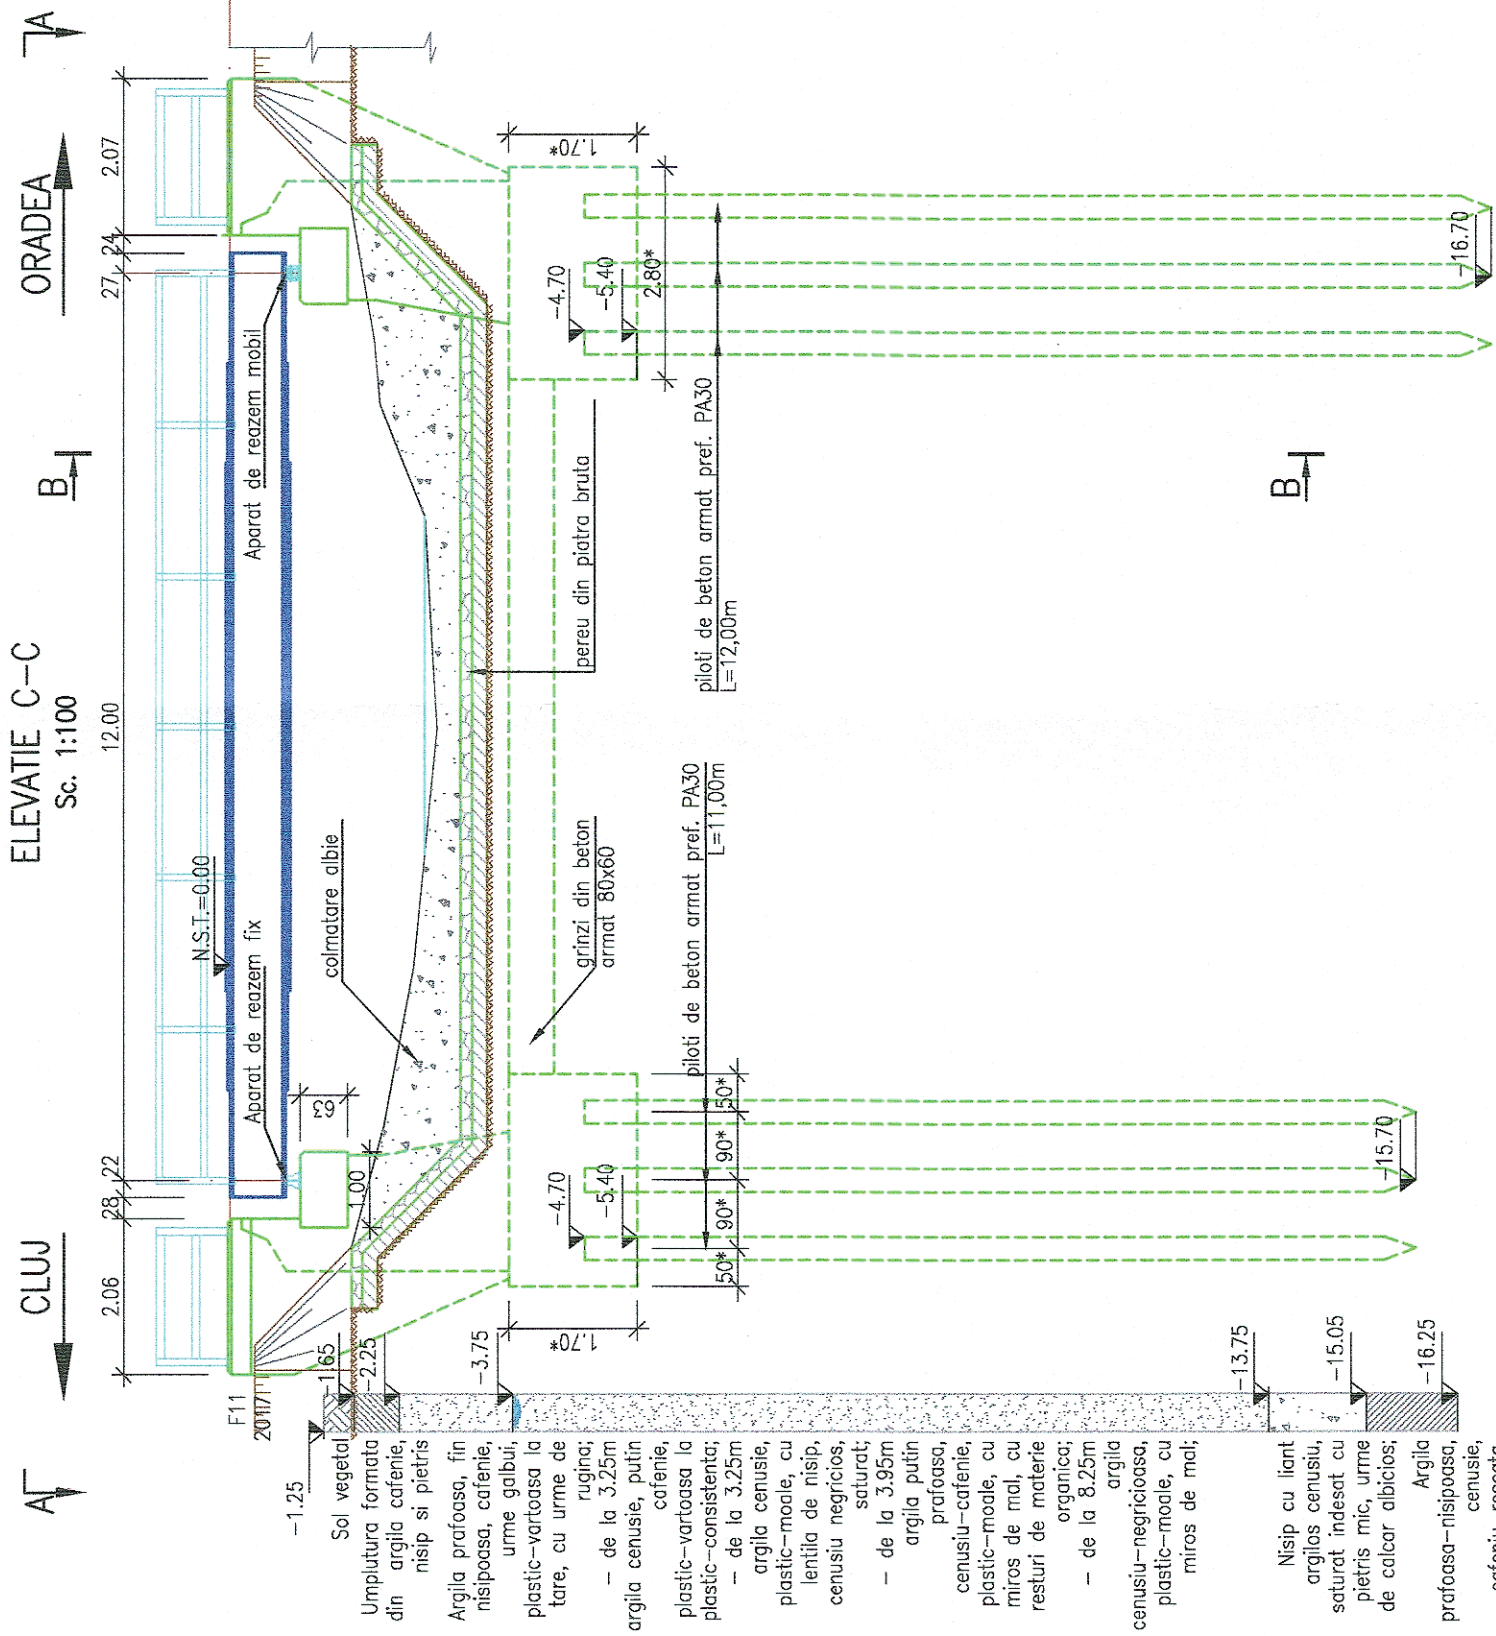
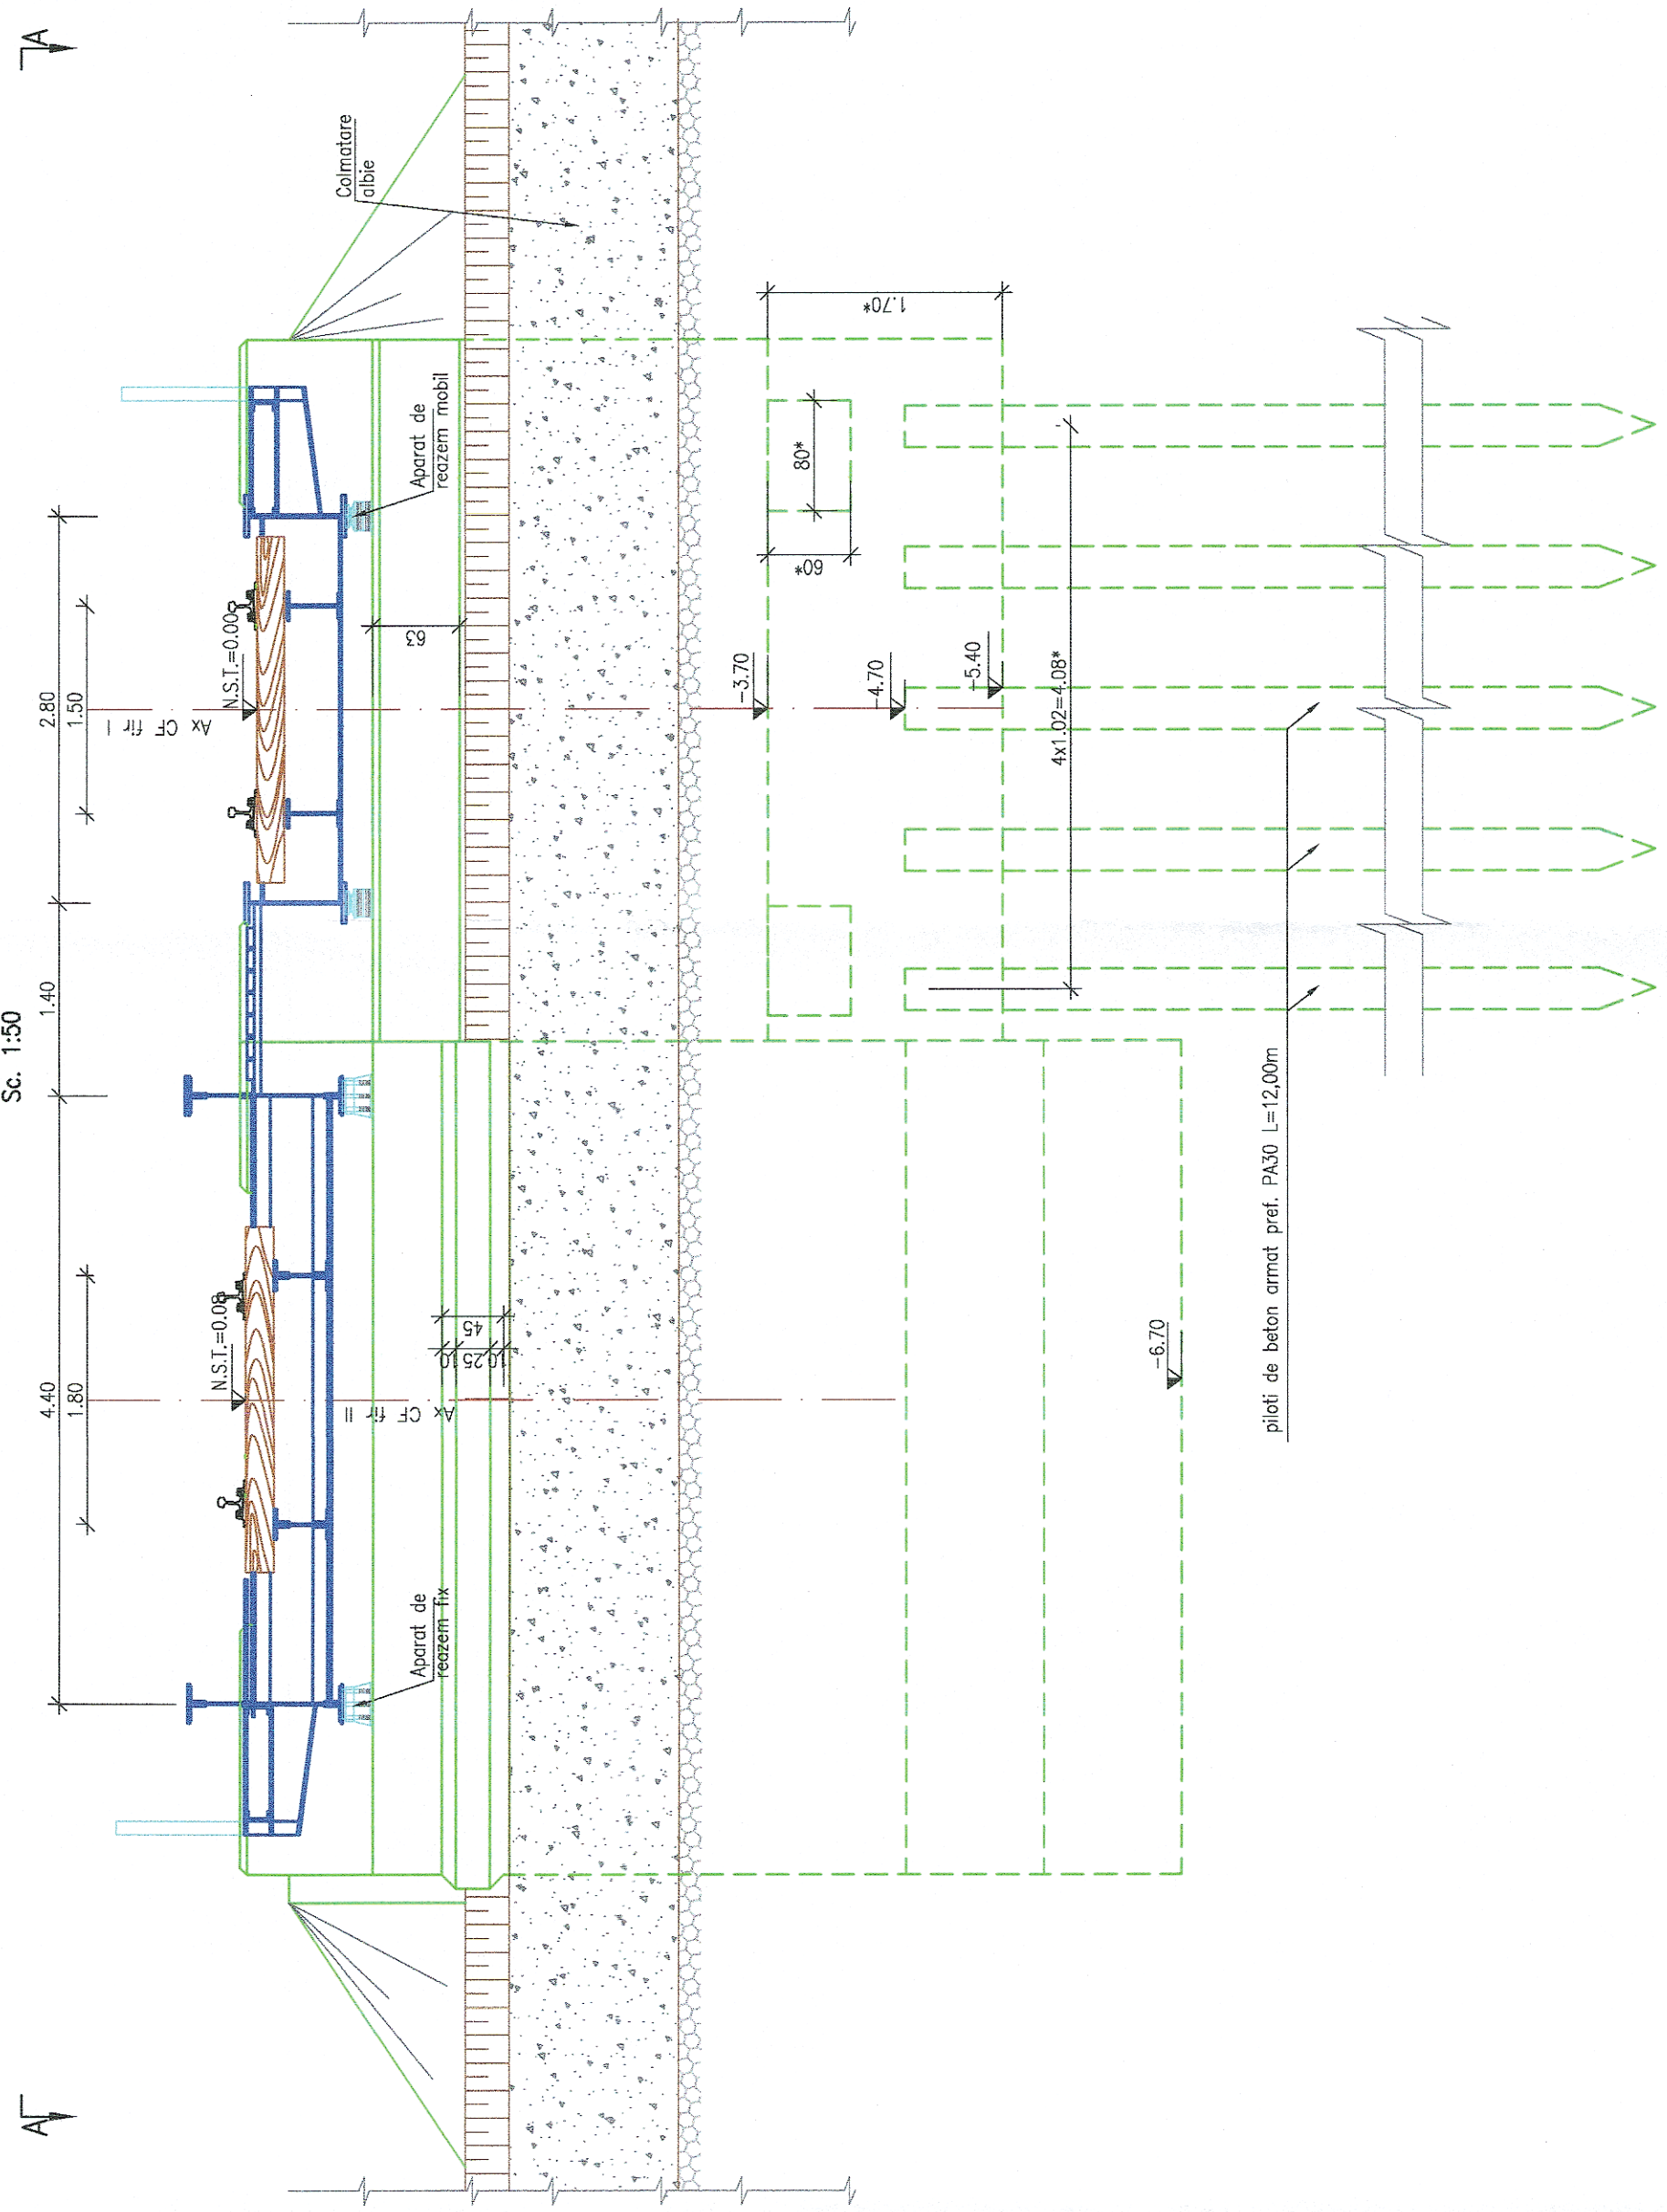
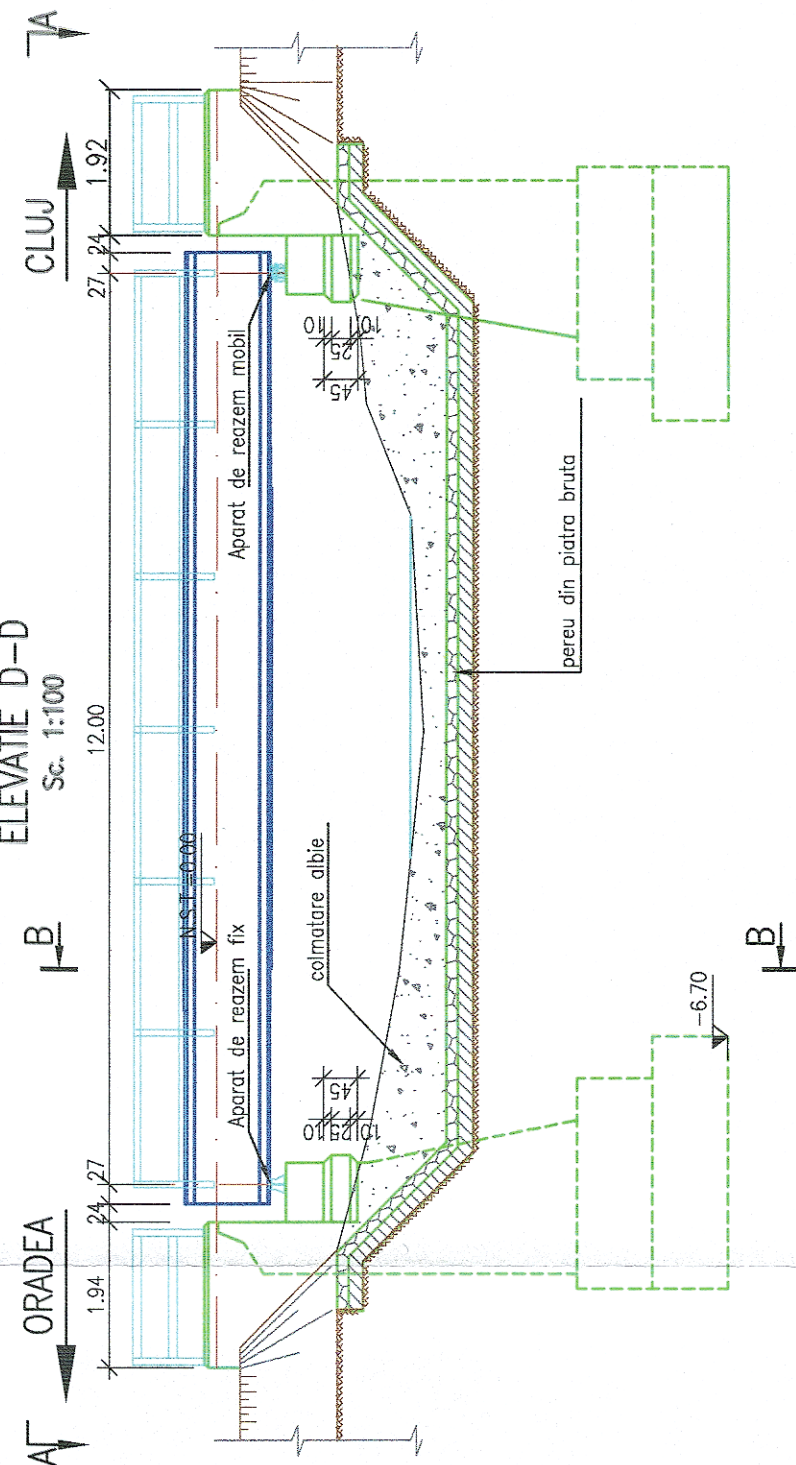
- grinzile principale au vopseaua exfoliata pe zone restranse;
- antretoazele sunt realizate din piese metalice. Unele piese sunt într-un stadiu avansat de coroziune;

- degradari locale ale betonului in dala; fisuri si infiltratii de apa;
- beton degradat, friabil la infrastructura. cu opritorii degradati;
Firul I
- grinzile principale au nituri corodate, unele cu joc, compromise ca elemente de asamblare;

- guseele orizontale ale contravanturilor in zona de capete prezinta Pete izolate de rugina si exfolieri ale protectiei anticorozive;
- niturile de solidarizare ale pieselor metalice de la lonjeroni sunt puternic corodate, mai ales la prinderea contravanturii de grinda;

- beton degradat, friabil la infrastructura, cu opritorii degradati;
