COMPANIA NAȚIONALĂ DE CĂI FERATE C.N.C.F. "C.F.R." S.A.

REACTUALIZARE STUDIU DE FEZABILITATE PENTRU "ELECTRIFICAREA ȘI REABILITAREA LINIEI DE CALE FERATĂ CLUJ - ORADEA - EPISCOPIA BIHOR"

OBIECT: SERIAȚURA

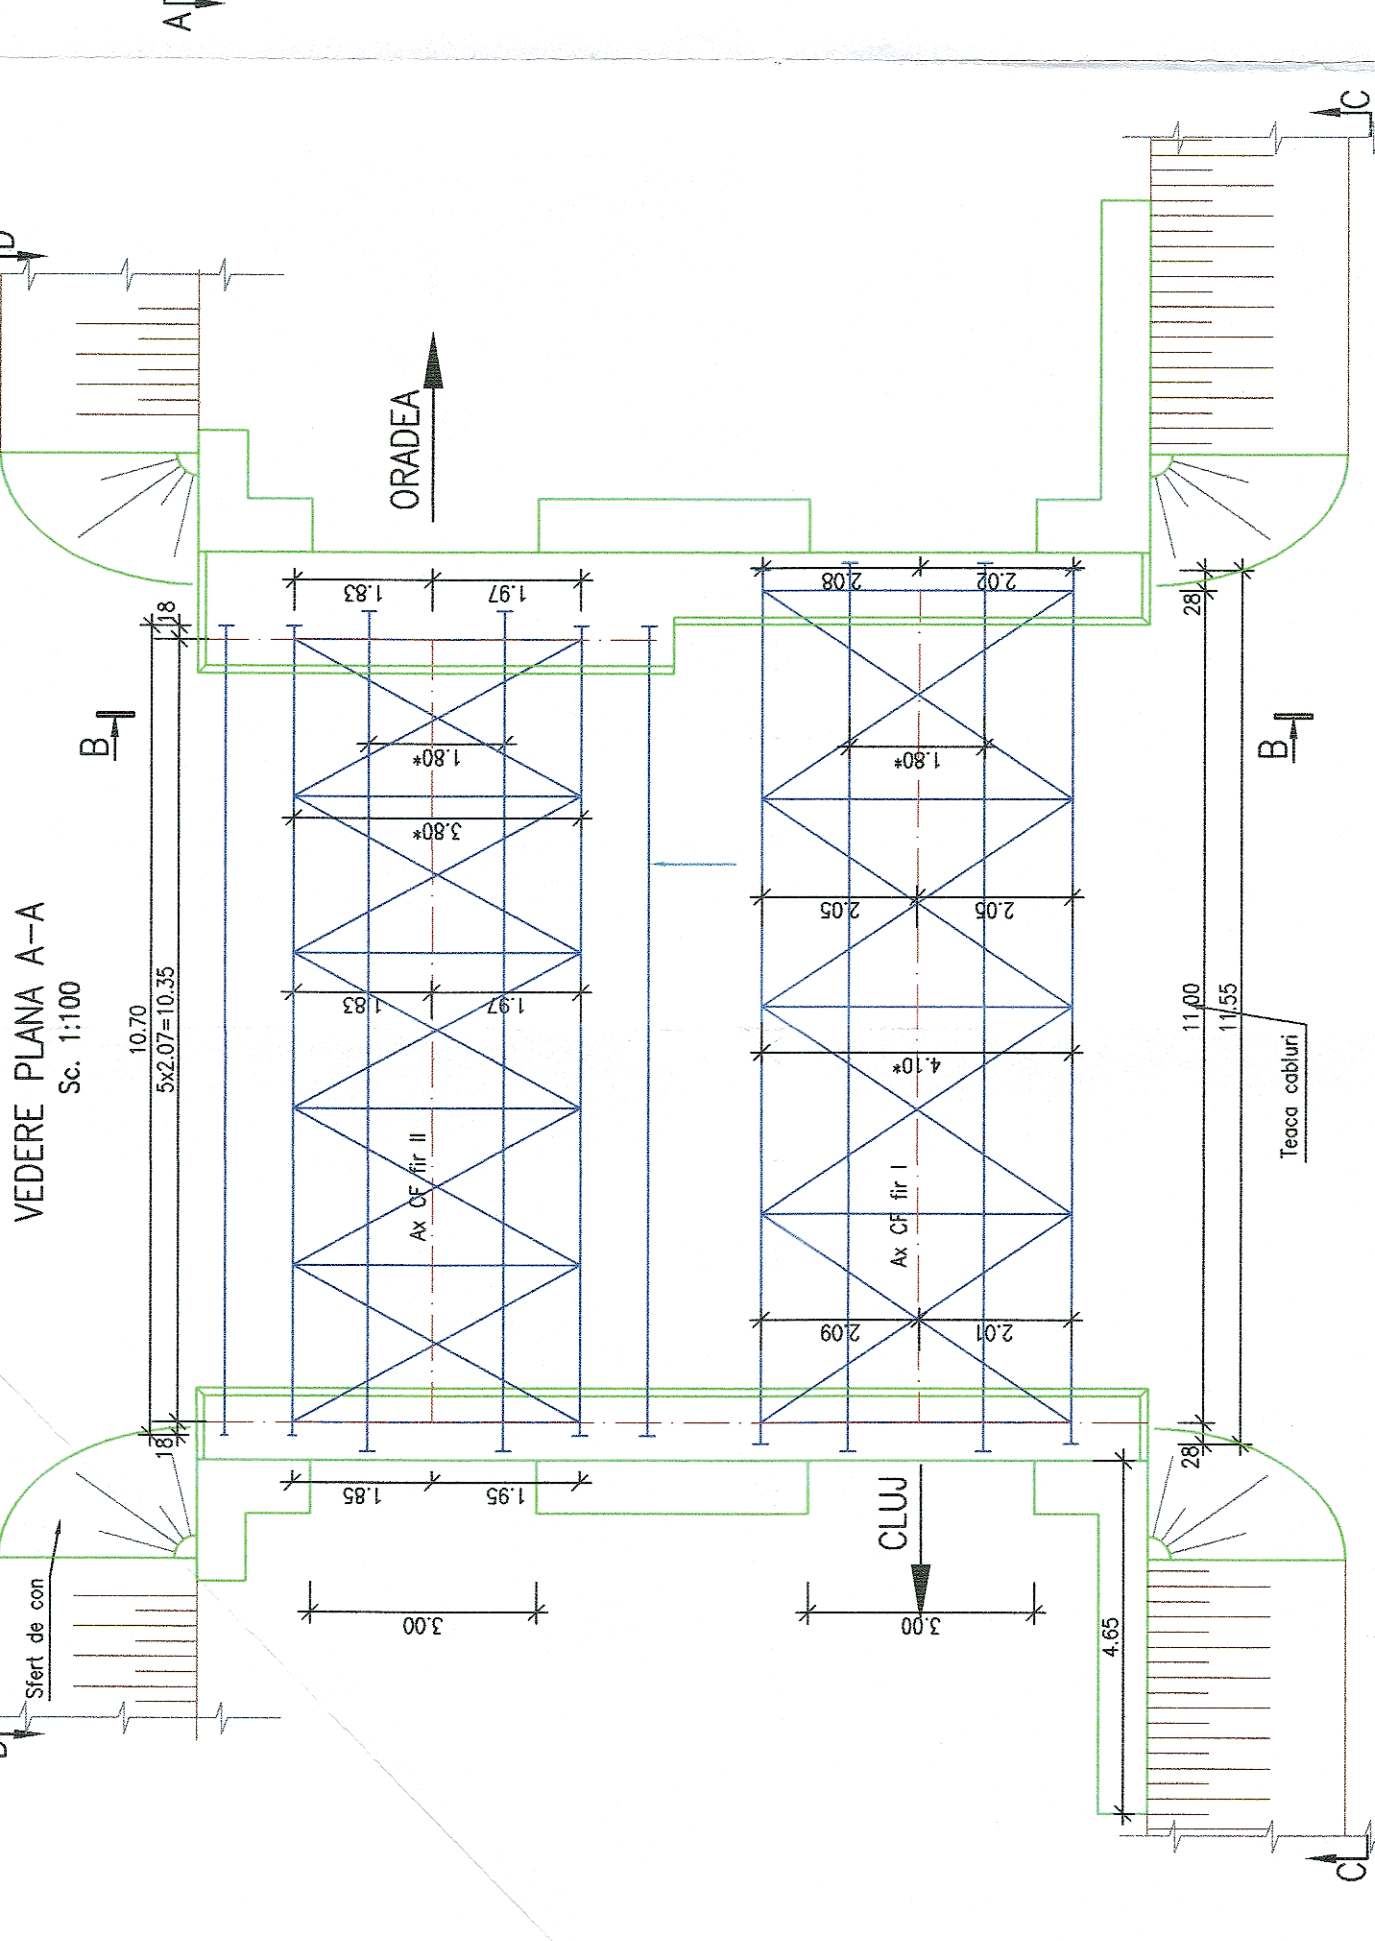
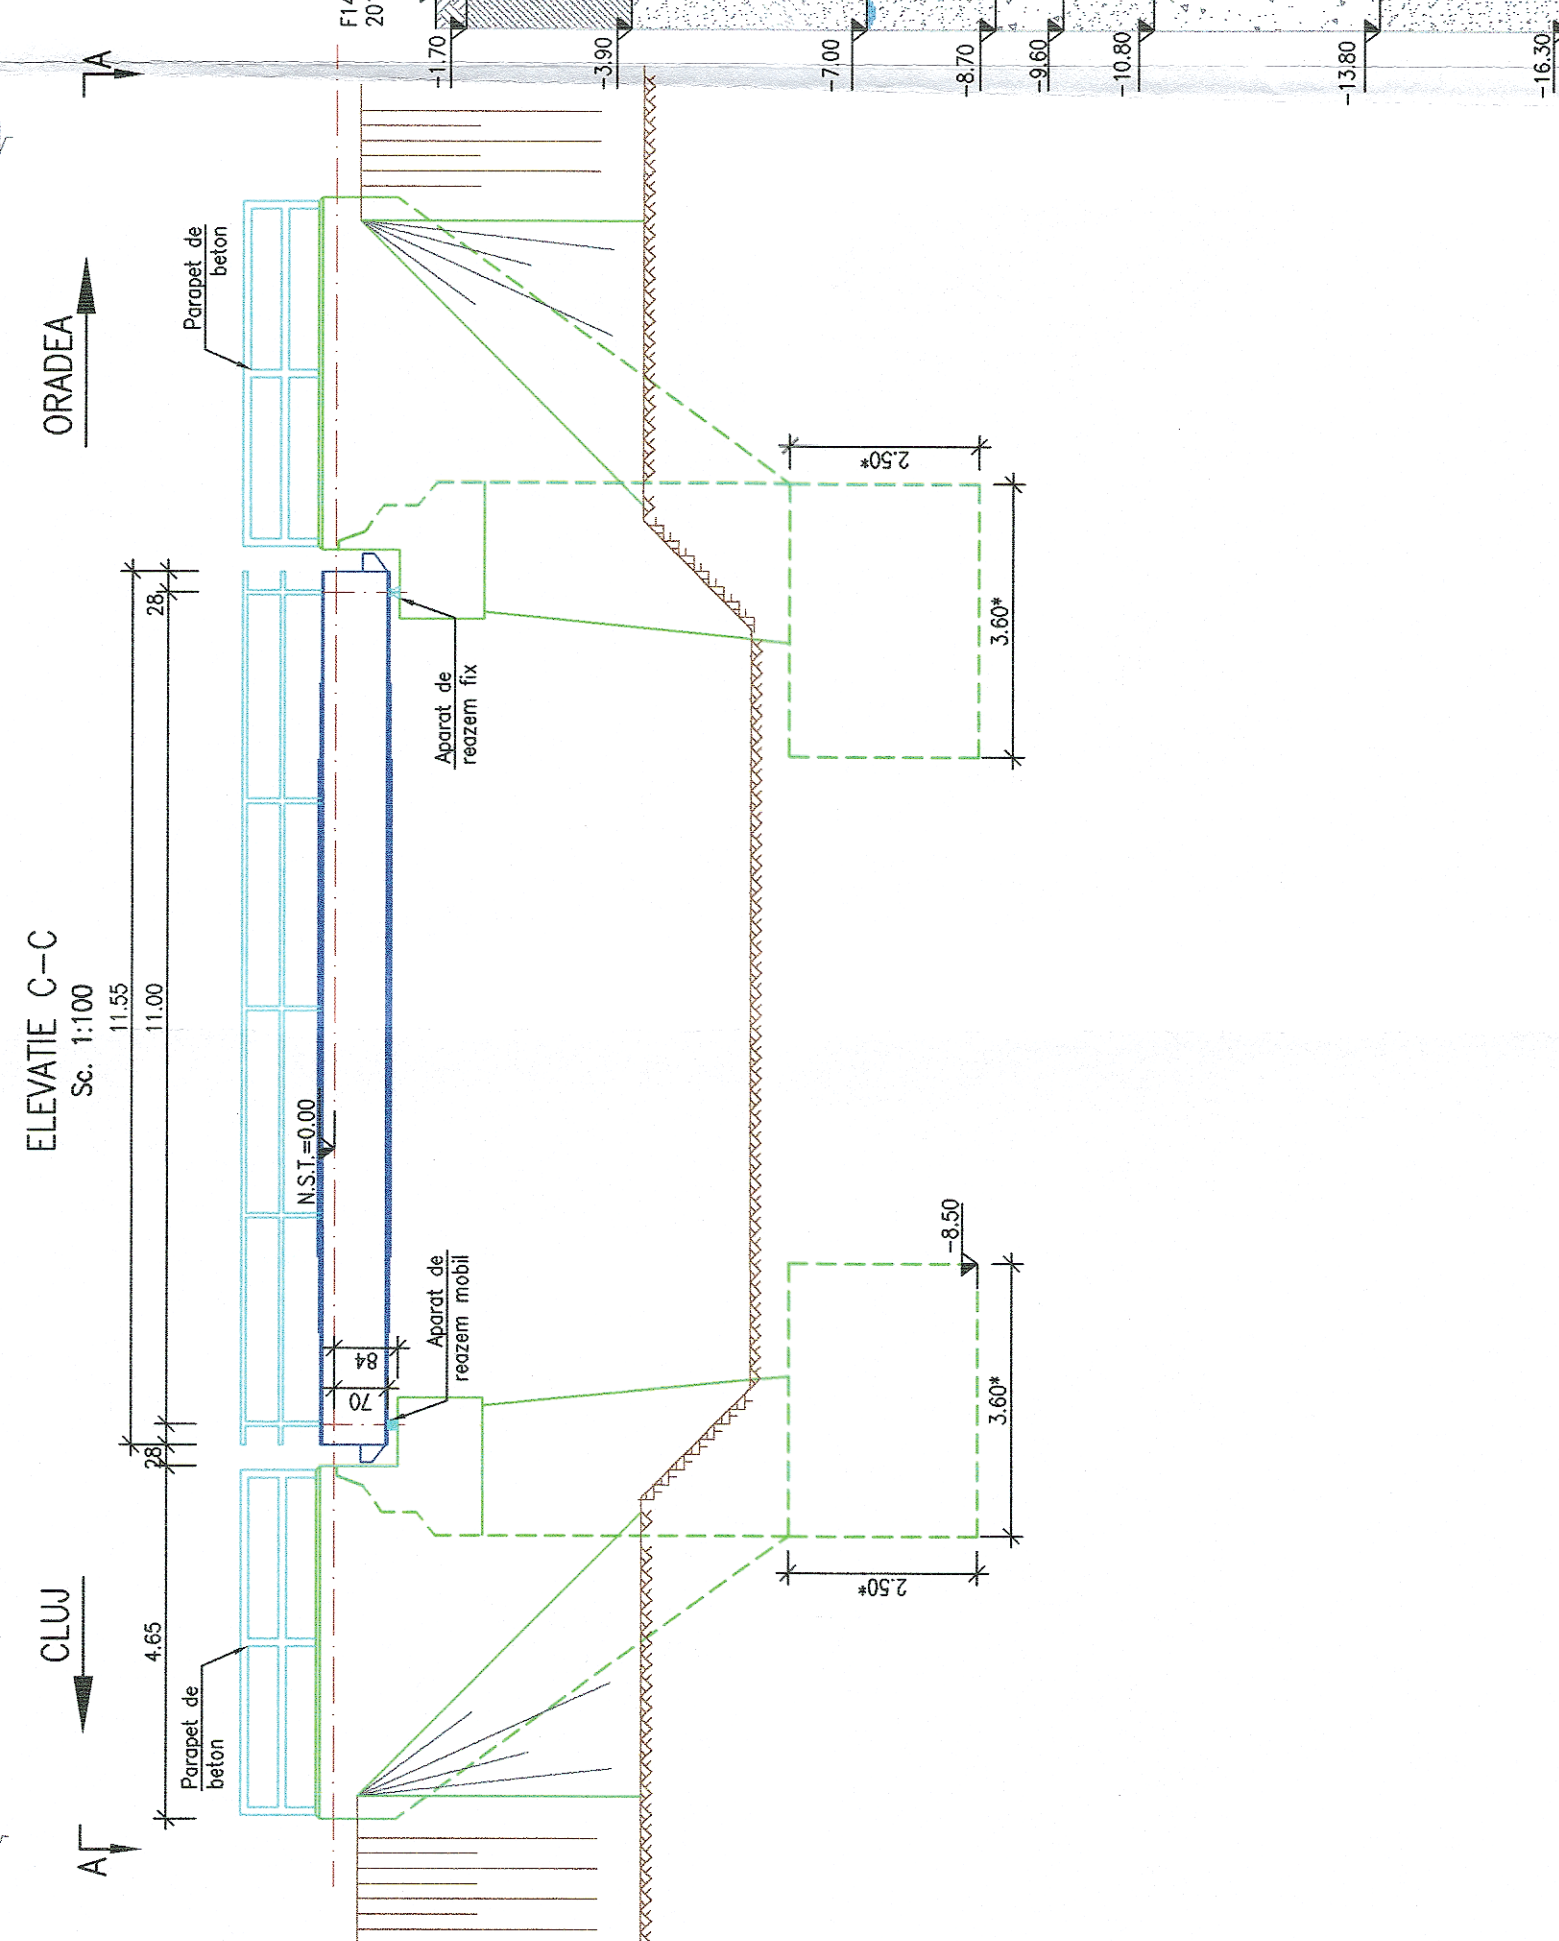
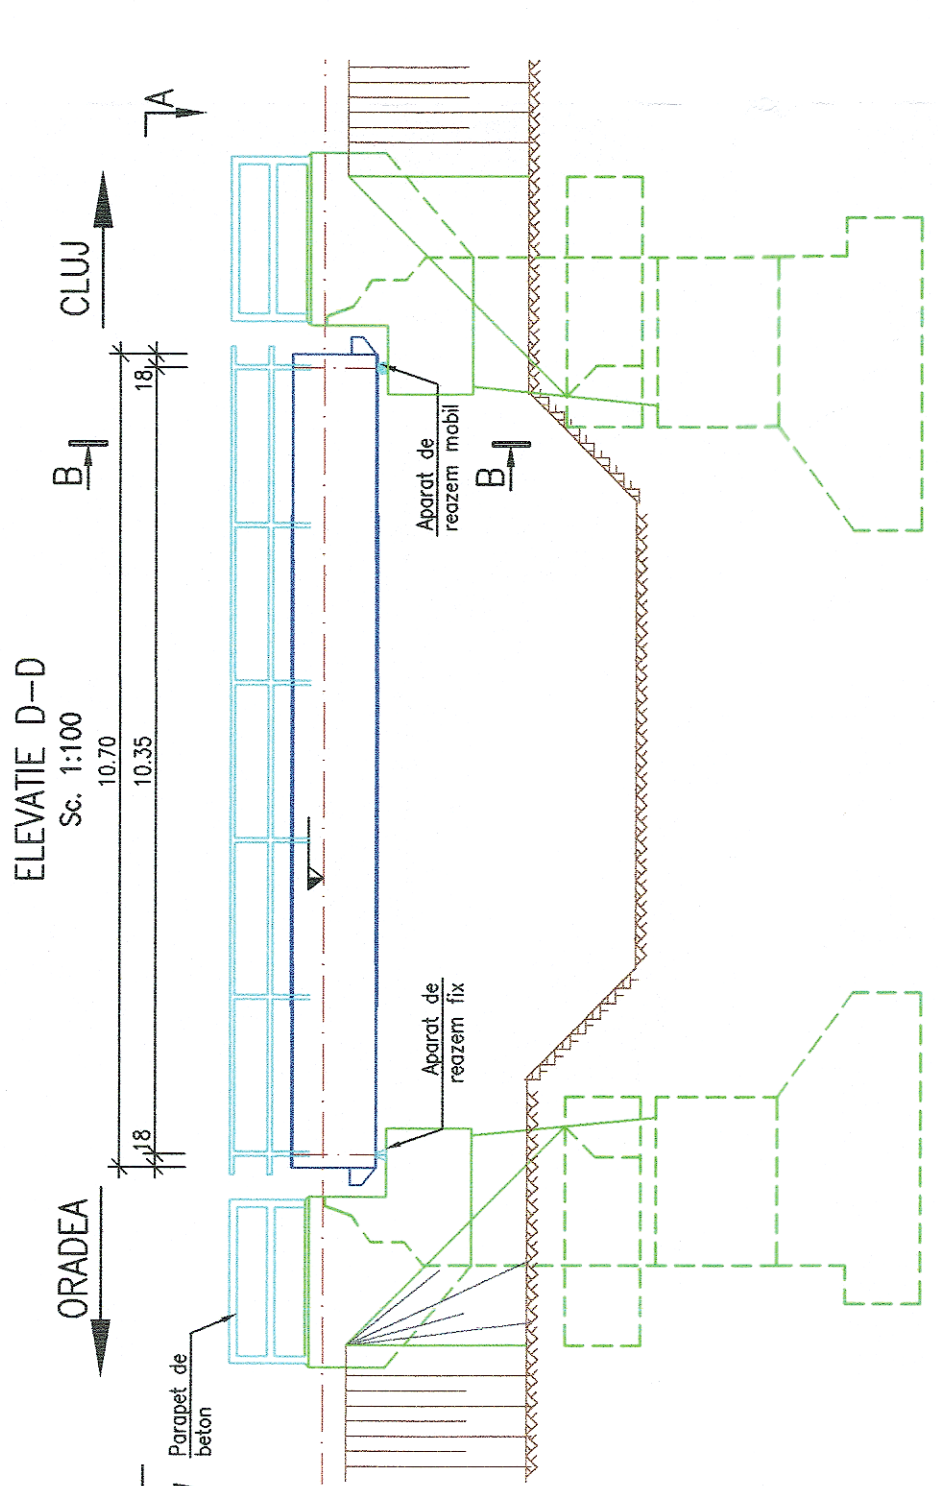
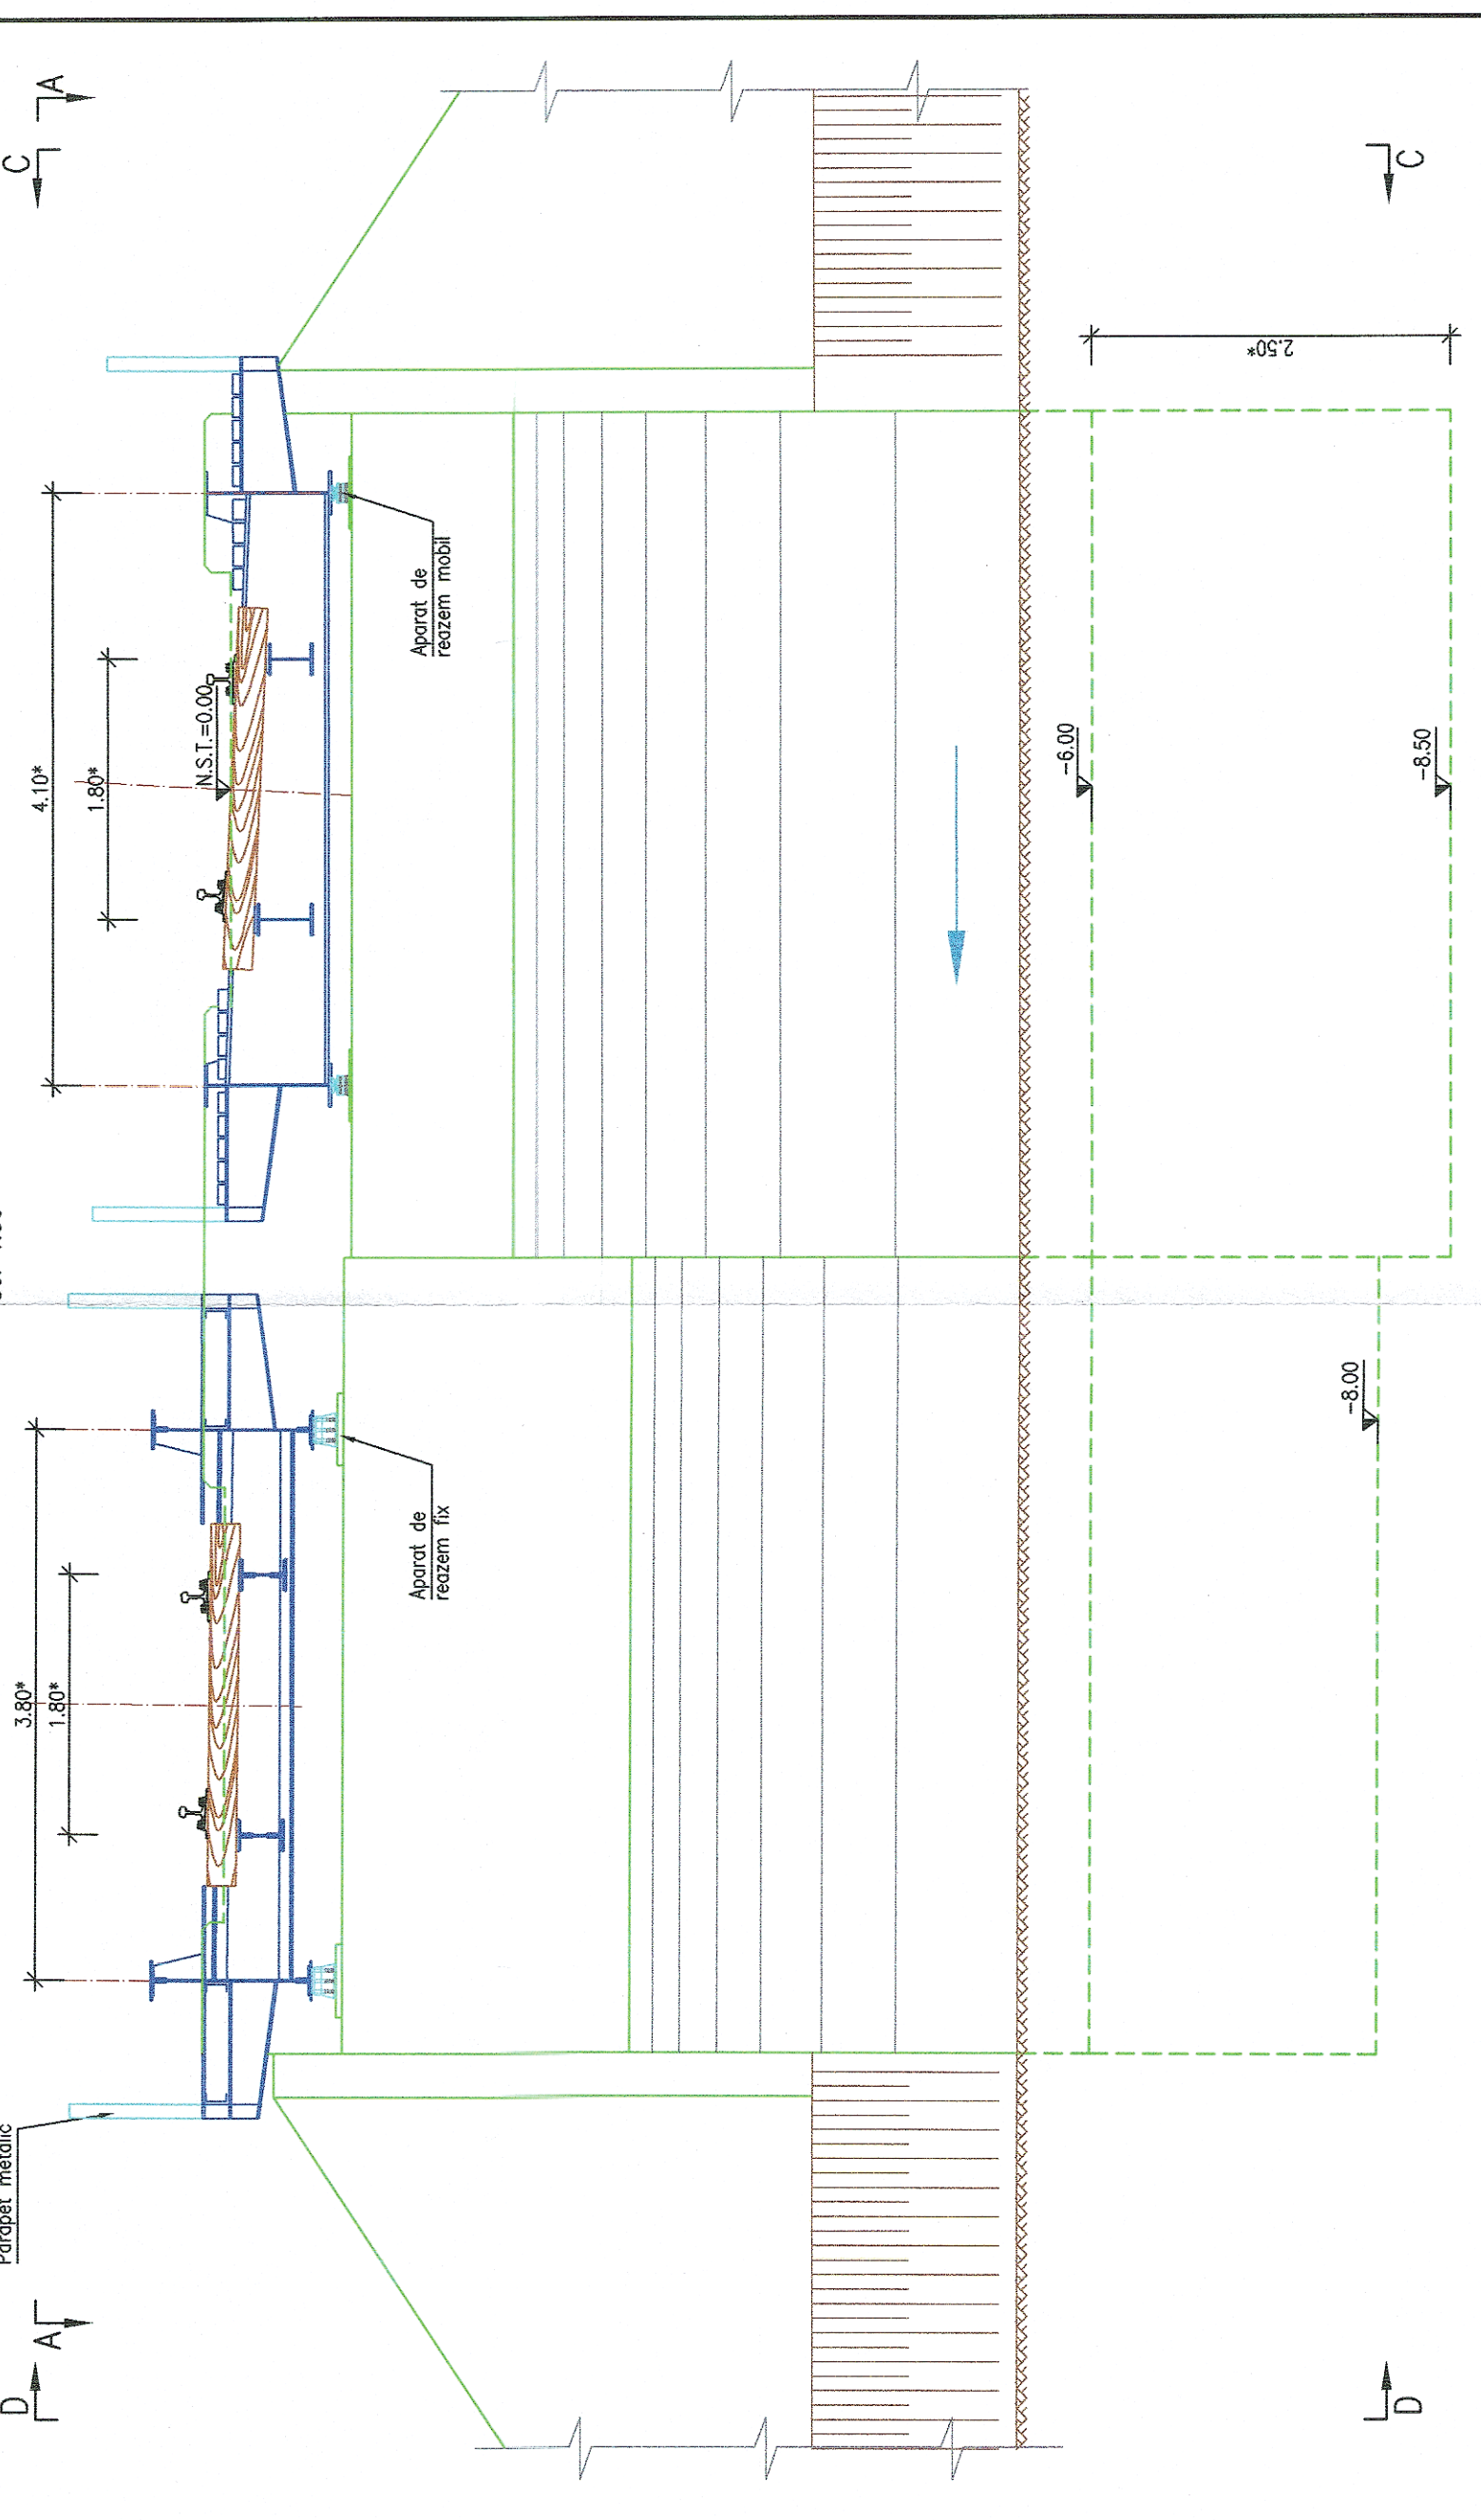
- Dimensiunile insoite pe planşa de * sunt preluate din datele inscrise in fisa podului;
- III. Constatari facute pe teren si in fisa podului:
 - Firul I

- grinzile principale au vopseaua exfoliata pe zone restranse;-degradari locale ale betonului in daia; fisuri si infiltratii de apa;
 - beton degradat, friabil la infrastructura;

- aparatele de reazem sunt pozitionate impropriu pe cuzineti;
 - Firul II
 - grinzile principale au nituri corodate, cu capete de nit corodate;
 - guselele orizontale ale contravanturilor in zona de capete prezinta Pete izolate de rugina si exfolieri ale protectiei anticorozive;

- niturile de solidarizare ale pieselor metalice de la lonjeroni sunt puternic corodate, mai ales la prinderea contravanturilor de grinda;
 - corodarea elementelor metalice, mai ales la spatii necerisite;

- nituri corodate, cuburi de rugina, corozione pe zone extinse, piese metalice cu sectiunea redusă;
 - beton degradat, friabil la infrastructura;
