<b>PROIECTANT:</b> ASOCIEREA:		<b>DENUMIRE PROIECT:</b>		<b>REACTUALIZARE STUDIU DE FEZABILITATE PENTRU "ELECTRIFICAREA ȘI REABILITAREA LINIEI DE CALE FERATĂ CLUJ - ORADEA - EPISCOPIA BIHOR"</b>	
<b>EXPERT SECUNDAR:</b>		<b>NUME</b> Ing. Ileana Iulia VÎRLAN		<b>SEMNATURA</b>

<b>EXPERT PRINCIPAL:</b>		<b>NUME</b> Ing. Cristina VARĂ-OROS		<b>OBIECT:</b> <b>PODURI ȘI PODEȚE</b>	
<b>CEC/MP:</b>		<b>NUME</b> Ing. Stellan VARĂ-OROS		<b>DENUMIRE PLAN:</b> <b>JUDEȚUL CLUJ</b> <b>PODEȚ KM 547+295</b> <b>RELEVU</b>	
<b>DATA:</b> 11.2017		<b>SCARA:</b> 1:100		<b>EXEMPLAR NR.:</b>	
<b>COD PLAN:</b>		<b>ET 36 L0 12 Pd069 002 000</b>

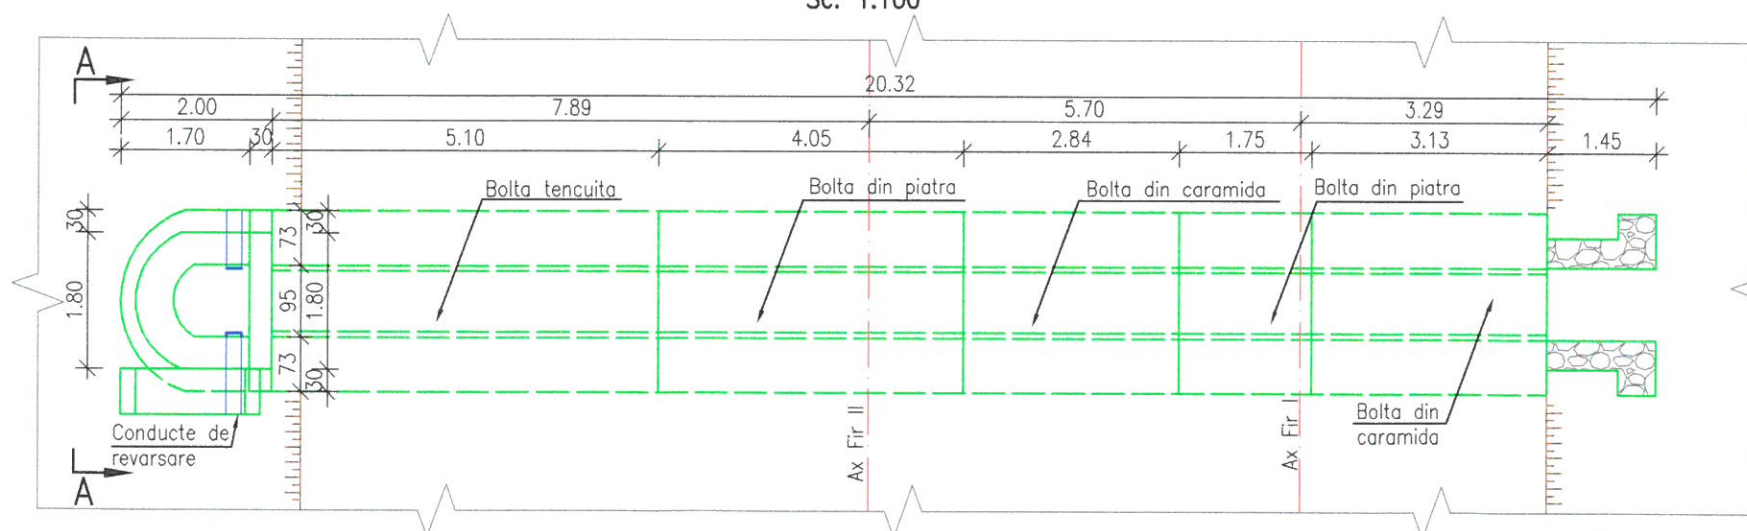
VEDERE PLANA  
Sc. 1:100

- In 2007 au fost observate bolta degradata, pereul degradat si timpanul aval cu tendinte de rasturnare;
- In 2008 a fost sesizat podetul colmatat 80%;
- Din 2009 a fost propusa dezafectarea.

- Podetul este colmatat 80%;
- Elevatia aval este degradata;
- Podetul asigura debuseul necesar.
