GUVERNUL ROMÂNIEI		P.O.I.M.		PROIECT FINANȚAT DE UNIUNEA EUROPEANĂ	
COMPANIA NAȚIONALĂ DE CĂI FERATE C.N.C.F. "C.F.R." S.A.		ACCIONA		REACTUALIZARE STUDIU DE FEZABILITATE PENTRU "ELECTRIFICAREA ȘI REABILITAREA LINIEI DE CALE FERATĂ CLUJ - ORADEA - EPISCOPIA BIHOR"	
PROIECTANT: ACCIONA & B Ing. Andrei RADU Ing. Cristina VARĂ-OROS Ing. Stelian VARĂ-OROS	DENUMIRE PROIECT:	DENUMIRE PLAN:	OBIECT:	SEMANTURA Ing. Andrei RADU Ing. Cristina VARĂ-OROS Ing. Stelian VARĂ-OROS	PODURI ȘI PODEȚE JUDEȚUL CLUJ POD KM 565+552 RELEVU
EXPERT SECUNDAR Ing. Andrei RADU	EXPERT PRINCIPAL Ing. Cristina VARĂ-OROS	CEC/MP Ing. Stelian VARĂ-OROS	DATA: 11.2017	SCARA: 1:100	EXEMPLAR NR.: COD PLAN:
ET 36 L0 17 P016 002 000					000

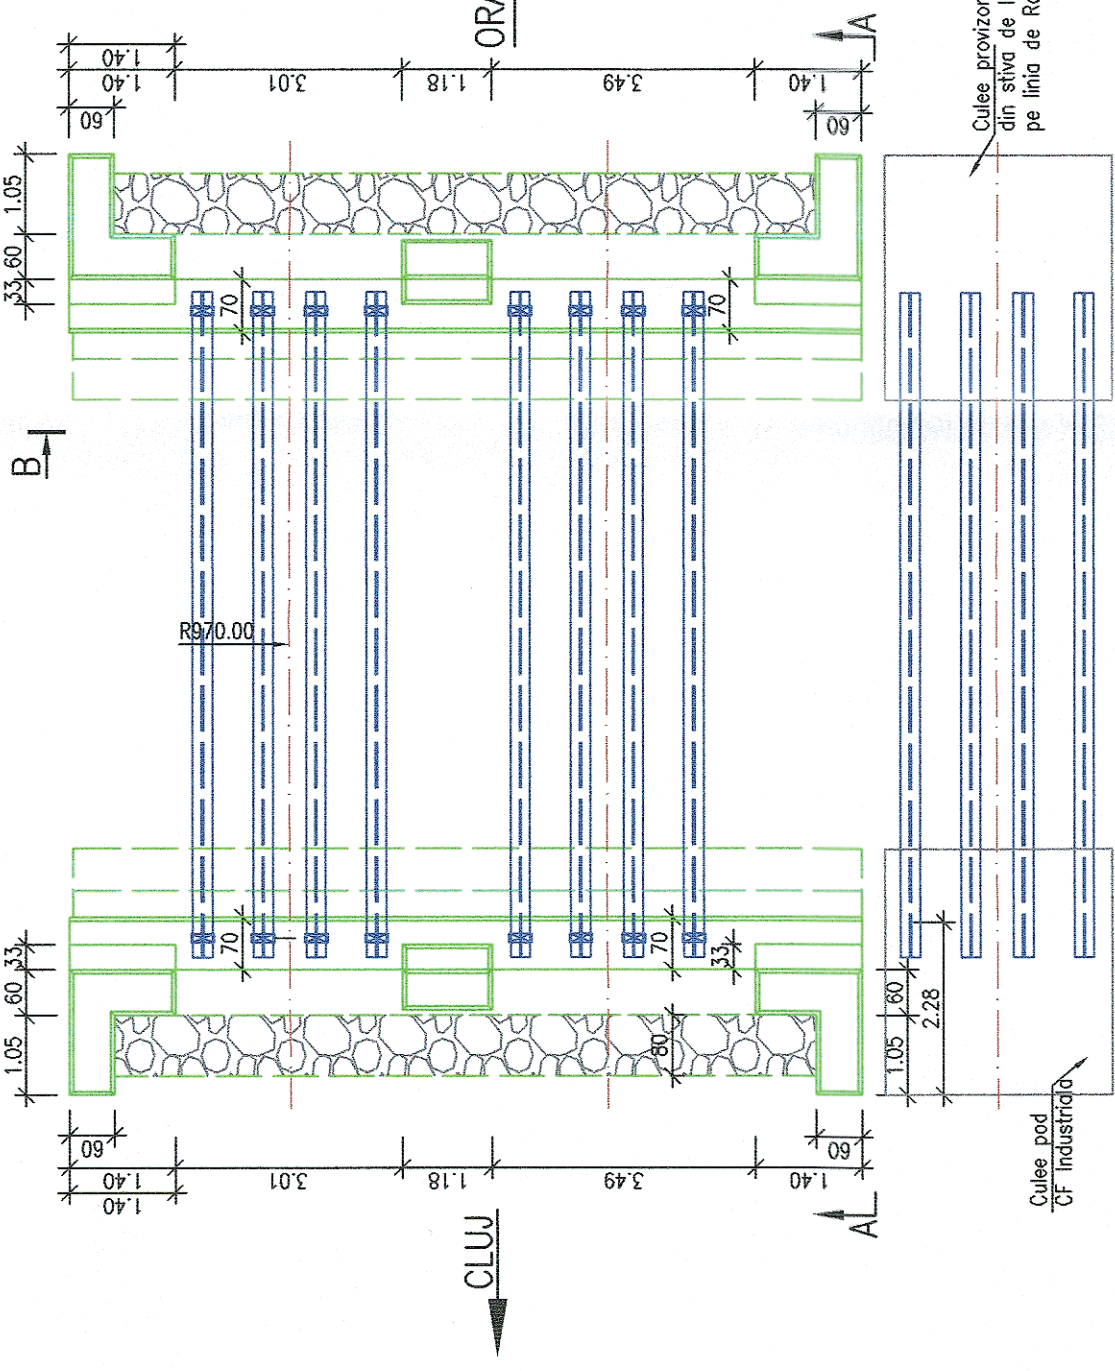
VEDERE PLANA C-C

- degradarea protecției anticorozive pe zone întinse și corodarea elementelor metalice, mai ales la interior în spațiile neacoperite;
 - ciobituri ale muchiilor vii la banchetele cuzinetilor, fisuri în bancheta cuzinetilor în zona centrală;

- lipsa trotuarelor și a scarilor de acces pe pod;
 - lipsa elementelor de racordare.
