GVERNUL ROMÂNIEI		P.O.I.M.		PROIECT FINANȚAT DE UNIUNEA EUROPEANĂ	
BENEFICIAR: COMPANIA NAȚIONALĂ DE CĂI FERATE C.N.C.F. "C.F.R." S.A.					
PROIECTANT: acciona &			DENUMIRE PROIECT: REACTUALIZARE STUDIU DE FEZABILITATE PENTRU "ELECTRIFICAREA ȘI REABILITAREA LINIEI DE CALE FERATĂ CLUJ - ORADEA - EPISCOPIA BIHOR"		
ASOCIERIA:		NUME:		SEMNATURA:	
EXPERT SECUNDAR:		Ing. Alexandru SAVIN		OBIECT: PODURI ȘI PODEȚE	
EXPERT PRINCIPAL:		Ing. Cristina VARĂ-OROS		DENUMIRE PLAN:	
CEC/MP:		Ing. Stellan VARĂ-OROS		JUDEȚUL CLUJ	
DATA: 11.2017		SCARA: 1:100		EXEMPLAR NR.:	
				COD PLAN:	
				ET 36 L0 18 Pd118 002 000

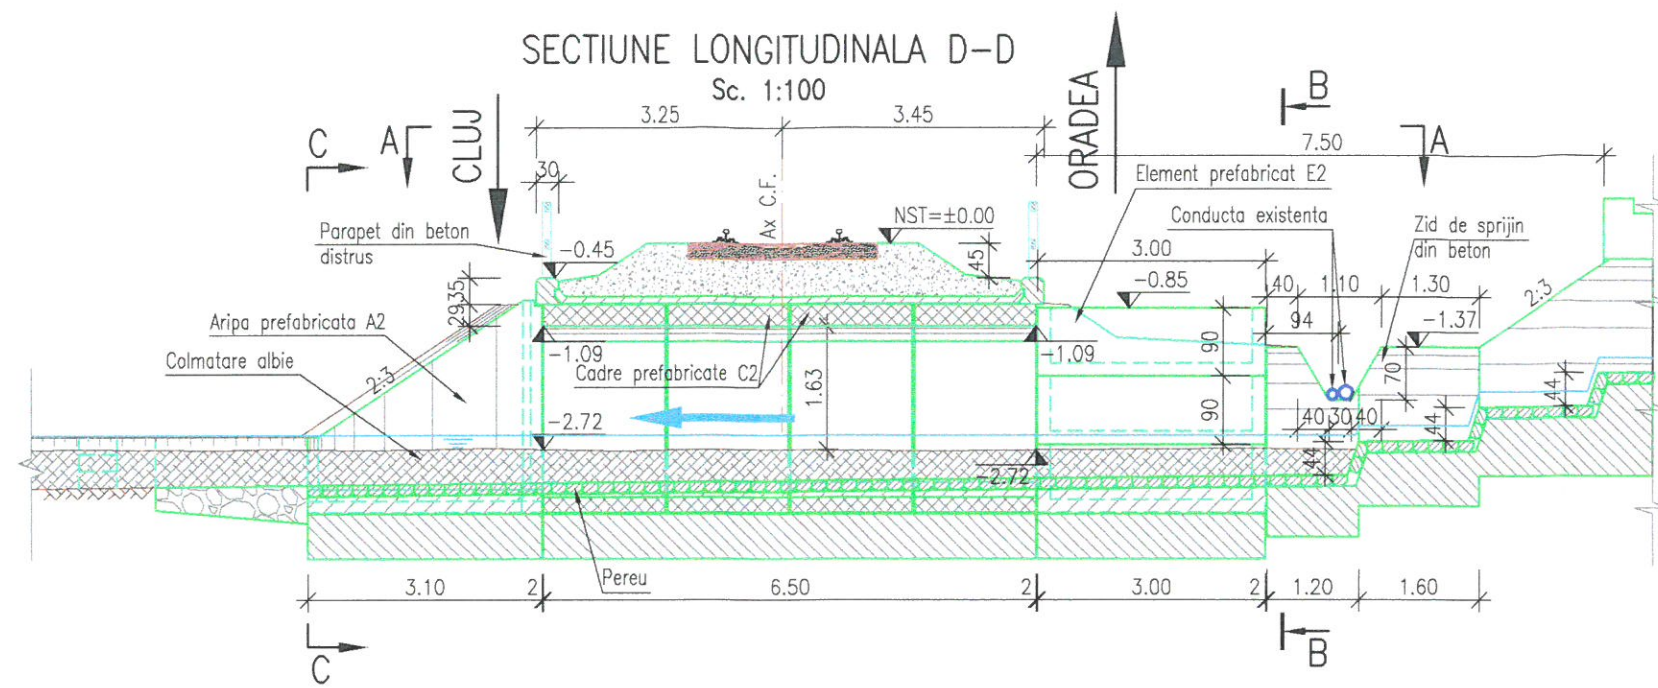
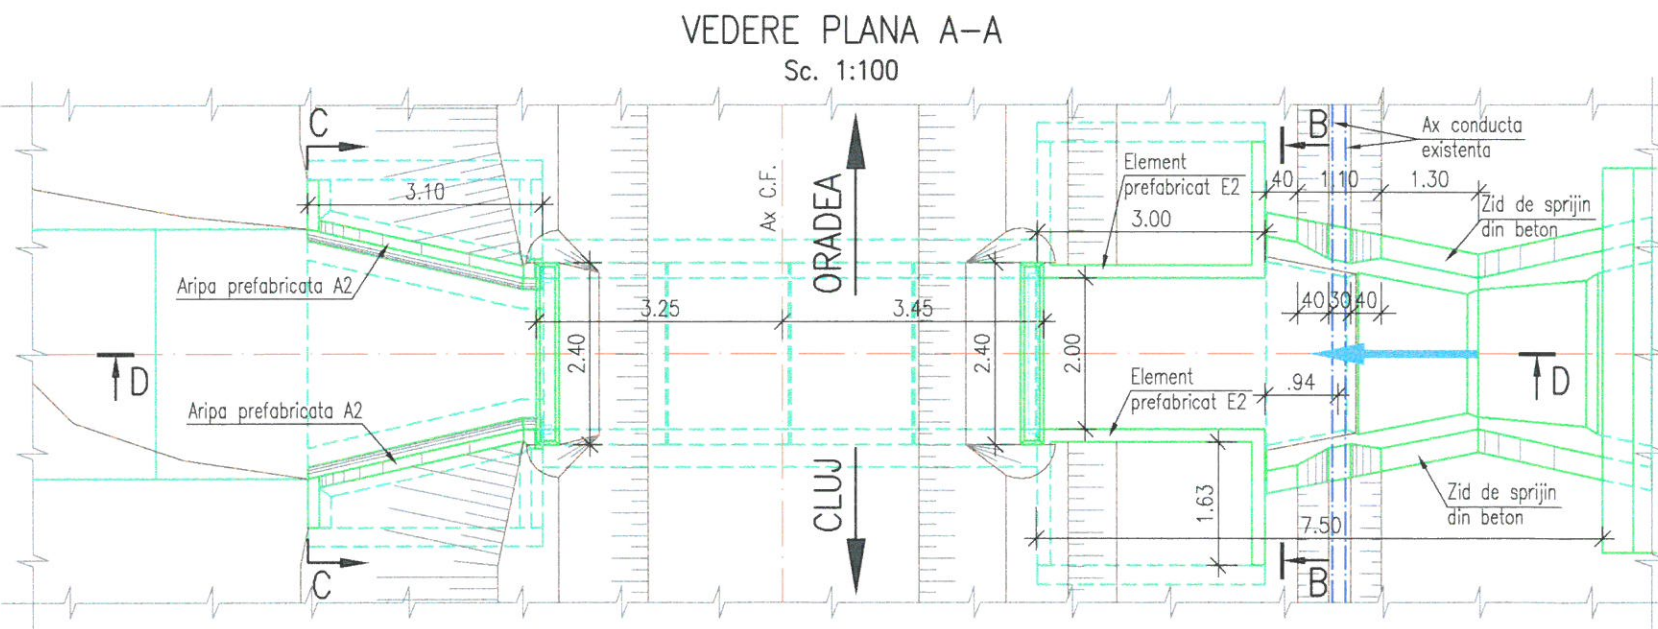
- Cadrelor C2 prezinta ciupituri, armaturi descoperite, respectiv eflorescente/carbonatari si pete de ruzina ca urmare a infiltratiei apei;
 - Zidurile de sprijin (pentru albie) situate amonte, sunt acoperite cu vegetatie;

- Lipsa parapetului de protectie pe partea stanga;
 - Scarile de acces sunt acoperite cu vegetatie;
 - Albia prezinta colmatare amonte si aval;
 - Sunt 2 conducte acoperite cu izolatia termica (vata de sticla) la cca 0.94m amonte.
