EXPERTIZE TEHNICE LUCRĂRI CIVILE ÎN STAȚII JUDEȚUL BIHOR VOLUMUL I – RAPORT DE EXPERTIZĂ TEHNICĂ

*Reactualizare Studiu de Fezabilitate pentru
„Electrificarea și reabilitarea liniei de cale
ferată
Cluj – Oradea - Episcopia Bihor”*

EXPERTIZE TEHNICE CONSTRUCȚII CIVILE JUDEȚUL BIHOR REVIZIA: 0 NOIEMBRIE 2017

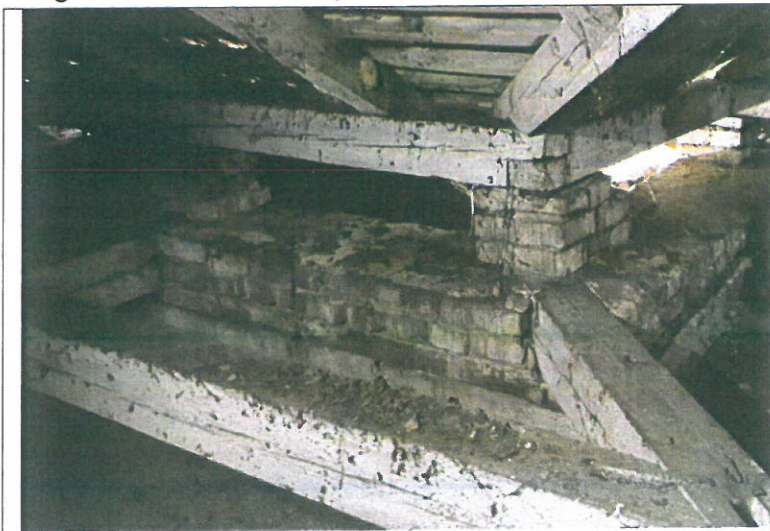
Șarpantă de lemn cu îmbinări dulgherești chertate fără piese metalice de siguranță

- Șarpanta de lemn are o serie de zone cu elemente dislocate sau cu fisuri longitudinale care se vor corecta urmărindu-se într-o măsură cât mai mare soluții tehnice tipice șarpantelor istorice (șuruburi de lemn, plătuiri etc.);

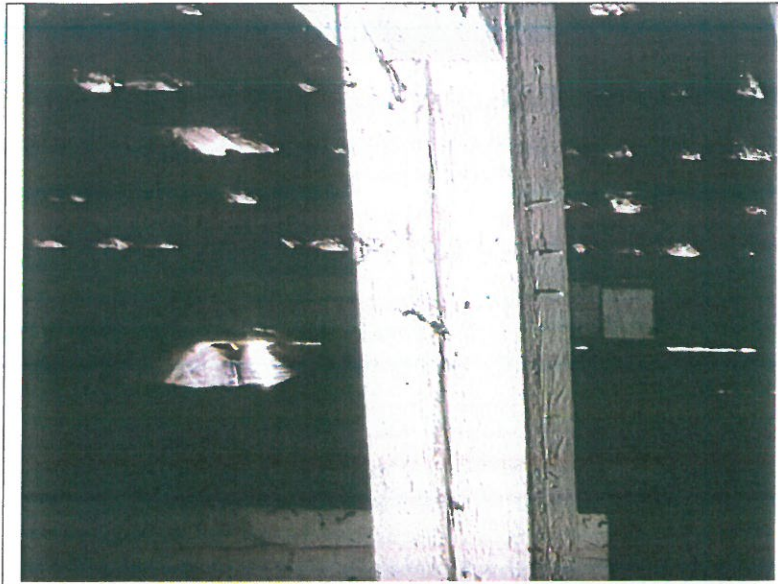
<p>Elemente de lemn cu fisuri longitudinale</p>

- Căpriorii sau zonele de căprior putrezite se vor înlocui utilizându-se secțiuni de aceleași dimensiuni;
 - Elementele cu fisuri longitudinale se vor consolida cu ajutorul unor etrieri tensionați din sârmă zincată $\varnothing 6 / 500\text{mm}$. Tot materialul lemnos se va ignifuga și trata insecto – fungicid.

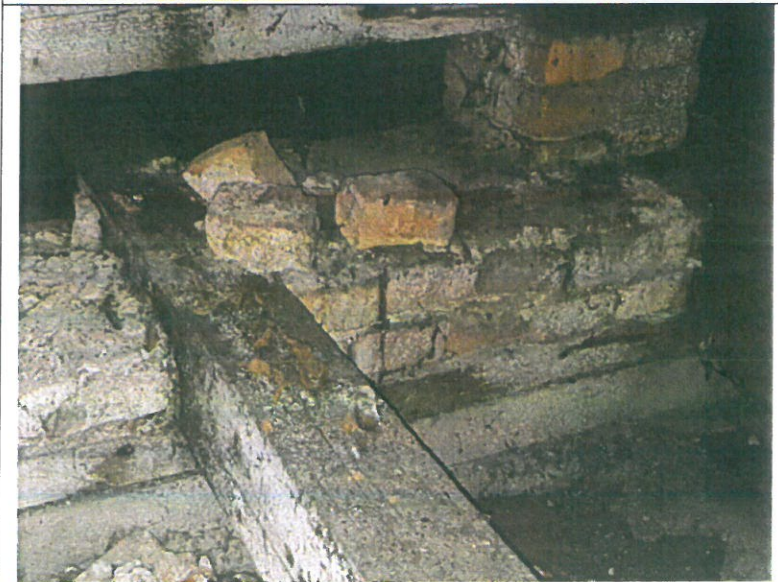
<p>Grinzi de lemn / corzi afectate de umezeală în zona de contact cu zidăria de cărămidă</p>

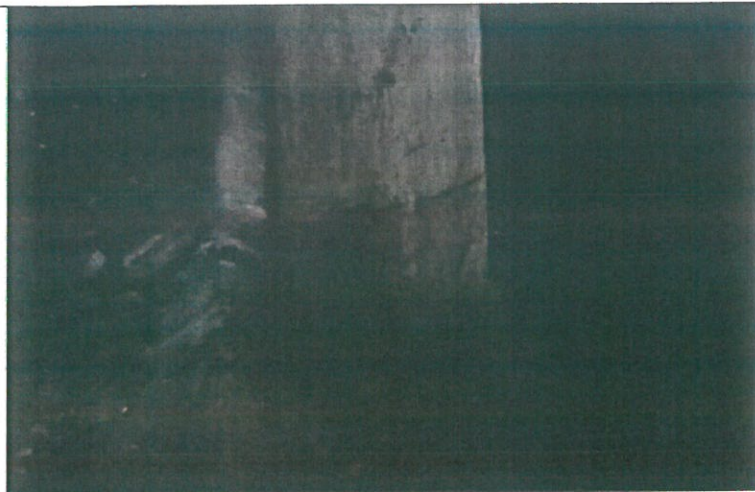
Infiltrații de apă în planșeu peste parter în vecinătatea hornului

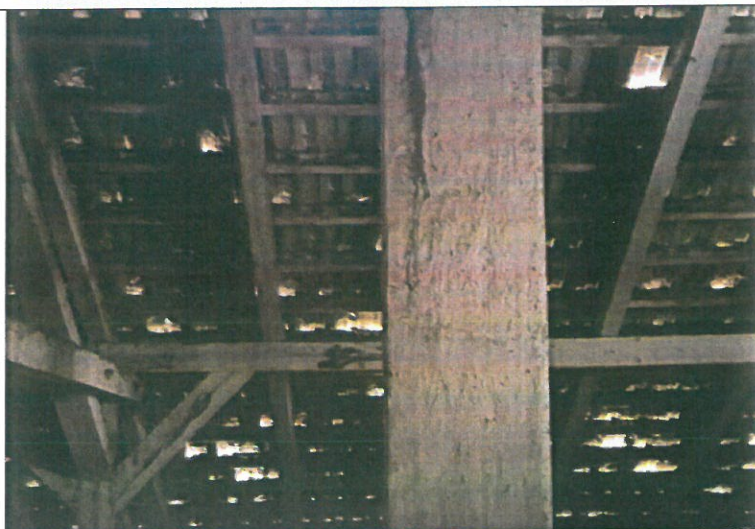
Țigle fisurate sau exfoliate cu o comportare casantă

- **Lucrări la acoperiș:**
 - Țiglele ceramice sunt afectate de uzură fizică iar nivelul actual de degradare poate evolua cu o viteză greu de anticipat astfel încât se recomandă înlocuirea integrală a acestora;

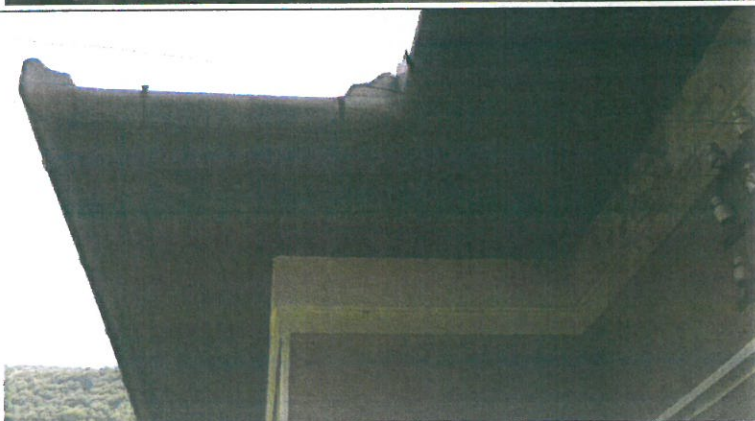
Streașina cu scânduri lipsă și cu pereți afectați de infiltrații ale apei pluviale

- Țiglele ceramice sunt afectate de uzură fizică iar nivelul actual de degradare poate evolua cu o viteză greu de anticipat astfel încât se recomandă înlocuirea integrală a acestora;
- Odată cu schimbarea învelitorii se vor înlocui și jgheaburile și burlanele urmărindu-se descărcarea apelor cât mai în exteriorul perimetrului construit.

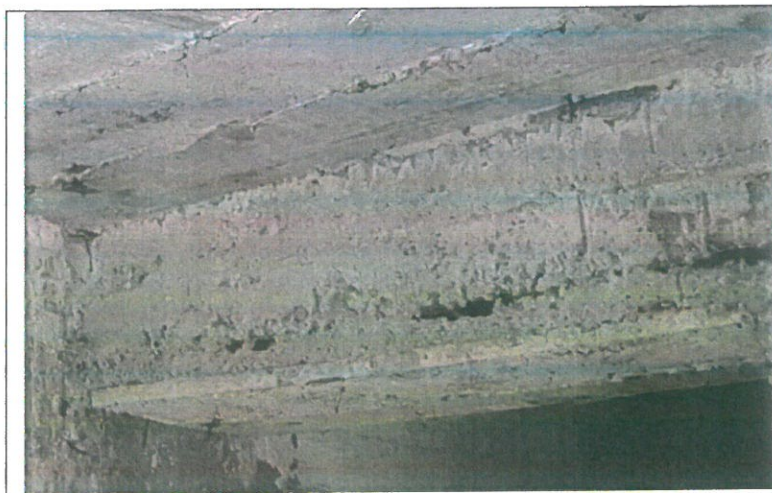
Betonul din zona de subsol are unele segregări și zona cu armătură expusă dar reduceri semnificative ale capacității portante

- Planșeul peste subsol nu necesită consolidări majore:
 - zonele cu armături expuse se vor repara în e etape (1 – curățarea și neutralizarea coroziunii la armuri; 2 – rectificarea suprafeței cu mortar de nivelare cu rezistență ridicată și aderență sporită la startul suport (recomandat mortar fibro-ranforsat);
- Planșeul peste parter este afectat de umeziri locale datorate infiltrațiilor din pod iar lucrările de intervenție sunt în interacțiune cu lucrările de consolidare ale șarpantei;
- Având în vedere opțiunea ca în varianta minimală șarpanta să fie păstrată cu lucrări locale de consolidare rezultă dificilă implementarea unor măsuri de solidare → se vor executa lucrări de reparație locală).

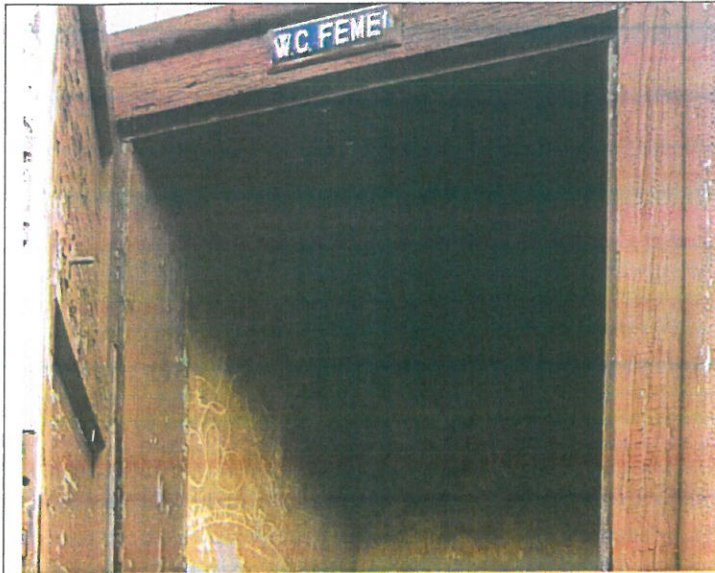
Tâmplăria de închidere este degradată și ne-etanșă

- Tâmplăriile de la pereți se vor schimba conform cerințelor beneficiarului;
- Se refac pardoselile și finisajele.

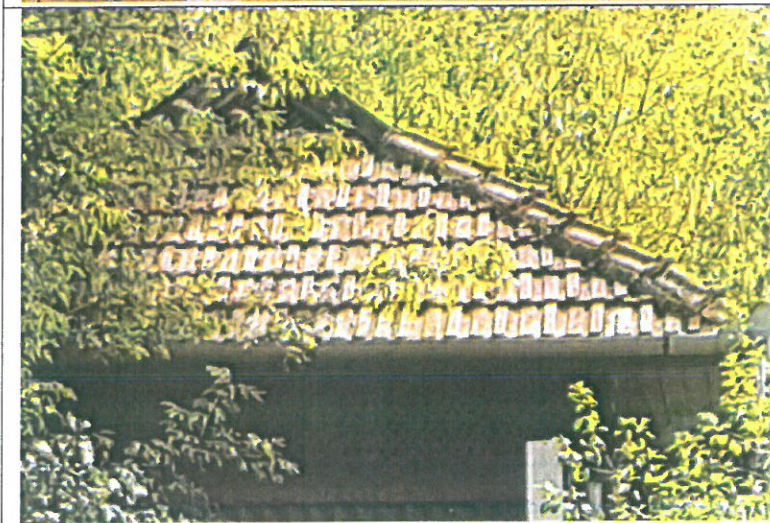
Acoperișul are zone cu țigle dislocate și fisurate

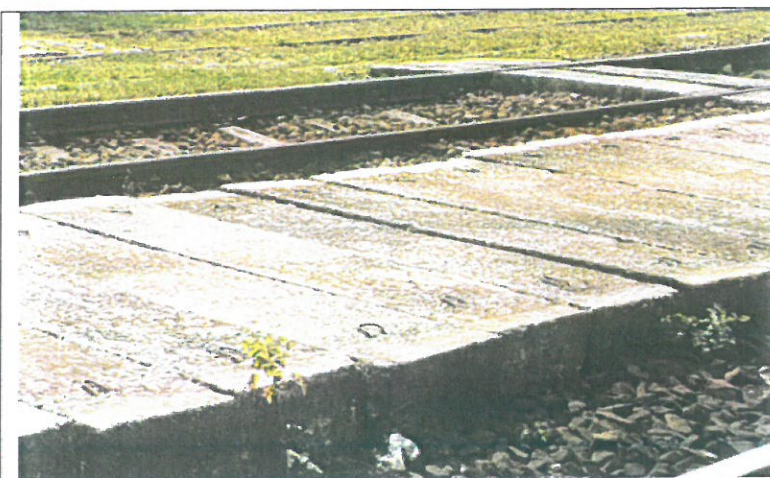
Suprafața finită are o planeitate moderată cu diferențe de orizontalitate

Există dezașări în ceea ce privește așezarea în plan

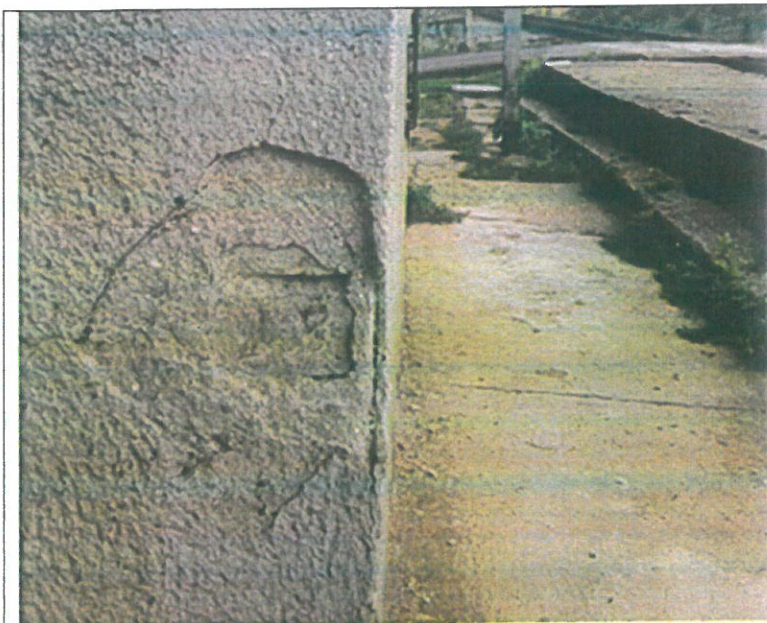
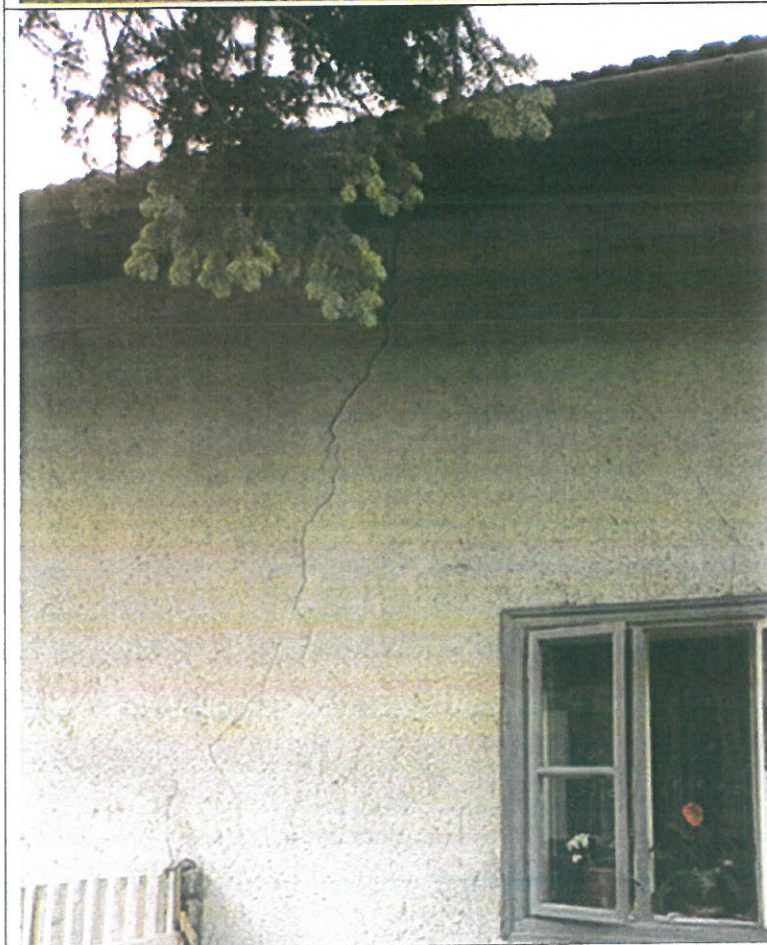
Fisuri aparente în tencuiala la pereții exteriori → apar pe tot perimetrul clădirii.

- Având în vedere faptul că nu au fost observate fisuri sau crăpături cu pătrundere adâncă, în grosimea peretelui, se acceptă exploatarea fără consolidări structurale la pereți;
- Zonele cu tencuieli exfoliate sau fragilizate se vor îndepărta pe suprafața afectată urmărindu-se curățarea în profunzime a zidăriei (pe suprafața cărămizii și în zona rostului); ulterior se vor reface folosind materiale de calitate, compatibile cu tipul de mortar (mortar de var / ciment);
- În situația în care în timpul lucrărilor de execuție sunt observate fisuri sau crăpături (sub stratul de tencuiala aparentă) acestea se vor consolida în felul următor:
 - Fisurile <3mm se vor consolida prin injecție cu rășniepoxidiceși suplimentar „coasere” cu scoabe din oțel rotund cu diametrul de 6mm urmate de tencuirea peretelui cu mortar marca M10 (M100);

- Fisurile 3...10mm se vor consolida prin injectare cu mortar epoxidicși suplimentar cu scoabe din oțel rotund cu dimetrul de 6mm iar mortarul de tencuire M10 cu grosimea de 4cm se va arma cu plasă sudată # $\varnothing 6(4)/100/100$. Soluția se va extinde pe ambele părți ale peretelui iar plasele se vor conecta între ele cu agrafe din oțel rotund $\varnothing 6$ (4 buc./mp). Soluția se va implementa numai după curățarea în adâncime a fisurii (desfacerea tencuielii și lărgirea rostului) întrucât ipotetic, fisurile reduse din finisaj pot ascunde uneori crăpături mai extinse;
- Pentru fisuri peste 10mm se va solicita punctul de vedere al expertului.

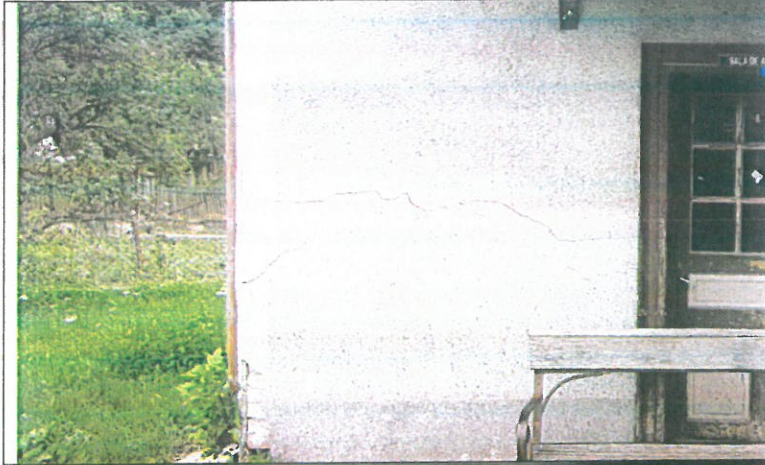
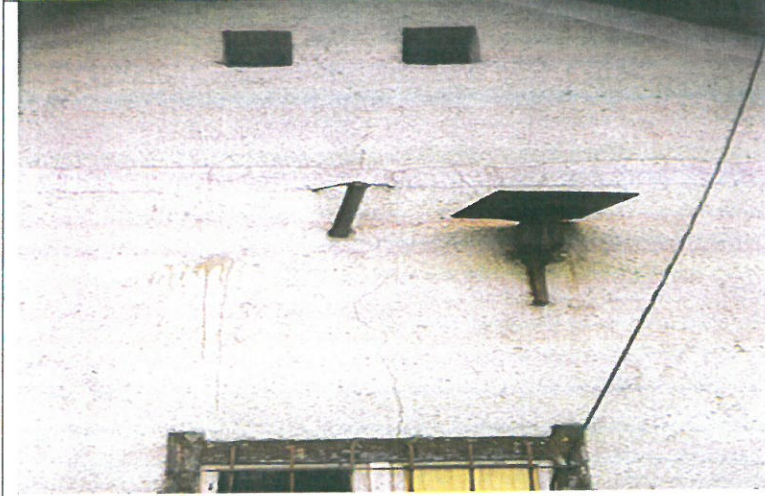
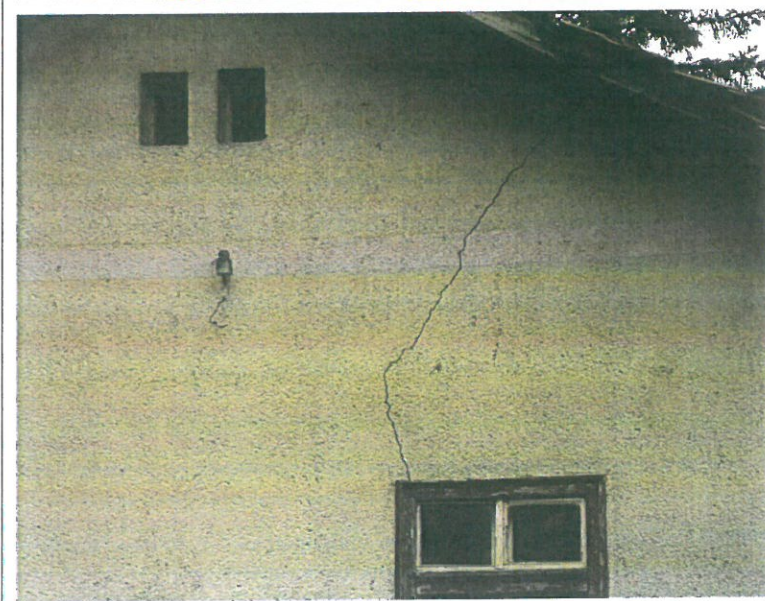
Fisuri aparente în tencuială la pereții exteriori → zona golurilor (usi+ ferestre)

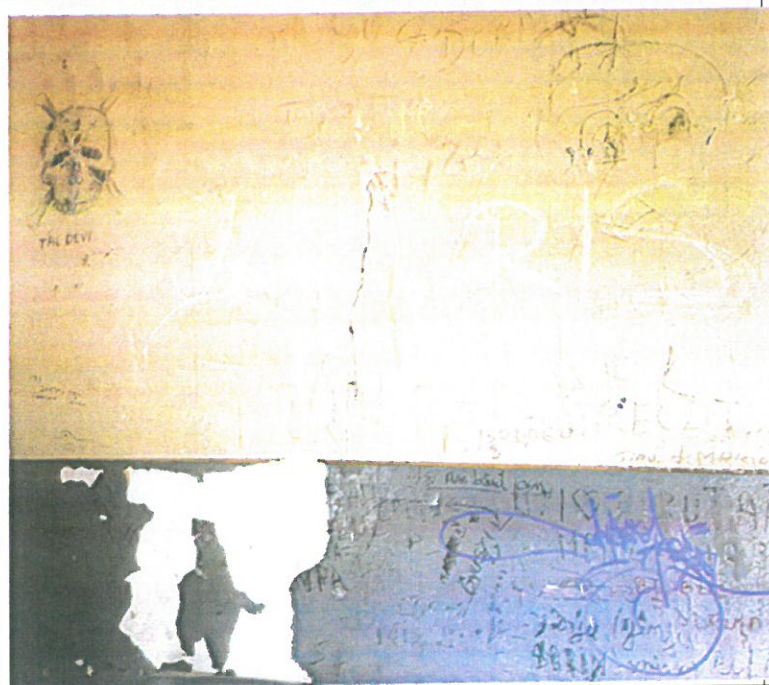
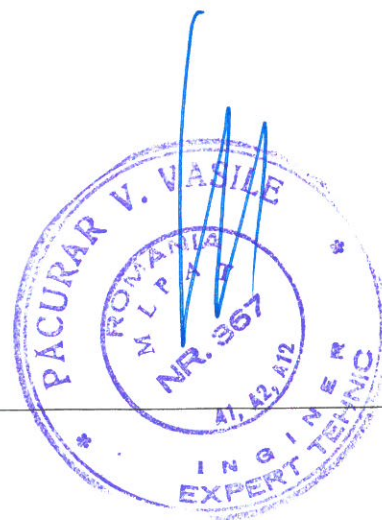
Interiorul clădirii este insalubru și prezintă degradări semnificative la nivelul pardoselii și al pereților.

Tencuielile sunt degradate la interior și prezintă fisuri, crăpături.

În timp unele au devenit friabile și s-au desprins de stratul suport.

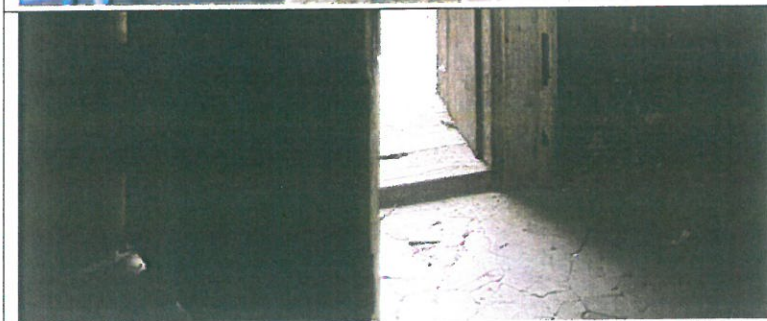
La interior, zona aferentă
hornului prezintă degradări.

La baza peretelui se constată
prezența igrasiei.

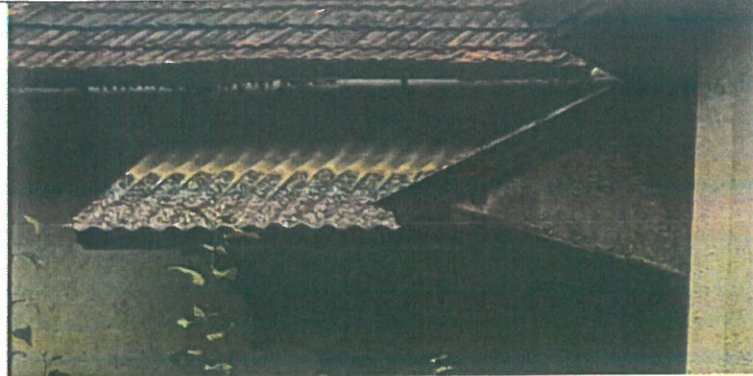
Învelitoarea de azbociment prezintă degradări datorită expunerii îndelungate la intemperii.

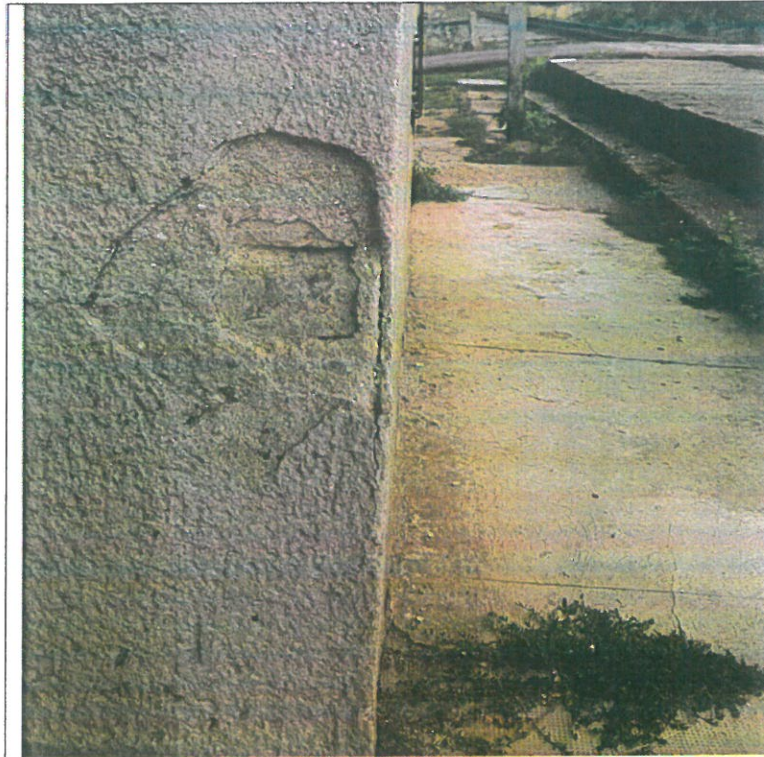
Trotuare perimetrare fisurate.

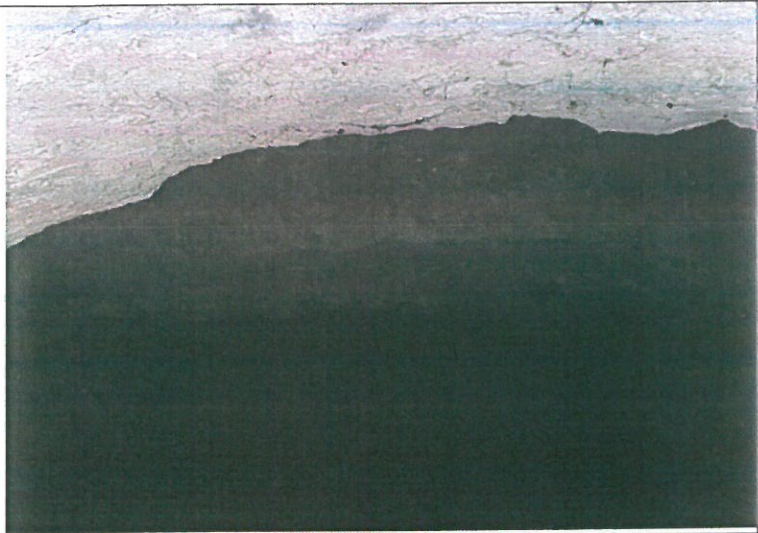
<p>Buiandrug de cărămidă cu fisuri verticale.</p>

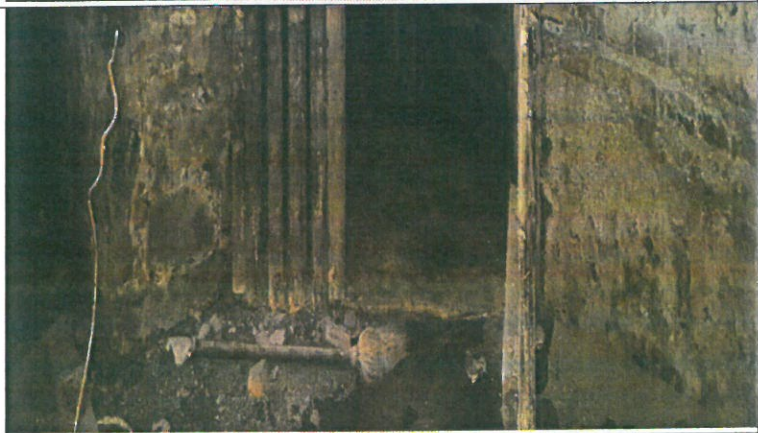
<p>Pardoselile sunt degradate, iar in anumite zone sunt utilizate pentru depozitare neorganizată.</p>

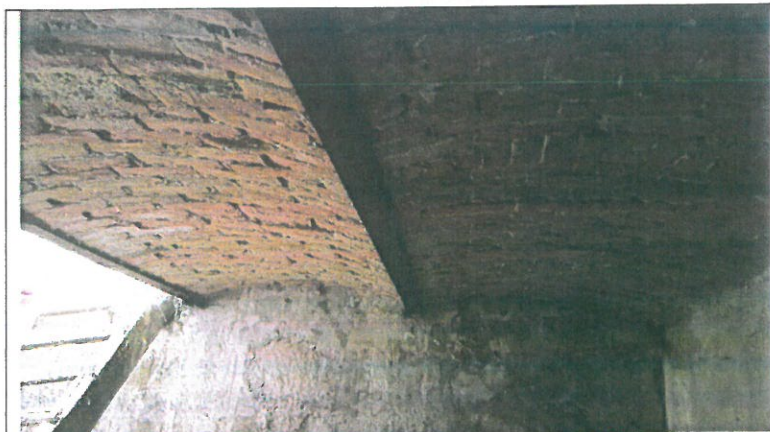
<p>Bolțișoare de cărămidă pe profile metalice (tip șine CF) fixate la extremități în pereții subsolului → elementele metalice sunt corodate superficial</p>

- Planșeul peste subsol nu necesită consolidări. Se impun doar lucrări de reparație la nivelul botișoarelor de cărămidă.
- În cazul în care se observă rosturi fără mortar sau cu mortar friabil acesta se va îndepărta și se va reface folosind materiale compatibile;
- Zonele expuse ale profilelor metalice se vor curăța în profunzime de rugină și ulterior se vor proteja utilizând vopsele de calitate.
- Se va reface integral scara de acces la subsol;

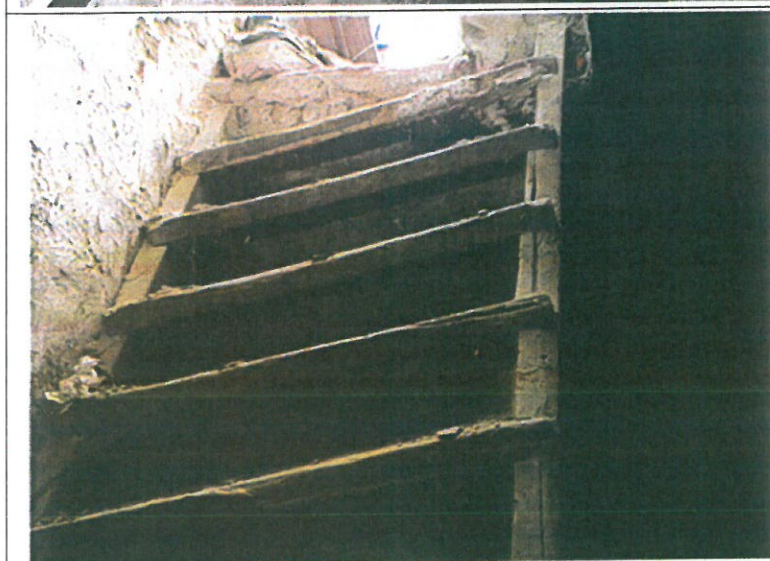
<p>Scara de acces la subsol este din lemn și prezintă fisuri ale elementelor structurale.</p>

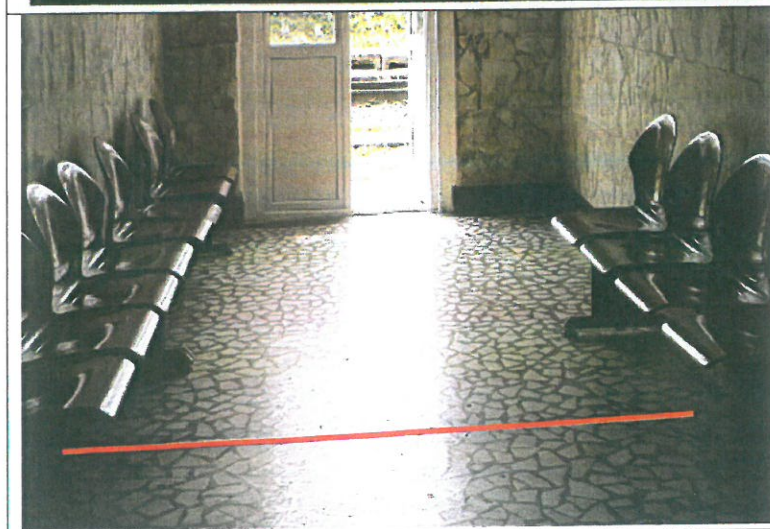
<p>Pardoselile de la nivelul parterului sunt din mozaic și în vecinătatea accesului s-a observat o fisură locală.</p>

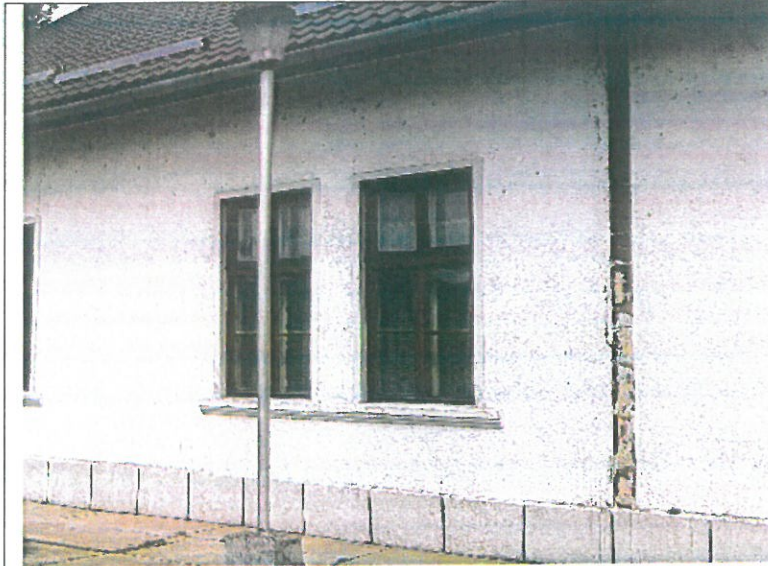
Tencuielile la pereții parter au zone exfoliate.

- Zonele cu tencuieli exfoliate se vor îndepărta pe suprafața afectată urmărindu-se curățarea în profunzime a zidăriei (pe suprafața cărămizii și în zona rostului); ulterior se vor reface folosind materiale de calitate, compatibile cu tipul de mortar (mortar de var / ciment);
- În situația în care în timpul lucrărilor de execuție sunt observate fisuri sau crăpături (sub stratul de tencuială aparentă) acestea se vor injecta cu rășină epoxidică (sau mortar epoxidic); Pentru fisuri cu mărimea deschiderii peste 10mm se va solicita punctul de vedere al expertului.
- Se vor reface golurile de aerisire;
- Se refac finisajele de la pereți.

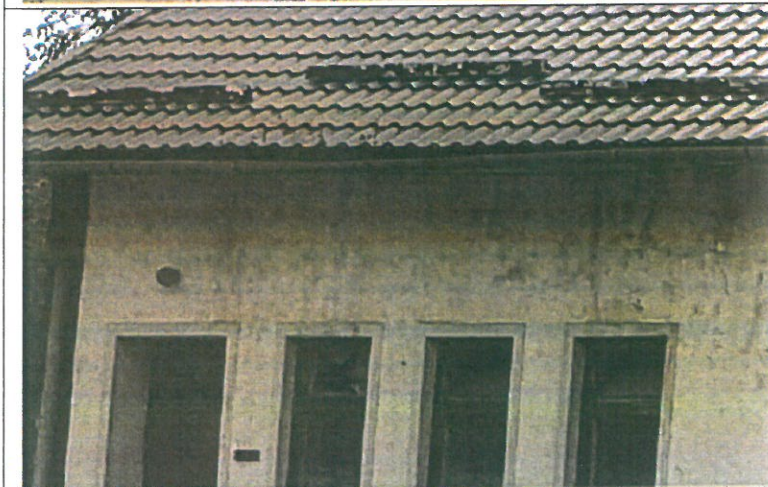
Local pereții prezintă indicii ale nivelului ridicat de umiditate.

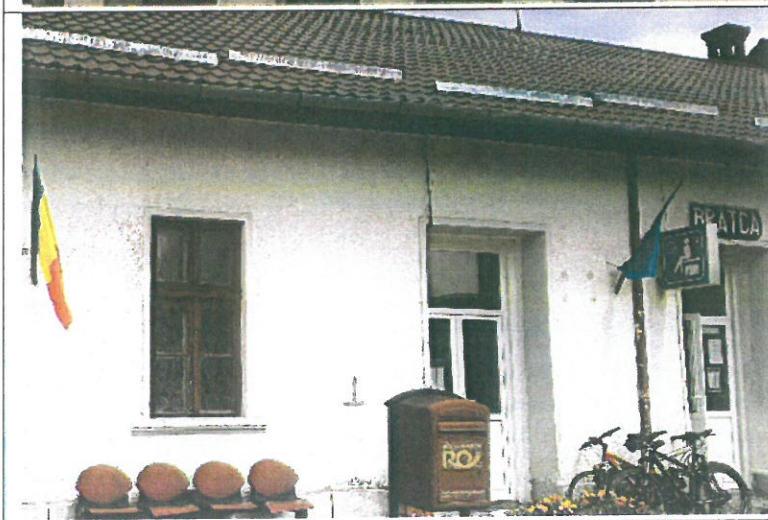
Tâmplăriile sunt parțial înlocuite.

Tâmplăriile vechi prezintă degradări și ne-etanșetate.

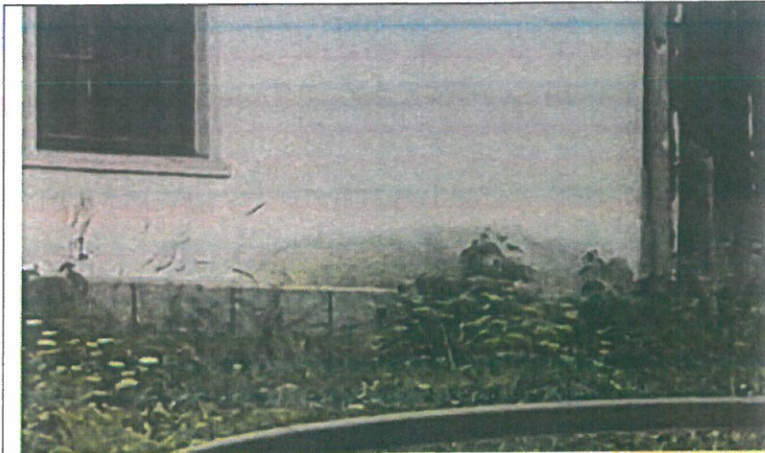
In zona fără trotuar vegetația a umezit peretele.

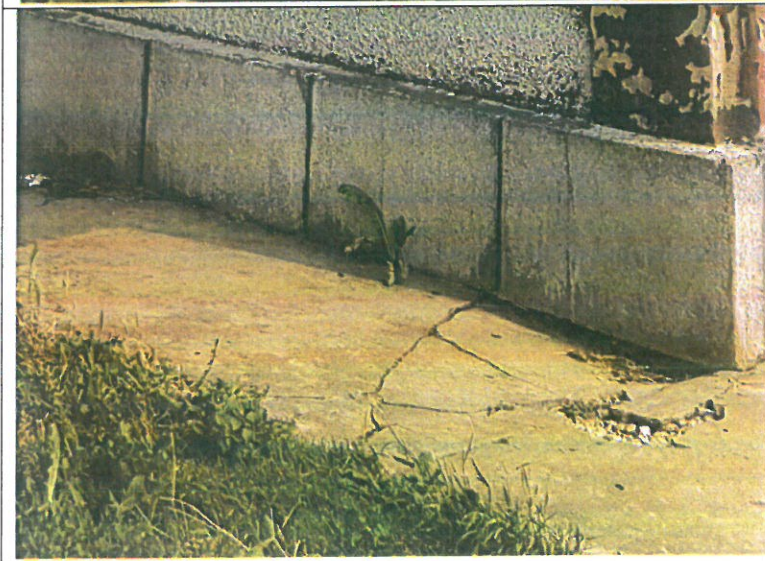
Trotuare perimetrare fisurate.

- Se impune refacerea integrală a tortarelor și a platformelor perimetrare.

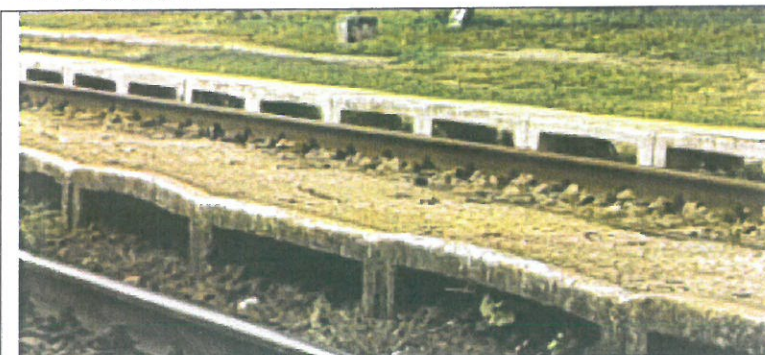
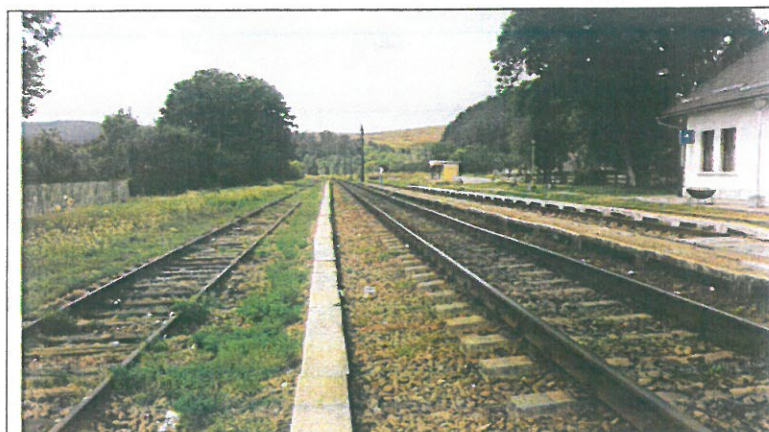
Suprafața finită are o planeitate moderată cu diferențe de orizontalitate;

Există dezaxări în ceea ce privește așezarea în plan;

Cota de circulație nu este

conformă normelor actuale.

Betonul expus prezintă
segregări și fisuri locale.

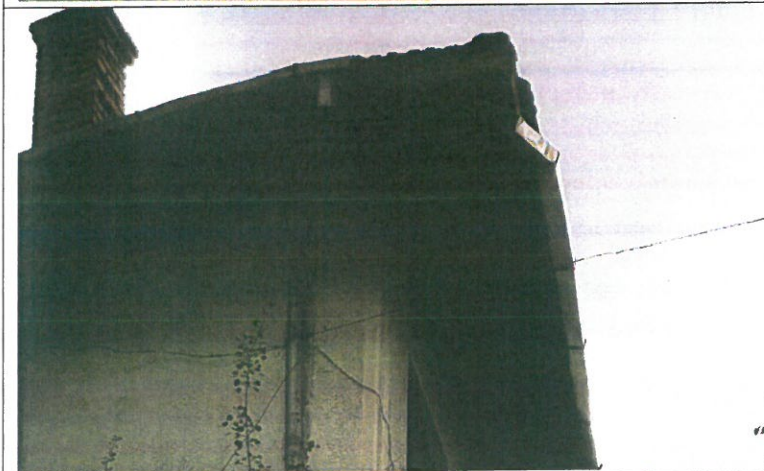
Jgheaburi de colectare a apelor pluviale îndoite și local corodate

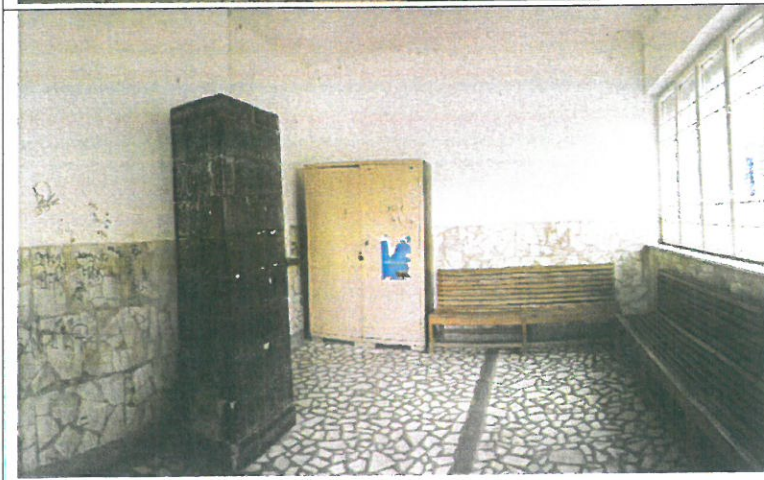
Finisajele (tencuielile, zugrăvelile și vopsitorile) sunt degradate în zonele în care nu s-a mai intervenit de mult timp

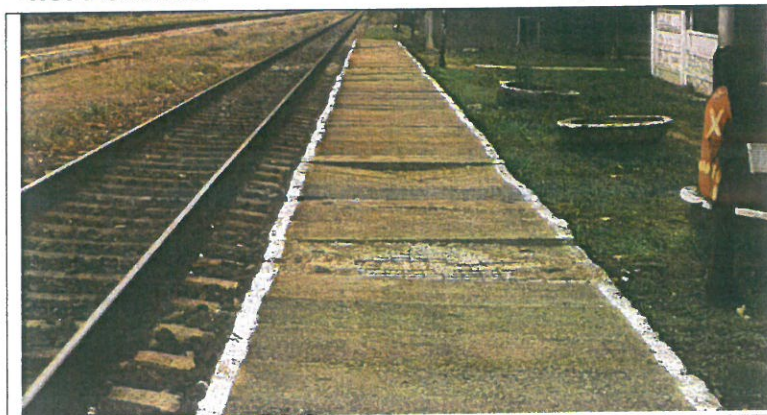
Suprafața finită are o planeitate moderată cu diferențe de orizontalitate;

Există dezaxări în ceea ce privește așezarea în plan;

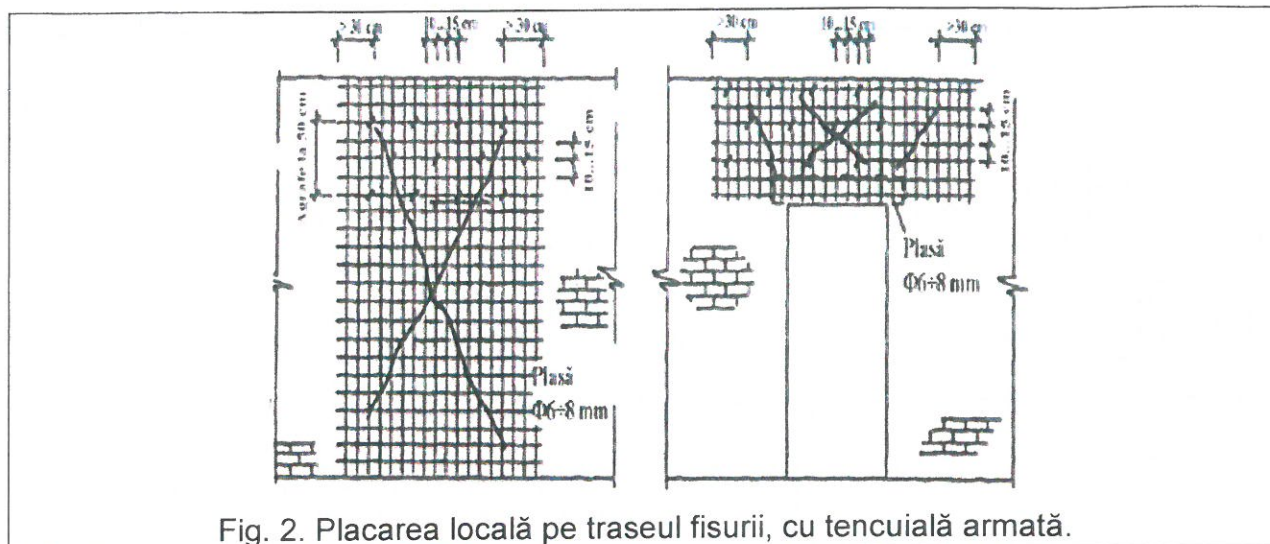
Fig. 2. Placarea locală pe traseul fisurii, cu tencuială armată.

- Fisurile 3...10mm se vor consolida prin injectare cu mortar epoxidic suplimentar cu scoabe din oțel rotund cu diametrul de 6mm iar mortarul de tencuire M10 cu grosimea de 4cm se va arma cu plasă sudată # $\varnothing 6(4)/100/100$. Soluția se va extinde pe ambele părți ale peretelui iar plasele se vor conecta între ele cu agrafe din oțel rotund $\varnothing 6$ (4 buc./mp). Soluția se va implementa numai după curățarea în adâncime a fisurii (desfacerea tencuiei și lărgirea rostului) întrucât ipotetic, fisurile reduse din finisaj pot ascunde uneori crăpături mai extinse;

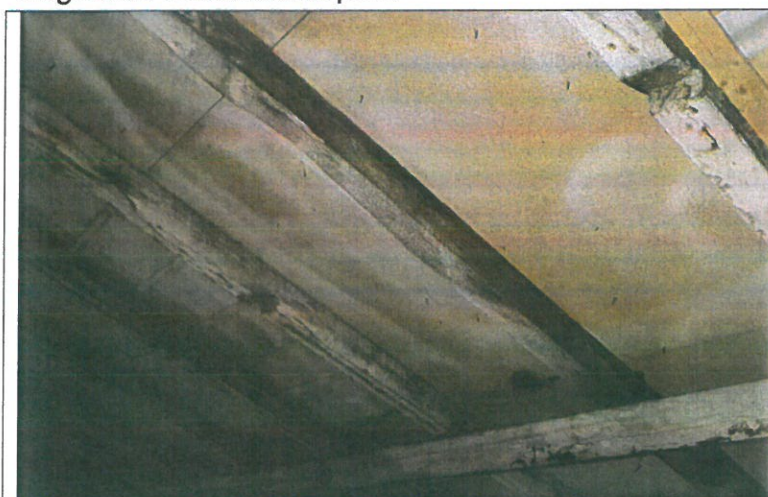
Șarpanta are o parte din căpriori deformați cu zone putrezite din cauza infiltrațiilor de apă.

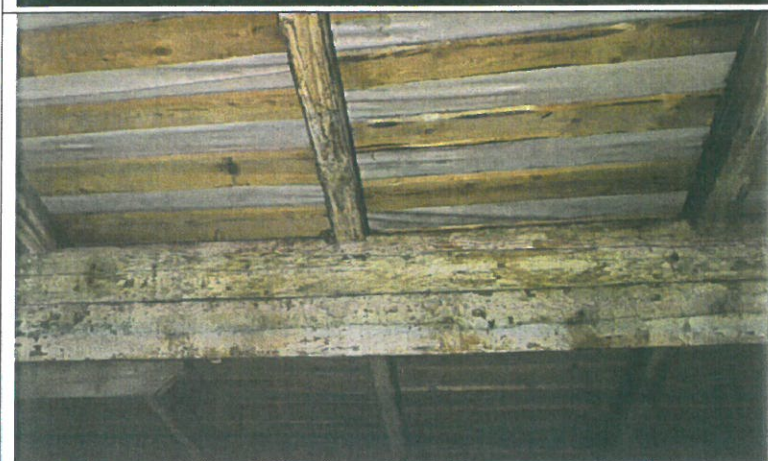
Elemente de lemn cu fisuri longitudinale

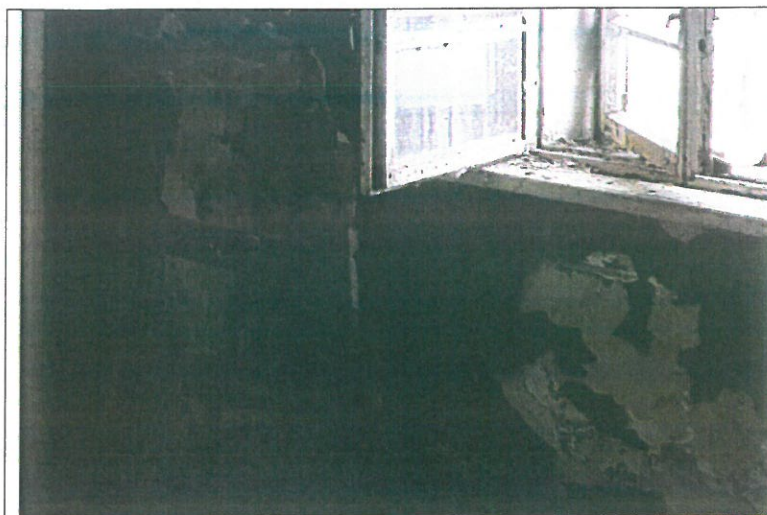
Finisajele (tencuielile, zugrăvelile și vopsitoriile) sunt degradate în zonele în care nu s-a mai intervenit de mult timp.

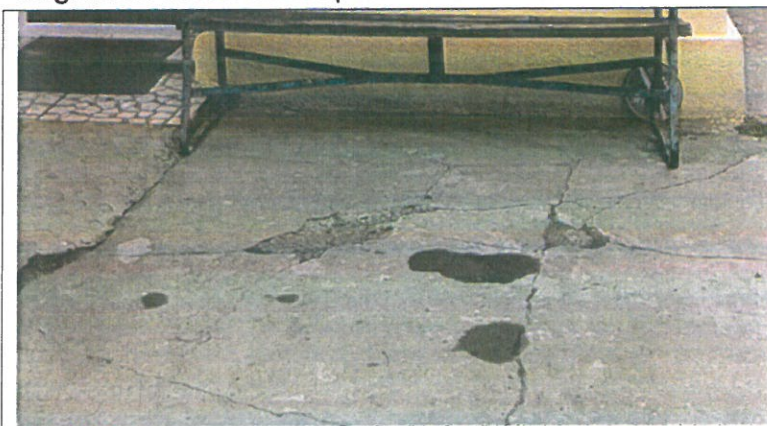
Trotuarul din jurul clădirii este deteriorat, prezintă crăpături și ne planeități;

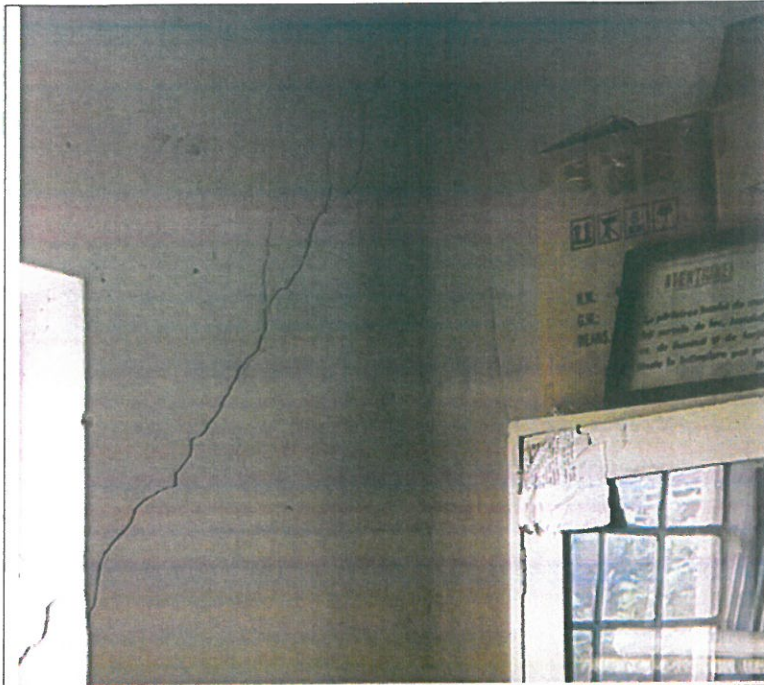
Se pot observa fisuri și crăpături haotice.

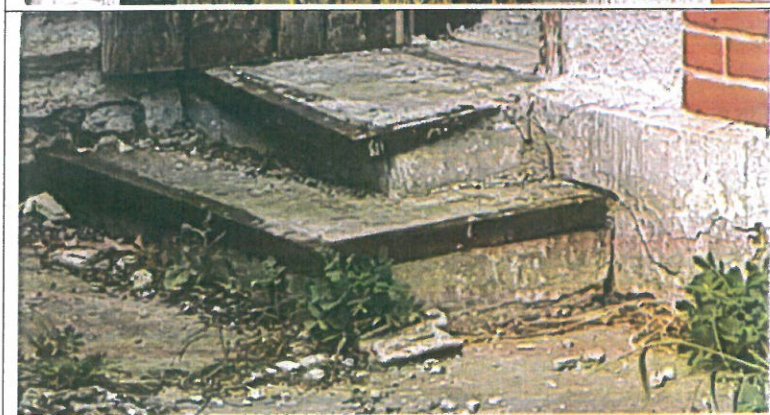
<p>Treptele scărilor de acces în WC sunt deformate și crăpate.</p>

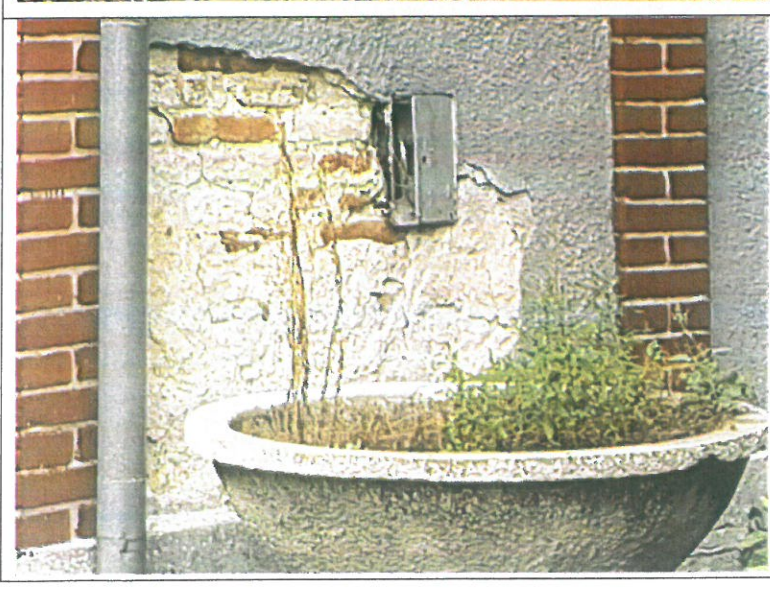
<p>Tencuieli sunt friabile și se desprind de pe stratul suport;</p>

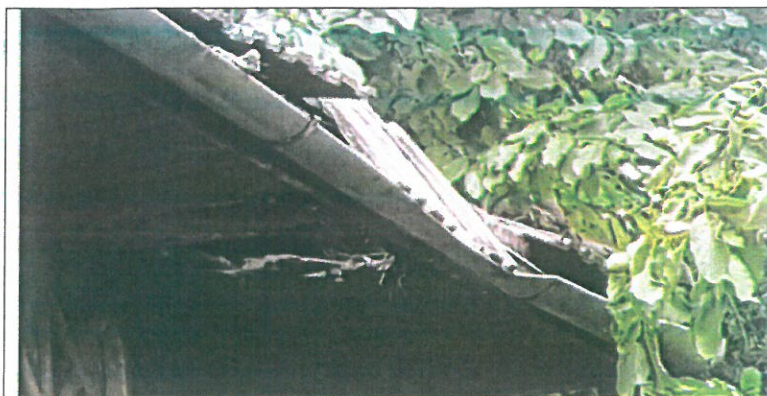
Jgheaburi de colectare a apelor pluviale îndoite și local corodate

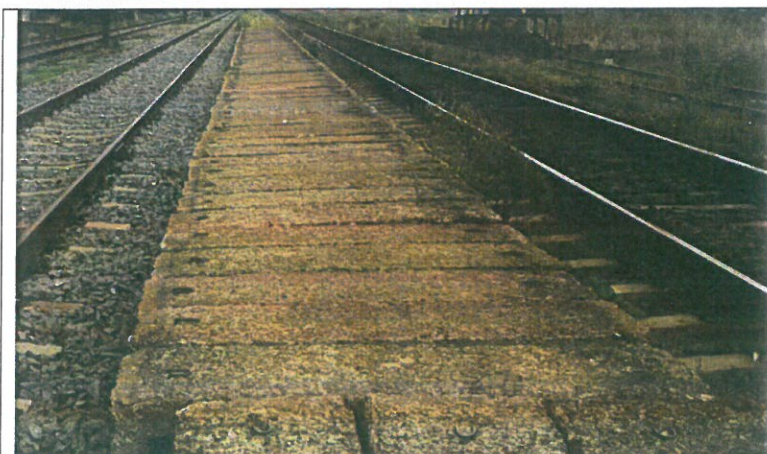
Suprafața finită are o planeitate moderată cu diferențe de orizontalitate;

Există dezaxări în ceea ce privește așezarea în plan;

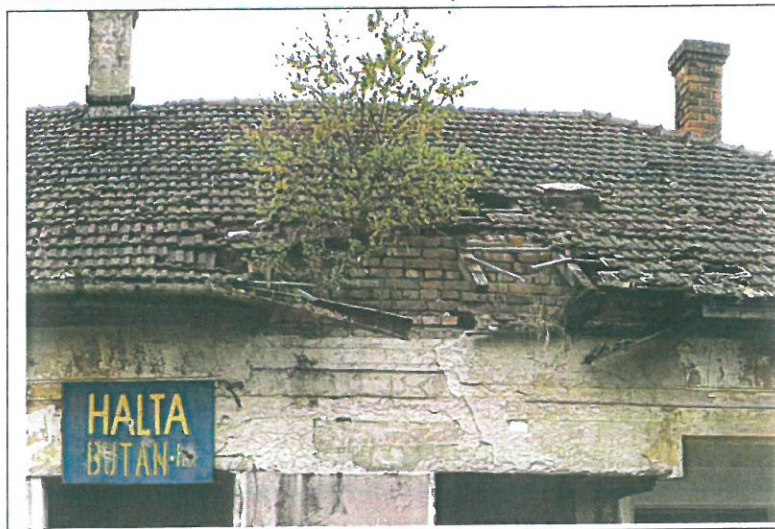
Șarpanta de lemn afectată de mușcări, putrezire, cu căpriori deformați și zone de învelitoare lipsă care au permis infiltrarea apei.

- Căpriorii sau zonele de căprior putrezite se vor înlocui utilizându-se secțiuni de aceleași dimensiuni;
 - Elementele cu fisuri longitudinale se vor consolida cu ajutorul unor etrieri tensionați din sârmă zincată $\varnothing 6 / 500\text{mm}$. Tot materialul lemnos se va ignifuga și trata insecto – fungicid.

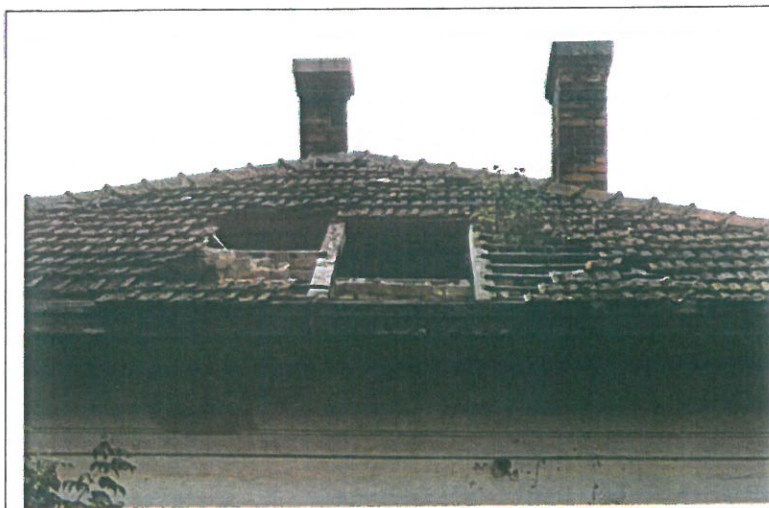
Învelitoarea din țiglă are numeroase bucăți lipsă sau sparte și dislocate.

Au rezultat infiltrații de apă la interior și igrasie la pereți;

- **Lucrări la acoperiș:**
 - Țiglele ceramice sunt afectate de uzură fizică iar nivelul actual de degradare poate evolua cu o viteză greu de anticipat astfel încât se recomandă înlocuirea integrală a acestora;

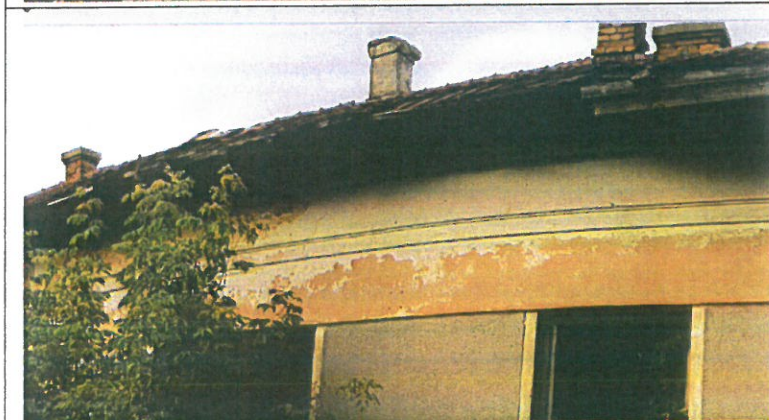
Colectarea și descărcarea apelor pluviale este aleatorie;

Tencuieli local desprinse de pe perete, devenite friabile;

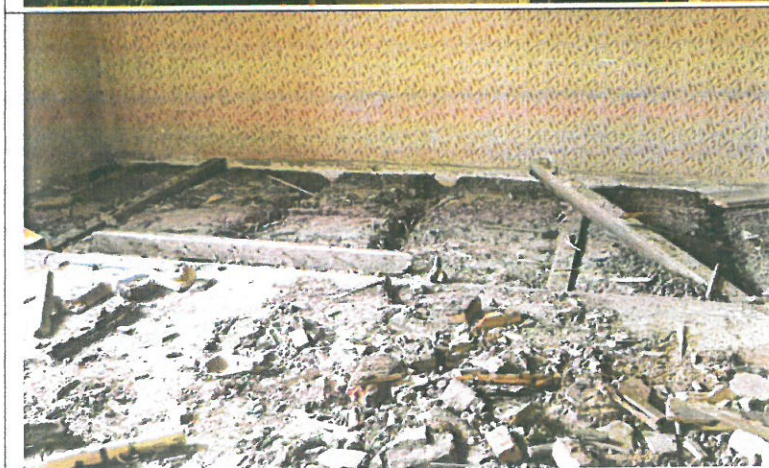
Finisajul interior a fost montat pe dușumea de lemn fixată pe grinzi de lemn așezate pe stratul de umplură din interior.

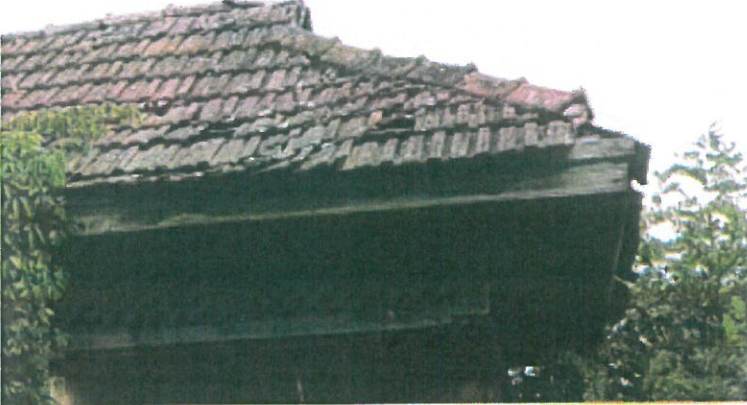
<p>Învelitoarea din țiglă are numeroase bucăți sparte sau dislocate.</p> <p>Au rezultat infiltrații de apă la interior și igrasie la pereți;</p>

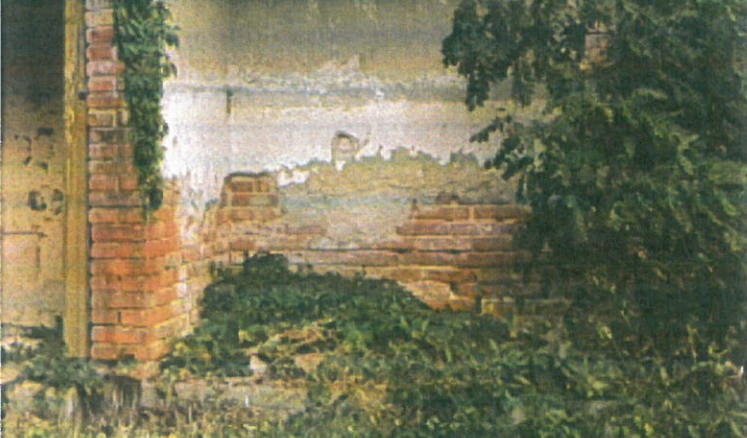
<p>O parte din tencuieli sunt desprinse de pe stratul suport de zidărie iar restul sunt parțial exfoliate și friabile.</p>
 	<p>Tâmplăria de închidere este degradată și ne-etanșă</p>
