EXPERTIZE TEHNICE LUCRĂRI CIVILE ÎN STAȚII JUDEȚUL BIHOR VOLUMUL I – RAPORT DE EXPERTIZĂ TEHNICĂ

*Reactualizare Studiu de Fezabilitate pentru
„Electrificarea și reabilitarea liniei de cale
ferată
Cluj – Oradea - Episcopia Bihor”*

EXPERTIZE TEHNICE CONSTRUCȚII CIVILE JUDEȚUL BIHOR REVIZIA: 0 NOIEMBRIE 2017

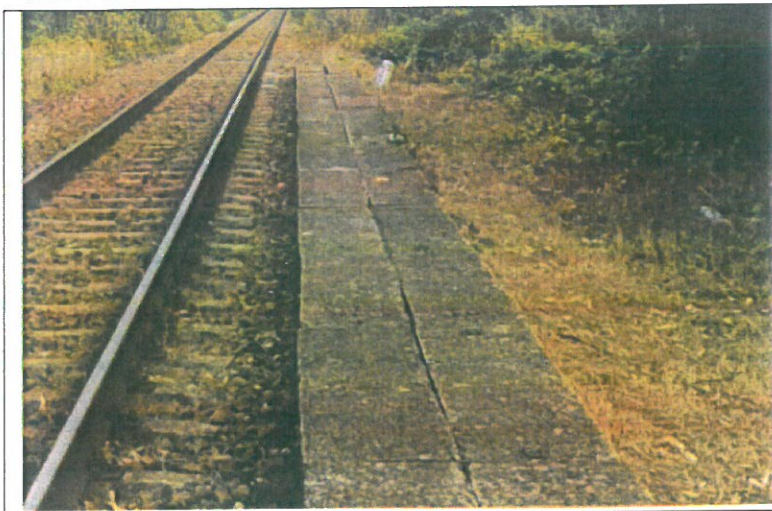
Suprafața finită are o planeitate moderată cu diferențe de orizontalitate;

Există dezaxări în ceea ce privește așezarea în plan;

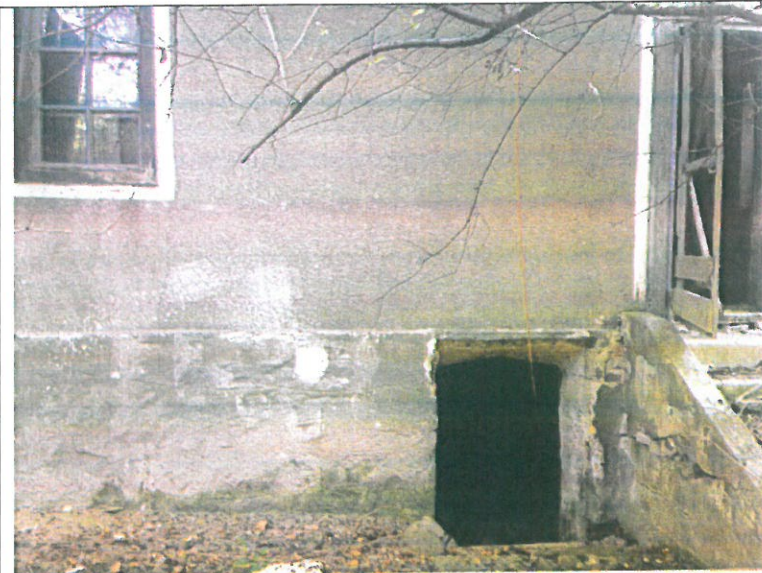
Accesul la subsolul parțial se face din exterior și se constată lipsa tâmplăriei pentru ușa, ceea ce a condus la o degradare mult mai rapidă a camerelor interioare.

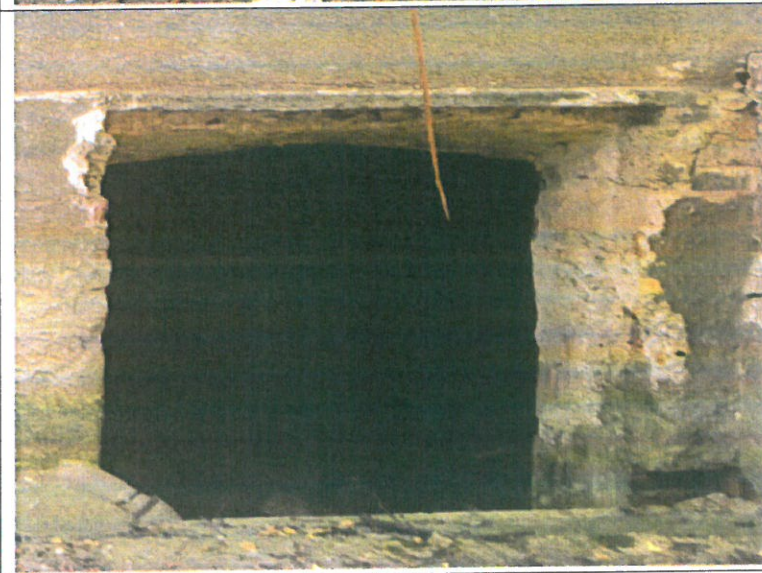
Spaletii și buiandrugul golului de ușa prezintă zone cu exfolieri și desprinderi ale tencuiei exterioare, iar în zona de rezemare a buiandrugului s-au observat fisuri în pereții de zidărie.

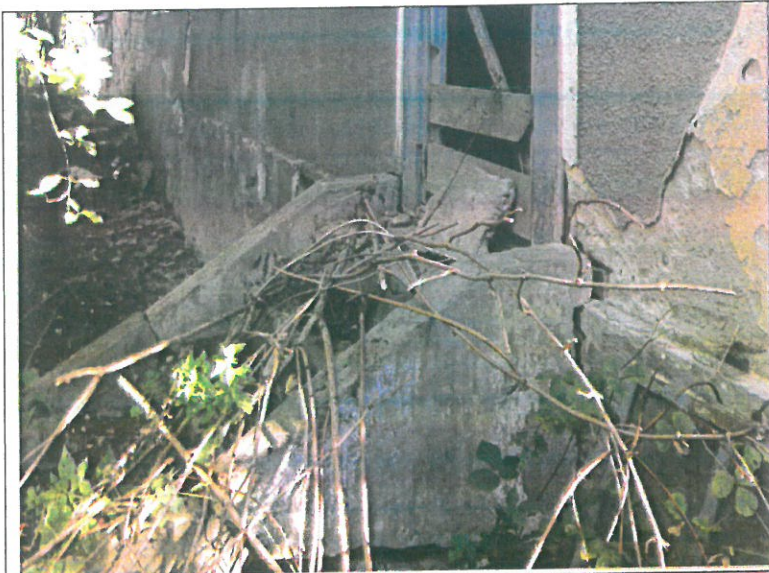
In zona de alipire (zona rostului între scara exterioară și peretele clădirii analizate) s-a constatat o desprindere a structurii de beton pentru scara de soclul peretelui exterior. Parapeții și treptele de scara prezintă de asemenea fisuri și crăpături adânci (unele au forfecat secțiunea de beton pe toată grosimea elementului de beton).

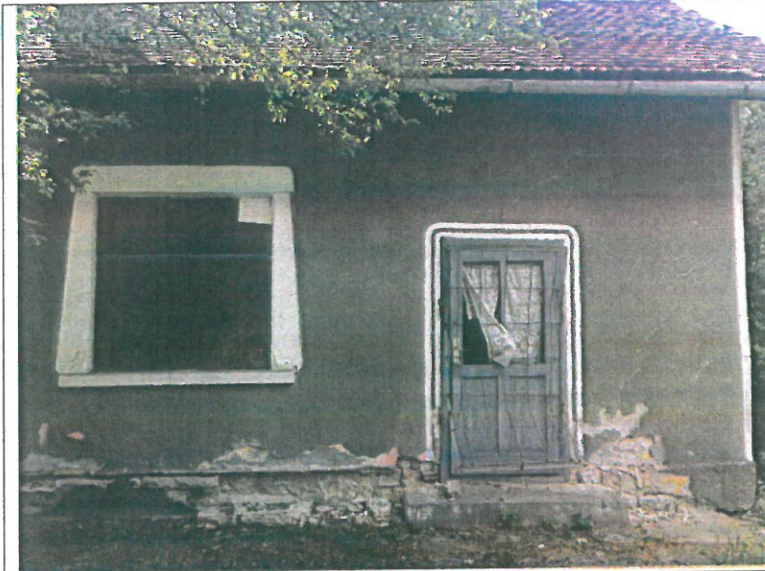
Socul pereților exteriori prezintă zone cu desprinderi de cărămidă, exfoliere a stratului de tencuială. La colțul pereților se observă o zonă desprinsă de elevația fundației.

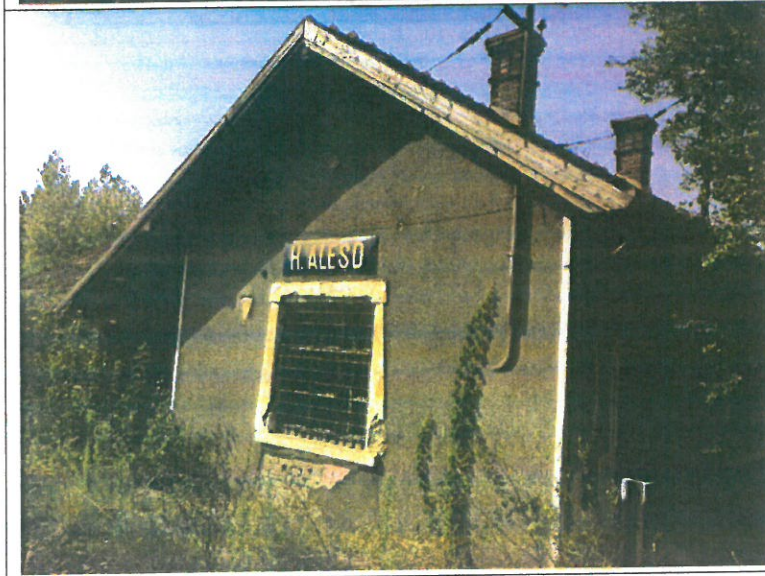
În zonele aferente golurilor pentru ferestre și uși s-a constatat desprinderea tencuielilor, fisurarea sau crăparea ancadramentelor.

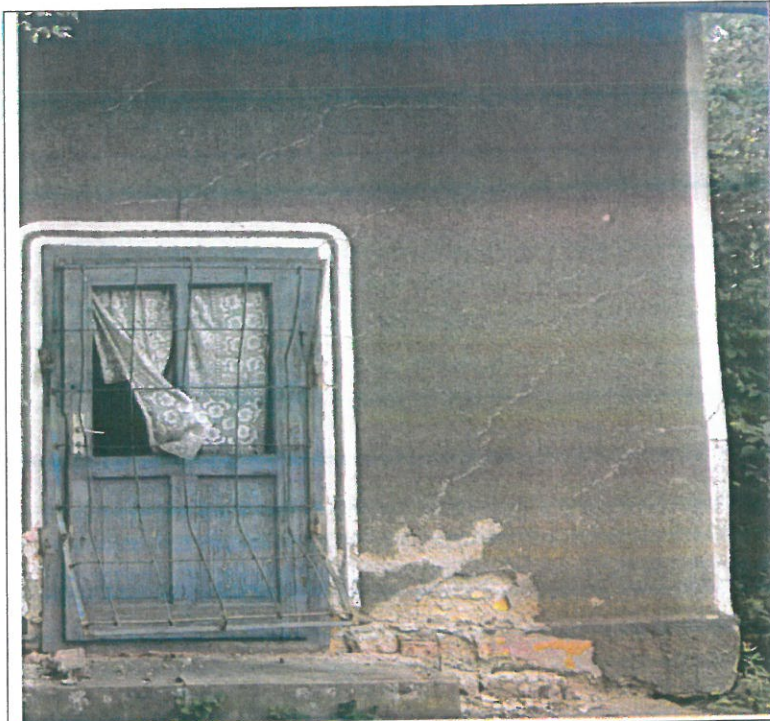
Fisuri aparente in tencuiala la pereții exteriori → in special in zonele de colt ale clădirii.

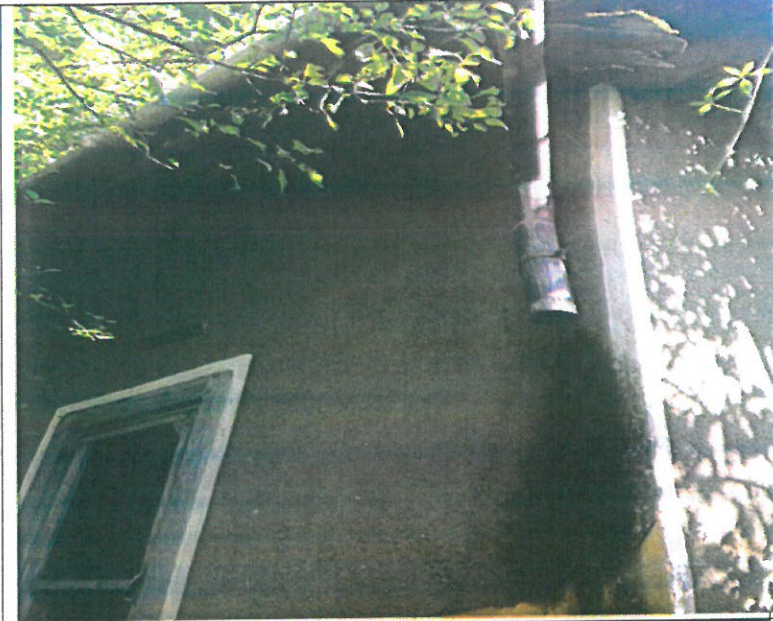
Jgheburile și burlanele de colectare a apelor pluviale prezintă zone în care bucăți din acestea s-au desprins sau au fost de îndoit. Pereții sunt afectați de umezeala la partea superioară (în zona de rezemare a streșinii)

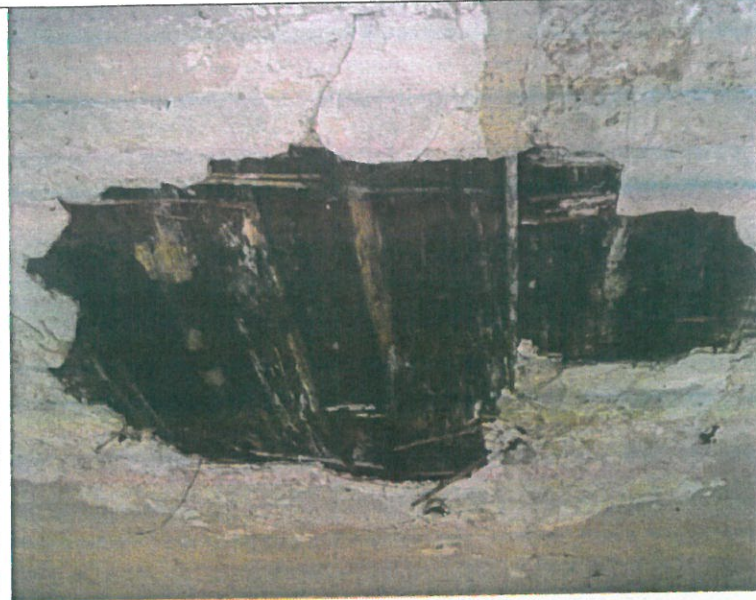
Tavanul planșeului peste parter prezintă zone în care tencuiala este căzută. În aceste zone se poate observa și gradul de avariere a planșeului de lemn. Podina și grinzile de planșeu sunt afectate de umezeala care în timp a condus la putrezirea acestora.

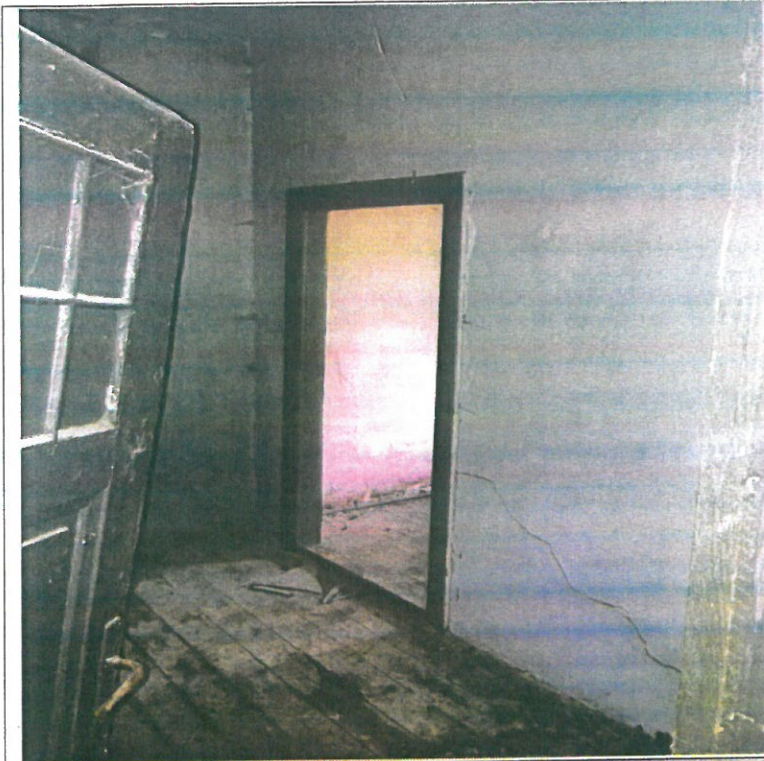
Fisuri in pereții interiori, o zona de concentrare fiind in dreptul golurilor de ușa și ferestre.

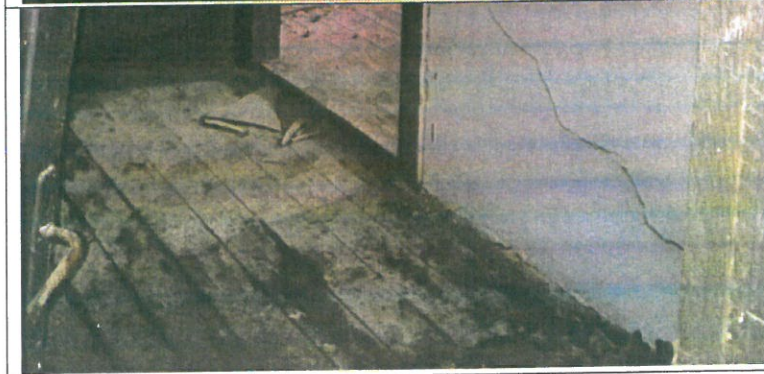
Podina pardoselii pe sol se prezinta într-o stare de uzura avansata cu zone in care scândurilepodinii sunt putrezite sau lipsa. Orizontalitatea podinei a fost afectata de umflările și contractiilescândurilor.

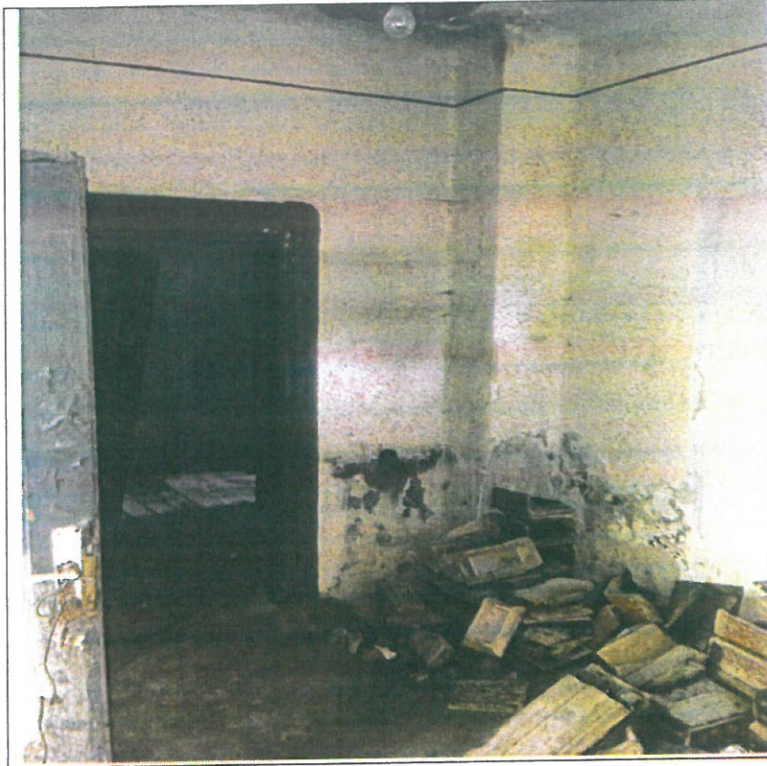
Tâmplăriile se afla într-o stare de uzura avansată, multe dintre ușile interioare fiind lipsă, iar la ferestre se observa că suprafețele vitrate sunt sparte.

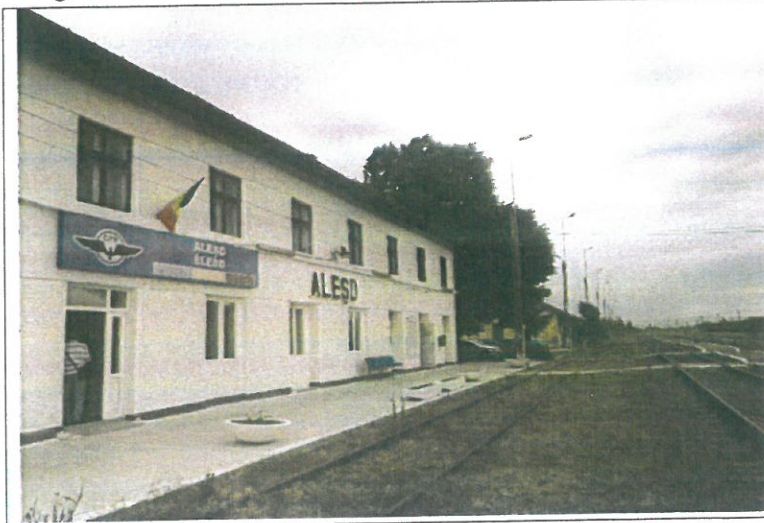
La exterior clădirea nu prezintă degradări, aceasta suferind în timp intervenții nestructurale de refacere a finisajului exterior și învelitoarea acoperișului (inclusiv accesoriile) a fost schimbată.

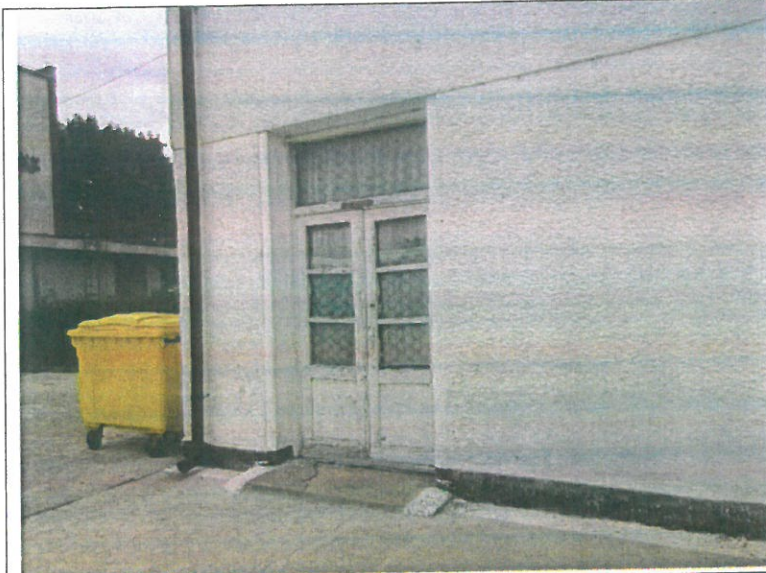
Tâmplăria exterioră de la nivelul parter a fost parțial înlocuită. Tâmplăriile de lemn ramase prezintă o stare de uzură ridicată (exfolierea stratului de vopsea, deformări ale cannelor, lipsa suprafețelor vitrate).

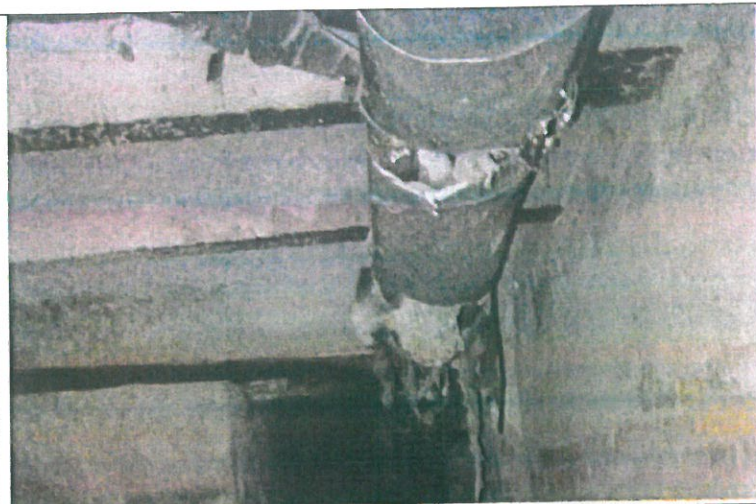
Grinzile metalice prevăzute la bolțile planșeului peste subsol sunt corodate, iar tencuiala tavanului este desprinsa sau exfoliata.

- sev-a controla starea tehnică a grinzilor metalice I si daca se constată degradări la unele dintre ele, se procedează astfel:
 - ✓ dacă este reazemul degradat, acestora li se va mari capacitatea de rezemare prin realizarea de console metalice, prinse cu buloane în pereți, cu împănare metalică și fixare între grinzi și console;

- ✓ după consolidarea profilelor, acestea se vor proteja prin vopsire, cu toate straturile necesare.
- Planșeul peste parter este afectat de umeziri locale datorate infiltrațiilor din pod sau de la instalațiile sanitare,urmând a se decoperta total stratul de tencuiala fisurat sau exfoliat, iar in cazul in care stratul de acoperire cu beton este degradat se vor lua masuri de refacere a acestuia cu mortare speciale de reparații; Se vor reface pardoselile.

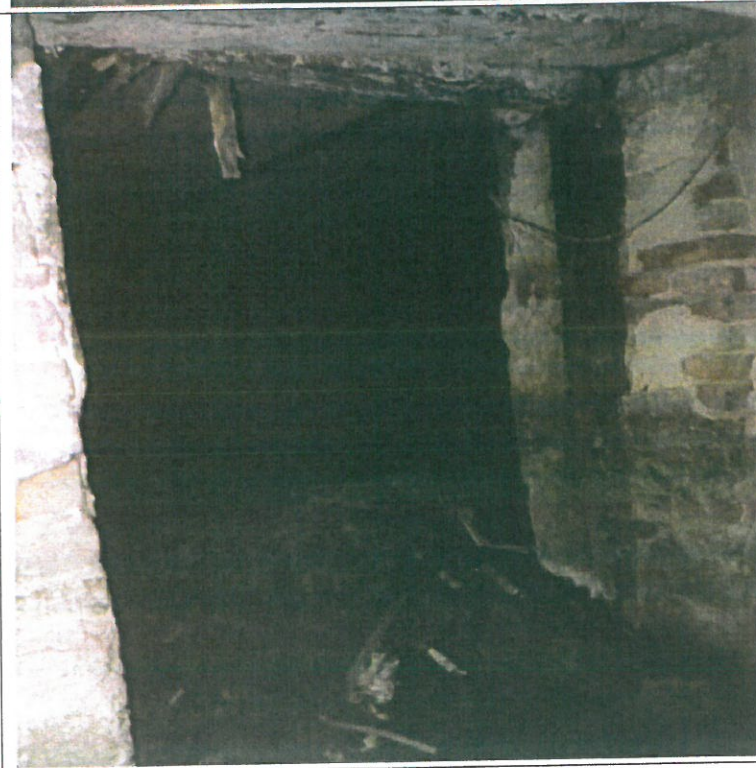
Tâmplăriile de la nivelul subsol sunt distruse aproape in totalitate. Tocurile de ușa care au rămas sunt putrezite.

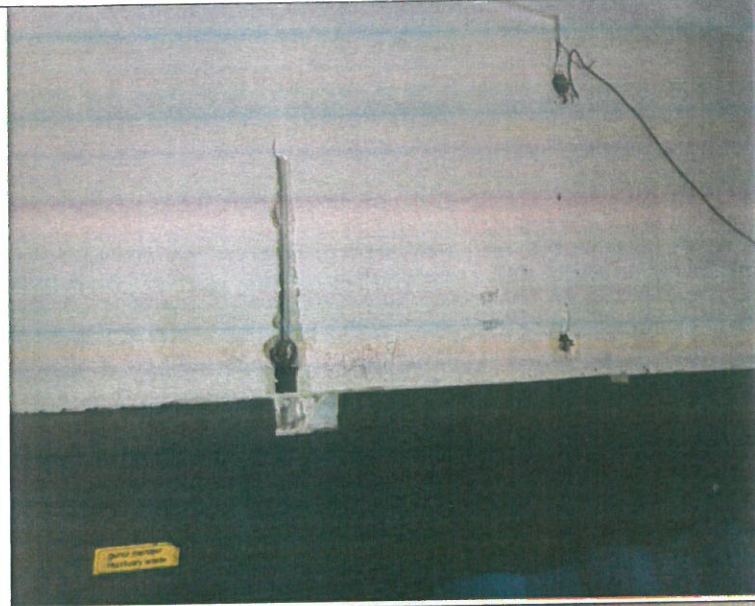
Instalațiile electrice aparente sunt de o calitate îndoielnică și precară.

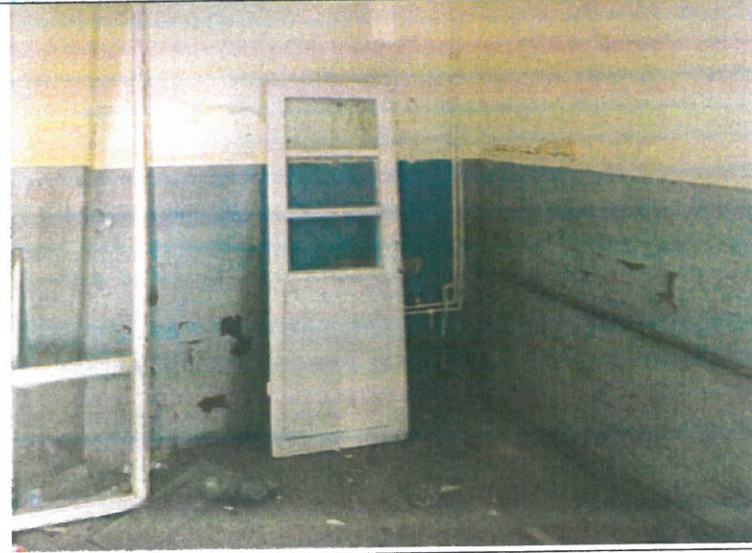
Tencuieli sunt friabile și se desprind de pe stratul suport; Elementele de finisaj ale pereților (faianța) este spartă sau desprinsă de stratul suport.

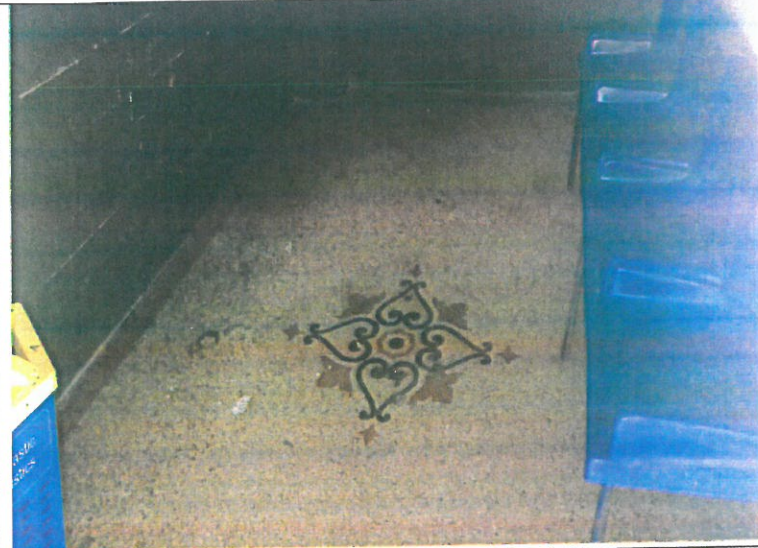
Pardoselile de mozaic prezinta microfisuri.

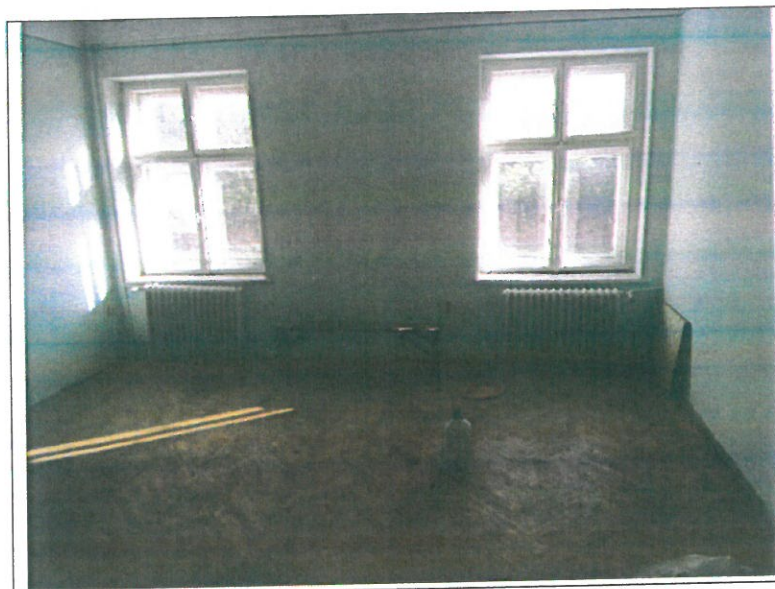
Pardoseli cu parchet o stare de uzura moderata, principalele probleme fiind la orizontalitatea pardoselii, au apărut zone cu umflături și dislocări locale ale materialului lemnos.

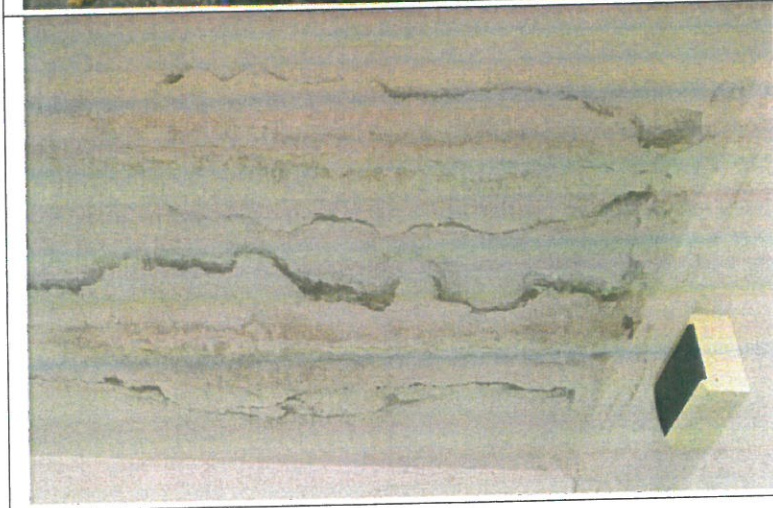
La intradosul tavanului se observa zone în care au fost infiltrațiile de apă.

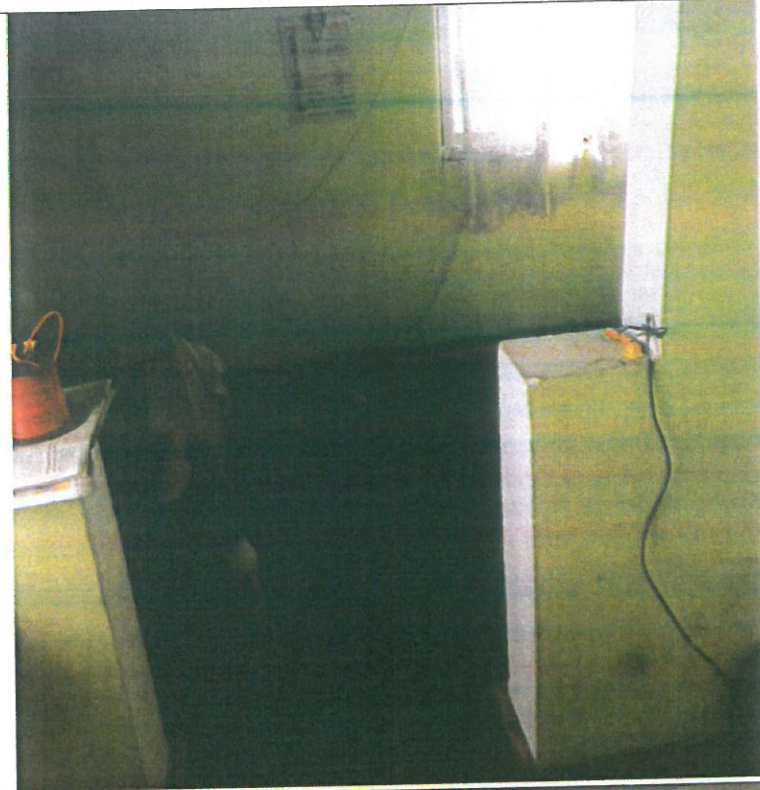
Pereți interiori afectați de igrasie la baza lor.

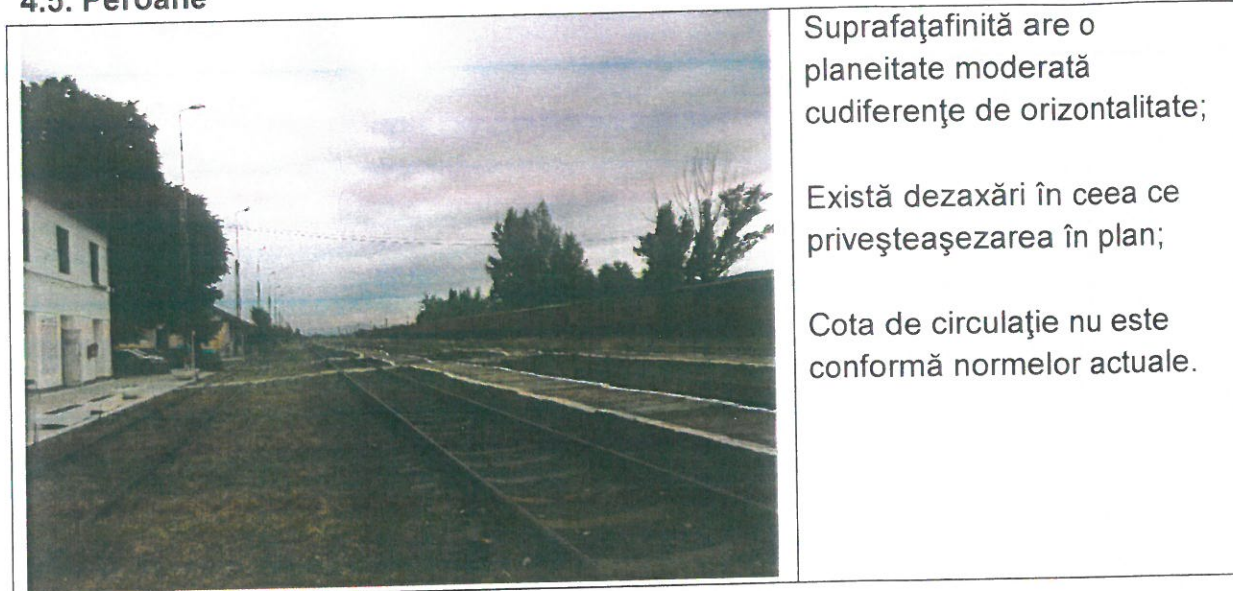
Suprafața finită are o planeitate moderată cu diferențe de orizontalitate;

Există dezaxări în ceea ce privește așezarea în plan;

- Se vor implementa măsurile finale de intervenție astfel încât să rezulte suprafețe cu gabarite, cote de nivel, planeitate, rugozitate finisaj conforme cu legislația în vigoare.

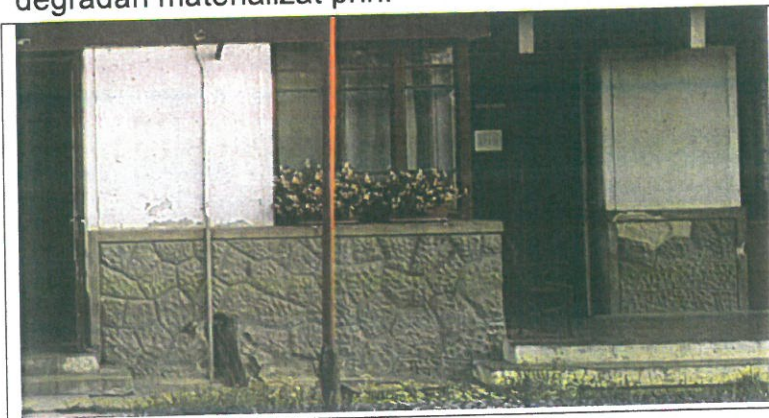
La nivelul soclului sunt zone cu tencuiala friabila si exfoliata.

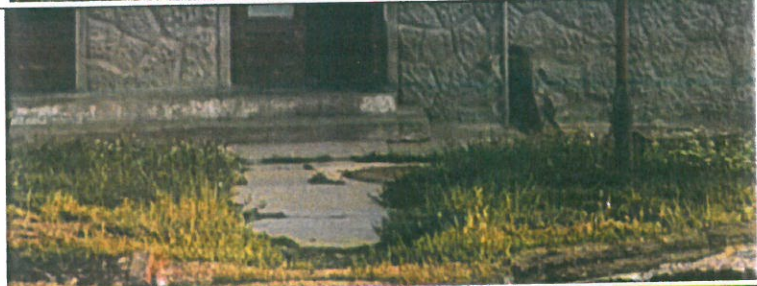
<p>Trotuare perimetrare fisurate</p>
 	<p>In zonele aferente golurilor pentru ferestre si uși s-a constatat desprinderea tencuielilor, fisurarea sau crăparea ancadramentelor. Jgheaburi de colectare a apelor pluviale îndoite și local corodate</p>
 	<p>Țigle fisurate sau exfoliate cu o comportare casantă. Neetanșeitarea acoperișului a favorizat infiltrarea apelor pluviale care a degradat clădirea și la interior.</p>

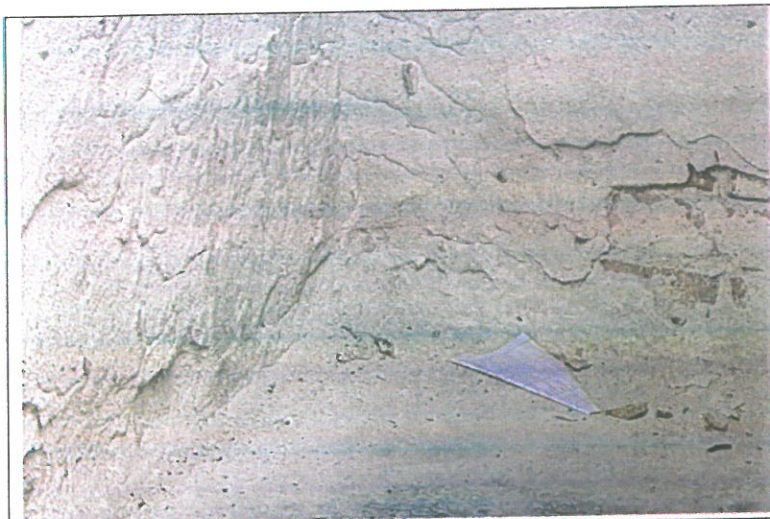
Tencuieli sunt friabile și se desprind de pe stratul suport; fenomenul este accelerat de deteriorarea hidro-izolațiilor orizontale (la contactul fundației cu pereții) ceea ce a permis ascensiunea apei prin fenomenul de capilaritate

- Zonele cu tencuieli exfoliate sau fragilizate se vor îndepărta pe suprafața afectată urmărindu-se curățarea în profunzime a zidăriei (pe suprafața cărămizii și în zona rostului); ulterior se vor reface folosind materiale de calitate, compatibile cu tipul de mortar (mortar de var / ciment);

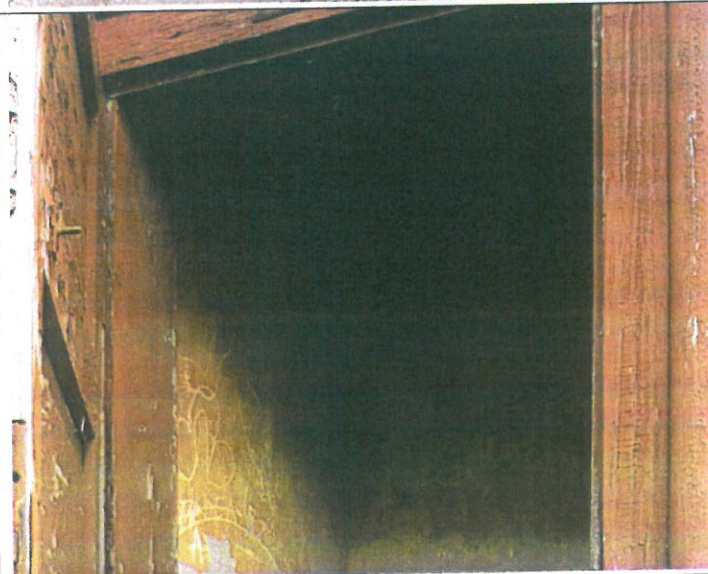
Tâmplăria de închidere este degradată și ne-etanșă

- Tâmplăriile de la pereți se vor schimba conform cerințelor beneficiarului;
- Se refac finisajele.
- **Lucrări la planșee:**
 - Planșeul peste subsol se va desface, iar grinzile de lemn vor fi curățate și consolidate dacă se constată că sunt fisurate sau putrezite. Se va reface stratul de umplutură și podina;

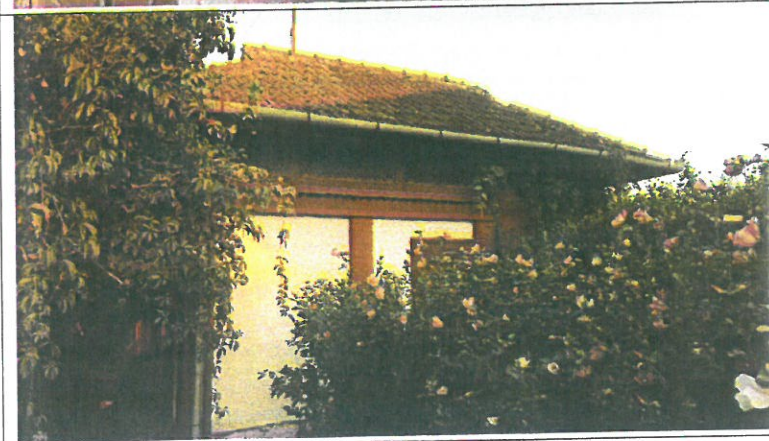
Acoperișul are zone cu țigle dislocate și fisurate

- **Lucrări la acoperiș:**
 - Țiglele ceramice sunt afectate de uzură fizică iar nivelul actual de degradare poate evolua cu o viteză greu de anticipat astfel încât se recomandă înlocuirea integrală a acestora;

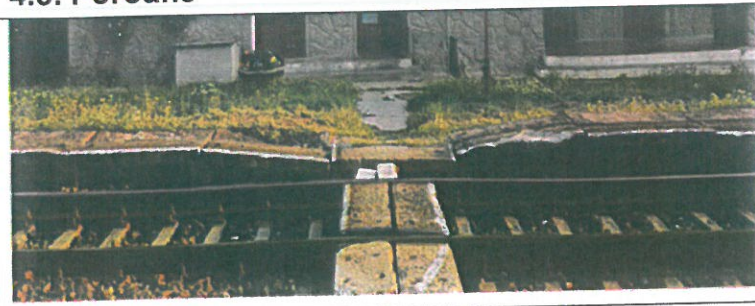
4.3. Peroane

suprafața finită are o planeitate moderată cu diferențe de orizontalitate; Există dezaxări în ceea ce privește așezarea în plan; Cota de circulație nu este conformă normelor actuale.

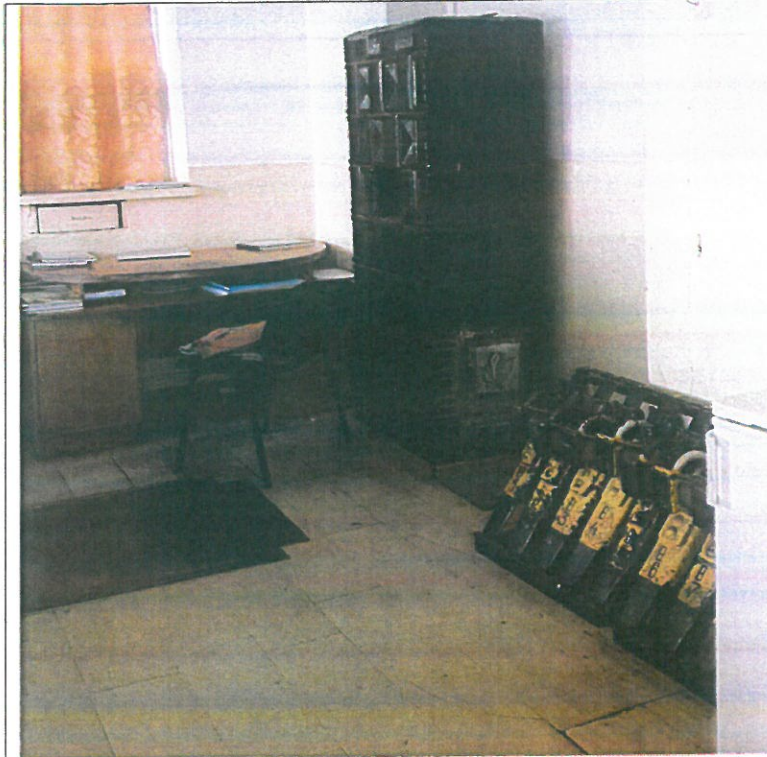
Uzura fizica a pardoselii

- Tâmplăriile de la pereți se vor schimba conform cerințelor beneficiarului;
- Se refac pardoselile și finisajele.

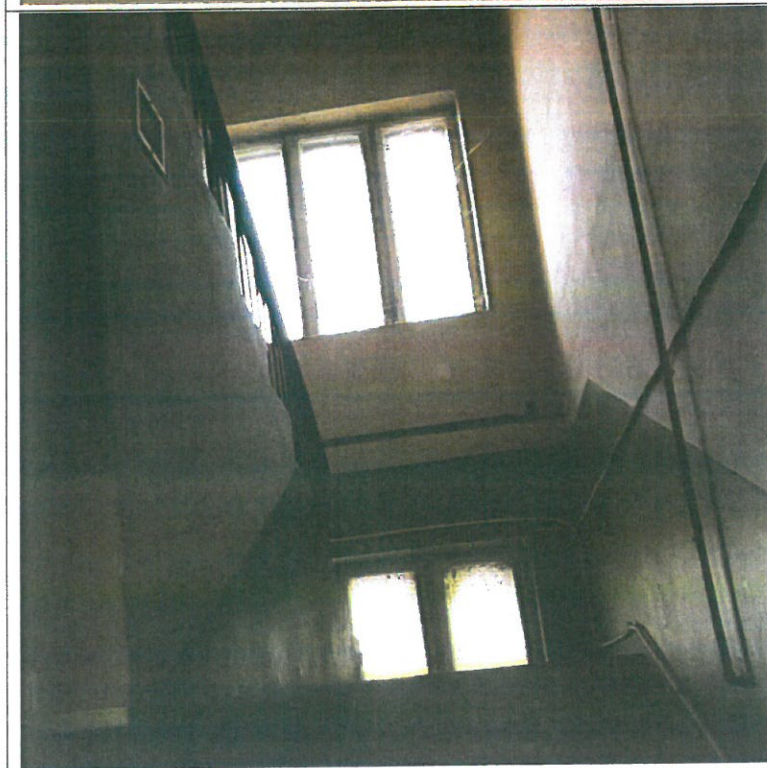
Uzura fizica a zugravelilor

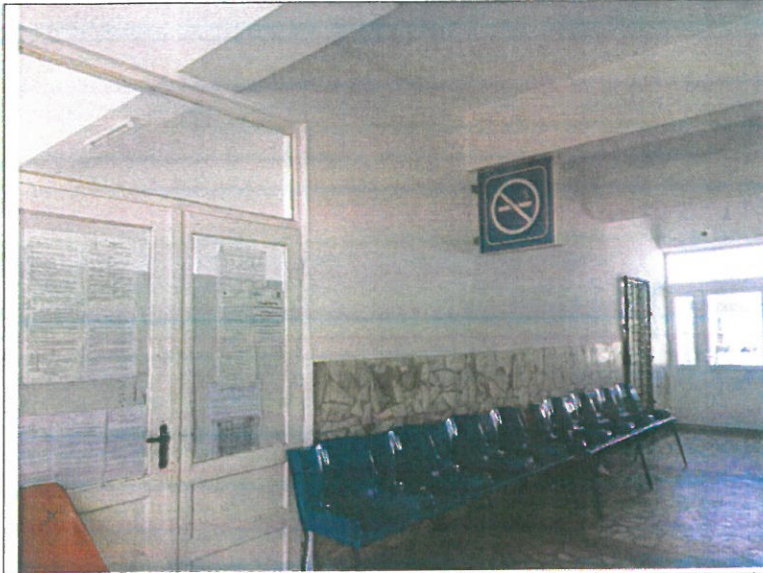
Tamplarie cu o stare de uzura avansata

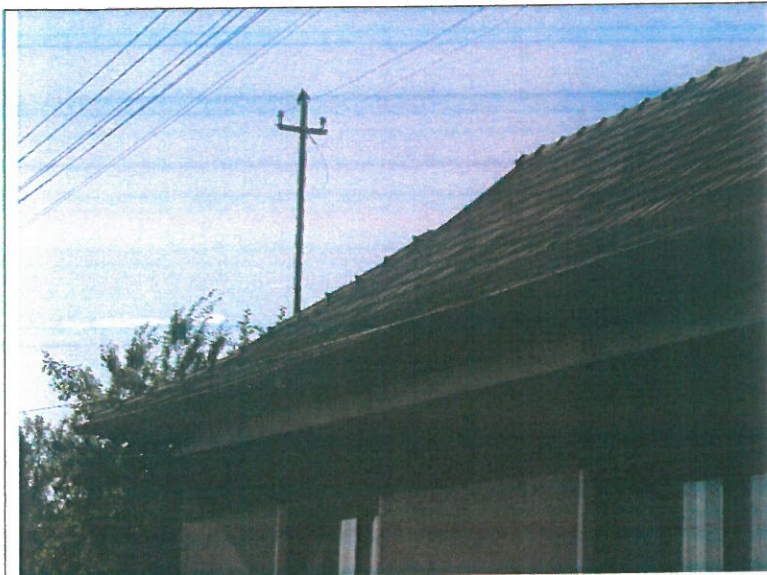
Sarpanta prezinta usoare deformatii verticale si zone cu țigle dislocate și fisurate

- Șarpanta de lemn are o serie de zone cu elemente dislocate sau cu fisuri longitudinale care se vor corecta urmărindu-se într-o măsură cât mai mare soluții tehnice tipice șarpantelor istorice (șuruburi de lemn, plătuiri etc.);
- Căpriorii sau zonele de căprior putrezite se vor înlocui utilizându-se secțiuni de aceleași dimensiuni;
- Elementele cu fisuri longitudinale se vor consolida cu ajutorul unor etrieri tensionați din sârmă zincată $\varnothing 6 / 500\text{mm}$. Tot materialul lemnos se va ignifuga și trata insecto – fungicid.

- Țiglele ceramice sunt afectate de uzură fizică iar nivelul actual de degradare poate evolua cu o viteză greu de anticipat astfel încât se recomandă înlocuirea integrală a acestora;
- Odată cu schimbarea învelitorii se vor înlocui și jgheaburile și burlanele urmărindu-se descărcarea apelor cât mai în exteriorul perimetrului construit.

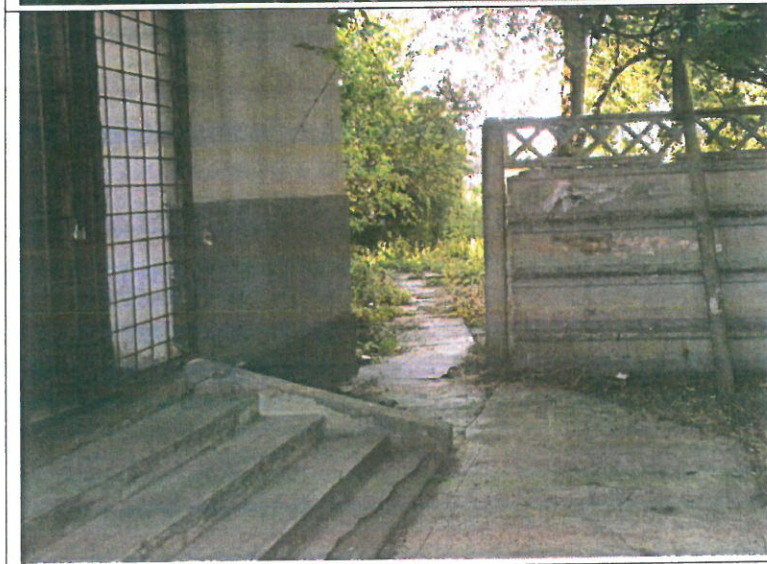
Trotuarul perimetral fisurat iar treptele de acces cu exfolieri locale ale stratului de finisaj.

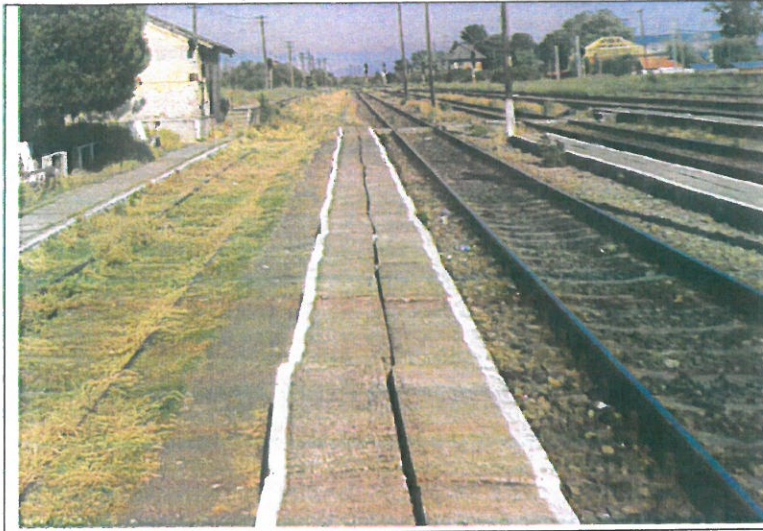
4.3. Peroane

Suprafața finită are o planeitate moderată cu diferențe de orizontalitate;

Există dezaxări în ceea ce privește așezarea în plan;

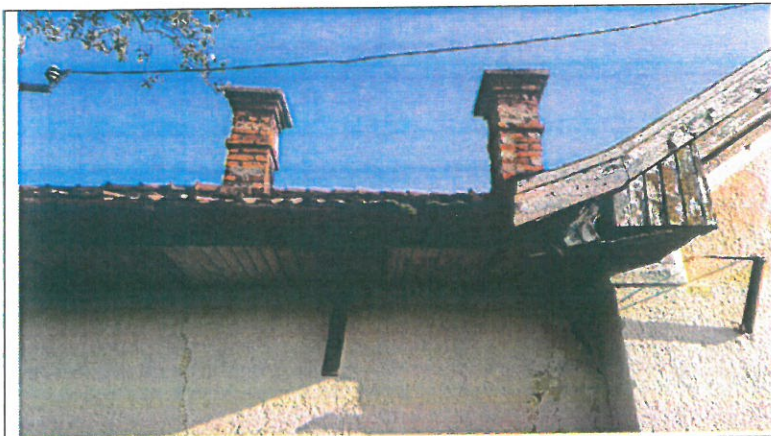
Streașina cu scânduri lipsă și cu pereți afectați de infiltrații ale apei pluviale

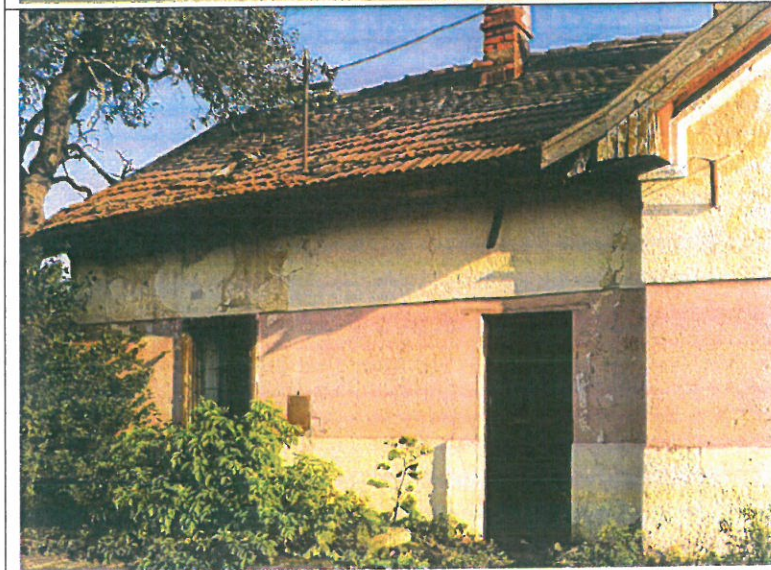
Tencuieli parțial degradate, fisuri in pereti

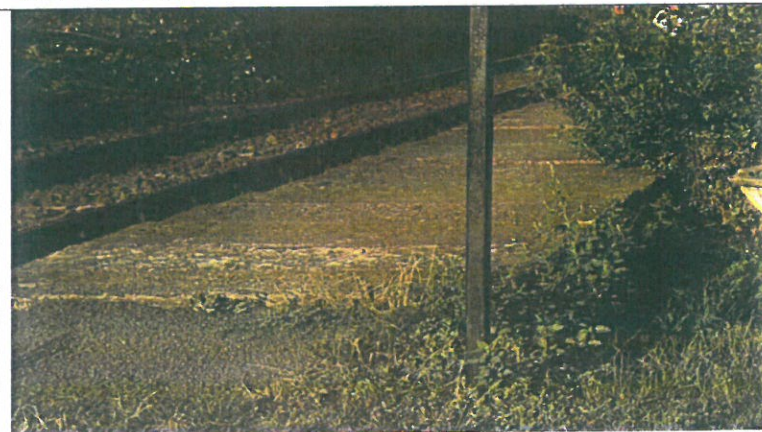
4.3. Peroane

Suprafața finită are o
planeitate moderată cu
diferențe de orizontalitate;

Există dezaxări în ceea ce
privește așezarea în plan;

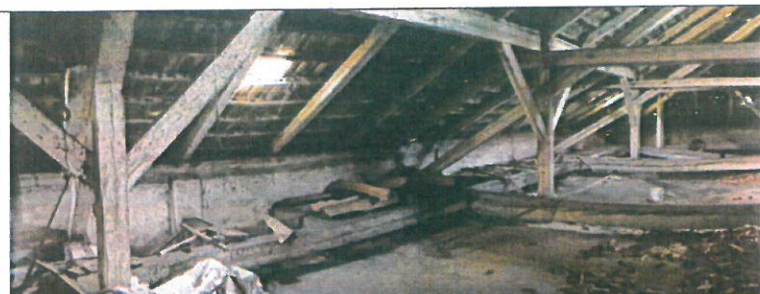
Șarpantă de lemn cu îmbinări dulgherești chertate fără piese metalice de siguranță

- Șarpanta de lemn are o serie de zone cu elemente dislocate sau cu fisuri longitudinale care se vor corecta urmărindu-se într-o măsură cât mai mare soluții tehnice tipice șarpantelor istorice (șuruburi de lemn, plătuiri etc.);
- Căpriorii sau zonele de căprior putrezite se vor înlocui utilizându-se secțiuni de aceleași dimensiuni;
- Elementele cu fisuri longitudinale se vor consolida cu ajutorul unor etrieri tensionați din sârmă zincată $\varnothing 6 / 500\text{mm}$. Tot materialul lemnos se va ignifuga și trata insecto – fungicid.

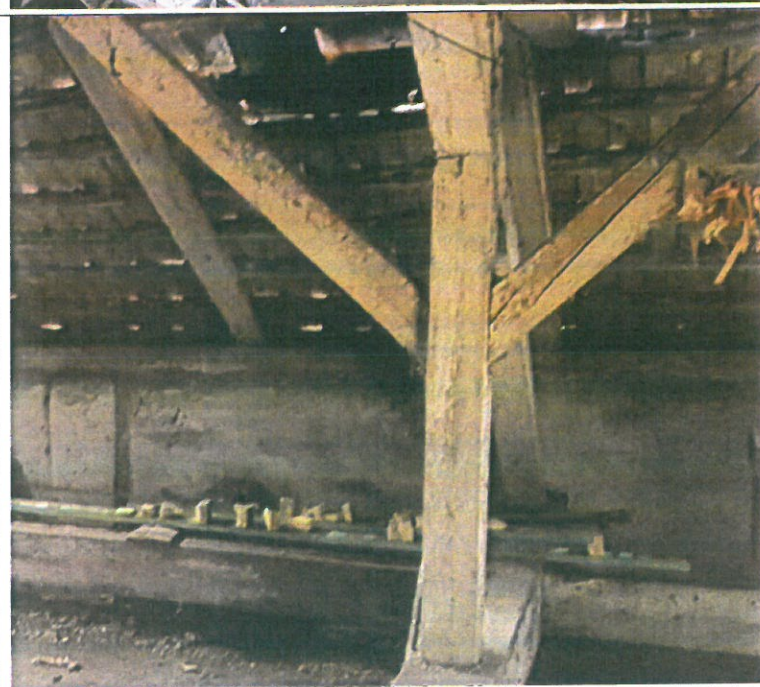
Elemente de lemn cu fisuri longitudinale

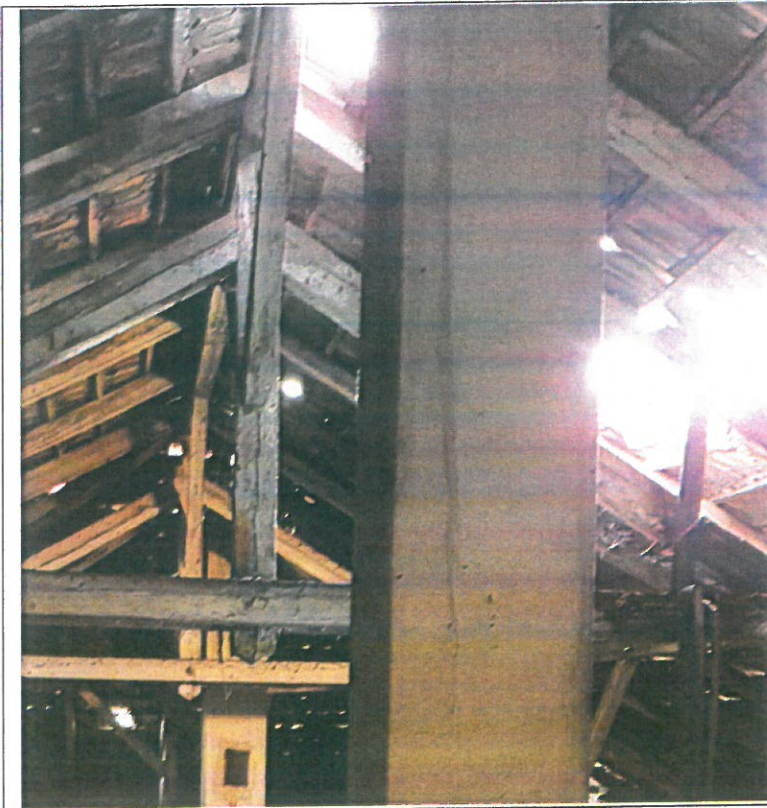
Grinzi de lemn / corzi afectate de umezeală în zona cu țigle sparte/lipsa

- Țiglele ceramice sunt afectate de uzură fizică iar nivelul actual de degradare poate evolua cu o viteză greu de anticipat astfel încât se recomandă înlocuirea integrală a acestora;
- Odată cu schimbarea învelitorii se vor înlocui și jgheburile și burlanele urmărindu-se descărcarea apelor cât mai în exteriorul perimetrului construit.

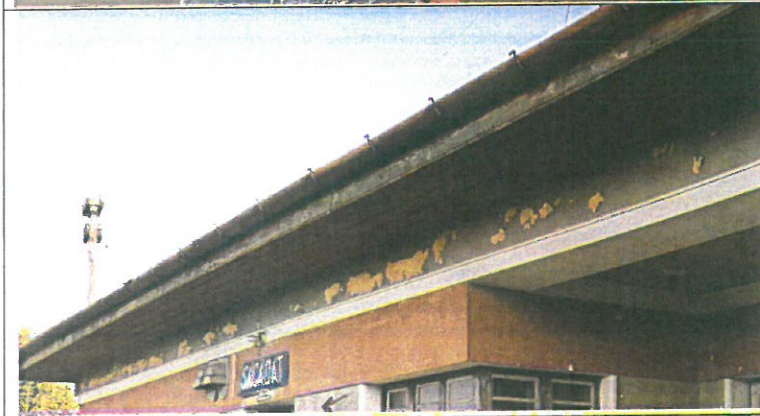
Streasina cu scanduri afectate de infiltratii ale apei pluviale

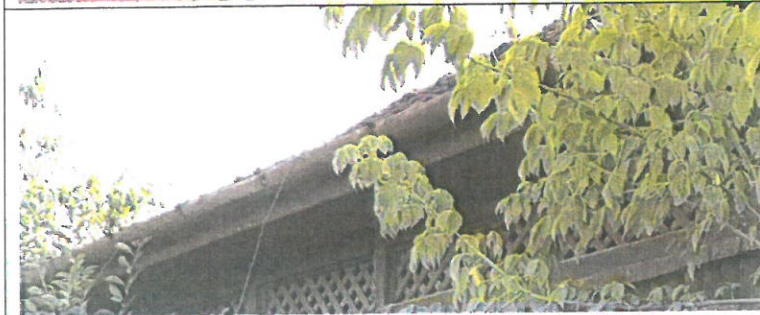
Jgheaburi de colectare a apelor pluviale îndoite și corodate

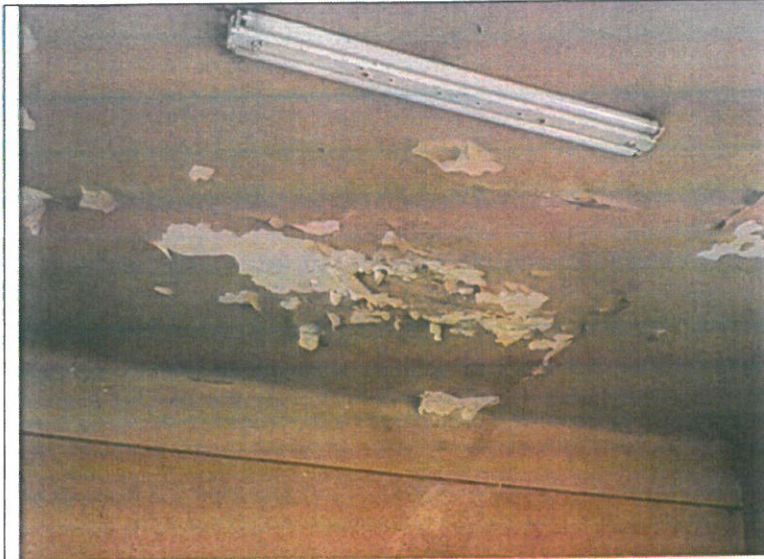
Tavane cu infiltratii si tencuieli exfoliate

- Zonele cu tencuieli exfoliate sau fragilizate se vor îndepărta pe suprafața afectată urmărindu-se curățarea în profunzime a zidăriei (pe suprafața cărămizii și în zona rostului); ulterior se vor reface folosind materiale de calitate, compatibile cu tipul de mortar (mortar de var / ciment);

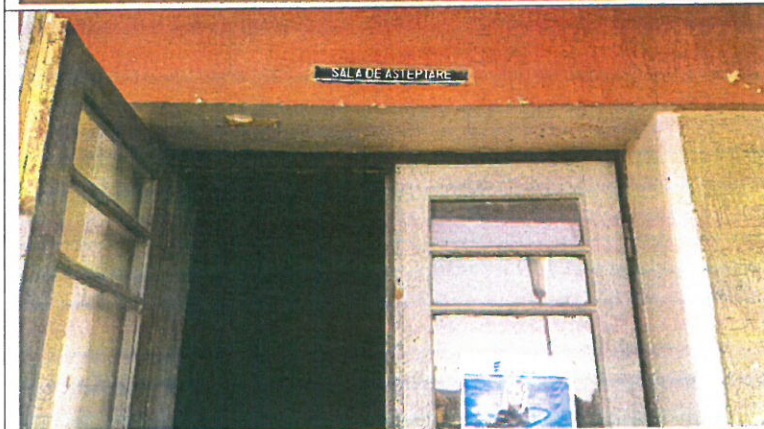
Tâmplăria de închidere este degradată și ne-etanșă

- Tâmplăriile de la pereți se vor schimba conform cerințelor beneficiarului;
- Se refac pardoselile și finisajele.
- **Lucrări la planșee:**
 - Planșeul peste subsol nu necesită consolidări majore:
 - zonele cu armături expuse se vor repara în e etape (1 – curățarea și neutralizarea coroziunii la armuri; 2 – rectificarea suprafeței cu mortar de nivelare cu rezistență ridicată și aderență sporită la startul suport (recomandat mortar fibro-ranforsat);
 - Planșeul peste parter este afectat de umeziri locale datorate infiltrațiilor din pod iar lucrările de intervenție sunt în interacțiune cu lucrările de consolidare ale șarpantei;
 - Având în vedere opțiunea ca în varianta minimă șarpanta să fie păstrată cu lucrări locale de consolidare rezultă dificilă implementarea unor măsuri de solidare → se vor executa lucrări de reparație locală.

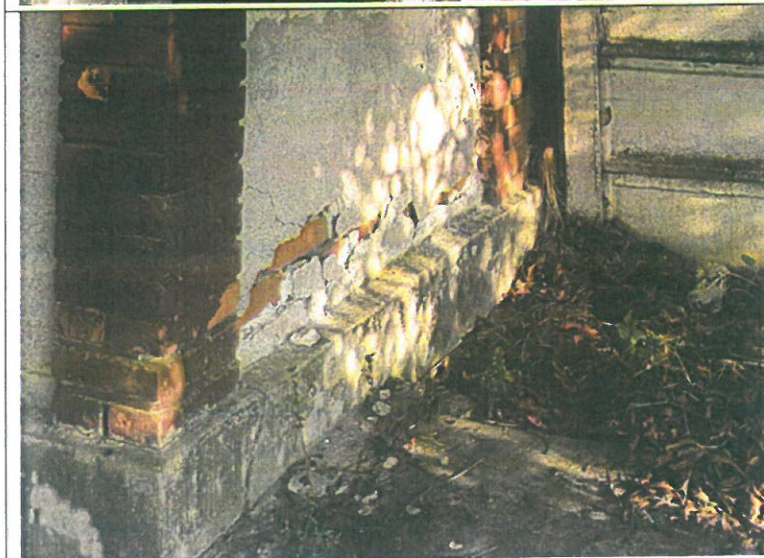
Fisuri in perete si soclu – zona de colt

- Fisurile 3...10mm se vor consolida prin injectare cu mortar epoxidic și suplimentar cu scoabe din oțel rotund cu diametrul de 6mm iar mortarul de tencuire M10 cu grosimea de 4cm se va arma cu plasă sudată # $\varnothing 6(4)/100/100$. Soluția se va extinde pe ambele părți ale peretelui iar plasele se vor conecta între ele cu agrafe din oțel rotund $\varnothing 6$ (4 buc./mp). Soluția se va implementa numai după curățarea în adâncime a fisurii (desfacerea tencuiei și lărgirea rostului) întrucât ipotetic, fisurile reduse din finisaj pot ascunde uneori crăpături mai extinse;

- Pentru fisuri peste 10mm se va solicita punctul de vedere al expertului.
