EXPERTIZE TEHNICE LUCRĂRI CIVILE ÎN STAȚII JUDEȚUL BIHOR VOLUMUL I – RAPORT DE EXPERTIZĂ TEHNICĂ

*Reactualizare Studiu de Fezabilitate pentru
„Electrificarea și reabilitarea liniei de cale
ferată
Cluj – Oradea - Episcopia Bihor”*

EXPERTIZE TEHNICE CONSTRUCȚII CIVILE JUDEȚUL BIHOR REVIZIA: 0 NOIEMBRIE 2017

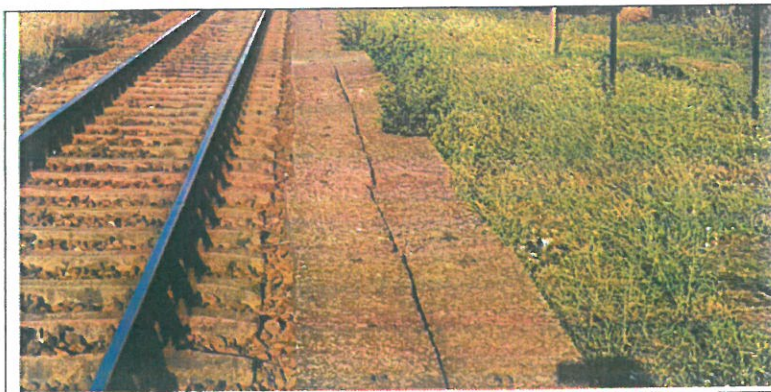
4.2. Peroane

Suprafața finită are o planeitate moderată cu diferențe de orizontalitate;

Există dezaxări în ceea ce privește așezarea în plan;

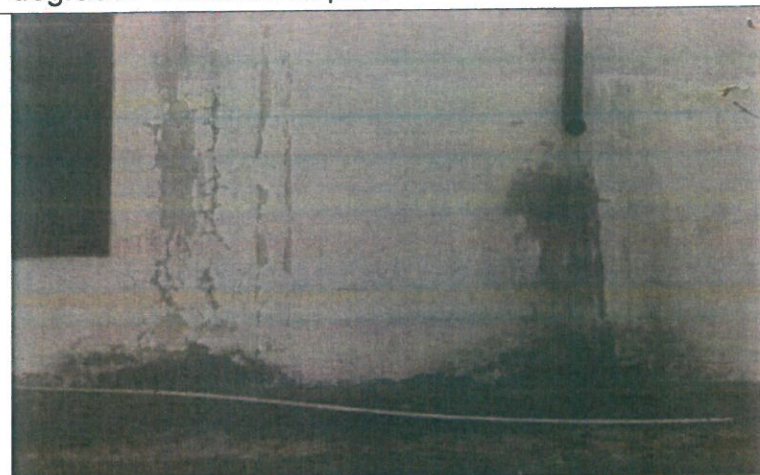
Pereti exteriori afectati de umezeala in lipsa scurgerii corespcunzatoare a apelor pluviale de pe acoperis

- Se aplică măsurile de intervenție minimale și suplimentar se execută următoarele lucrări:
- Măsuri pentru diminuarea vulnerabilității cauzate de apă pentru pereți:
 - Pe unele zone zidăria este supraîncălzită cu igrasie, respectiv prezintă tencuieli exfoliate și căzute; acest fenomen a fost favorizat de lipsa sau deteriorarea hidroizolației orizontale (la contactul pereților cu fundația). Soluțiile de intervenție sunt în general complexe și costisitoare (introducerea de bariere impemeabile sau injectarea de soluții lichide (geluri) care datorită porozității materialelor, pătrund în grosimea elementului și unde se solidifică rezultând un strat impermeabil);

- luând în considerare faptul că aceste lucrări nu fac parte din tema expertizei se recomandă următoarele măsuri simplificate de intervenție:
 - pe partea interioară a peretelui, la bază, se desface tencuiala pe o înălțime de 10cm și se curăță în profunzime rosturile pentru a permite ventilarea peretelui;

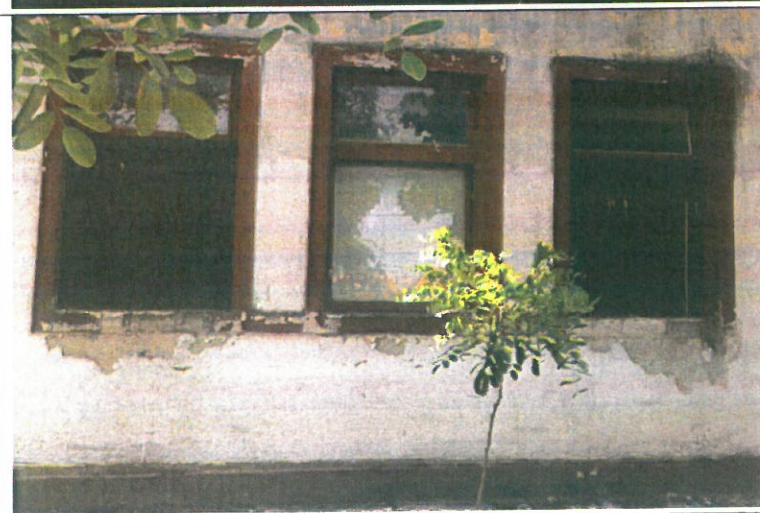
Tencuieli sunt friabile și se desprind de pe stratul suport; fenomenul este accelerat de infiltratiile de apa; Mucegai in jurul golurilor si in zona soclului

- Având în vedere faptul că nu au fost observate fisuri sau crăpături cu pătrundere adâncă, în grosimea peretelui, se acceptă exploatarea fără consolidări structurale la pereți;
- Zonele cu tencuieli exfoliate sau fragilizate se vor îndepărta pe suprafața afectată urmărindu-se curățarea în profunzime a zidăriei (pe suprafața cărămizii și în zona rostului); ulterior se vor reface folosind materiale de calitate, compatibile cu tipul de mortar (mortar de var și ciment);
- În situația în care în timpul lucrărilor de execuție sunt observate fisuri sau crăpături (sub stratul de tencuiala aparentă) acestea se vor consolida în felul următor:

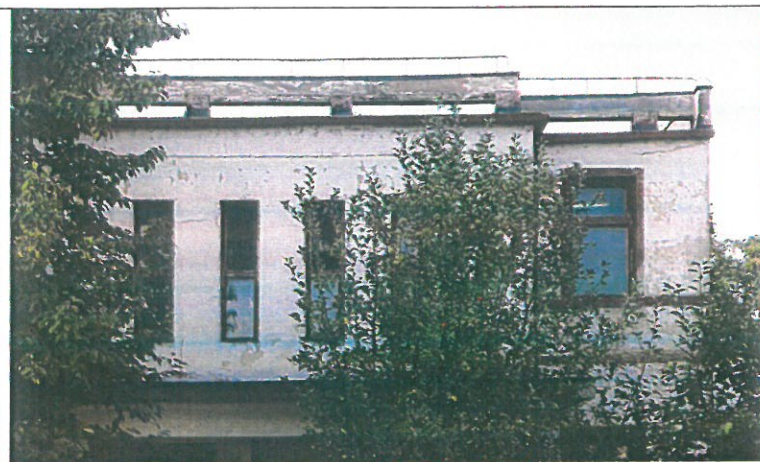
Atic deteriorat in lipsa lucrarilor de intretinere

- Membrana hidroizolanta, de tip carton bituminos, poate prezenta urme de imbatranire si sa nu mai asigure o protectie corespunzatoare impotriva apelor meteorologice. In zonele afectate de degradari se vor efectua reparatii locale;
- Aticul perimetral necesita lucrari de reparatii la nivelul tencuielilor. In prezent acestea sunt exfoliate si exista riscul desprinderii de pe stratul suport .

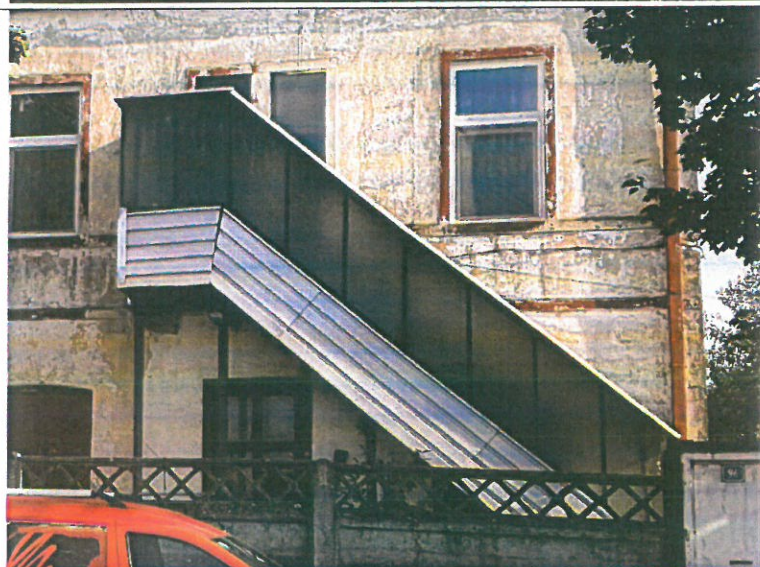
Infiltratii de apa in interspatiul perete - scara exteriora

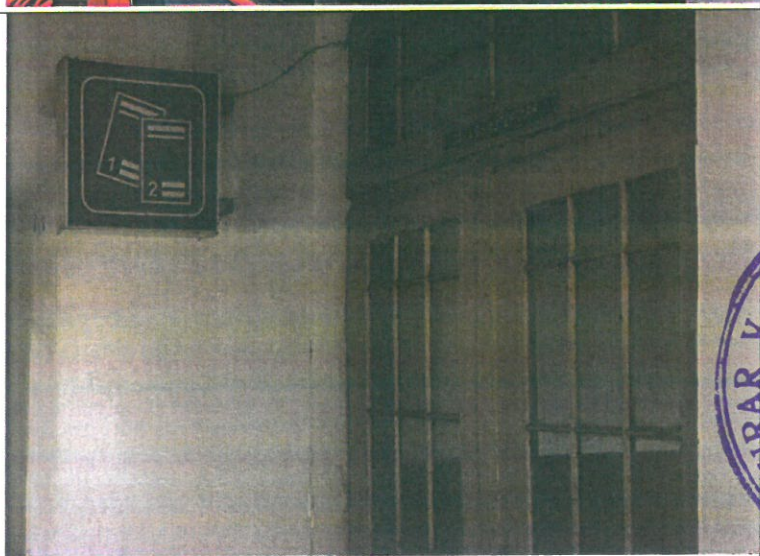
Tâmplăria de închidere este degradată și ne-etanșă

- Tâmplăriile de la pereți se vor schimba conform cerințelor beneficiarului;
- Se refac pardoselile și finisajele.

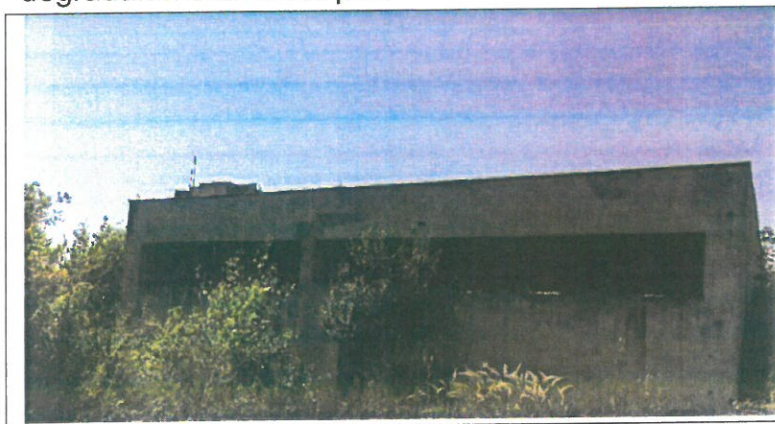
La data efectuării investigațiilor clădirea era dezafectată.

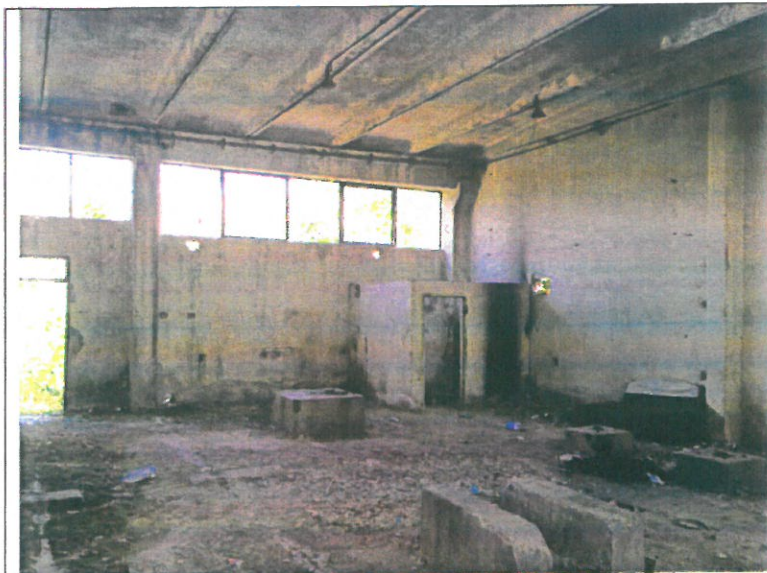
Pereții de compartimentare sunt fisurați, cu zone dislocate. De asemenea tâmplăriile interioare lipsesc.

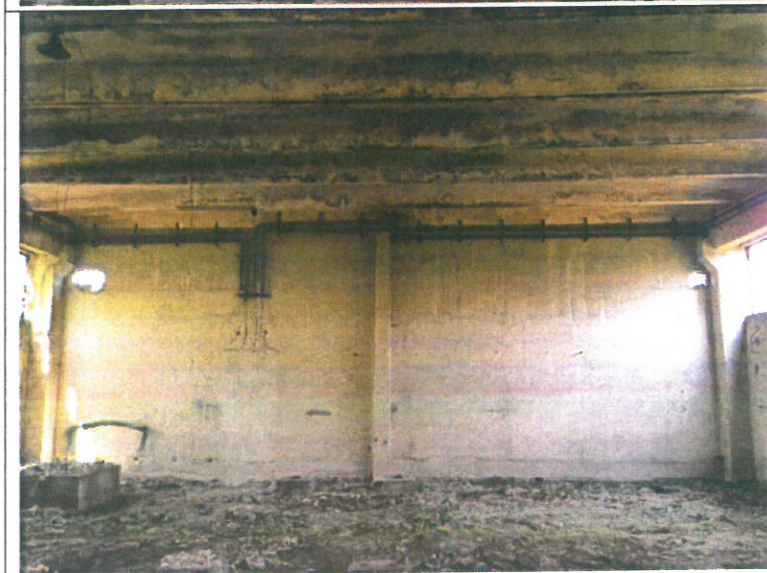
Chesoanele prefabricate de acoperiș prezintă la intrados zone de igrasie care au condus la exfolierea locală a statului de acoperire cu beton. Degradarea acestora atestă faptul că acoperișul terasă nu este etanș și a favorizat infiltrarea apei. Instalațiile și echipamentele au fost dezafectate.

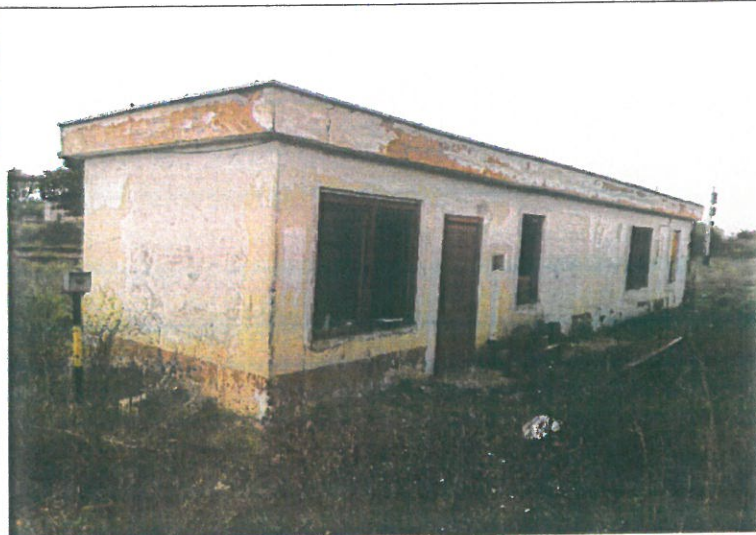
La data efectuării investigațiilor clădirea era dezafectată.

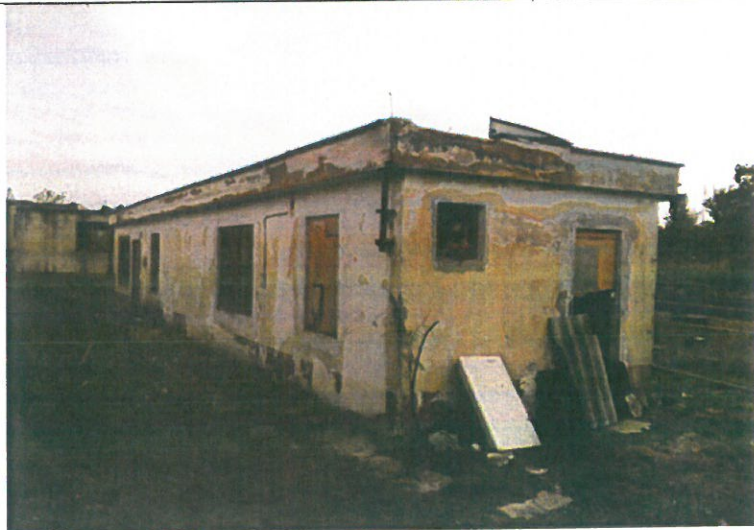
Tencuieli parțial degradate la exterior care prezintă fisuri, crăpături. În timp acestea au devenit friabile și s-au desprins de stratul suport.

Aticul prezintă fisuri și crăpături.

În zonele aferente golurilor pentru ferestre și uși s-a constatat desprinderea tencuielilor, fisurarea sau crăparea acestora

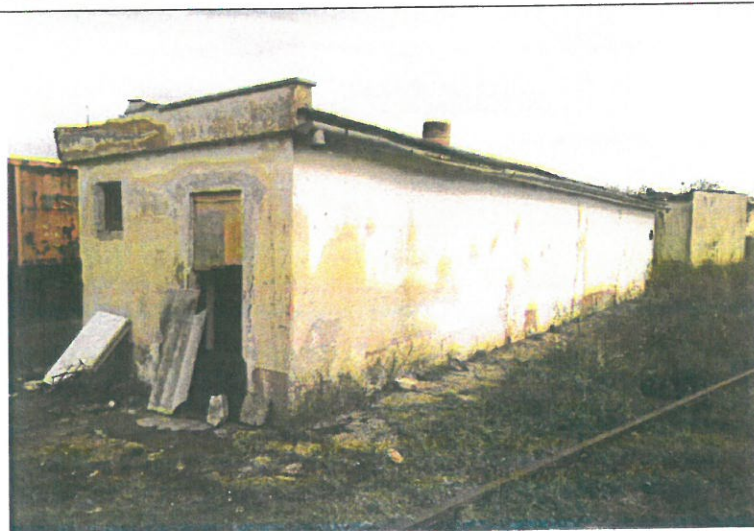
Socul pereților exteriori prezintă zone cu desprinderi de cărămidă, exfoliere a stratului de tencuială.

Jgheburile și burlanele de colectare a apelor pluviale prezintă zone în care bucăți din acestea s-au desprins sau au fost de îndoite.

Trotuarul perimetral este fisurat, cu zone lipsă, iar rostul cu soclul peretelui nu

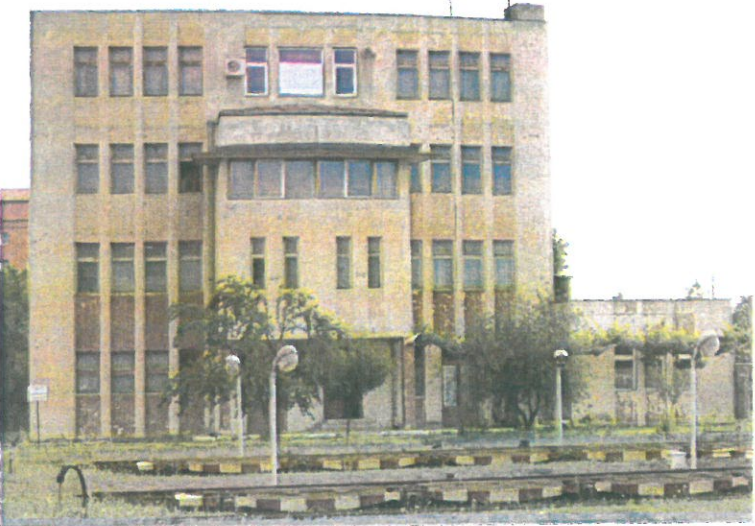
<p>Tencuieli parțial degradate la exterior care prezinta fisuri, crăpături. In timp acestea au devenit friabile si s-au desprins de stratul suport.</p> <p>Tâmplariile, cu excepția unor camere la care au fost schimbate, sunt învechite, neetanșe ceea ce denota un grad de uzură ridicat.</p>
---	--

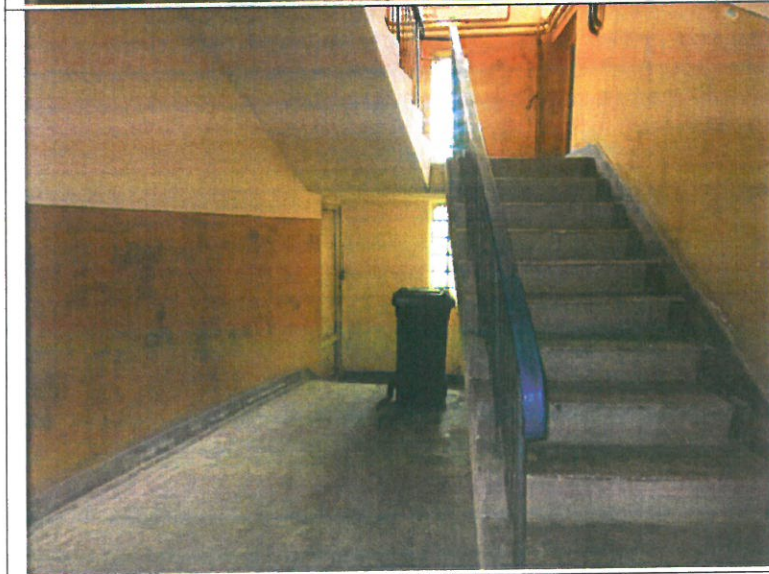
Pardoselile au o stare de uzura moderata, principalele probleme fiind microfisurile.

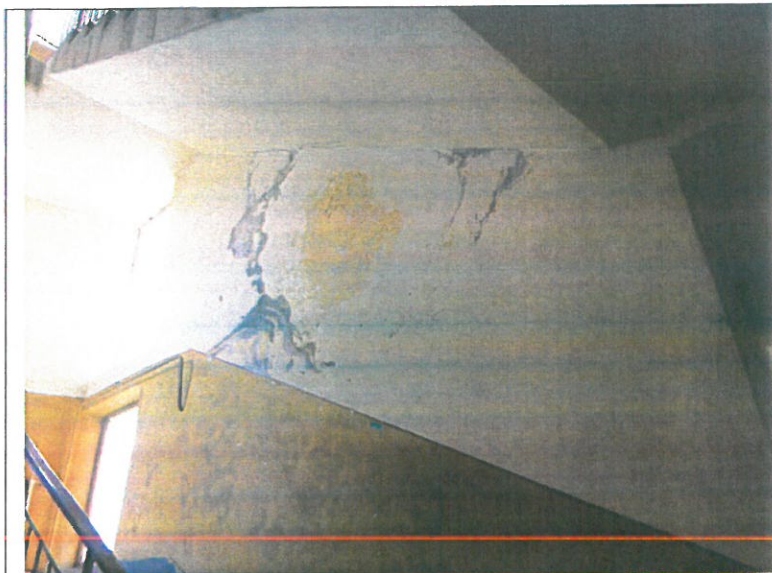
Tencuieli sunt afectate de igrasie si pe anumite zone sunt friabile.

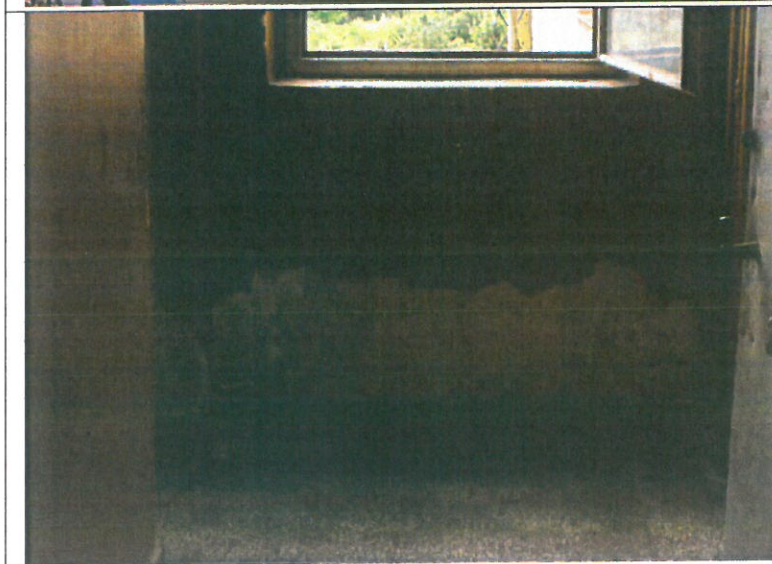
La baza parapetilor pentru ferestre s-au observat zone cu igrasie si cu tencuiala exfoliata.

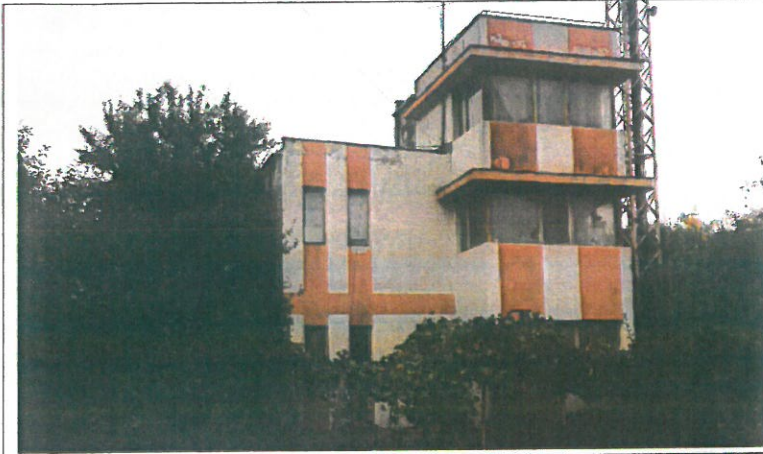
La data efectuării investigațiilor clădirea era dezafectată parțial și se poate observa că în decursul timpului a suferit o reabilitare a finisajului fațadei.

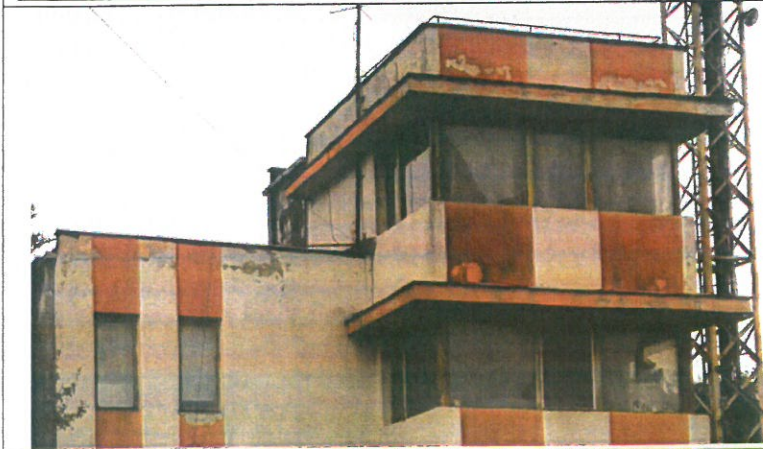
Tencuieli parțial degradate la exterior care prezintă fisuri, crăpături. În timp acestea au devenit friabile și s-au desprins de stratul suport; La baza aticelor s-au observat fisuri longitudinale.

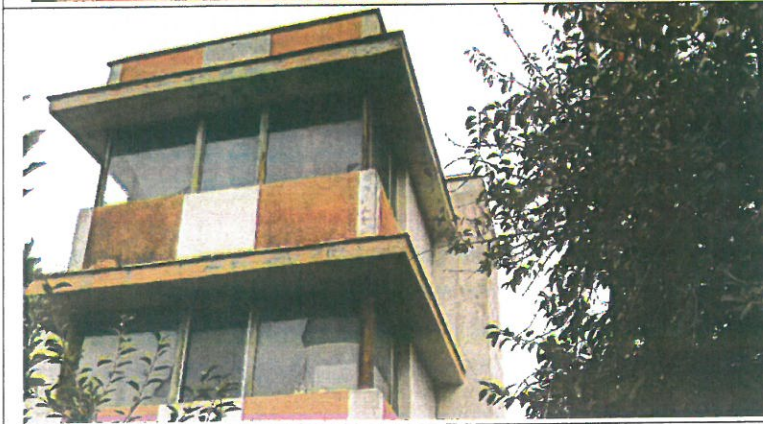
Copertinele de beton prezintă la intrados urme de infiltrații de apă ceea ce atestă degradarea învelitorii; Tâmplăriile sunt învechite, neetanșe ceea ce denotă un grad de uzură ridicat.

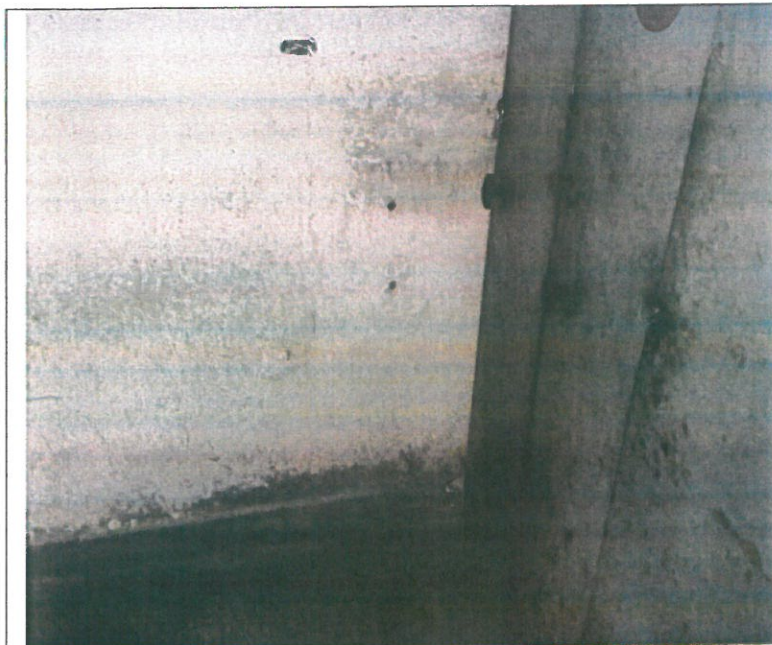
Lipsa unui strat hidroizolant între fundații și baza pereților a favorizat apariția igrasiei. Tencuielile au devenit friabile și se desprind de pe stratul suport; Pardoselile au o stare de uzură moderată, principalele probleme fiind microfisurile.

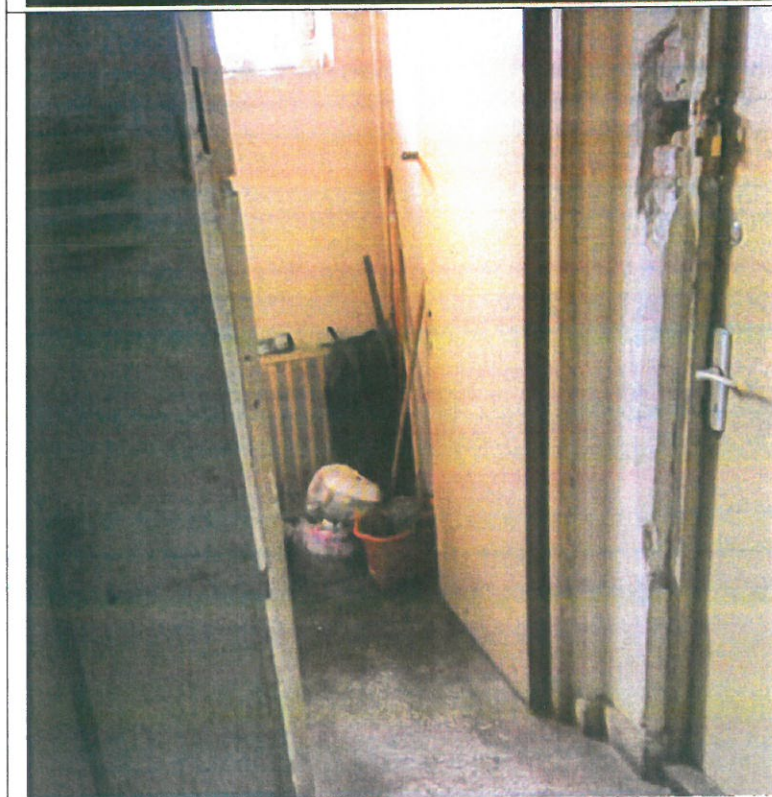
În zonele aferente gurilor pentru ferestre și uși s-a constatat dislocarea șpaletelor, desprinderea tencuielilor, fisurarea sau crăparea acestora.

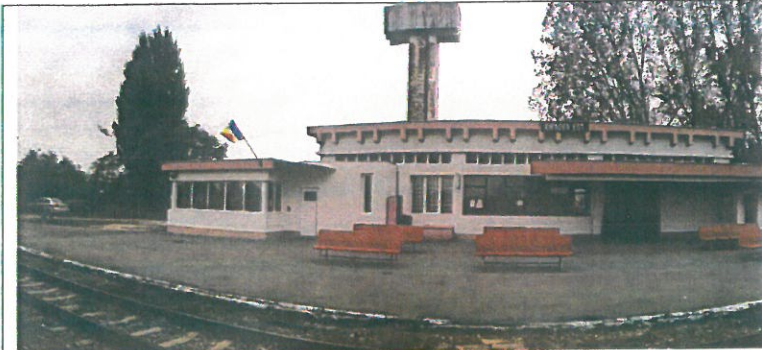
La data efectuării investigațiilor s-a putut constata lucrările de reabilitare care s-au executat la finisajul fatadelor

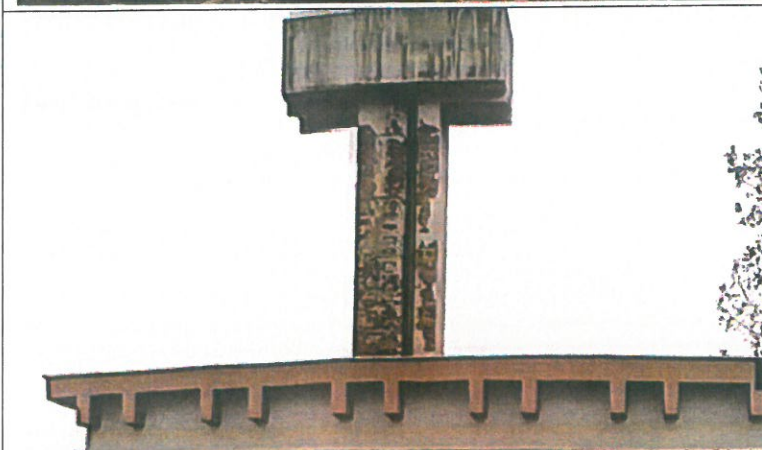
Tencuiala coșului de fum este fisurata si exfoliata. De asemenea structura de beton de la partea superioara a turnului prezinta un grad de uzura ridicat.

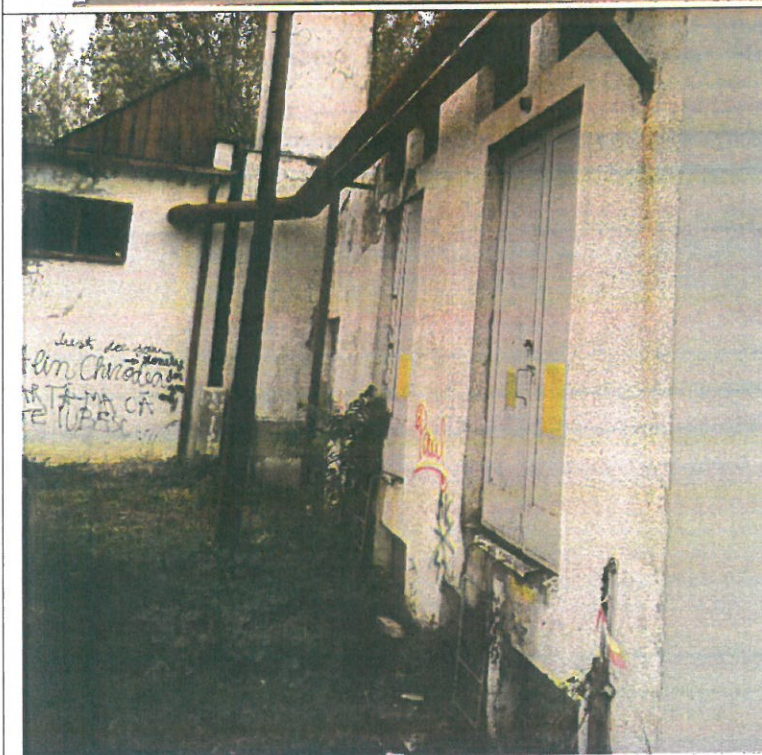
Pe fațada posterioara a centralei termice lucrările de reabilitare au fost executate superficial. Se observa la baza ușilor de acces zone de igrasie si umezeala, desprinderea tencuielii. De asemenea în punctele de fixare a conductelor se pot observa ca tencuiala este desprinsa de stratul suport.

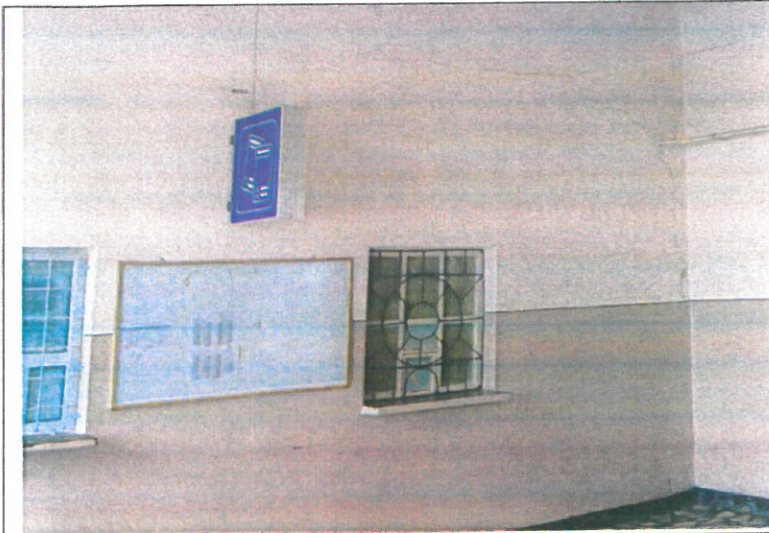
Peretele comun cu casele de bilete prezinta o fisura extinsa, aceasta pornește de la baza peretelui și se extinde vertical (lângă colțul pereților). Ulterior aceasta își schimbă direcția de propagare, fisura dezvoltându-se în sens longitudinal.

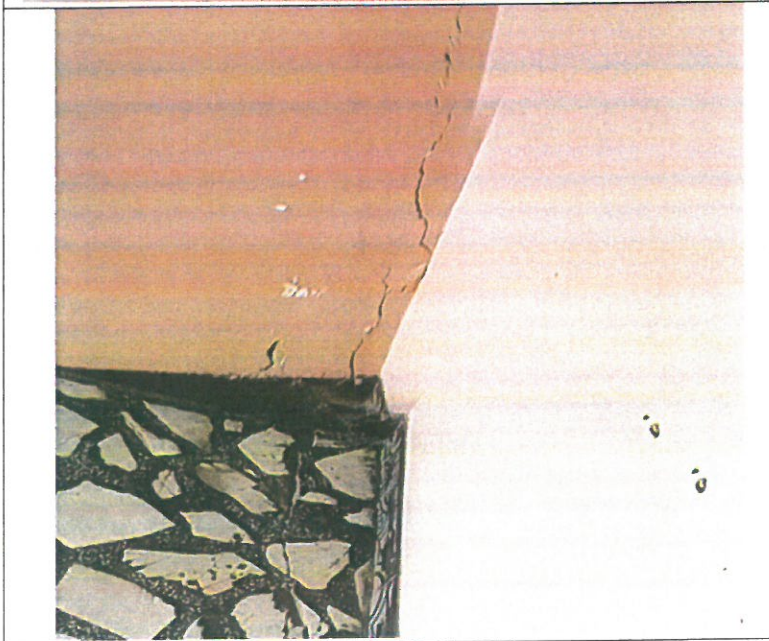
Se poate observa că fisura se propaga și în pardoseala pe sol, ceea ce condus în timp la ruperea colțului de pardoseala.

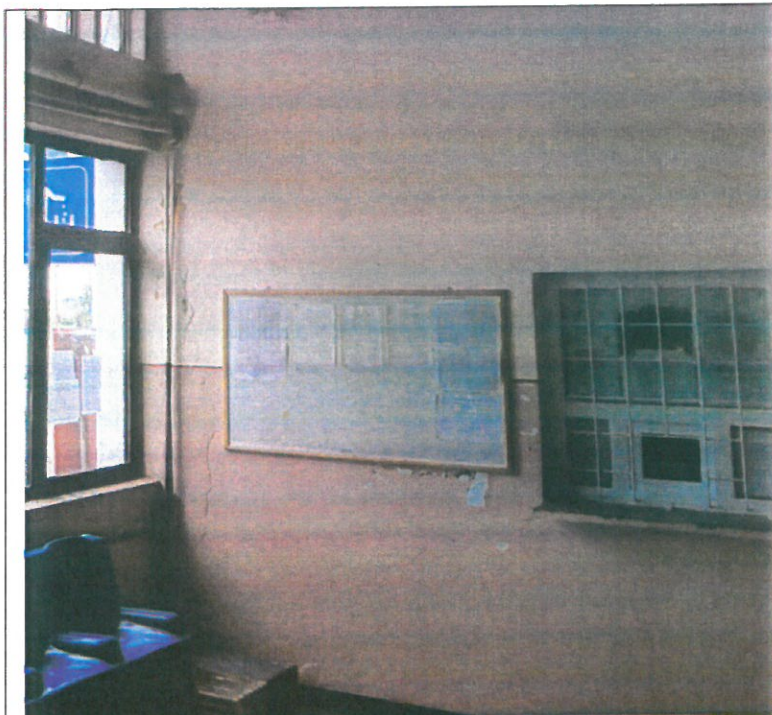
Se observa ca de la baza peretelui pana in zona buiandrugului s-a dezvoltat o fisura;
Tencuieli au devenit pe anumite zone friabile, iar zugrăveala a început sa se exfolieze.

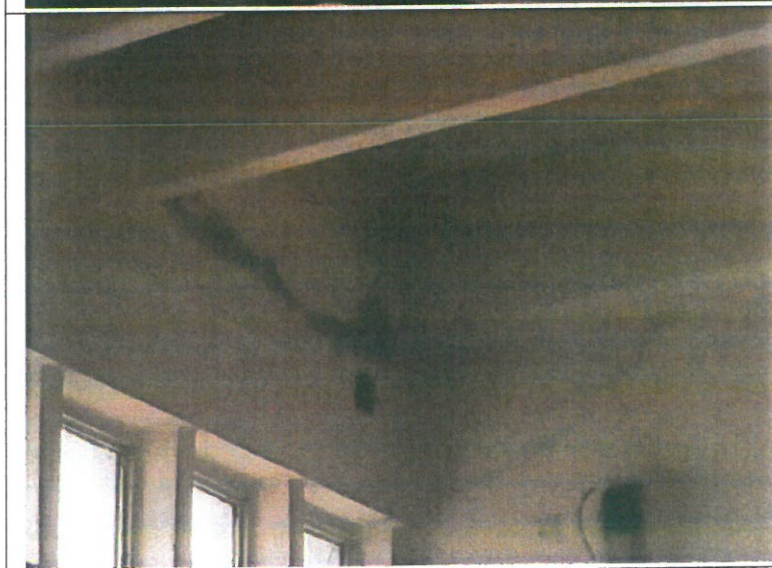
La partea superioara a pereților, in zona de rezemare a grinzilor prefabricate s-au constatat apariția fisurilor si exfolierea tencuielii.

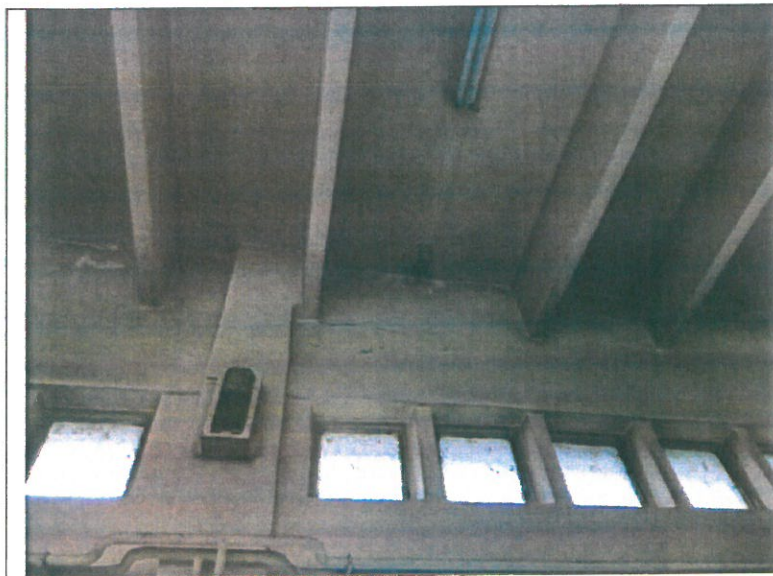
La partea superioara a pereților, in zona de rezemare a grinzilor prefabricate s-au constatat apariția fisurilor si exfolierea tencuielii.

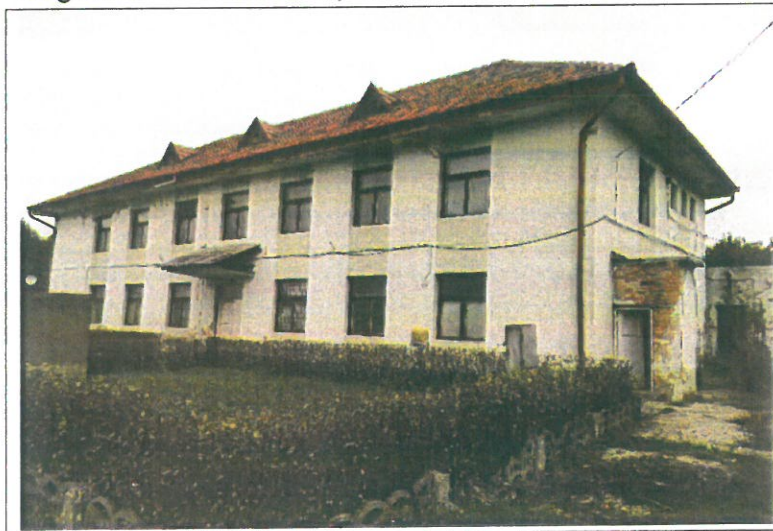
Tencuieli parțial degradate la exterior care prezinta fisuri, crăpături. In timp acestea au devenit friabile si s-au desprins de stratul suport.

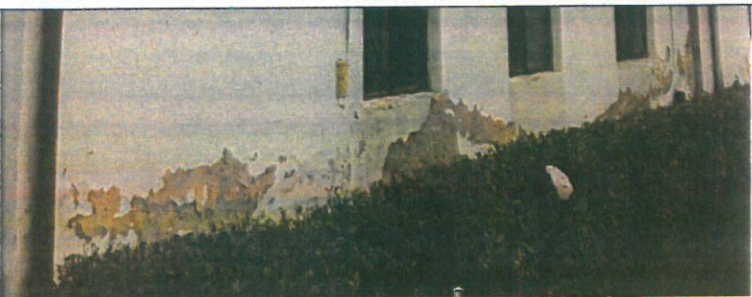
<p>Socul pereților exteriori prezintă zone cu stratul de tencuială exfoliat.</p>
 	<p>Podina pardoselii pe sol se prezintă într-o stare de uzură avansată cu zone în care scândurile podinii sunt putrezite sau lipsă.</p> <p>Orizontalitatea podinei a fost afectată de umflările și contracțiile scândurilor.</p>

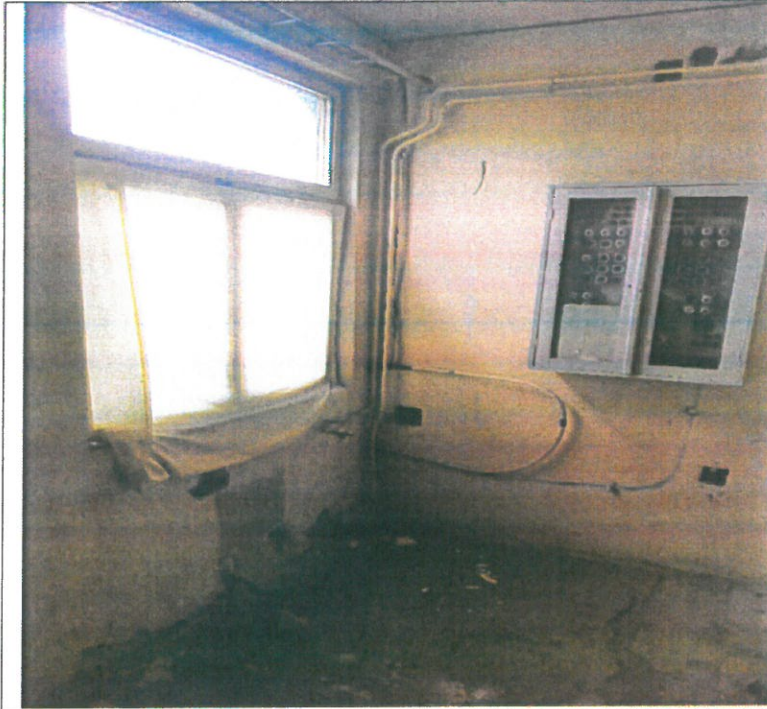
Lipsa unui strat hidroizolant între fundații și baza pereților a favorizat apariția igrasiei. Tencuieli au devenit friabile și se desprind de pe stratul suport; Pardoselile au o stare de uzură ridicată.

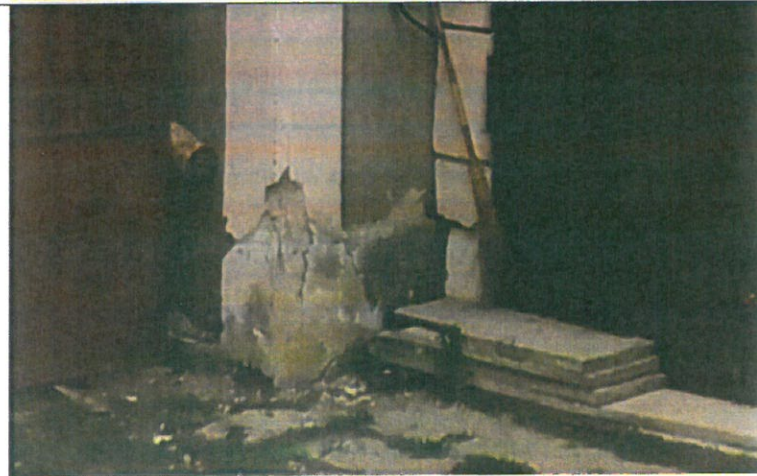
Baza elementului de beton este crăpată, iar câteva bucăți s-au dislocat;
Lipsa unui strat hidroizolant între fundații și baza pereților a favorizat apariția igrasiei.

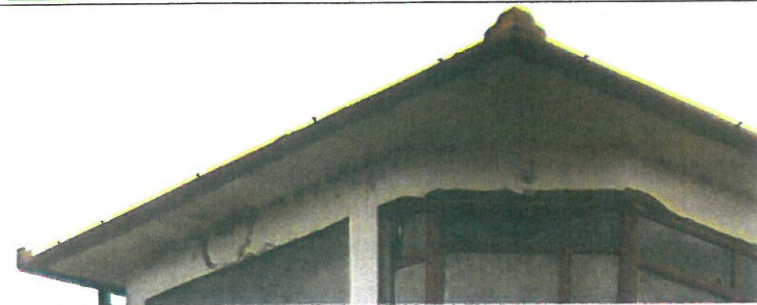
Intradosul stropșinilor prezintă zone cu tencuială căzută, exfoliată și pereții au afectați la partea superioară de infiltrații ale apei pluviale. Învelitoarea din tablă nu asigură etanșeitatea.

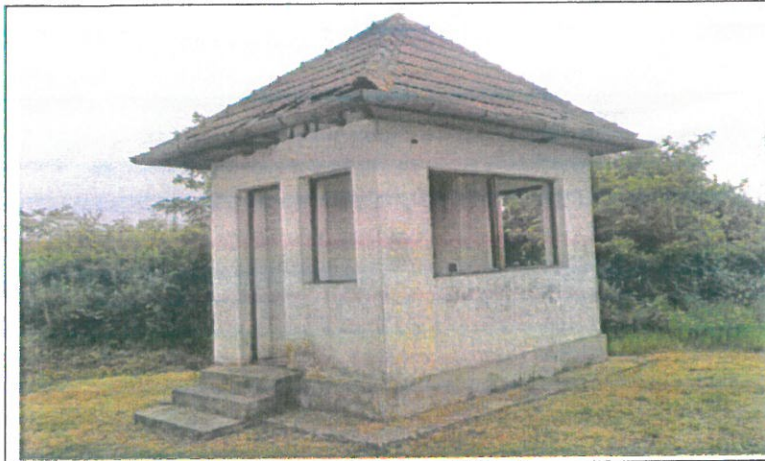
La data efectuării investigațiilor clădirea era dezafectată. Șarpanta de lemn afectată de mucegai, putrezire, cu căpriori deformați și zone de învelitoare lipsă care au permis infiltrarea apei.

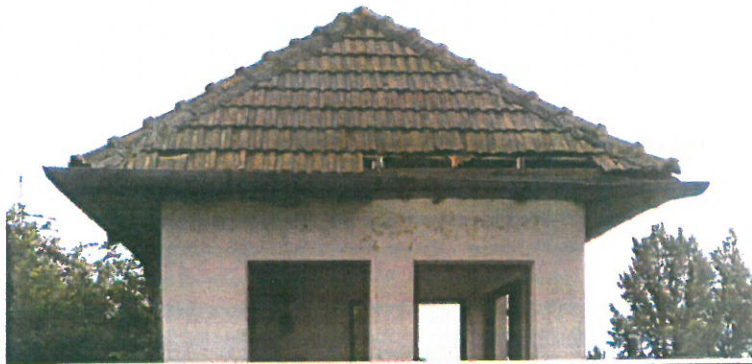
Învelitoarea din țiglă are numeroase bucăți lipsă sau sparte și dislocate; Au rezultat infiltrații de apă la interior și igrasie la pereți; Jgheaburi de colectare a apelor pluviale îndoite și local corodate.

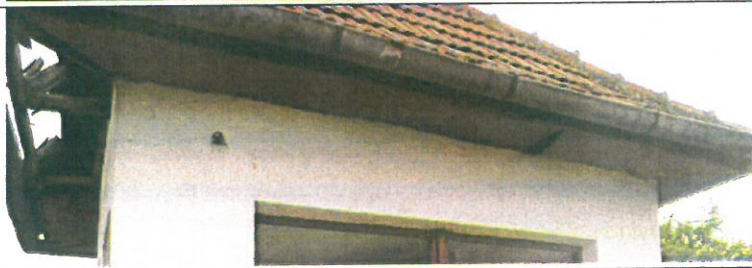
Streașina cu intradosul căzut și cu pereți afectați de infiltrații ale apei pluviale.

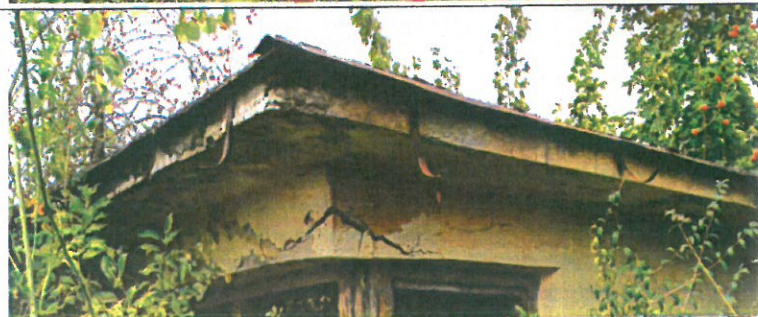
Jgheaburi de colectare a apelor pluviale nu mai există; Se observă că buiandrugul ferestrei este fisurat puternic; Lipsa jgheabului a dus la degradarea coltului de placă, betonul din acea zonă este fisurat și prezintă dislocări locale.

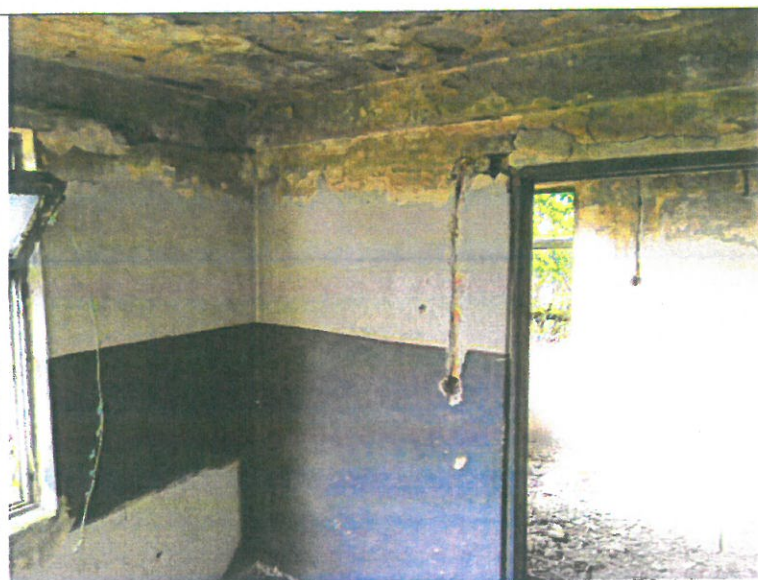
Degradarea învelișului a dus la infiltrarea apelor pluviale care a favorizat la intradosul plăcii și la partea superioară a peretelui apariția igrasiei, exfolierea tencuielii. Lipsa tâmplărilor de închidere a permis vandalizarea construcției la interior.

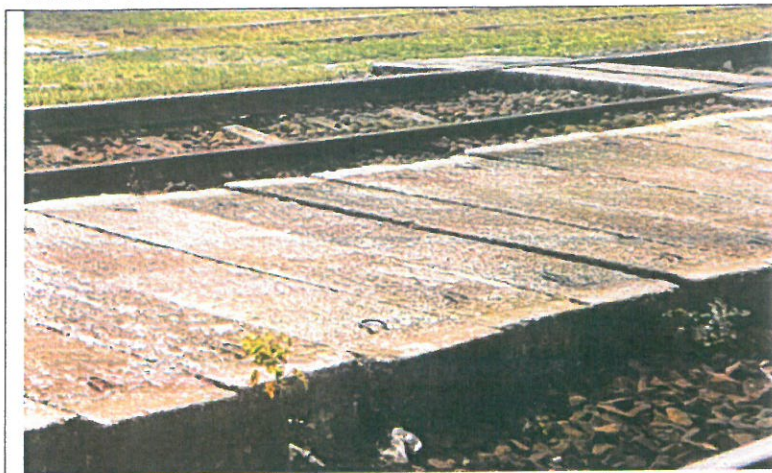
Suprafața finită are o planeitate moderată cu diferențe de orizontalitate; Există dezaxări în ceea ce privește așezarea în plan; Cota de circulație nu este conformă normelor actuale.

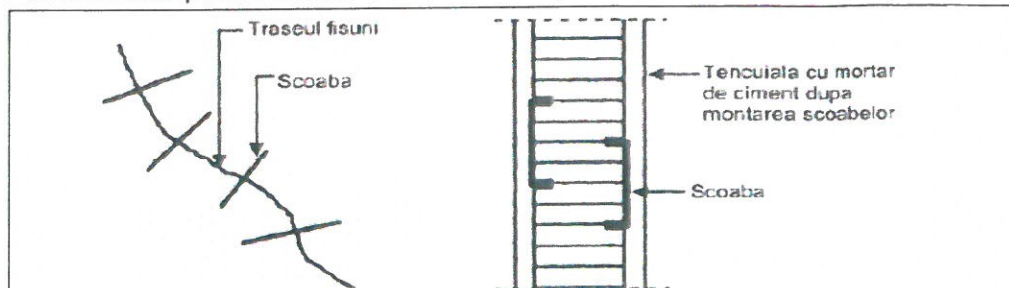
Fig. 1. Repararea fisurilor prin „coasere” cu scoabe.

- Fisurile 3...10mm se vor consolida prin injecție cu mortar epoxidic și suplimentar cu scoabe din oțel rotund cu diametrul de 6mm iar mortarul de tencuire M10 cu grosimea de 4cm se va arma cu plasă sudată # $\varnothing 6(4)/100/100$. Soluția se va extinde pe ambele părți ale peretelui iar plasele se vor conecta între ele cu agrafe din oțel rotund $\varnothing 6$ (4 buc./mp). Soluția se va implementa numai după curățarea în adâncime

- a fisurii (desfacerea tencuiei și lărgirea rostului) întrucât ipotetic, fisurile reduse din finisaj pot ascunde uneori crăpături mai extinse;
- Pentru fisuri peste 10mm se va solicita punctul de vedere al expertului.

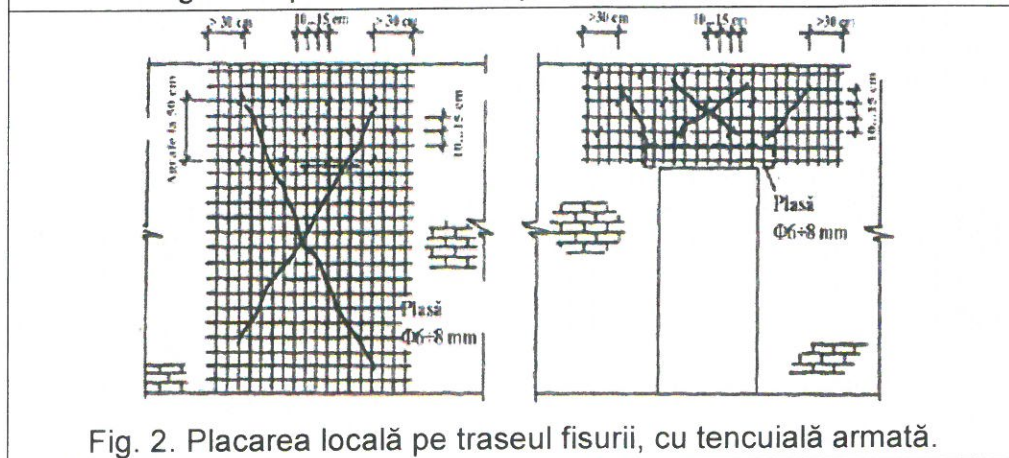
Fig. 2. Placarea locală pe traseul fisurii, cu tencuială armată.

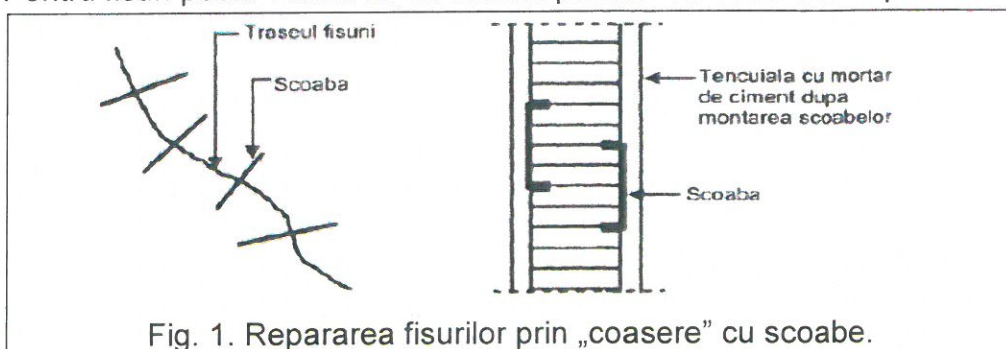
Fig. 1. Repararea fisurilor prin „coasere” cu scoabe.

- Fisurile <3mm se vor consolida prin injectare cu rășini epoxidice și suplimentar „coasere” cu scoabe din oțel rotund cu diametrul de 6mm urmate de tencuirea peretelui cu mortar marca M10 (M100);

- Fisurile 3...10mm se vor consolida prin injectare cu mortar epoxidic și suplimentar cu scoabe din oțel rotund cu diametrul de 6mm iar mortarul de tencuire M10 cu grosimea de 4cm se va arma cu plasă sudată # $\varnothing 6(4)/100/100$. Soluția se va extinde pe ambele părți ale peretelui iar plasele se vor conecta între ele cu agrafe din oțel rotund $\varnothing 6$ (4 buc./mp). Soluția se va implementa numai după curățarea în adâncime a fisurii (desfacerea tencuielii și lărgirea rostului) întrucât ipotetic, fisurile reduse din finisaj pot ascunde uneori crăpături mai extinse;
- Pentru fisuri peste 10mm se va solicita punctul de vedere al expertului.

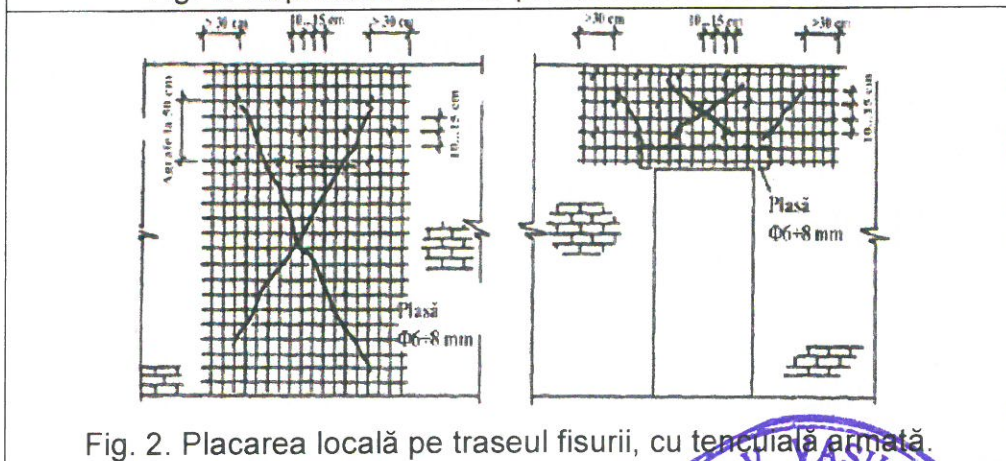
Fig. 2. Placarea locală pe traseul fisurii, cu tencuială armată.

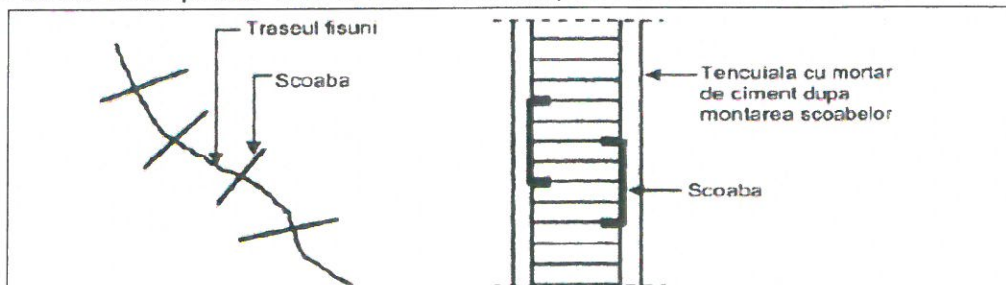
Fig. 1. Repararea fisurilor prin „coasere” cu scoabe.

- Fisurile <3mm se vor consolida prin injectare cu rășini epoxidice și suplimentar „coasere” cu scoabe din oțel rotund cu dimetrul de 6mm urmate de tencuirea peretelui cu mortar marca M10 (M100);
- Fisurile 3...10mm se vor consolida prin injectare cu mortar epoxidic și suplimentar cu scoabe din oțel rotund cu dimetrul de 6mm iar mortarul de tencuire M10 cu grosimea de 4cm se va arma cu plasă sudată # $\varnothing 6(4)/100/100$. Soluția se va extinde pe ambele părți ale peretelui iar plasele se vor conecta între ele cu agrafe din oțel rotund $\varnothing 6$ (4 buc./mp). Soluția se va implementa numai după curățarea în adâncime a fisurii (desfacerea tencuiei și lărgirea rostului) întrucât ipotetic, fisurile reduse din finisaj pot ascunde uneori crăpături mai extinse;
- Pentru fisuri peste 10mm se va solicita punctul de vedere al expertului.

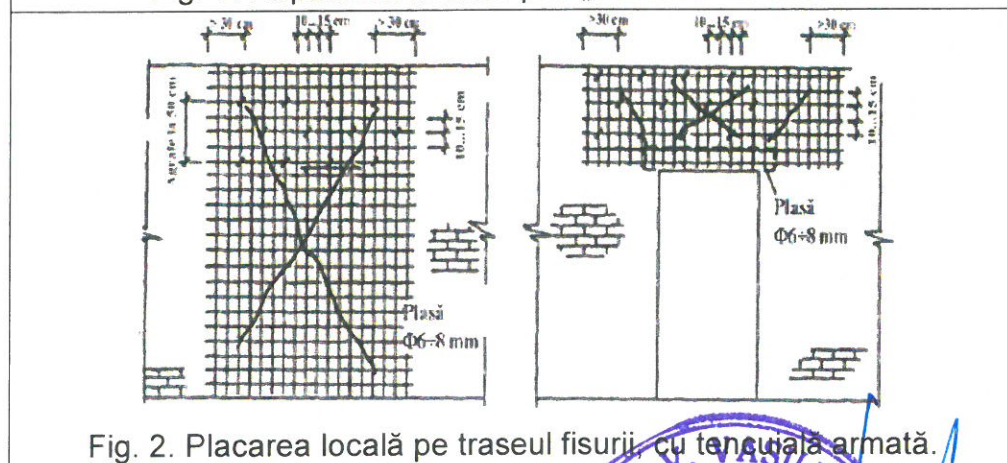
Fig. 2. Placarea locală pe traseul fisurii, cu tencuială armată.

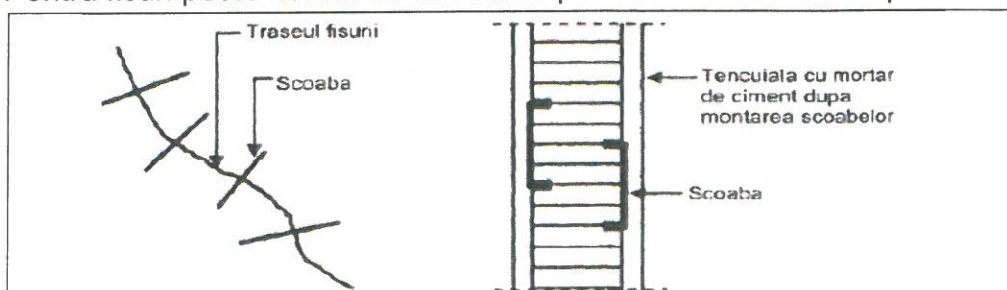
Fig. 1. Repararea fisurilor prin „coasere” cu scoabe.

- Fisurile 3...10mm se vor consolida prin injectare cu mortar epoxidic și suplimentar cu scoabe din oțel rotund cu diametrul de 6mm iar mortarul de tencuire M10 cu grosimea de 4cm se va arma cu plasă sudată # $\varnothing 6(4)/100/100$. Soluția se va extinde pe ambele părți ale peretelui iar plasele se vor conecta între ele cu agrafe din oțel rotund $\varnothing 6$ (4 buc./mp). Soluția se va implementa numai după curățarea în adâncime a fisurii (desfacerea tencuiei și lărgirea rostului) întrucât ipotetic, fisurile reduse din finisaj pot ascunde uneori crăpături mai extinse;

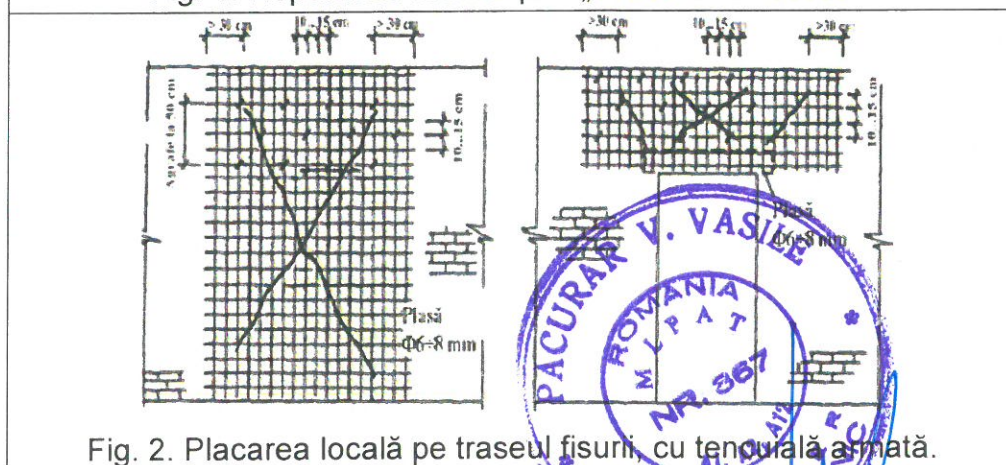
Fig. 2. Placarea locală pe traseul fisurii, cu tencuială armată.

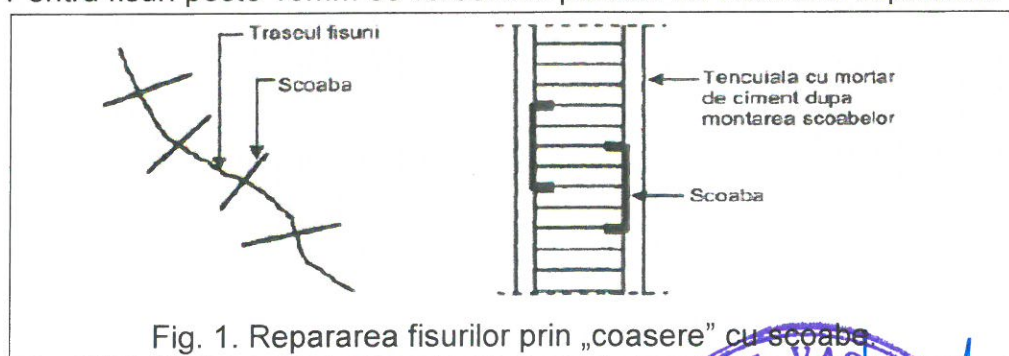
Fig. 1. Repararea fisurilor prin „coasere” cu scoabe

- Fisurile 3...10mm se vor consolida prin injectare cu mortar epoxidic și suplimentar cu scoabe din oțel rotund cu diametrul de 6mm iar mortarul de tencuire M10 cu grosimea de 4cm se va arma cu plasă sudată # $\varnothing 6(4)/100/100$. Soluția se va extinde pe ambele părți ale peretelui iar plasele se vor conecta între ele cu agrafe din oțel rotund $\varnothing 6$ (4 buc./mp). Soluția se va implementa numai după curățarea în adâncime a fisurii (desfacerea tencuiei și lărgirea rostului) întrucât ipotetic, fisurile reduse din finisaj pot ascunde uneori crăpături mai extinse;
