EXPERTIZE TEHNICE LUCRĂRI CIVILE ÎN STAȚII JUDEȚUL BIHOR VOLUMUL I – RAPORT DE EXPERTIZĂ TEHNICĂ

*Reactualizare Studiu de Fezabilitate pentru
„Electrificarea și reabilitarea liniei de cale
ferată
Cluj – Oradea - Episcopia Bihor”*

EXPERTIZE TEHNICE CONSTRUCȚII CIVILE JUDEȚUL BIHOR REVIZIA: 0 NOIEMBRIE 2017

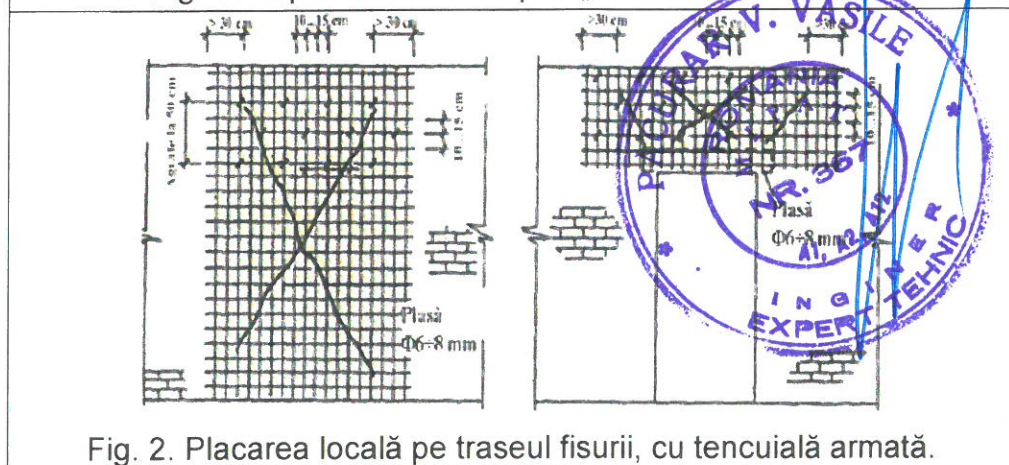
Fig. 2. Placarea locală pe traseul fisurii, cu tencuială armată.

- Fisurile 3...10mm se vor consolida prin injectare cu mortar epoxidic și suplimentar cu scoabe din oțel rotund cu diametrul de 6mm iar mortarul de tencuire M10 cu grosimea de 4cm se va arma cu plasă sudată # $\varnothing 6(4)/100/100$. Soluția se va extinde pe ambele părți ale peretelui iar plasele se vor conecta între ele cu agrafe din oțel rotund $\varnothing 6$ (4 buc./mp). Soluția se va implementa numai după curățarea în adâncime a fisurii (desfacerea tencuiei și lărgirea rostului) întrucât ipotetic, fisurile reduse din finisaj pot ascunde uneori crăpături mai extinse;

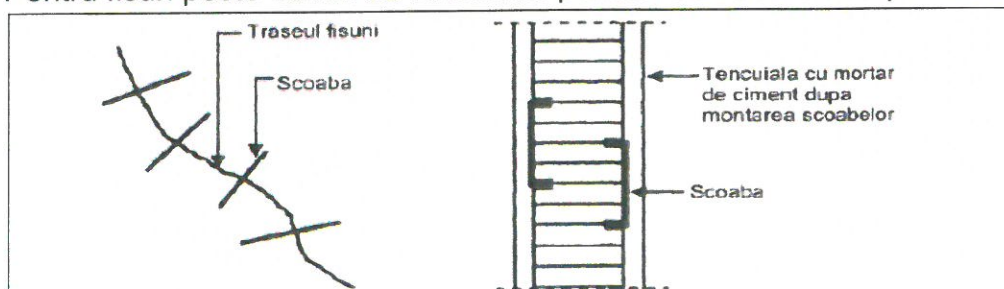
Fig. 1. Repararea fisurilor prin „coasere” cu scoabe.

- Fisurile 3...10mm se vor consolida prin injectare cu mortar epoxidic și suplimentar cu scoabe din oțel rotund cu diametrul de 6mm iar mortarul de tencuire M10 cu grosimea de 4cm se va arma cu plasă sudată # $\varnothing 6(4)/100/100$. Soluția se va extinde pe ambele părți ale peretelui iar plasele se vor conecta între ele cu agrafe din oțel rotund $\varnothing 6$ (4 buc./mp). Soluția se va implementa numai după curățarea în adâncime a fisurii (desfacerea tencuiei și lărgirea rostului) întrucât ipotetic, fisurile reduse din finisaj pot ascunde uneori crăpături mai extinse;

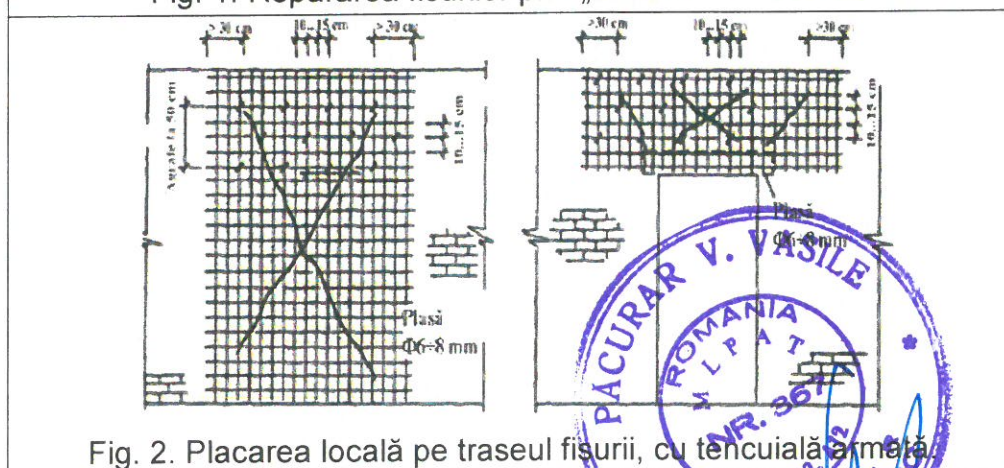
Fig. 2. Placarea locală pe traseul fisurii, cu tencuială armată.

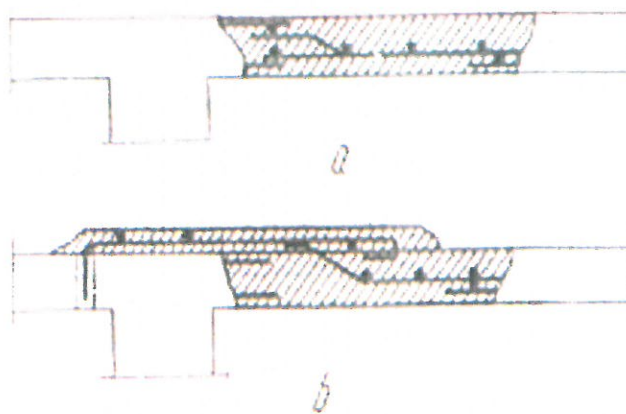
- Planșeul peste etaj – zona streășina este afectat de umeziri locale datorate infiltrațiilor din acoperiș, iar lucrările de intervenție sunt în interacțiune cu lucrările de consolidare ale șarpantei;
- Pentru repararea (umplerea găurilor) sau a porțiunilor izolate în placa deteriorată se vor folosi următoarele de detalii:

- Având în vedere opțiunea ca în varianta minimală șarpanta să fie păstrată cu lucrări locale de consolidare, rezultă dificilă implementarea unor măsuri de consolidare → se vor executa lucrări de reparație locală.

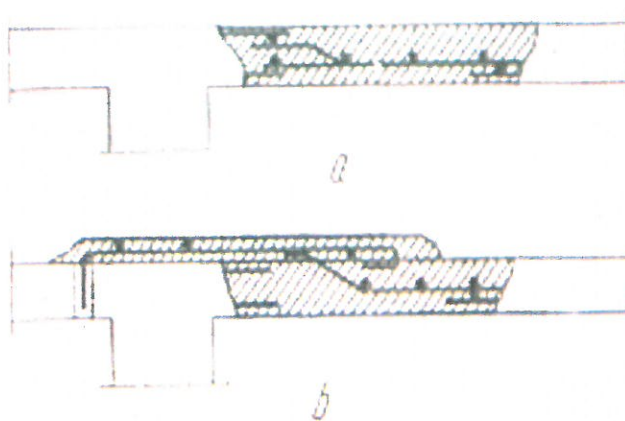
- Planșeul peste parter – zona balcoane este afectat de umeziri locale datorate apelor pluviale. Se va reface startul de pardoseala, dar in prealabil se va monta un strat hidroizolant (membrană bituminoasa), al cărui start suport va fi un beton de panta (min. 1% panta);
- Pentru repararea (umplerea găurilor) sau a porțiunilor izolate in placa deteriorata se vor folosi următoarele de detalii:

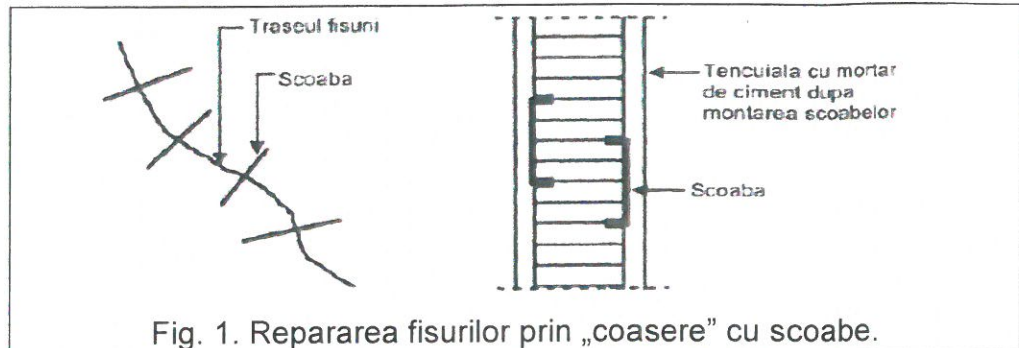
Fig. 1. Repararea fisurilor prin „coasere” cu scoabe.

- Fisurile 3...10mm se vor consolida prin injectare cu mortar epoxidic și suplimentar cu scoabe din oțel rotund cu diametrul de 6mm iar mortarul de tencuire M10 cu grosimea de 4cm se va arma cu plasă sudată # $\varnothing 6(4)/100/100$. Soluția se va extinde pe ambele părți ale peretelui iar plasele se vor conecta între ele cu agrafe din oțel rotund $\varnothing 6$ (4 buc./mp). Soluția se va implementa numai după curățarea în adâncime a fisurii (desfacerea tencuielii și lărgirea rostului) întrucât ipotetic, fisurile reduse din finisaj pot ascunde uneori crăpături mai extinse;

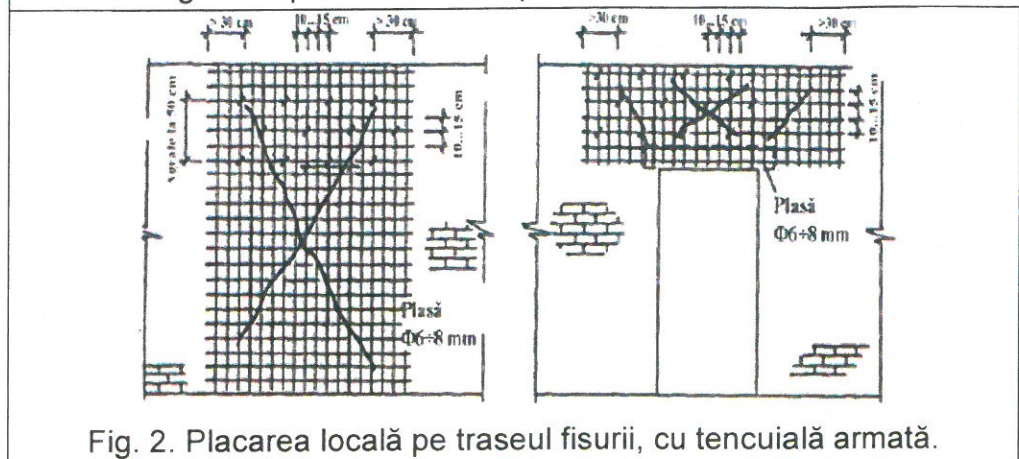
Fig. 2. Placarea locală pe traseul fisurii, cu tencuială armată.

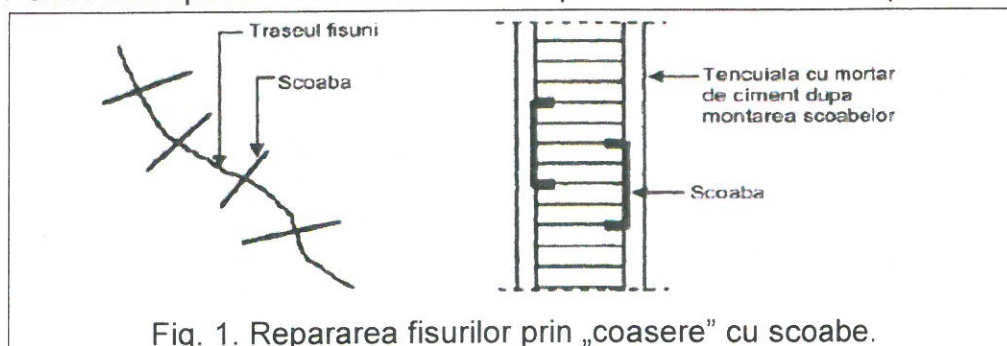
Fig. 1. Repararea fisurilor prin „coasere” cu scoabe.

- Fisurile 3...10mm se vor consolida prin injectare cu mortar epoxidic și suplimentar cu scoabe din oțel rotund cu diametrul de 6mm iar mortarul de tencuire M10 cu grosimea de 4cm se va arma cu plasă sudată # $\varnothing 6(4)/100/100$. Soluția se va extinde pe ambele părți ale peretelui iar plasele se vor conecta între ele cu agrafe din oțel rotund $\varnothing 6$ (4 buc./mp). Soluția se va implementa numai după curățarea în adâncime a fisurii (desfacerea tencuiei și lărgirea rostului) întrucât ipotetic, fisurile reduse din finisaj pot ascunde uneori crăpături mai extinse;

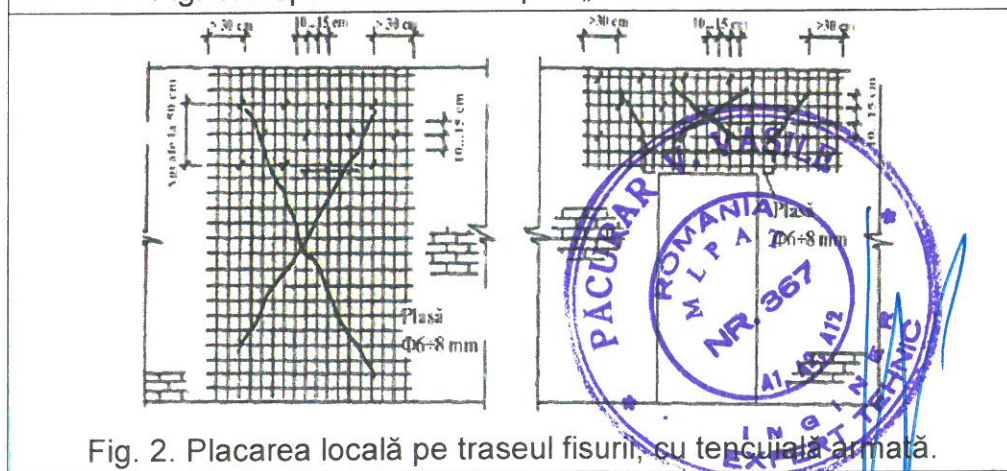
Fig. 2. Placarea locală pe traseul fisurii, cu tencuiala armată.

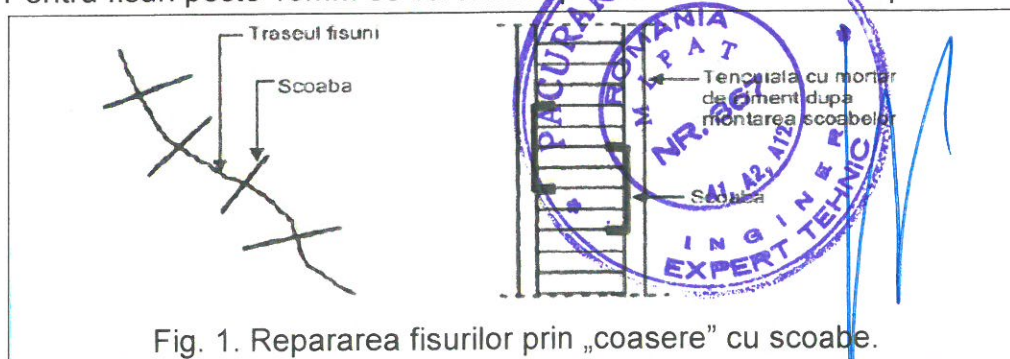
Fig. 1. Repararea fisurilor prin „coasere” cu scoabe.

- Fisurile 3...10mm se vor consolida prin injectare cu mortar epoxidic și suplimentar cu scoabe din oțel rotund cu diametrul de 6mm iar mortarul de tencuire M10 cu grosimea de 4cm se va arma cu plasă sudată # $\varnothing 6(4)/100/100$. Soluția se va extinde pe ambele părți ale peretelui iar plasele se vor conecta între ele cu agrafe din oțel rotund $\varnothing 6$ (4 buc./mp). Soluția se va implementa numai după curățarea în adâncime a fisurii (desfacerea tencuielii și lărgirea rostului) întrucât ipotetic, fisurile reduse din finisaj pot ascunde uneori crăpături mai extinse;

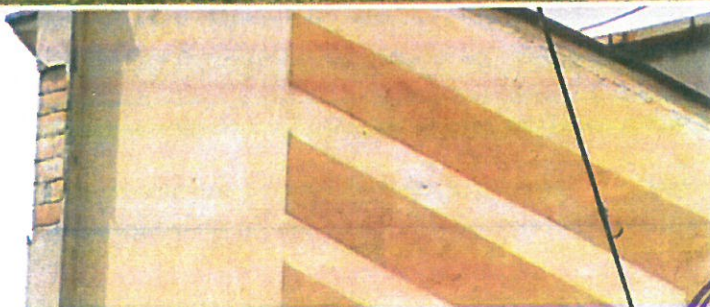
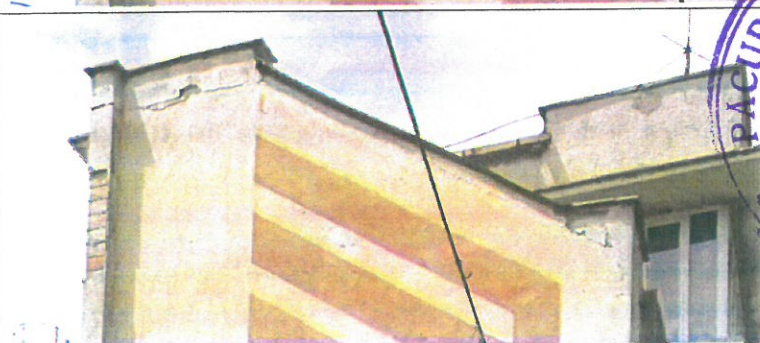
Tencuieli degradate care apar la partea superioara a construcției (la nivelul aticilor de la acoperișul și terasa). Degradările au ca factor principal infiltrațiile de apă, si pot fi observate in cazul unor pereți atât pe fata exteriora cat ei pe cea interioara.

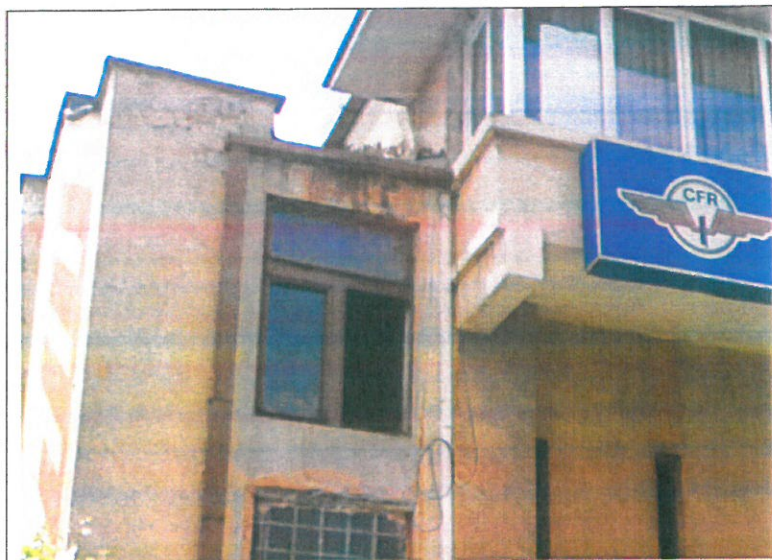
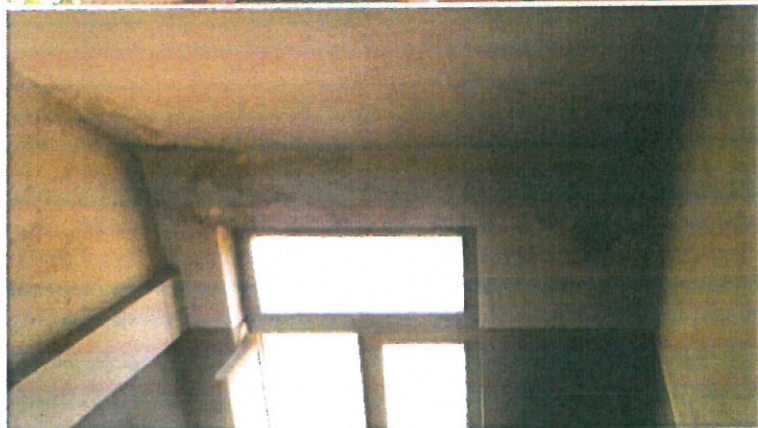
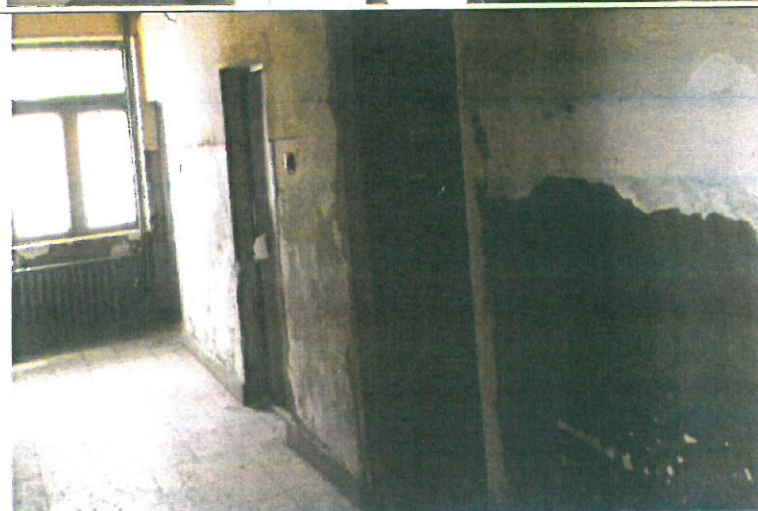
Interiorul clădirii prezintă degradări semnificative la nivelul pardoselii și al pereților.

Tencuielile sunt degradate și în timp unele au devenit friabile și s-au desprins de stratul suport.

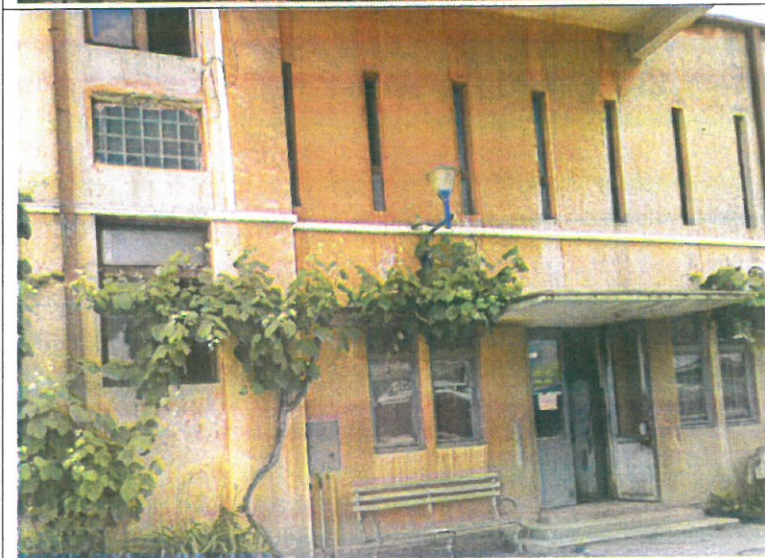
Tâmplăria de închidere este degradată și ne-etanșă.

Exista zone în care suprafețele vitrate lipsesc.

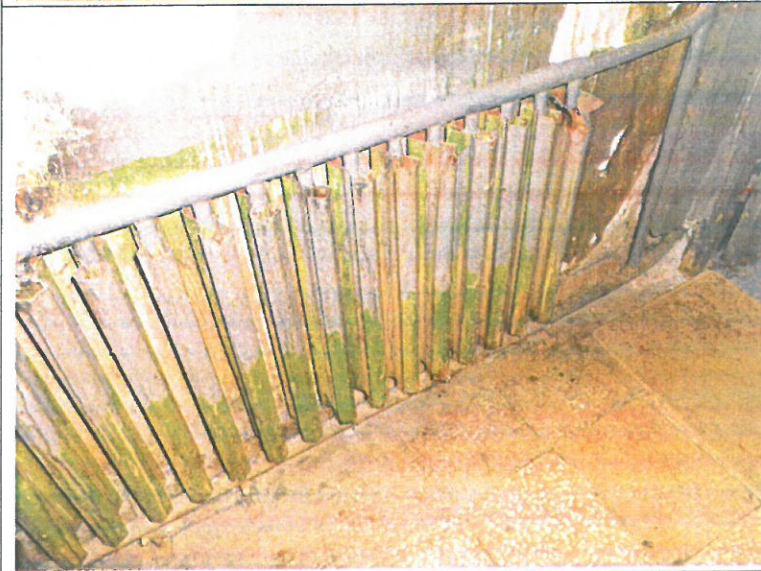
Instalațiile termice sunt de o calitate îndoielnică și precară.

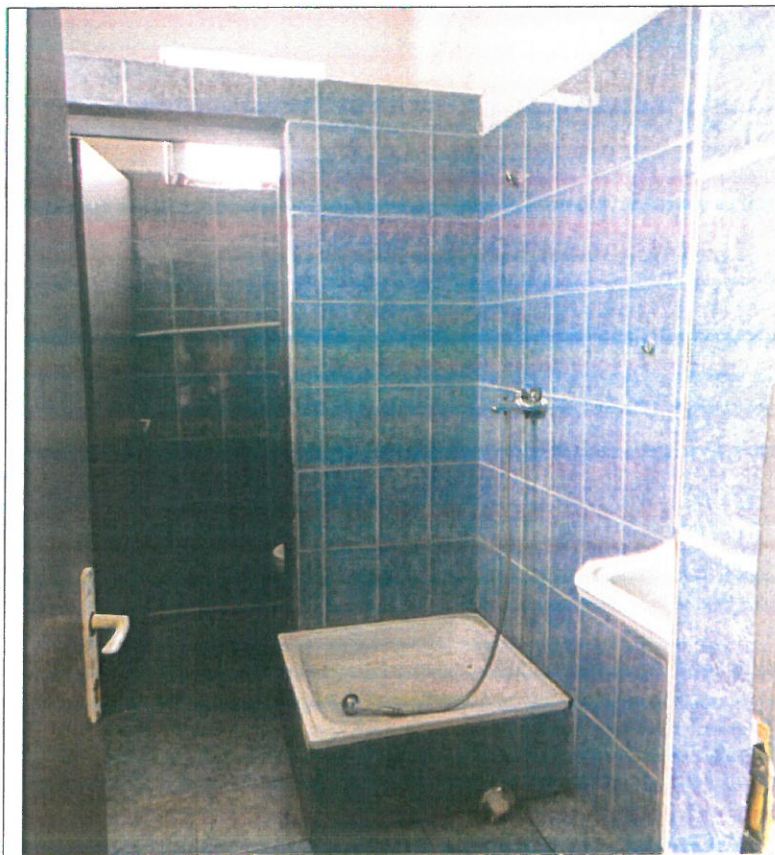
Grupurile sanitare au fost modernizate dar calitatea finisajelor este modestă.

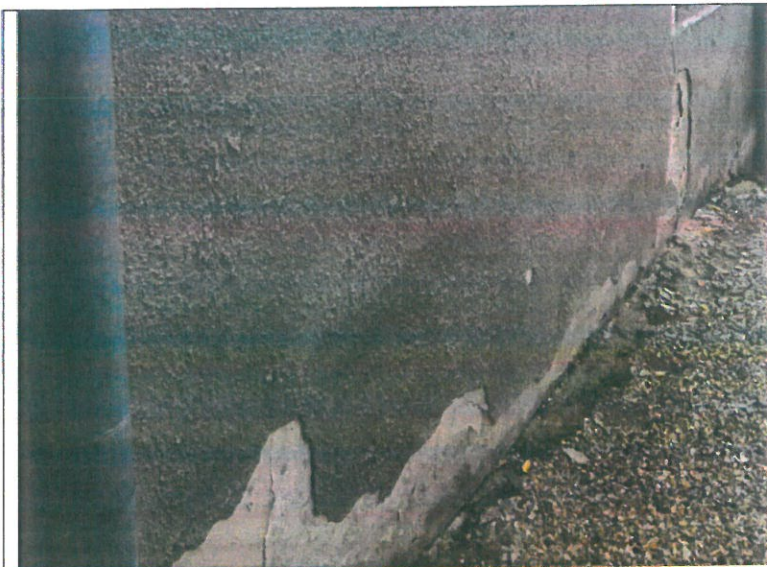
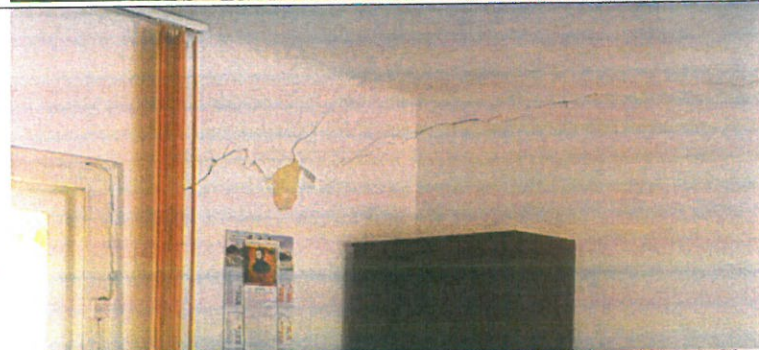
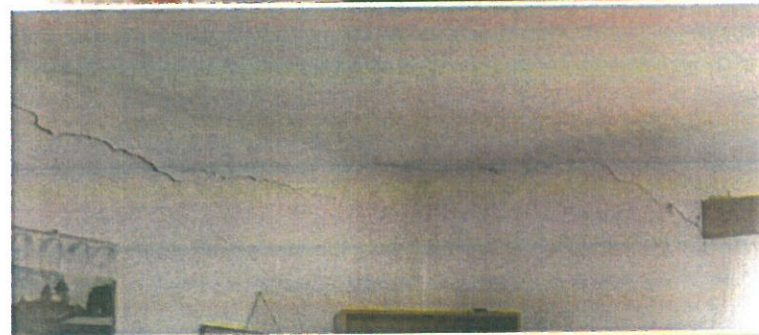
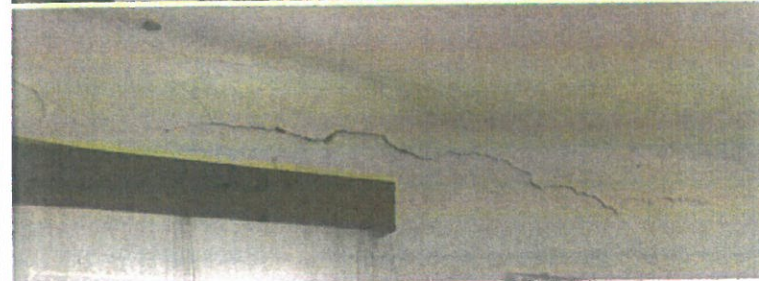
Fisuri în pereții la interior, cu precădere la partea superioara, dispune in sens longitudinal, pe aproape întreg perimetrul pereților.

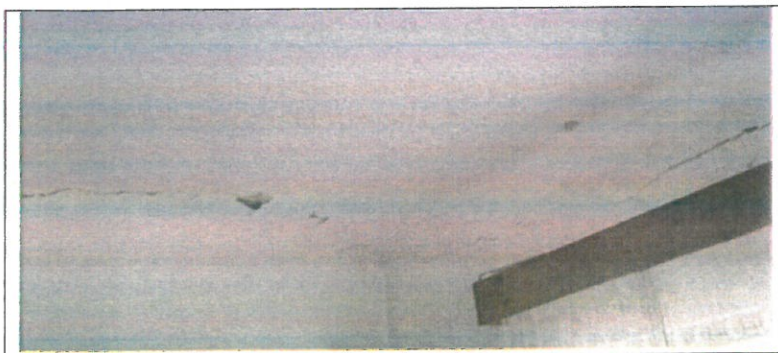
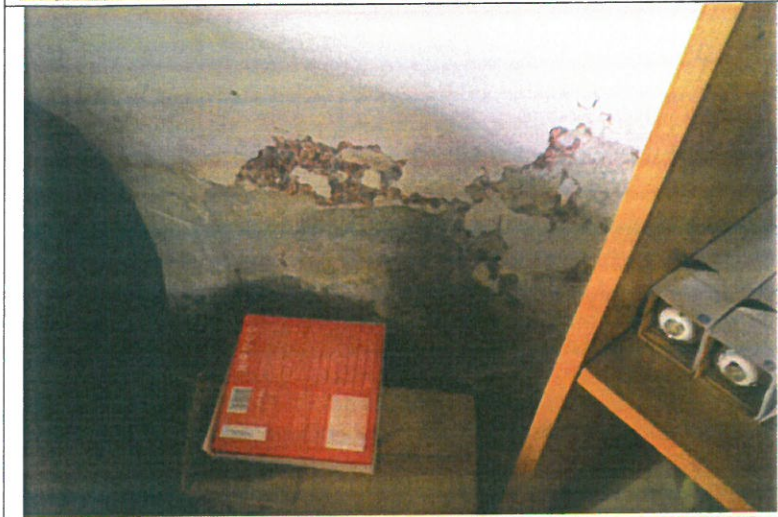
<p>Tencuieli sunt friabile și se desprind de pe stratul suport; fenomenul este accelerat de degradarea hidro-izolațiilor orizontale (la contactul fundației cu pereții) ceea ce a permis ascensiunea apei prin fenomenul de capilaritate. Se constata astfel aparitia igrasie la baza pereților.</p>

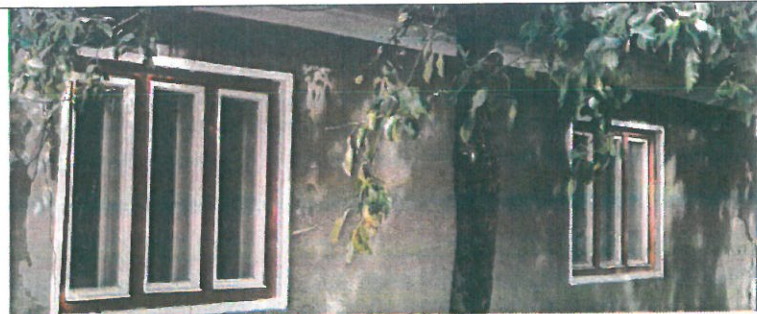
Tâmplăria de închidere este degradată și ne-etanșă.

Tâmplăriile de lemn prezintă o stare de uzură ridicată (exfolierea stratului de vopsea, deformări ale canatelor).

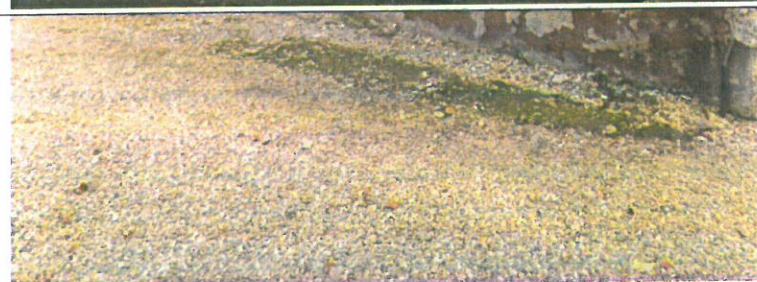
Trotuarele perimetrare lipsesc, fapt ce a contribuit la umezirea puternică a părții inferioare a pereților (zona de soclu).

Treptele de acces în clădire sunt degradate și prezintă zone cu despicături și deformări.

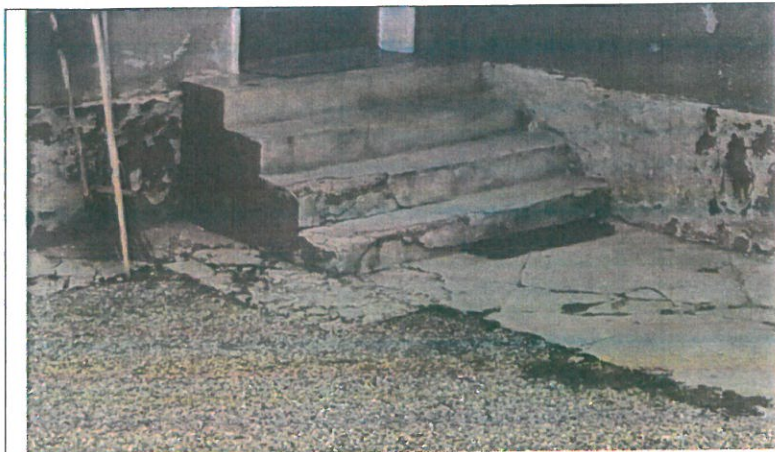
În zona de acces în clădire apare o porțiune de platformă/trotuar cu fisuri și denivelări.

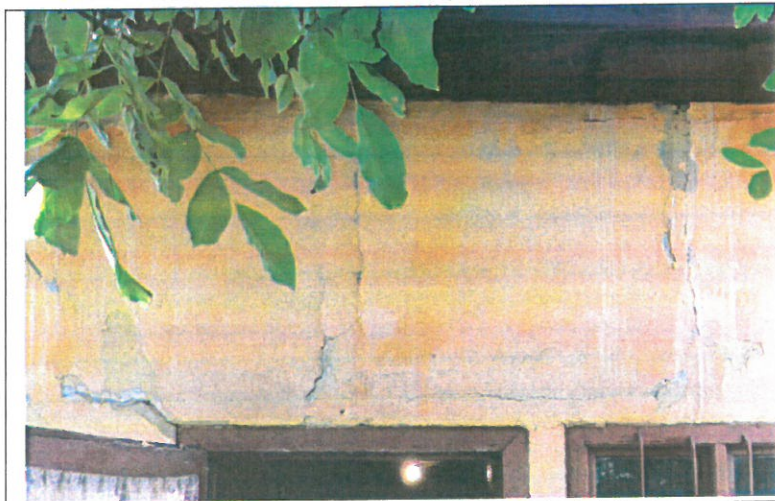
Fisuri și crapături exterioare la pereți în zona golurilor de ușă și ferestre.

- Fisurile 3...10mm se vor consolida prin injectare cu mortar epoxidic și suplimentar cu scoabe din oțel rotund cu diametrul de 6mm iar mortarul de tencuire M10 cu grosimea de 4cm se va arma cu plasă sudată # $\varnothing 6(4)/100/100$. Soluția se va extinde pe ambele părți ale peretelui iar plasele se vor conecta între ele cu agrafe din oțel rotund $\varnothing 6$ (4 buc./mp). Soluția se va implementa numai după curățarea în adâncime a fisurii (desfacerea tencuiei și lărgirea rostului) întrucât ipotetic, fisurile reduse din finisaj pot ascunde uneori crăpături mai extinse;

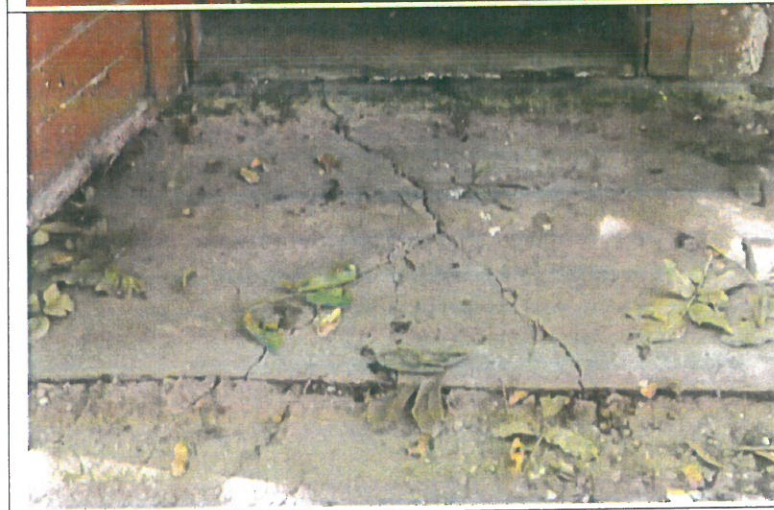
În zona de acces în clădire apare o porțiune de platforma/trotuar cu fisuri și denivelări.

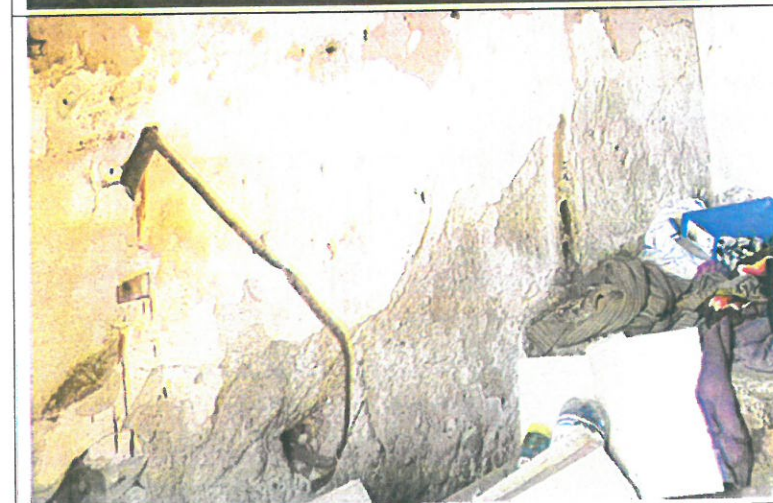
Tencuieli parțial degradate la exterior care prezinta fisuri, crăpături. In timp acestea au devenit friabile si s-au desprins de stratul suport.

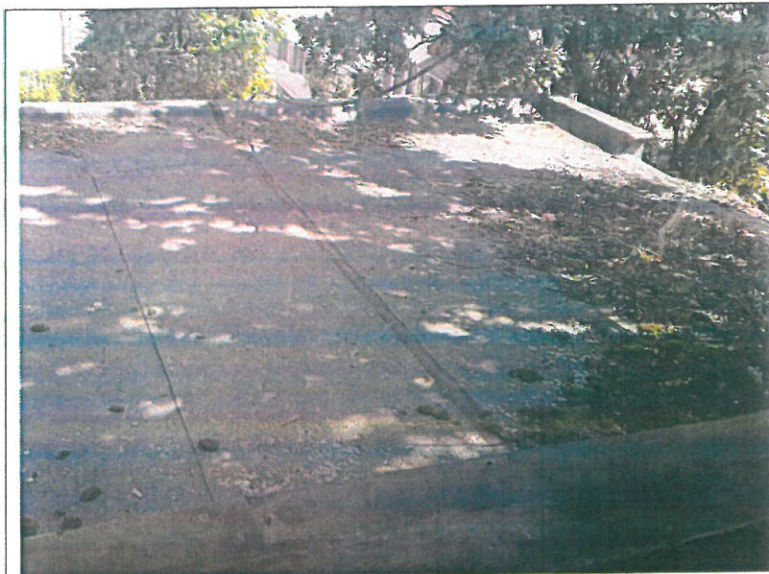
Planșeul peste etajul 2 este de tip terasă cu învelitoare din carton bituminat care prezintă deteriorări pe întreaga suprafață. Aticul prezintă fisuri și crăpături, iar pe anumite porțiuni acesta lipsește.

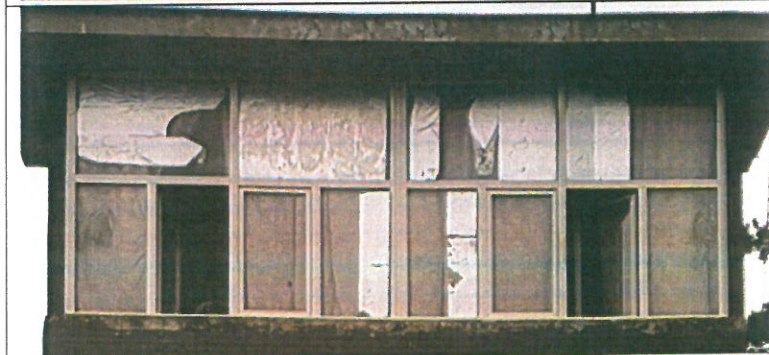
Lipsa tâmplarilor de închidere a condus la uzura fizică a finisajelor.

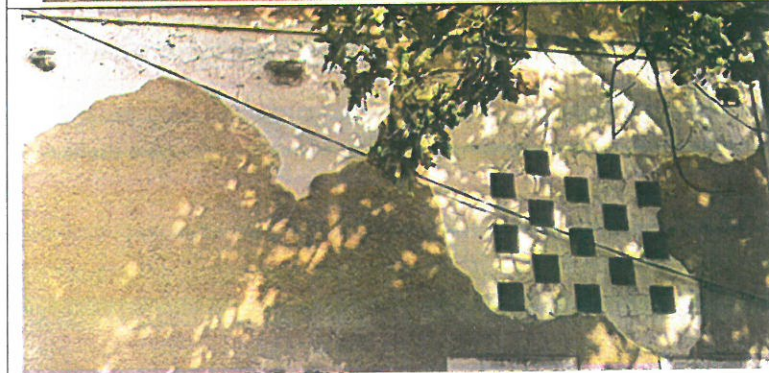
O parte din tencuieli sunt desprinse de pe stratul suport iar restul sunt parțial exfoliate și friabile.

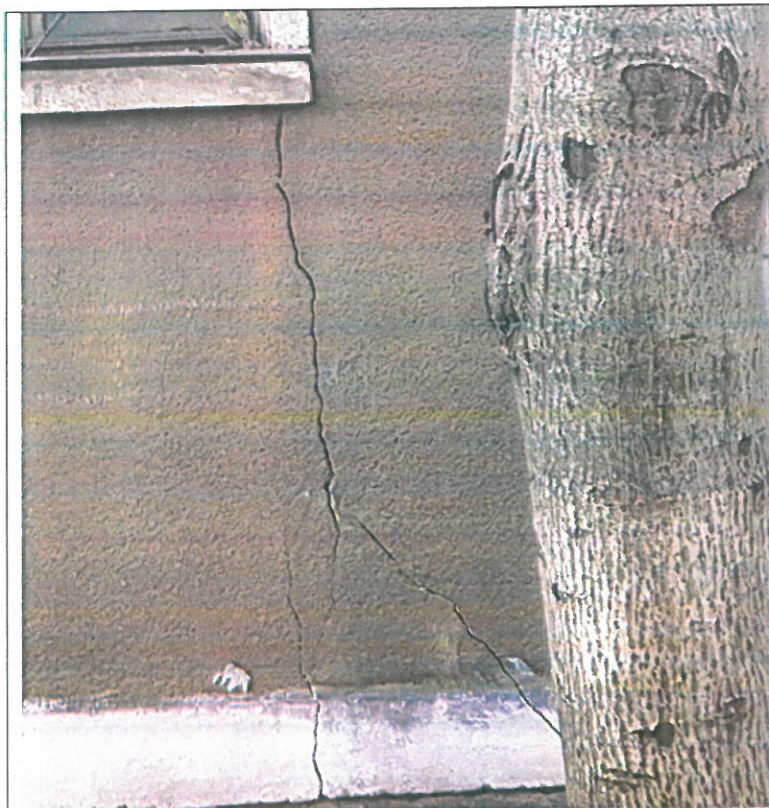
În zona golurilor se pot observa fisuri și crăpături haotice.

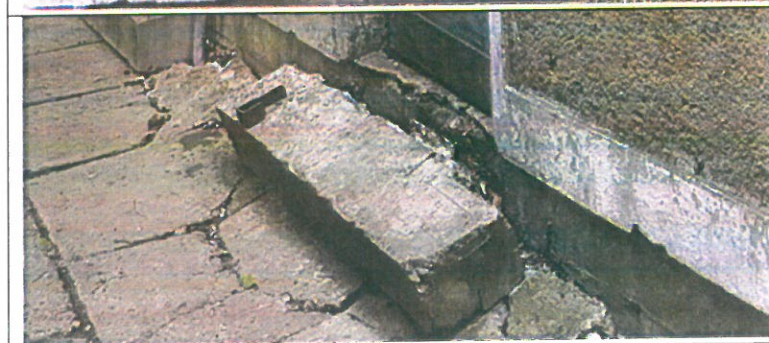
Treptele scărilor de acces în anexele clădirii sunt deformate și crăpate.

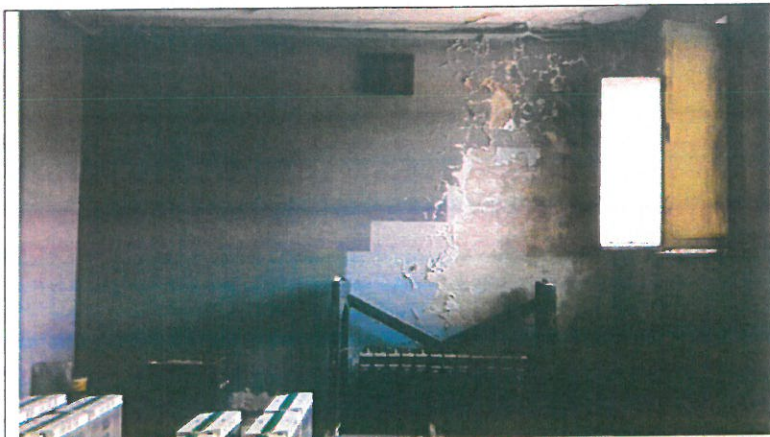
Finisajele sunt degradate în zonele în care nu s-a mai intervenit de mult timp.

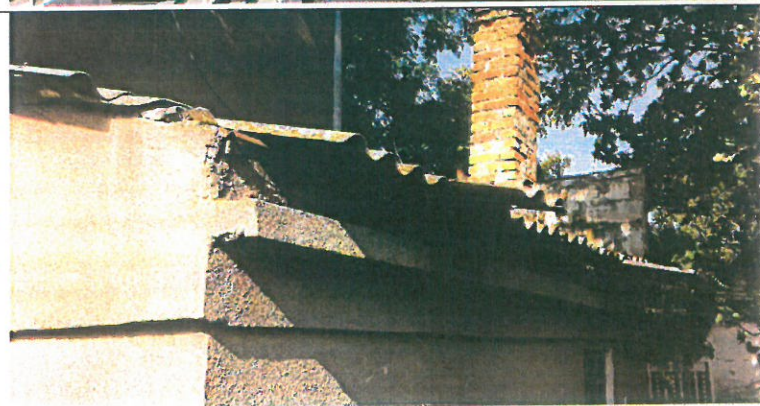
Învelitoarea este din placi de azbociment și prezintă numeroase bucăți sparte sau dislocate.

Acestea au condus în timp la infiltrații puternice de apă care s-au soldat cu degradări la nivelul pereților atât la partea superioară cât și inferioară.

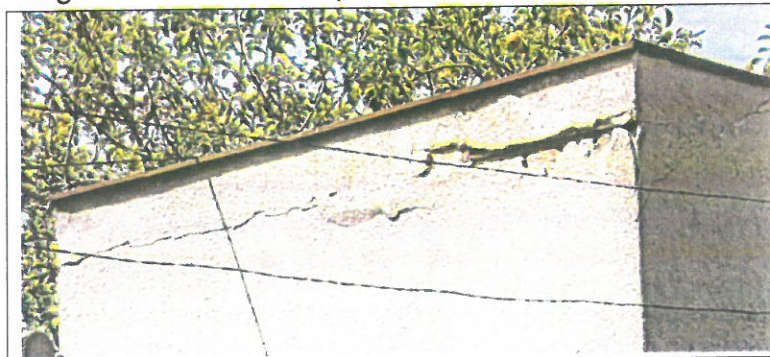
Tencuieli parțial degradate la exterior care prezintă fisuri, crăpături. În timp acestea au devenit friabile și s-au desprins de stratul suport.

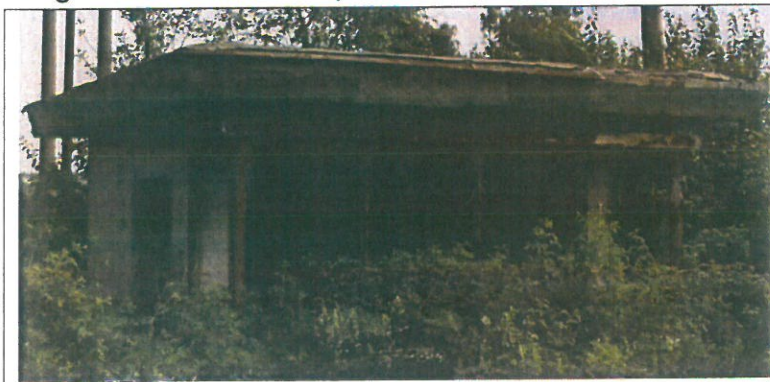
Tencuieli degradate la exterior care prezinta fisuri, crăpături. In timp acestea au devenit friabile si s-au desprins de stratul suport. In zonele aferente golurilor pt. ferestre si uși tâmplăria lipsește. **Clădirea este propusă pentru casare.**

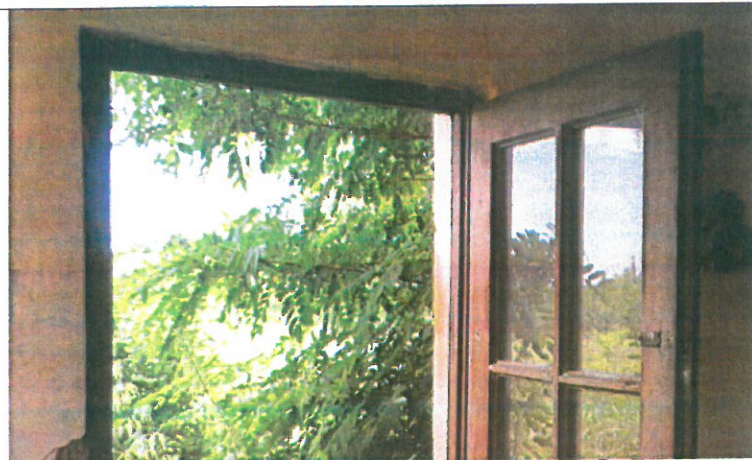
Tâmplăria de închidere este degradată și ne-etanșă.

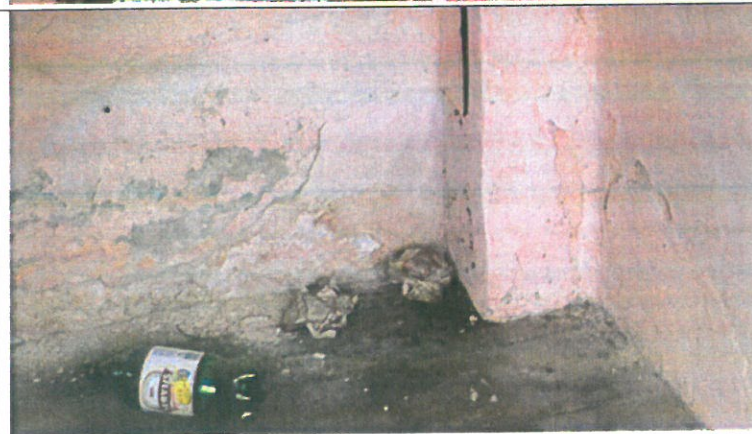
Finisajele sunt degradate si friabile în zonele în care nu s-a mai intervenit de mult timp.

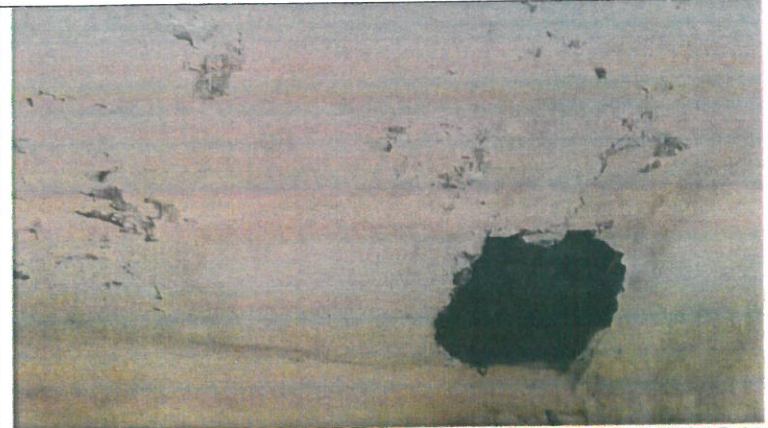
<p>Tavanul planșeului peste etaj prezintă zone în care tencuiala este căzută. În aceste zone se poate observa și gradul de avariere a planșeului.</p>

- Planșeul peste etaj nu necesită consolidări majore:
 - zonele cu armături expuse se vor repara în etape (1 – curățarea și neutralizarea coroziunii la armuri; 2 – rectificarea suprafeței cu mortar de nivelare cu rezistență ridicată și aderență sporită la startul suport (recomandat mortar fibro-ranforsat);
- Planșeul peste etaj este afectat de umeziri locale datorate infiltrațiilor din pod iar lucrările de intervenție sunt în interacțiune cu lucrările de consolidare ale șarpantei;
- Având în vedere opțiunea ca în varianta minimală șarpanta să fie păstrată cu lucrări locale de consolidare rezultă dificil implementarea unor măsuri de consolidare → se vor executa lucrări de reparație locală).

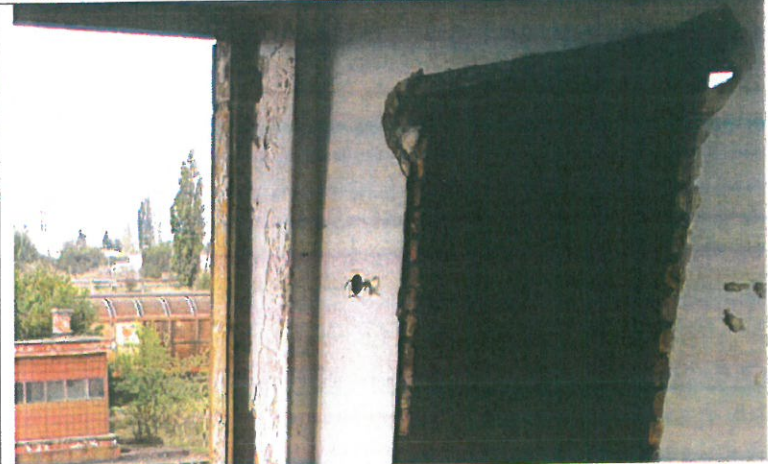
<p>În zonele aferente golurilor pentru ferestre și uși tâmplăria lipsește</p>

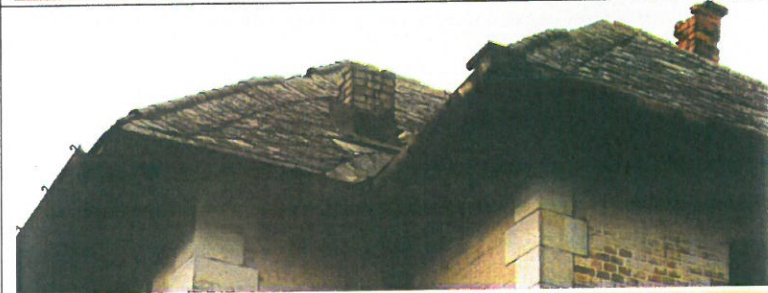
<p>Învelitoarea din țiglă are numeroase bucăți sparte sau dislocate.</p> <p>Au rezultat infiltrații de apă la interior și igrasie la pereți;</p>

- Țiglele ceramice sunt afectate de uzură fizică iar nivelul actual de degradare poate evolua cu o viteză greu de anticipat astfel încât se recomandă înlocuirea integrală a acestora;
- Odată cu schimbarea învelitorii se vor înlocui și jgheaburile și burlanele urmărindu-se descărcarea apelor cât mai în exteriorul perimetrului construit.

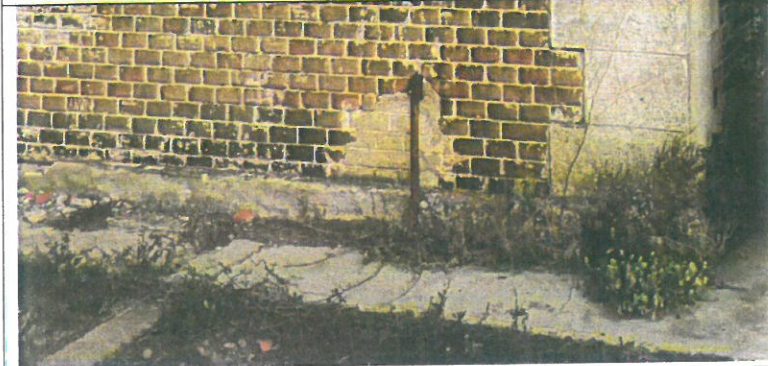
<p>Tencuieli degradate la exterior care prezintă fisuri, crăpături. În timp acestea au devenit friabile și s-au desprins de stratul suport. Trotuarul din jurul clădirii este deteriorat, prezintă crăpături și neplaneități;</p>

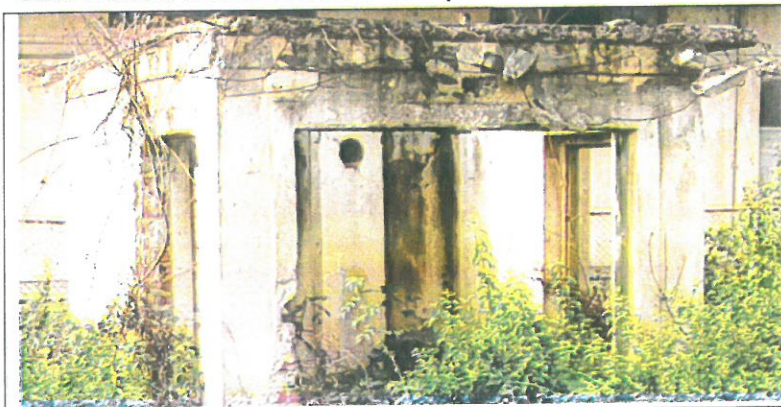
Construcția prezintă un grad avansat de deteriorare, în zonele aferente golurilor pentru ferestre și uși tâmplăria lipsește, planșeu peste parter este foarte degradat.

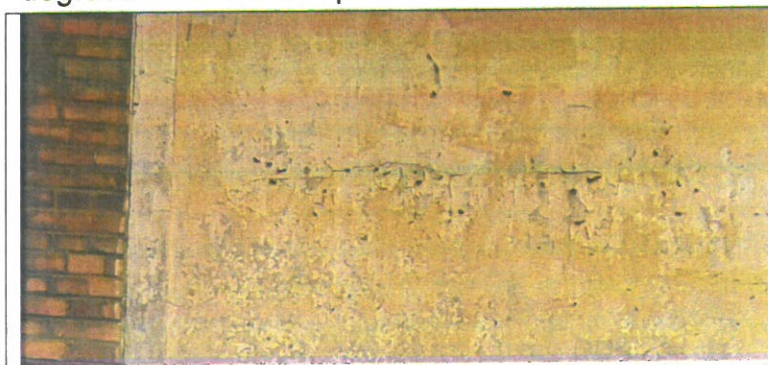
O parte din tencuieli sunt desprinse de pe stratul suport de zidărie iar restul sunt parțial exfoliate și friabile.

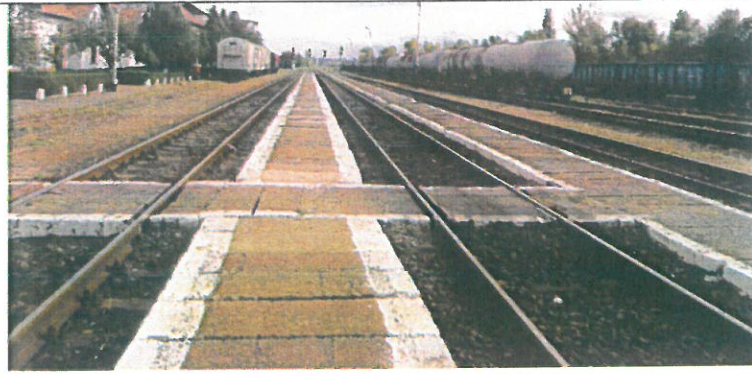
Suprafața finită are o planeitate moderată cu diferențe de orizontalitate;

Există dezaxări în ceea ce privește așezarea în plan;
