EXPERTIZĂ TEHNICĂ CONSOLIDĂRI JUDEȚUL BIHOR

*Reactualizare Studiu de Fezabilitate pentru
„Electrificarea și reabilitarea liniei de cale ferată
Cluj – Oradea - Episcopia Bihor”*

EXPERTIZA TEHNICĂ

EXPERTIZĂ TEHNICĂ CONSOLIDĂRI JUDEȚUL BIHOR REVIZIA: 0 NOIEMBRIE 2017

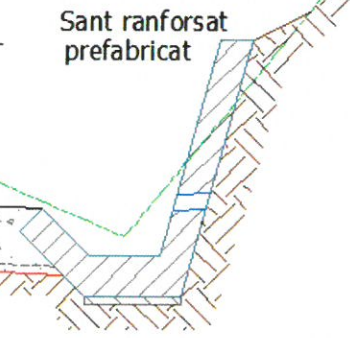
<p>Sant ranforsat prefabricat</p>
<p>Zid de sprijin din moloane legate cu mortar de ciment, dreapta km 653+200 - 653+350</p> <p>Sant crapat, cu vegetație, ce nu mai poate asigura colectarea și îndepărtarea apelor din precipitații;</p> <p>Moloane cazute, beton fainos, vegetație crescută la parament;</p> <p>Înălțime insuficientă</p> <p>Durata de exploatare $T \geq 25$ ani</p>	<p>Zidul se va demola și se va reconstrui cu o înălțime a elevației cu cel puțin 1m mai mare.</p> <p>Lipsa lucrării de întreținere</p>
