<b>GUVERNUL ROMÂNIEI</b>		<b>P.O.I.M.</b>		  <b>PROIECT FINANȚAT DE UNIUNEA EUROPEANĂ</b>	
<b>BENEFICIAR:</b>   <b>COMPANIA NAȚIONALĂ DE CĂI FERATE C.N.C.F. "C.F.R." S.A.</b>					
<b>PROIECTANT:</b>   <b>acciona</b> &   <b>BAIKOR</b>			<b>DENUMIRE PROIECT:</b> <b>REACTUALIZARE STUDIU DE FEZABILITATE PENTRU "ELECTRIFICAREA ȘI REABILITAREA LINIEI DE CALE FERATĂ CLUJ - ORADEA - EPISCOPIA BIHOR"</b>		
<b>ASOCIEREA:</b>		<b>NUME</b>		<b>SEMNATURA</b>	
<b>EXPERT SECUNDAR</b>		<b>Ing. Claudiu NEDEIANU</b>		<b>OBIECT:</b> <b>PODURI ȘI PODEȚE</b>	
<b>EXPERT PRINCIPAL</b>		<b>Ing. Cristina VARĂ-OROS</b>		<b>DENUMIRE PLAN:</b>	
<b>CEC/MP</b>		<b>Ing. Stellan VARĂ-OROS</b>		<b>JUDEȚUL BIHOR</b>	
<b>DATA:</b> <b>11.2017</b>		<b>SCARA:</b> <b>1:100</b>		<b>EXEMPLAR NR.:</b>	
				<b>COD PLAN:</b>	
				<b>ET 36 L0 26 Pd155 002 000</b>

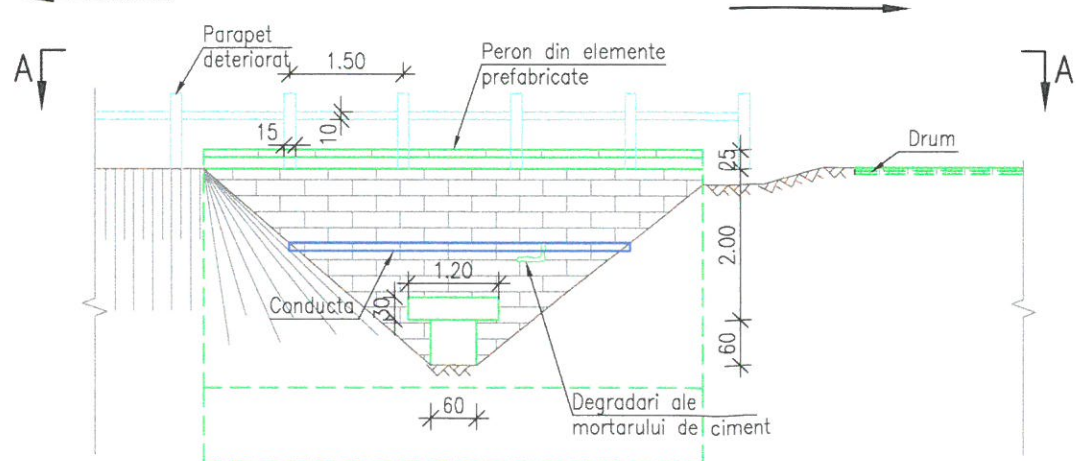
- In 2008 au fost facute sesizarile prin care podetul era partial colmatat, rostuielile culeilor si a sferturilor de con erau degradate;
- In 2012 a fost facuta sesizarea prin care podetul a fost subtraversat cu o conducta din PVC  $\Phi 40$ ;
- Cota de fundare: nespecificata;

- degradari ale dalelor;
- parapetii pietonali degradati în jur de 80%.
- nu prezinta scari de acces;
- vegetatie abundenta pe zona taluzurilor;
- sfertul de con din amonte, la culeea Cluj, este degradat.
