GUVERNUL ROMÂNIEI		P.O.I.M.		PROIECT FINANȚAT DE UNIUNEA EUROPEANĂ	
BENEFICIAR: COMPANIA NAȚIONALĂ DE CĂI FERATE C.N.C.F. "C.F.R." S.A.					
PROIECTANT: acciona &			DENUMIRE PROIECT: REACTUALIZARE STUDIU DE FEZABILITATE PENTRU "ELECTRIFICAREA ȘI REABILITAREA LINIEI DE CALE FERATĂ CLUJ - ORADEA - EPISCOPIA BIHOR"		
EXPERT SECUNDAR: Ing. Claudiu NEDEIANU		SEMNATURA:		OBIECT: PODURI ȘI PODEȚE	
EXPERT PRINCIPAL: Ing. Cristina VARĂ-OROS		SEMNATURA:		DENUMIRE PLAN:	
CEC/MP: Ing. Stellan VARĂ-OROS		SEMNATURA:		DENUMIRE PLAN:	
DATA: 11.2017		SCARA: 1:50; 1:100		EXEMPLAR NR.:	
SCARA: 1:50; 1:100		EXEMPLAR NR.:		COD PLAN:	
SCARA: 1:50; 1:100		EXEMPLAR NR.:		COD PLAN: ET 36 L0 27 Pd165 002 000

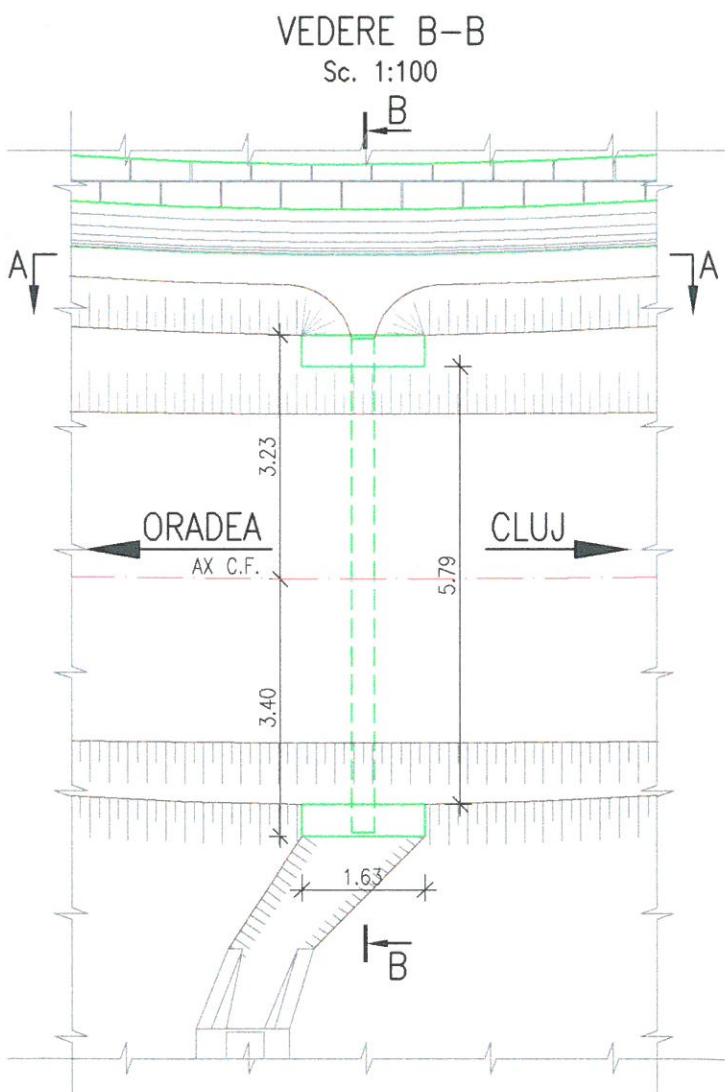
- In 2007 se sesizeaza blocajul in aval datorita inaltarii drumului din apropiere, si degradarea boltii din piatra;
- In 2008 se sesizeaza comatarea in procent de 100% a podetului;
- In 2009 se sesizeaza necesitatea intrarii acestui podet in reparatii capitale;
- In 2012 se sesizeaza realizarea unui podet pe DJ108T, profilarea albiei in amonte de acesta pe cca 10ml, colmatarea podetului in procent de 80-90% datorita vitezei mici de scurgere a apei;
- Cota de fundare: nespecificata.

- Moloane degradate la timpane;
- Mortarul dintre moloane deteriorat;
- Nu prezinta parapeti de protectie;
- Nu prezinta scari de acces;
- Sferturile de con sunt degradate;
- Vegetatie abundenta pe zona taluzurilor;
- Podetul este colmatat in proportie de 70%.
