EXPERTIZE TEHNICE PODEȚE JUDEȚUL BIHOR ANEXA I – FOTOGRAFII

*Reactualizare Studiu de Fezabilitate pentru
„Electrificarea și reabilitarea liniei de cale ferată
Cluj – Oradea - Episcopia Bihor”*

CONTRACT NR. 36/26.04.2017

BENEFICIAR:COMPANIA NAȚIONALĂ DE CĂI FERATE „C.F.R.” S.A.

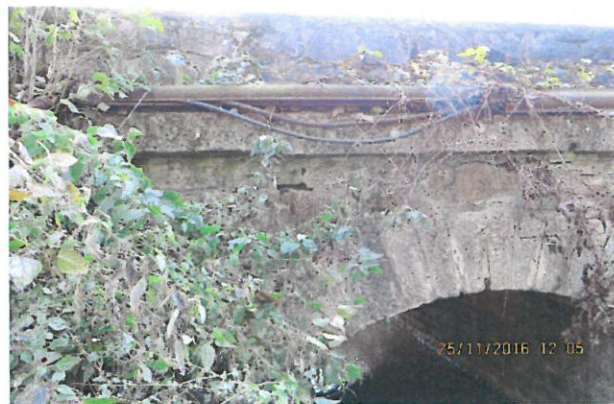
4.Vedere podet amonte, teacă cabluri.

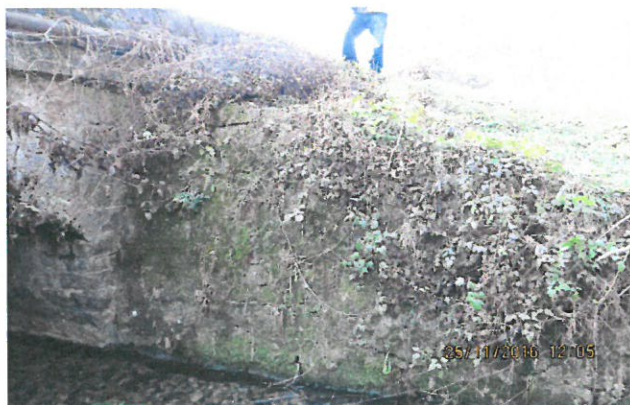
5.Vedere aripa amonte

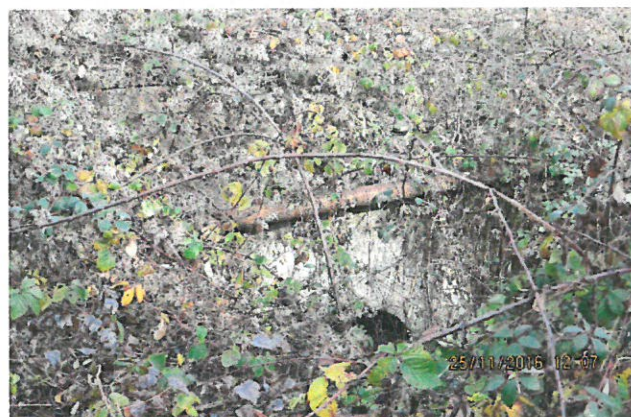
8.Vedere podeț aval, conductă.

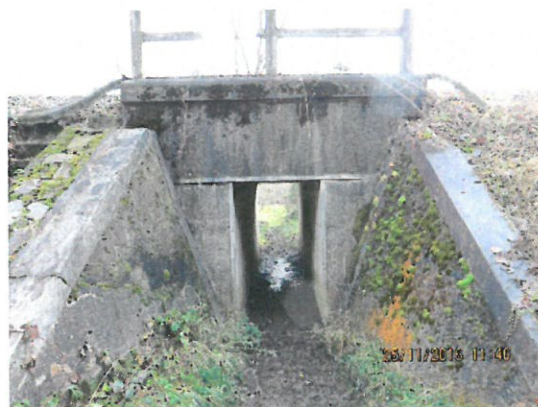
3. Vedere aripi și podeț amonte.

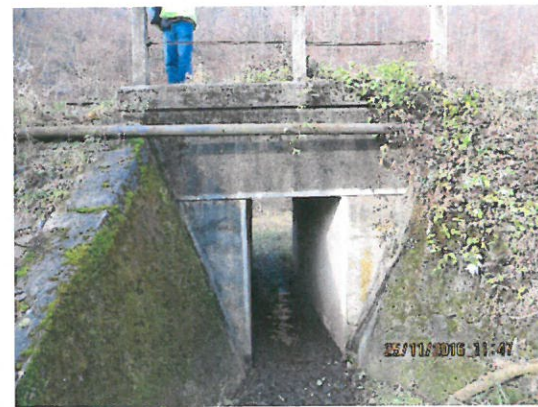
4. Vedere aripi și podeț aval.

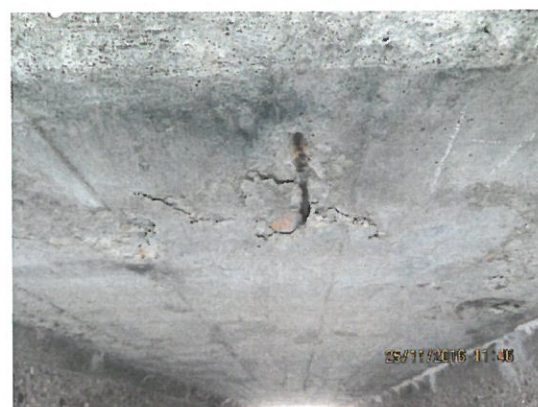
5. Armătură la vedere în dala la intrarea din amonte.

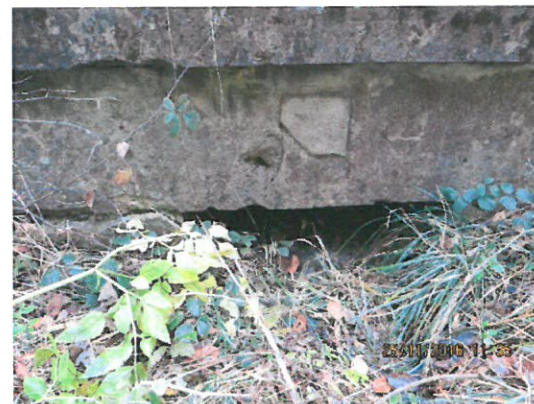
4. Vedere podet amonte .

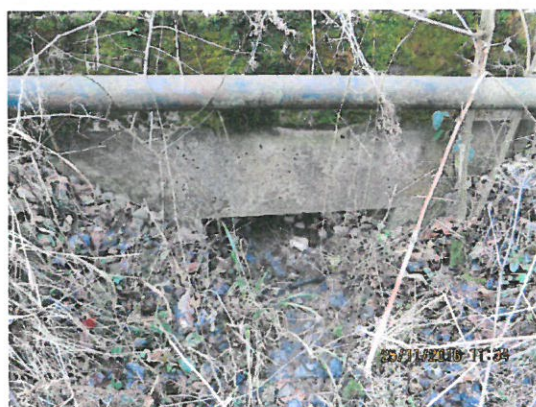
5. Vedere podet aval.

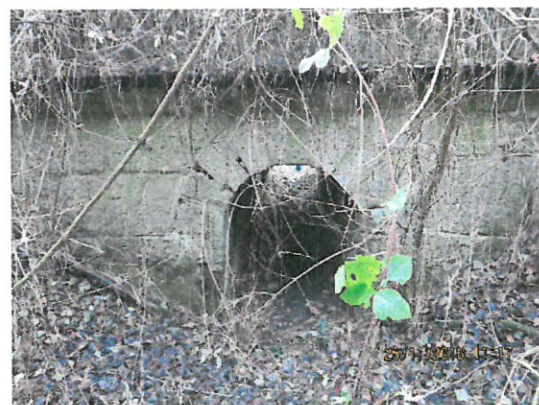
5. Vedere podet amonte.

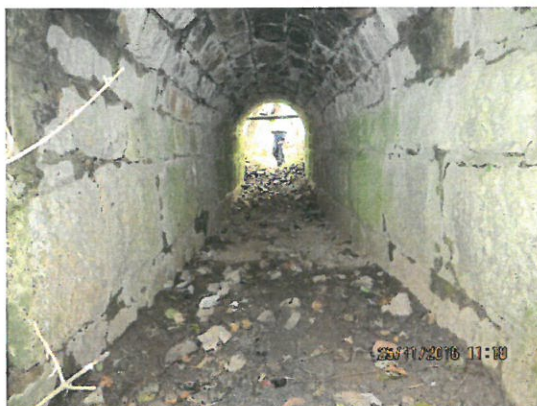
7. Vedere interior podeț.

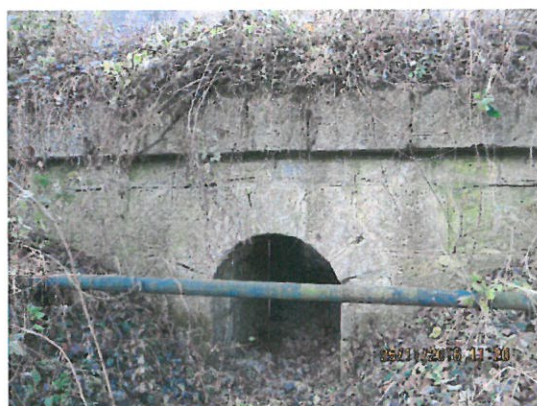
9. Vedere podeț aval.

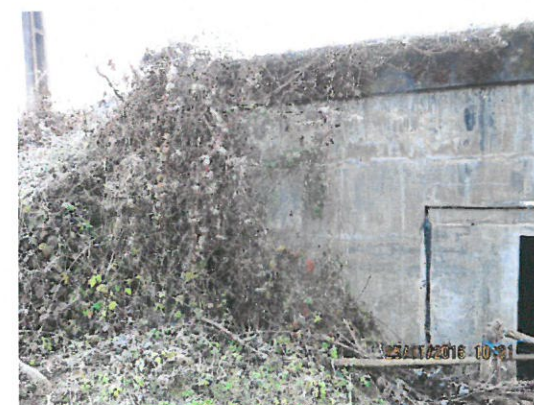
6. Vedere aripa amonte.

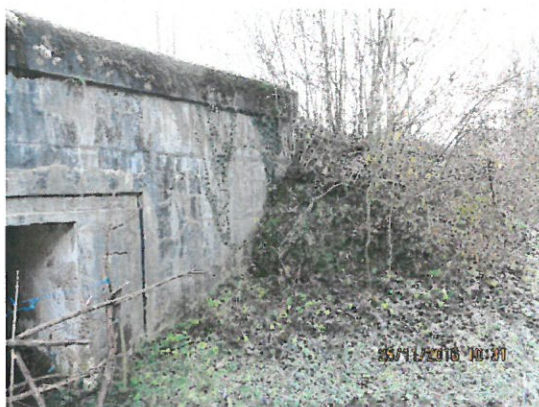
7. Vedere sfert de con amonte.

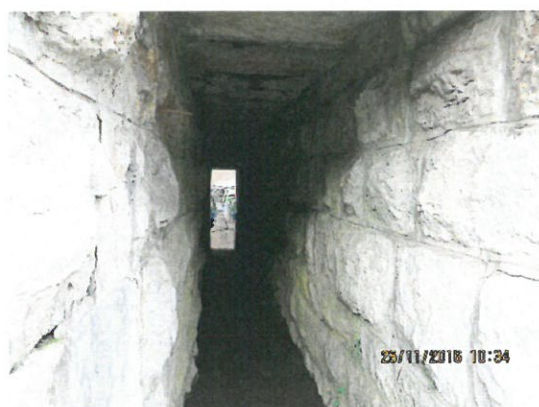
11. Vedere interior podeț de moloane.

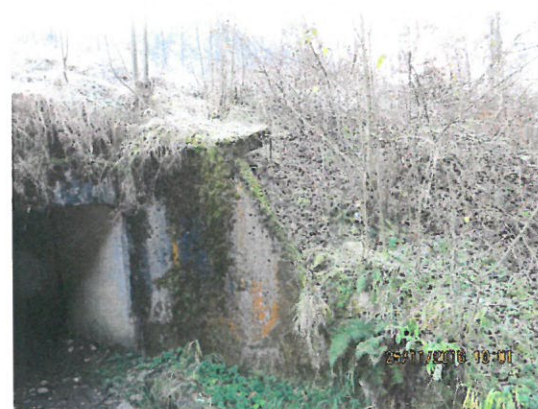
5. Vedere aripă amonte Oradea.

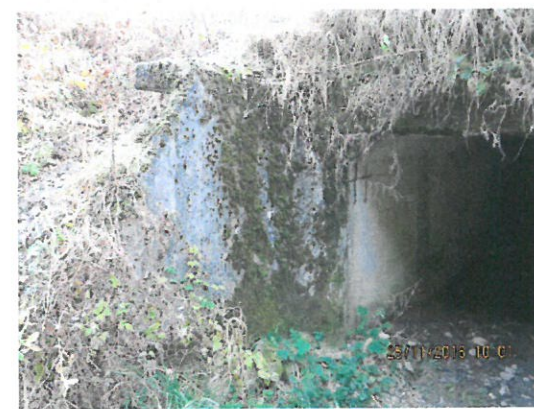
6. Vedere aripă amonte Cluj.

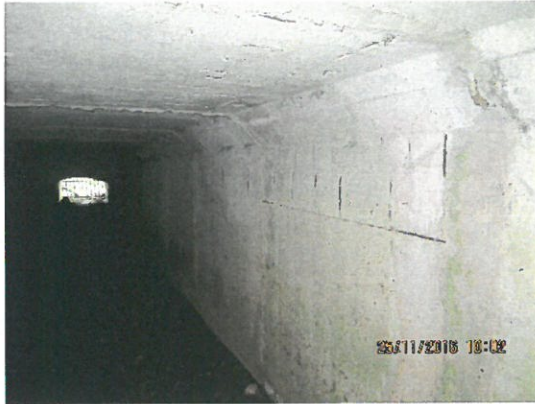
7. Vedere interior podeț prefabricat.

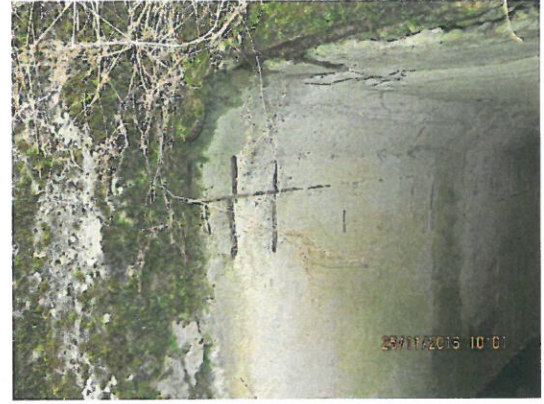
8. Vedere armatură la vedere.

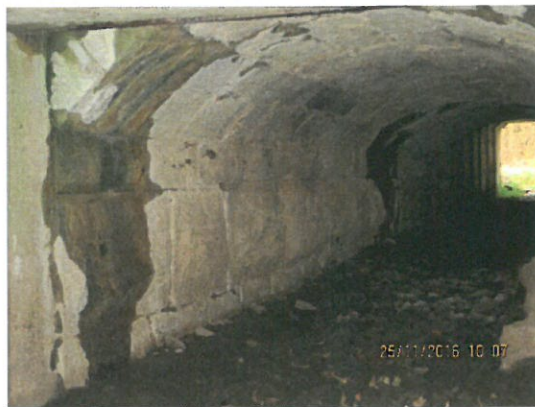
9. Vedere interior podeț din zidarie de piatră.

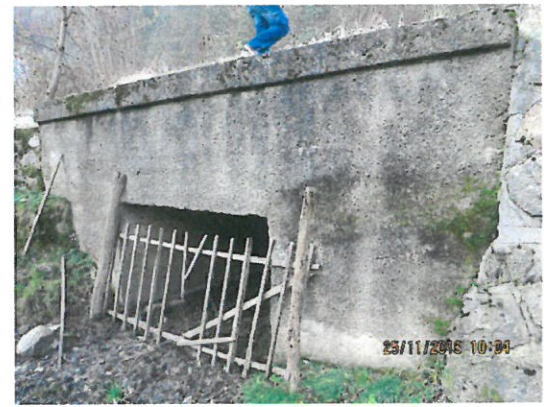
10. Vedere podeț dalat aval.

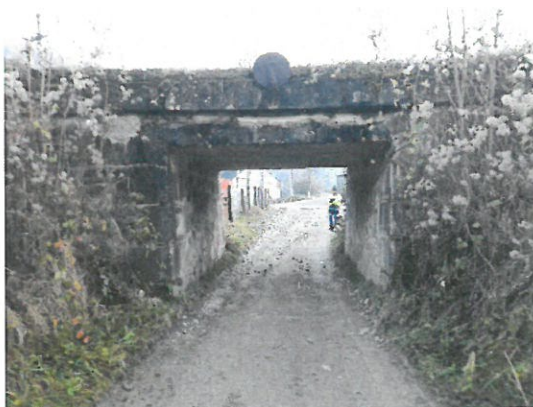
5. Vedere podet amonte.

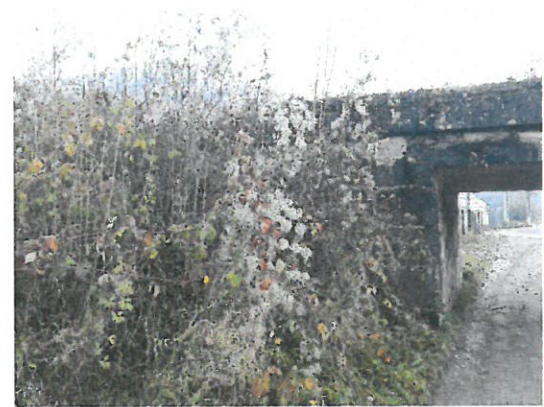
6. Vedere sfert de con amonte culee Oradea.

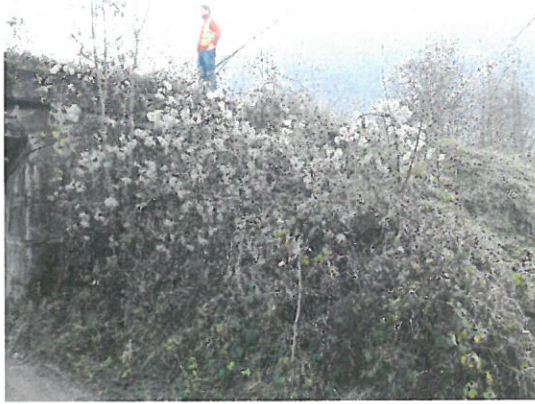
7. Vedere sfert de con amonte culee Cluj.

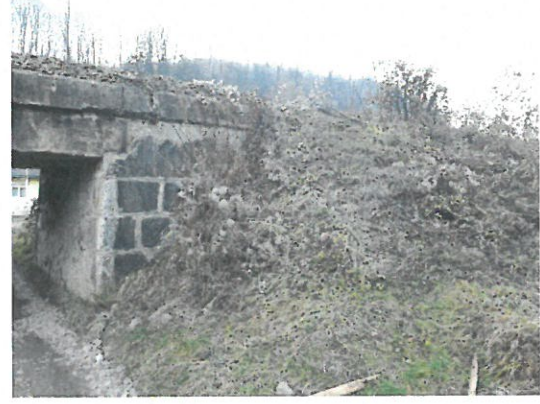
8. Vedere sfert de con aval culee Cluj.

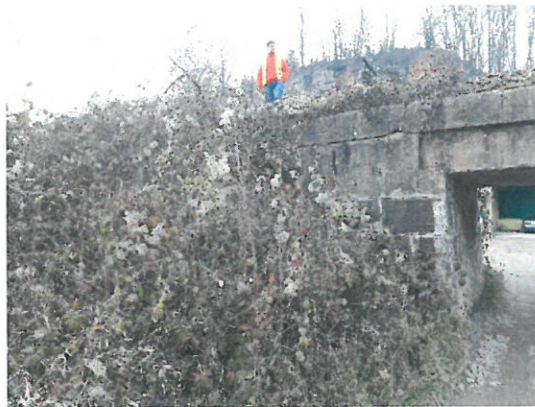
9. Vedere sfert de con aval culee Oradea..

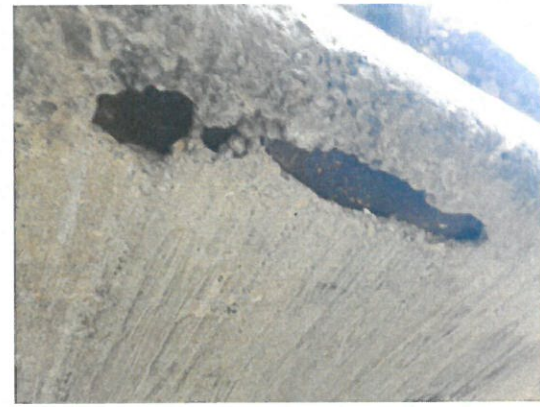
10. Vedere strat de acoperire profil metalic căzut .

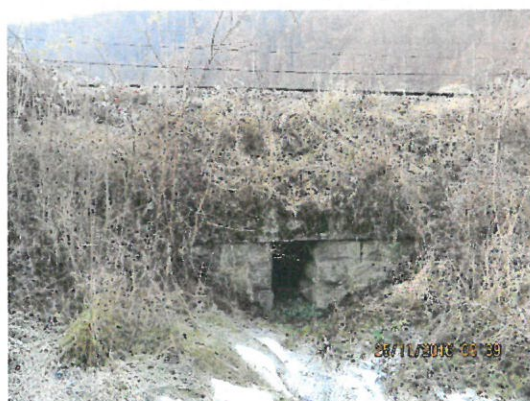
5. Vedere podeț amonte și racordarea cu terasamentul.

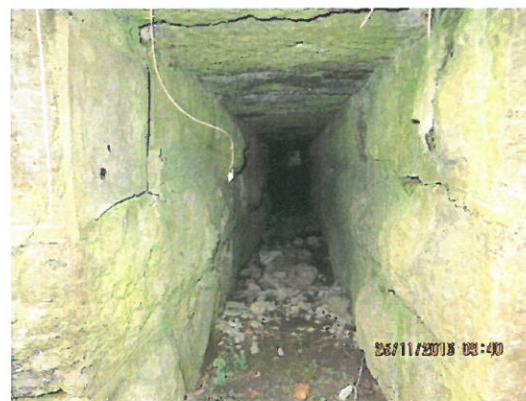
6. Vedere interior podeț din amonte.

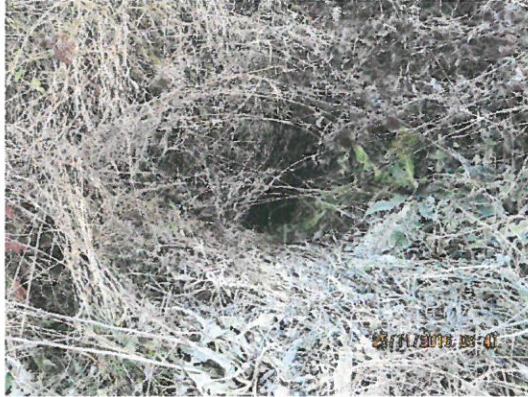
7. Vedere podeț aval.

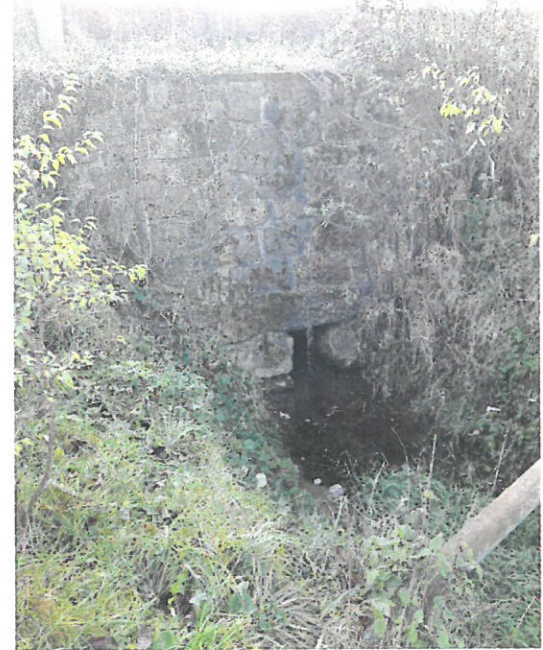
6. Vedere podeț amonte și racordarea cu terasamentul.

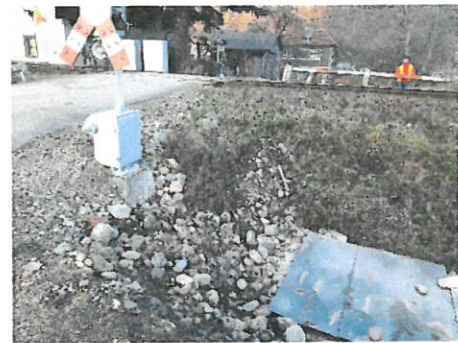
8. Vedere trecere de nivel din aval.

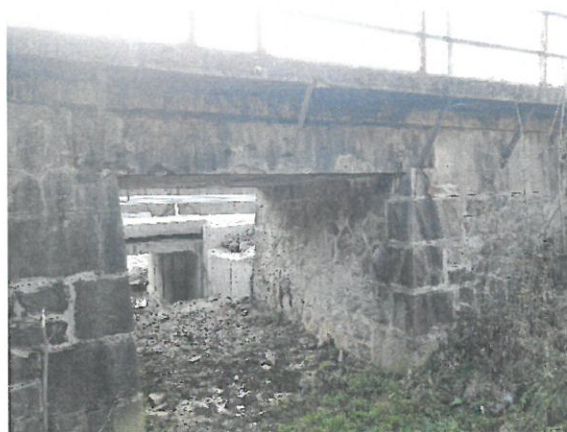
5. Vedere podeț amonte.

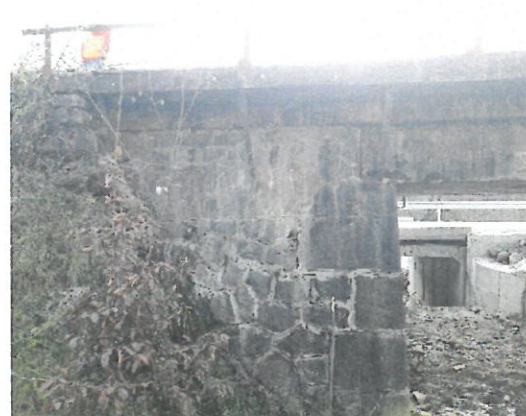
6. Racordarea cu terasamentul amonte, culee Cluj.

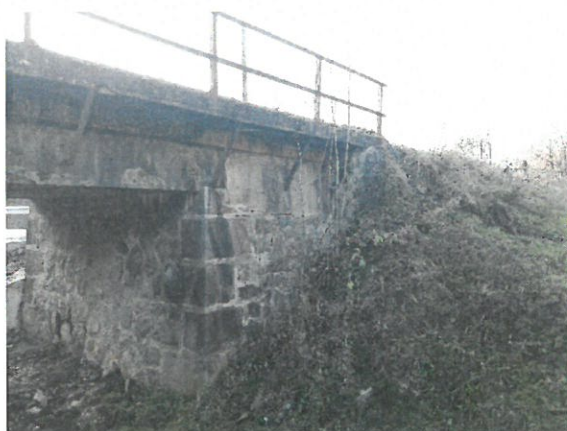
7. Racordarea cu terasamentul amonte, culee Oradea.

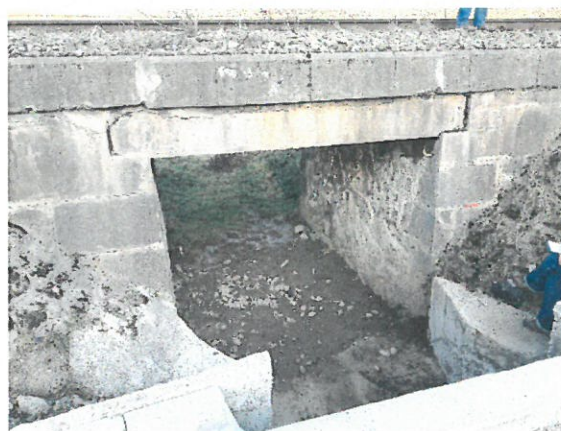
8. Vedere podeț aval.

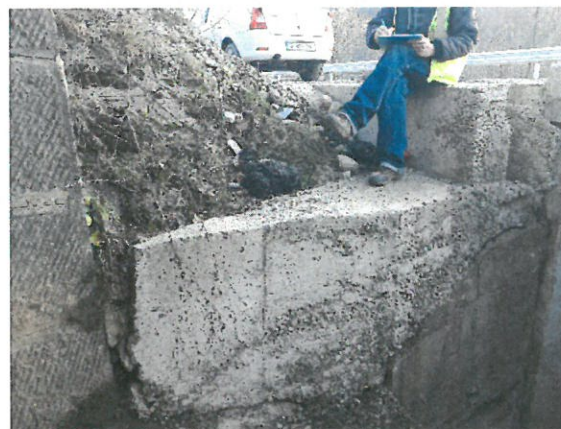
10. Vedere sfert de con aval culee Cluj.

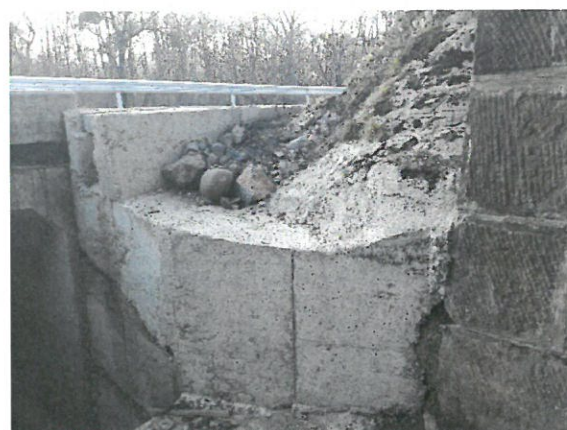
11. Vedere sfert de con aval culee Oradea.

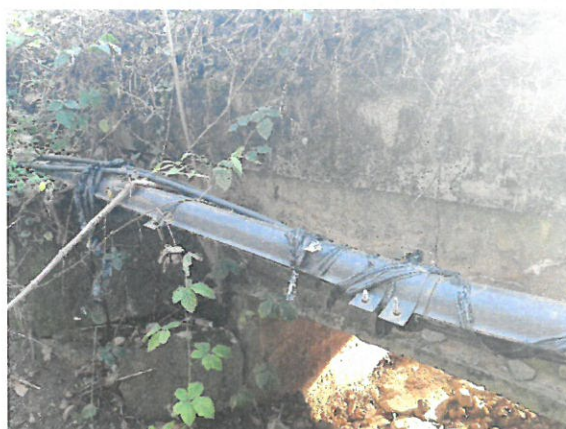
5. Vedere cabluri amonte Cluj.

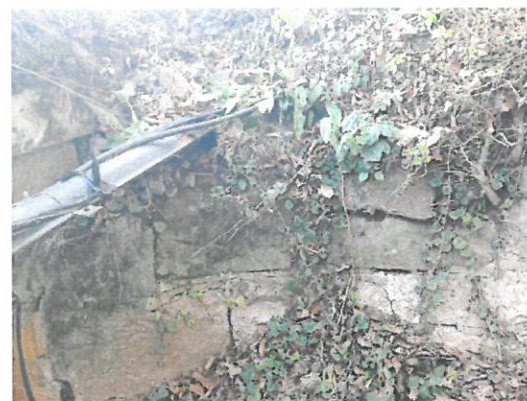
6. Racordarea cu terasamentul amonte, culee Oradea.

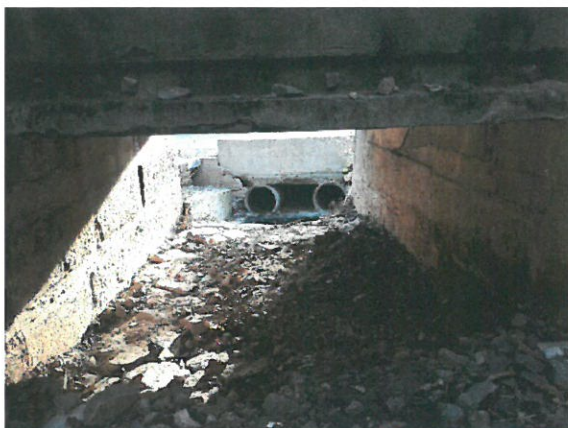
7. Vedere interior podeț.

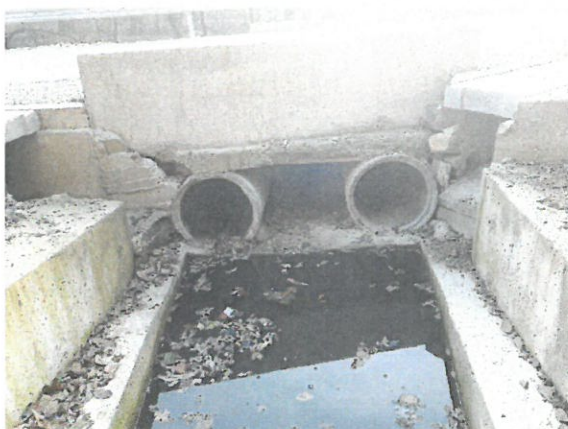
9. Vedere podeț de sosea și cameră de cadere.

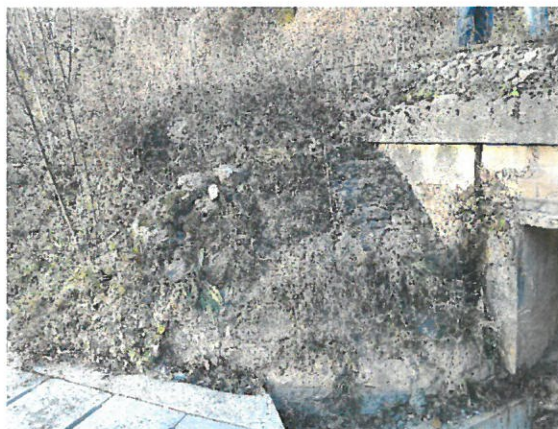
10. Vedere sfert de con aval culee Oradea.

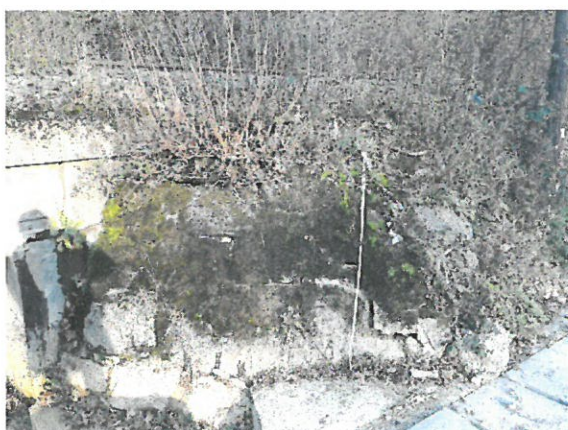
11. Vedere sfert de con aval culee Cluj.

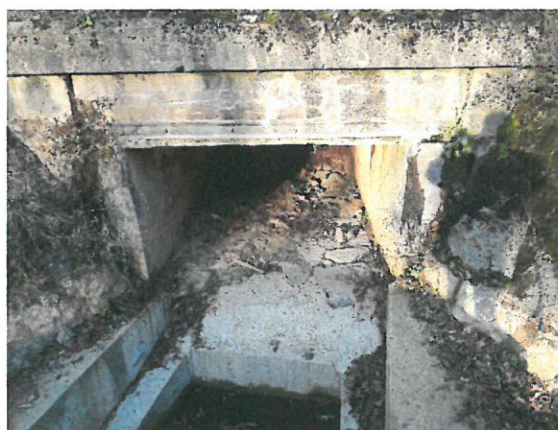
12. Vedere podeț aval.

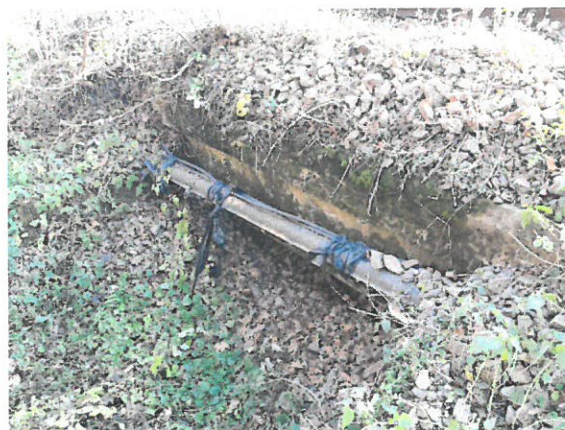
5. Racordarea cu terasamentul amonte, culee Cluj.

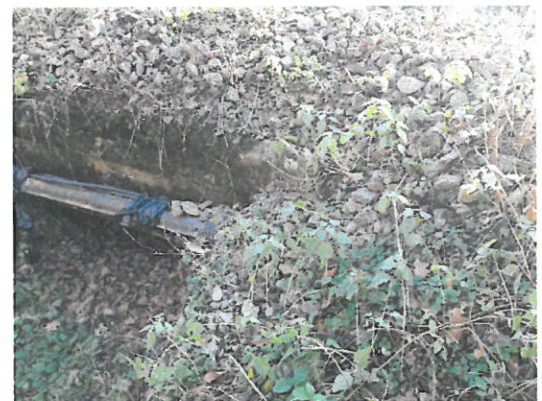
6. Racordarea cu terasamentul amonte, culee Oradea.

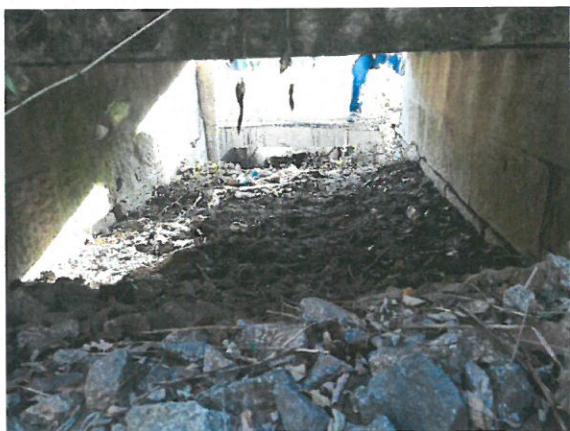
7. Vedere interior podeț.

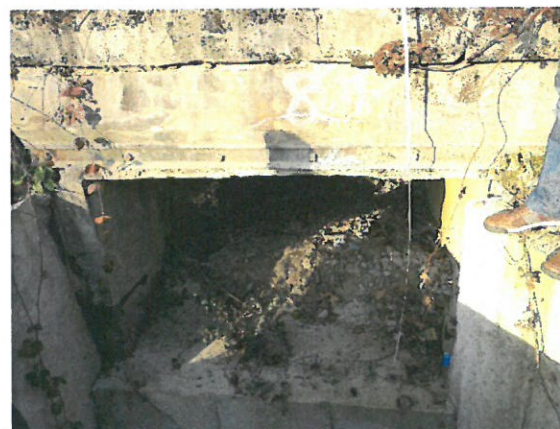
10. Vedere podeț aval.

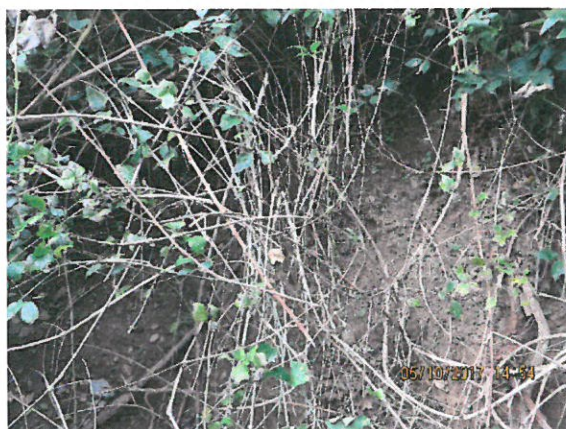
5. Racordarea cu terasamentul amonte, culee Cluj.

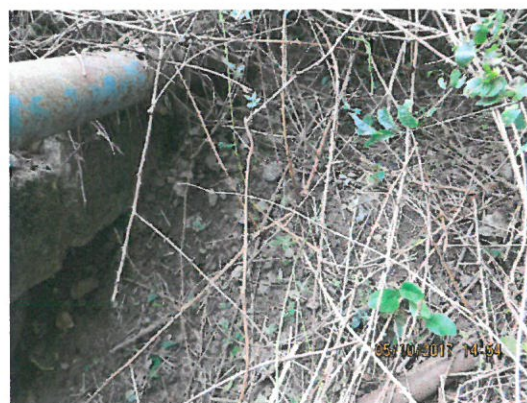
6. Racordarea cu terasamentul amonte, culee Oradea.

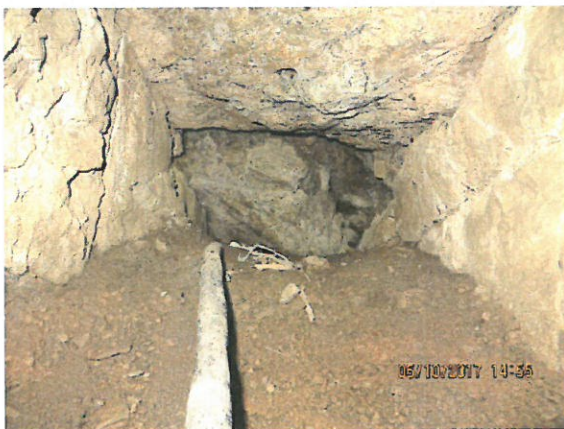
7. Vedere interior podeț cu dală prăbușită.

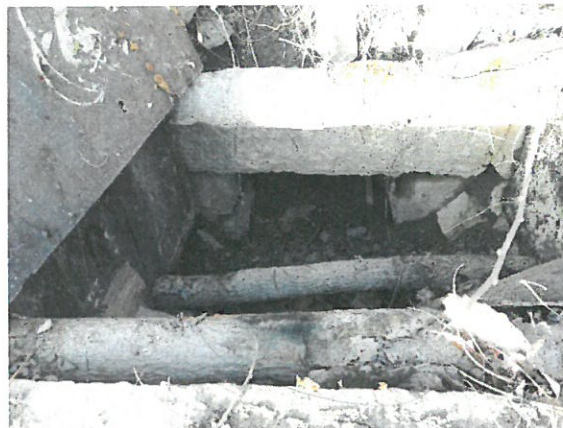
8. Vedere podeț aval.

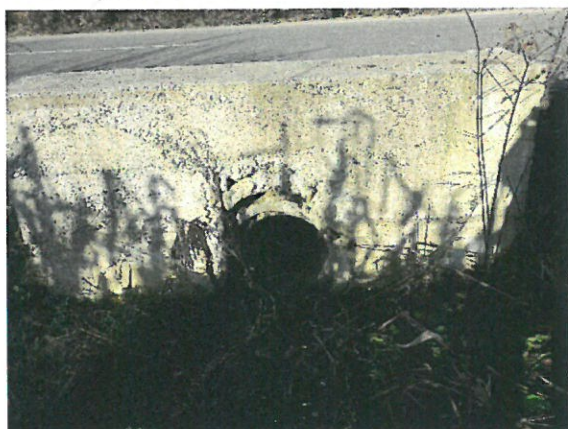
9. Vedere podeț de șosea în aval de drum .

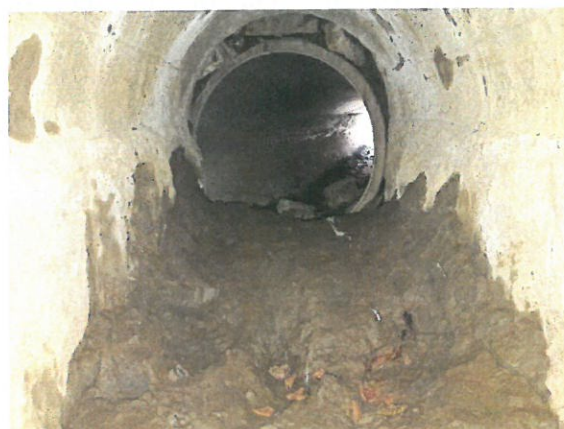
8. Vedere colmatare în aval.

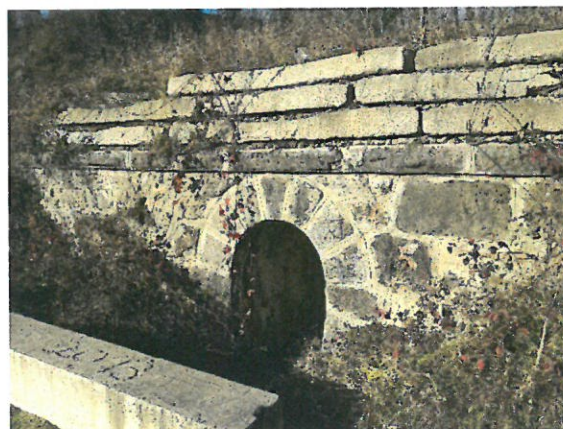
12. Vedere aval podeț.

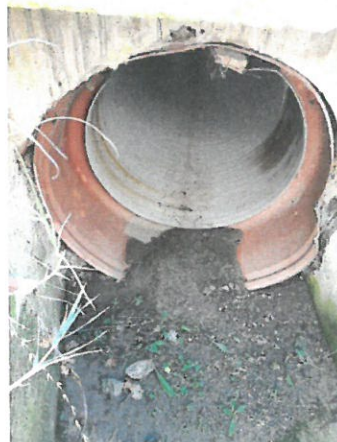
14. Vedere podeț de șosea în prelungire podețului C.F.

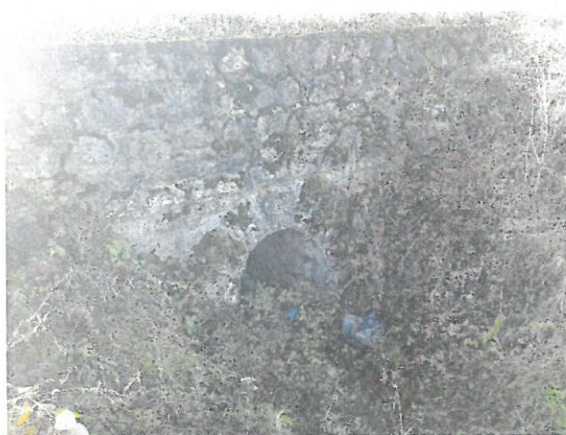
5.Vedere podeț amonte .

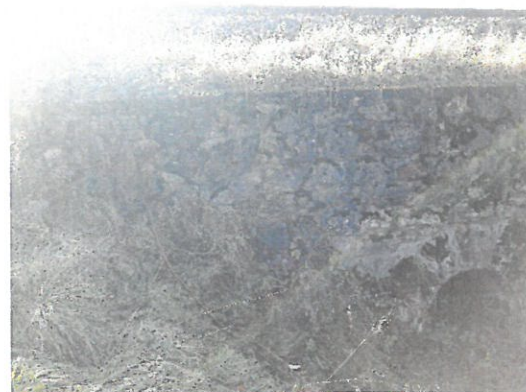
6. Vedere racordare amonte culee Cluj.

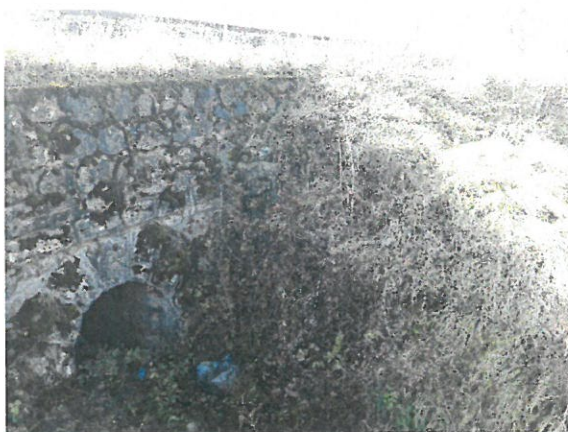
7. Vedere racordare amonte culee Oradea.

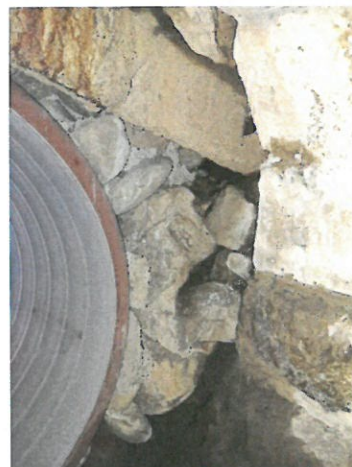
10. Vedere rost între podețe.

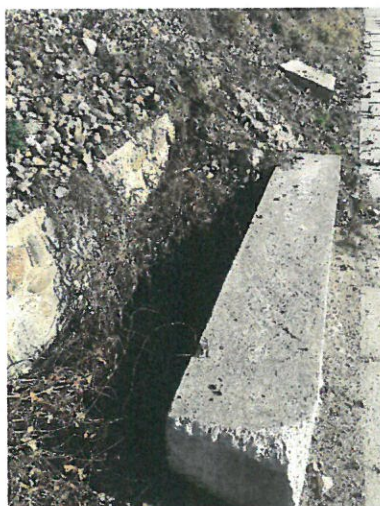
11. Vedere podeț aval.

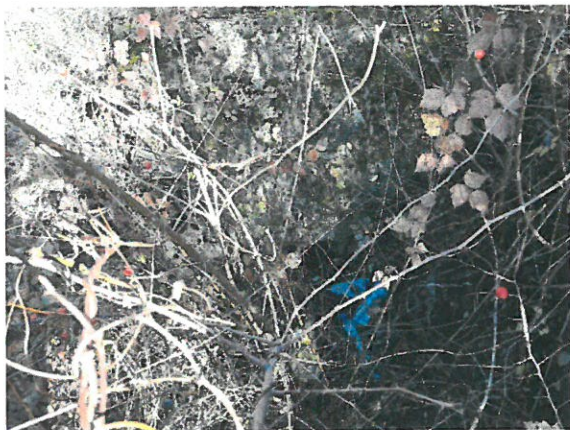
7. Vedere podeț aval.

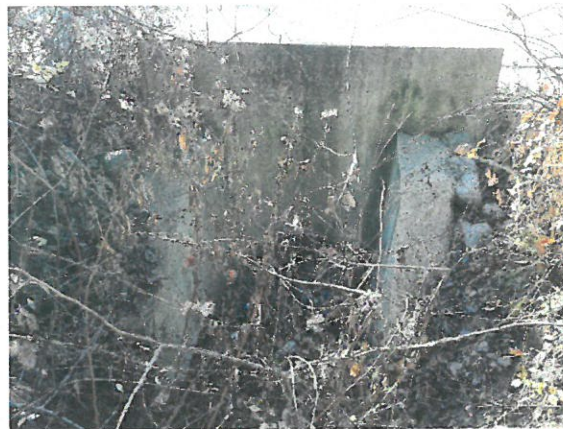
8. Vedere podeț de sosea.

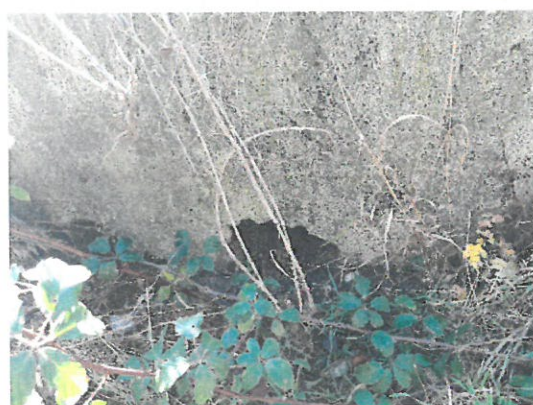
5.Vedere podeț amonte.

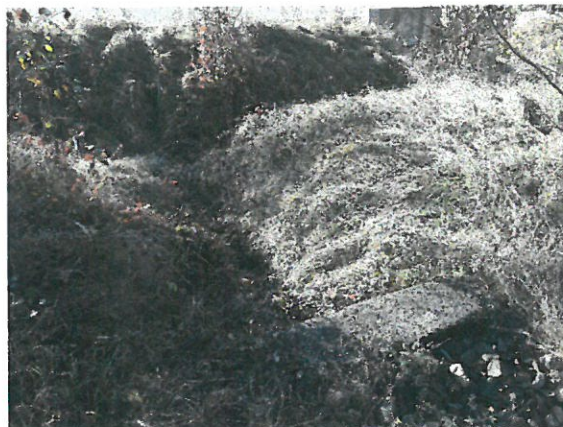
8. Vedere timpan aval.

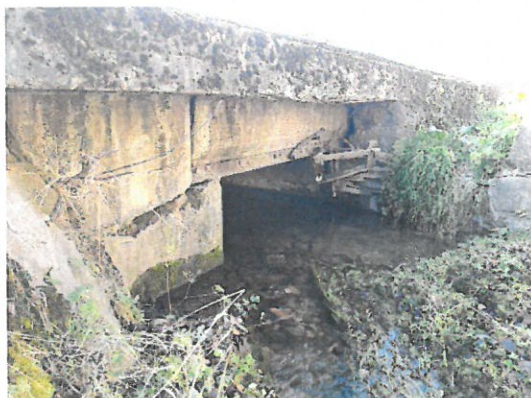
5. Vedere podeț amonte.

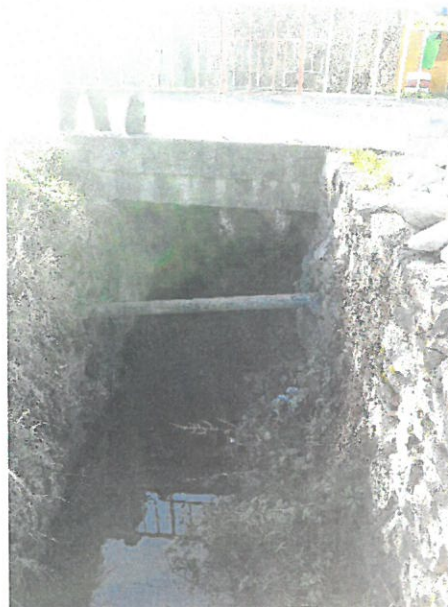
8. Vedere albie aval si podeț de șosea.

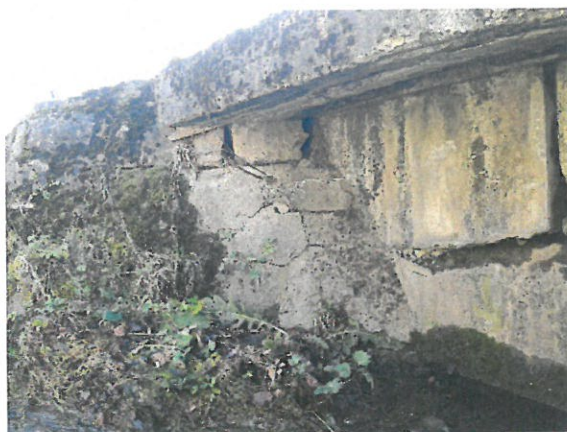
9. Vedere racordare cu terasementul amonte culee Cluj.

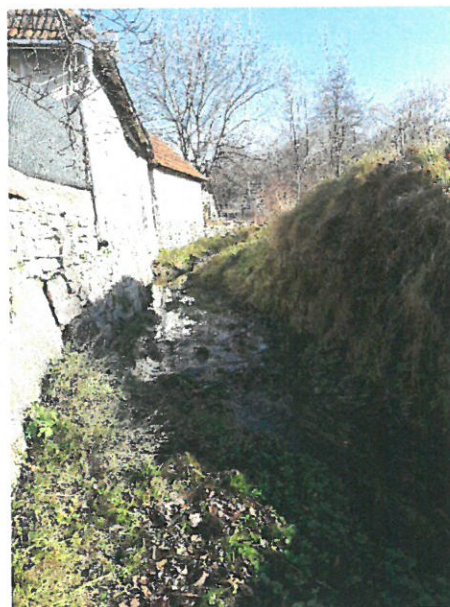
10. Vedere albie amonte și protecție case.

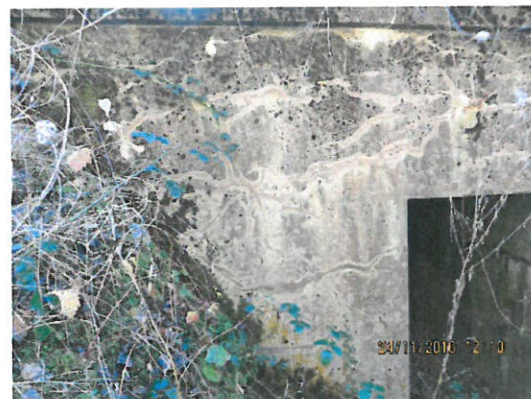
6. Vedere racordare amonte .

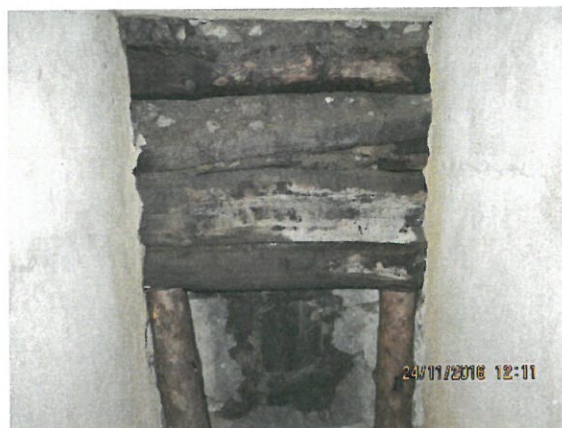
8. Vedere podeț înfundat.

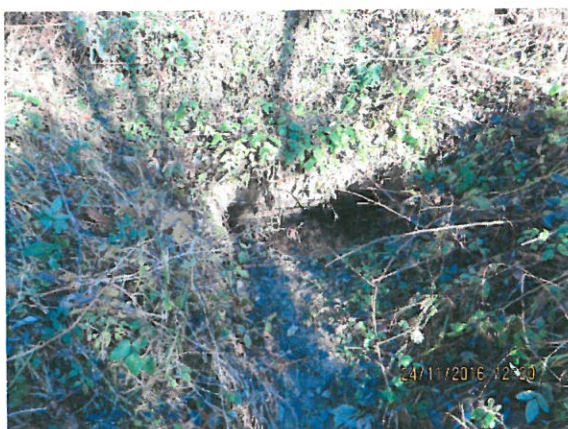
9. Vedere podeț aval

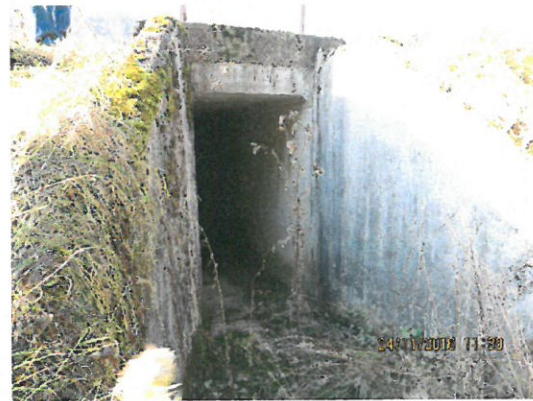
6. Vedere podeț amonte.

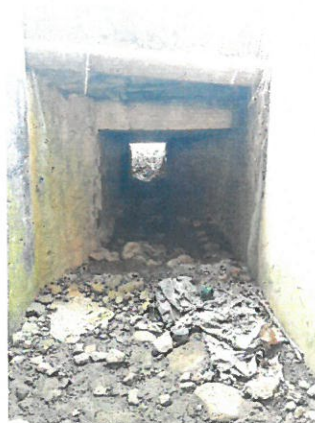
8. Vedere podeț de sosea în aval de
podețul de CF.

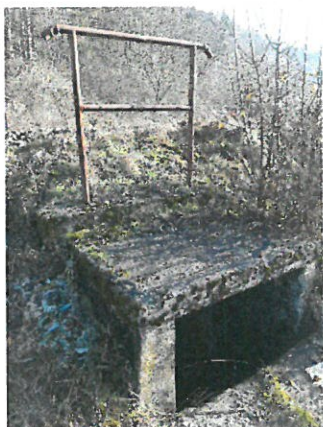
9. Vedere podeț aval

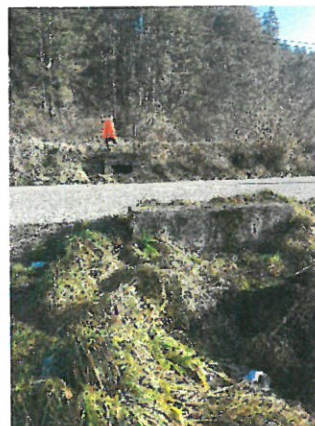
10. Vedere podeț șosea aval.

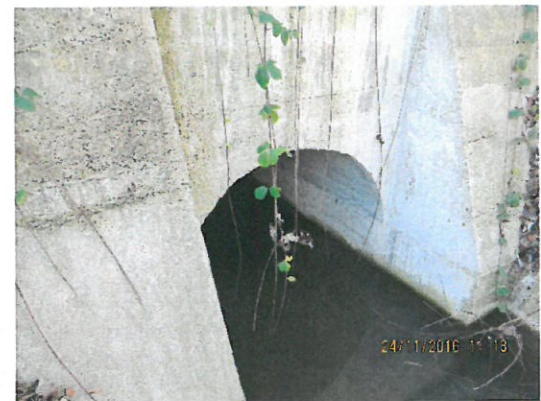
6. Vedere podeț amonte.

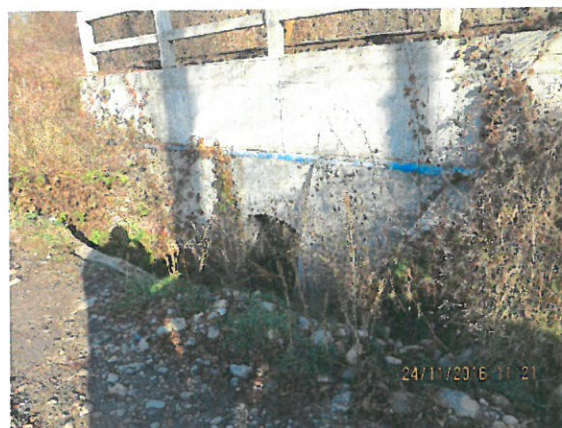
8. Vedere podeț aval.

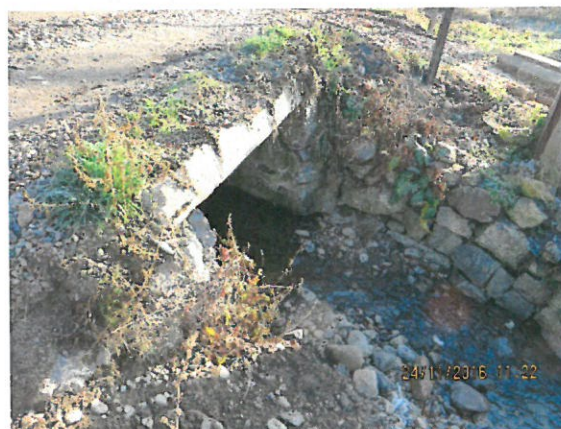
10. Vedere podeț șosea și albie aval.

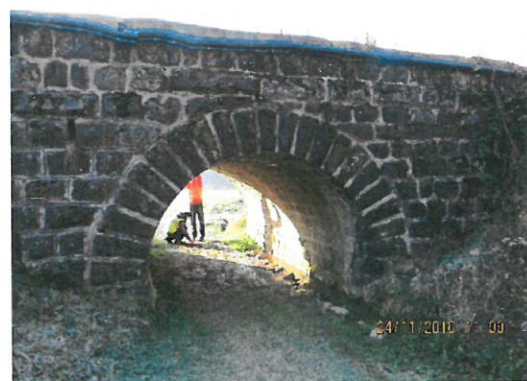
6. Vedere podeț amonte.

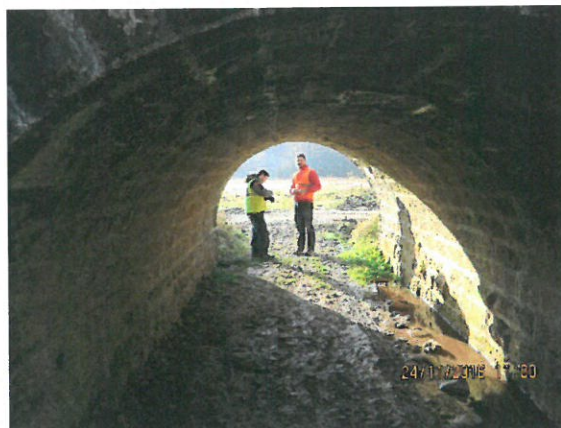
8. Vedere interior podeț.

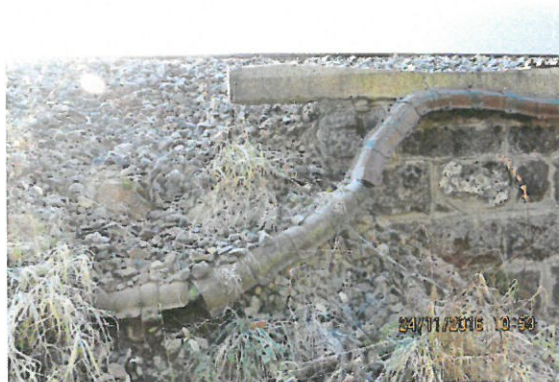
10. Vedere cabluri pe timpan amonte.

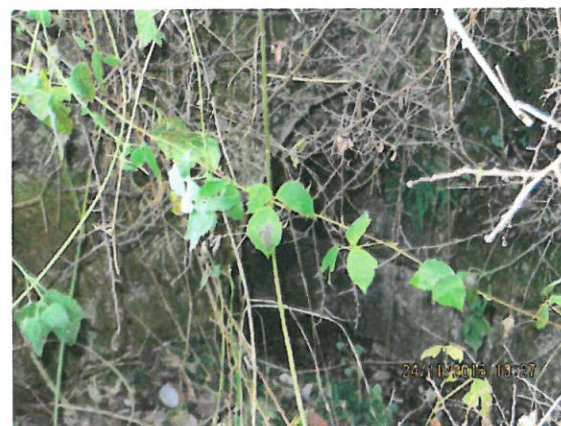
4. Vedere podet aval

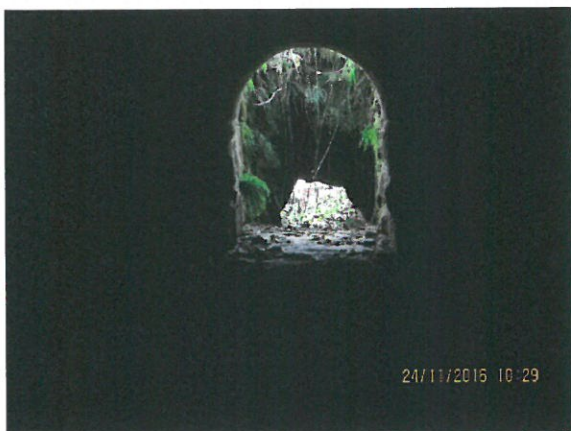
7. Prăbușire dală de piatră

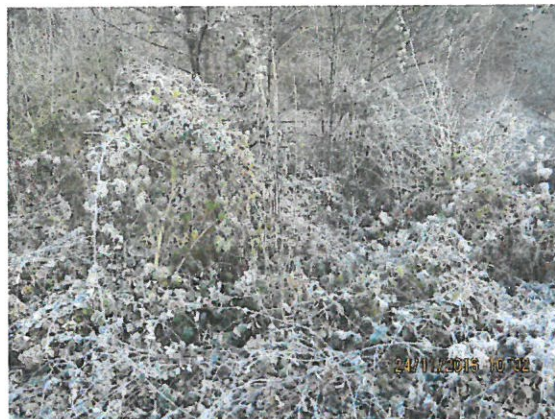
2.Vedere albie amonte

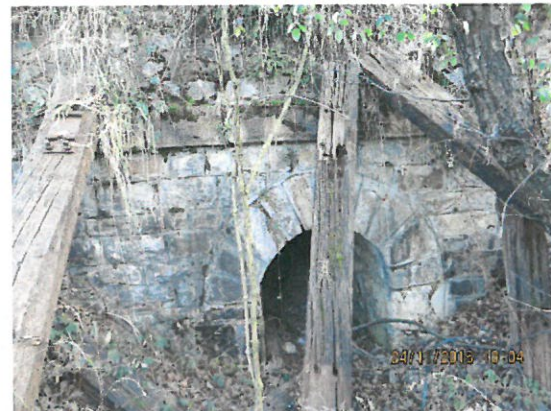
4.Vedere timpan aval

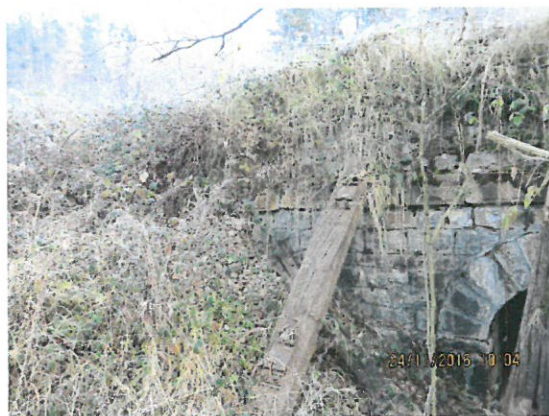
5.Vedere racordare cu terasamentul dreapta aval

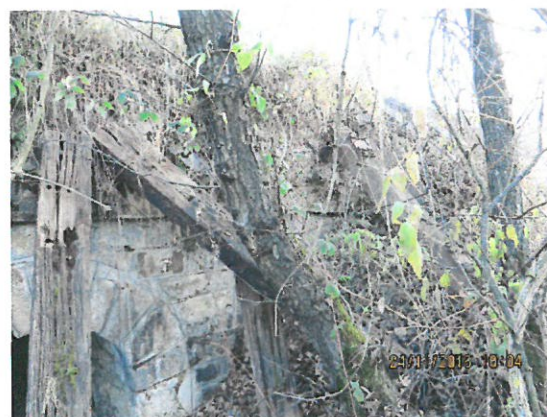
6. Vedere racordare cu terasamentul stânga aval

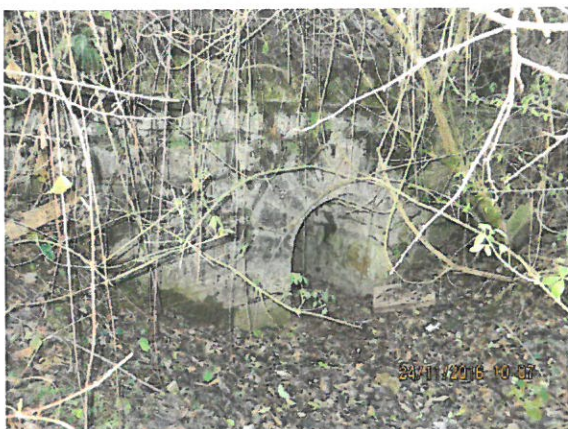
7. Vedere timpan amonte

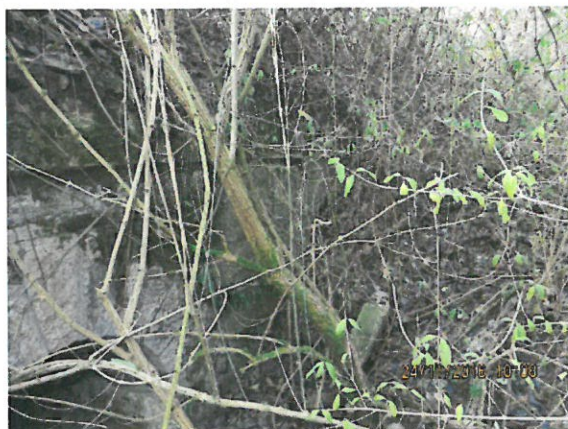
9. Vedere racordare cu terasamentul dreapta amonte

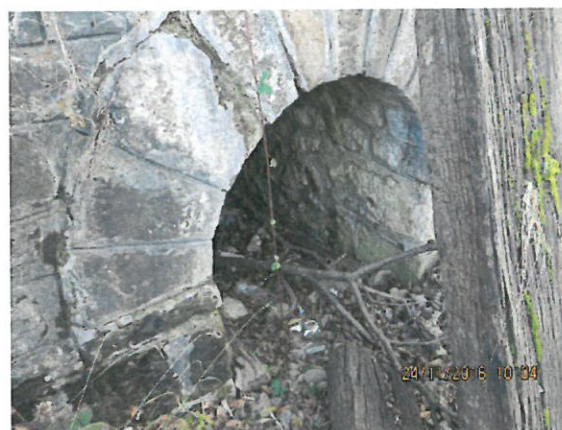
12. Colmatare cu piatră spartă și deșeuri a albiei aval

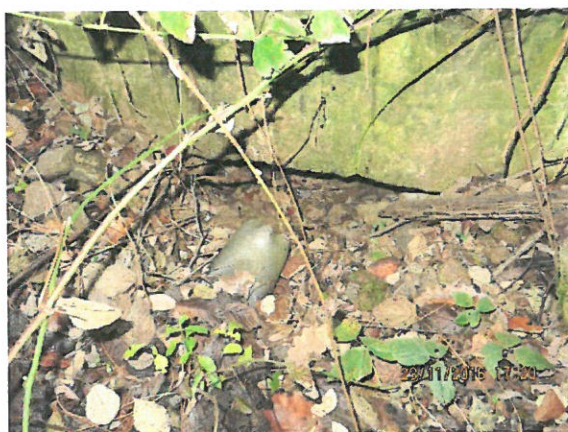
5. Vedere dală de piatră dinspre amonte

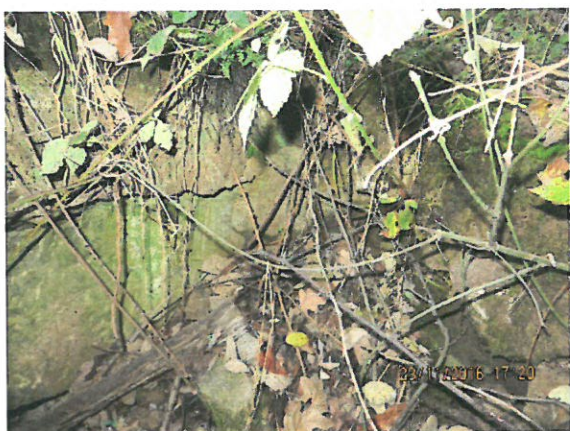
7. Colmatare cu piatră a camerei de cădere

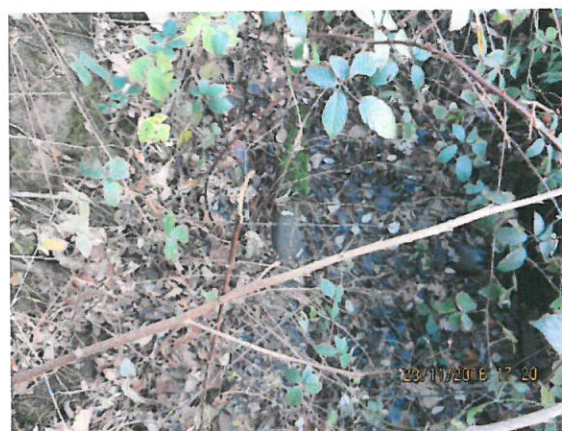
10. Pozare conductă șanț amonte

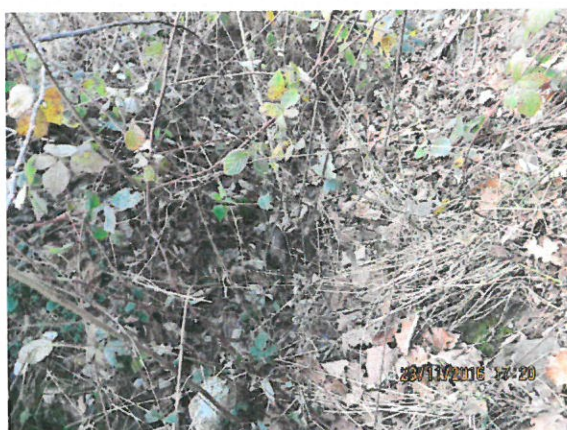
11. Vedere șanț amonte

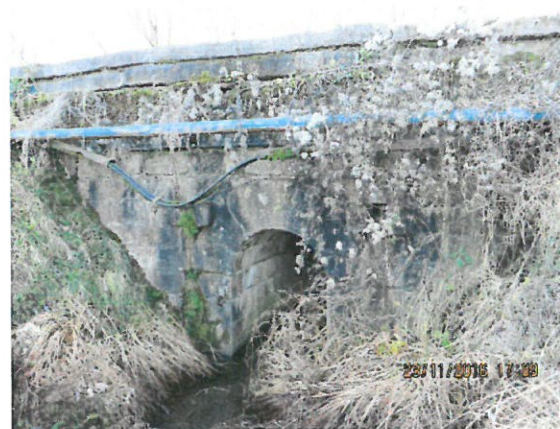
4.Vedere timpan amonte

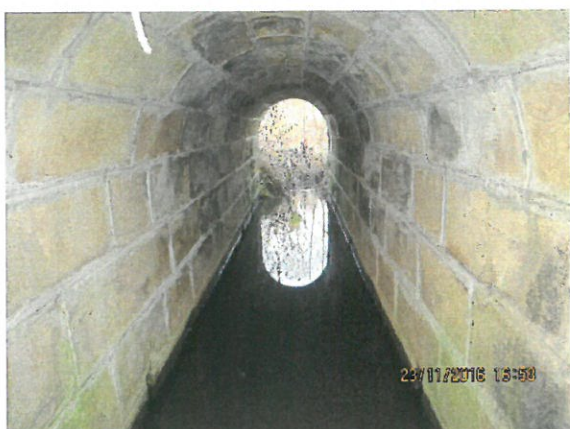
7.Vedere intrados dinspre aval

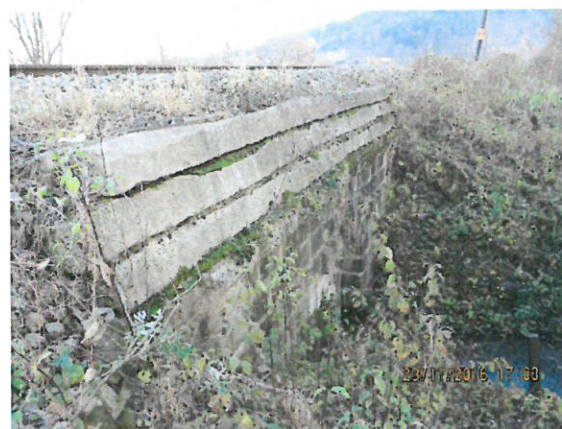
10. Vedere supraînălțare timpan aval cu traverse
