EXPERTIZE TEHNICE PODEȚE JUDEȚUL BIHOR ANEXA I – FOTOGRAFII

*Reactualizare Studiu de Fezabilitate pentru
„Electrificarea și reabilitarea liniei de cale ferată
Cluj – Oradea - Episcopia Bihor”*

CONTRACT NR. 36/26.04.2017

BENEFICIAR:COMPANIA NAȚIONALĂ DE CĂI FERATE „C.F.R.” S.A.

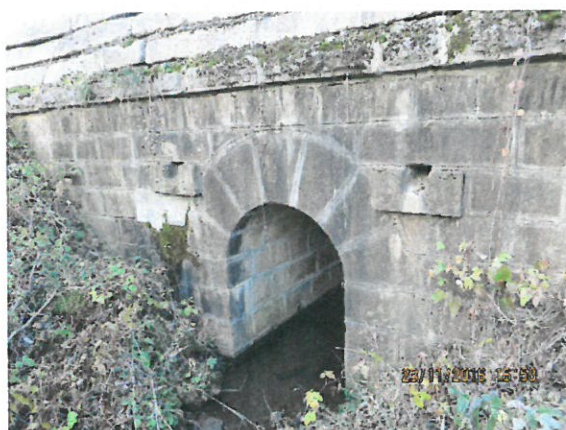
11.Vedere timpan aval

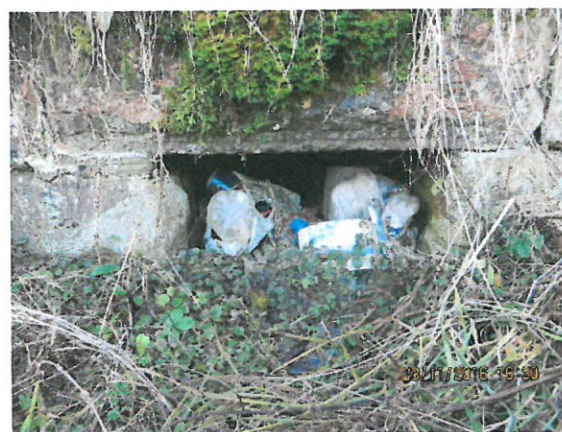
6. Colmatare cu deșeuri

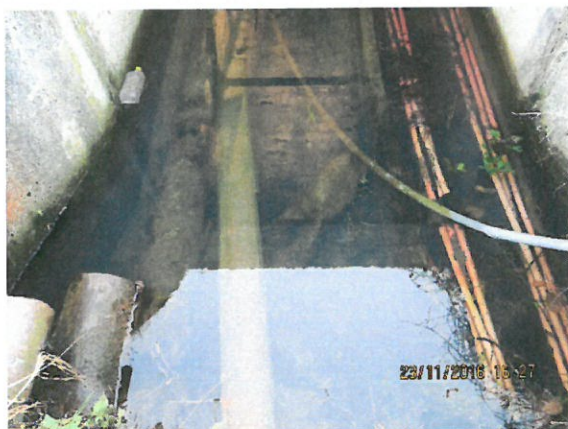
9. Vedere conductă și cabluri ce subtraversează podețul

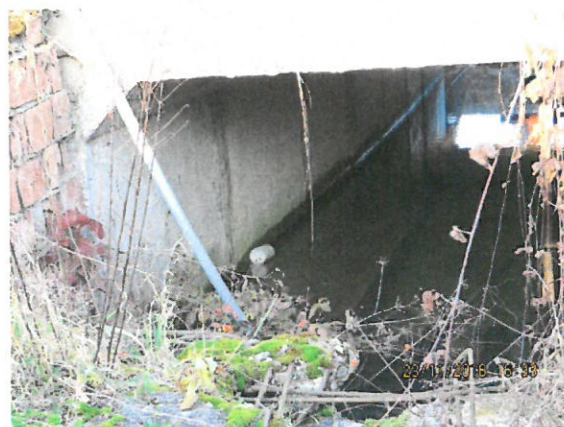
12. Vedere aripă din zidărie de cărămidă

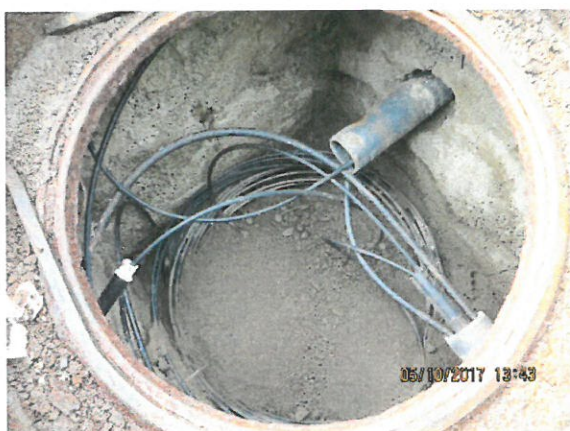
7. Pozare cabluri în cămin amonte

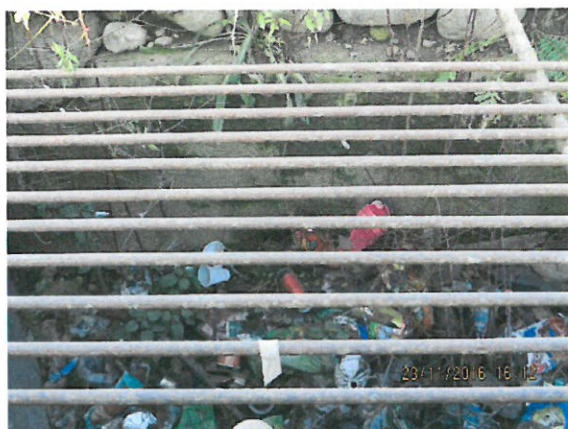
9. Colmatare cu deșeuri a căminului aval

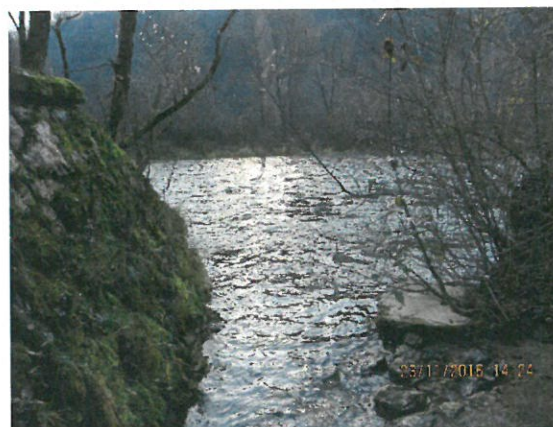
4. Vedere emisar aval

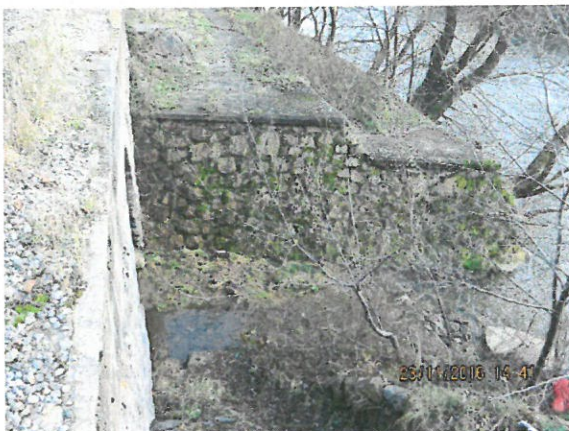
7. Vedere zid de sprijin stânga aval

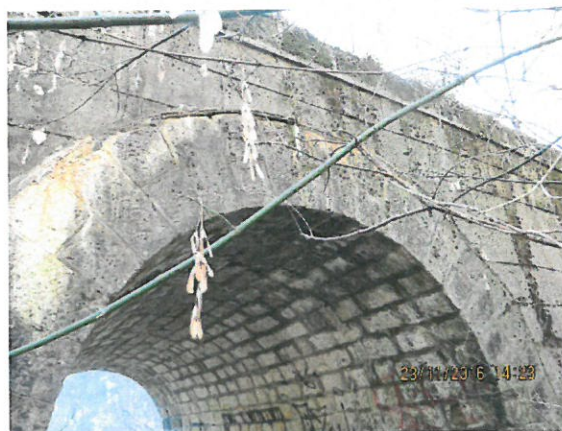
8. Vedere boltă dinspre amonte

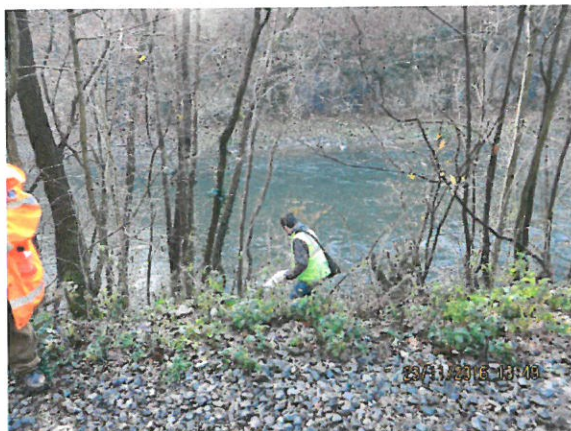
3. Vedere emisar aval

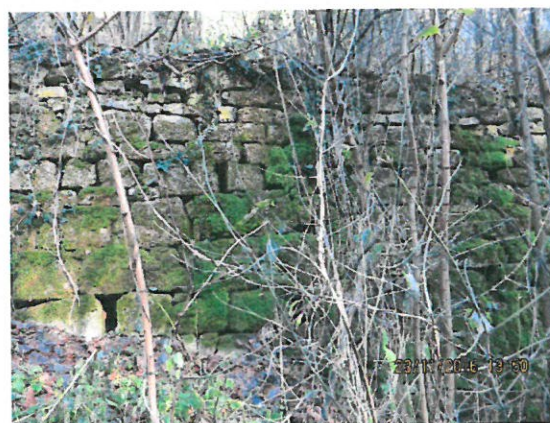
6. Vedere zid de sprijin amonte

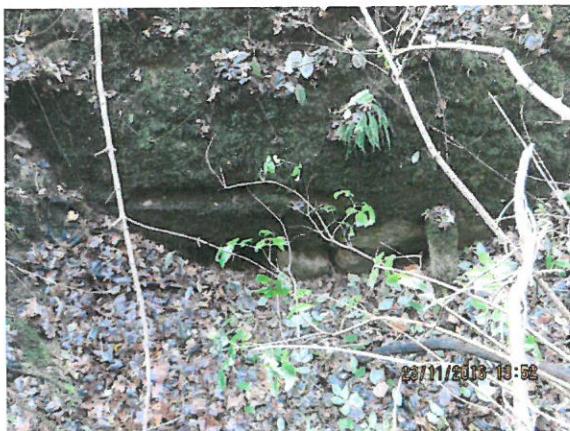
7. Vedere timpan amonte

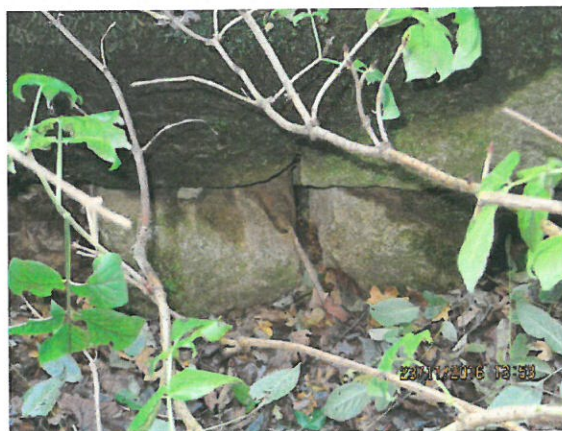
8. Colmatarea intradosului podețului

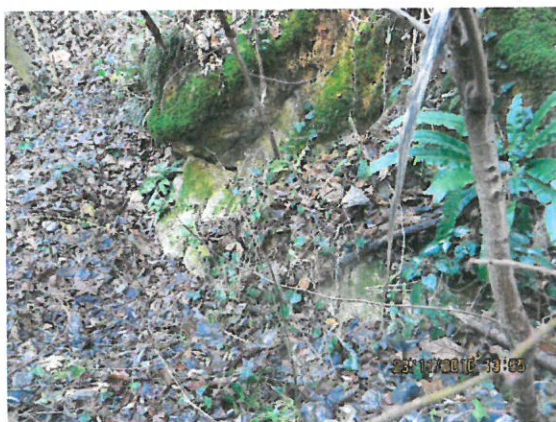
9. Vedere zid de sprijin din moloane de piatră dislocate

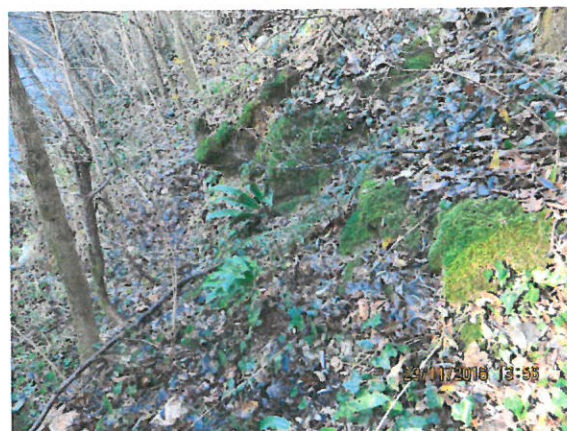
10. Colmatarea în totalitate a timpanului aval

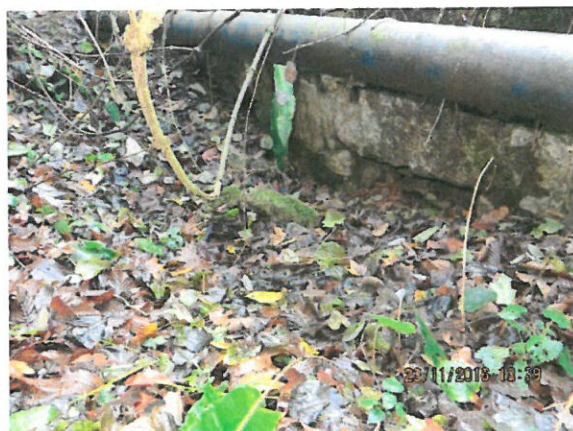
3. Vedere timpan amonte

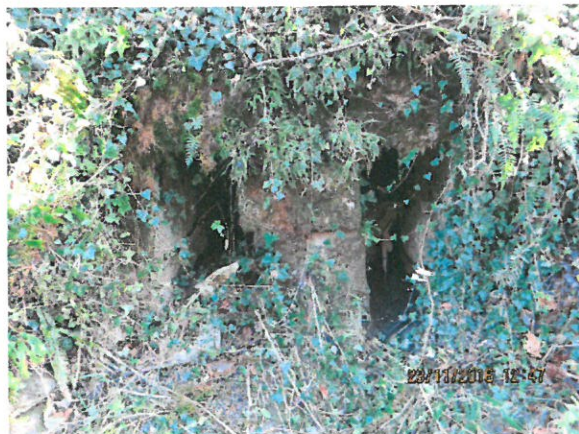
1. Vedere timpan aval

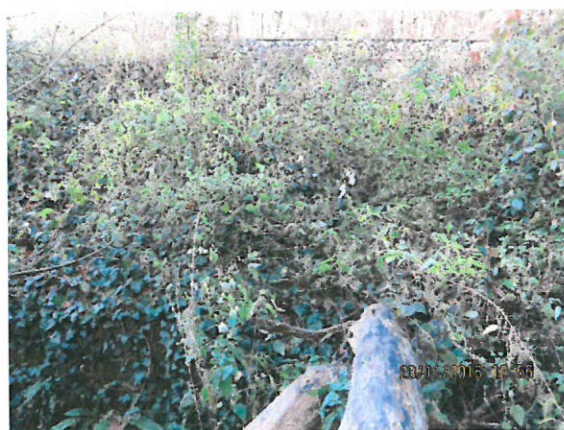
11. Vedere platformă C.F. dinspre amonte

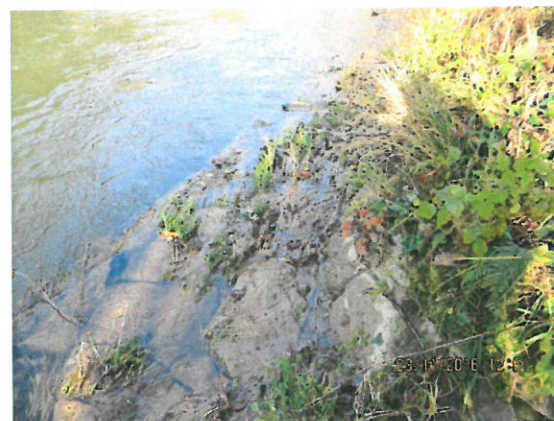
12. Pereu de piatră în zona emisarului

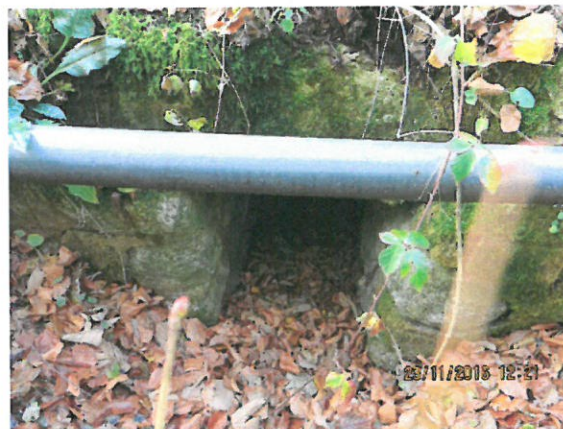
4. Vedere timpan amonte

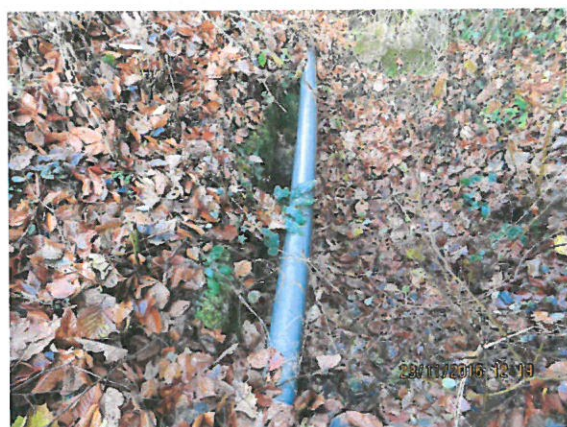
5. Vedere cameră de cădere amonte

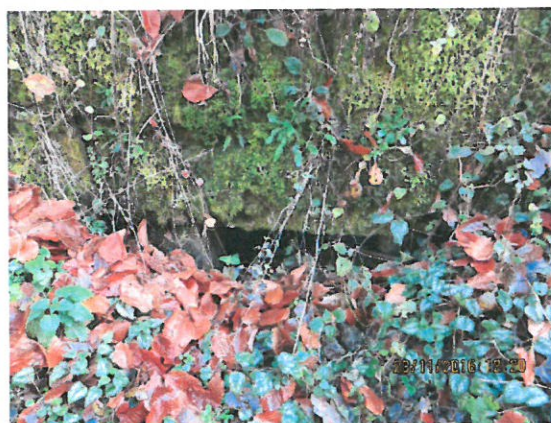
6. Vedere timpan aval

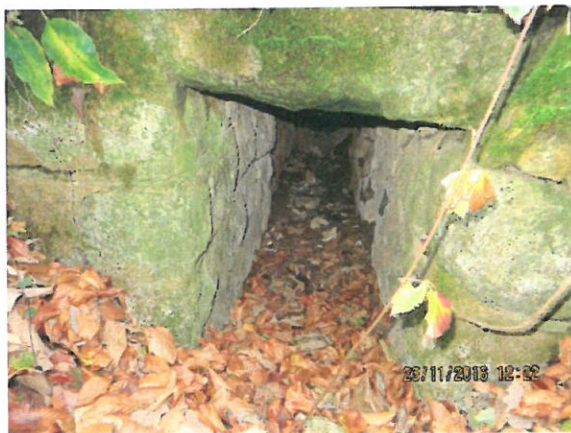
9. Colmatare a intradosului podețului în amonte

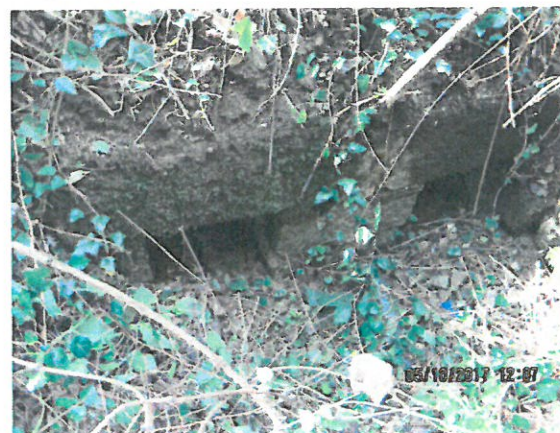
4. Vedere timpan amonte

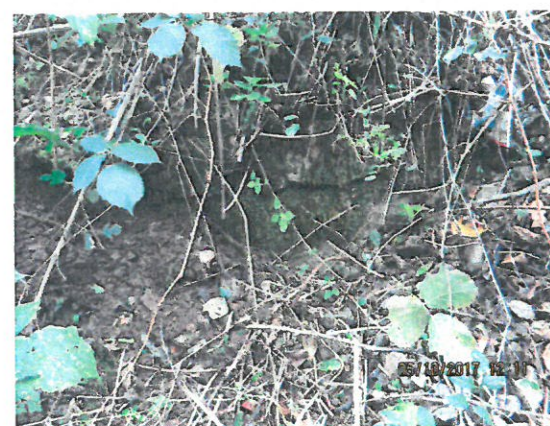
6. Vedere timpan aval

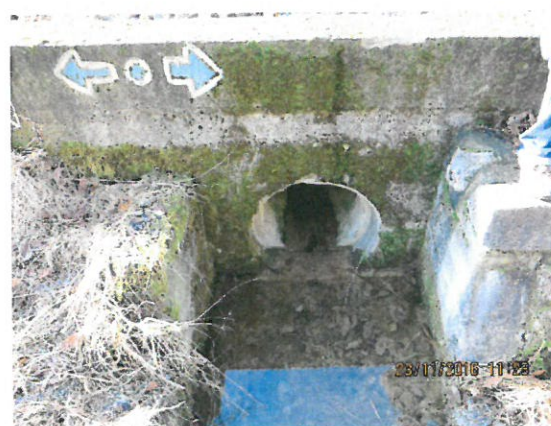
6. Cameră de cădere și timpan amonte

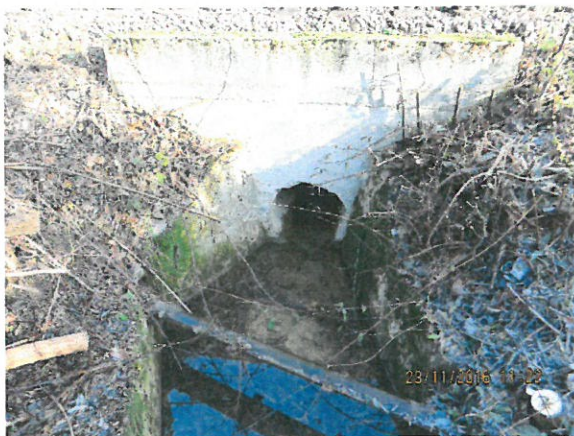
7. Vedere timpan aval

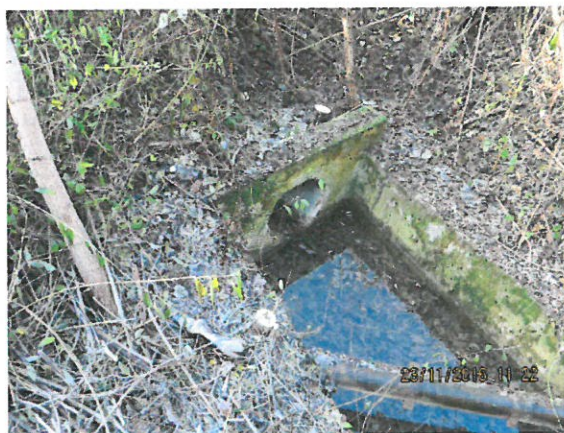
8. Vedere timpan podeț învecinat aval

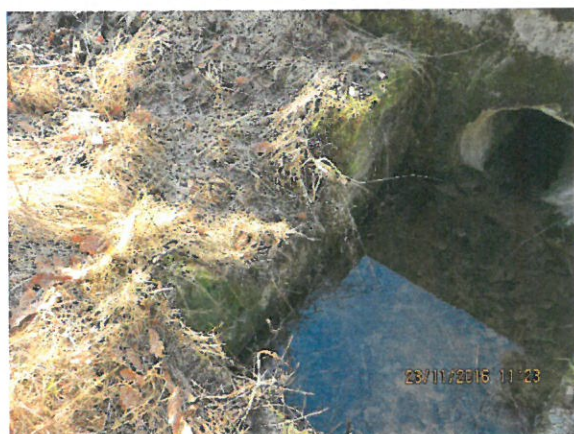
9. Vedere cameră de cădere amonte

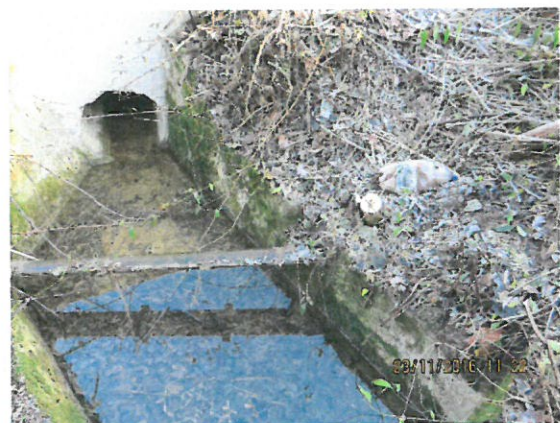
12. Pozare cablu aval

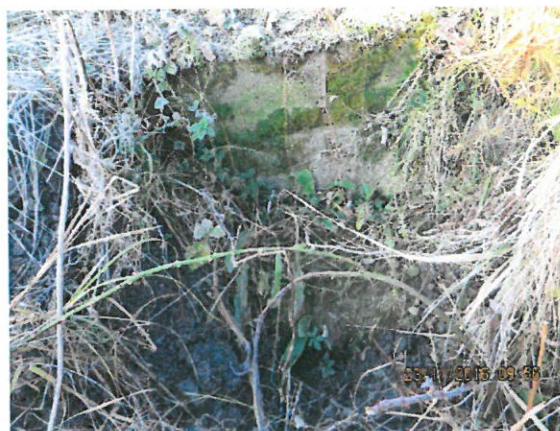
4. Vedere timpan amonte colmatat cu vegetație

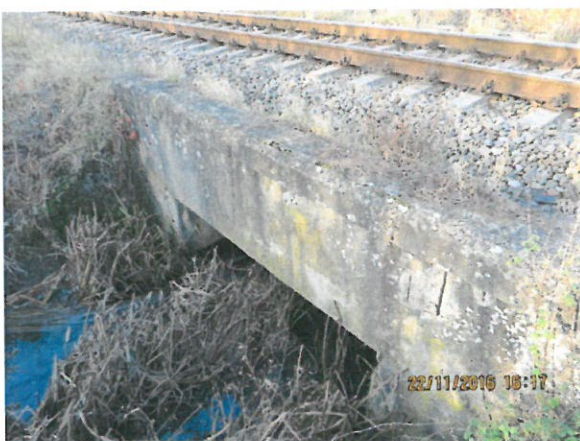
5. Vedere din amonte spre podeț

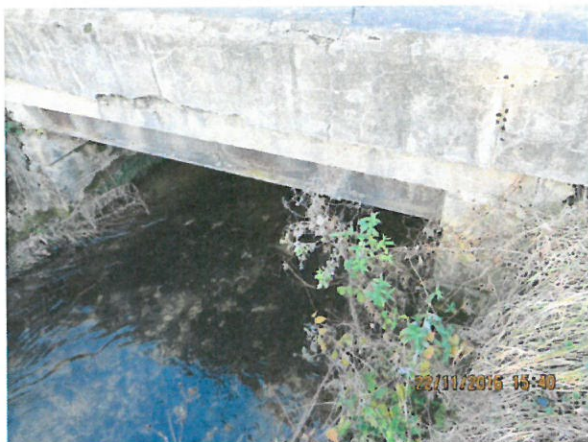
3. Vedere din amonte spre podet

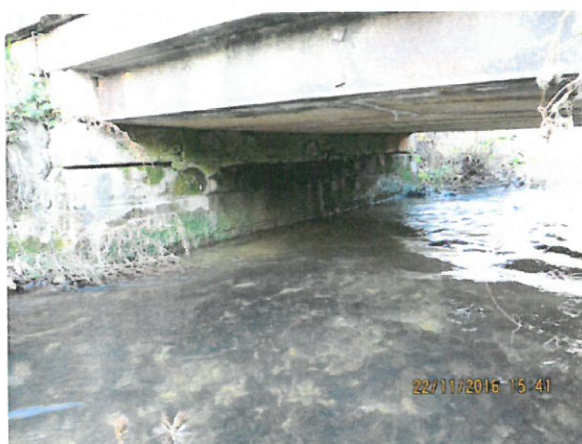
5. Vedere culee mal stâng amonte

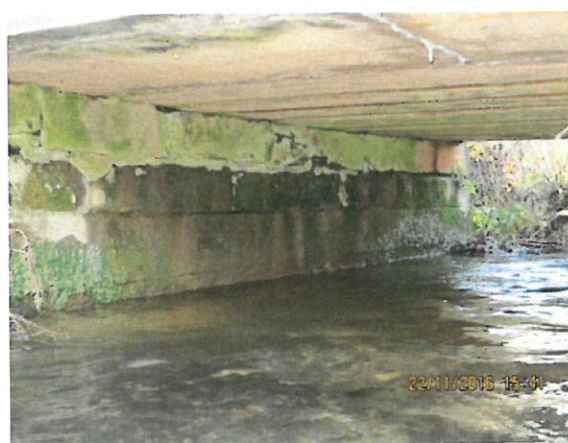
6. Detaliu intrados podet din amonte

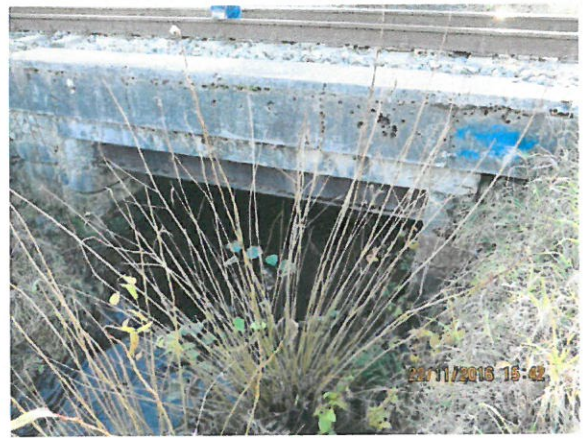
8. Vedere din aval spre podeț

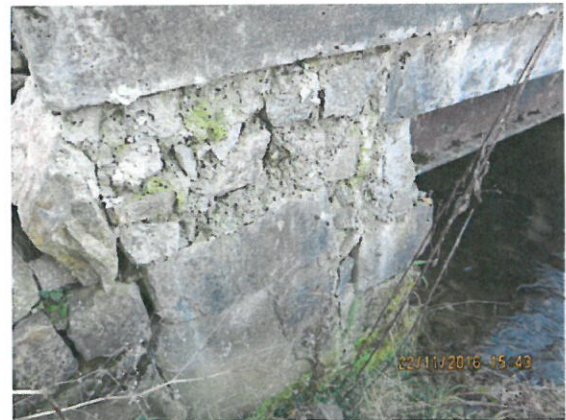
10. Detaliu timpan aval

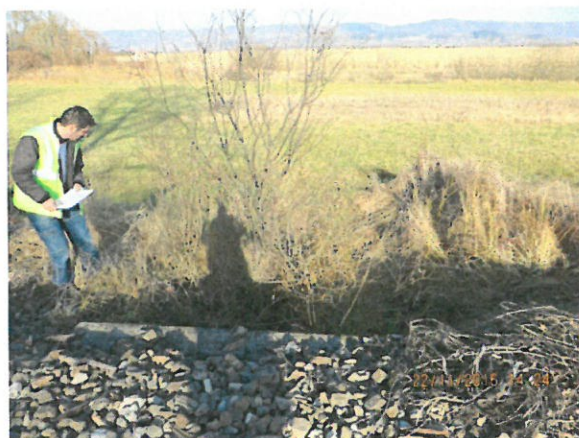
3. Vedere spre amonte

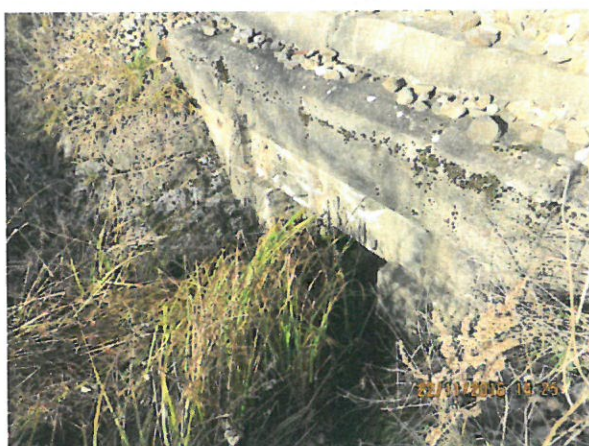
5. Vedere spre podeț din aval

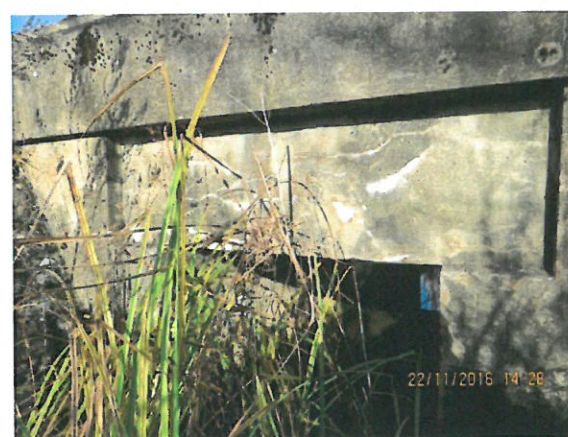
6. Detaliu timpan aval

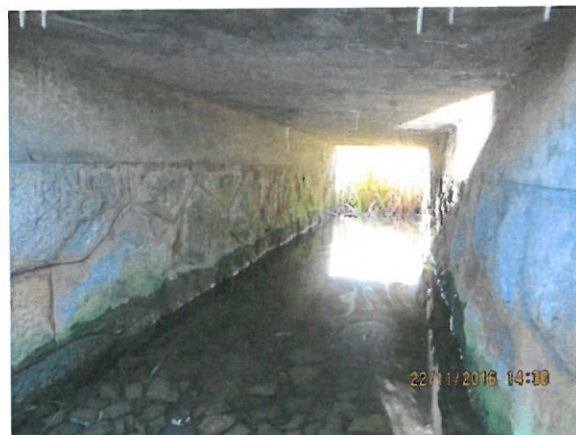
10. Vedere interior podeț din amonte

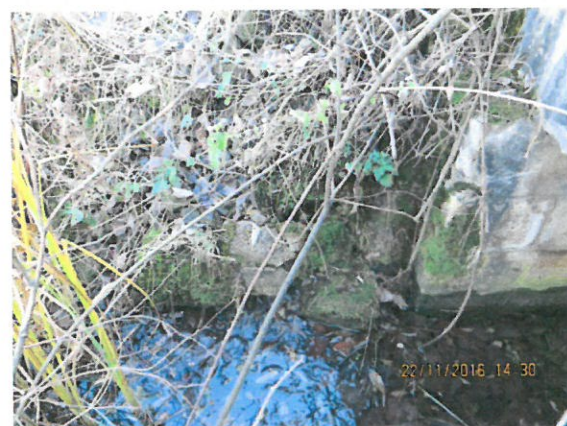
12. Detaliu racordare mal stâng amonte

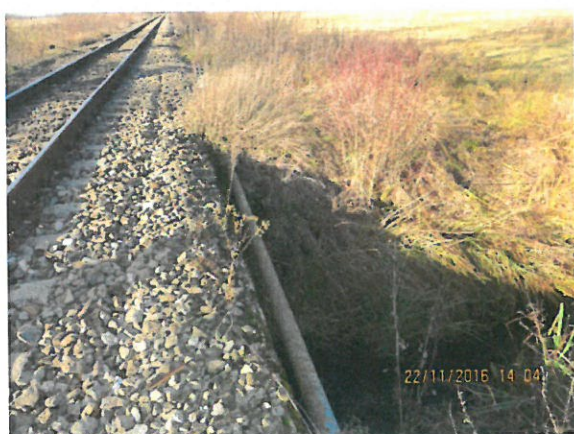
5. Vedere timpan amonte

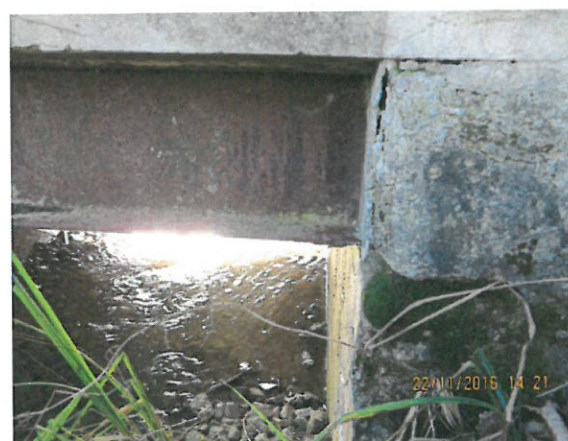
6. Vedere culee dreapta din amonte

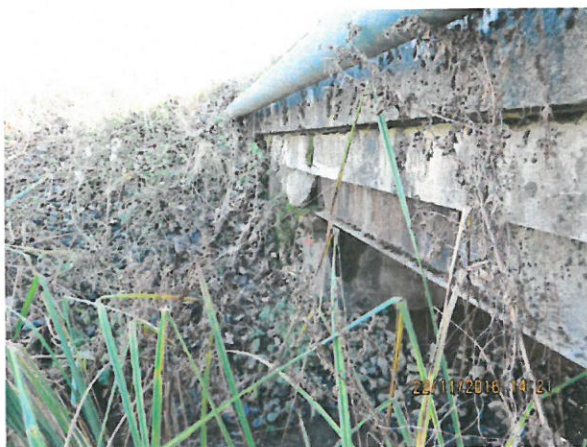
7. Vedere culee stânga din amonte

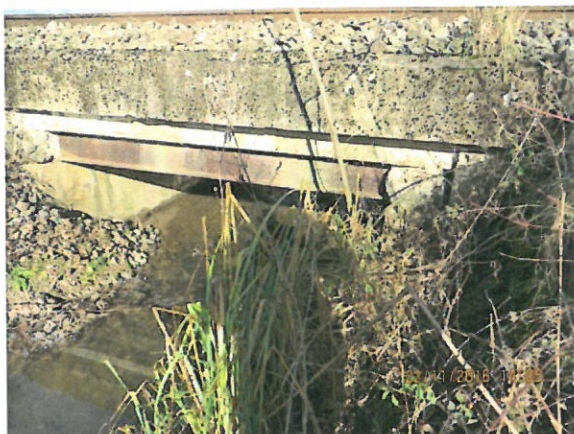
9. Vedere din aval spre podeț

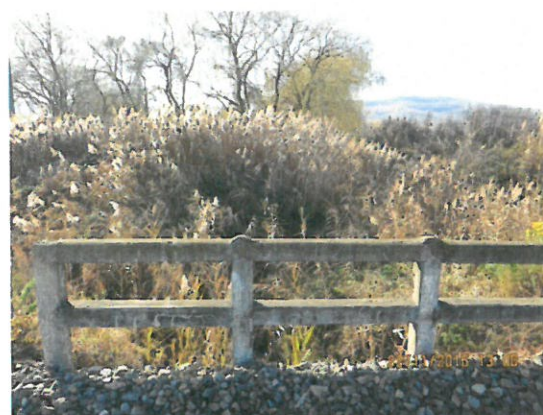
4. Vedere albie spre amonte

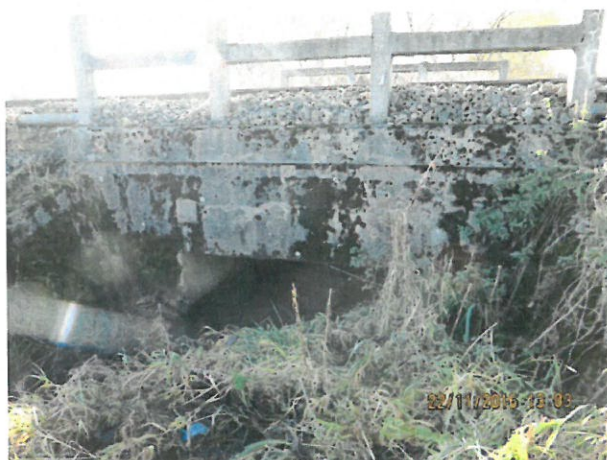
7. Vedere spre podeț din aval

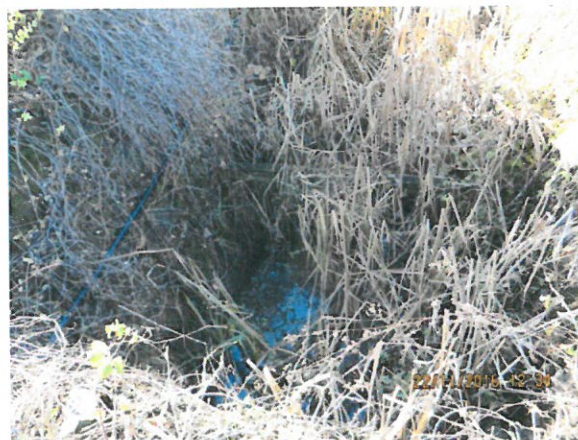
4. Vedere spre amonte

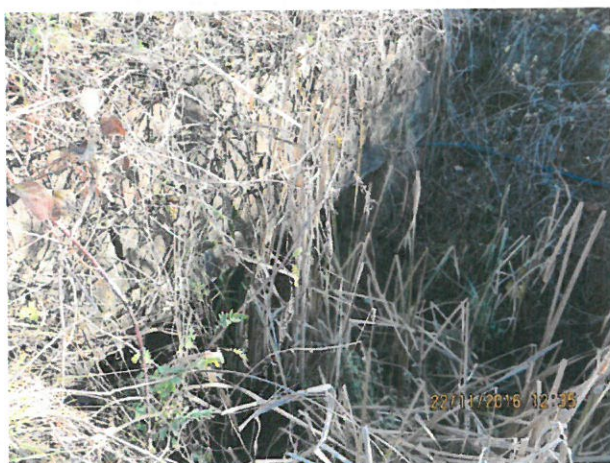
5. Vedere spre podet din amonte

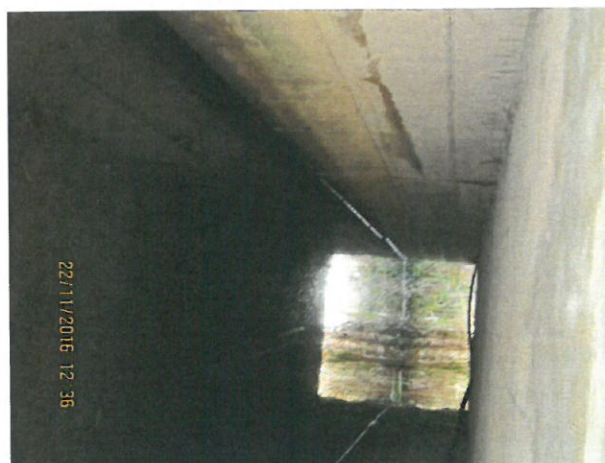
6. Interior podet dinspre amonte

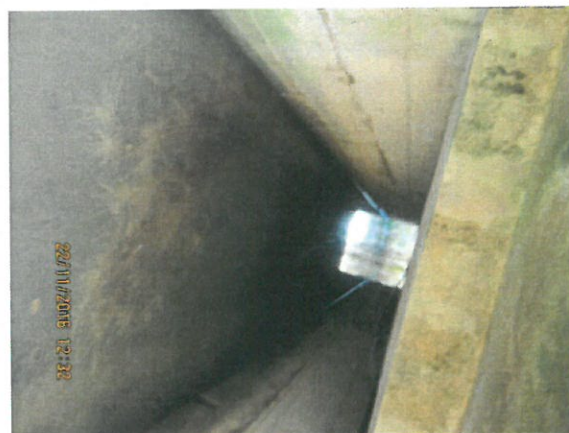
8. Intrados podeț din aval

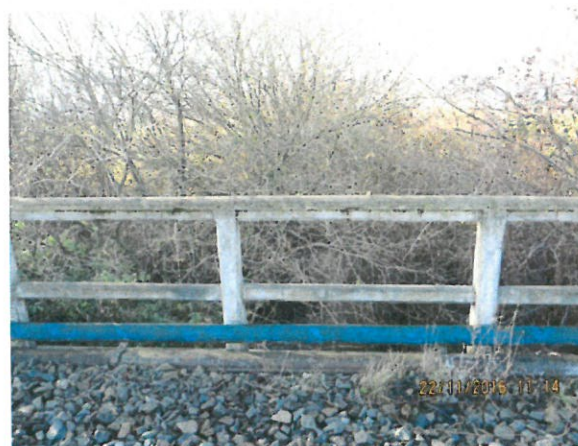
4. Vedere spre amonte

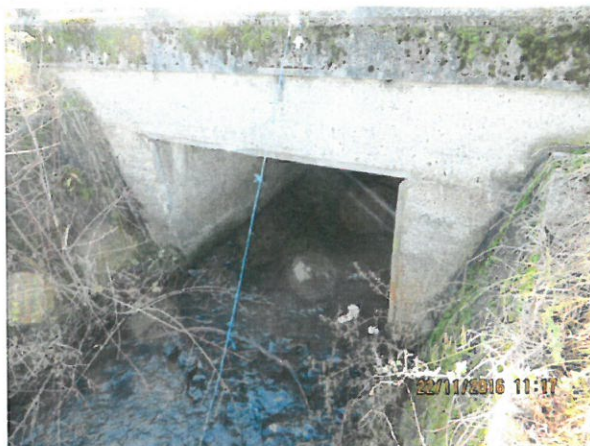
7. Vedere spre podeț din aval

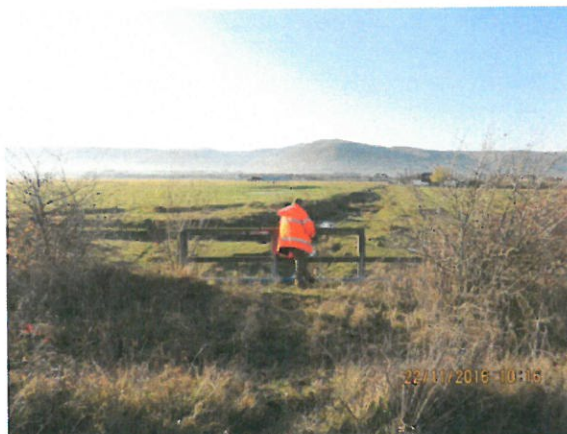
4. Vedere spre amonte

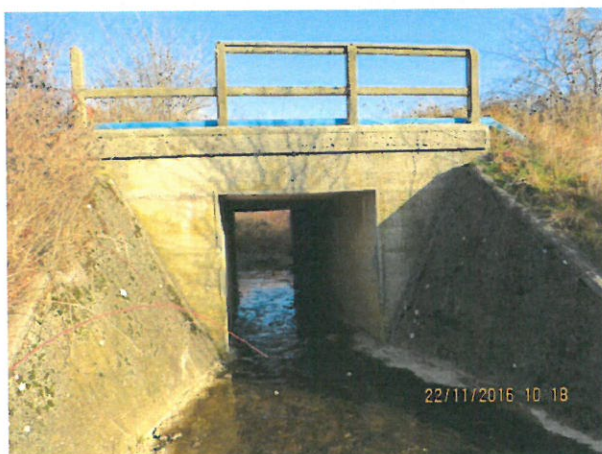
5. Vedere din amonte spre podet

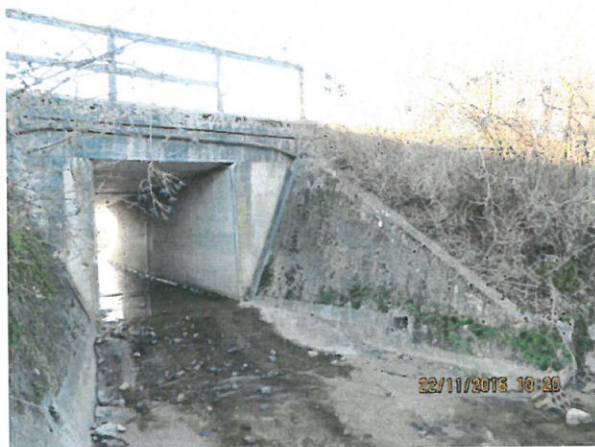
7. Vedere din aval spre podeț

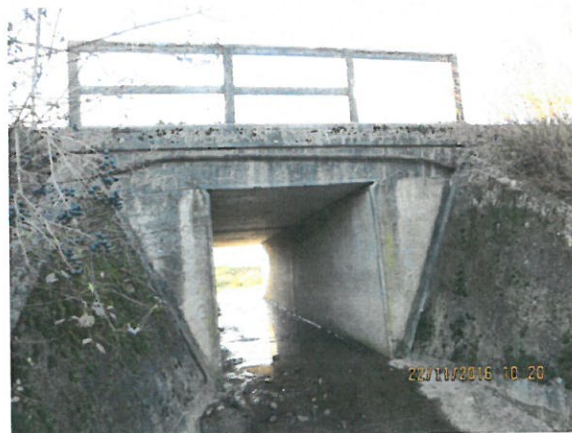
8. Interior podeț dinspre aval

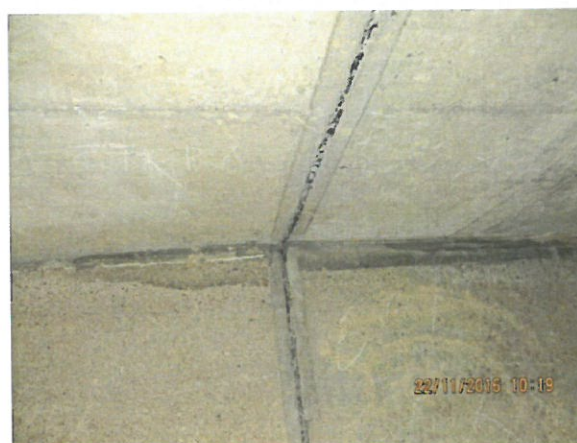
12. Detaliu intrados - rost

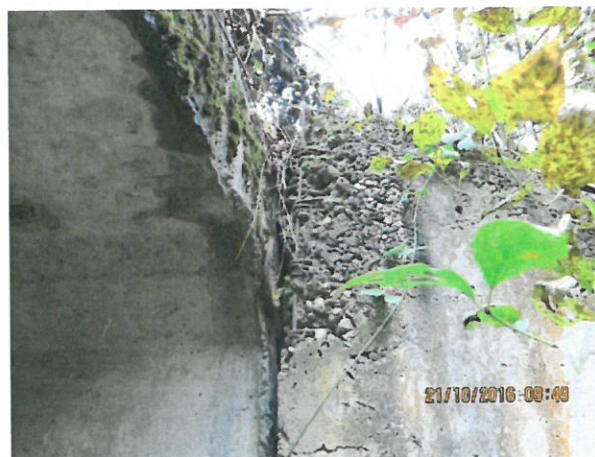
12. Detaliu timpan și aripă podeț din aval

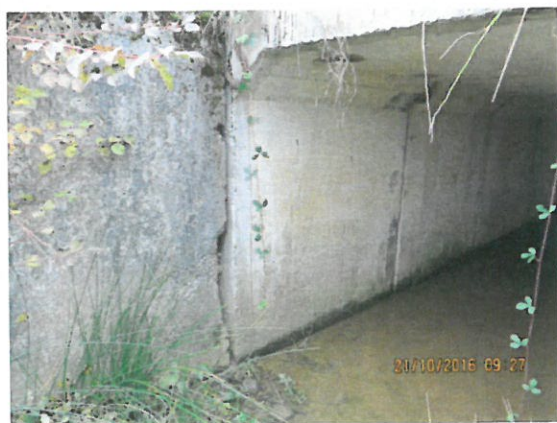
5. Vedere rost aripă stânga amonte

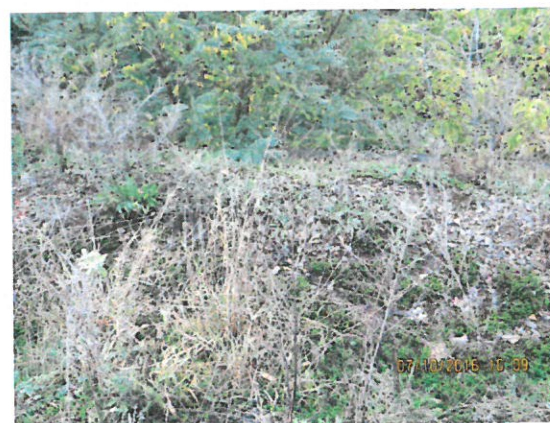
6. Vedere zid de sprijin acoperit de vegetație amonte

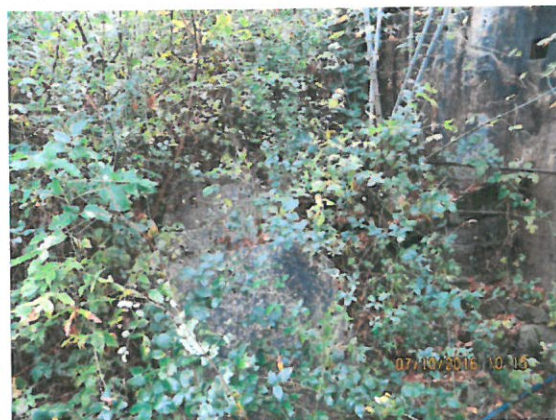
9. Vedere zid de sprijin acoperit de vegetație aval

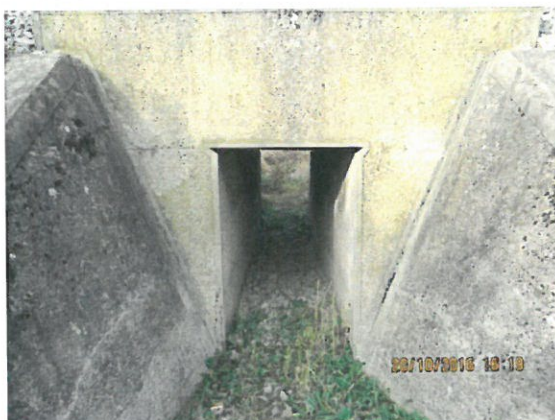
7. Vedere elevație aval

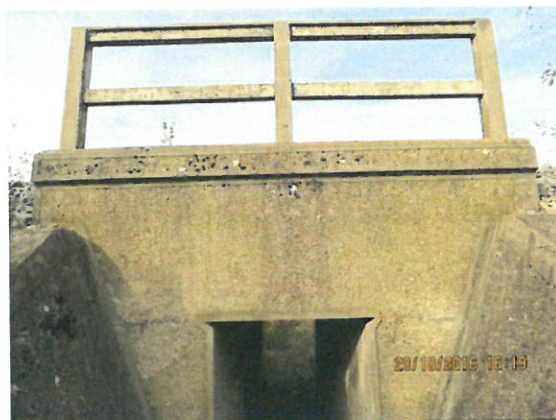
9. Vedere timpan și parapet aval

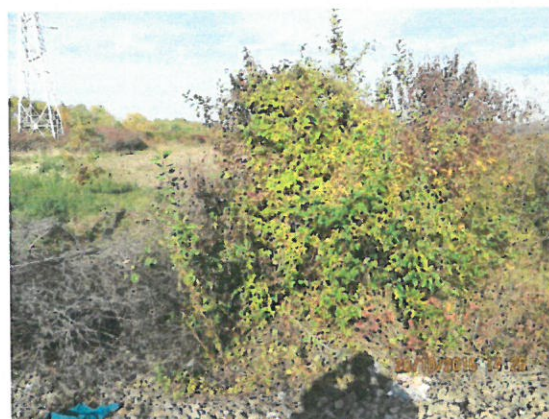
2. Vedere spre amonte

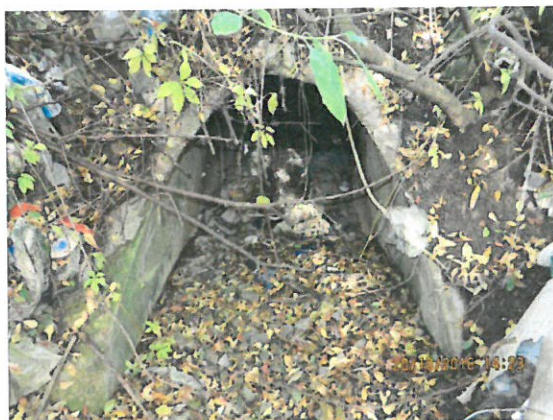
3. Vedere elevație amonte

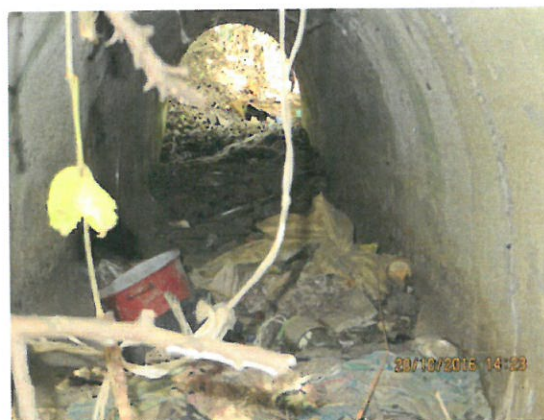
4. Vedere interior podet dinspre amonte

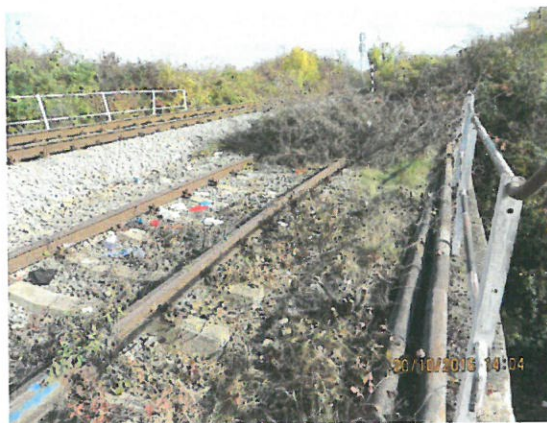
2. Vedere c.f. nefuncțională

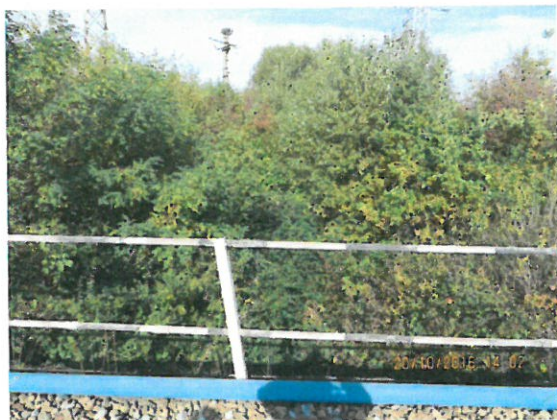
3. Vedere albie amonte

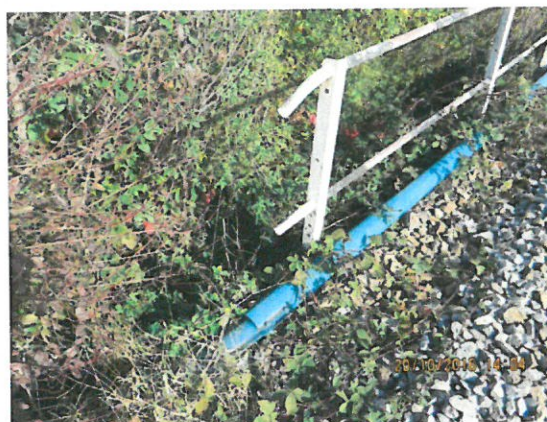
4. Vedere timpan, parapet metalic și cabluri amonte

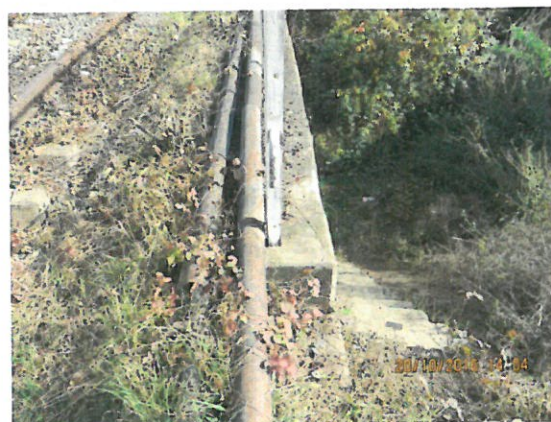
10. Vedere timpan, parapet metallic și cabluri aval

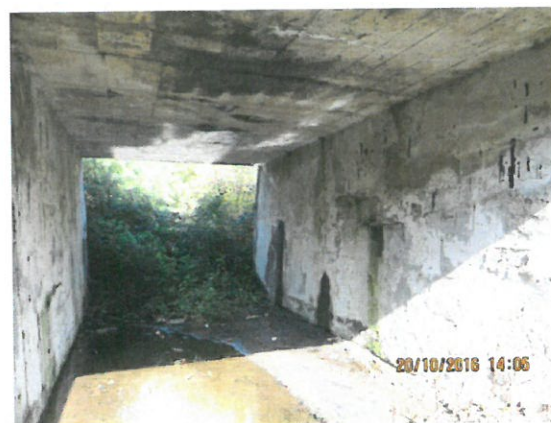
12. Vedere interior podeț

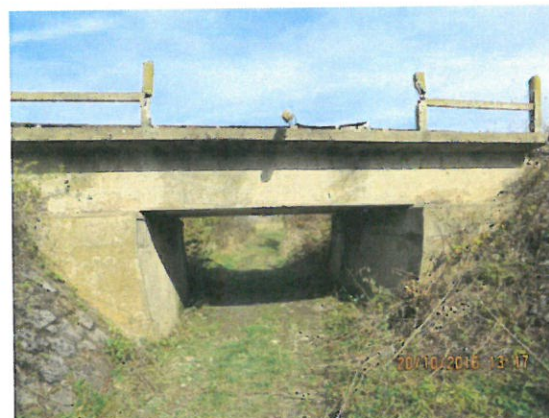
4. Vedere elevație amonte

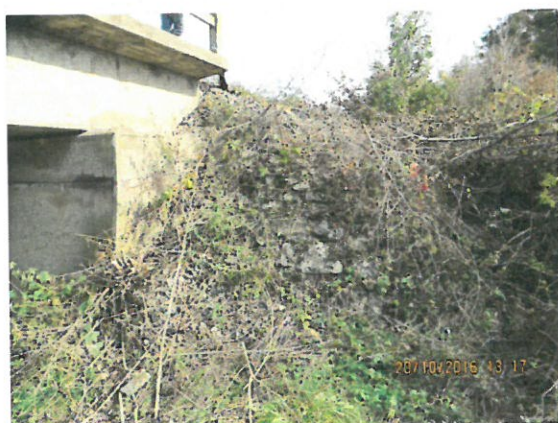
5. Vedere sfert de con amonte

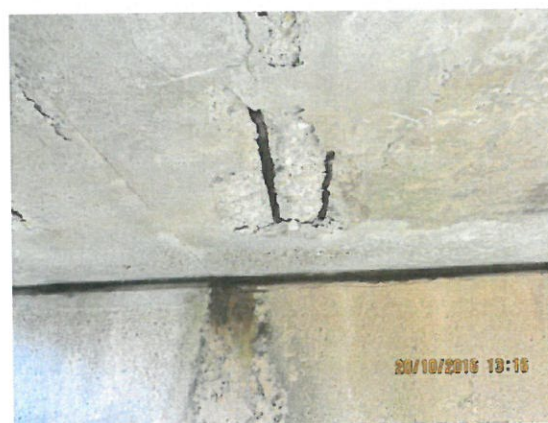
6. Vedere armături descoperite dală prefabricată

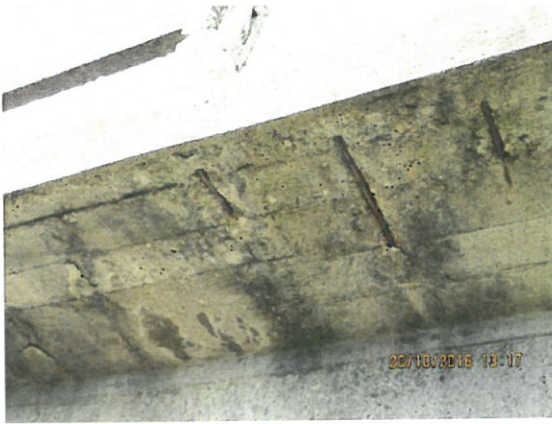
7. Vedere armături descoperite dală prefabricată

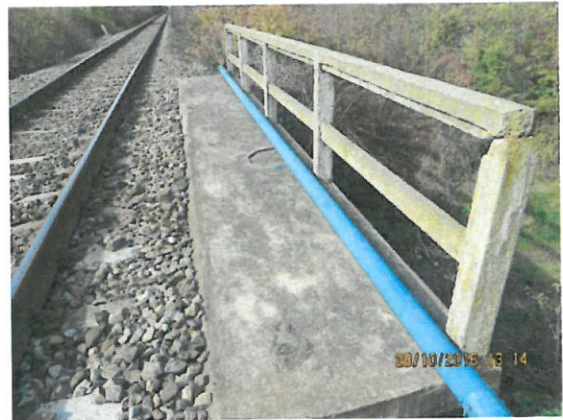
10. Vedere timpan, parapet și cabluri aval

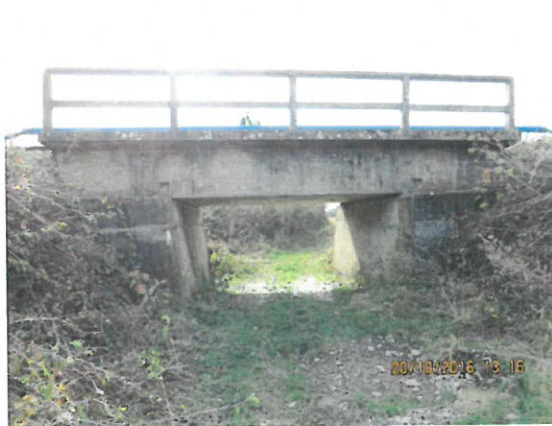
11. Vedere elevație aval

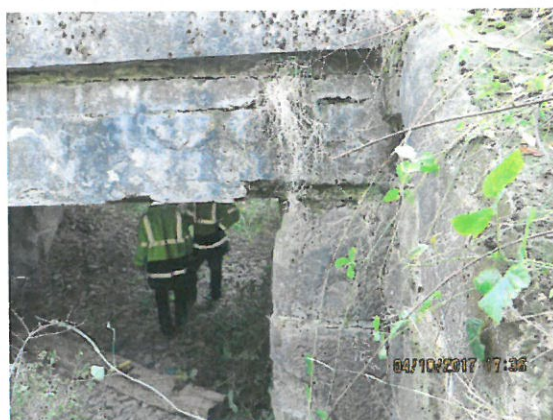
3. Vedere elevație amonte

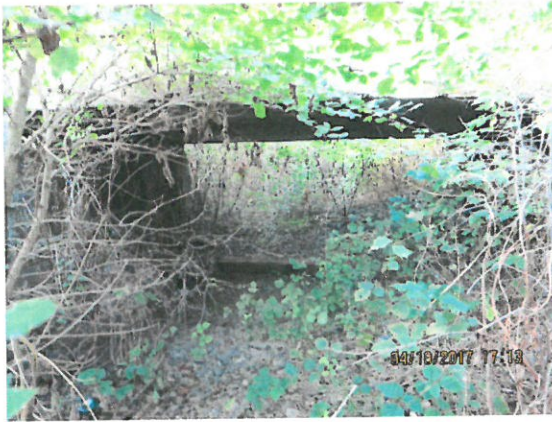
7. Vedere elevație aval

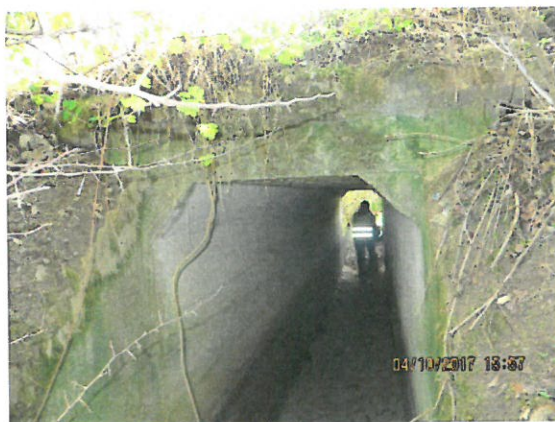
3. Vedere timpan amonte

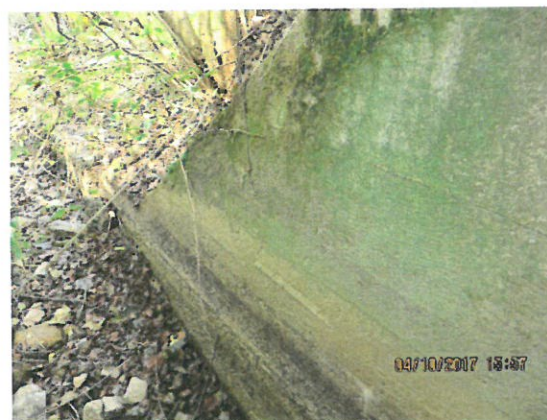
4. Vedere aripă prefabricată amonte

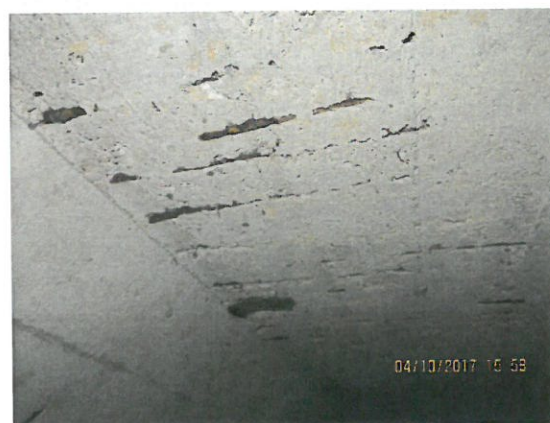
6. Vedere armături descoperite cadru prefabricat

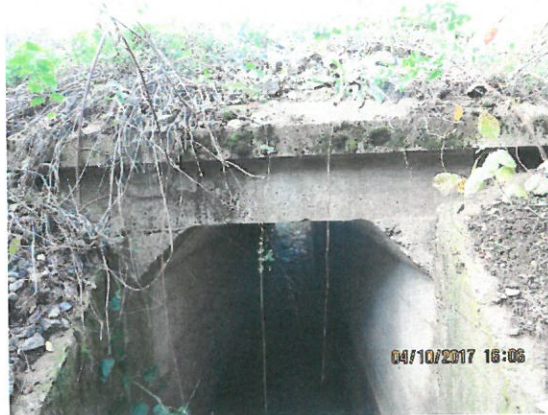
8. Vedere timpan aval

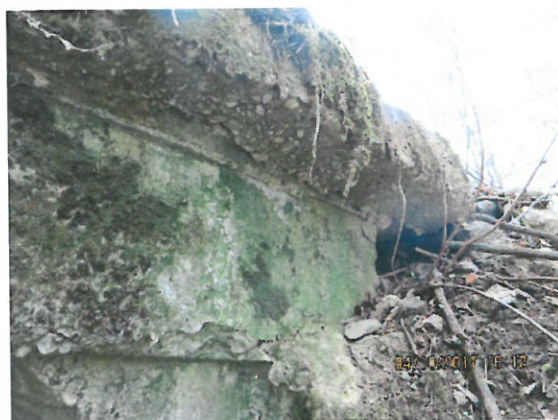
9. Vedere timpan aval

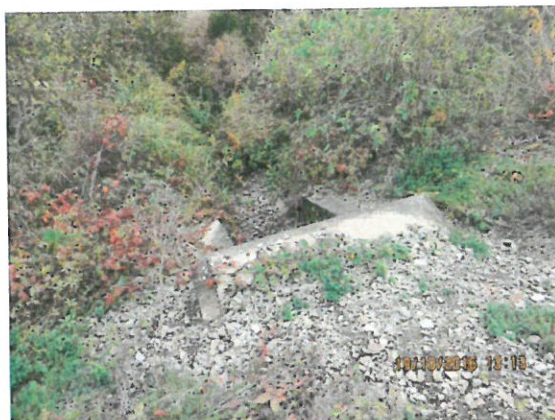
3. Vedere timpan amonte

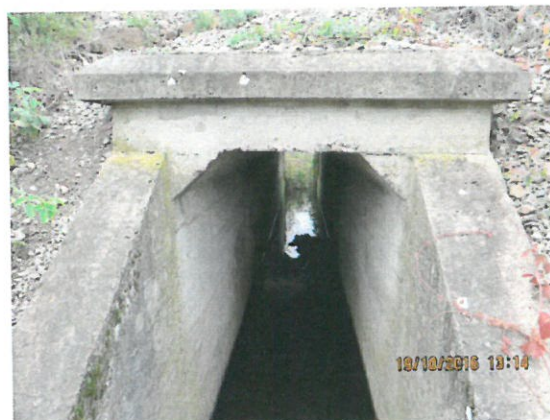
4. Vedere elevație amonte

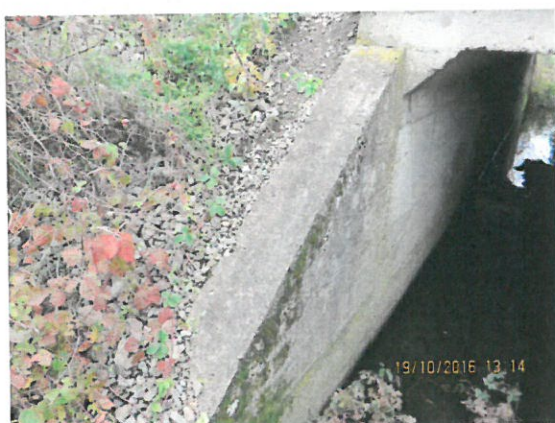
5. Vedere aripă prefabricată amonte

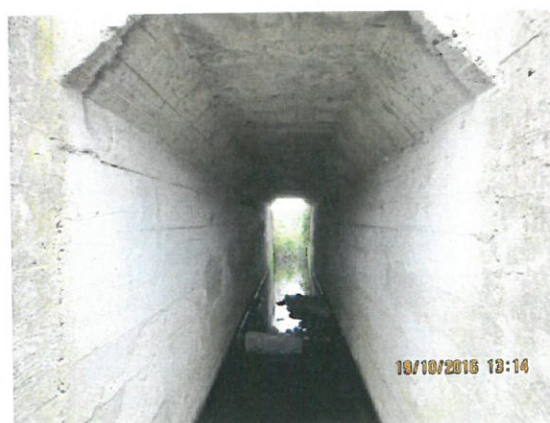
6. Vedere interior podeț dinspre amonte

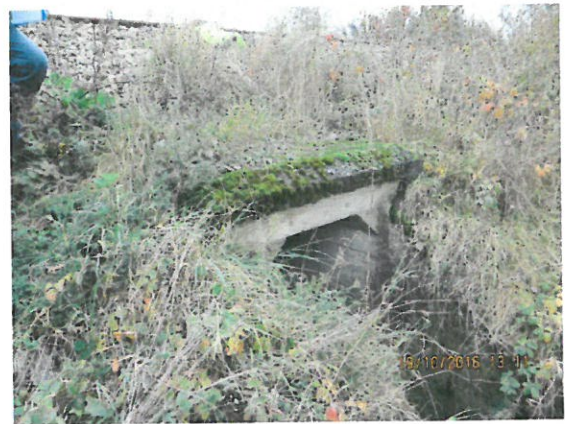
8. Vedere timpan aval

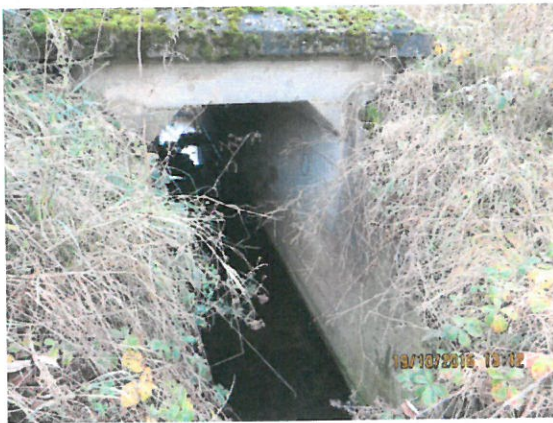
9. Vedere elevație aval
