EXPERTIZE TEHNICE PODEȚE JUDEȚUL BIHOR ANEXA I – FOTOGRAFII

*Reactualizare Studiu de Fezabilitate pentru
„Electrificarea și reabilitarea liniei de cale ferată
Cluj – Oradea - Episcopia Bihor”*

CONTRACT NR. 36/26.04.2017

BENEFICIAR:COMPANIA NAȚIONALĂ DE CĂI FERATE „C.F.R.” S.A.

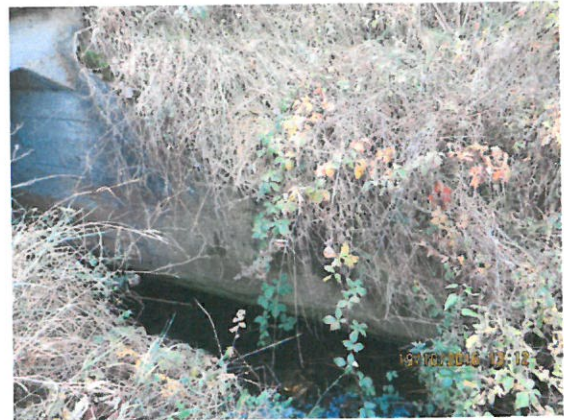
10. Vedere aripă prefabricată aval

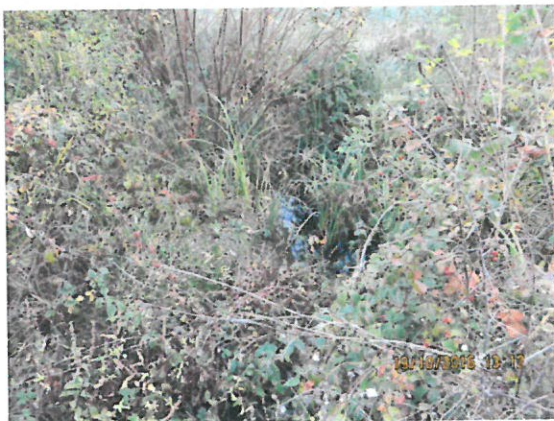
11. Vedere intrare în podet aval

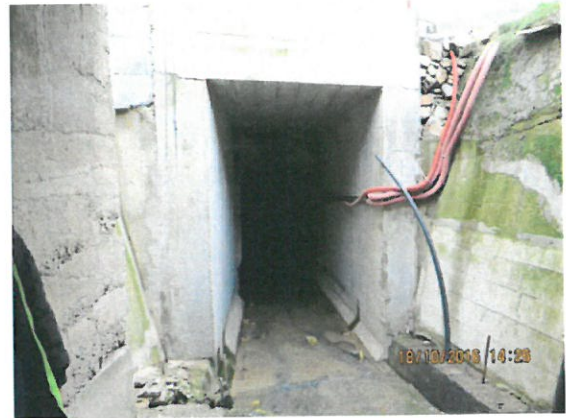
4. Vedere elevație amonte

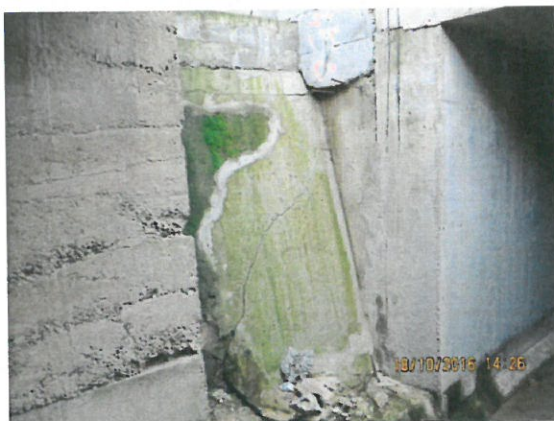
5. Vedere zid de sprijin fisurat amonte

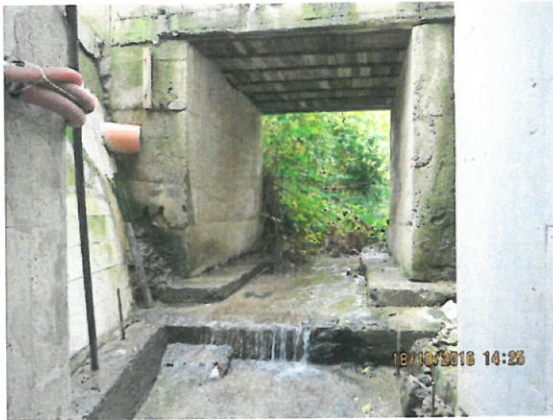
7. Vedere podeț sub drum amonte

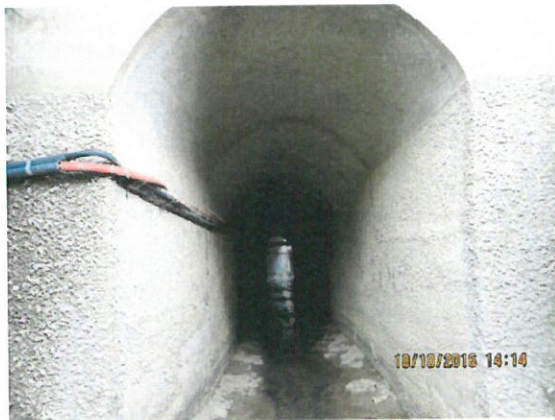
9. Vedere elevație aval

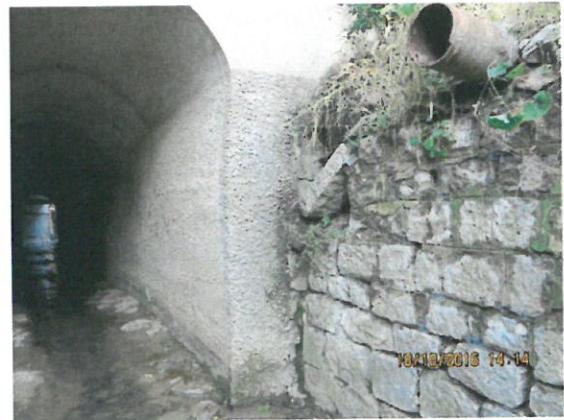
10. Vedere zid de sprijin aval

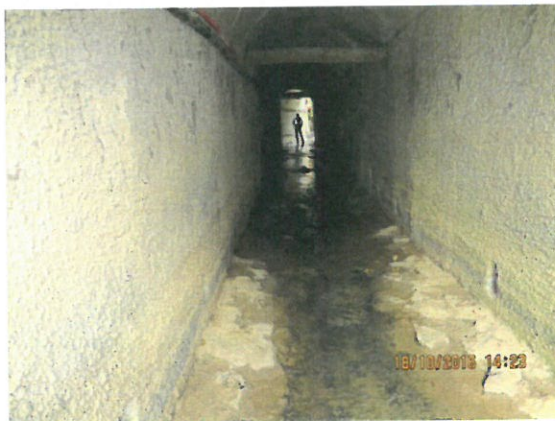
11. Vedere interior podeț dinspre aval

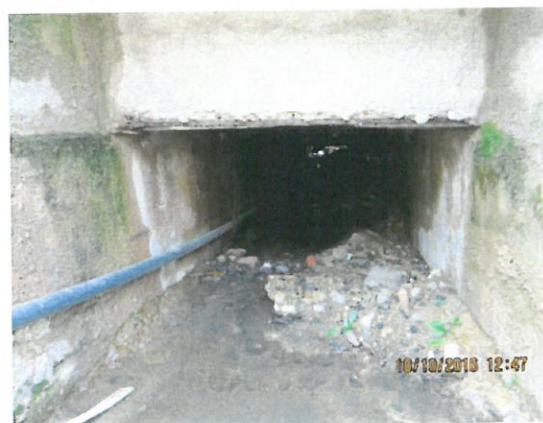
4. Vedere elevație amonte

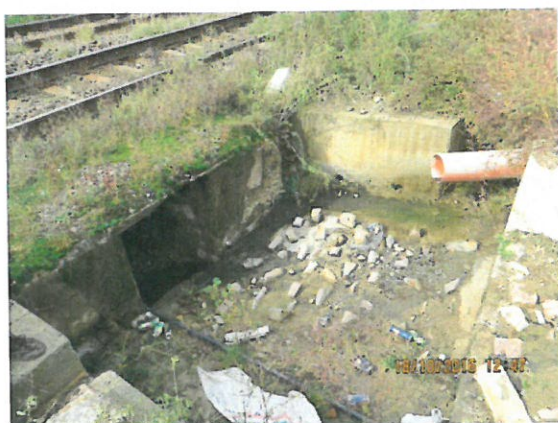
5. Vedere cameră de cădere amonte

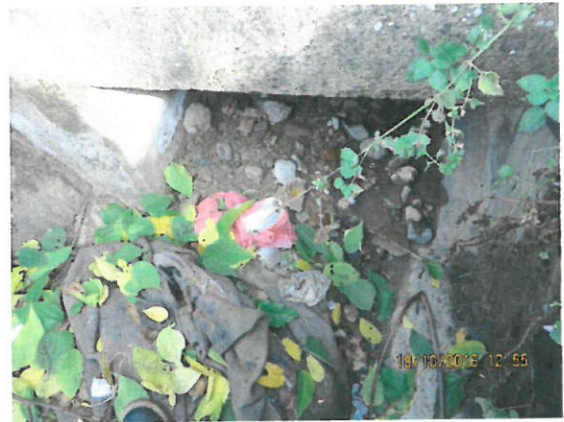
8. Vedere elevație aval

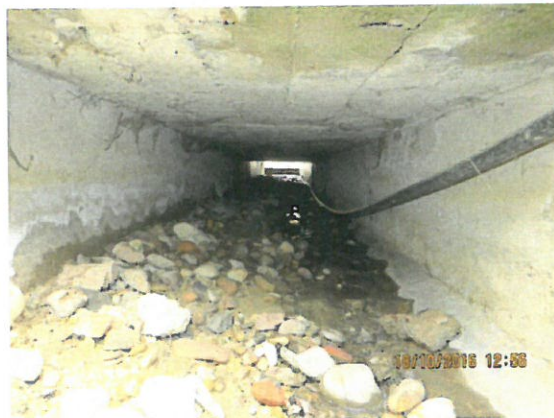
9. Vedere interior podeț dinspre aval

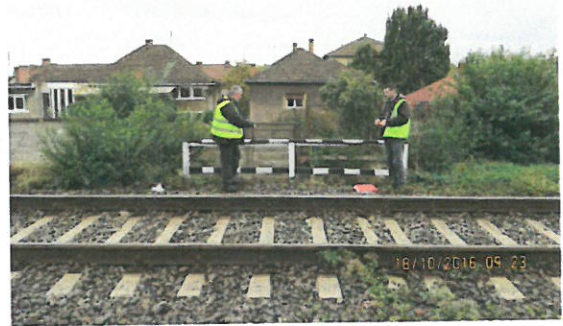
2. Vedere Fir II și albie aval

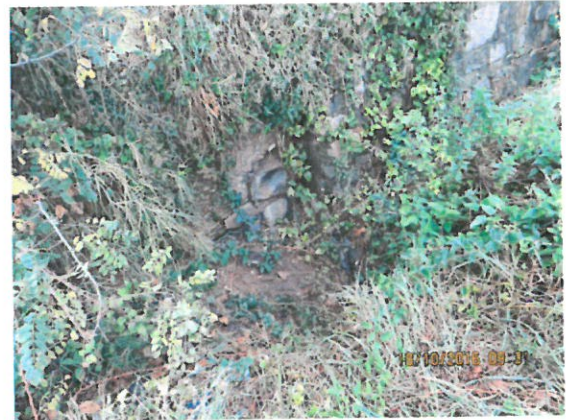
4. Vedere albie amonte

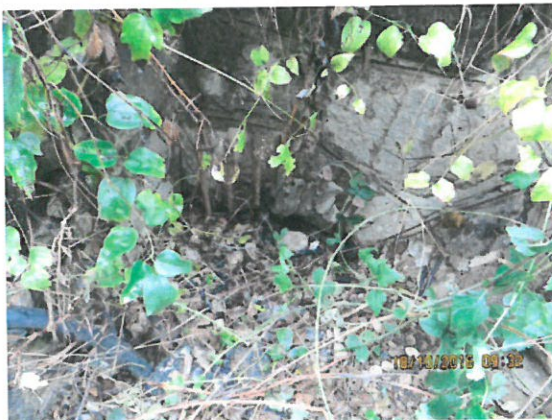
5. Vedere elevație amonte

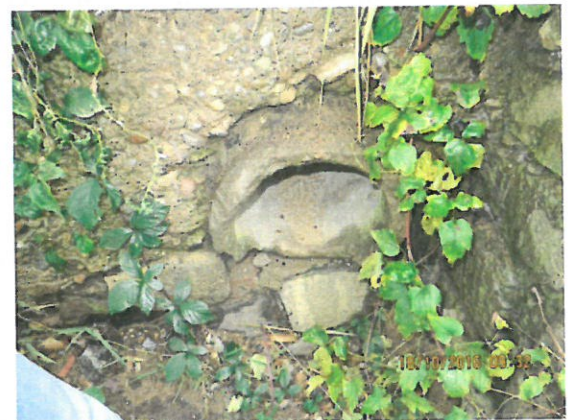
6. Vedere conductă sub drumul din amonte

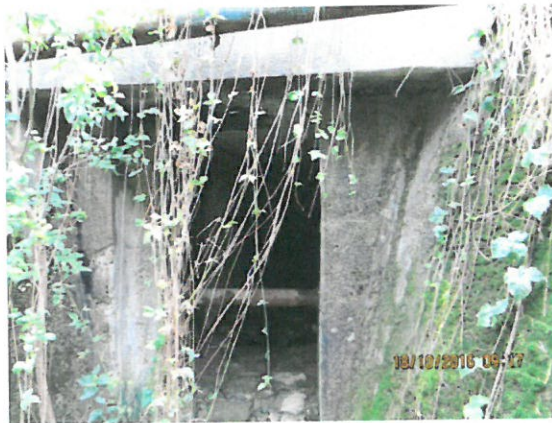
9. Vedere elevație aval

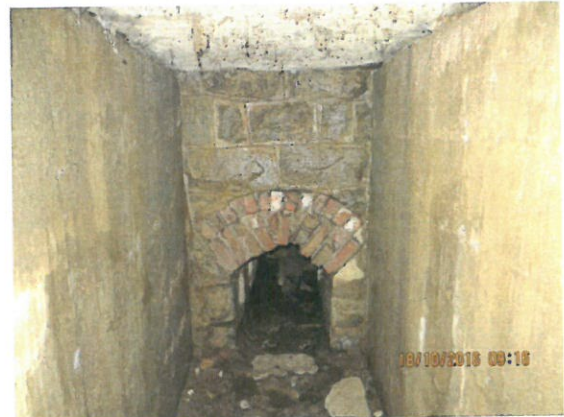
10. Vedere interior podeț dinspre aval

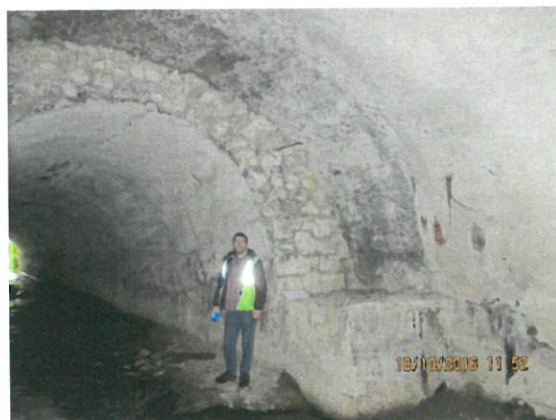
9. Vedere interior podeț spre amonte

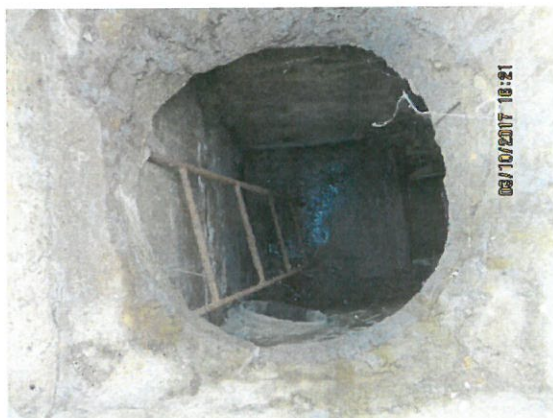
3. Vedere interior canalizare

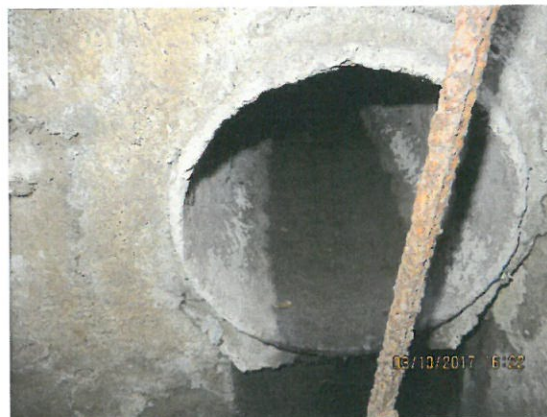
4. Vedere interior canalizare

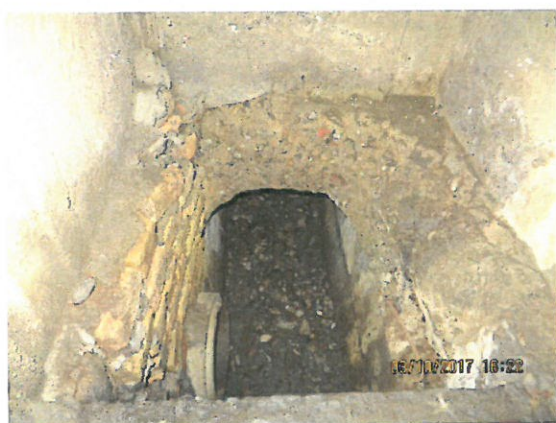
5. Vedere interior canalizare

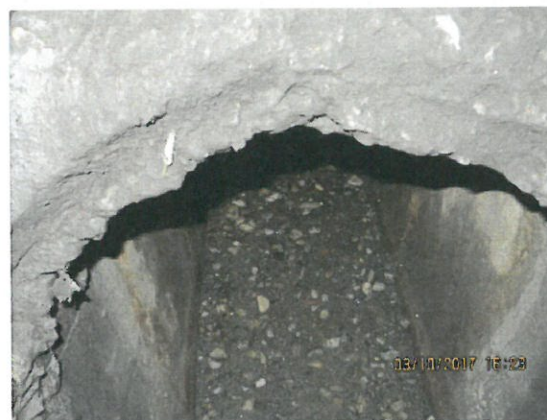
6. Vedere interior canalizare

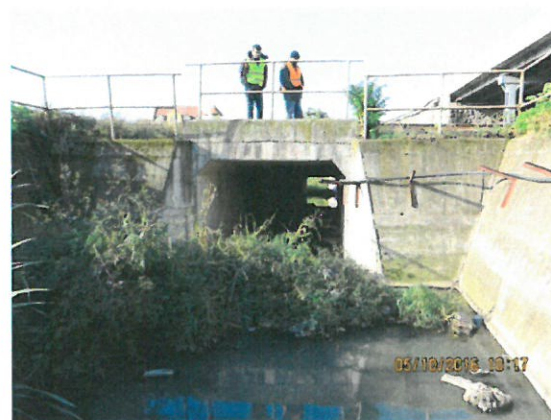
4. Vedere elevație amonte

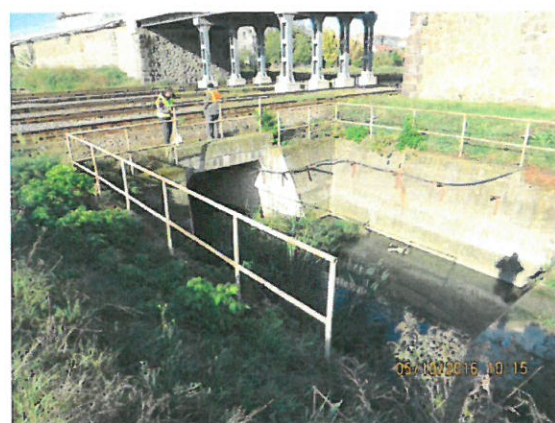
5. Vedere cameră de colectare ape amonte

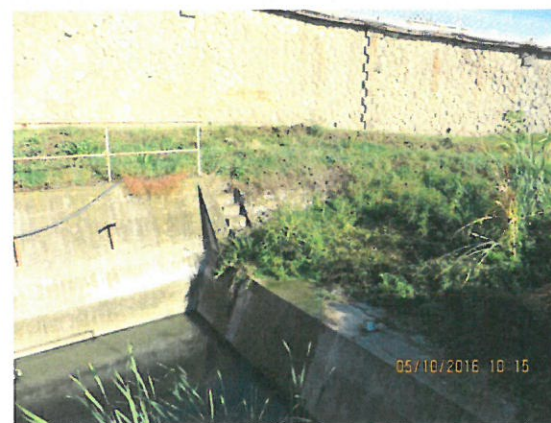
6. Vedere scară de acces amonte

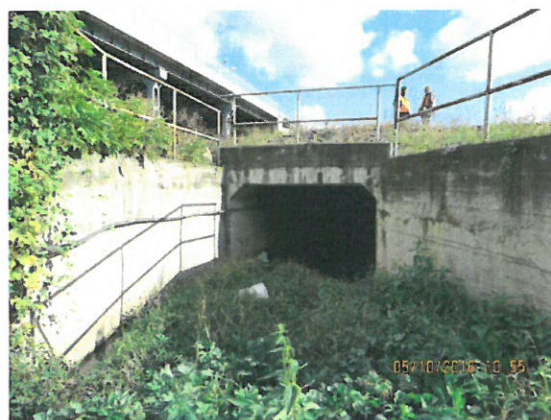
8. Vedere elevație aval

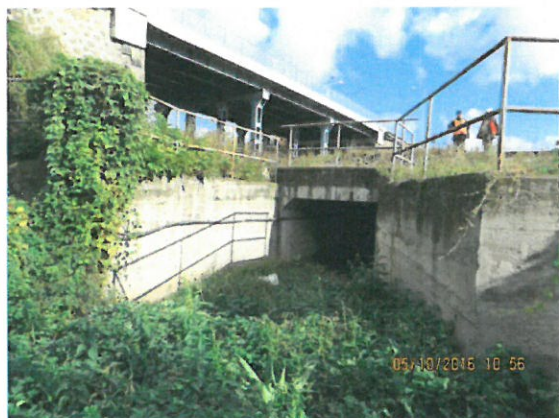
9. Vedere cabluri suspendate aval

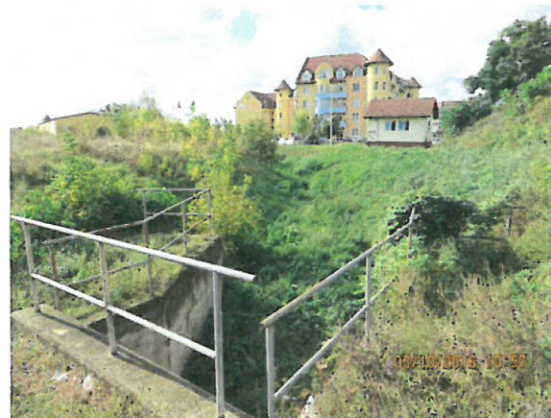
10. Vedere timpan și parapet aval

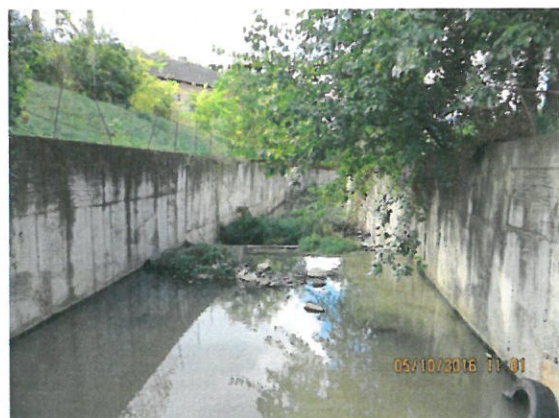
11. Vedere canal de scurgere aval

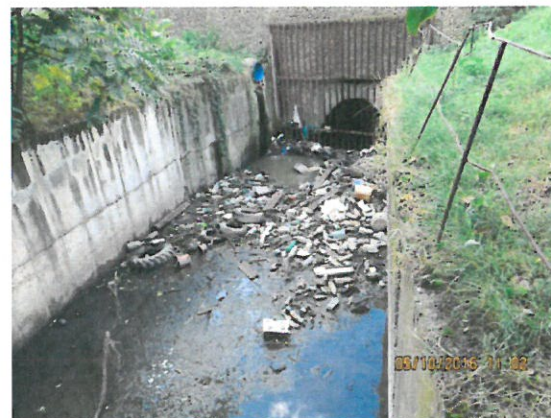
12. Vedere canal de scurgere aval

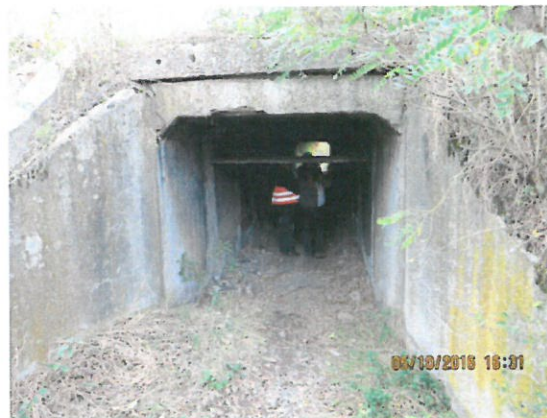
4. Vedere elevație amonte

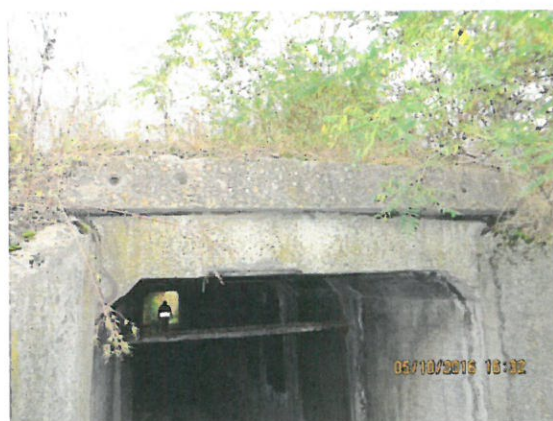
5. Vedere timpan amonte

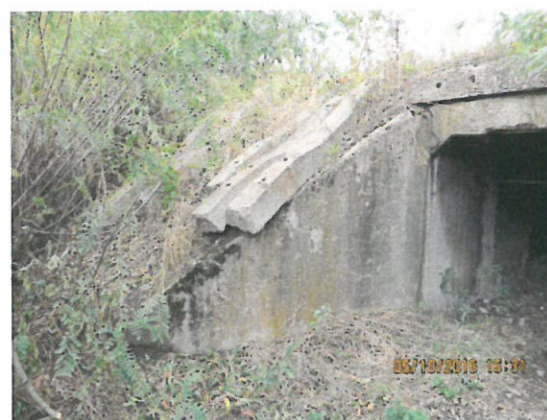
6. Vedere aripă amonte

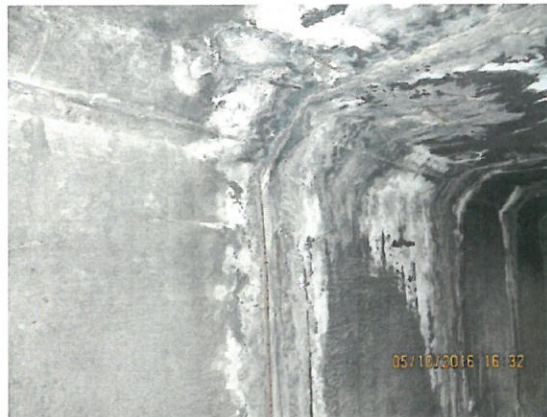
8. Vedere urme funingine interior podeț dinspre amonte

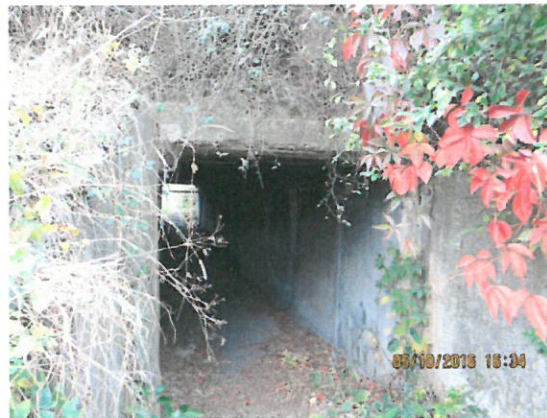
10. Vedere elevație aval

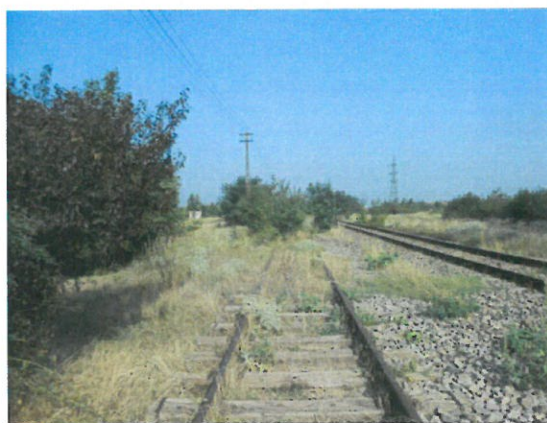
2. Vedere C.F. dezafectat

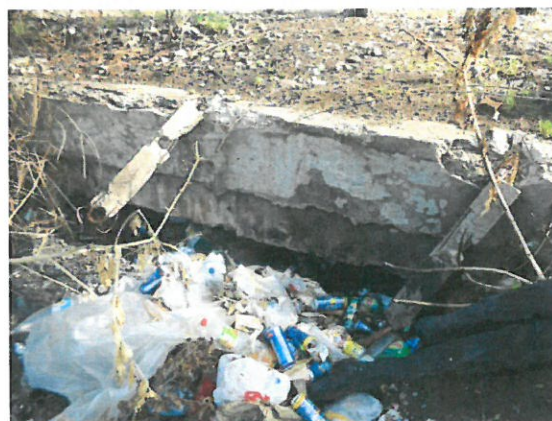
5. Vedere timpan și parapeti amonte

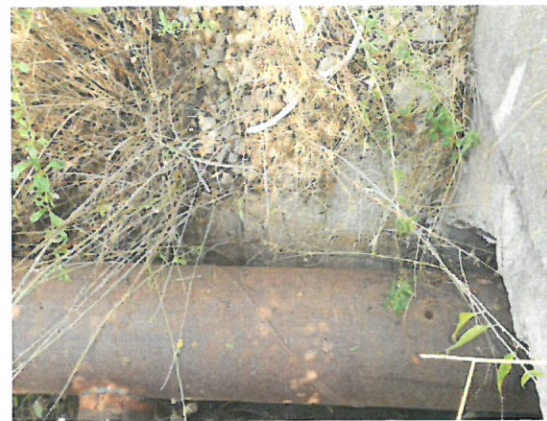
6. Vedere aripă amonte

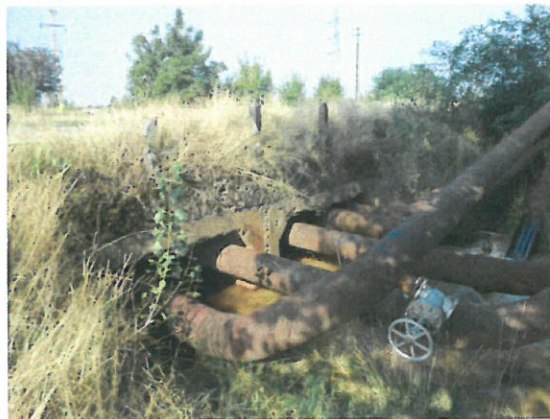
8. Vedere elevație aval

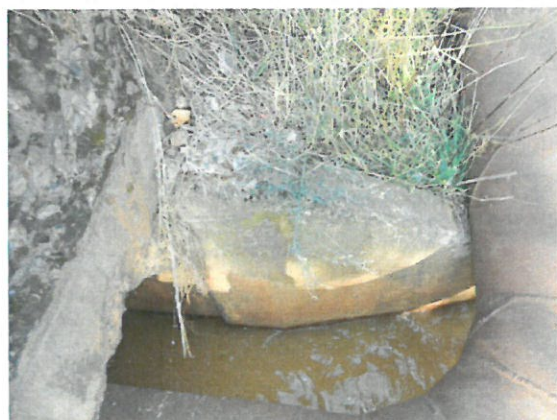
9. Vedere aripă aval

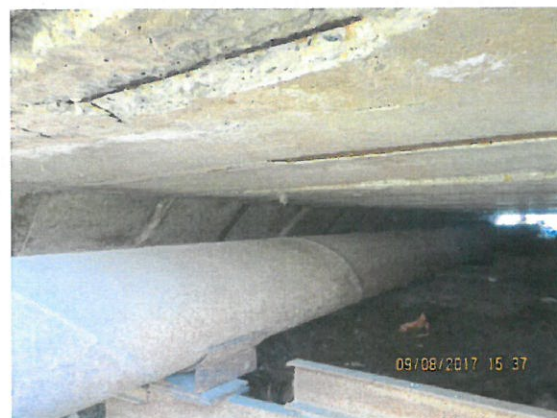
11. Vedere interior podeț dinspre aval

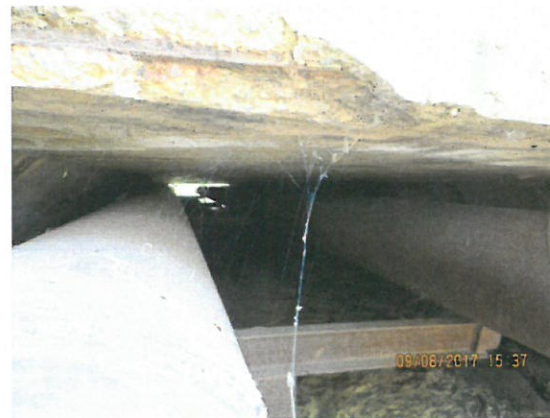
12. Vedere interior podeț dinspre aval

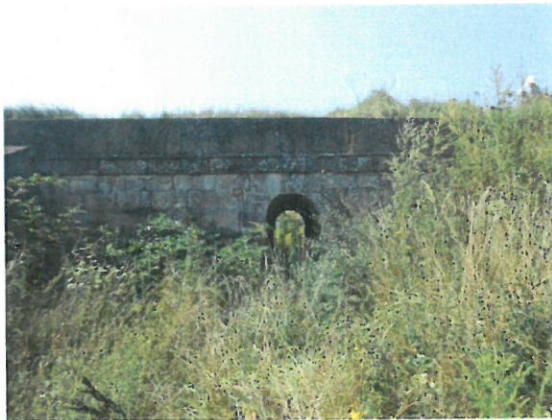
3. Vedere elevație amonte

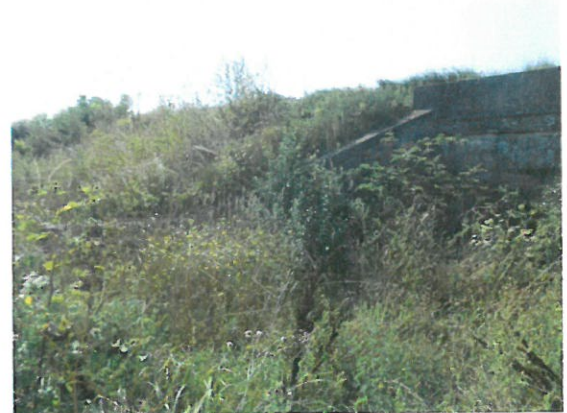
4. Vedere aripă amonte

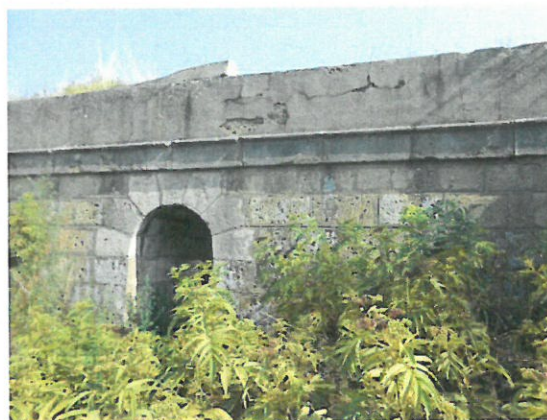
8. Vedere elevație aval

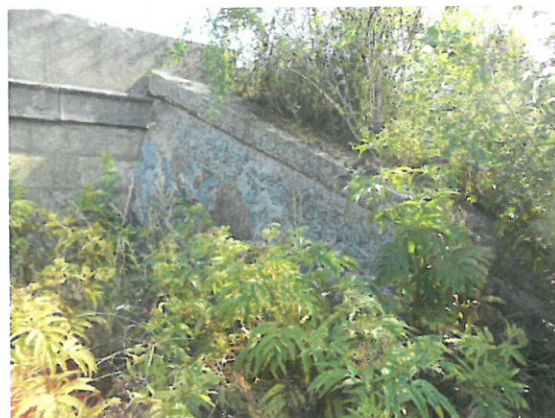
9. Vedere aripă aval

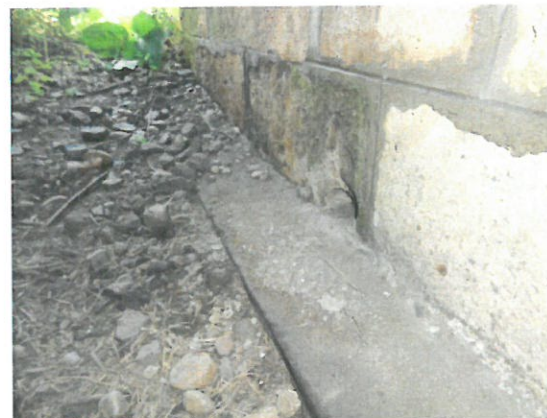
10. Vedere interior podeț dinspre aval

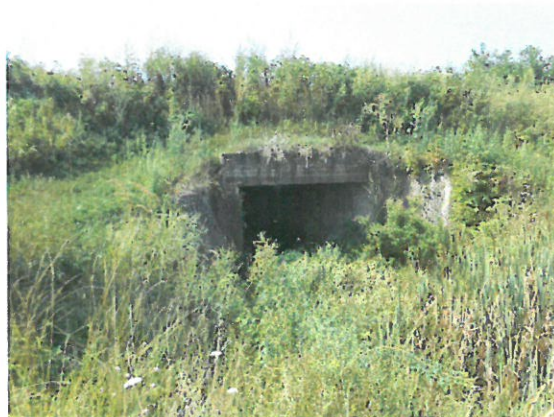
3. Vedere elevație aval

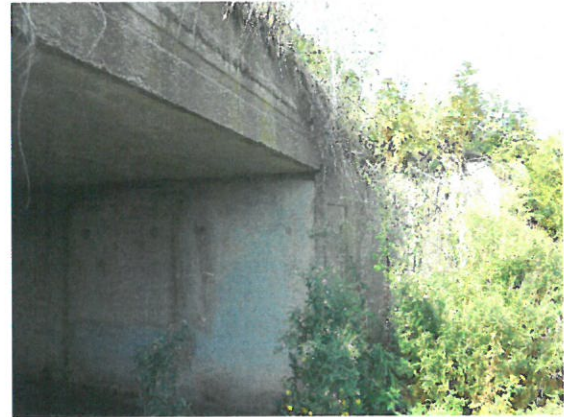
4. Vedere elevație aval
