GUVERNUL ROMÂNIEI		PROIECT FINANȚAT DE UNIUNEA EUROPEANĂ	
CFR		P.O.I.M.	
COMPANIA NAȚIONALĂ DE CĂI FERATE C.N.C.F. "C.F.R." S.A.			
BENEFICIAR:		REACTUALIZARE STUDIUL DE FEZABILITATE PENTRU "ELECTRIFICAREA ȘI REABILITAREA LINIEI DE CALE FERATĂ CLUJ - ORADEA - EPISCOPIA BIHOR"	
PROIECTANT:	Acciona Ingineria	DENUMIRE PROIECT:	PODURI ȘI PODEȚE
ASOCIEREA:	& Binoove	OBIECT:	JUDEȚUL CLUJ
EXPERT SECUNDAR Ing. Alexandru SAVIN	SEMINATURA	DENUMIRE PLAN:	PODEȚ KM 570+431 RELEVU
EXPERT PRINCIPAL Ing. Cristina VARĂ-OROS		EXEMPLAR NR.:	ET 36 L0 18 Pd115 002 000
CEC/MP Ing. Stelian VARĂ-OROS	SCARA:	COD PLAN:	
DATA: 11.2017	1:50

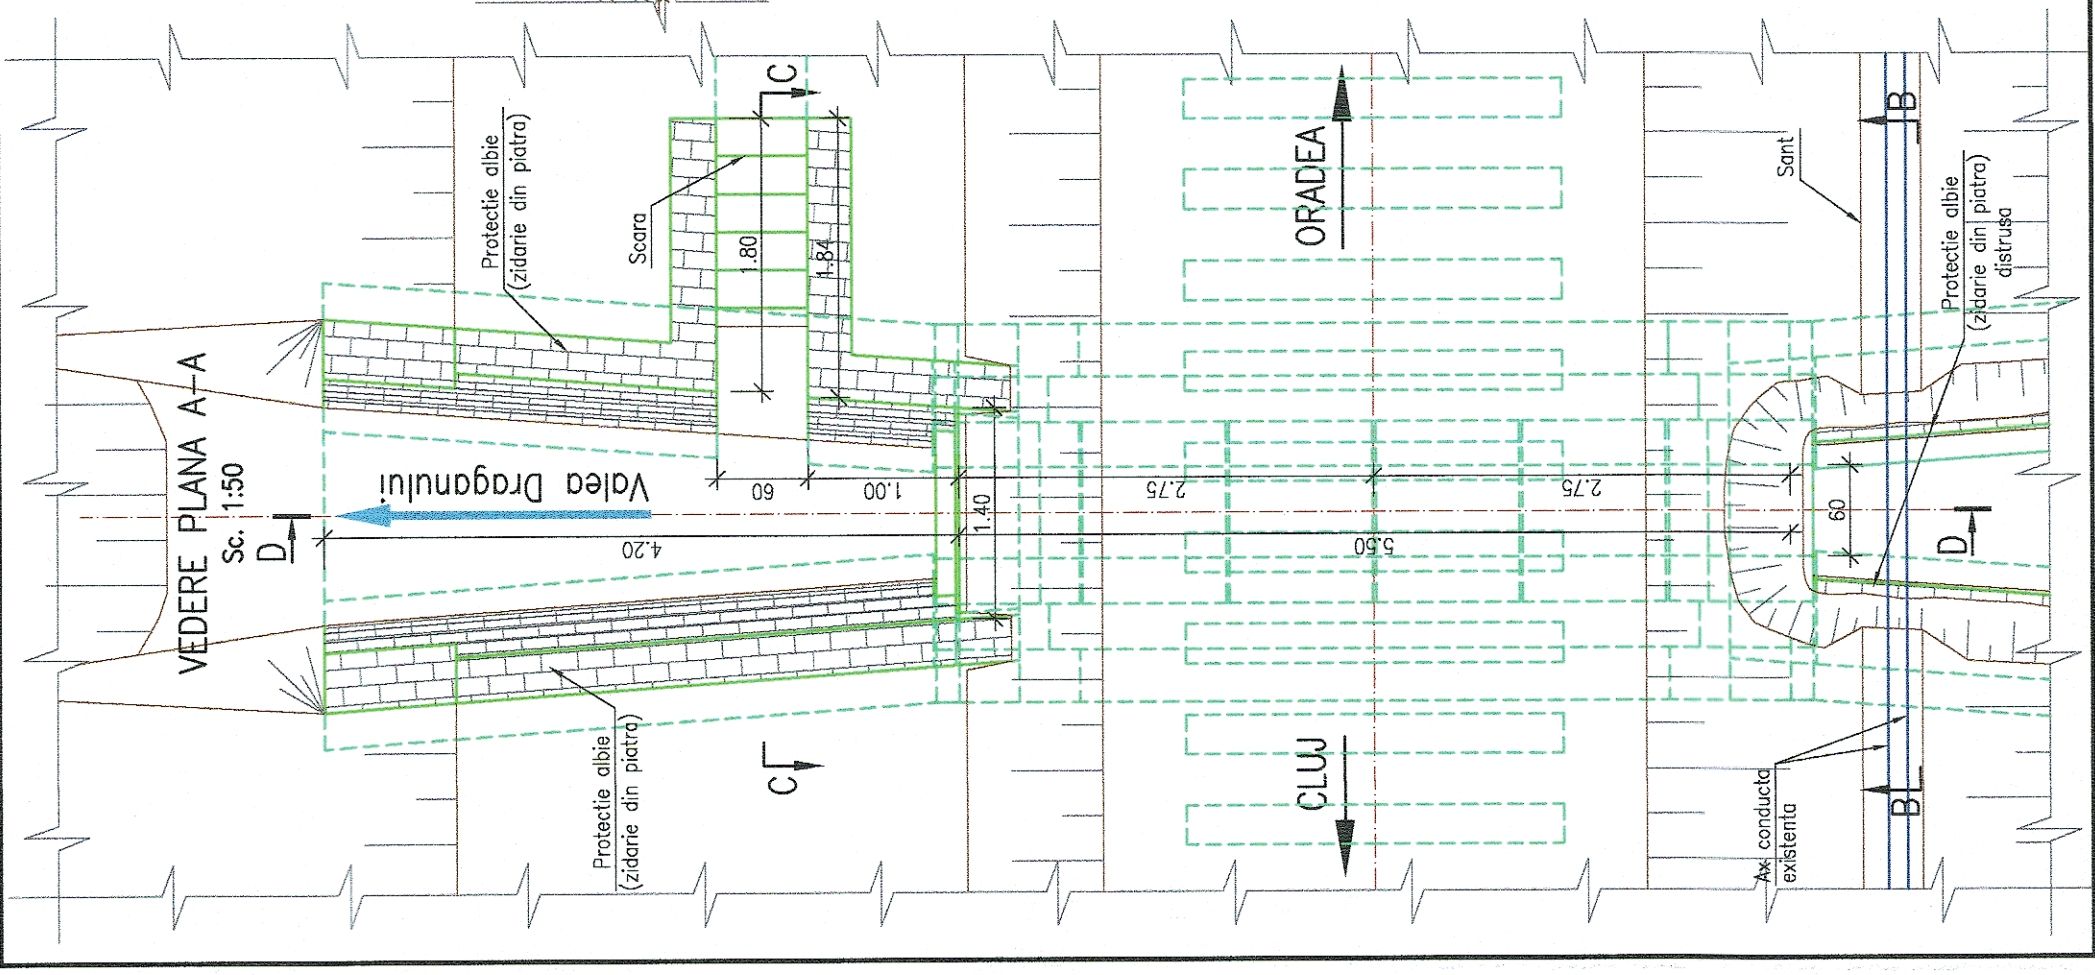
- I. Prezentul plan a fost realizat avand la baza urmatoarele date:
 - date puse la dispozitie de Beneficiar (fisa podetului)
 - date culesse de pe teren cu ocazia vizitarii obiectivului (masuratori, fotografii relevante)
- II. Constatari:
 - a) Conform fisei podetului se constata urmatoarele:
 - Din 2007 si pana in prezent podetul se afla in stare corespunzatoare pentru siguranta circulatiei;
 - Se mentioneaza faptul ca sectiunea de scurgere este insuficienta;
 - Din 2007 pana in 2015 este mentionat faptul ca zidaria este partial degradata;
 - In 2008 nu s-a putut revizui corespunzator;
 - Cota de fundare: necunoscuta;
 - Natura terenului de fundare: nespecificata.

- b) Conform datelor culesse de pe teren se constata urmatoarele:
 - Zidul de sprijin din amonte este distrus, iar umplutura de pamant si piatra sparta nu mai are stabilitate;
 - Zidurile de sprijin din aval, prezinta o degradare medie; si sunt acoperite cu vegetatie;
 - Zidurile de sprijin pentru albie din amonte sunt distruse;
 - Lipsa parapetilor de protectie pe ambelile partii;
 - Scari de acces aval dreapta acoperite cu vegetatie;
 - La cca. 4.00ml amonte se gasesc podetul de pe DN1;
 - La cca. 10.00ml aval se gasesc Raul Crisul Repede;
 - Podetul este colmatat in proportie de 80% amonte si 90% aval.
