COMPANIA NAȚIONALĂ DE CĂI FERATE C.N.C.F. "C.F.R." S.A.

PODURI ȘI PODEȚE
CEC/MP	Ing. Cristina VARĂ-OROS

JUDEȚUL CLUJ
	Ing. Stelian VARĂ-OROS

PODEȚ KM 573+819
			RELEVU

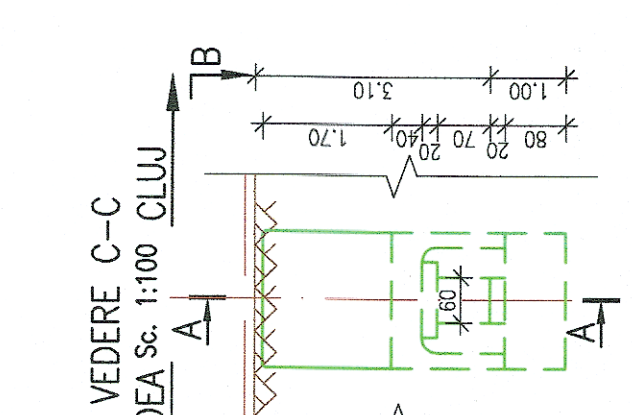
b) Conform datelor culuse de pe teren se constata urmatoarele:

- ciobituri ale muchilor, crapaturi, portiuni cu segregari ale betonului, in zonele vizibile ale celor doua culuse;
- zidurile din aval sunt degradate;
- lipsa parapetilor de protectie pe ambele parti;
- podetul prezinta o colmatare majora (cca. 80%).
