GUVERNUL ROMÂNIEI		P.O.I.M.		  PROIECT FINANȚAT DE UNIUNEA EUROPEANĂ	
BENEFICIAR:		  COMPANIA NAȚIONALĂ DE CĂI FERATE C.N.C.F. "C.F.R." S.A.			
PROIECTANT:		  acciona &  		DENUMIRE PROIECT:	
ASOCIEREA:				REACTUALIZARE STUDIU DE FEZABILITATE PENTRU "ELECTRIFICAREA ȘI REABILITAREA LINIEI DE CALE FERATĂ CLUJ - ORADEA - EPISCOPIA BIHOR"	
EXPERT SECUNDAR:		NUME:		SEMNATURA:	
EXPERT PRINCIPAL:		Ing. Alexandru SAVIN		 	
CEC/MP:		Ing. Stellan VARĂ-OROS		OBIECT:	
				PODURI ȘI PODEȚE	
DATA:		SCARA:		DENUMIRE PLAN:	
11.2017		1:50		JUDEȚUL CLUJ	
				PODEȚ KM 575+580	
				RELEVEU	
EXEMPLAR NR.:		COD PLAN:			
				ET 36 L0 20 Pd128 002 000

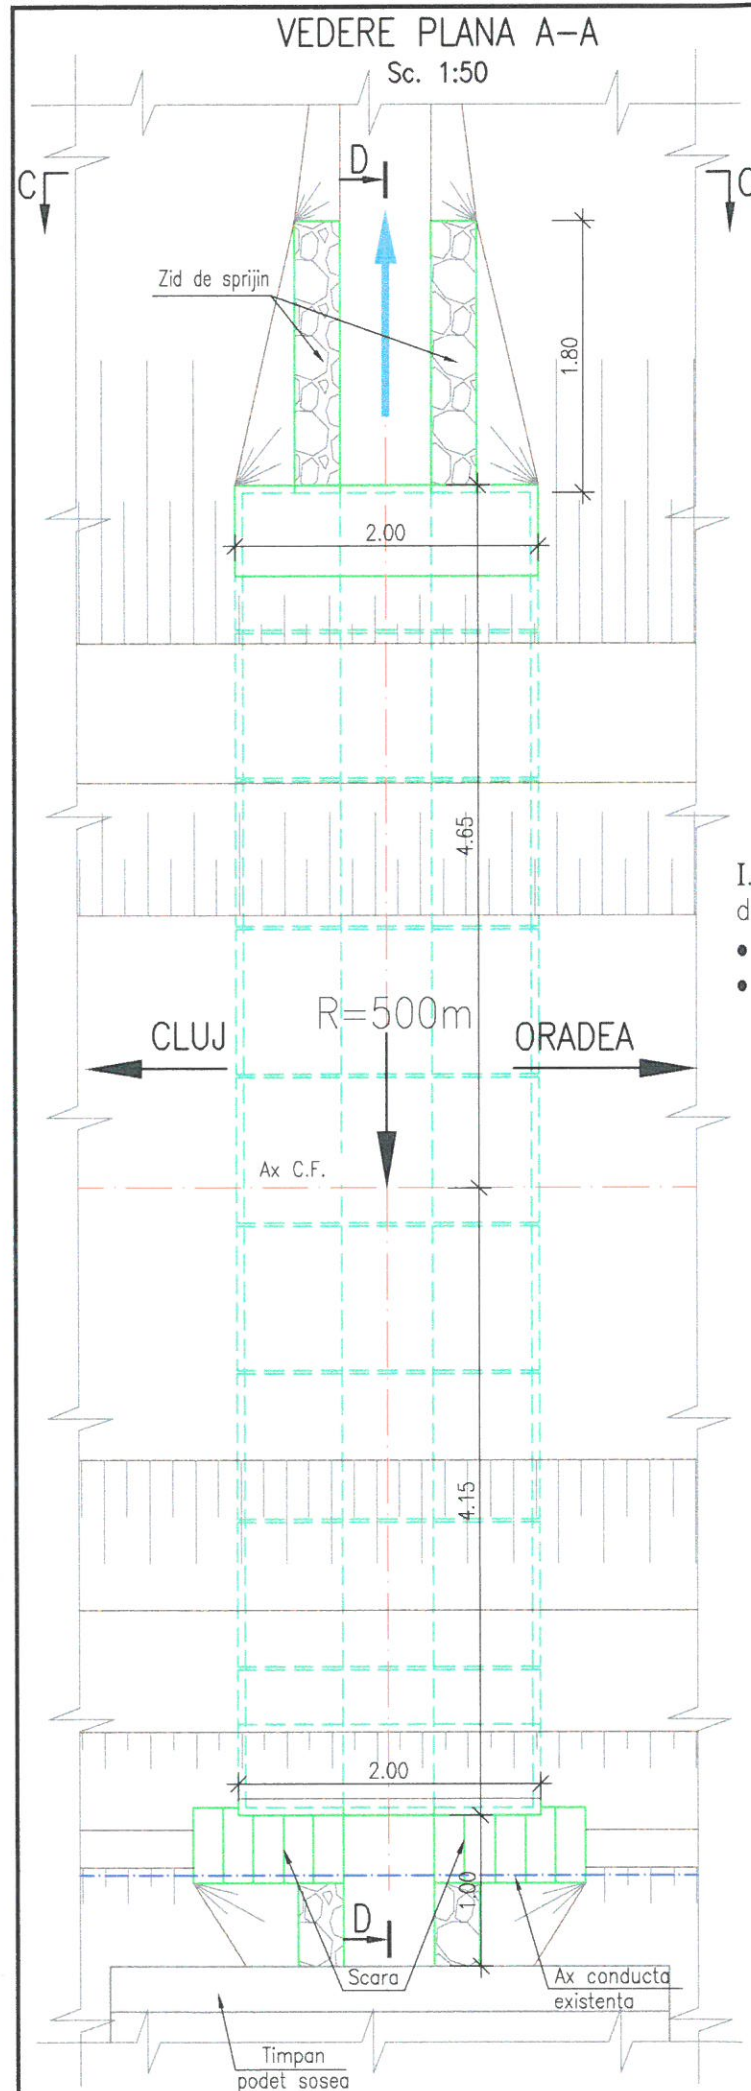
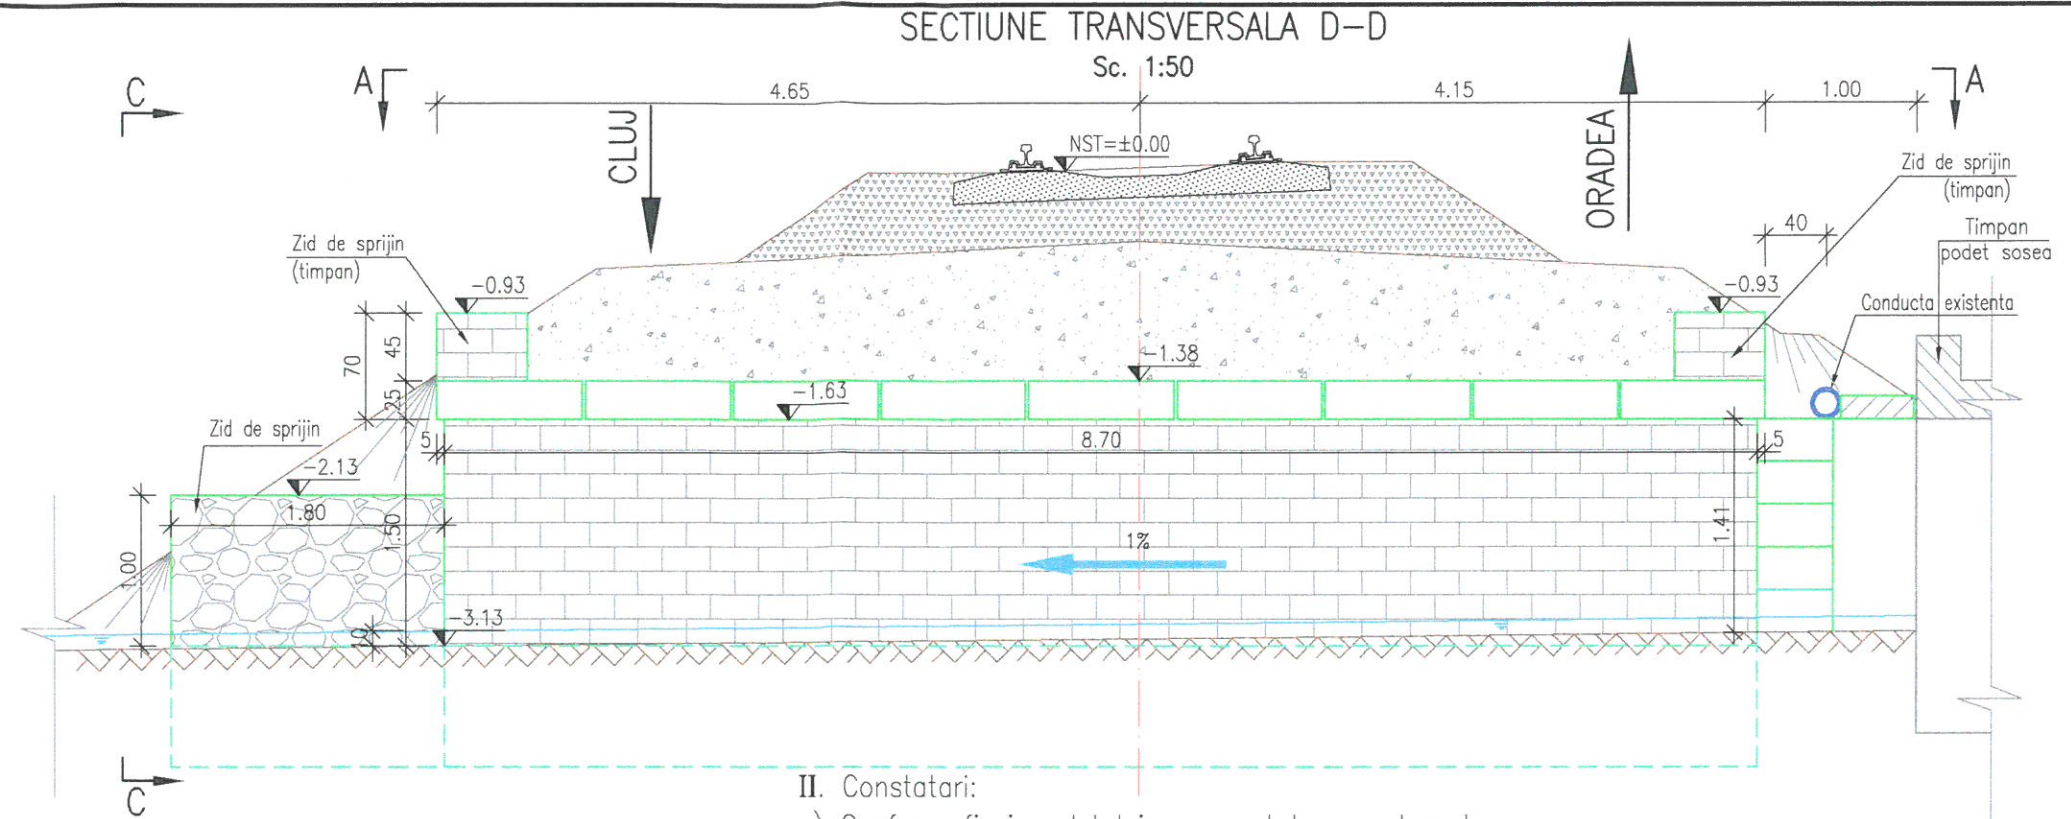
- a) Conform fisei podetului se constata urmatoarele:
- Din 2007 si pana in prezent podetul se afla in stare corespunzatoare pentru siguranta circulatiei;
 - Din 2007 pana in 2015 este mentionat faptul ca zidaria este partial degradata;
 - Sunt necesare rostuielile;
 - A fost rostuit in 2010;
 - A fost decolmatat in 2011;
 - Cota de fundare: nespecificata;
 - Natura terenului de fundare: nespecificata.
- b) Conform datelor culese de pe teren se constata urmatoarele:
- degradari ale dalelor si ale celor 2 culei (ciobiri, etc);
 - infiltratii la intradosul dalelor si la infrastructura;
 - timpanele sunt degradate;
 - lipsa parapetilor de protectie pe ambele parti;
 - zidurile din aval sunt degradate si acoperite cu vegetatie;
 - podetul este usor colmatat;
 - amonte (între cele doua podete) albia este acoperita;
 - amonte exista o conducta.
