EXPERTIZE TEHNICE PODEȚE JUDEȚUL CLUJ ANEXA I – FOTOGRAFII

*Reactualizare Studiu de Fezabilitate pentru
„Electrificarea și reabilitarea liniei de cale ferată
Cluj – Oradea - Episcopia Bihor”*

CONTRACT NR. 36/26.04.2017

BENEFICIAR:COMPANIA NAȚIONALĂ DE CĂI FERATE „C.F.R.” S.A.

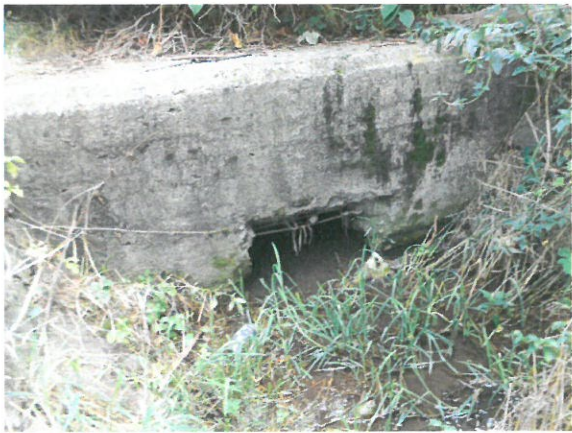
3. Vedere timpan amonte

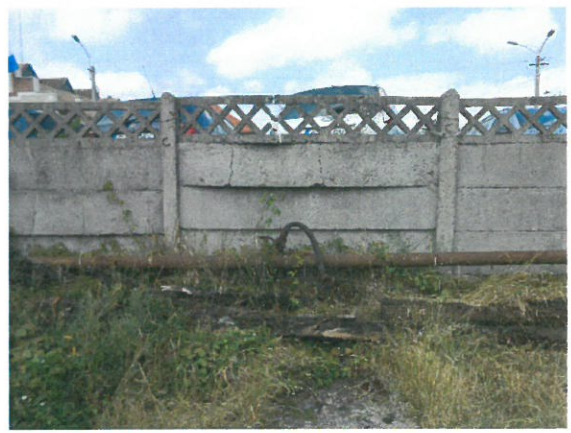
4. Vedere gard aval ce delimitează zona CFR

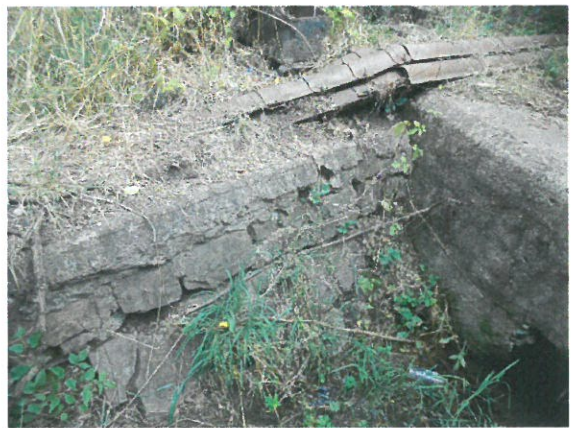
5. Vedere zid de sprijin albie amonte

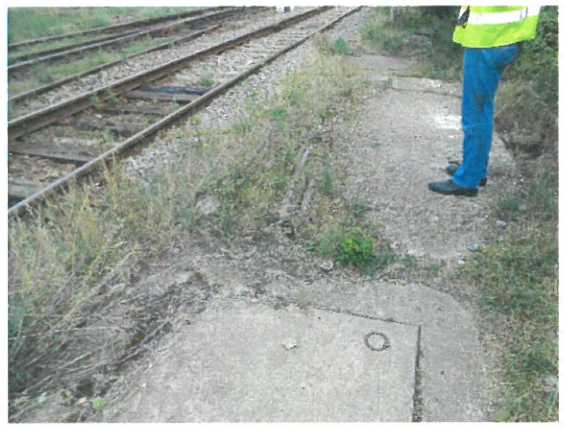
6. Vedere cămine de serviciu

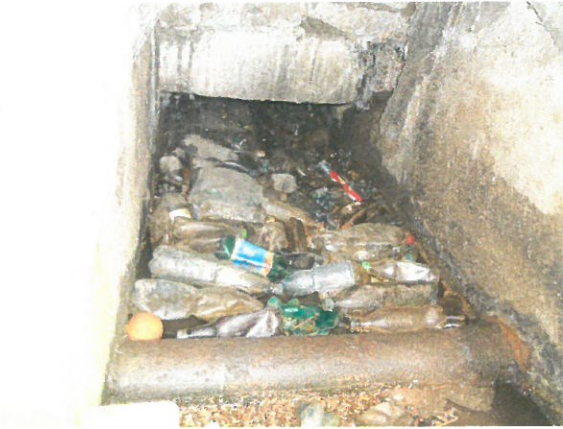
7. Vedere albie de la intradosul dalei din amonte de podețul dalat de pe firul II

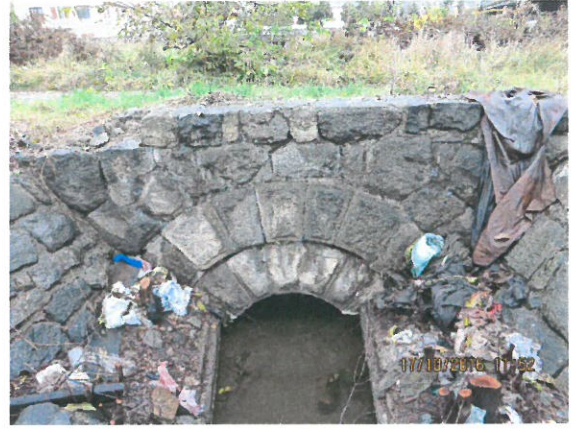
8. Vedere timpan amonte podeț boltit

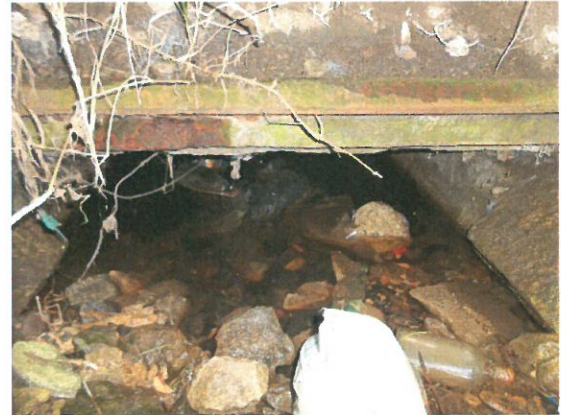
10. Vedere intrados podeț dalat de pe liniile 35 și 36

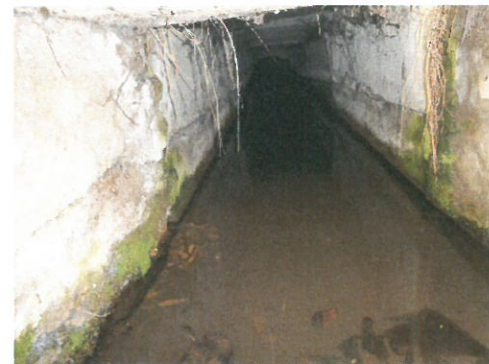
12. Vedere intrados între podețul de pe firul 40 și cel rutier

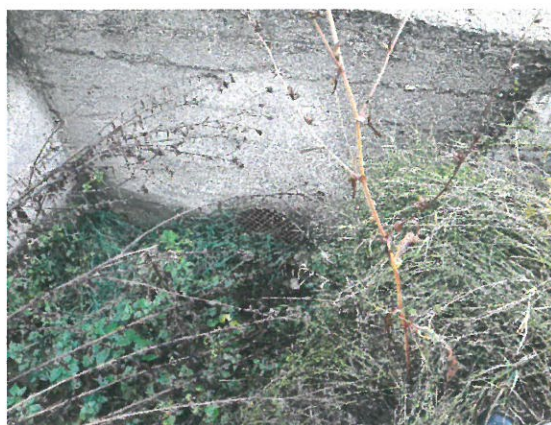
2.Vedere timpan amonte

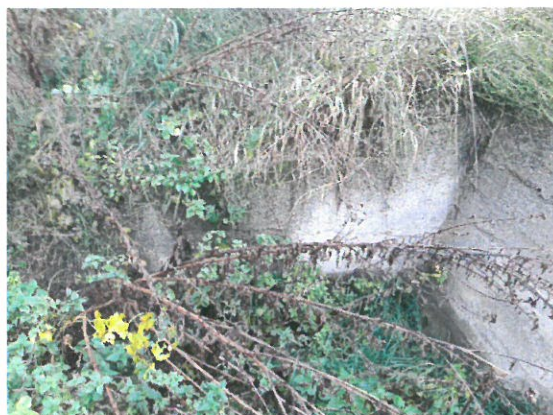
3.Vedere aripă stânga amonte

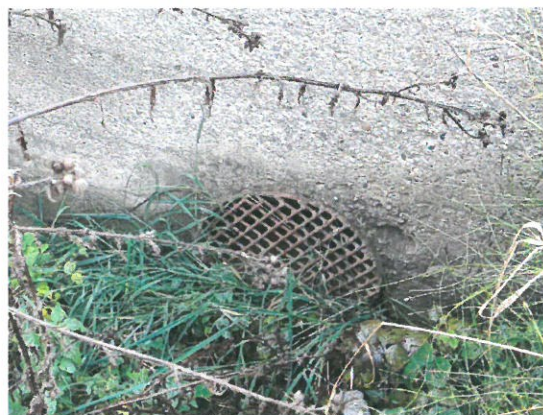
4.Vedere grătar amonte

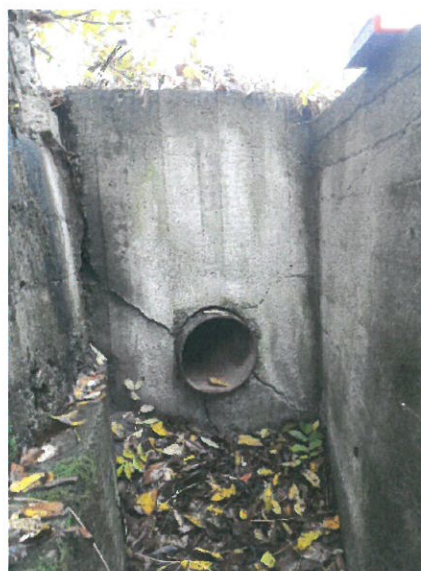
6. Vedere timpan aval

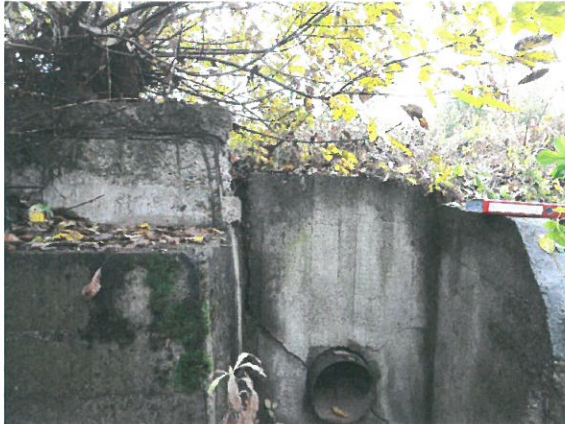
7. Degradări ale betonului de la partea superioară a aripii aval dreapta

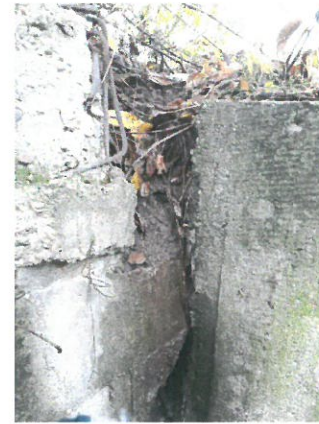
8. Degradări ale betonului aripii dreapta aval la partea superioară la intersecția cu timpanul

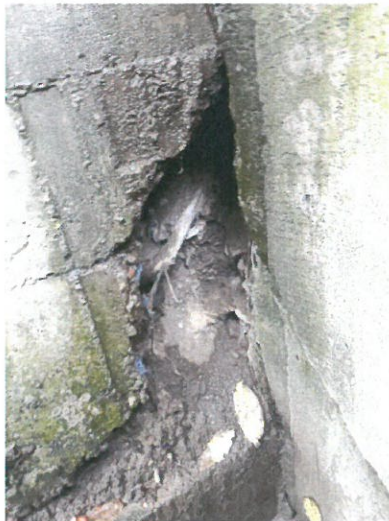
9. Degradări ale betonului aripii dreapta aval la partea inferioară la intersecția cu timpanul

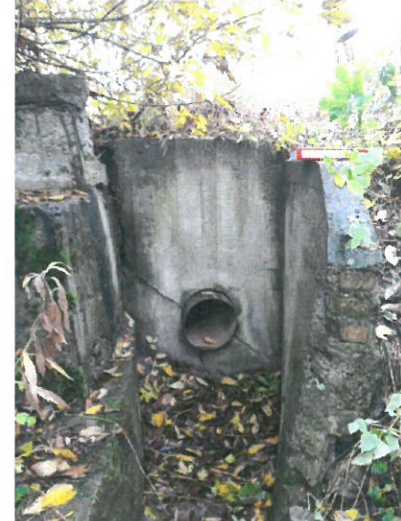
10. Degradări ale betonului aripii stânga aval

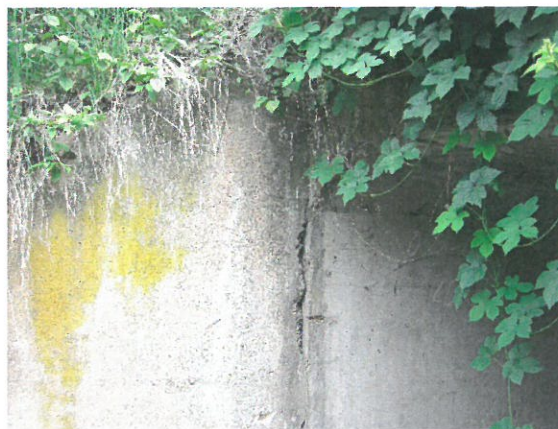
8. Rost aripă stânga amonte – cadru prefabricat

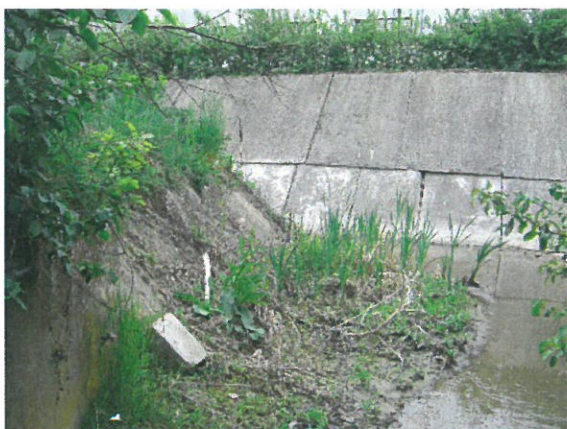
9. Vedere mal dreapta albie amonte

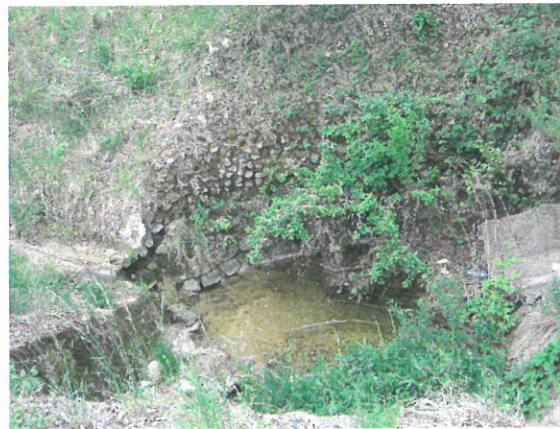
2.Vedere cameră de cădere amonte

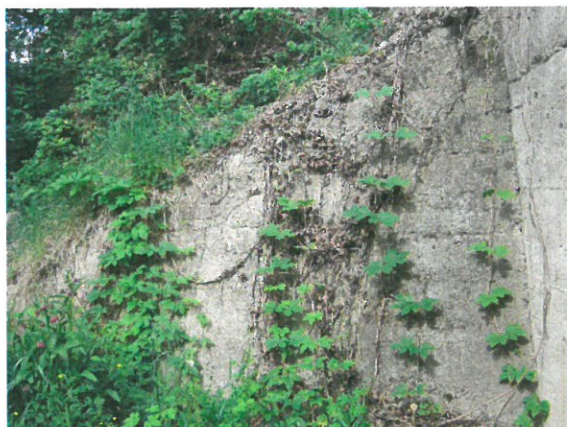
3.Vedere aripă stânga amonte

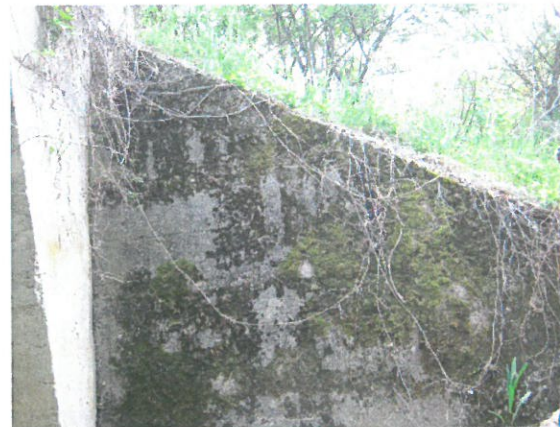
4.Vedere aripă dreapta amonte

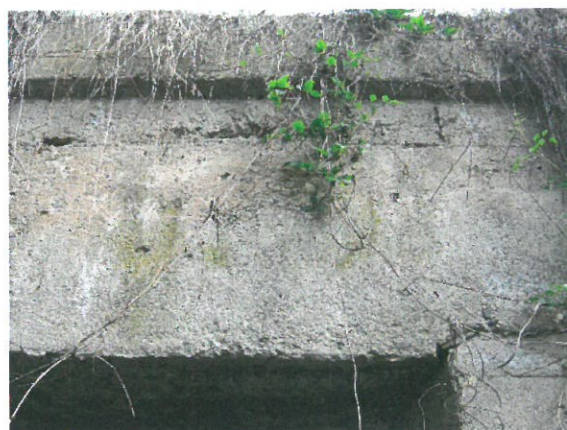
5.Vedere dală marginală amonte

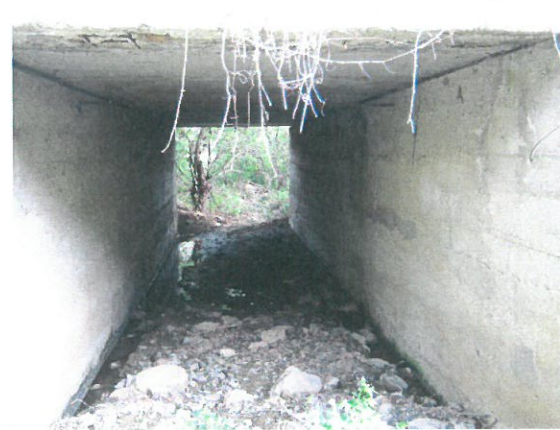
6. Vedere intrados podet dinspre amonte

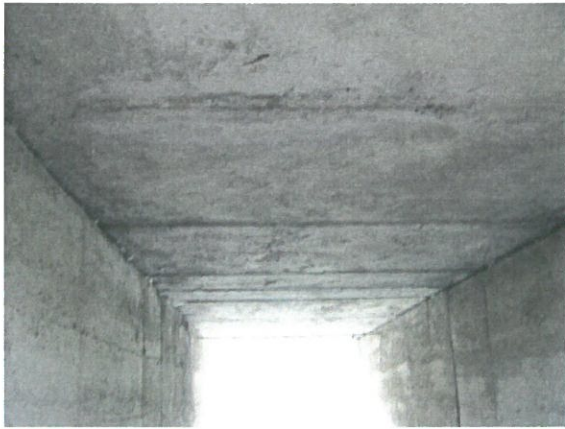
7. Vedere intrados dinspre aval

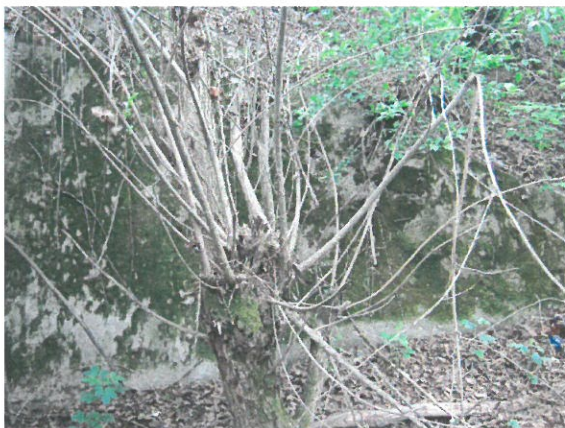
11. Copac în zona dintre aripile aval

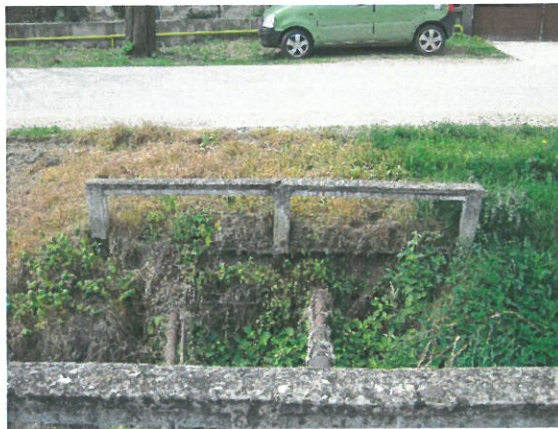
2. Vedere cameră de cădere amonte

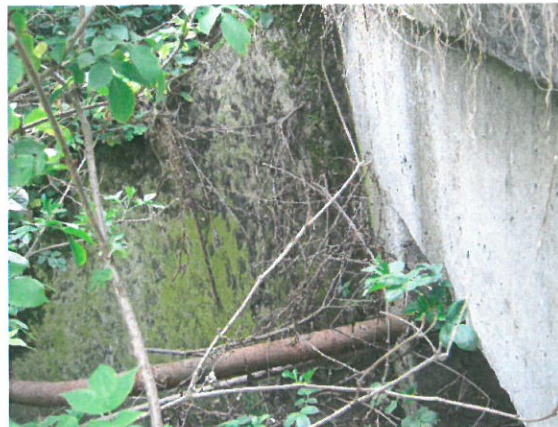
4. Vedere aripă dreapta aval

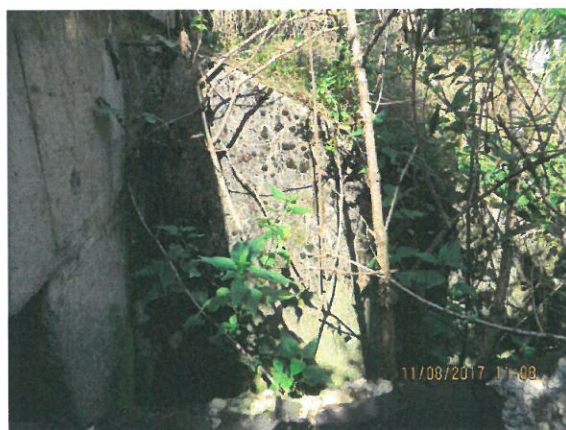
5. Vedere aripă stânga aval

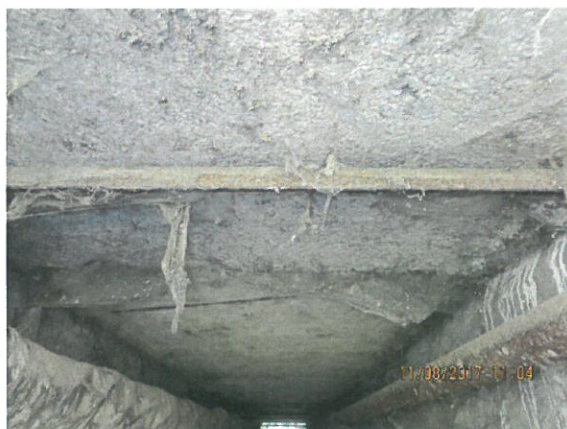
7. Vedere intrados dale dinspre amonte

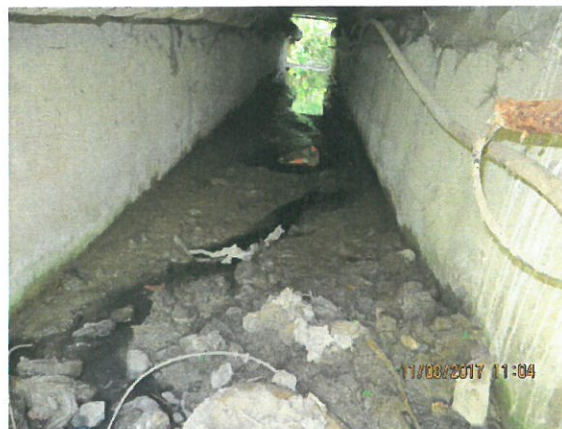
8. Vedere albie intrados podeț dinspre amonte

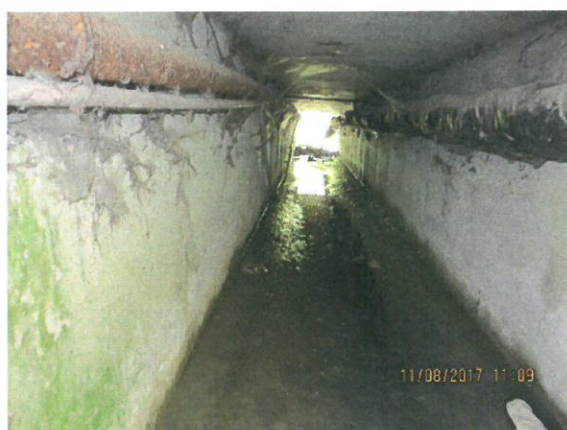
9. Vedere intrados dinspre aval

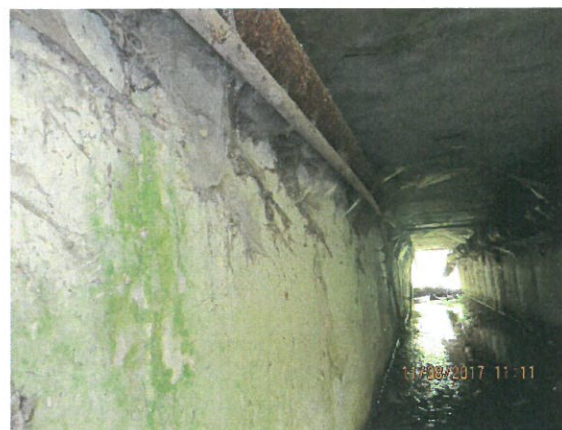
12. Vedere elevație culee Cluj

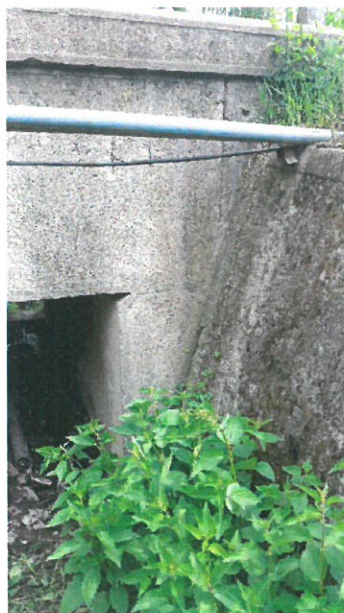
5.Vedere zid de sprijin dreapta amonte

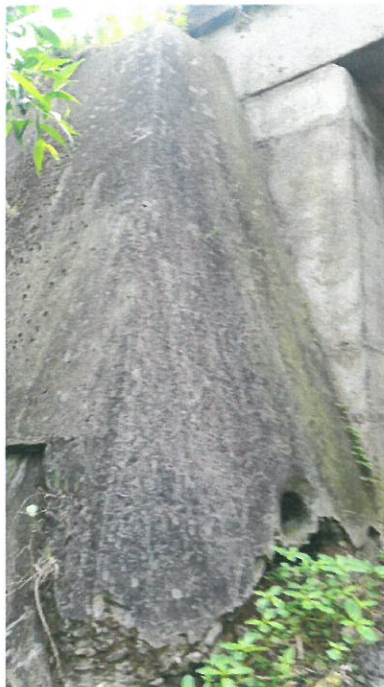
8.Vedere zid de sprijin dreapta
aval

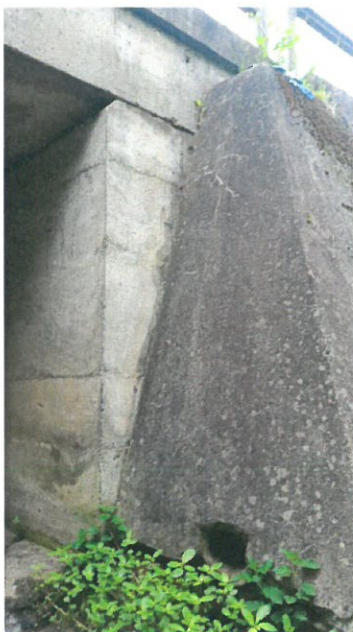
10.Vedere zid de sprijin stânga
aval

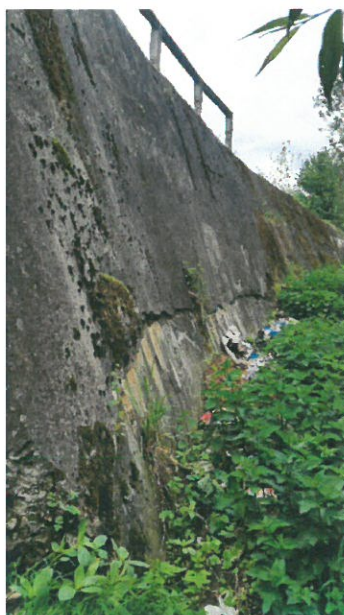
11.Degradări ale suprafeței
betonului zidului de sprijin fir I,
culee Mera

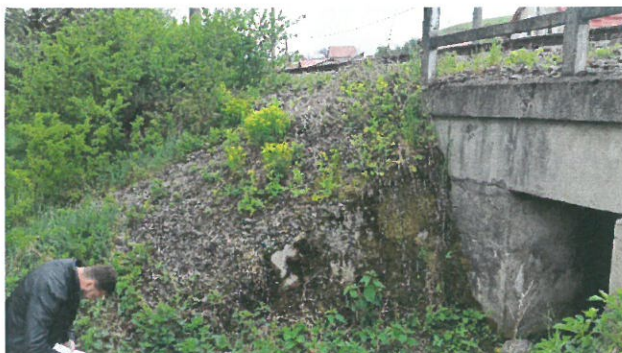
7.Vedere aripă dreapta aval

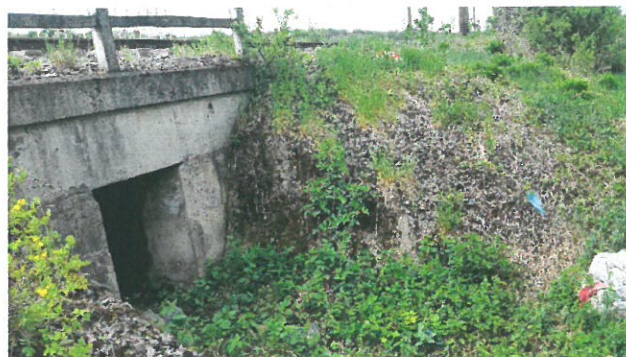
8.Vedere aripă stânga aval

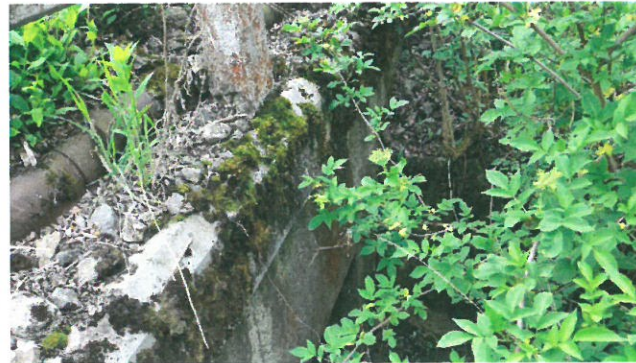
6.Colmatare albie amonte

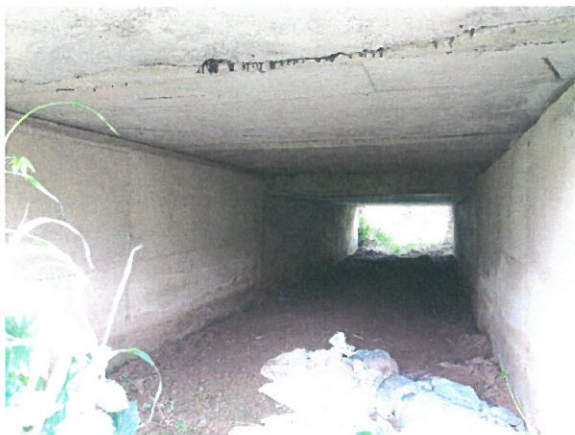
9. Colmatare intrados podeț cu saci cu deșeuri

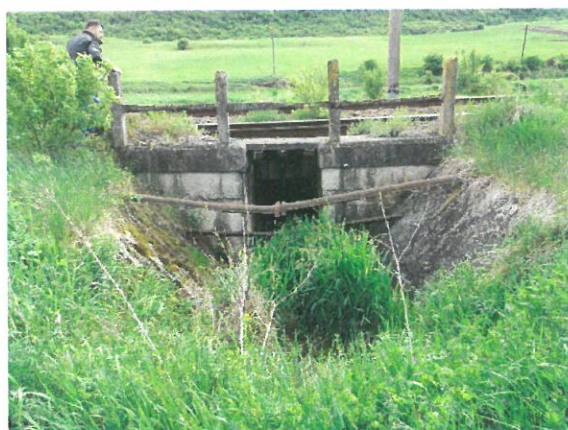
5. Colmatare albie aval

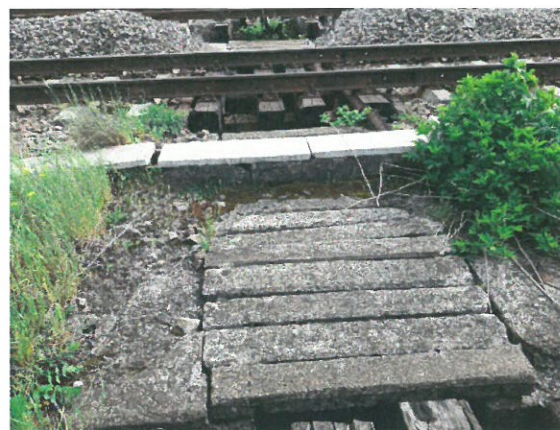
12. Pozare cabluri între firele I și II

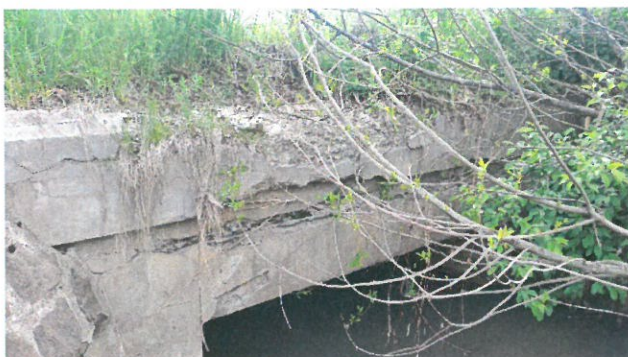
8. Degradări ale suprafeței betonului timpanului amonte

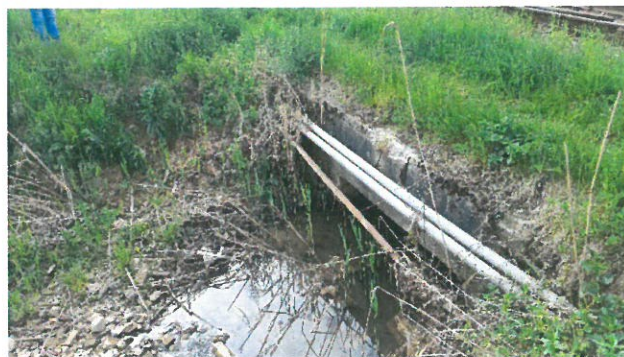
9. Degradări ale suprafeței betonului timpanului aval

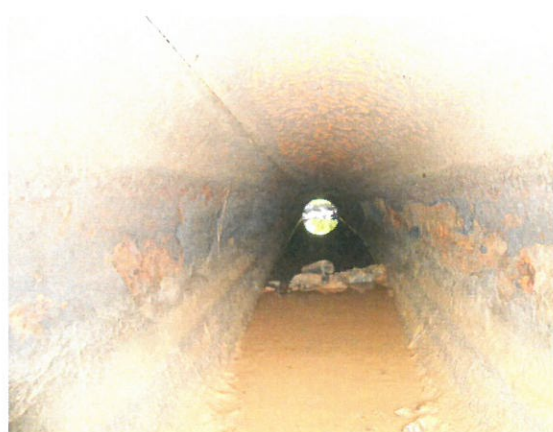
11. Colmatarea și coroziunea podețului tubular

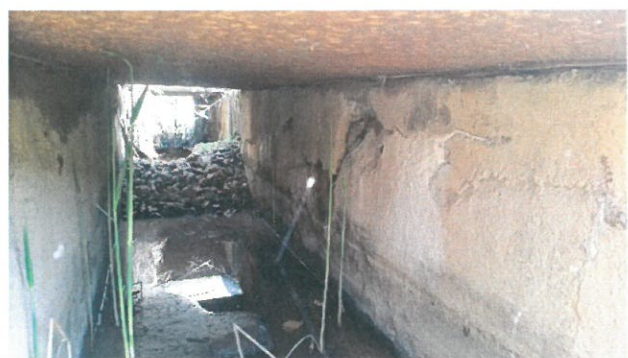
10. Degradări ale elevației culeei Cluj Napoca

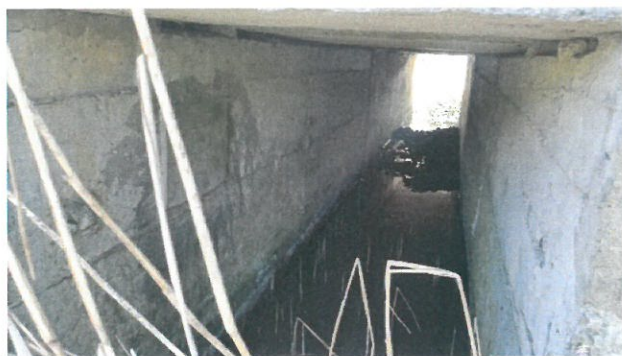
10. Degradări ale elevației culeelor

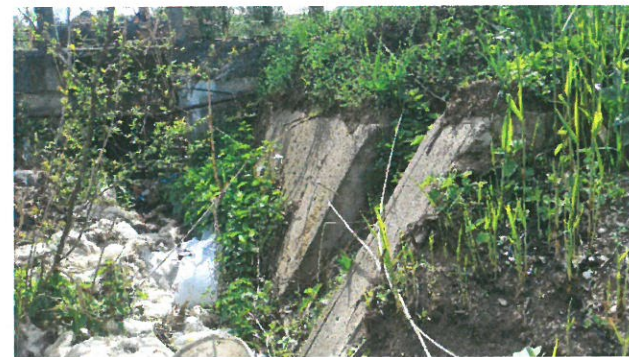
10. Colmatare albie aval

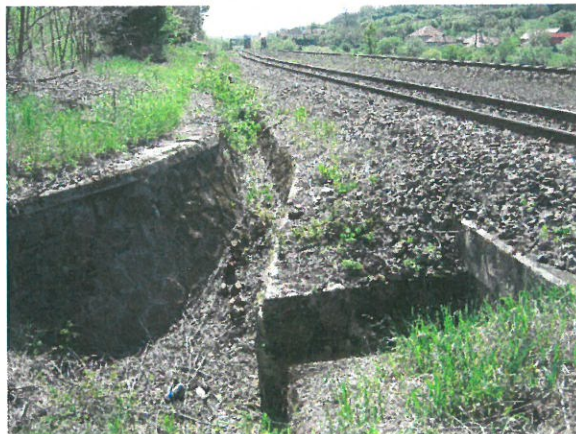
7. Colmatare șanț amonte

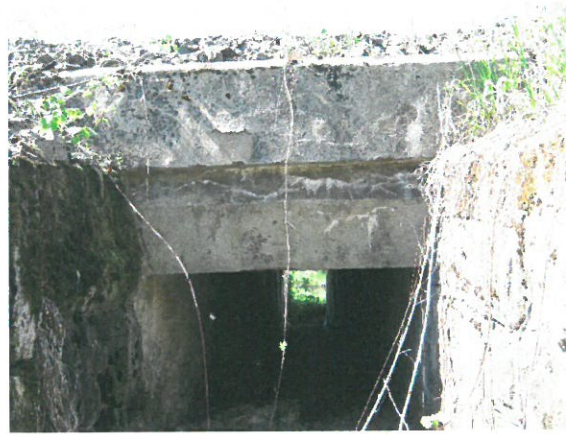
8. Faianțarea betonului timpanului amonte

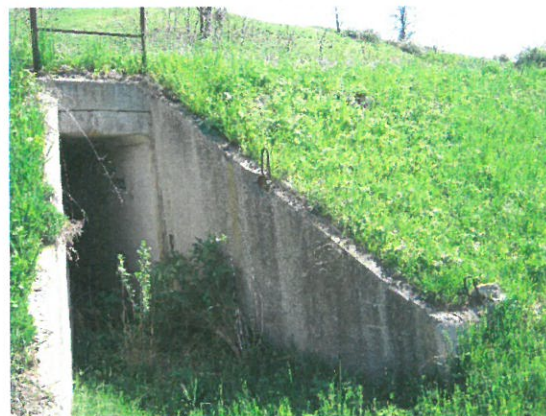
10. Exfolierea betonului aripii aval

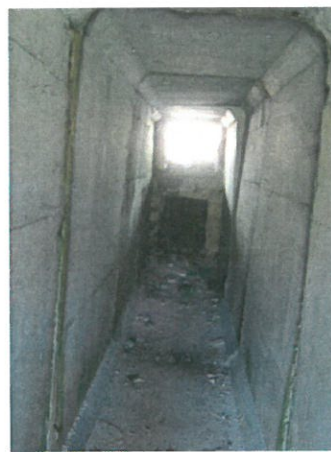
12. Vedere intrados podet din cadre prefabricate

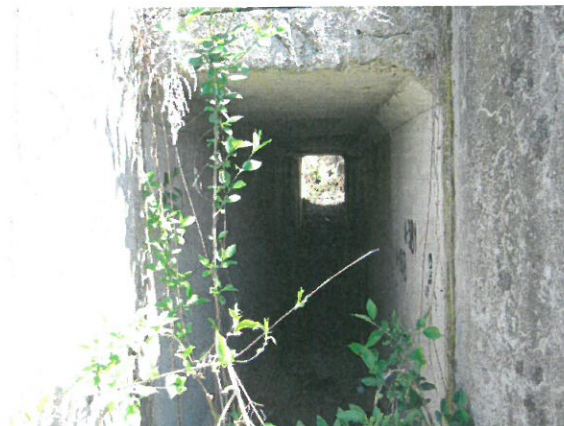
9. Faianțarea betonului aripii stângi aval

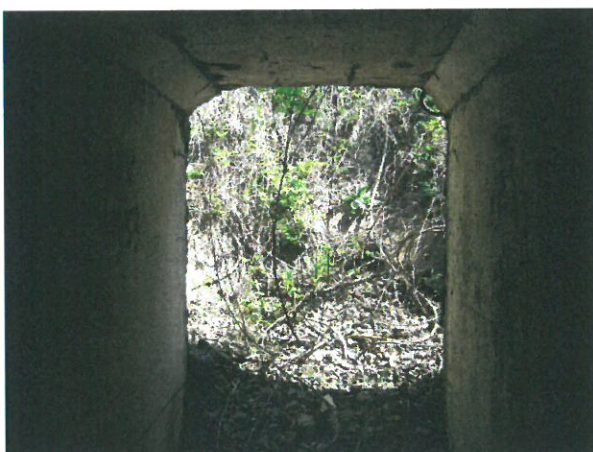
11. Colmatare cu piatră spartă și vegetație a camerei de cădere din amonte

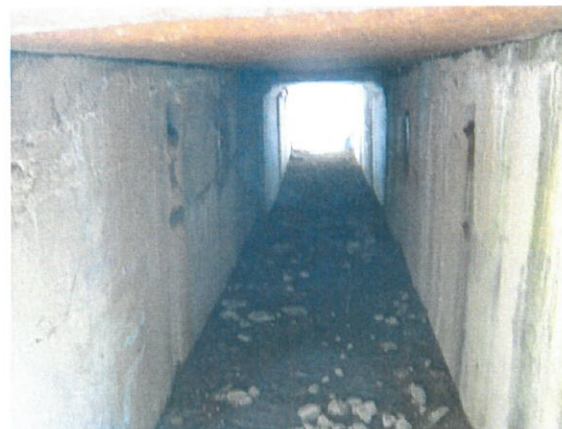
10.Colmatare podeț cu material aluvionar

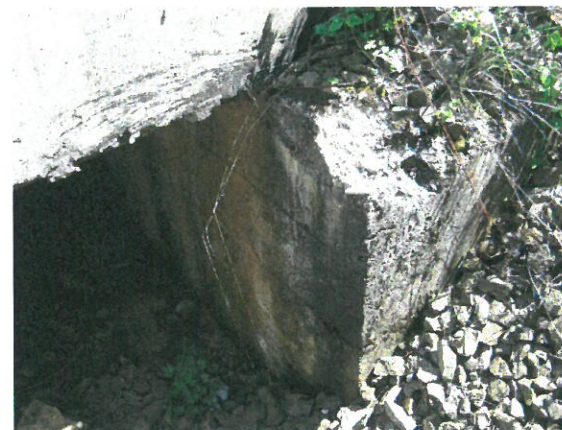
12. Degradarea banchetei cuzineților podeț fir II

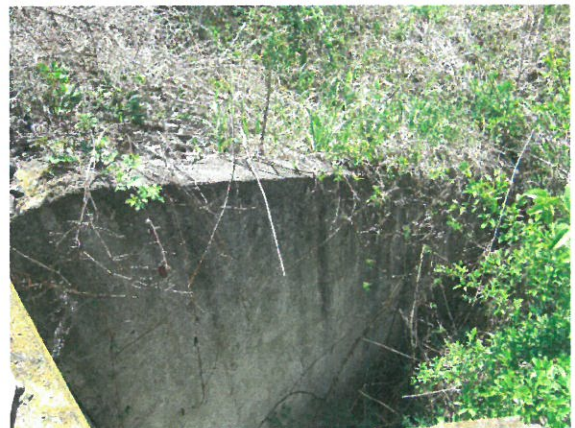
10. Acoperire cu vegetație a aripii prefabricate stânga aval

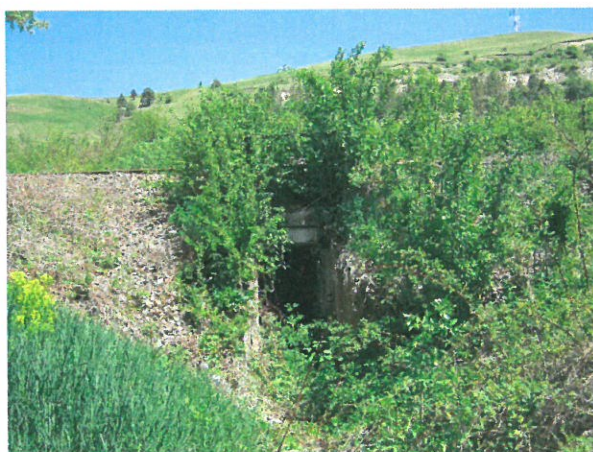
5. Colmatare cu vegetație aval

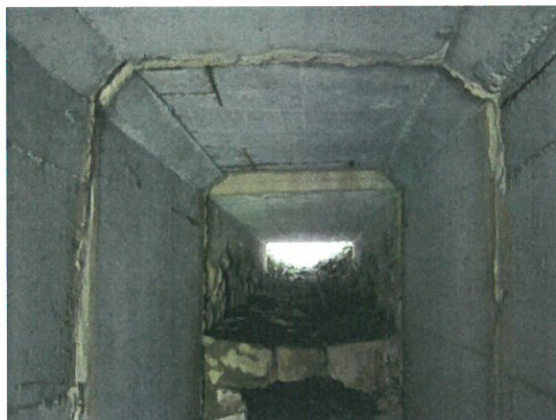
9. Degradarea materialului de umplere a rosturilor
dintre cadrele prefabricate

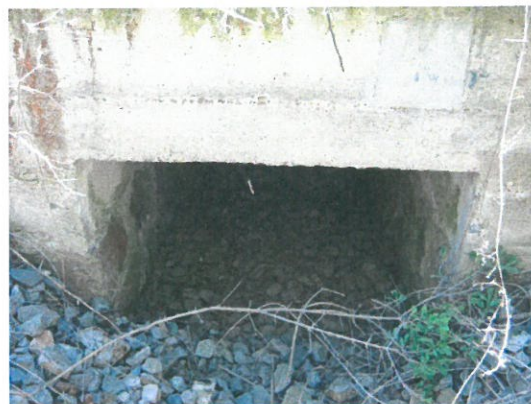
2. Vedere amonte podet, Firul 1

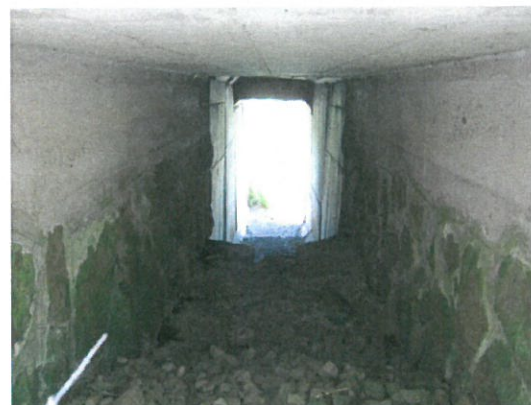
4. Vedere interior podet amonte, Firul 1

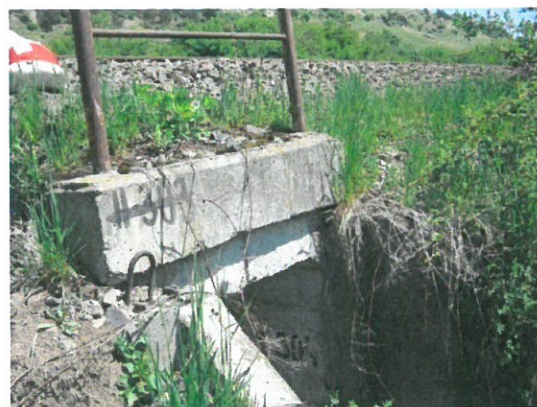
5. Vedere timpan aval, Firul 2

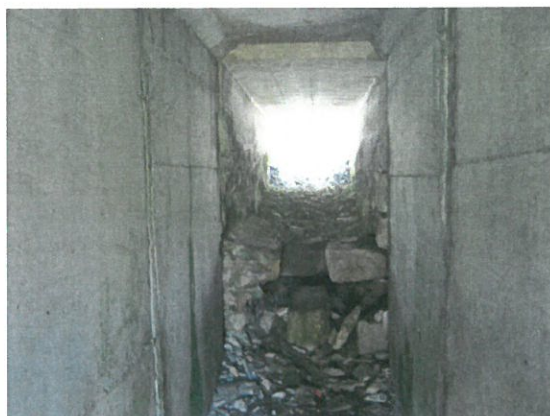
7.Vedere pereu zidărie de piatră degradat

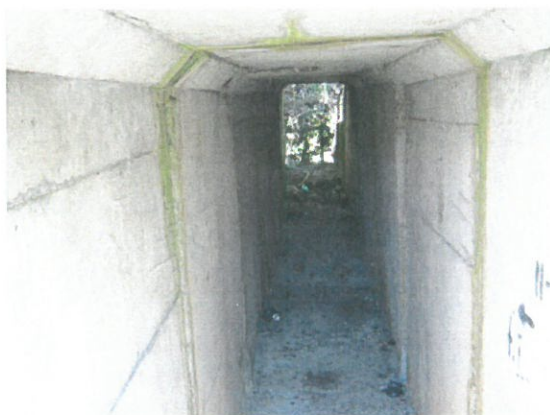
3.Vedere interioară podeț

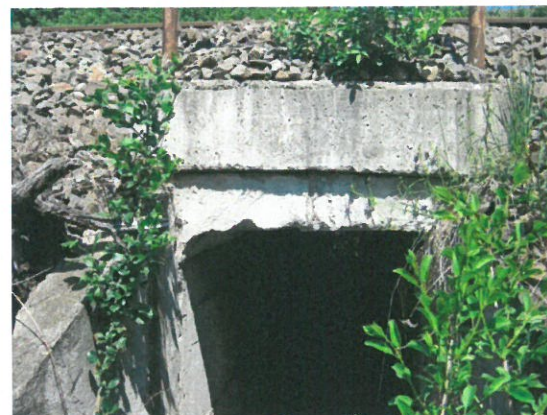
4.Vedere aval podeț

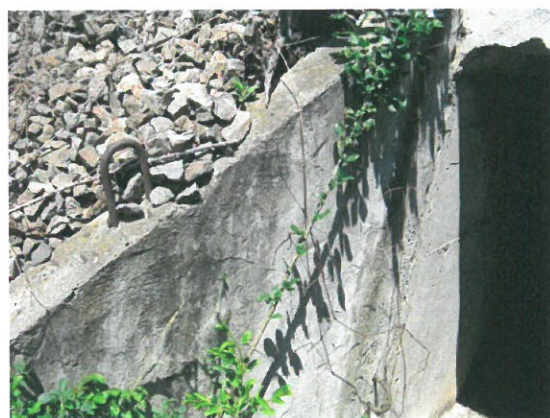
5.Vedere aripă aval

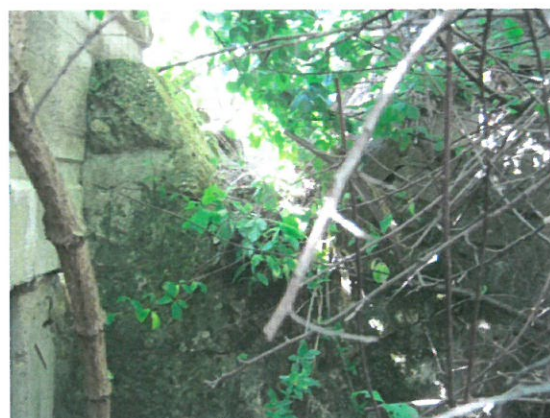
5.Vedere aripi din zidărie de piatră

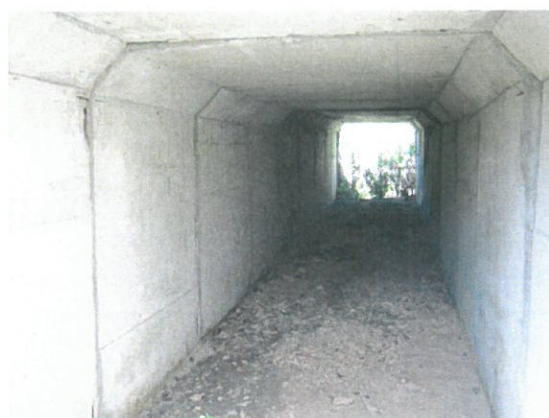
5. Vedere interior podeț

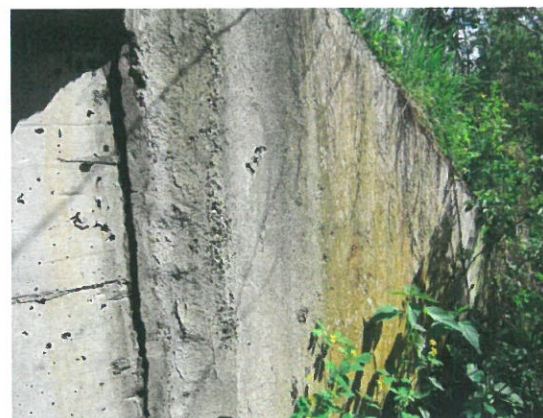
6. Vedere aripă prefabricată amonte

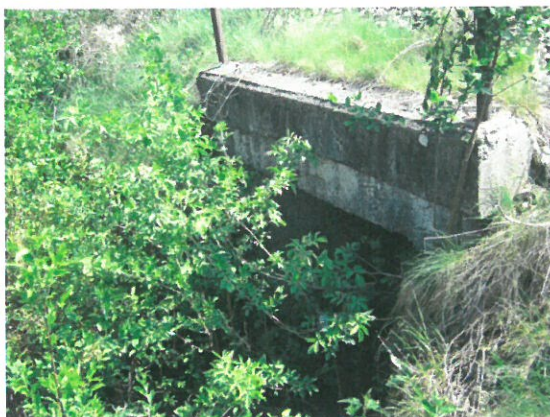
7.Vedere timpan aval

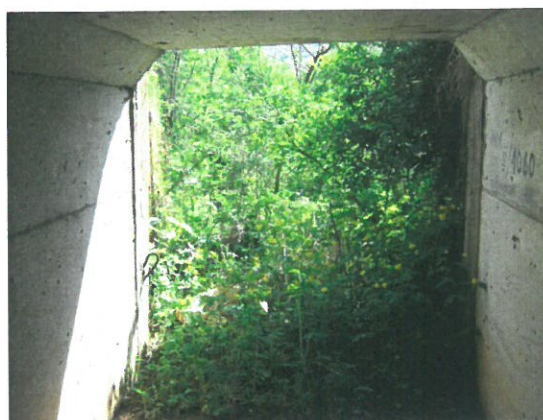
8.Vedere amonte din interiorul podețului

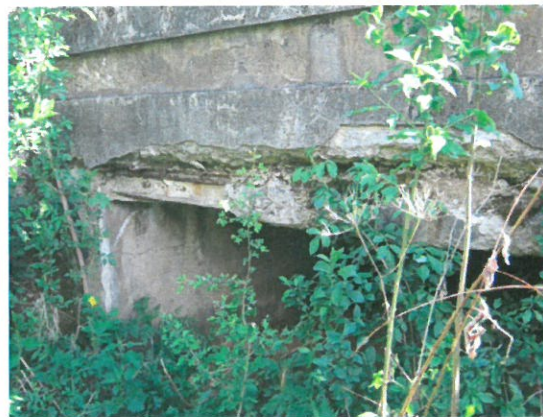
4. Vedere dală marginală amonte degradată

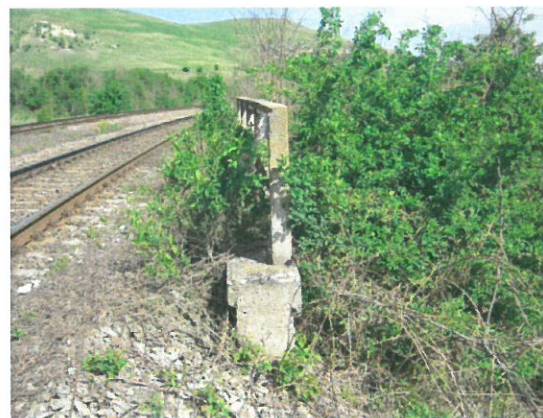
6. Vedere timpan și parapet aval

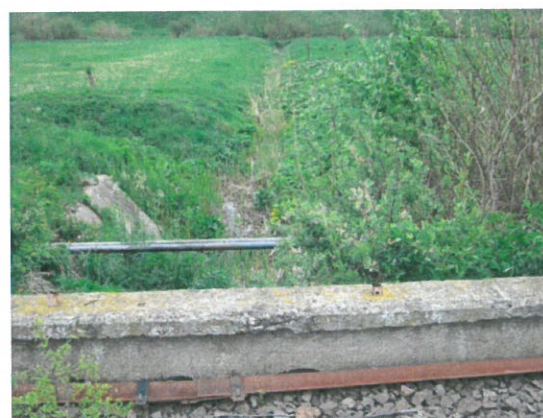
8.Pozare cabluri in albia amonte

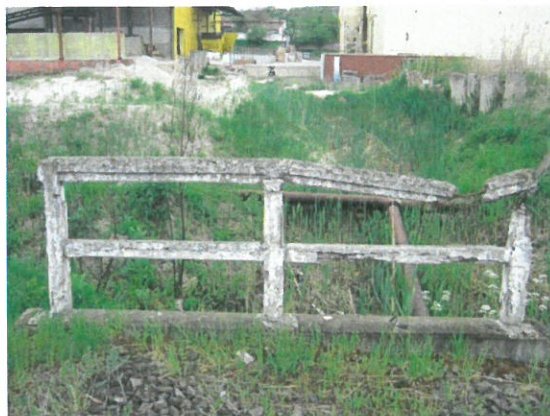
3.Vedere albie amonte și timpan degradat

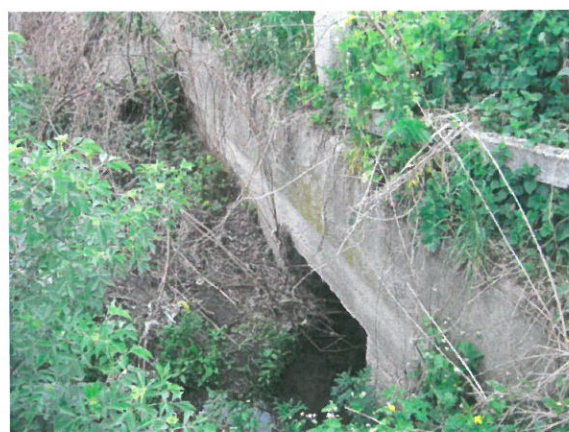
5.Vedere timpan și parapet degradat aval

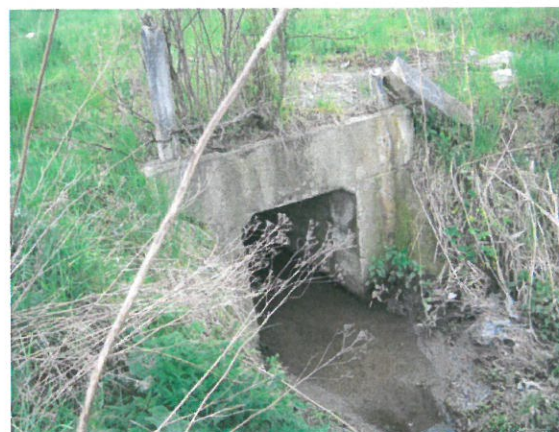
6. Vedere timpan și parapet amonte degradat

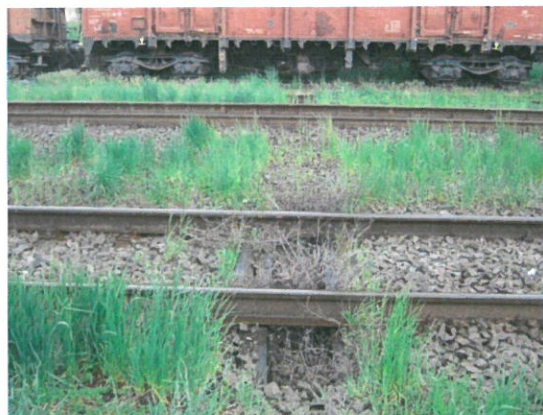
4. Vedere prindere șină neconformă

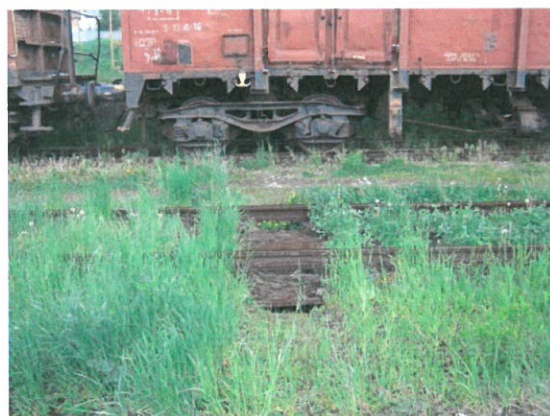
5. Acoperire podeț deschis cu tablă striată

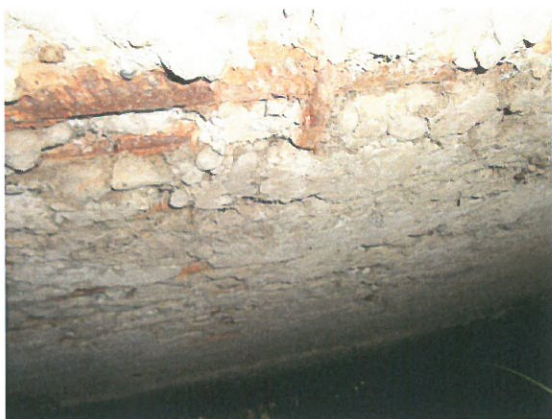
7. Intrados degradat dală de beton

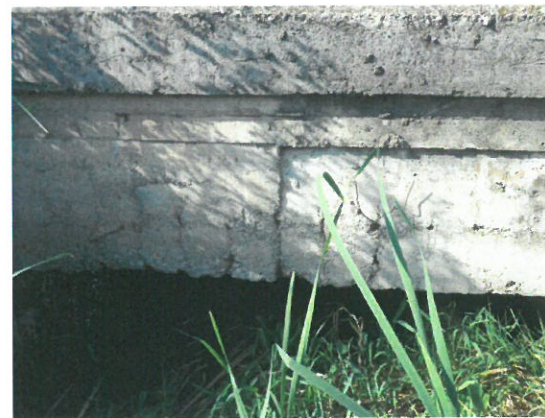
12. Vedere dală timpan degradată

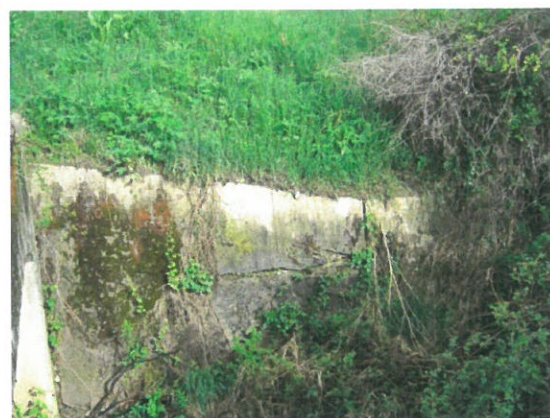
5. Vedere aripa amonte degradată

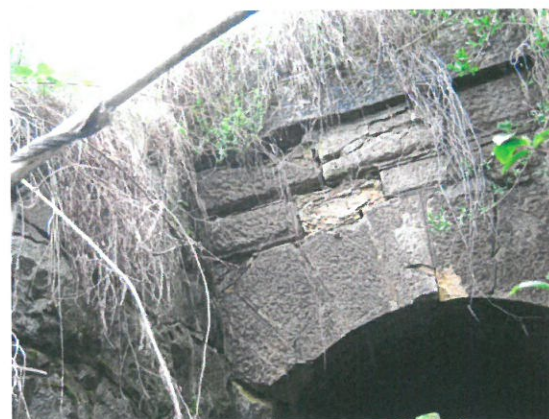
5. Vedere timpan degradat

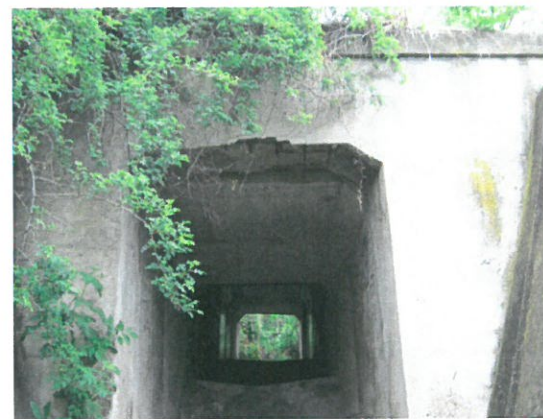
6. Vedere timpan aval și tronson monolit degradat

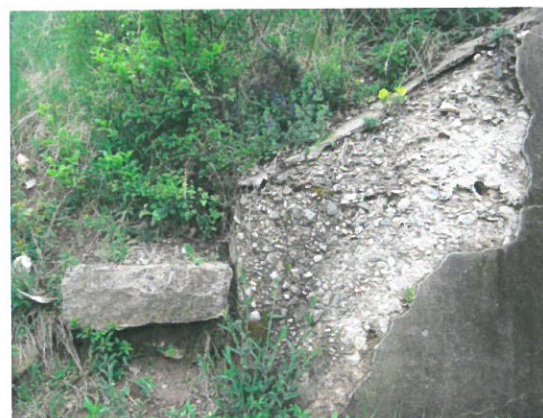
6. Vedere aripa aval degradată

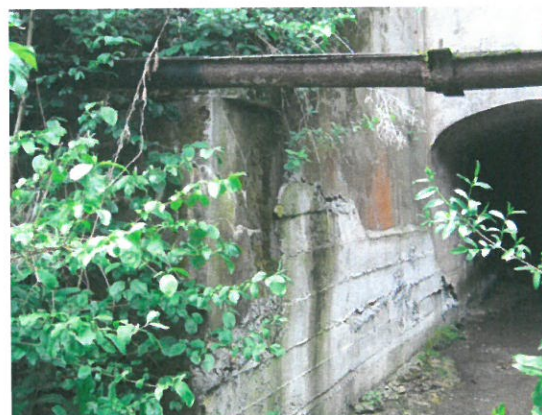
6. Vedere aripa aval degradată

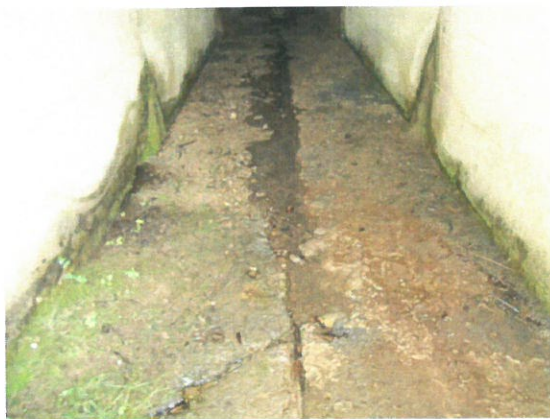
6. Pereu din beton degradat

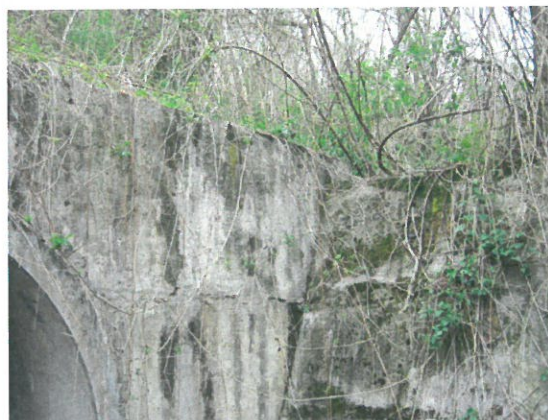
8. Vedere elevație ușor degradată podeț din aval

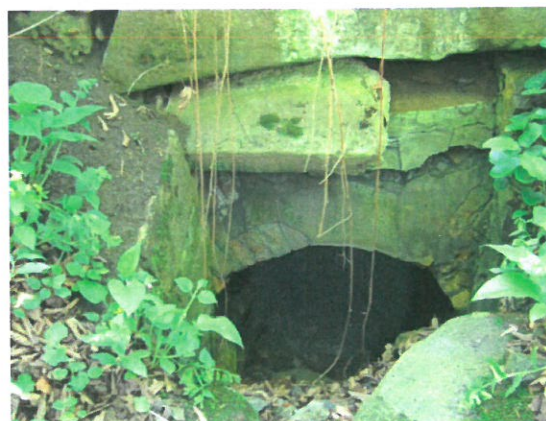
6. Vedere elevație degradată aval

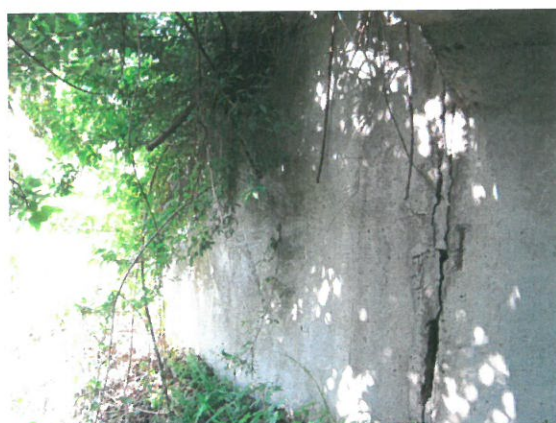
11. Vedere aripă ușor degradată aval

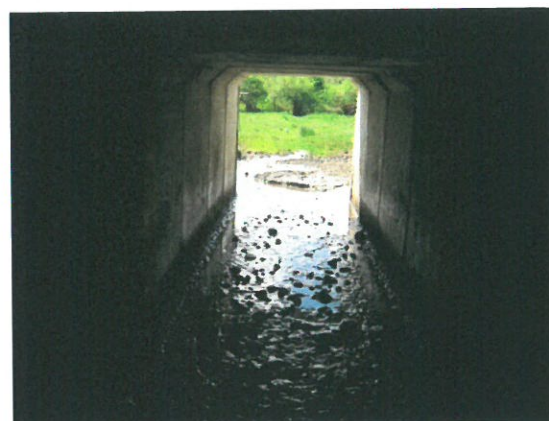
6. Vedere interior podet colmatat dinspre amonte

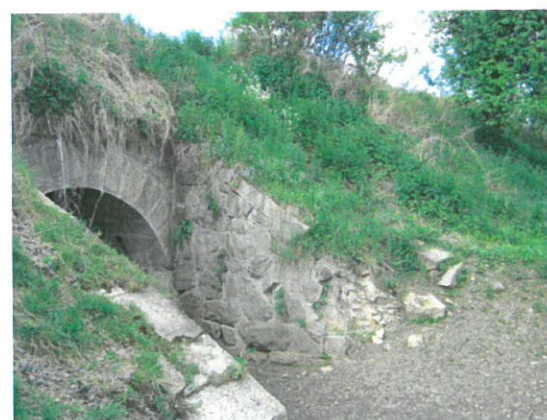
4.Vedere aripă degradată amonte

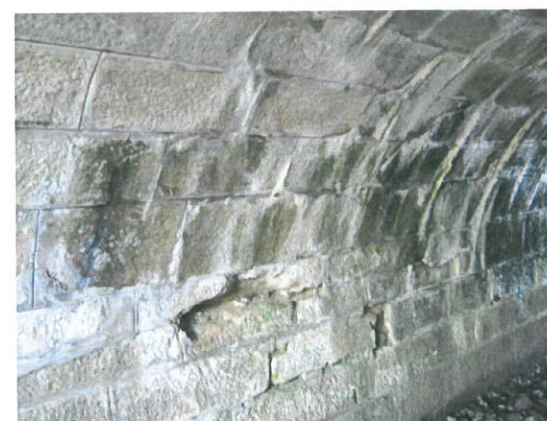
6.Vedere intrados degradat podeț boltit

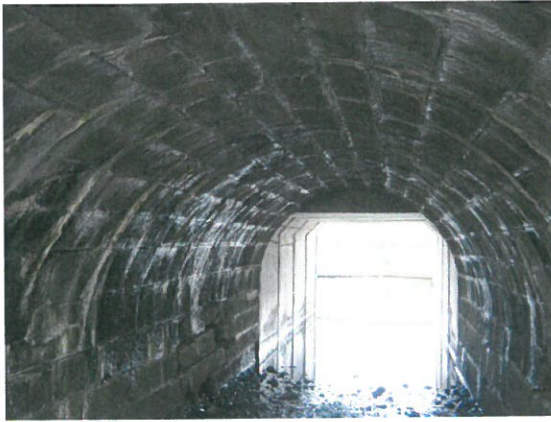
7.Vedere interior podeț boltit cu infiltrații de apă

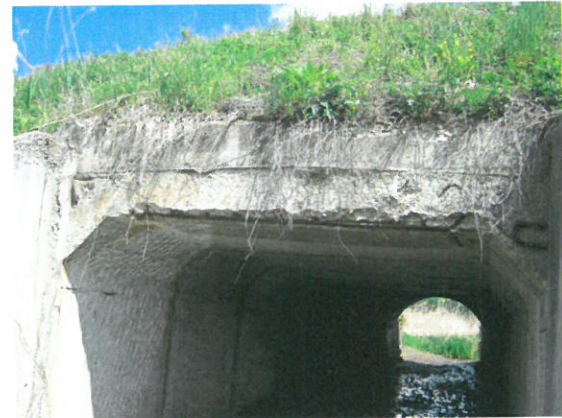
10.Vedere timpan degradat aval
