EXPERTIZE TEHNICE PODEȚE JUDEȚUL CLUJ ANEXA I – FOTOGRAFII

*Reactualizare Studiu de Fezabilitate pentru
„Electrificarea și reabilitarea liniei de cale ferată
Cluj – Oradea - Episcopia Bihor”*

CONTRACT NR. 36/26.04.2017

BENEFICIAR:COMPANIA NAȚIONALĂ DE CĂI FERATE „C.F.R.” S.A.

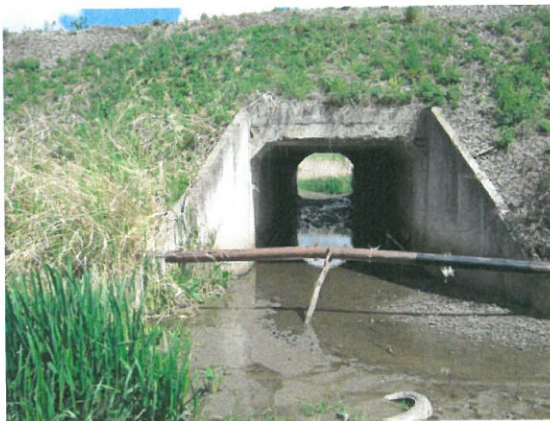
11.Vedere elevație degradată aval

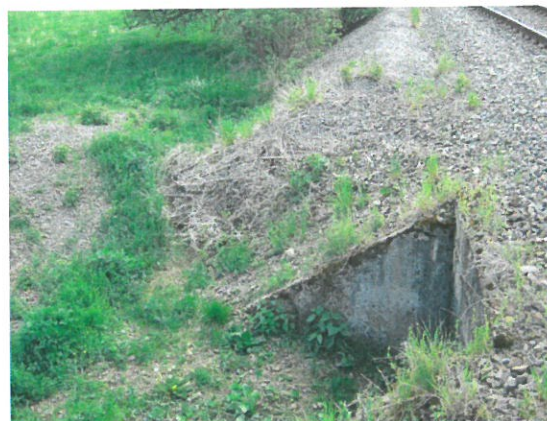
8. Vedere aripă ușor degradată stânga aval

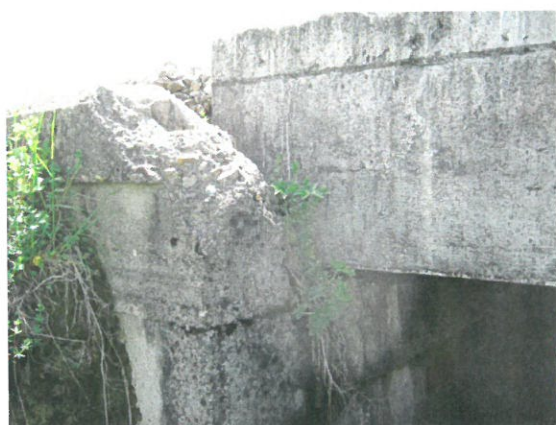
5. Vedere zid întors din amonte degradat

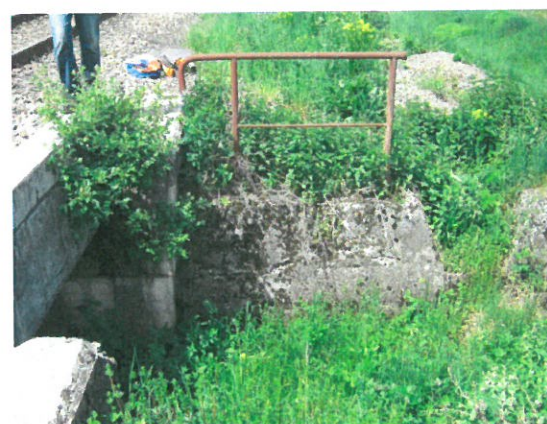
6.Vedere aripă degradată amonte

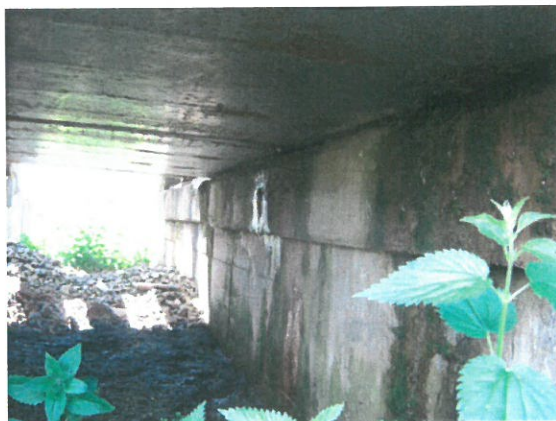
7. Vedere infiltrații de apă interior podeț dalat

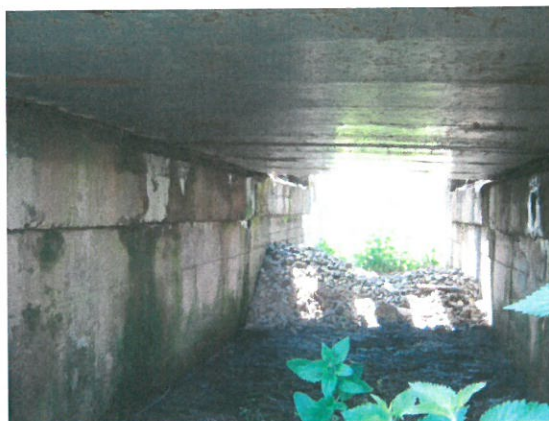
8. Vedere interior podeț colmatat

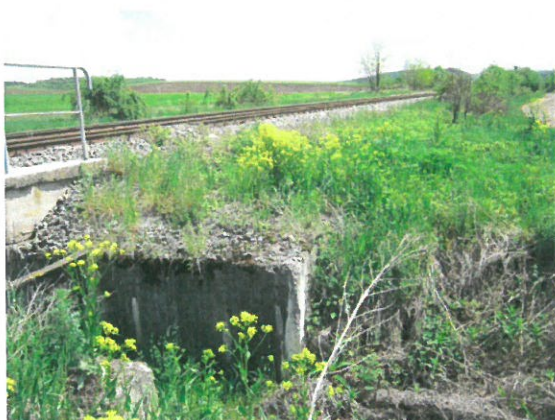
11. Vedere ziduri de sprijin degradat

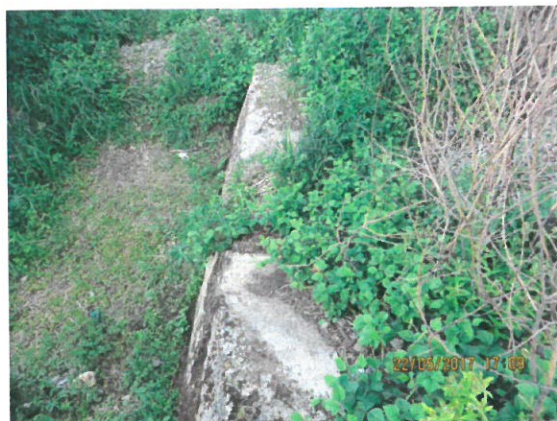
5. Vedere aripă degradată din amonte

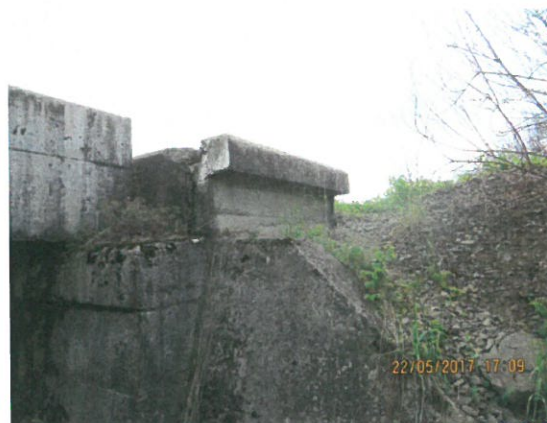
6.Vedere zid întors degradat amonte

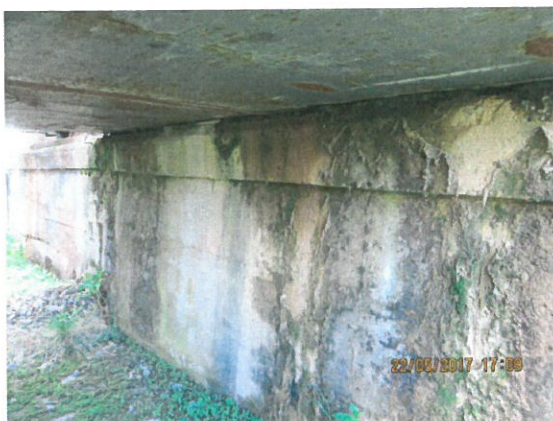
7. Vedere infiltrații de apă interior podeț dalat

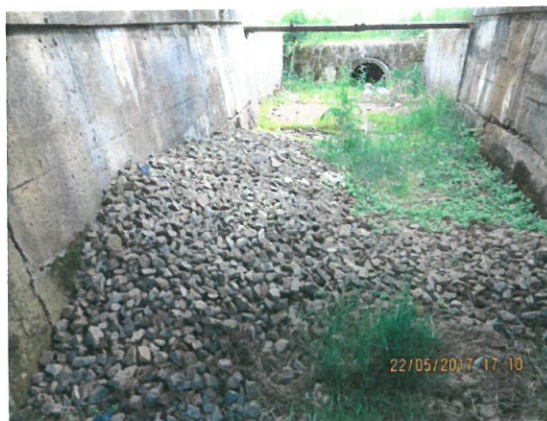
8. Vedere interior podeț colmatat cu piatră spartă

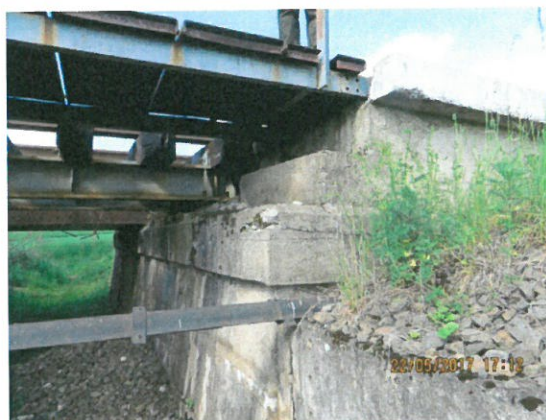
10. Vedere culee degradată aval

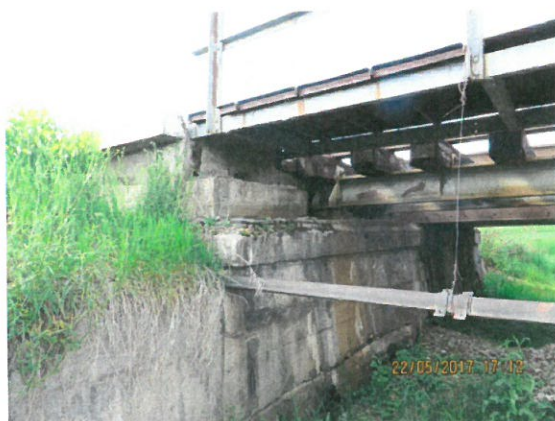
11. Vedere culee degradată aval

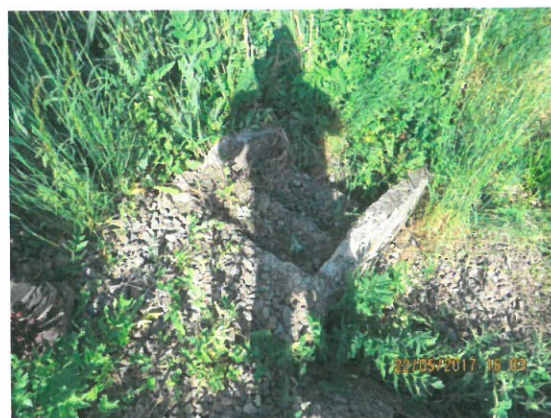
5. Vedere scară de acces din amonte degradată

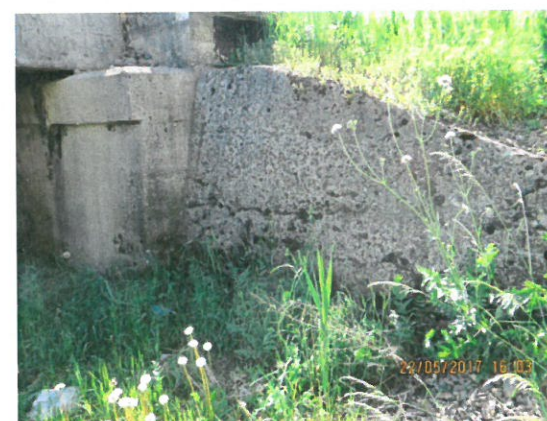
6.Vedere aripă degradată amonte

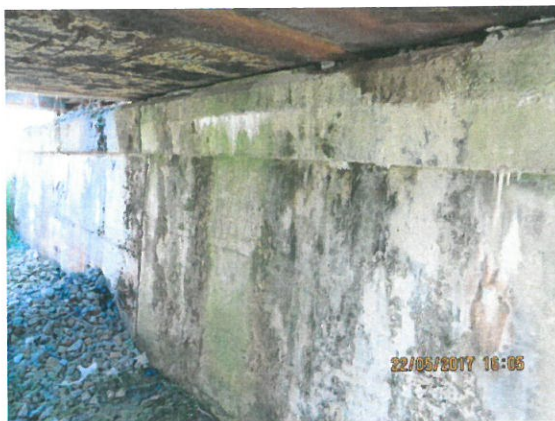
7.Vedere culee degradată podeț dalat

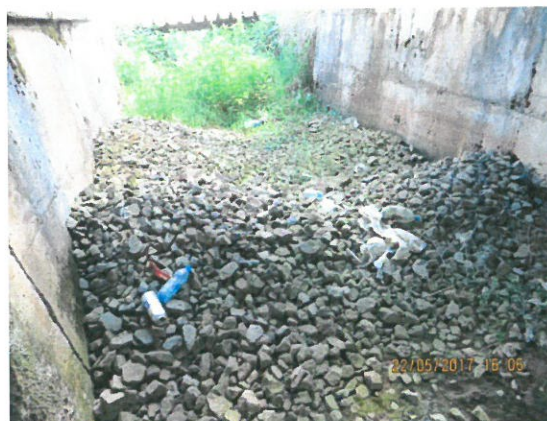
8.Vedere interior podeț colmatat cu piatră spartă

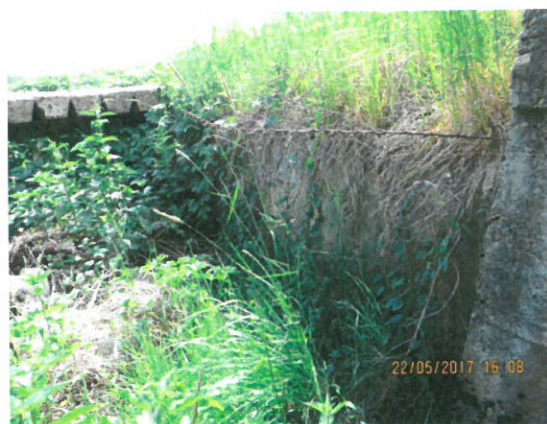
10. Vedere zid de sprijin si albie aval acoperită de vegetație mare

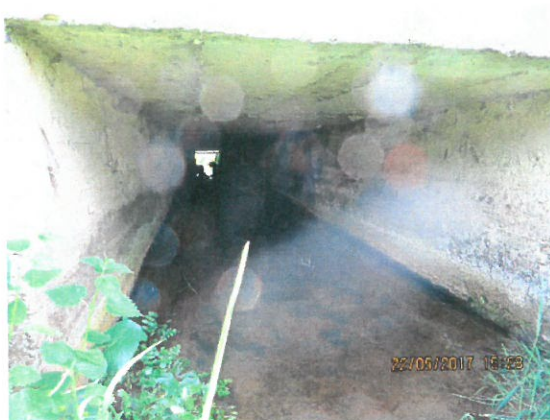
5. Vedere elevație culee degradată dinspre amonte

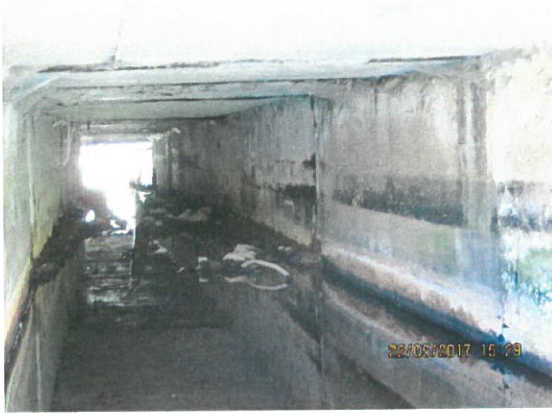
7. Infiltrații de apă în interiorul podețului

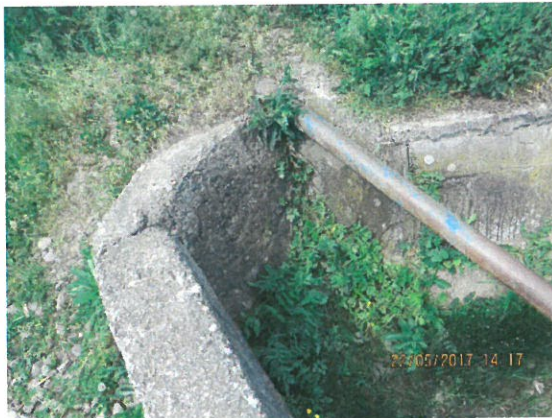
3. Vedere timpan degradat amonte

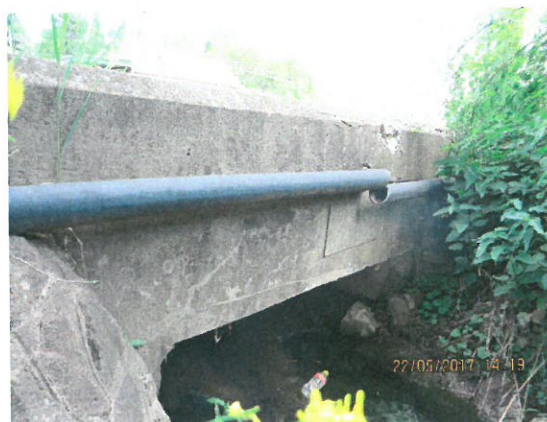
8. Vedere timpan degradat aval

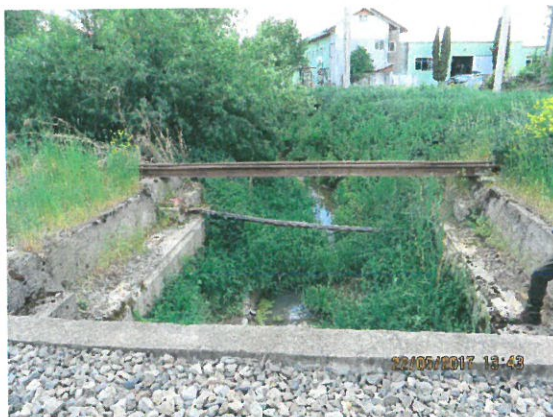
3.Vedere albă acoperită de vegetație amonte

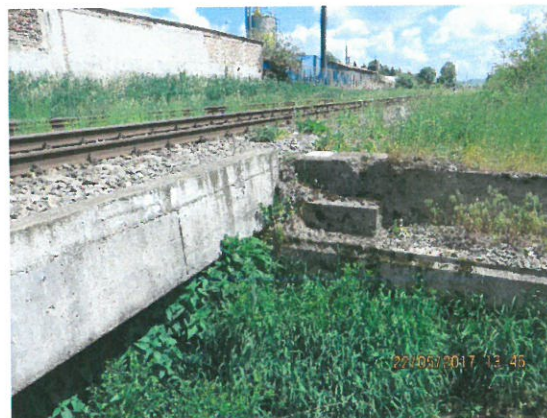
4.Vedere timpan și culee fir III amonte

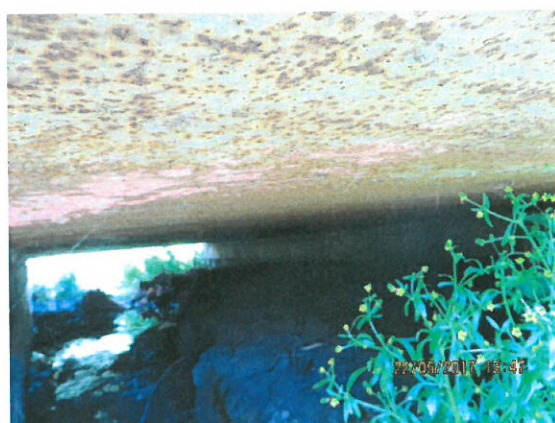
5. Vedere intrados podeț amonte

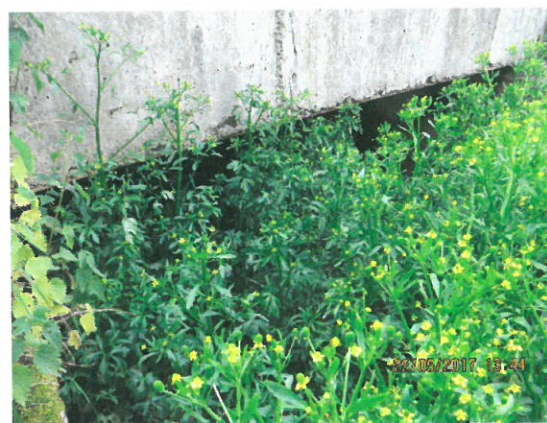
6. Vedere dală din aval

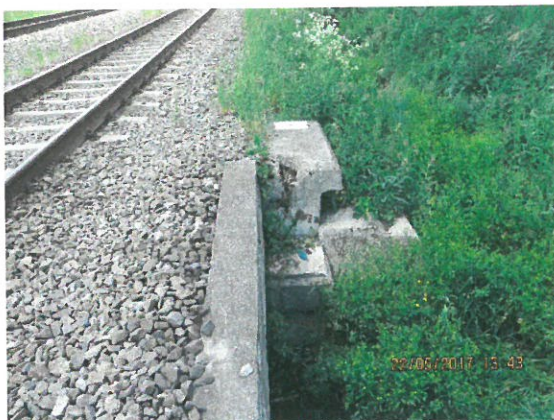
7. Vedere timpan aval

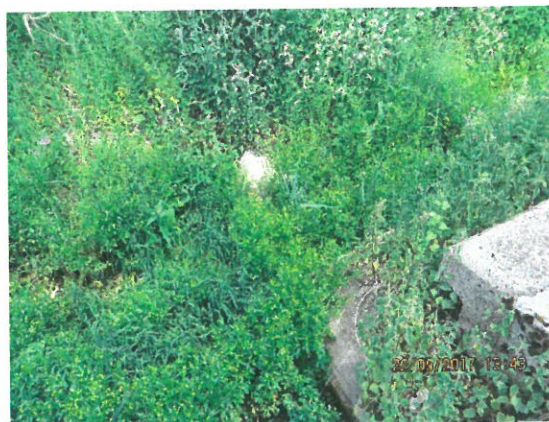
8. Vedere aripă degradată și acoperită de vegetație aval

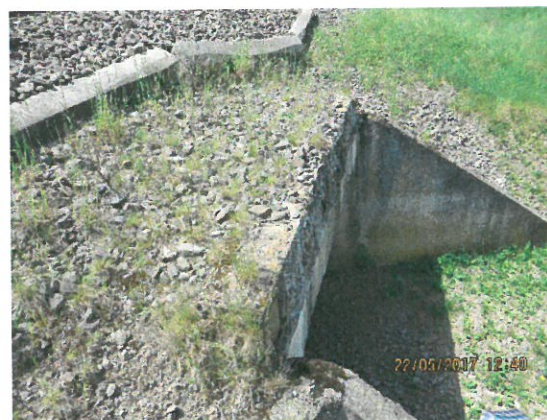
4. Vedere timpan amonte

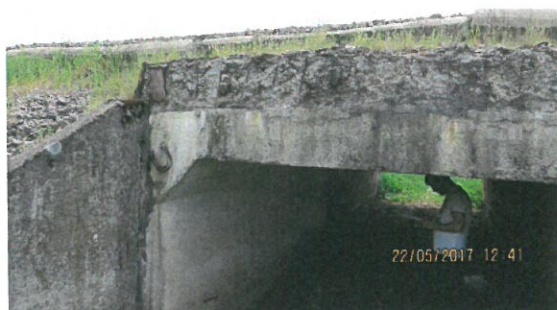
5. Vedere timpan degradat amonte

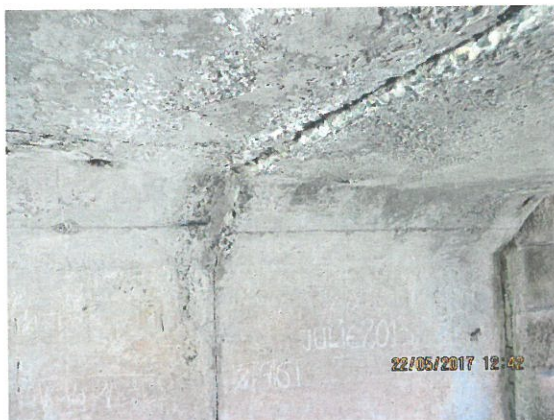
7. Vedere interior cadru C3 corodat

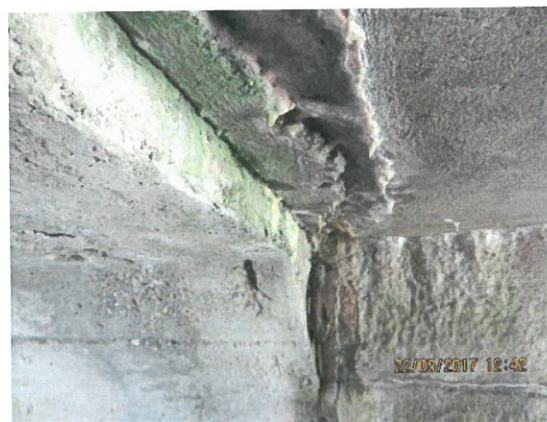
8. Vedere interior cadru C3 corodat

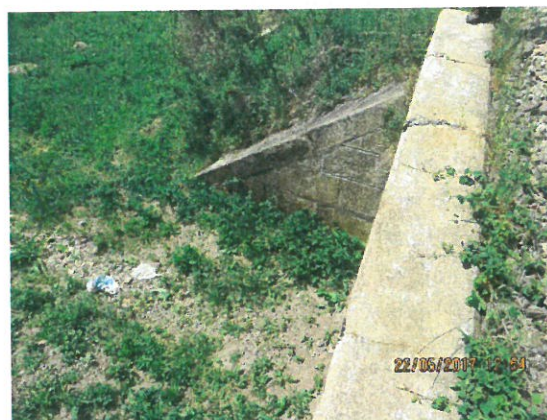
10. Vedere timpan aval

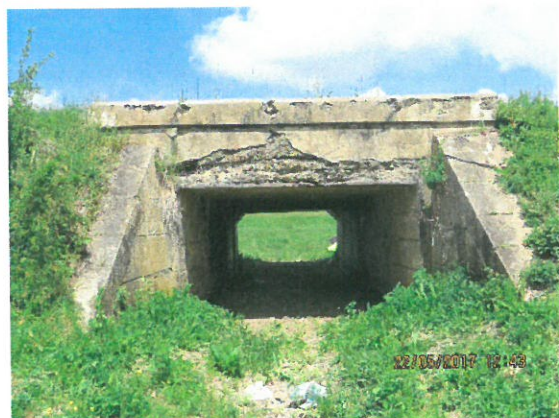
11. Vedere elevație aval

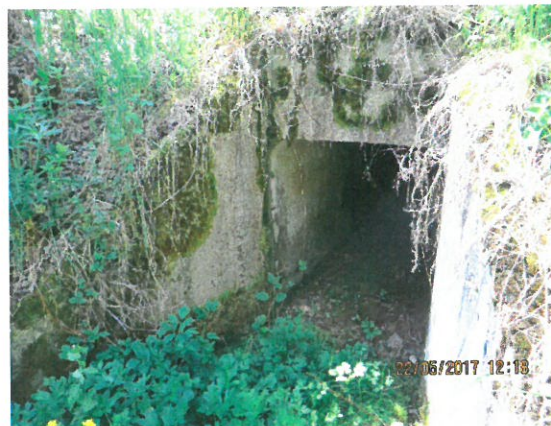
4. Vedere elevație amonte

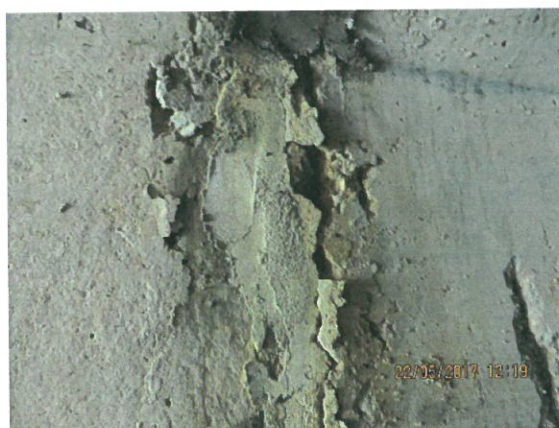
5. Vedere interior degradat podeț dinspre amonte

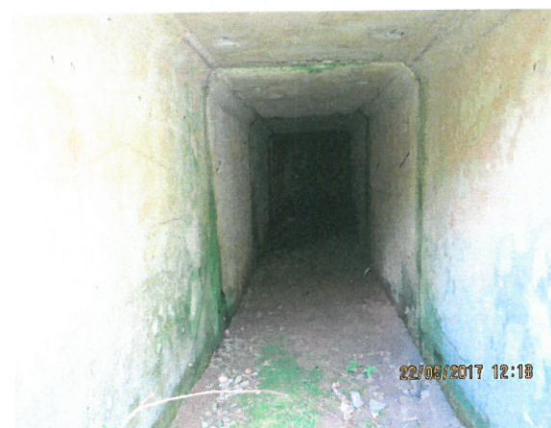
6. Vedere interior podeț dinspre amonte

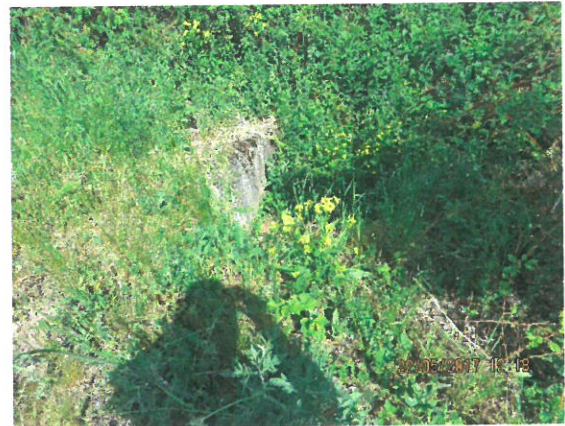
8. Vedere timpan aval

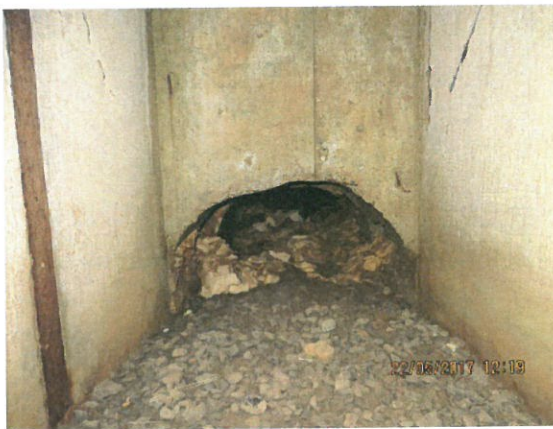
9. Vedere podeț boltit colmatat din interiorul podețului prefabricat

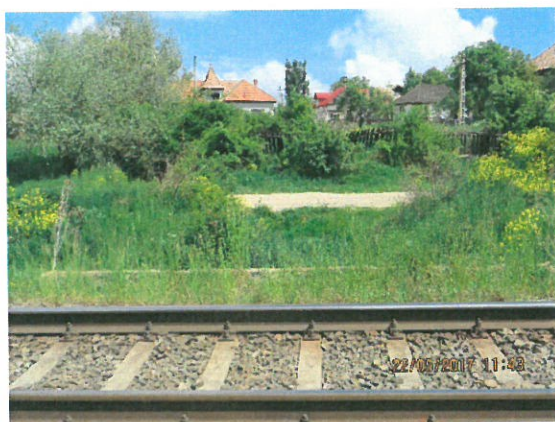
3. Vedere albie amonte

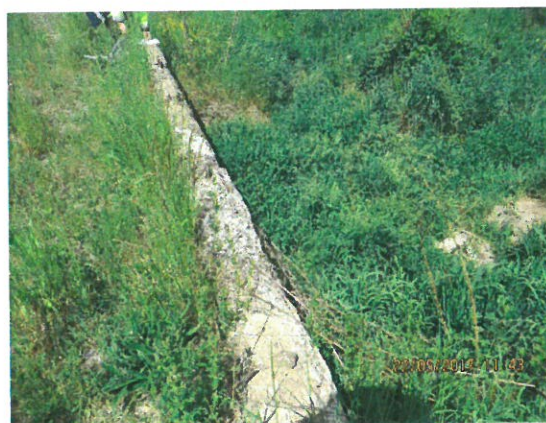
4. Vedere timpan degradat amonte

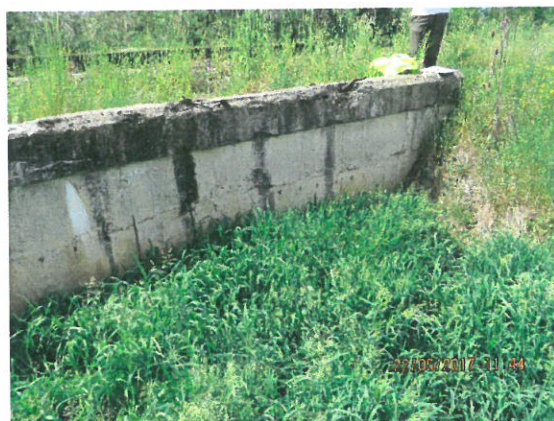
5. Vedere dală degradată amonte

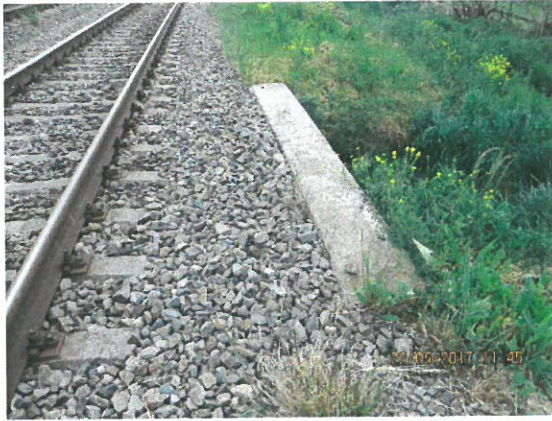
7.Vedere timpan aval

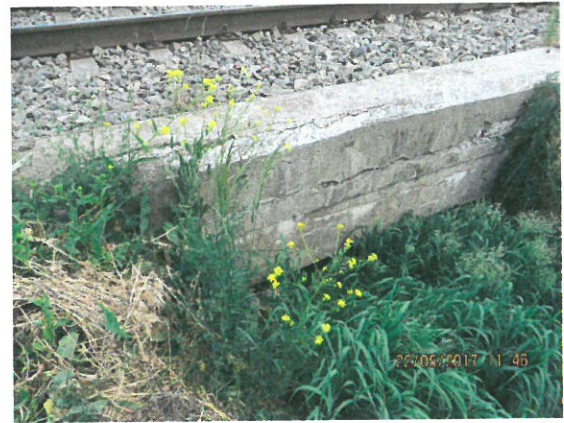
8.Vedere dală degradată aval

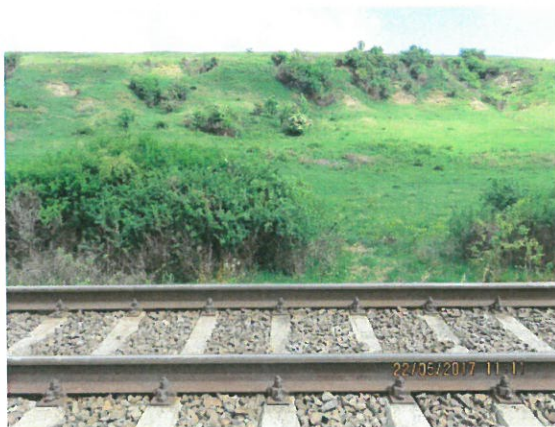
3.Vedere albie amonte

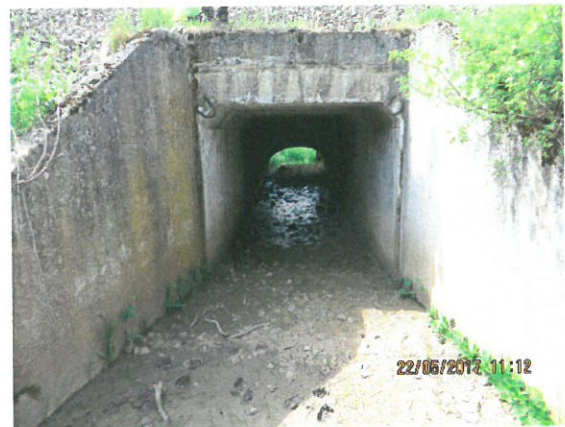
4.Vedere elevație amonte

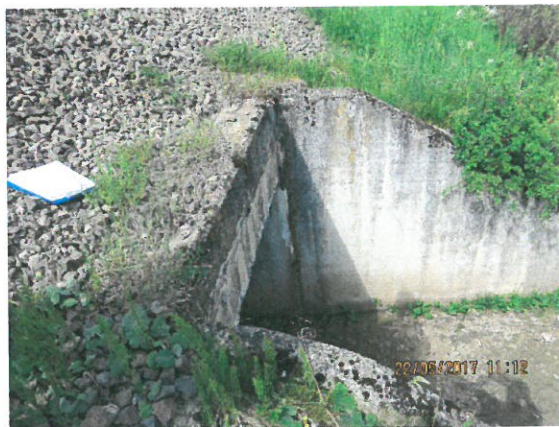
5. Vedere timpan amonte

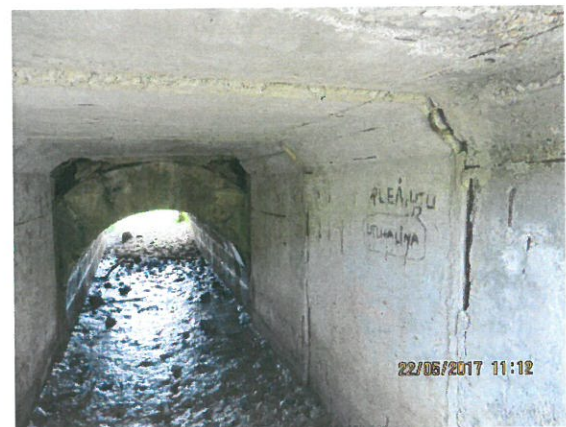
6.Vedere interior podeț dinspre amonte

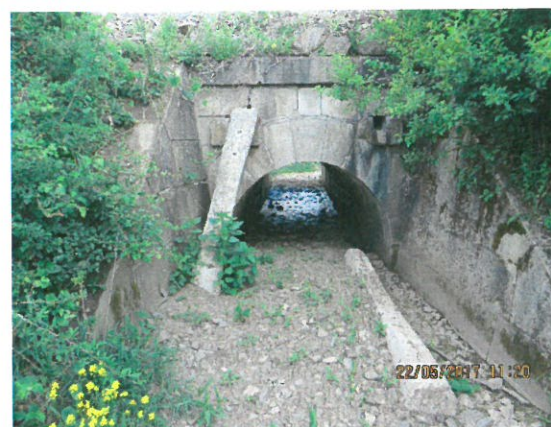
10. Vedere elevație aval

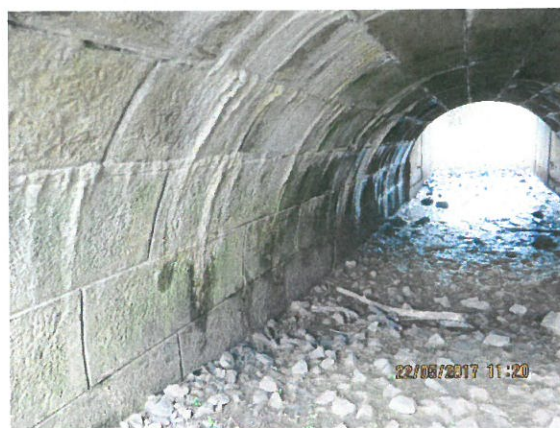
11. Vedere interior podeț boltit

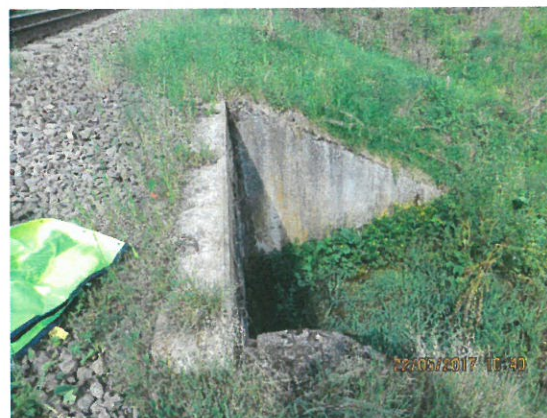
4. Vedere timpan amonte

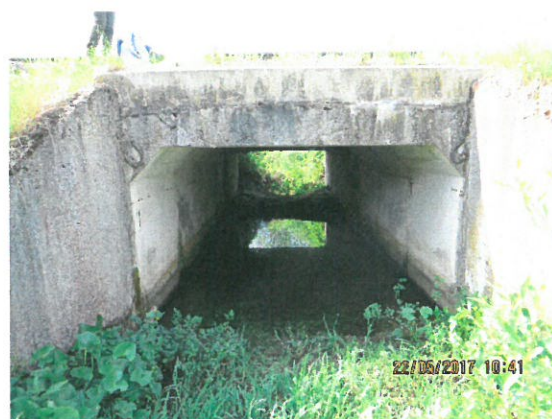
5. Vedere elevație amonte

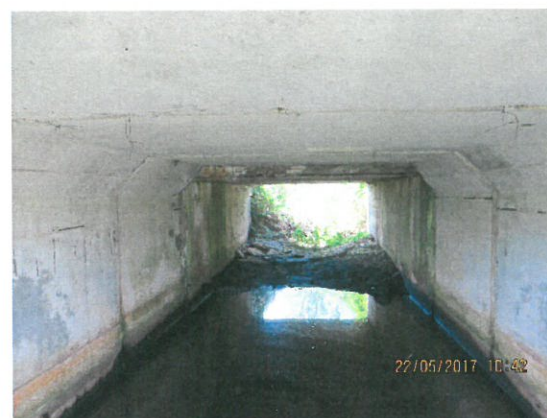
6. Vedere interior podeț dinspre amonte

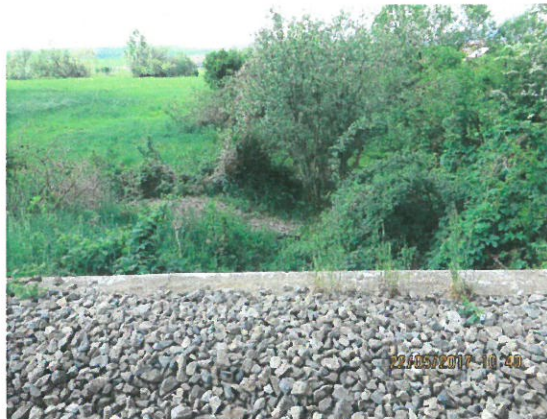
8.Vedere timpan aval

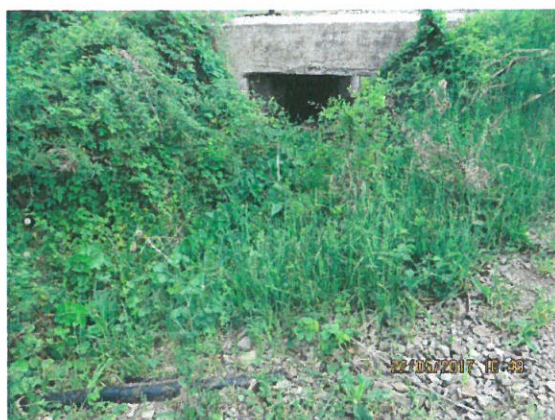
9. Vedere elevație aval

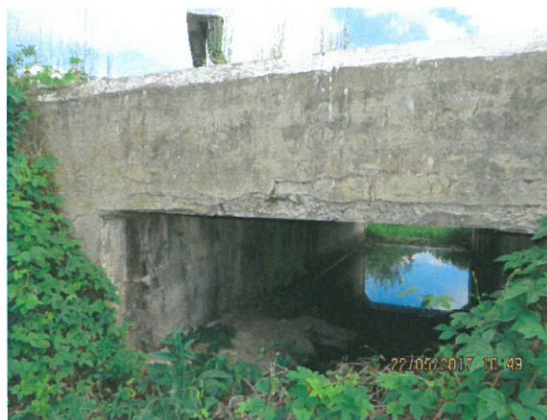
10. Vedere timpan degradat aval

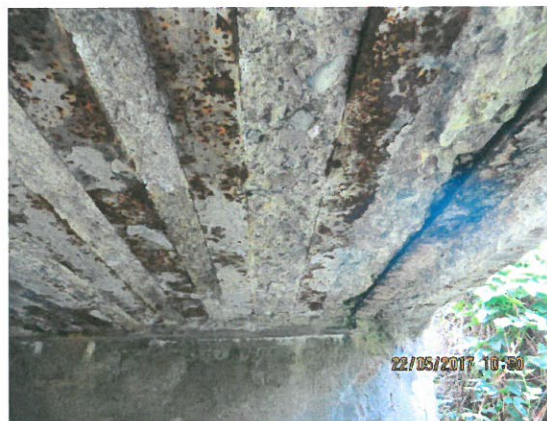
12. Vedere intrados dală din beton degradată

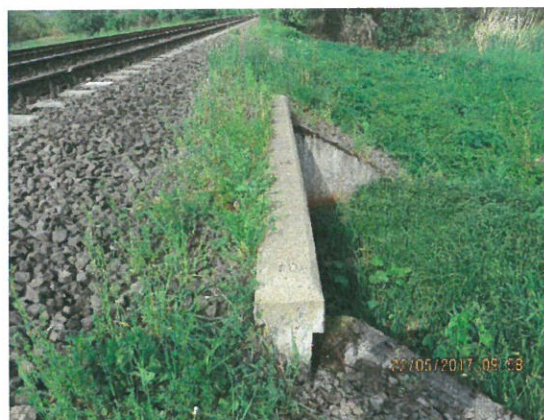
4.Vedere timpan amonte

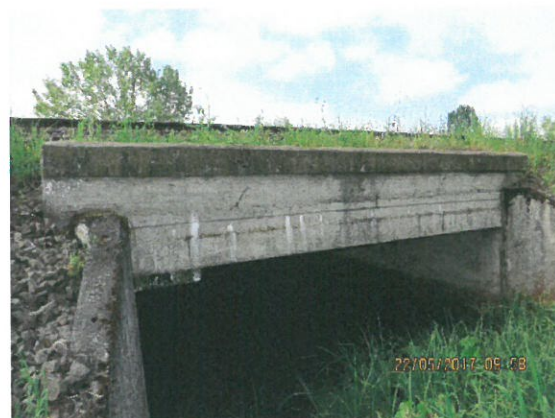
5. Vedere elevație amonte

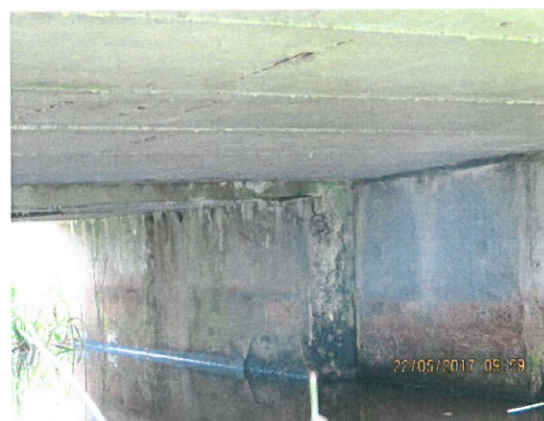
6.Vedere infiltrații de apă în interiorul podețului

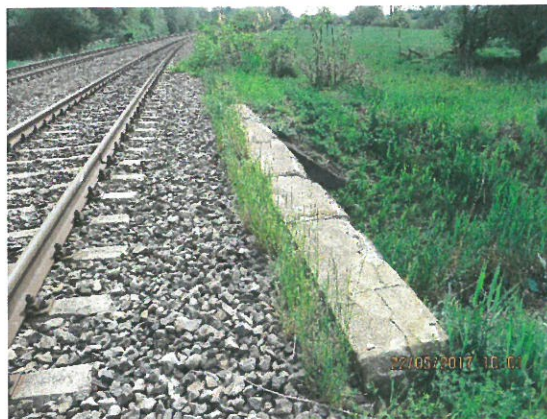
8.Vedere timpan degradat aval

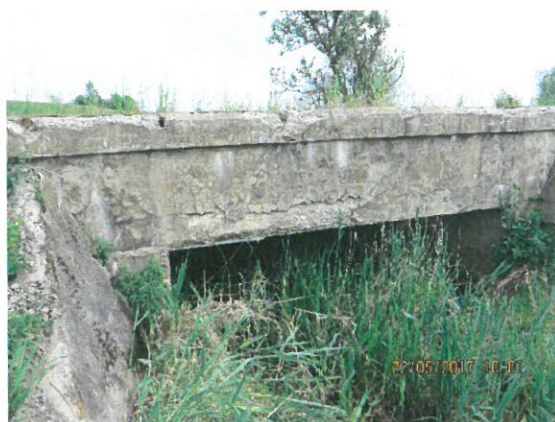
9. Vedere elevație degradată aval

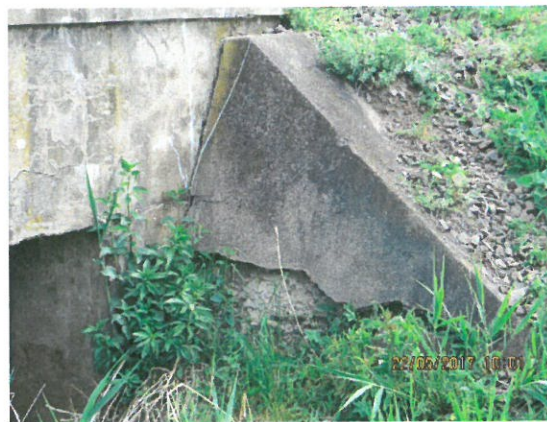
10. Vedere aripă degradată dreapta aval

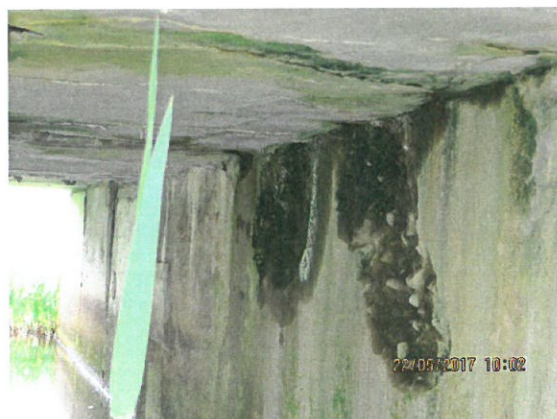
11.Vedere interior corodat podeț dinspre aval

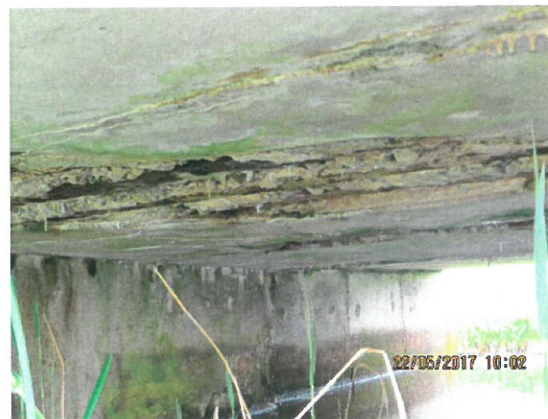
12.Vedere interior corodat podeț dinspre aval

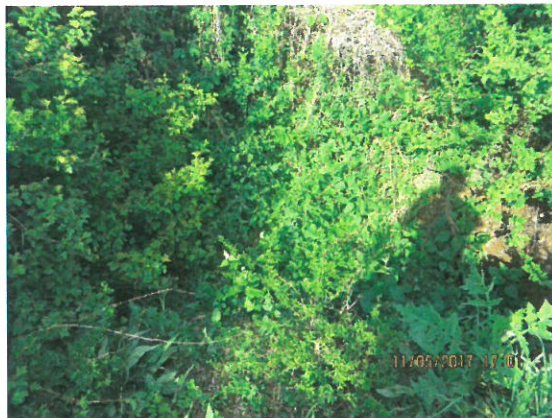
3.Vedere albie amonte

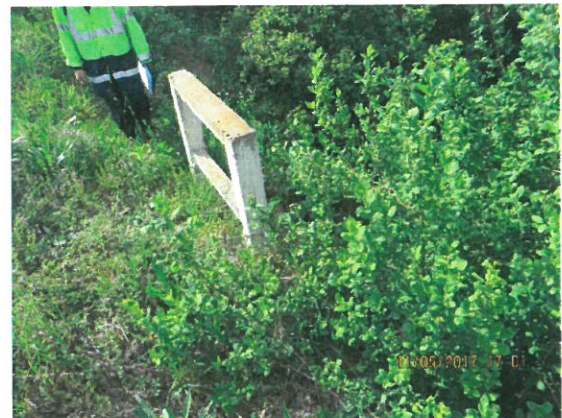
4.Vedere timpan amonte

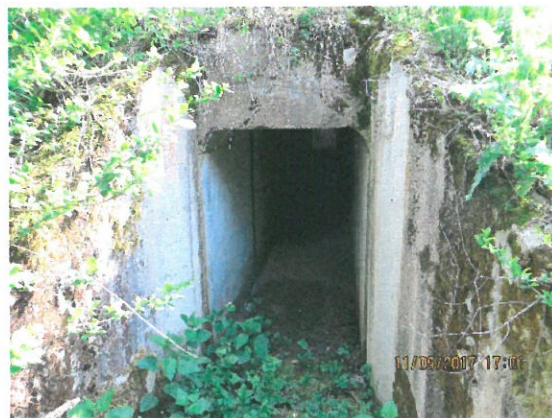
5. Vedere elevație amonte

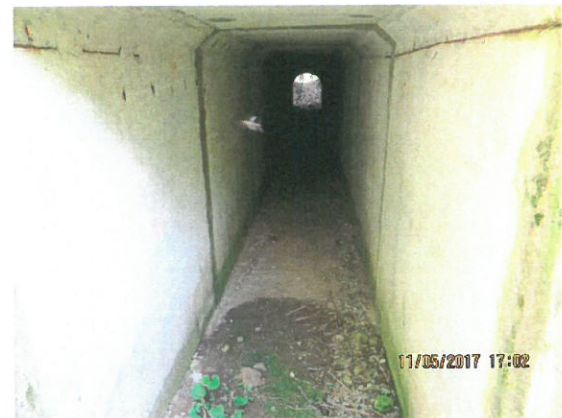
6.Vedere interior podețul dinspre amonte

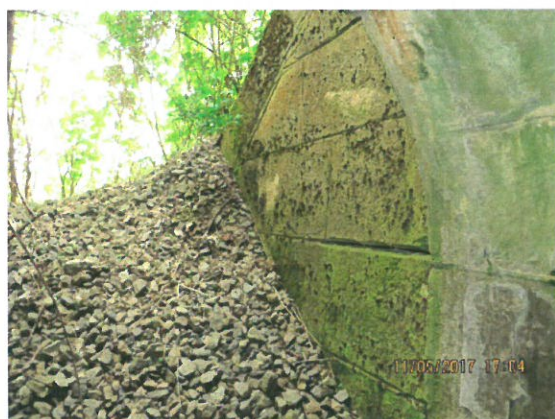
9. Vedere intrare colmatată în podeț dinspre aval

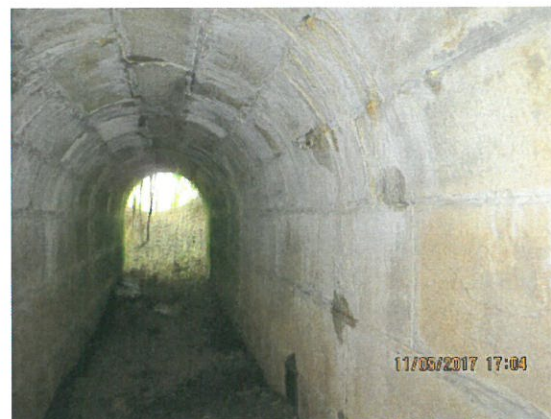
10. Vedere interior podeț boltit infiltrații de apă

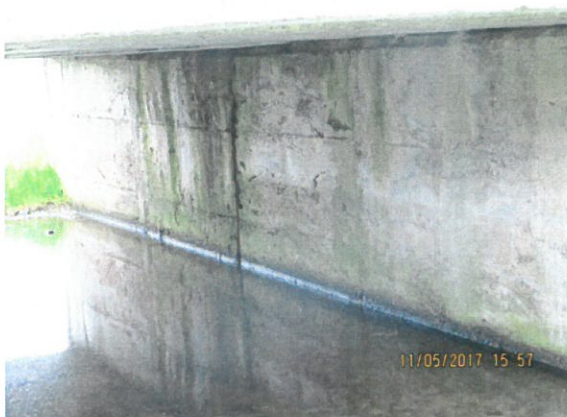
7. Infiltrații Culee dreapta din amonte

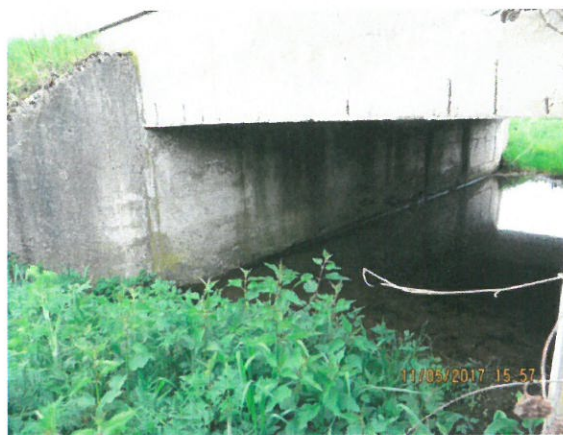
8. Infiltrații Culee stânga din amonte

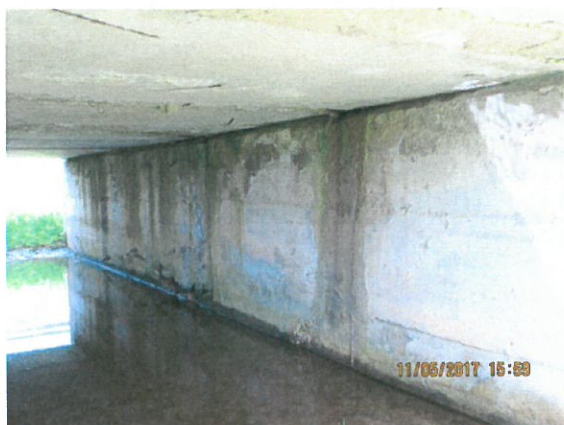
9. Detaliu beton degradat culee dreapta din aval

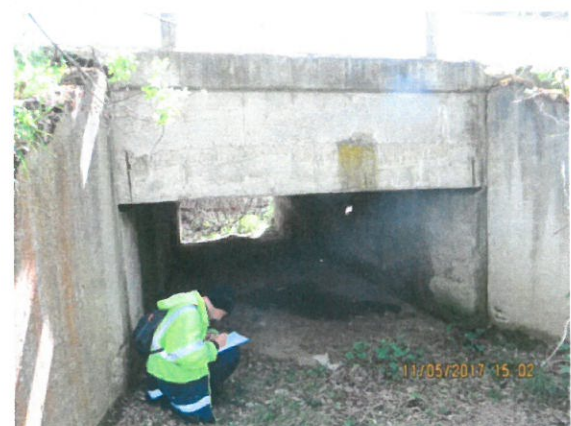
5. Vedere dală marginală amonte

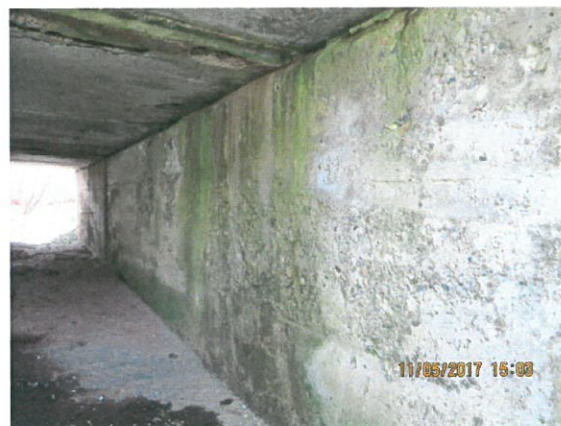
6. Vedere culee dreapta din amonte

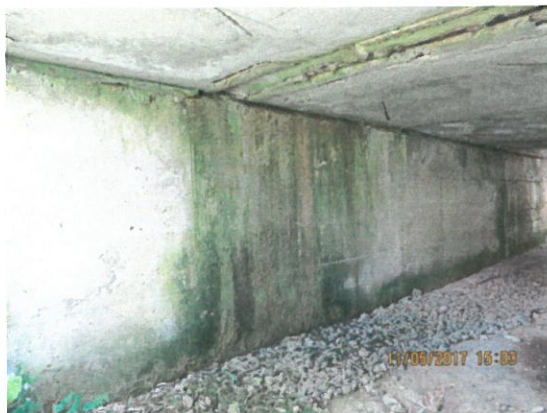
7. Vedere culee stânga din amonte

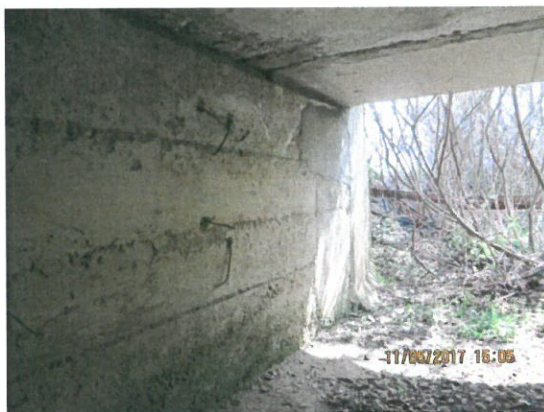
11. Ieșire din podeț – aval tecă cu cabluri

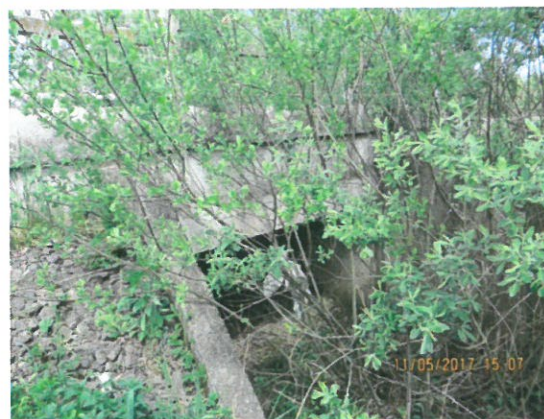
12. Vedere din aval spre podeț

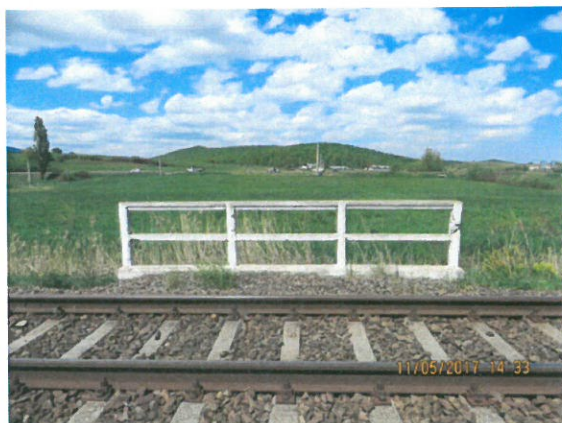
3. Vedere spre amonte

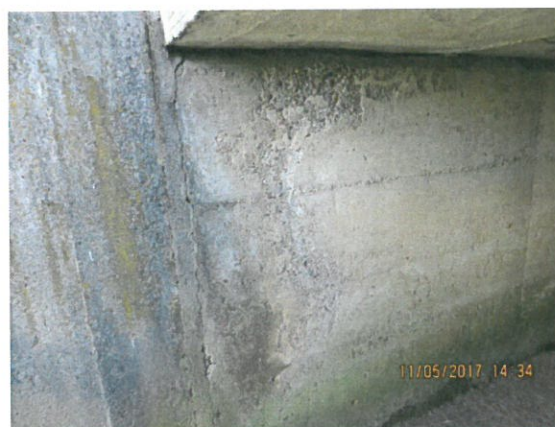
6. Vedere culee stânga dinspre amonte

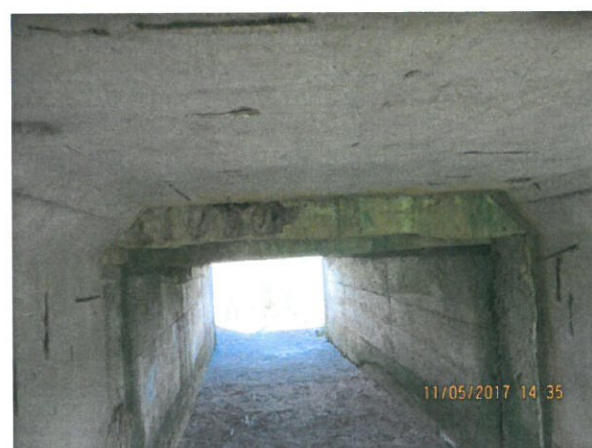
11. Vedere intrados între tronsoane

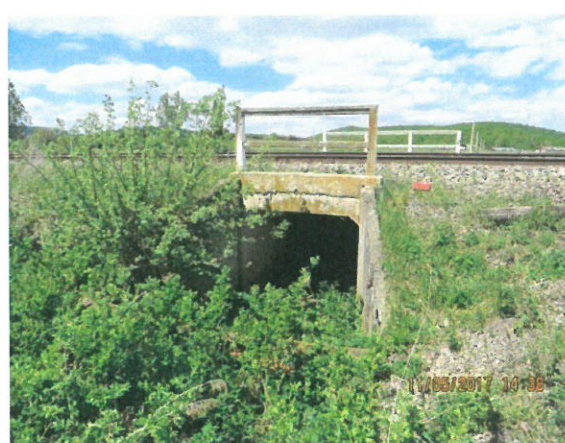
12. Vedere spre podeț din aval

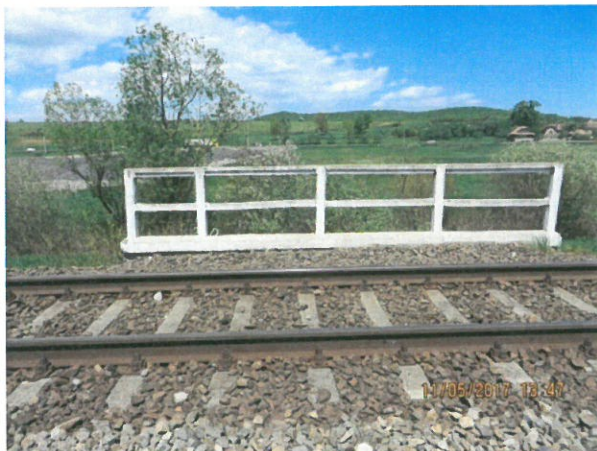
3. Vedere spre amonte

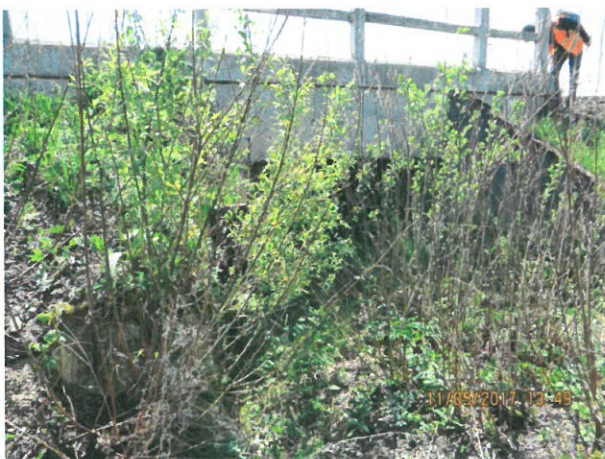
5. Vedere spre podet din amonte

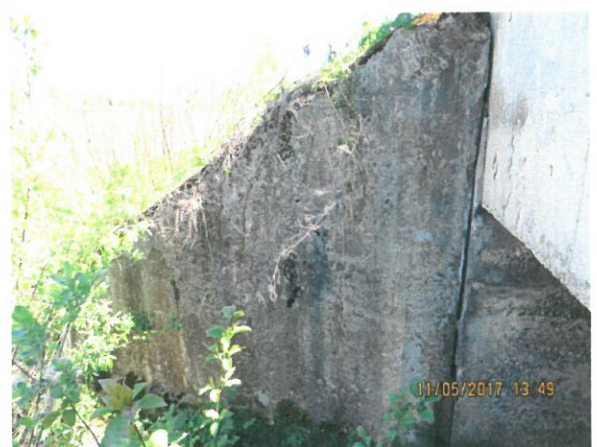
6. Aripă stânga dinspre amonte

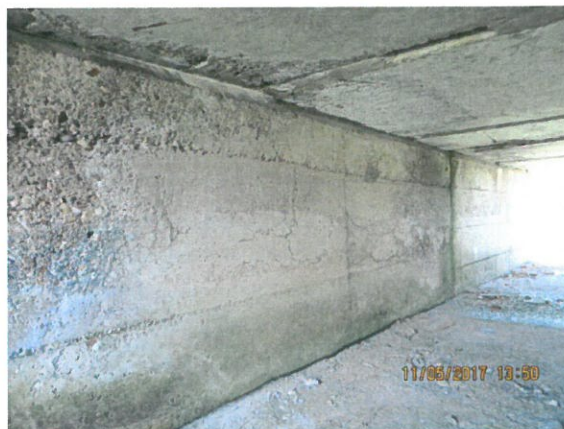
8. Intrados podeț spre culee stânga din amonte

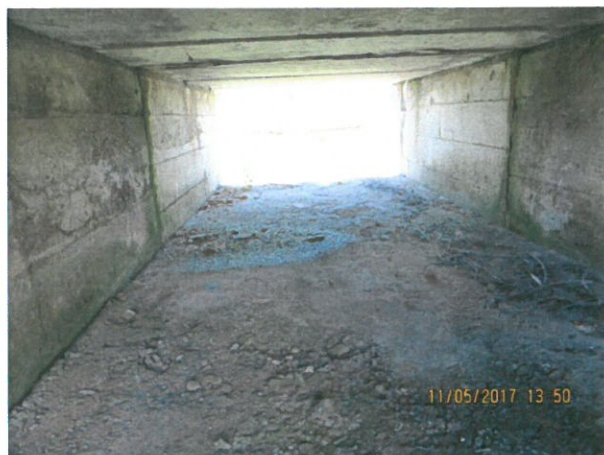
9. Interior podeț spre aval

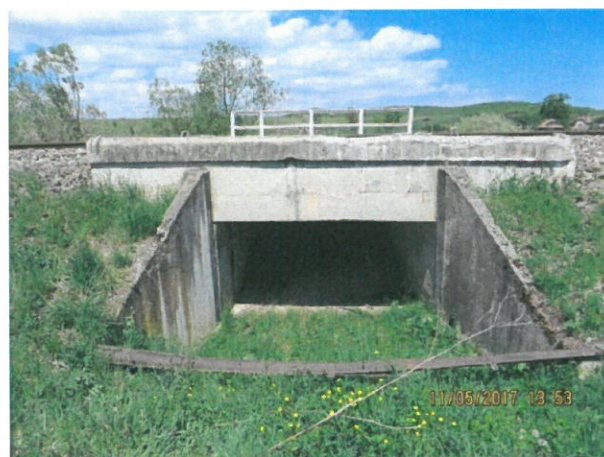
11. Vedere din aval spre podeț

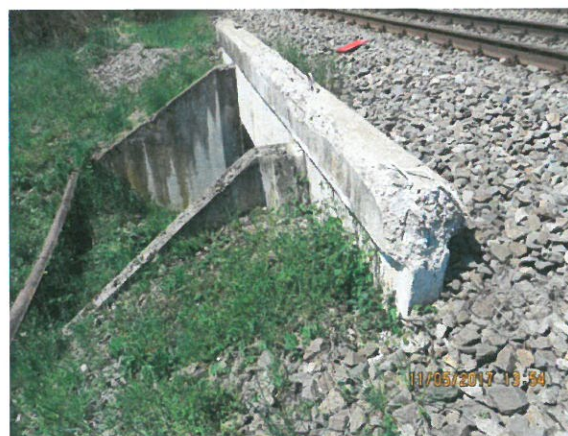
12. Detaliu timpan și aripi podeț din aval

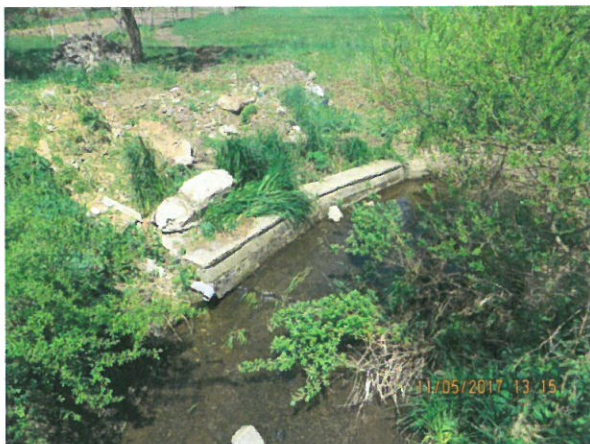
3. Vedere albie amonte

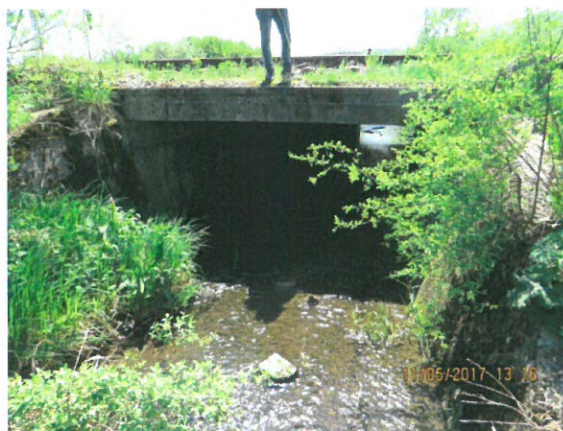
4. Vedere spre podet amonte

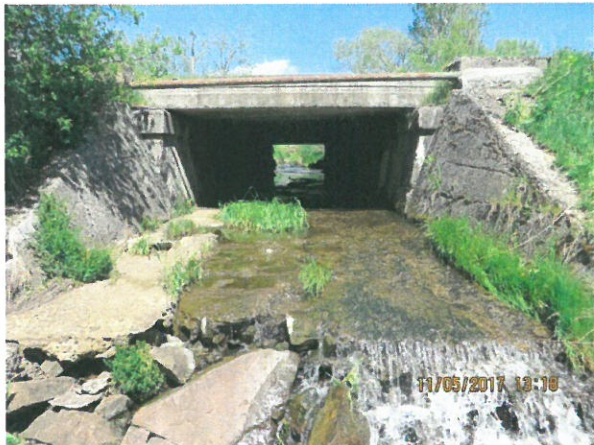
7. Vedere spre podeț din aval

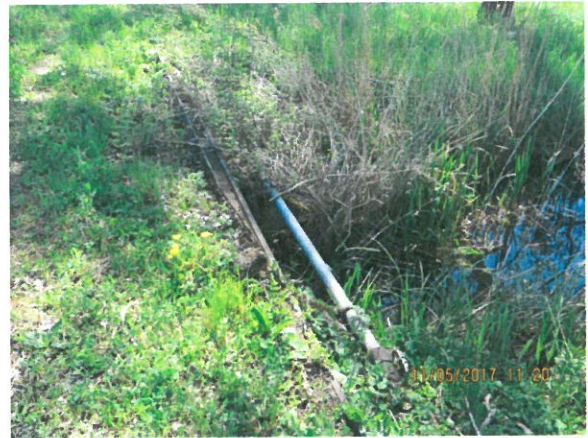
8. Detaliu capăt podeț aval
