EXPERTIZE TEHNICE PODEȚE JUDEȚUL CLUJ ANEXA I – FOTOGRAFII

*Reactualizare Studiu de Fezabilitate pentru
„Electrificarea și reabilitarea liniei de cale ferată
Cluj – Oradea - Episcopia Bihor”*

CONTRACT NR. 36/26.04.2017

BENEFICIAR:COMPANIA NAȚIONALĂ DE CĂI FERATE „C.F.R.” S.A.

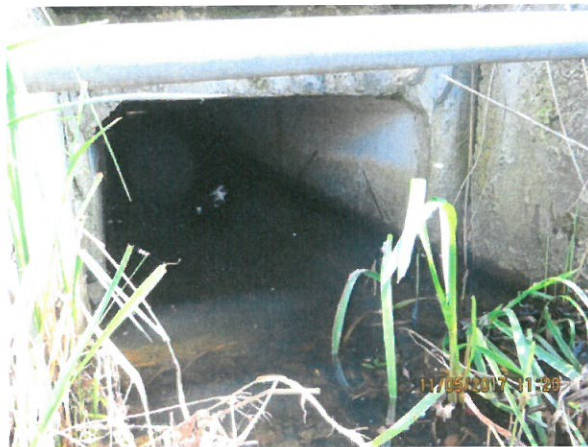
9. Interior podeț din aval – armătură dezvelită

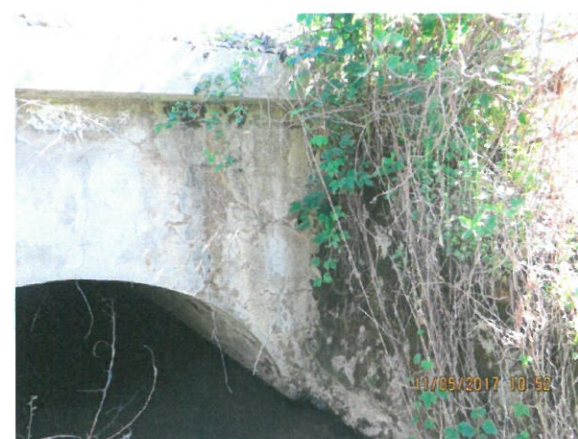
12. Detaliu timpan și aripă podeț din aval

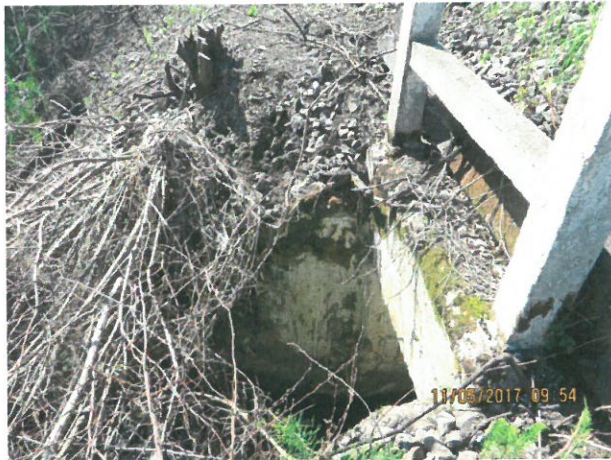
7. Detaliu timpan și aripă stânga din amonte

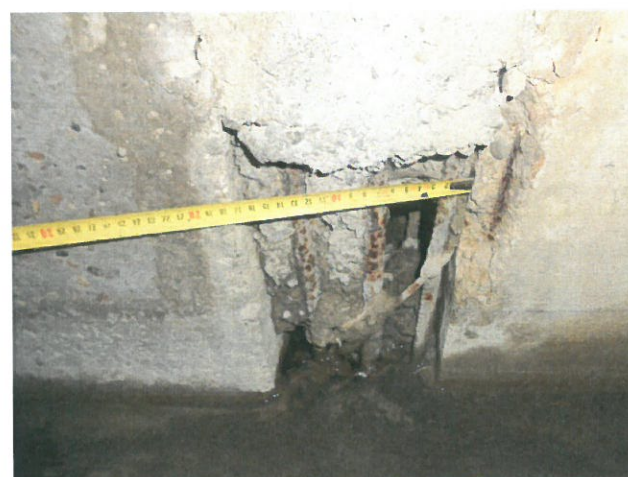
11. Detaliu rost completat între cadre

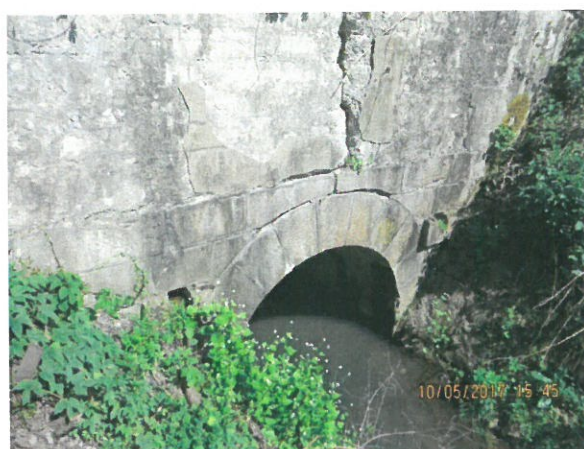
8. Vedere din aval spre podeț – timpan crăpat

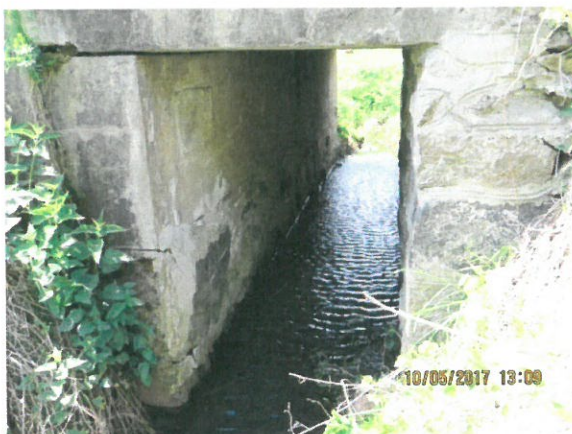
5.Vedere culee Cluj, din amonte, cu degradarea zidăriei din piatră, în zona albiei

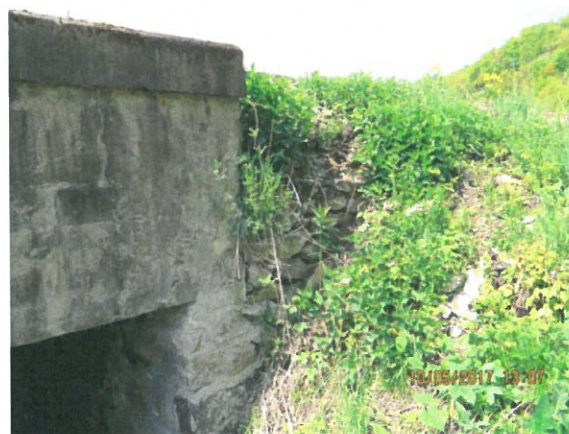
6.Vedere zid întors si sfert de con (degradate), culee Oradea, amonte

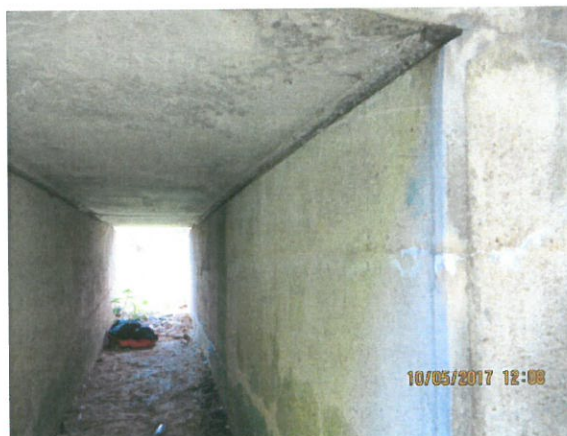
5. Vedere intrados dală – degradări (segregări beton, pete de rugină), și elevație culee Cluj – degradări (ciobituri muchie, crăpături pe suprafața betonului)

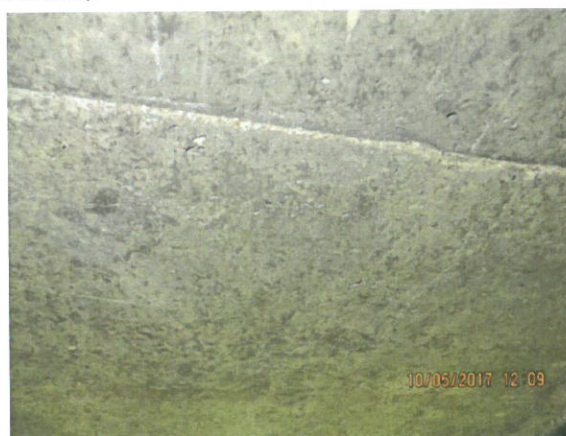
7. Vedere intrados dală, și elevație culee Oradea –
degradări (prezența zonelor umede pe suprața
betonului, segregarea betonului)

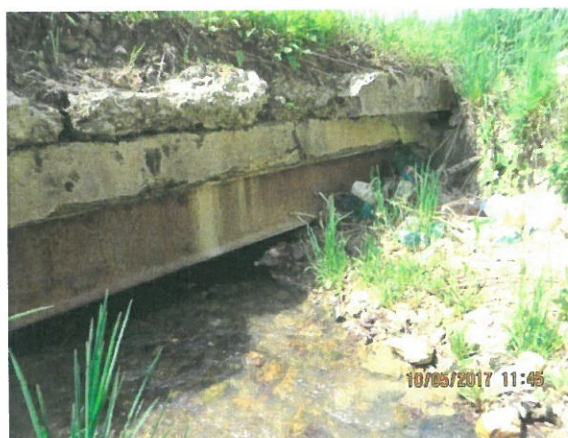
8. Vedere spre zid de sprijin amonte, si culee Cluj (1)

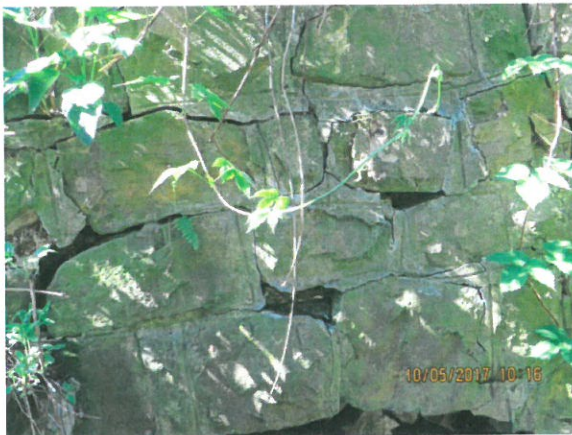
5. Efectul distrugerii bazei timpanului

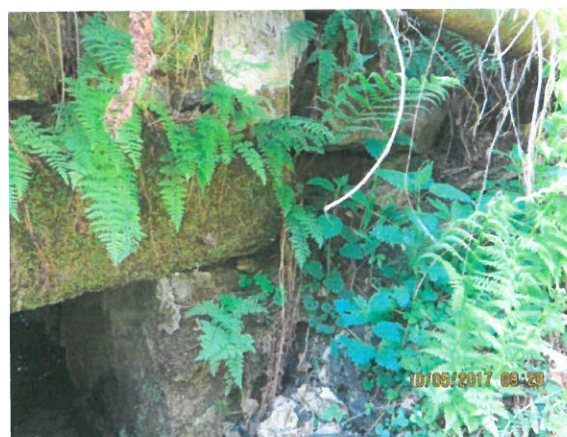
6. Vedere culee Oradea (amonte); moloane degradate timpan

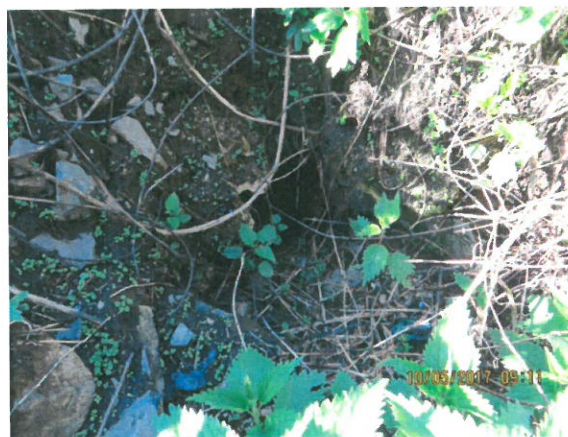
6. Vedere detaliu podet din amonte - degradări (timpan distrus, zid de sprijin pentru albie distrus, colmatare albie și podet)

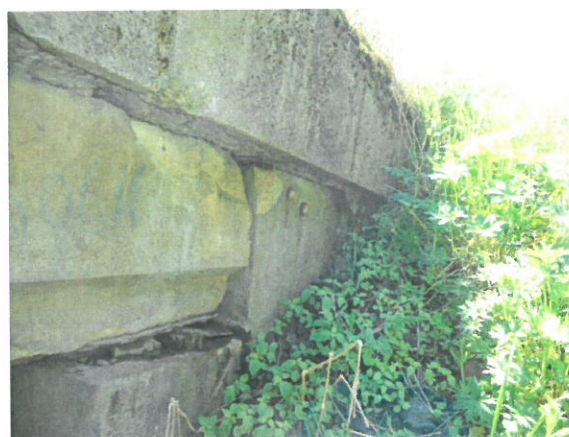
6. Vedere detaliu banchetă culee Oradea amonte - degradări (beton dală desprins)

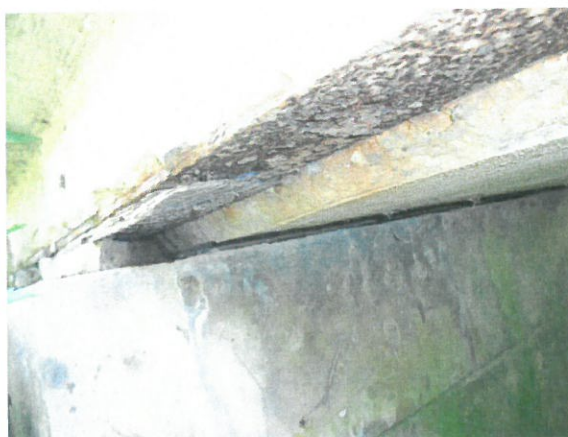
8. Vedere banchetă culee Cluj amonte si grindă metalică marginală – degradări (grindă metalică marginală descoperită și corodată, crăpături beton, carbonatări etc.)

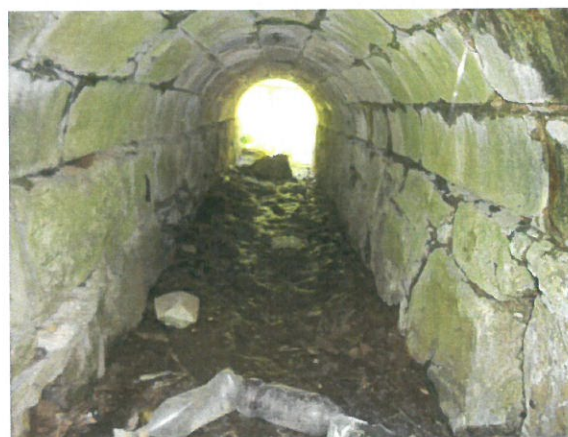
6. Vedere interior podeț dinspre amonte- degradări (moloane sparte, carbonatări, infiltrații, colmatare, etc.)

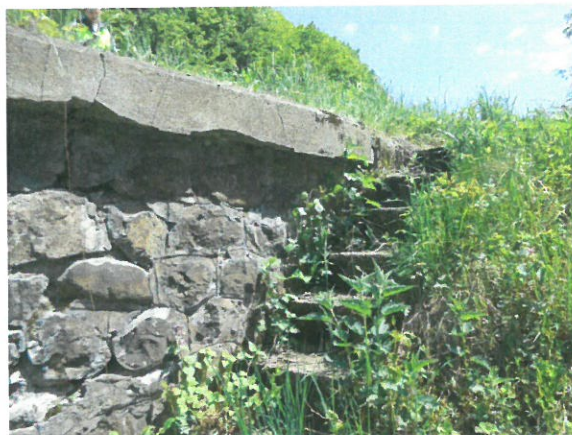
8. Vedere racordare cu terasamentul și scară (dinspre aval) – culeea Cluj – degradări (crăpături beton coronament, etc.)

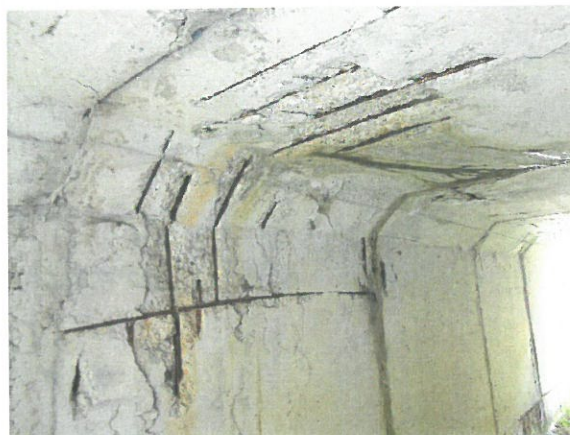
8. Vedere podeț interior – degradări (armături descoperite, infiltrație apă, pete de rugină, carbonatări)

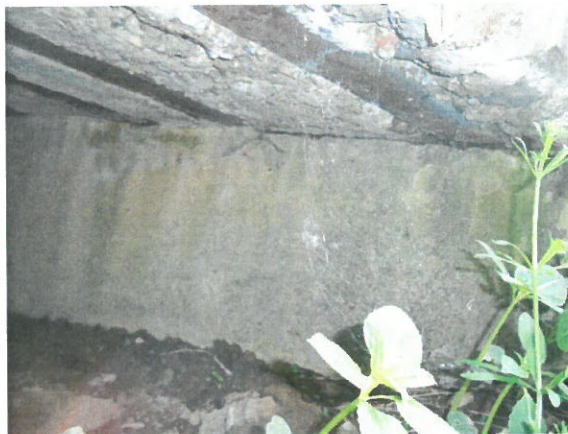
8. Vedere rezemare culee Cluj – degradări (șini descoperite și ruginite, infiltrație apă, pete de rugină, carbonatări, etc.)

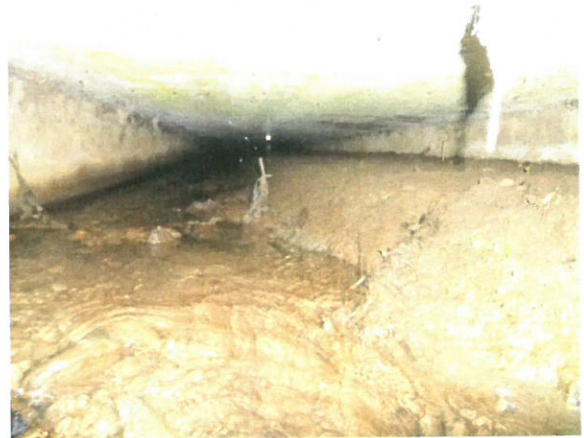
10. Vedere interior podeț dinspre aval - colmatare

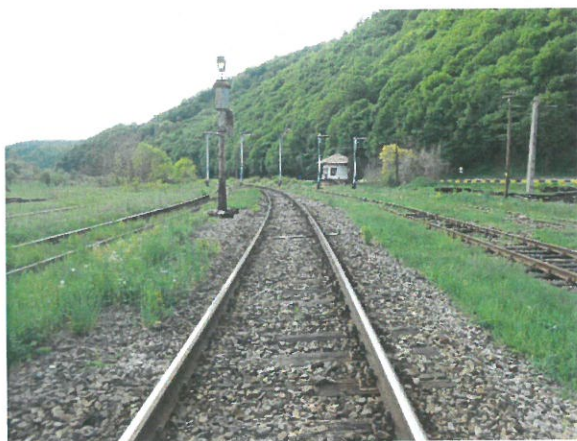
1. Șina și prinderea acesteia de traverse – firul “II”
(vedere în direcția Oradea)

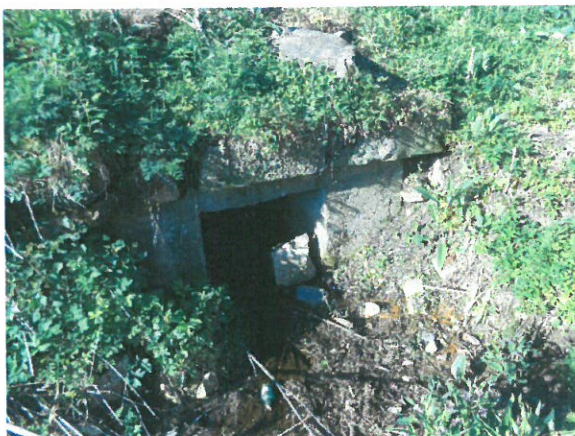
3. Vedere podet, din amonte

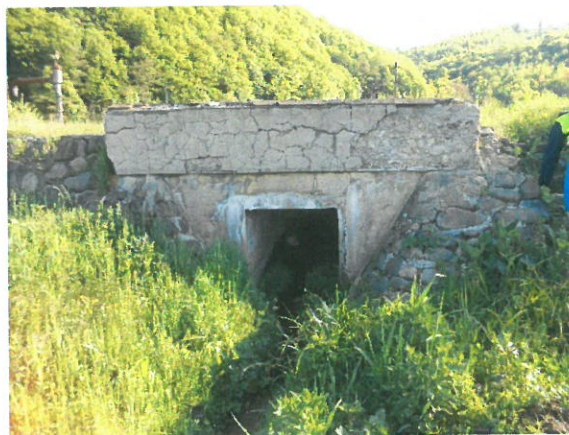
4. Vedere podet, din aval

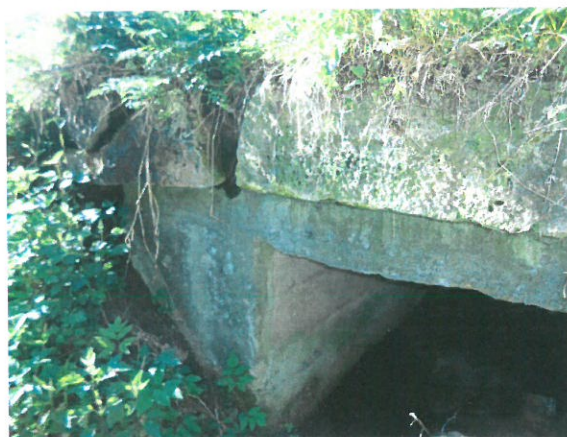
6. Vedere racordare cu terasamentul (dinspre amonte) cu degradări (desprindere molon) – spre Oradea

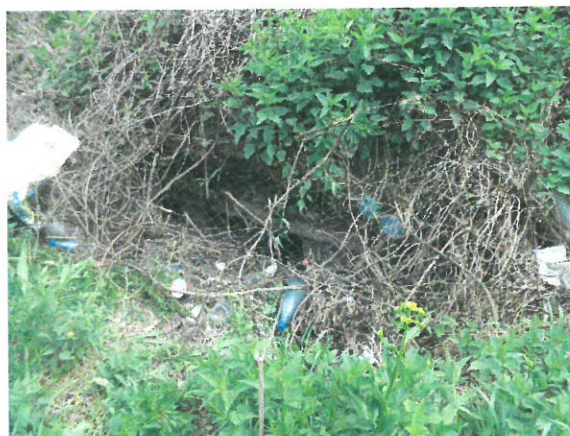
2. Vedere podet, din amonte

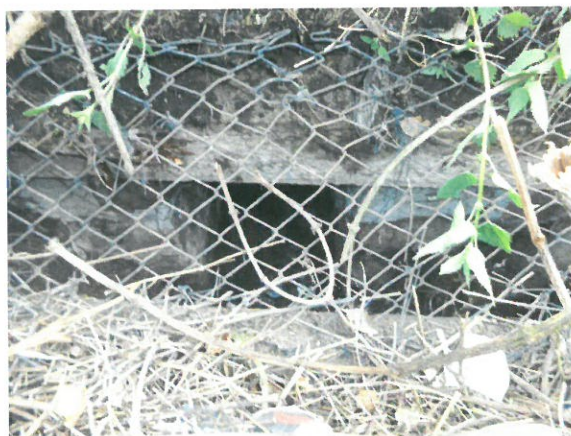
4. Vedere dală și culei, din amonte

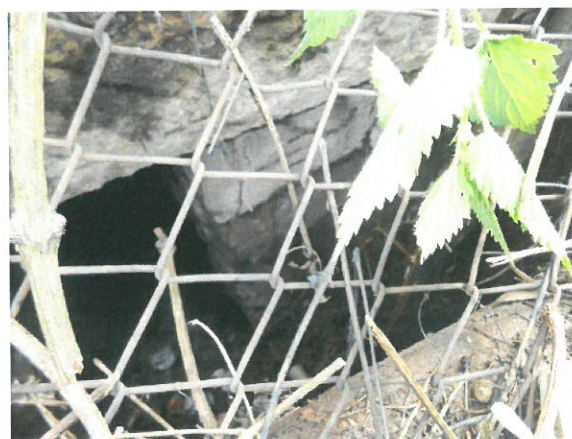
6. Vedere culee Oradea, din amonte

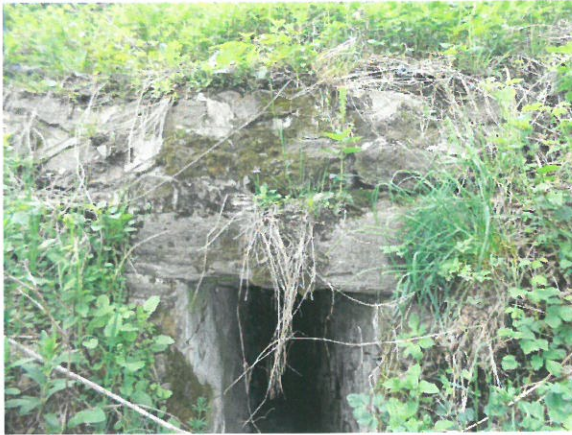
7. Vedere culei, dala marginală și timpan (dinspre aval)

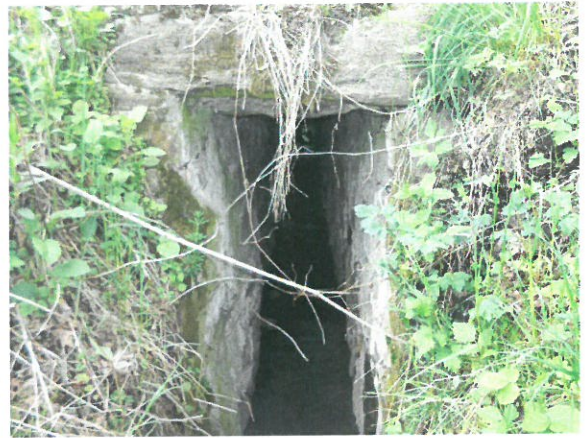
8. Vedere interior podeț (dinspre aval)

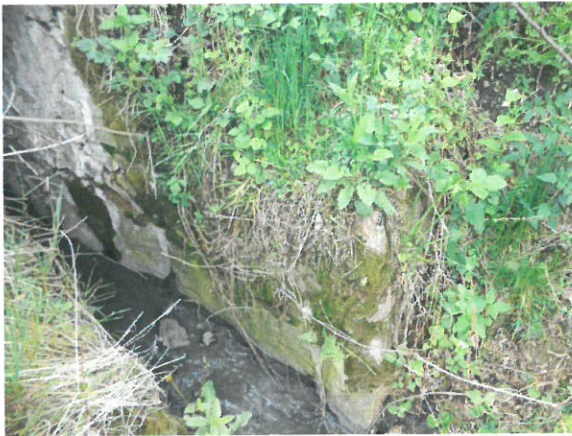
9. Vedere zid albie culeea Cluj (dinspre aval)

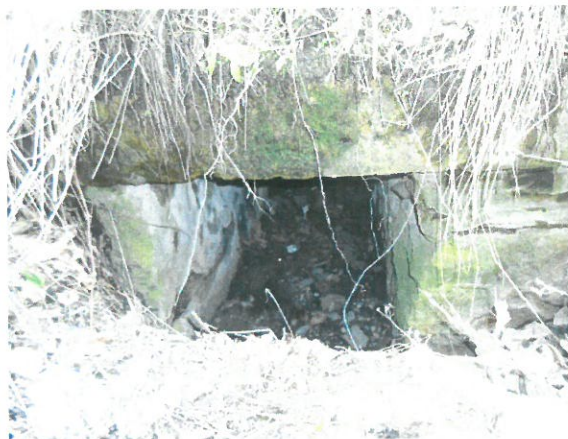
2. Vedere podet, din amonte

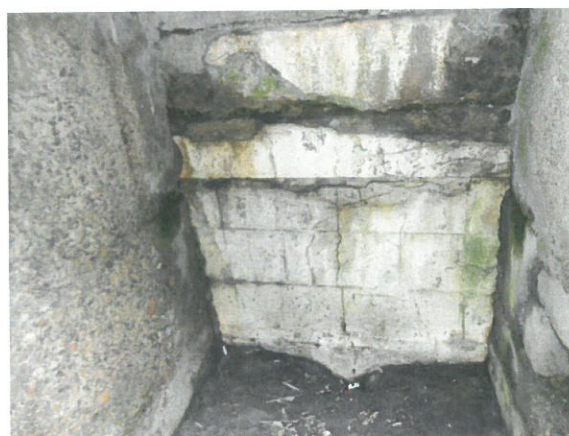
6. Vedere spre podetul dezafectat de pe DN1 (închis/zidit)

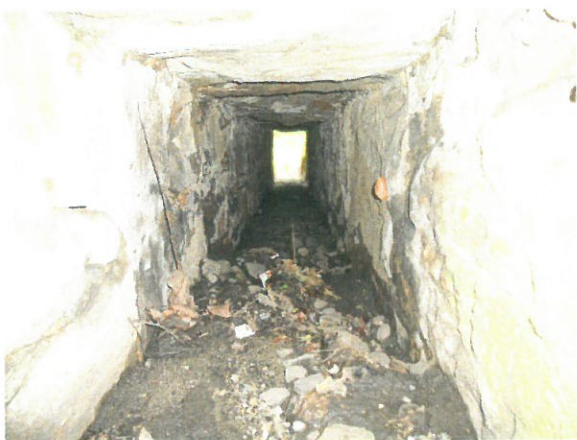
7. Vedere interior podeț (dinspre amonte)

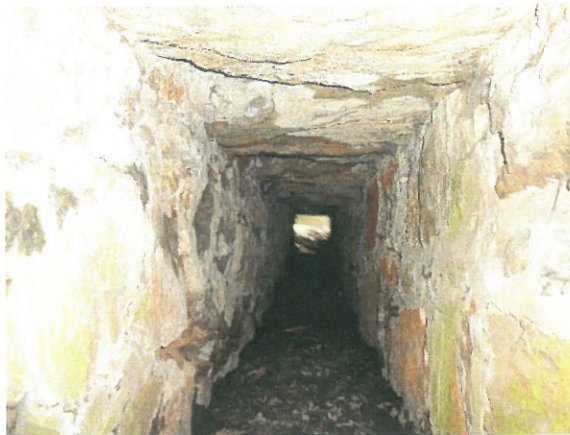
8. Vedere interior podeț (dinspre aval)

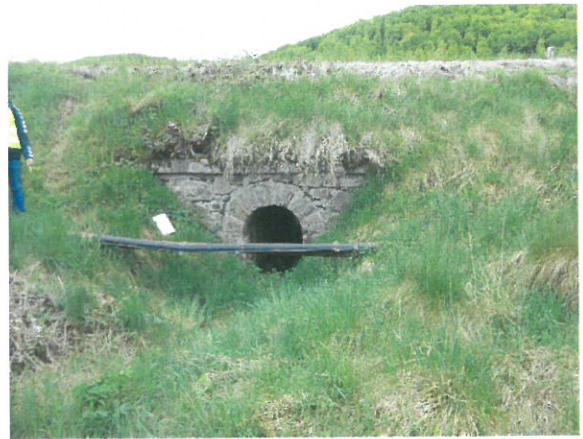
2. Vedere podet, din amonte

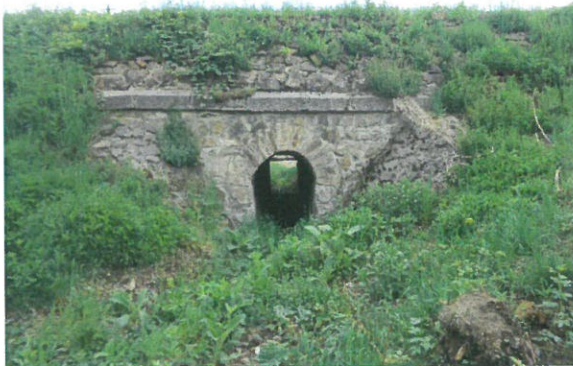
3. Vedere podet, din aval

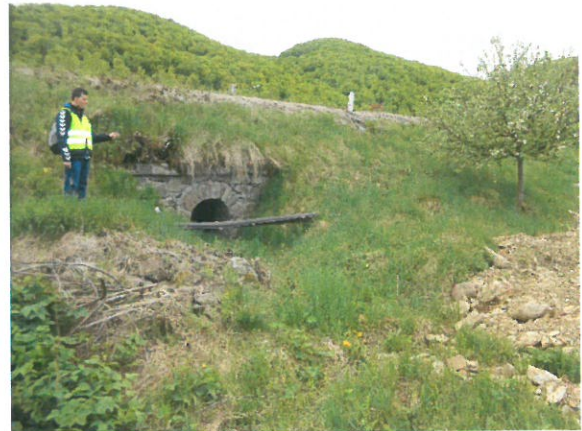
4. Vedere racordare cu terasamentul (dinspre amonte) – culeea Oradea

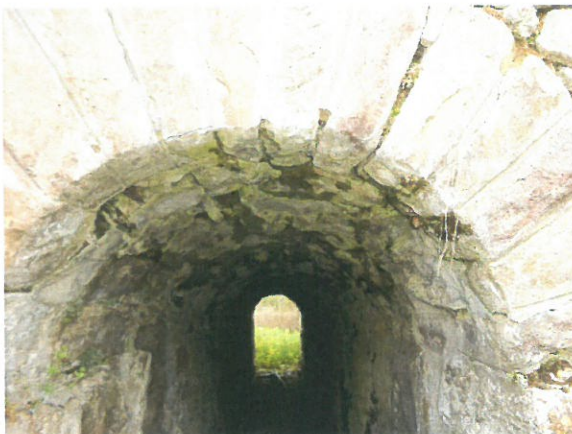
5. Vedere boltă (dinspre amonte)

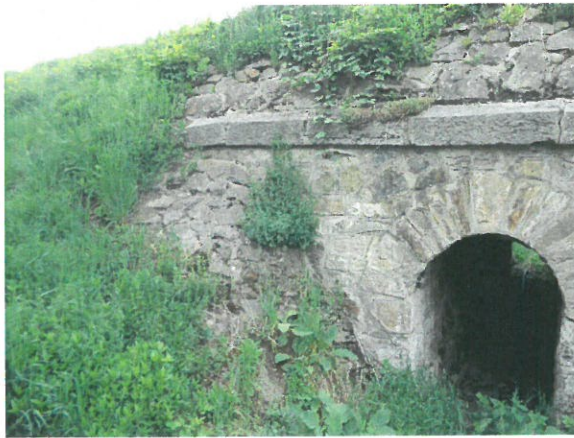
7. Vedere racordare cu terasamentul (dinspre aval) –
culeea Oradea

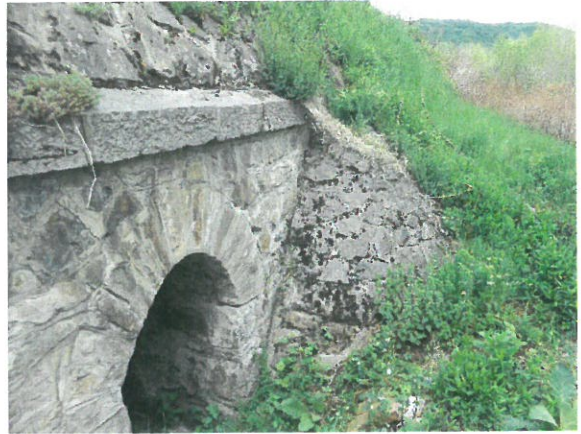
8. Vedere racordare cu terasamentul (dinspre aval) –
culeea Cluj

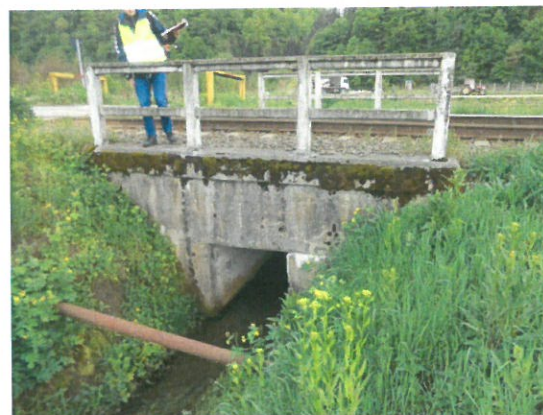
4. Vedere teava metalica

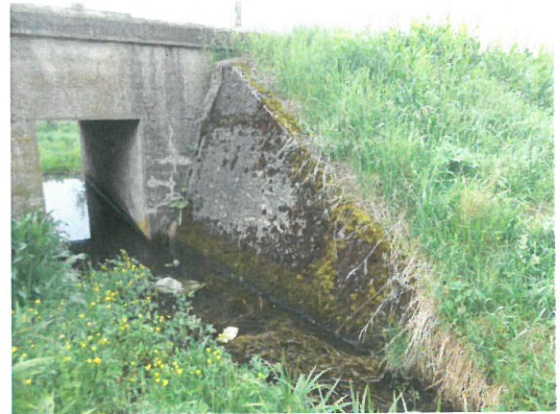
2. Vedere aval podet (degradări beton în timpan)

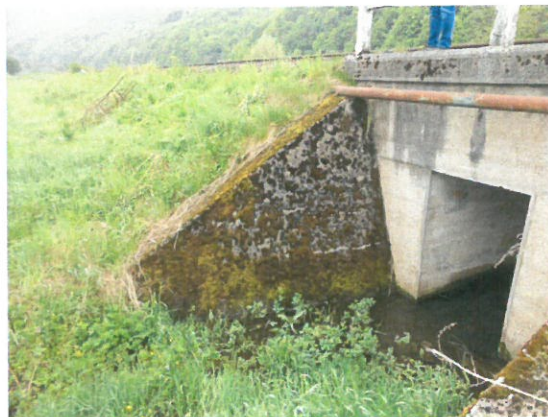
3. Vedere înălțime liberă amonte podet (infiltrații apă)

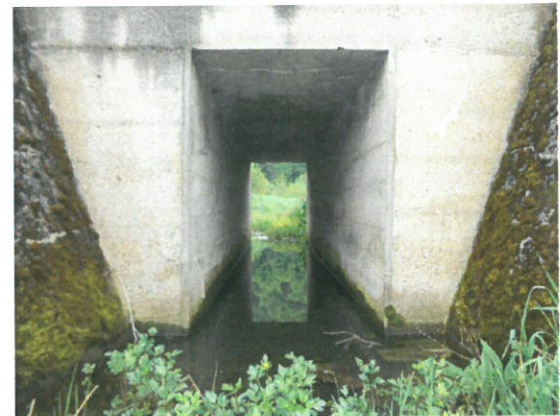
4. Vedere intrados și stagnare apă interior podet

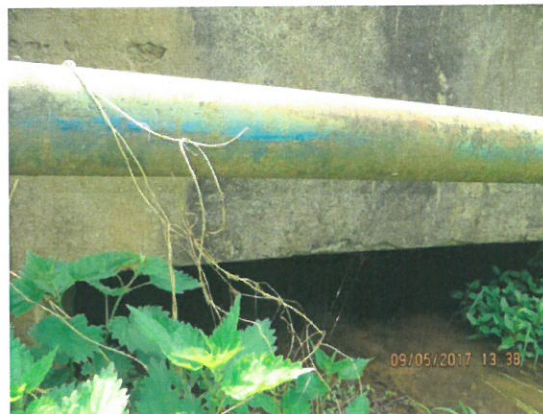
2. Vedere aval podeț (degradări beton în timpan)

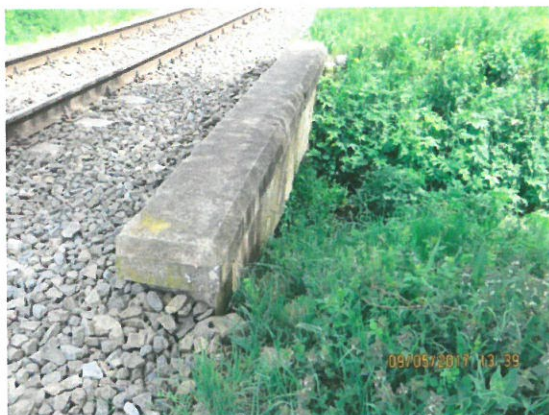
3. Vedere înălțime liberă amonte podeț (infiltrații apă)

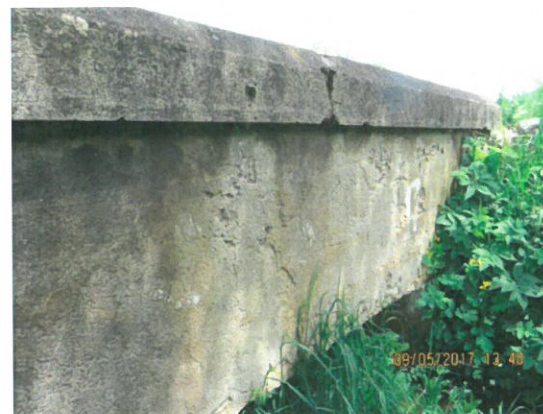
4. Vedere intrados și stagnare apă interior podeț

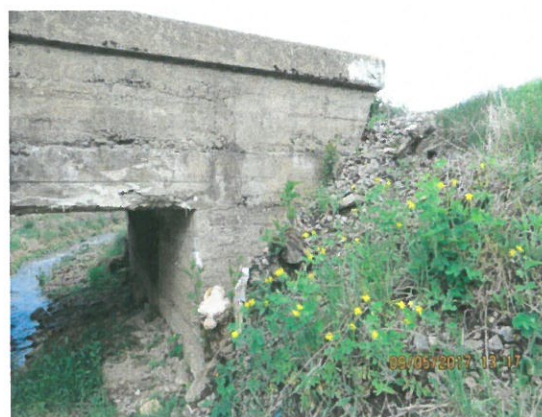
2. Vedere racordări distruse

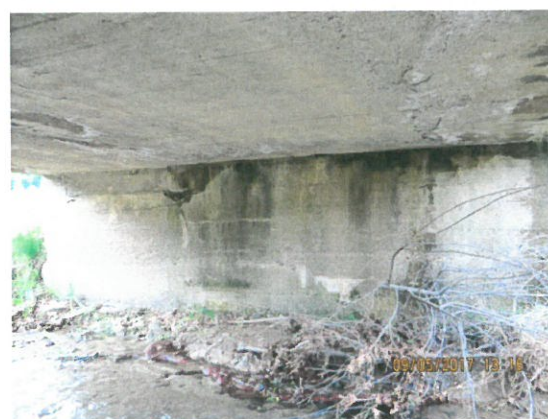
5. Vedere degradări intrados dală beton și infrastructură

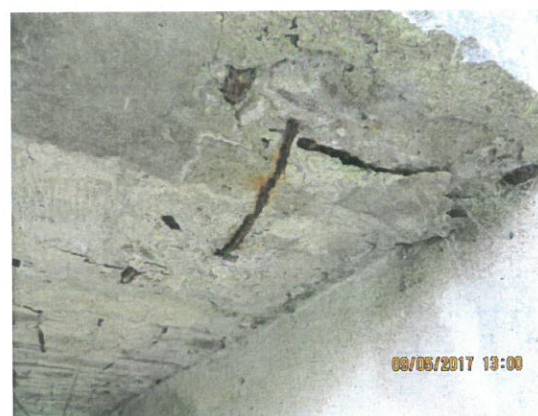
6. Vedere degradări intrados dală beton

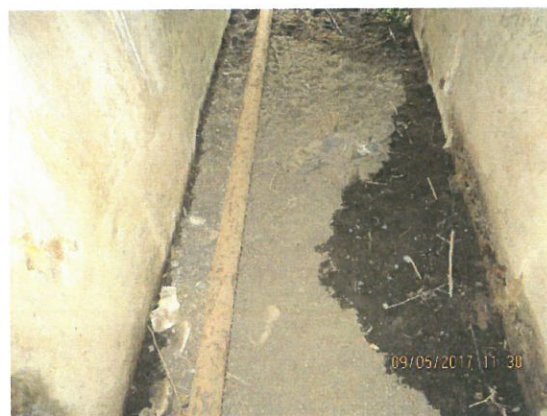
5. Vedere infiltrații apă interior podeț

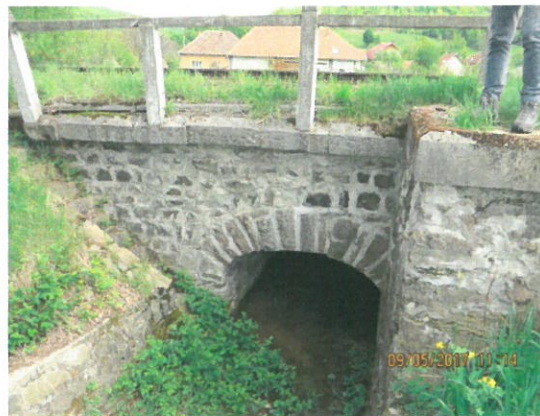
2. Vedere podet boltit aval

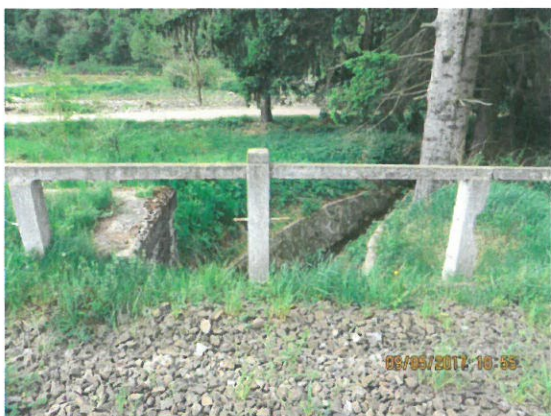
3. Vedere parapet din beton

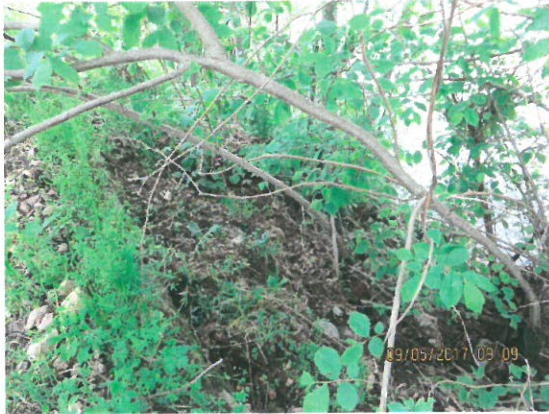
1. Vedere podet colmatat

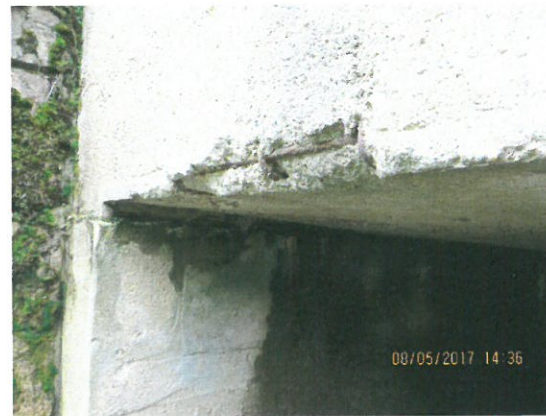
4. Degradare strat de acoperire beton

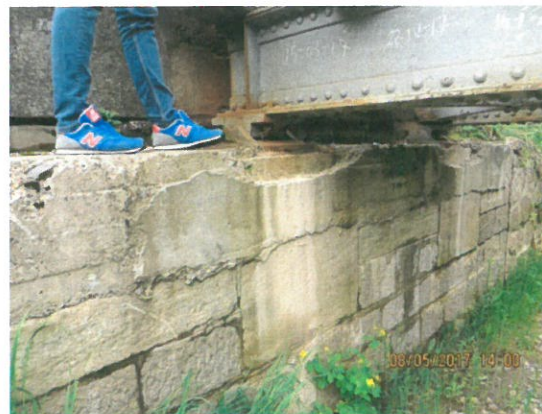
4. Vedere degradari beton infrastructura
