Reactualizarea Studiului de Fezabilitate pentru „Electrificarea și reabilitarea liniei de cale ferată Cluj – Oradea – Episcopia Bihor”

CONTRACT SERVICII: 36/26.04.2017

Prestator: Asociera ACCIONA INGENIERIA - BAICONS IMPEX SRL

EXPERTIZE TEHNICE PODURI JUDEȚUL BIHOR REVIZIA: 0 NOIEMBRIE 2017

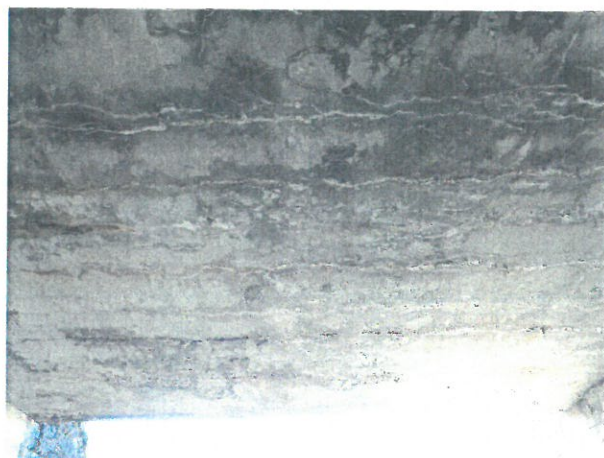
3.Vedere intrados dală de beton

La data vizitării obiectivului s-a constatat că dala de beton prezintă, la intrados, semne ale infiltrației apei, fisuri și degradări ale betonului; fisuri, ciobituri ale muchiilor vii și degradări ale betonului sesizate pe elevația dalei în amonte și aval. În același timp credităm completările făcute în Fișa podului, de către personalul de întreținere, completări ce semnaleză dezvelirea

- Infiltrații de apă și tencuială degradată la elevațiile culeelor;
- fisuri, infiltrații de apă și degradare a betonului la dale;
- lipsa mâinii curente a parapetului metalic din aval;

Degradările betonului din infrastructură și tablierul de beton se datorează, în special infiltrației apei în fisurile mici, care, combinate cu ciclurile de îngheț-dezghet a dus la mărirea fisurilor și la degradarea accentuată a betonului.

- Se vor realiza reparații prin cămășuire cu beton ale suprafețelor degradate de la suprastructură, infrastructură, etc.;
- Se vor repara rosturile afectate de infiltrații de la suprastructură;
- Se va reface hidroizolația podului;
- Se vor curăța și repara racordările cu terasamentul;
- Se va curăța și decolmata canalul de sub pod.

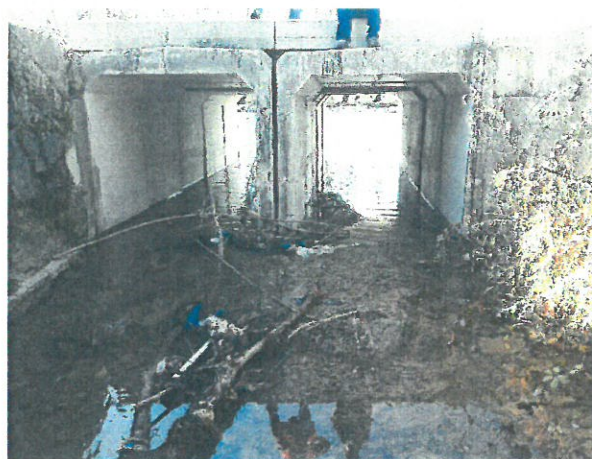
14.Vedere albie Aval

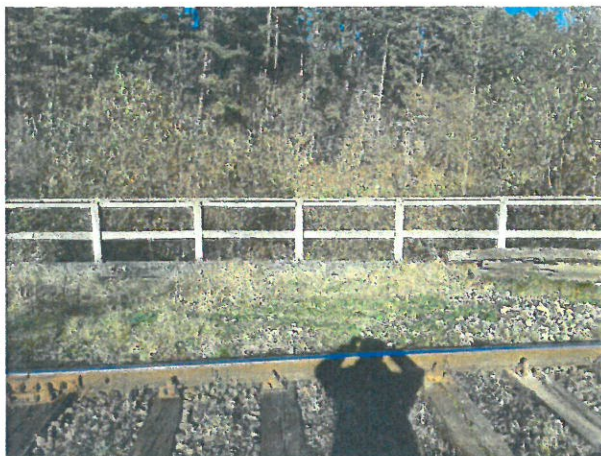
3.Parapet de beton, în Amonte

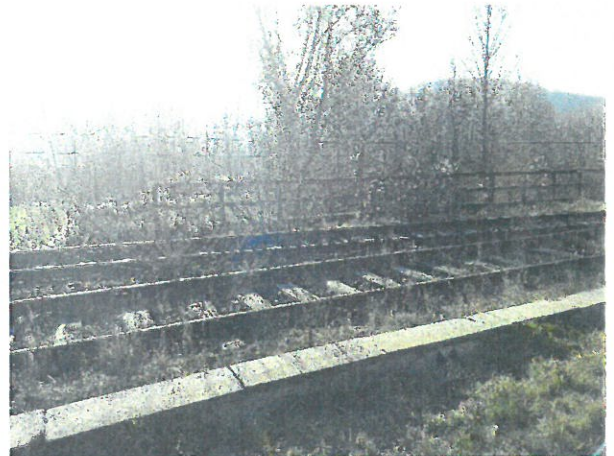
4.Parapet de beton, în Aval

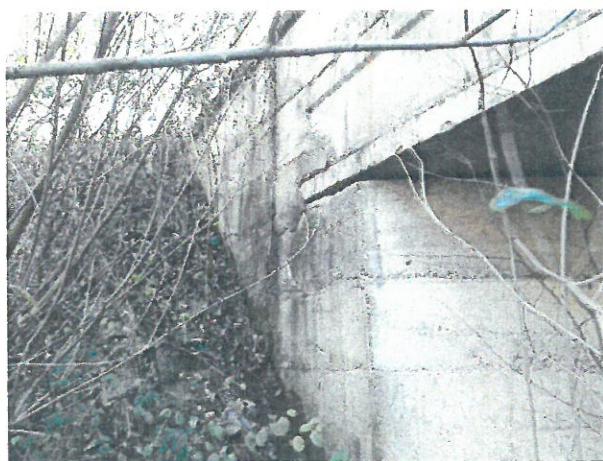
11.Taluz pereiat Culee Cluj Napoca, în Amonte

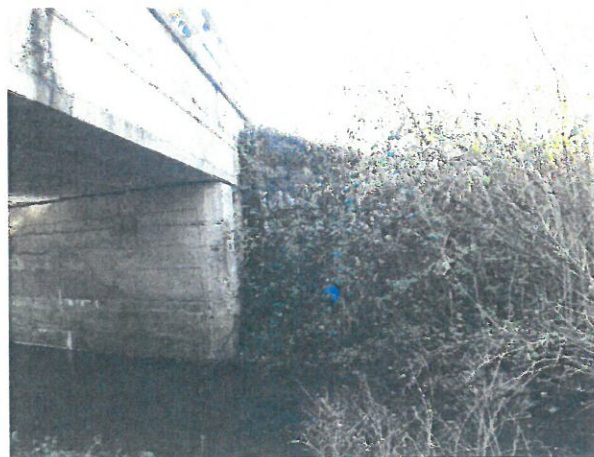
12. Aripă de beton Culee Oradea, în Amonte

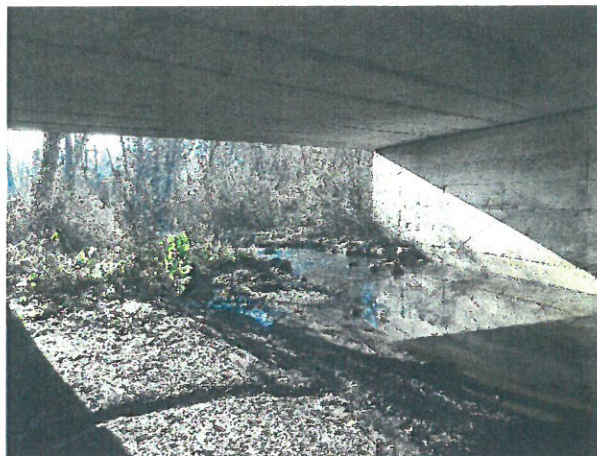
14.Vedere albie Aval

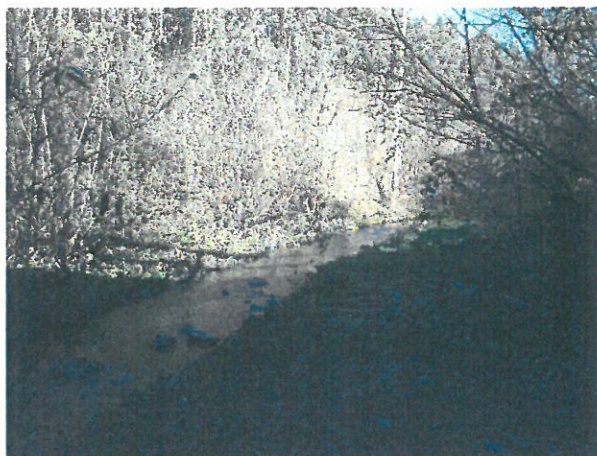
16.Vedere albie Amonte

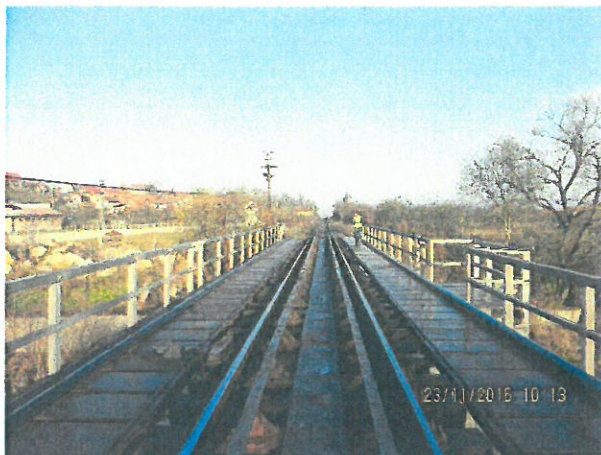
1. Calea, tipul traverselor și contrașinei pe Pod

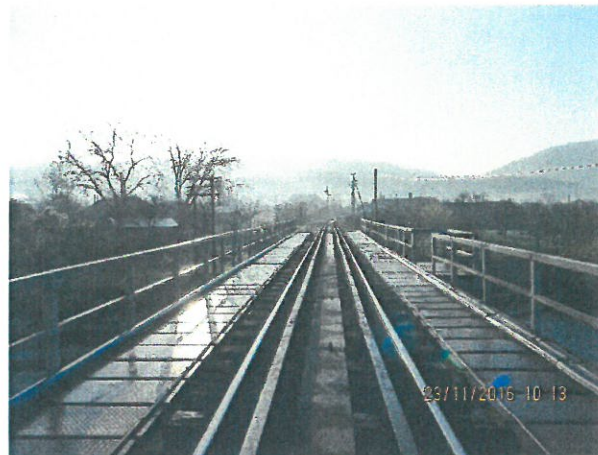
2. Calea, tipul traverselor și contrașinei pe Pod

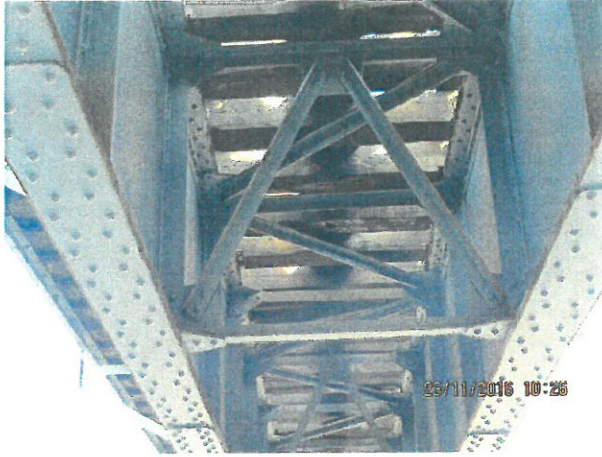
7.Vedere intrados tablier G.I.P.C.S.N. L=19.40m

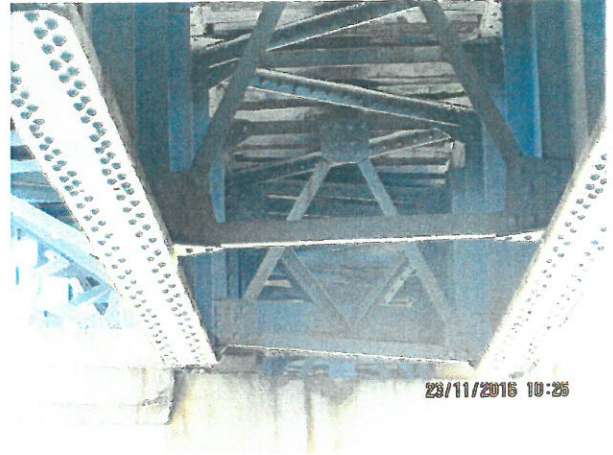
8. Vedere intrados tablier G.I.P.C.S.N. L=19.40m

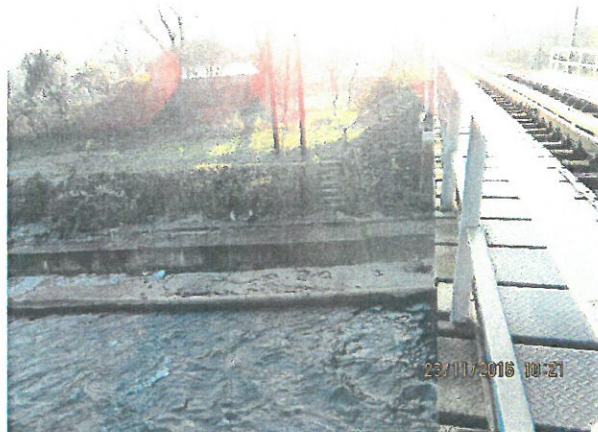
14. Aripă din zidărie de piatră și zid de sprijin în Aval, Culee Cluj Napoca

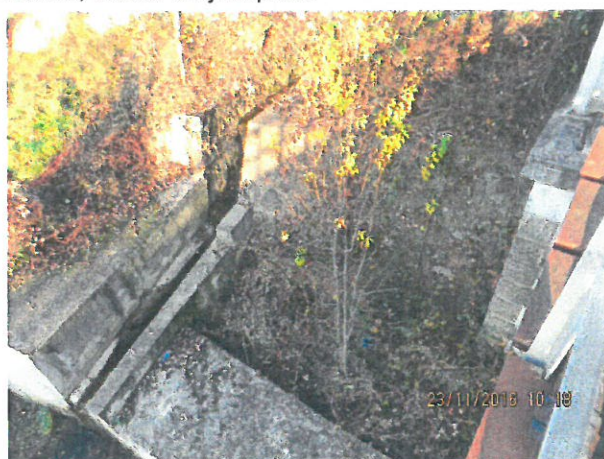
17. Zid de sprijin și șanț de colectare în Amonte, Culee Oradea

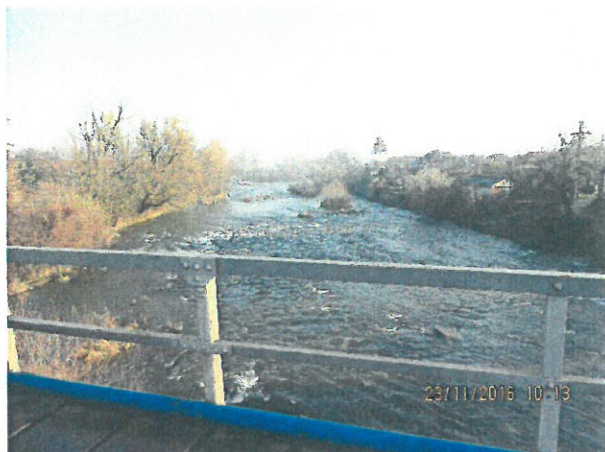
19.Vedere albie, Aval

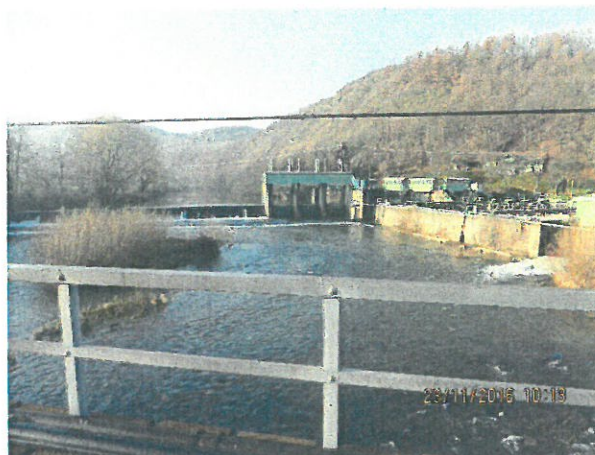
20.Vedere albie, Amonte

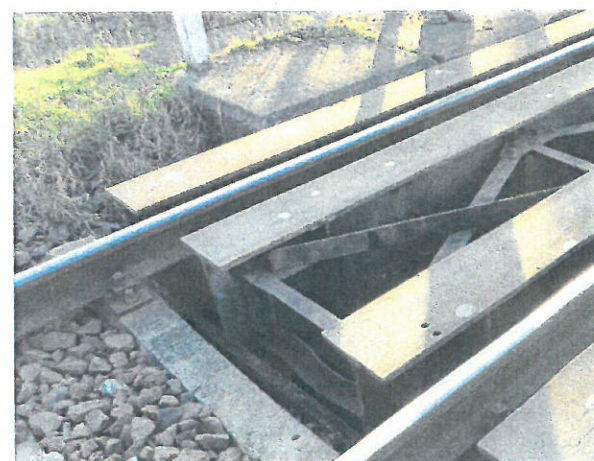
13. Cadru transversal de capăt și contravântuire superioară, Culeea Oradea, deformat

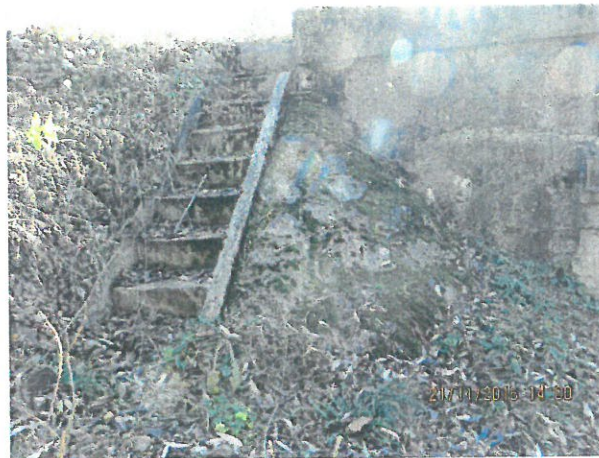
21. Sfert de con și scări de acces Culeea Cluj Napoca, Aval

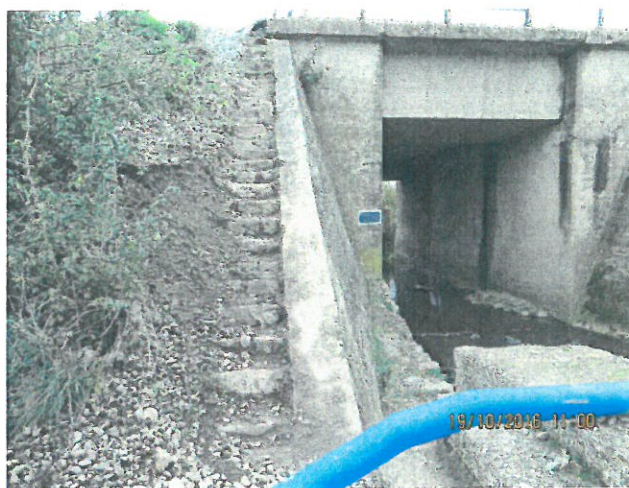
8.Vedere aval culeea Cluj

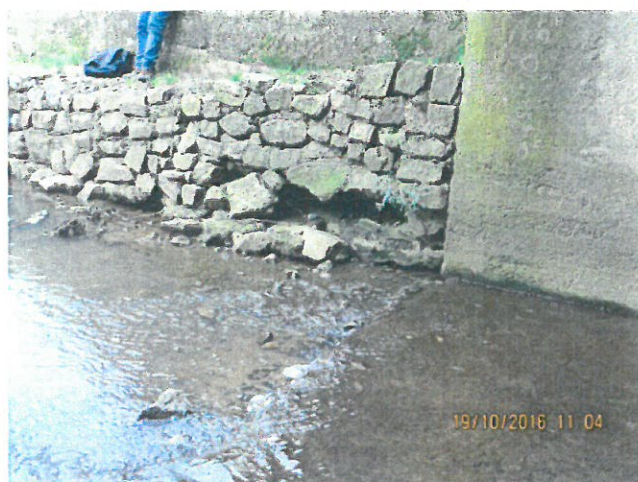
9.Vedere aripă culeea Cluj aval

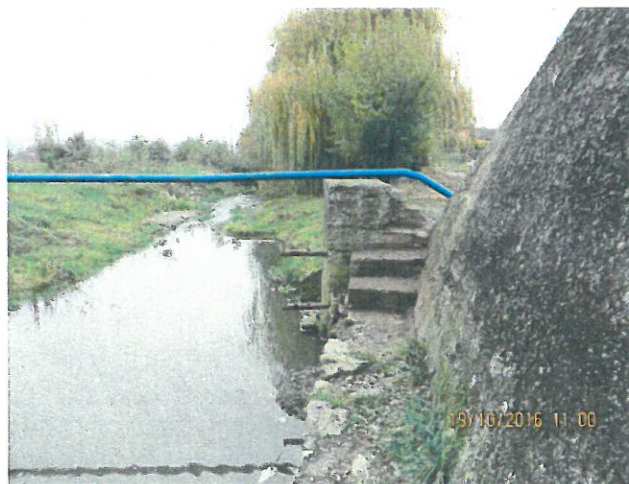
12. Vedere aripă culeea Cluj aval

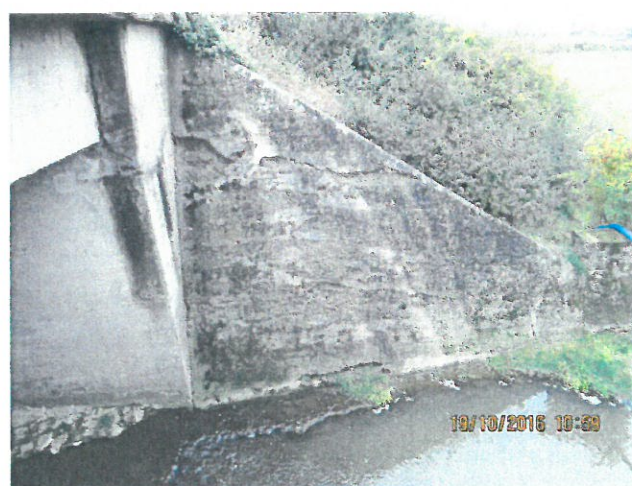
24. Vedere pod aval (firul I). Aripă culee Oradea

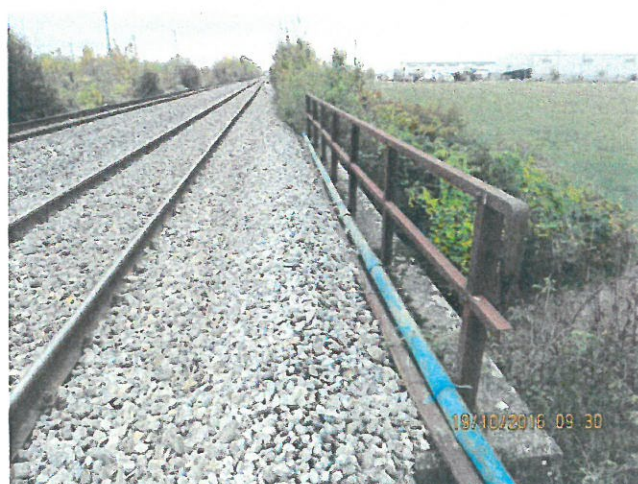
5. Conducte cabluri firul I

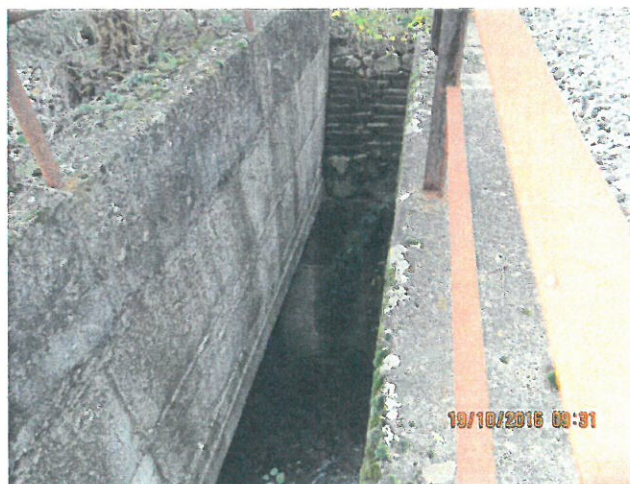
6. Parapet metalic firul II amonte. Spațiu între tablielele existente

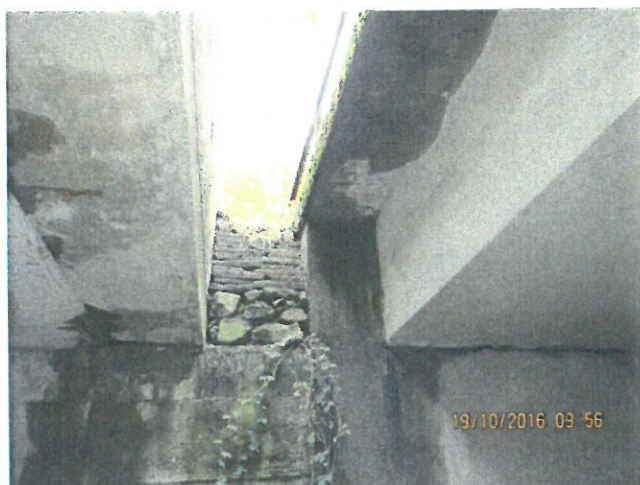
15. Spațiu între tablierul firul I și II și tablierul dezafectat

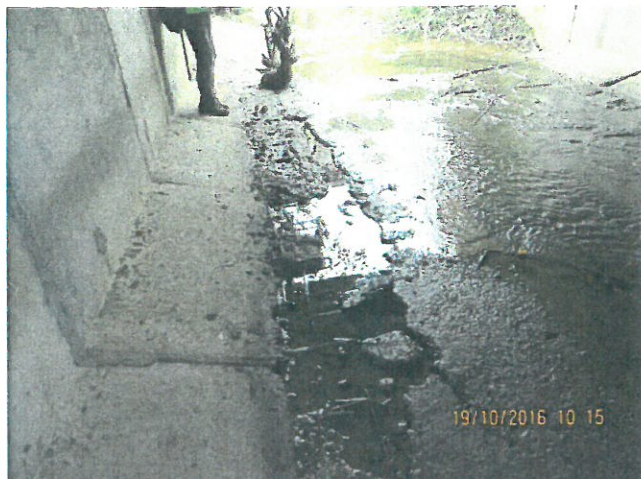
19. Vedere albie sub pod pe zona tablierului dezafectat.

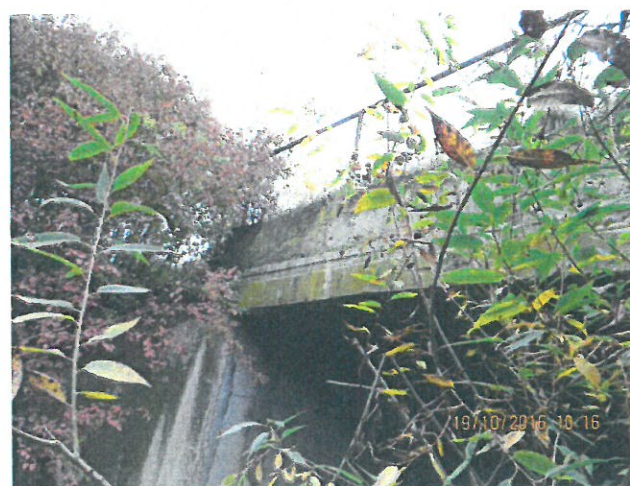
24. Vedere amonte. Culee Oradea

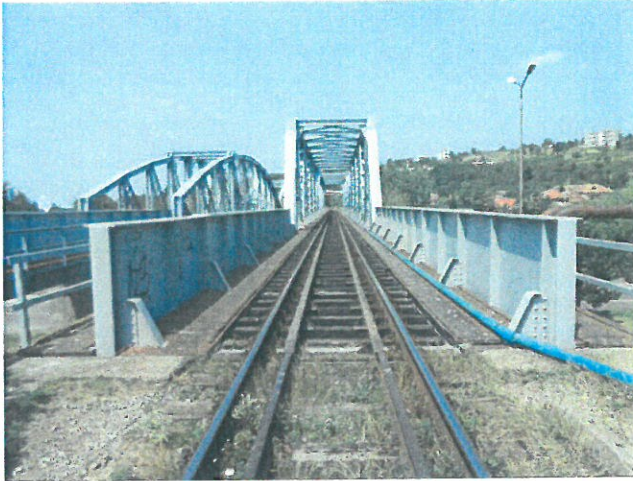
1. Calea și tipul traverselor pe Firul I. Contrașine.

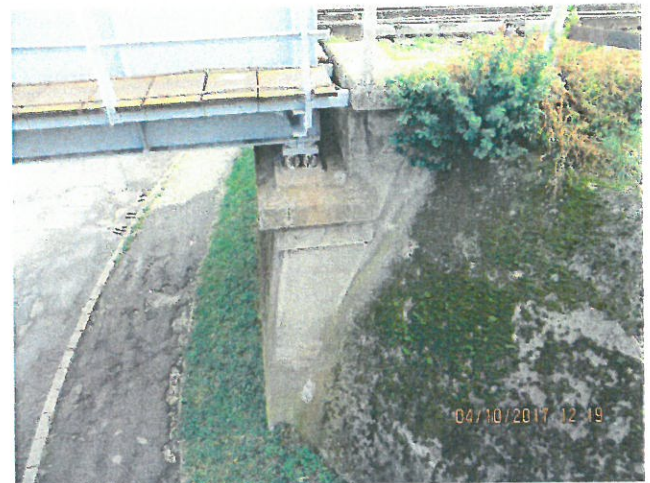
4. Vedere culee Cluj. Grinda principală și parapet fir I

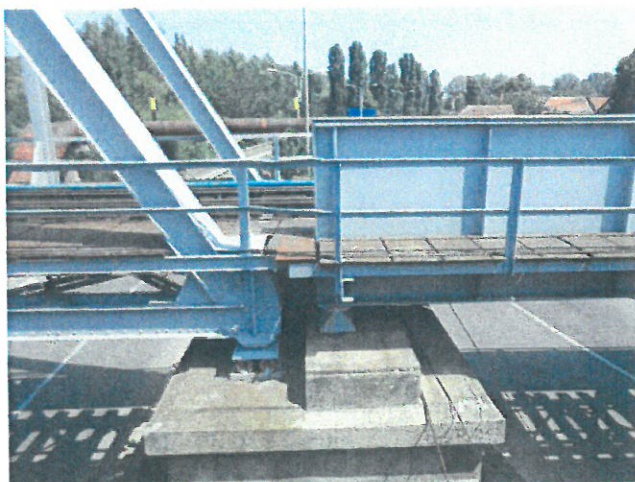
5. Vedere aparate reazem (mobil și fix) fir I pe pilă.

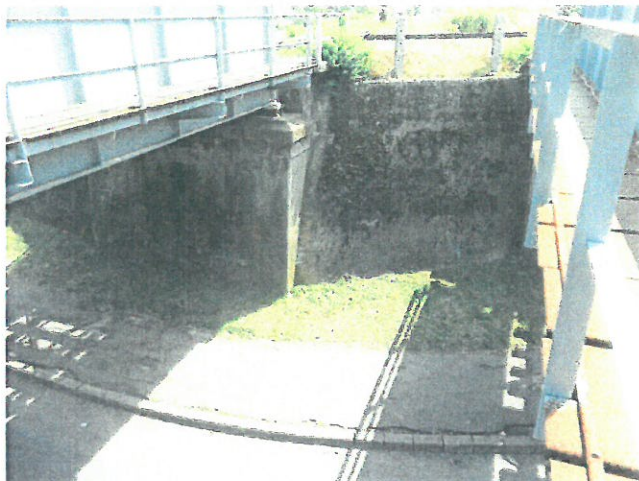
7. Vedere culee Cluj fir I.

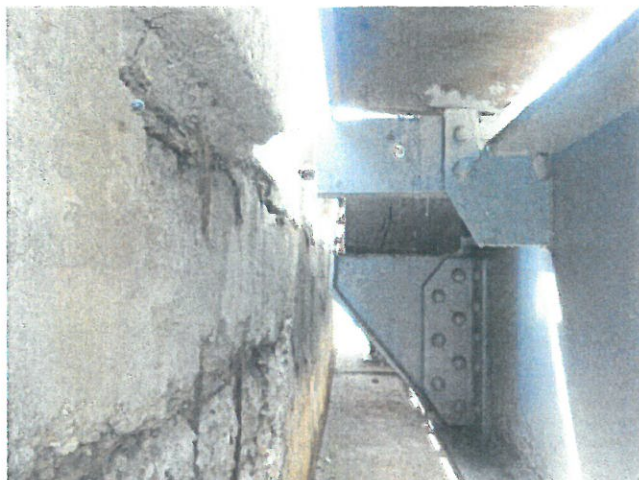
9. Bancheta culee Cluj fir I. Armătura la vedere

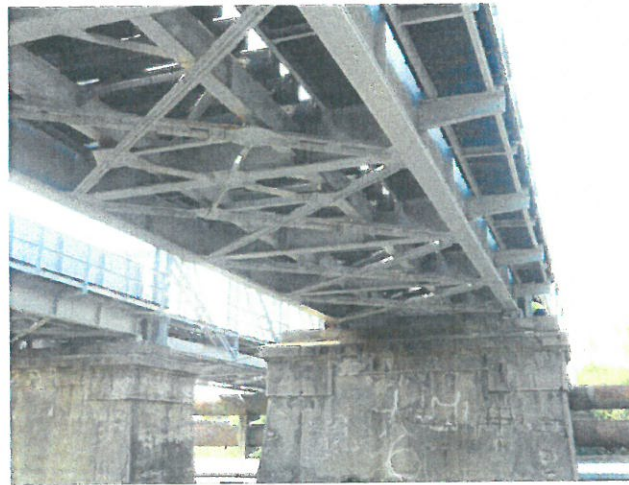
16. Vedere intrados tablier fir I.

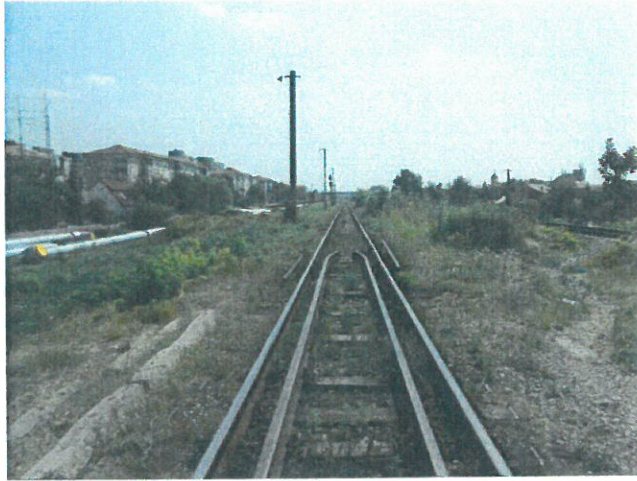
1. Calea și tipul traverselor pe Firul II. Contrașine.

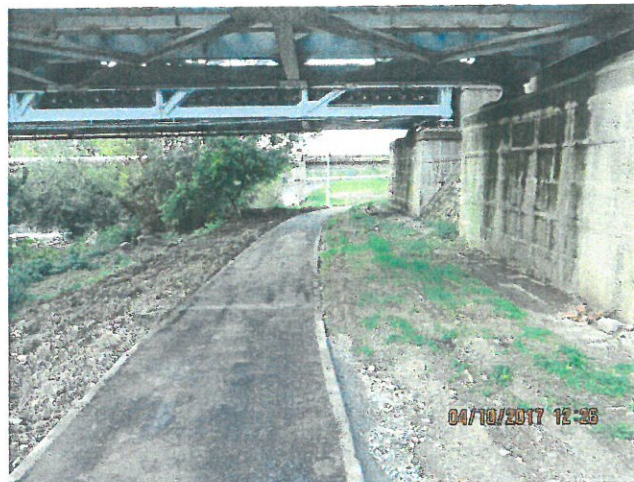
2. Vedere tablier fir I. Culeea Oradea.

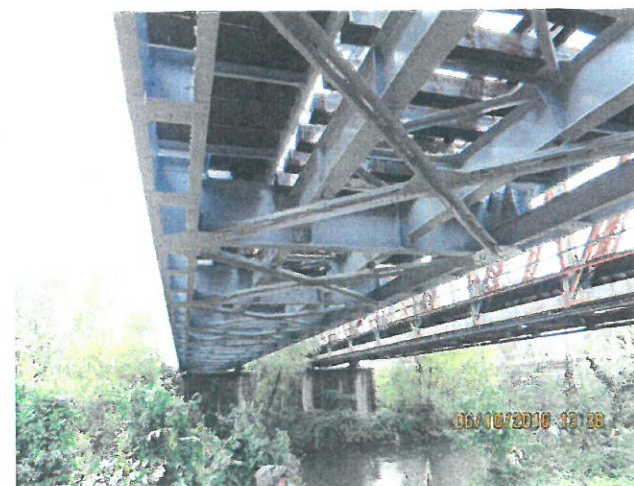
6. Vedere intrados tablier fir I.

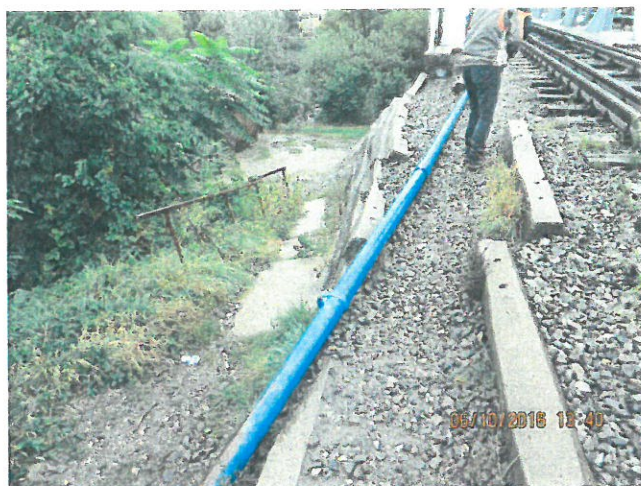
7. Pozare cabluri fir I. Culeea Oradea

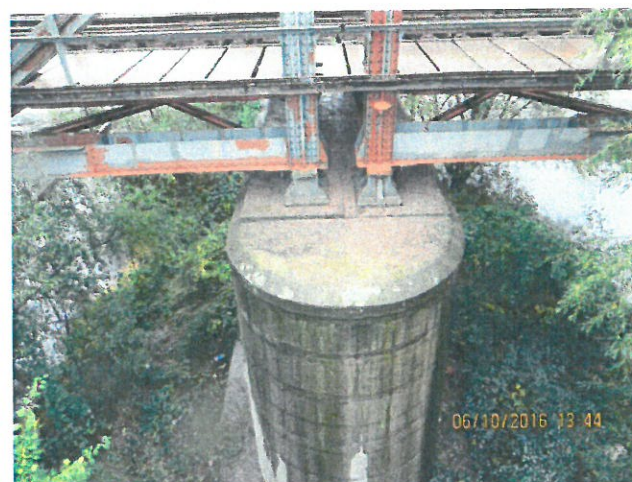
16. Vedere banchetă rezemare pile. Aparate de reazem

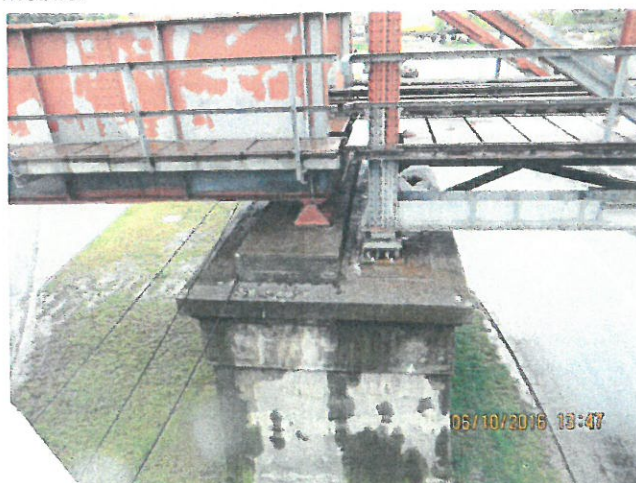
17. Vedere banchetă rezemare pile. Aparate de reazem.

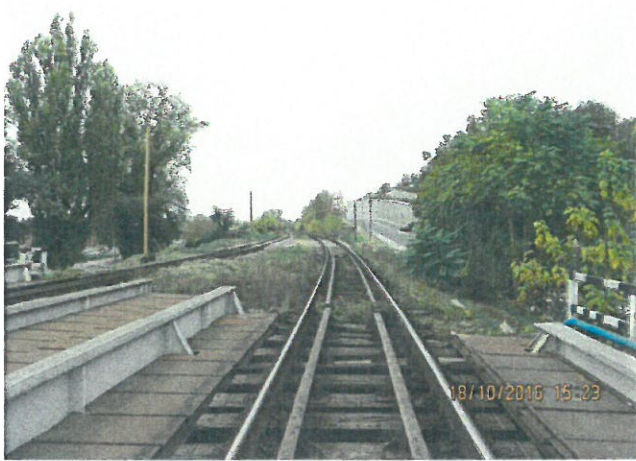
1. Calea și tipul traverselor pe firul I. Contrașine.

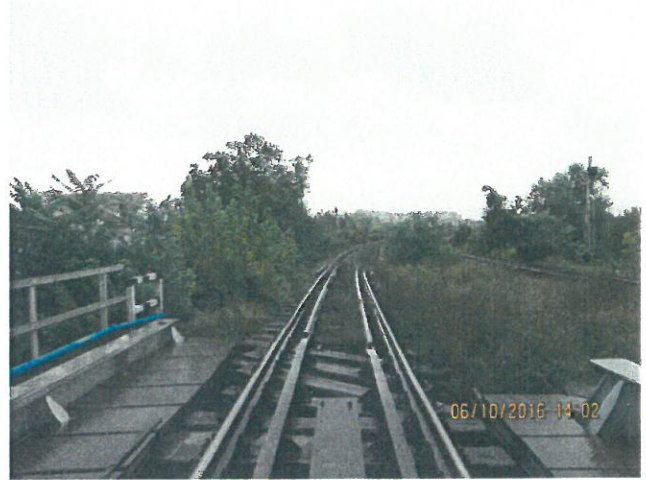
2. Calea și tipul traverselor pe firul I. Contrașine.

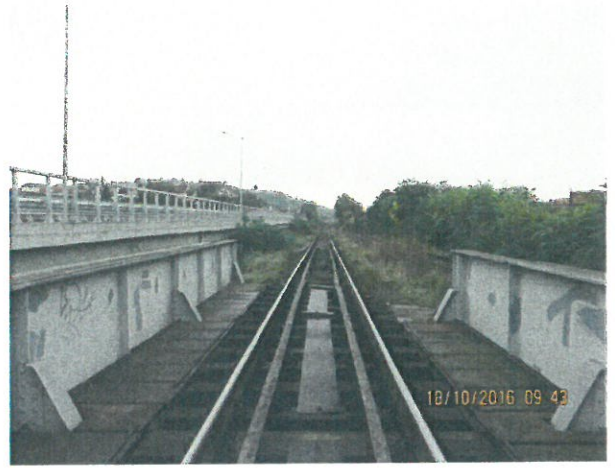
2. Calea și tipul traverselor pe firul I. Vedere spre Cluj

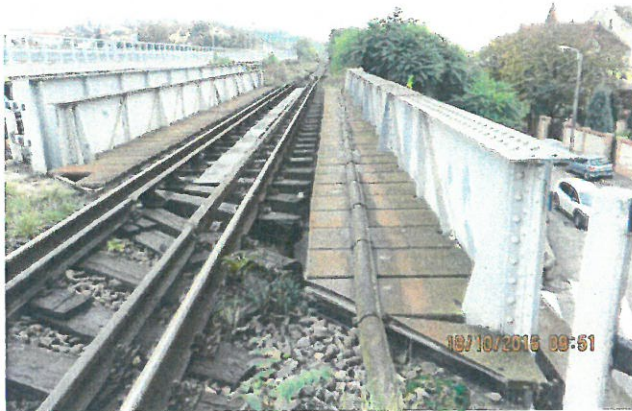
3. Calea și tipul traverselor pe firul II. Vedere spre Cluj

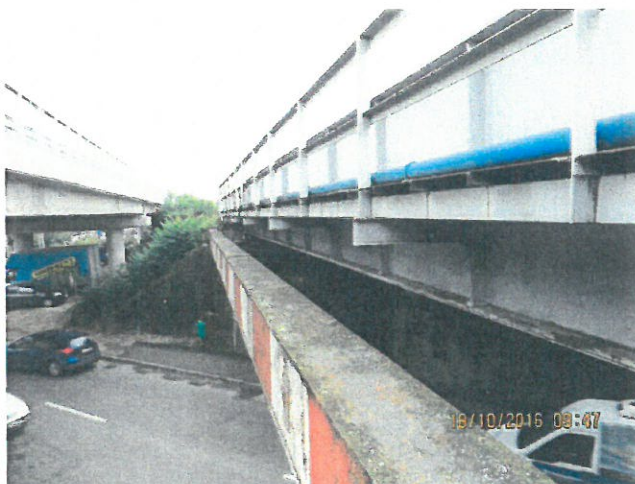
5. Parapet metalic și pozare conducte fir I. Aripă culee Cluj

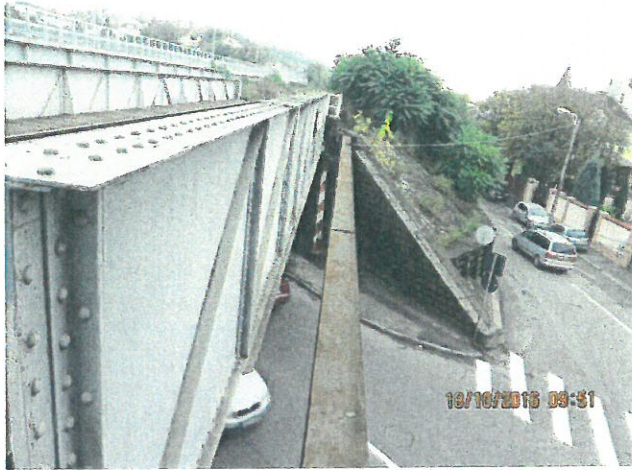
7. Vedere grindă metalică fir II. Aripa culee Cluj

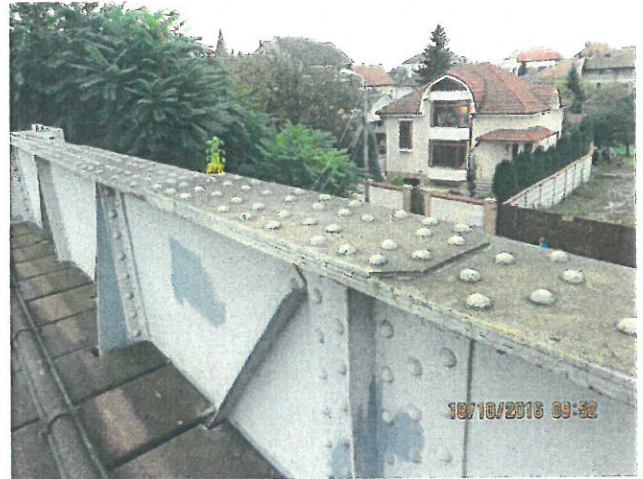
8. Vedere grindă metalică fir II.

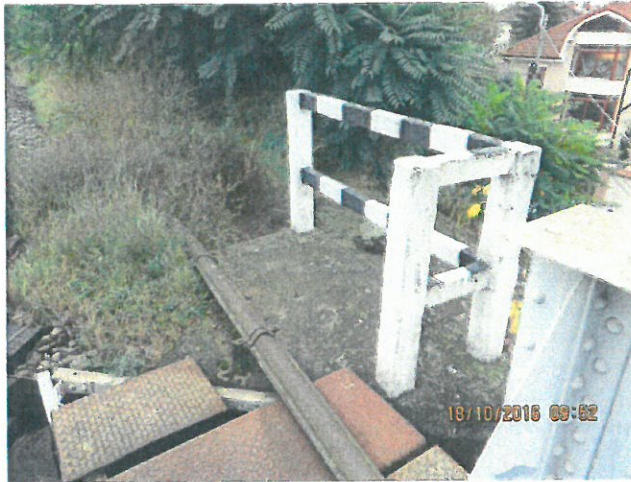
9. Vedere parapet beton fir I.

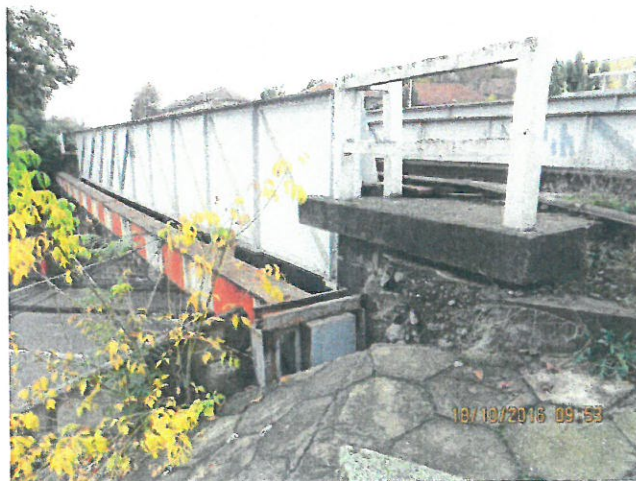
11. Vedere grindă metalică fir II

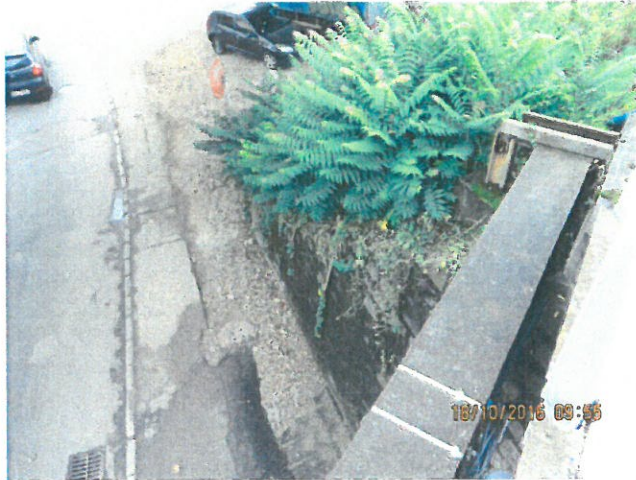
15. Vedere aripă culee Cluj (fir I)

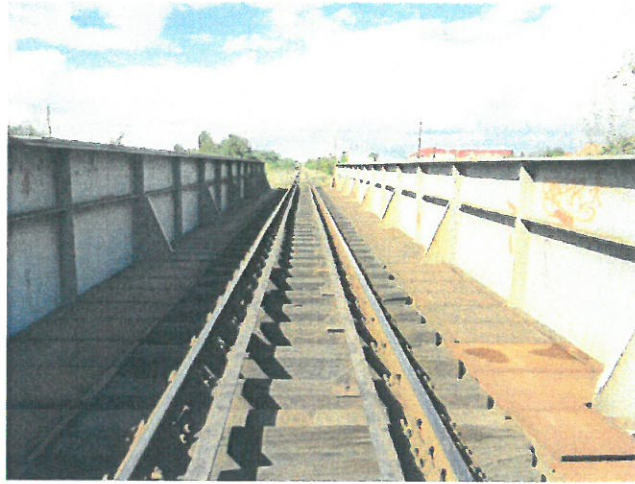
1. Calea și tipul traverselor pe firul I. Vedere spre Episcopia Bihor

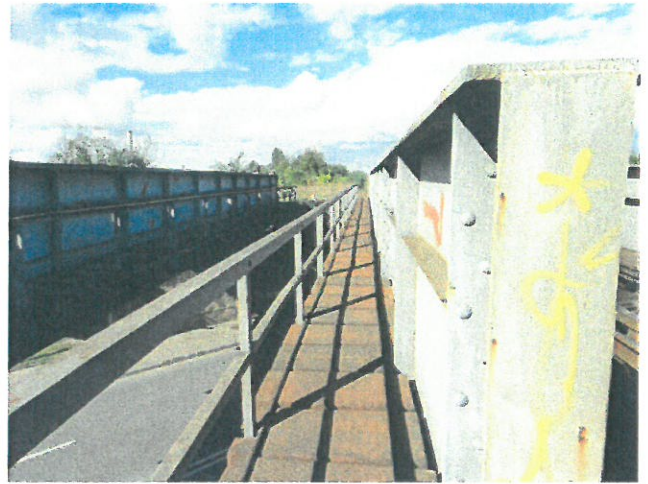
2. Parapet metalic și grindă metalică stânga firul I.

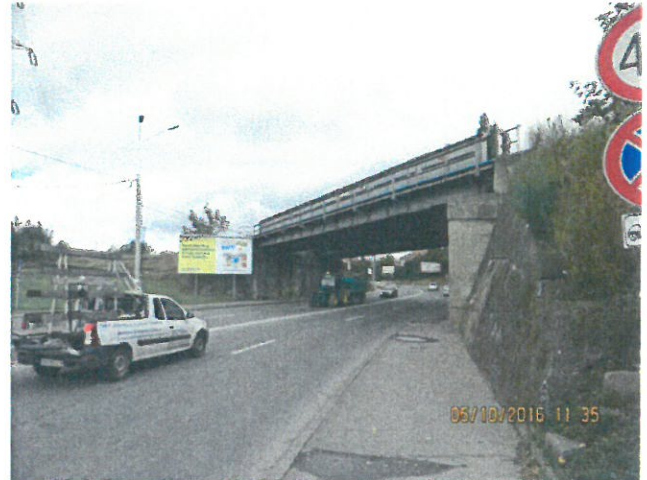
4. Vedere tablier fir II

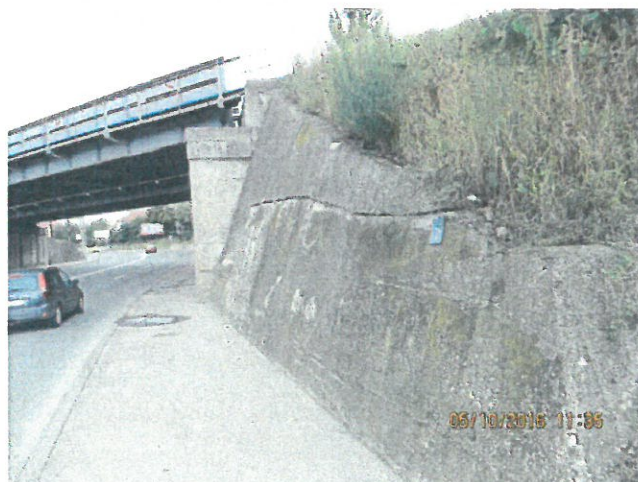
5. Vedere culee și aripa Cluj fir II

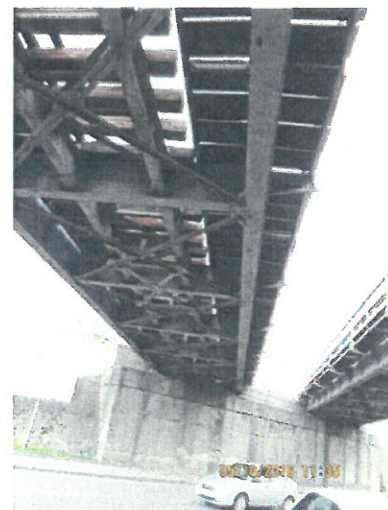
6. Vedere intrados tablier fir II

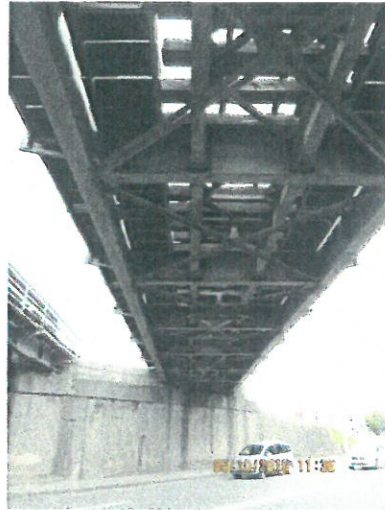
7. Vedere intrados tablier fir I

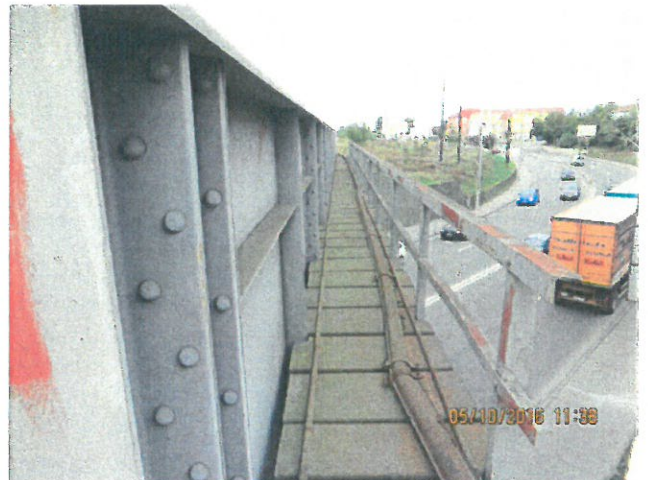
10. Vedere grinda metalica fir I. Parapet metalic si pozare conducte

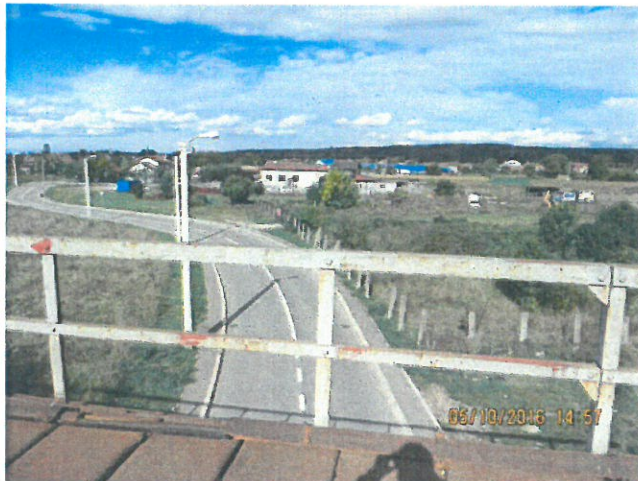
3. Vedere parapet metalic și trotuar fir I

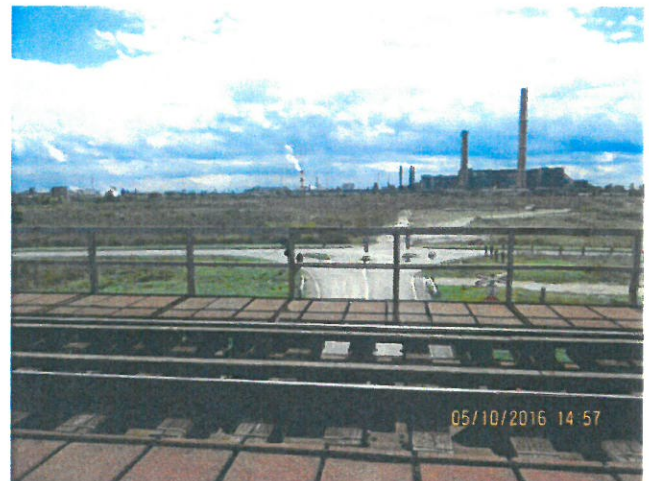
4. Vedere parapet metalic și trotuar fir II

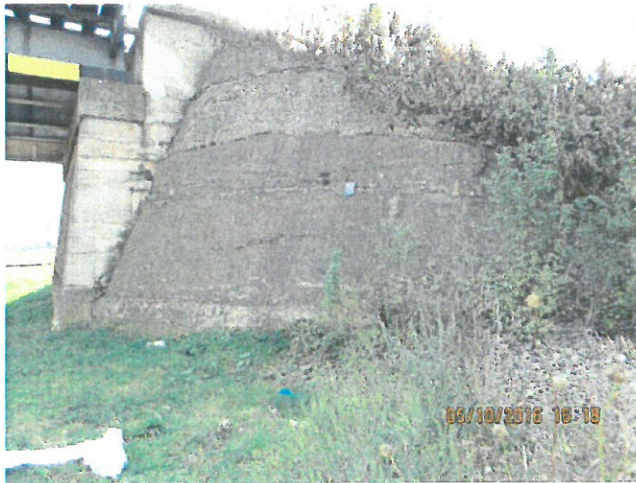
9. Vedere aripa culee Episcopia Bihor fir I

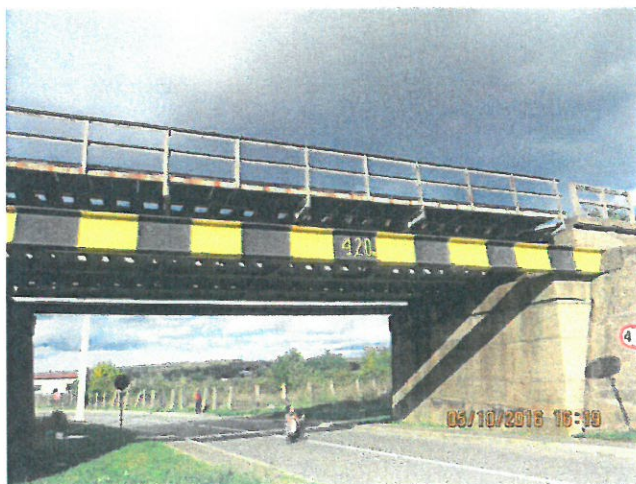
11. Vedere tablier fir II. Culee Oradea

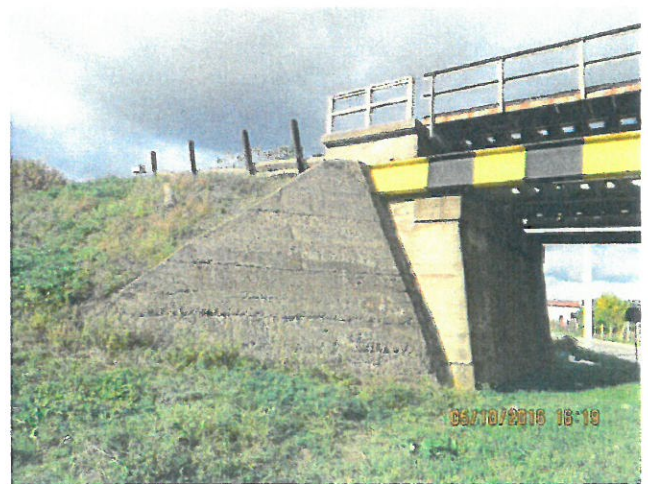
12. Vedere aripa culee Episcopia Bihor fir II.
