# EXPERTIZĂ TEHNICĂ TERASAMENTE ȘI SUPRASTRUCTURĂ

*Reactualizare Studiu de Fezabilitate pentru  
„Electrificarea și reabilitarea liniei de cale ferată  
Cluj – Oradea - Episcopia Bihor”*

PROIECT Nr. 36

## RAPORT DE EXPERTIZĂ nr. 46/16.10.2017

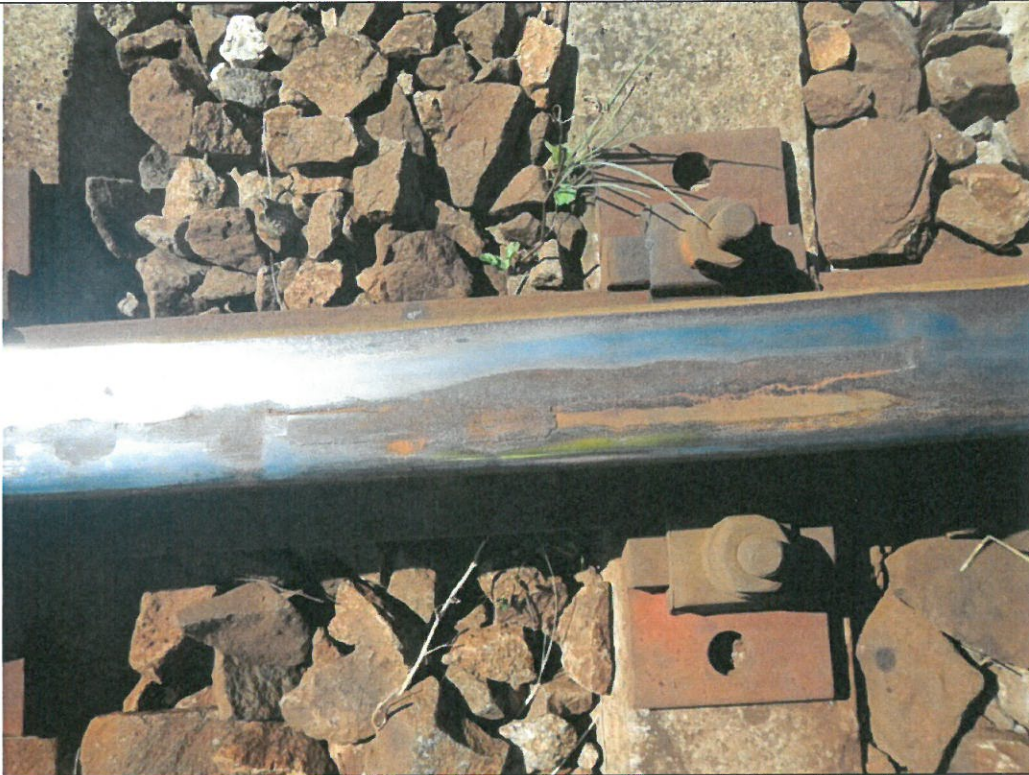
Știrbituri pe muchia de rulare, din cauza rezistenței de contact insuficiente a șinei (oboseala materialului)

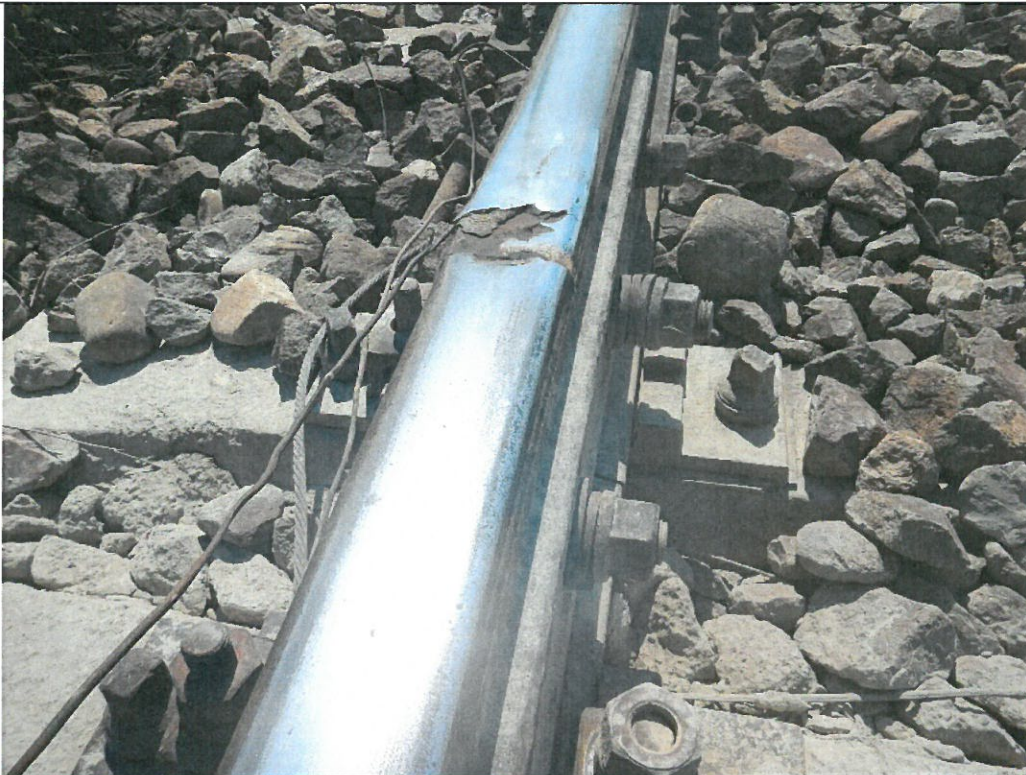
Desprinderi de material la capătul șinelor de la joantă

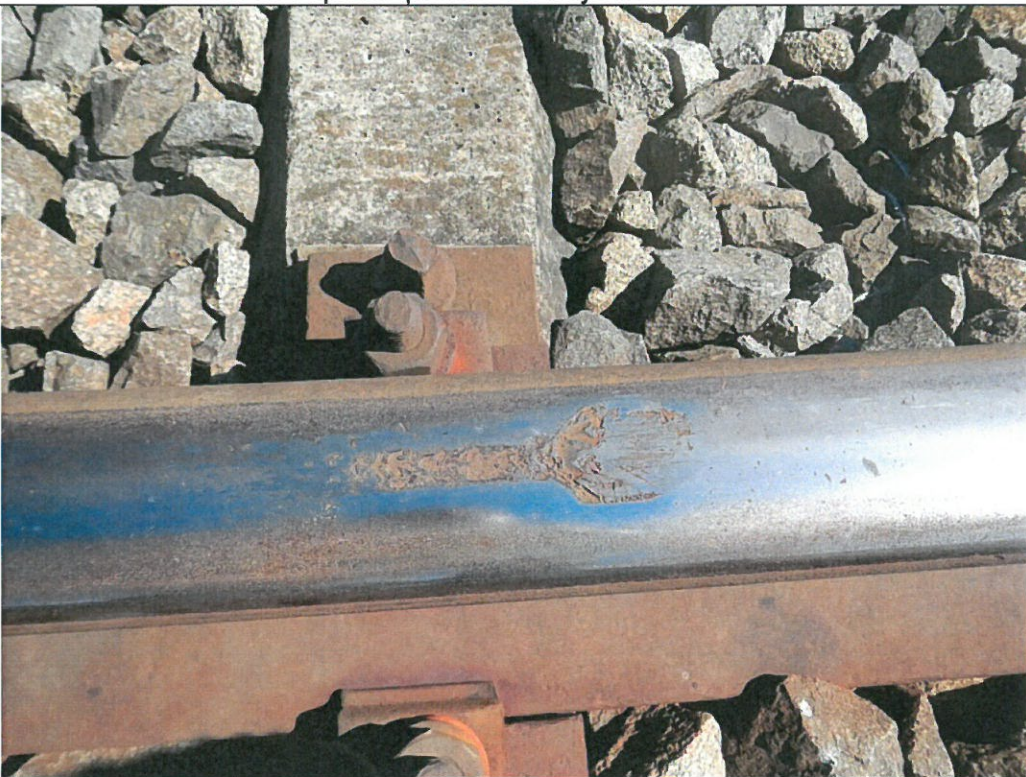
Desprinderi de material

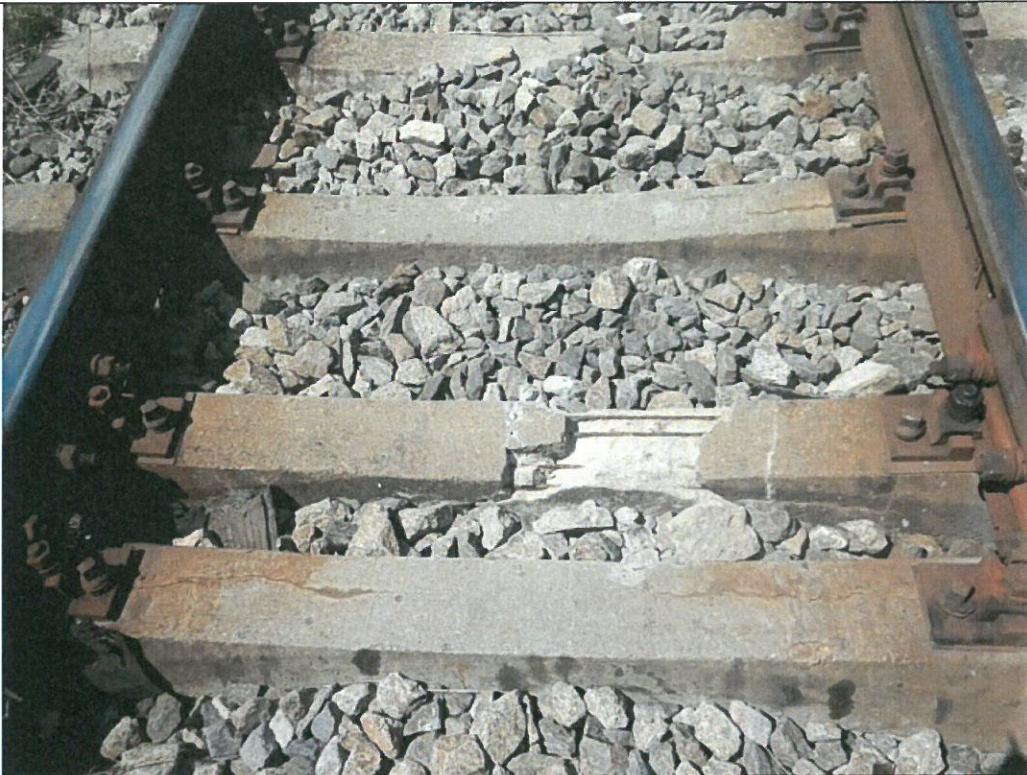
Traversă de beton cu armătura expusă

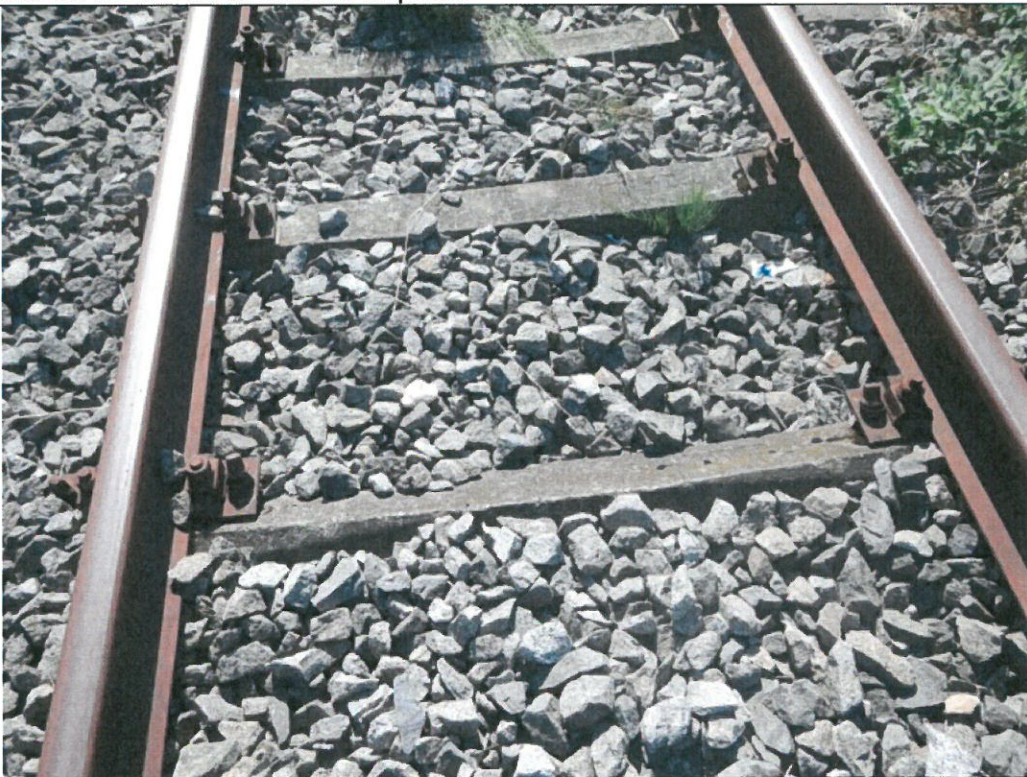
Traversă de beton rotită în cale

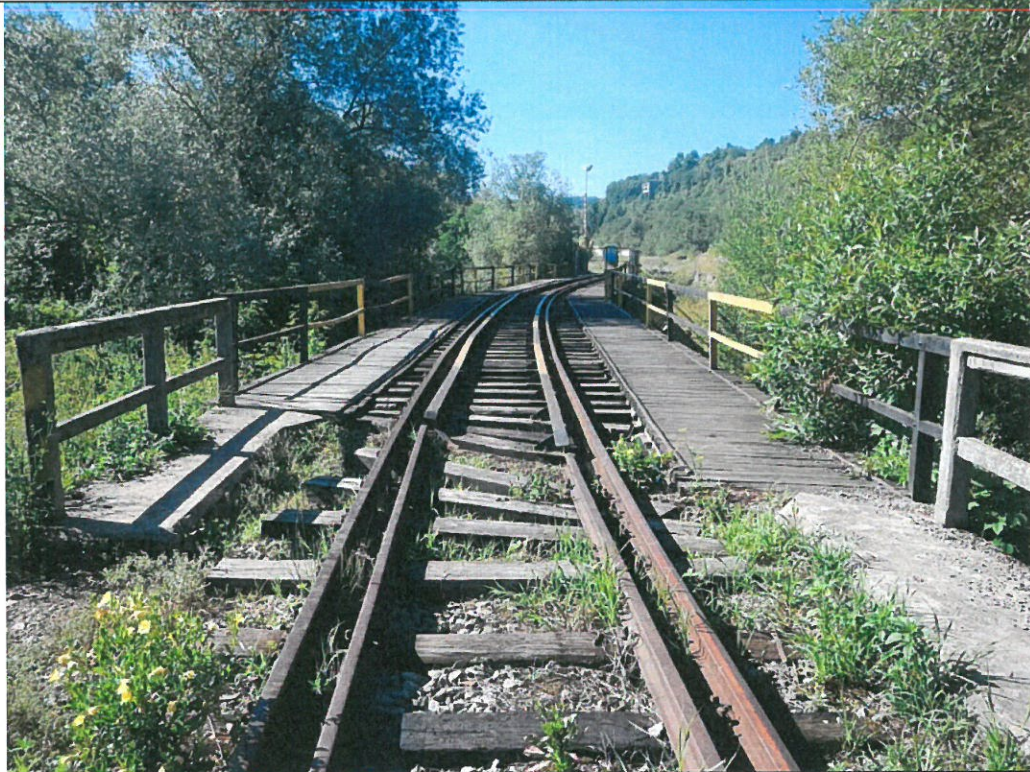
Traverse de lemn pe poduri, crăpate pe toată lungimea

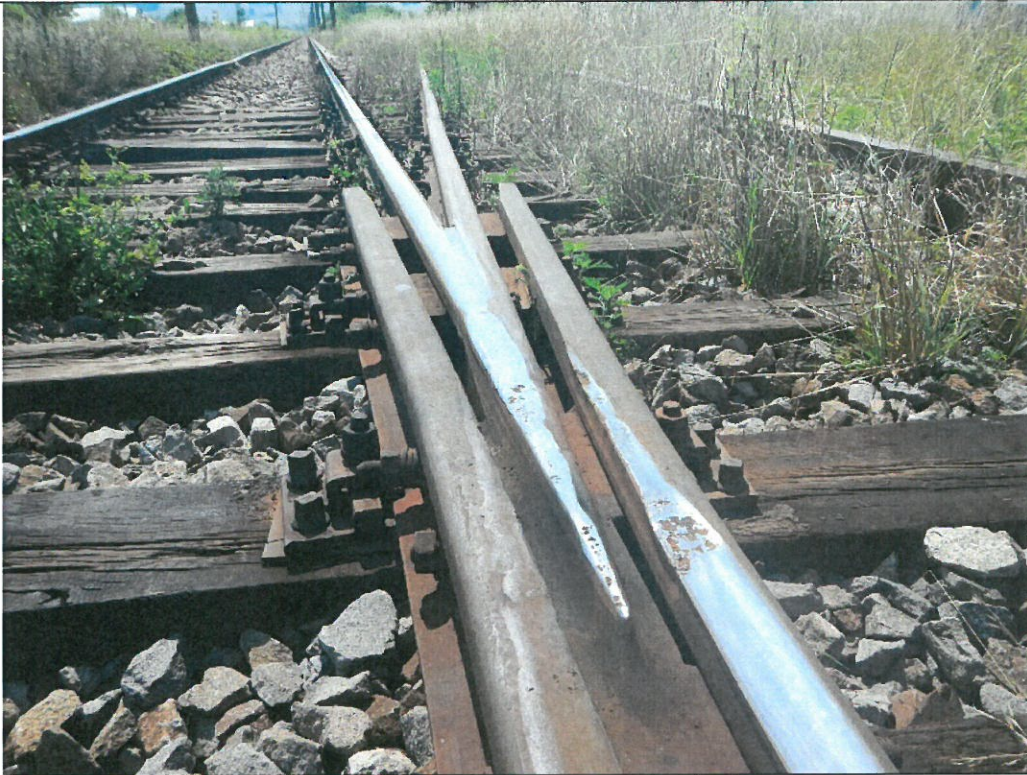
Uzuri ale inimii aparatului de cale

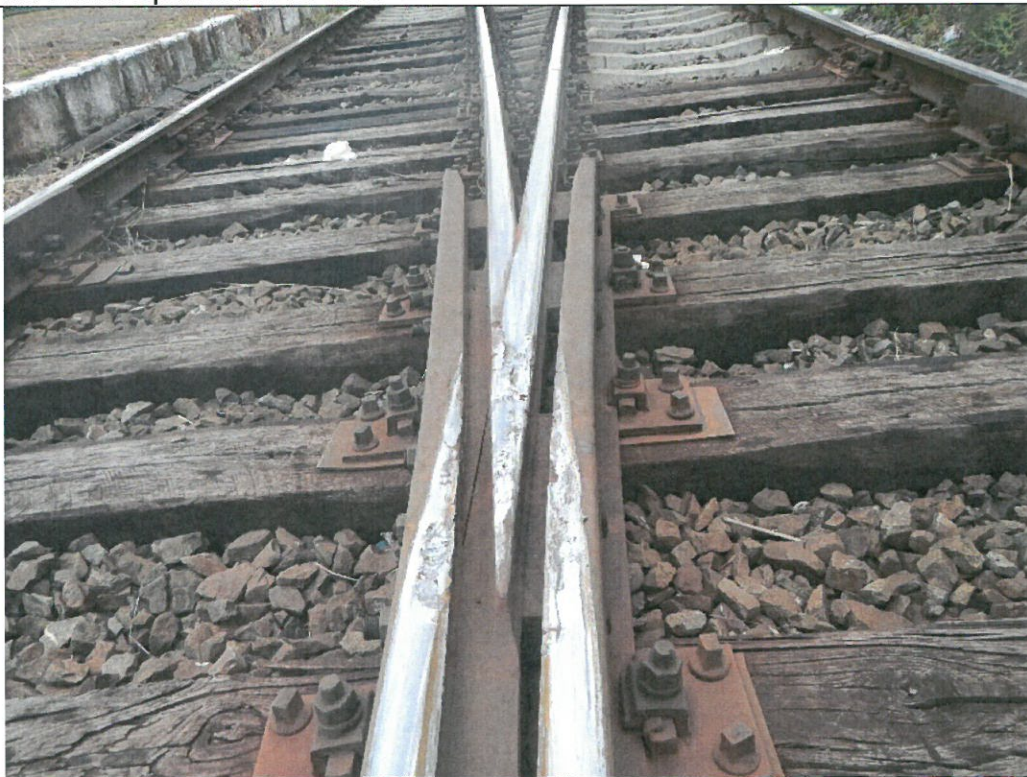
Uzuri ale inimii aparatului de cale

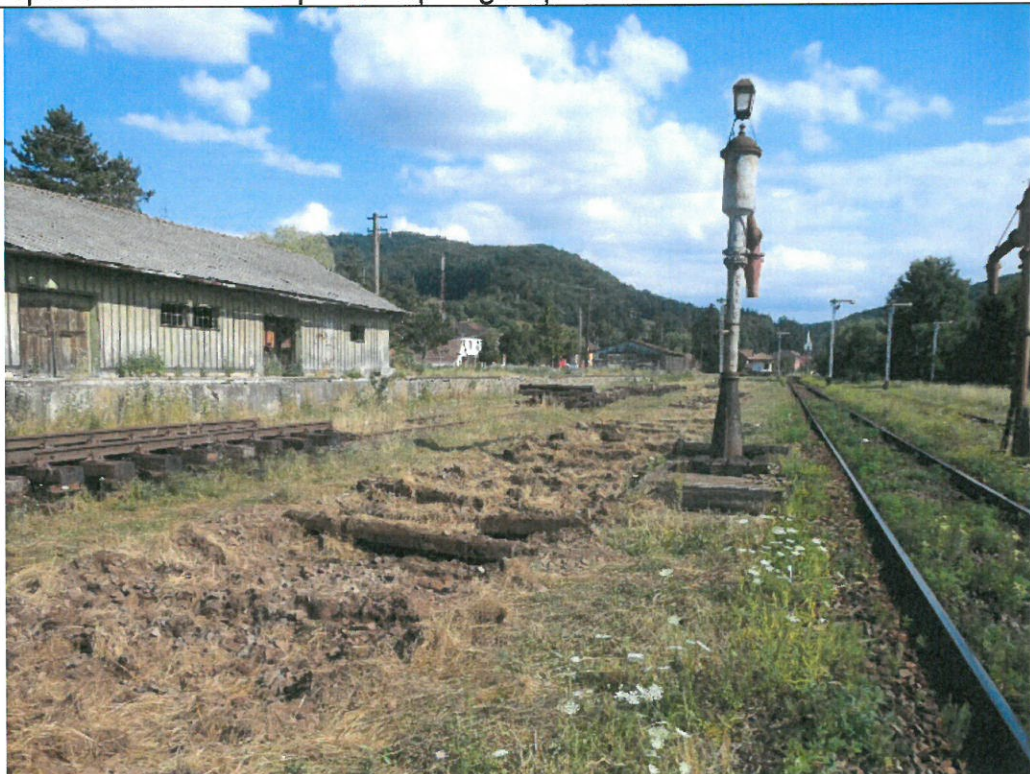
Piatră spartă colmatată cu pământ și vegetație

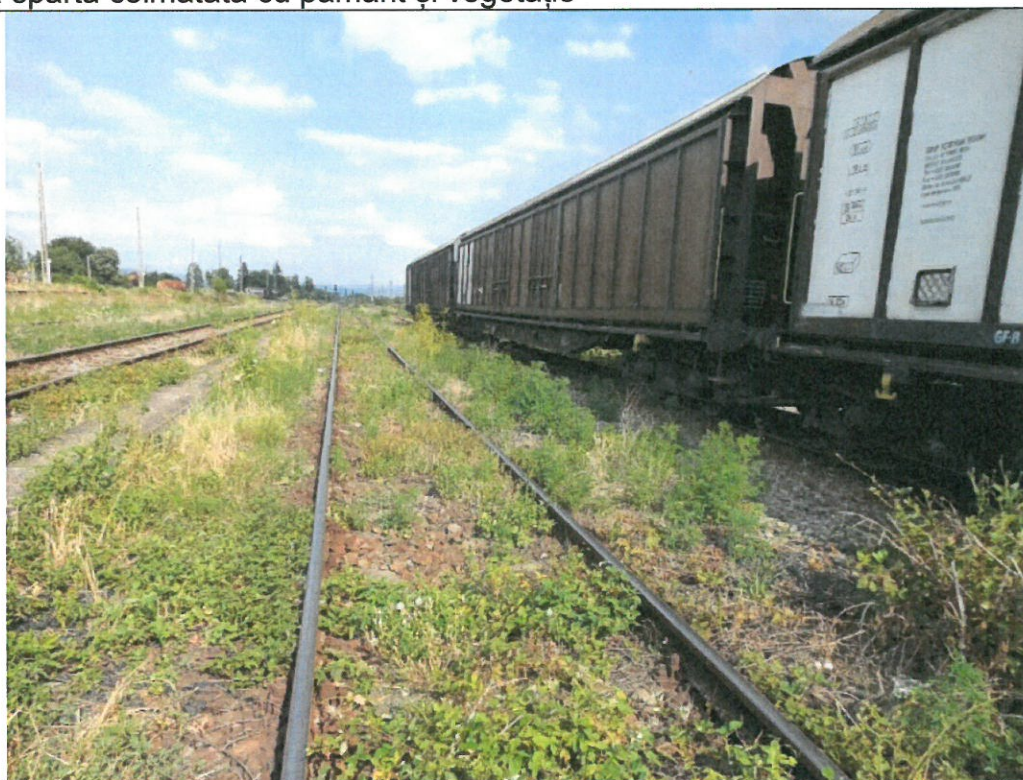
Piatră spartă colmatată cu pământ și vegetație

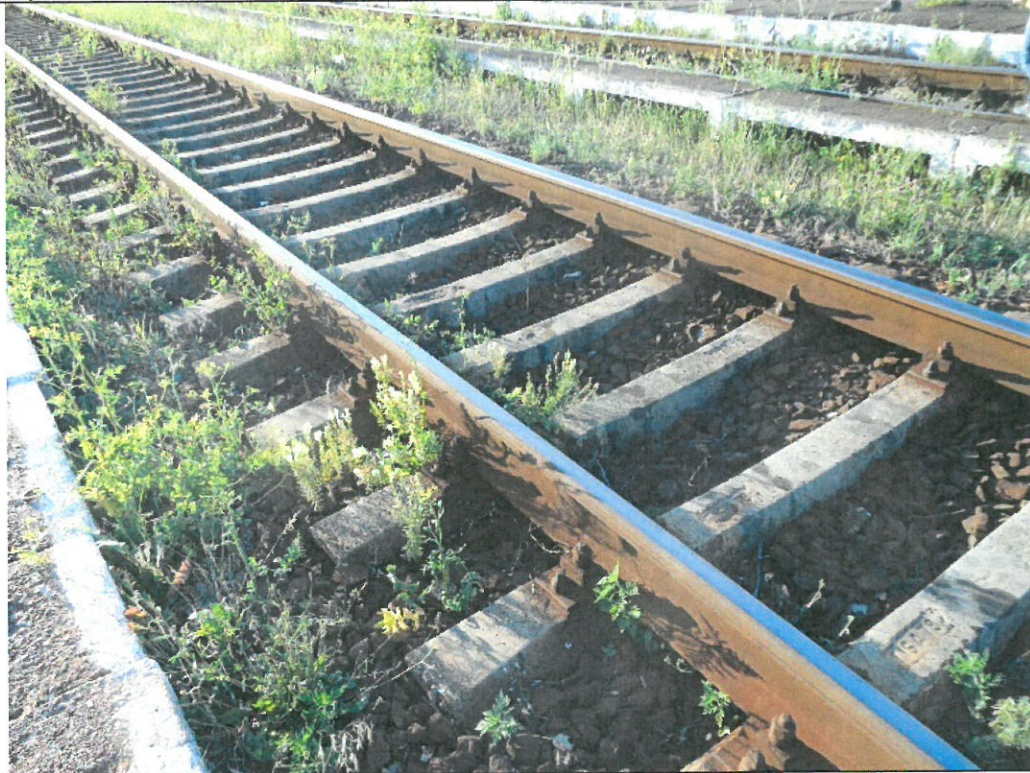
Piatră spartă insuficientă
