“Reabilitarea liniei de cale ferată Roman – Iași – Frontiera”

Contract Nr. 20/11.03.2020

#### 04 RAPORT PRIVIND EXPERTIZELE TEHNICE ALE STRUCTURILOR – TERASAMENTE ȘI SUPRASTRUCTURI

Cod livrabil: ET-20-Ts-R0

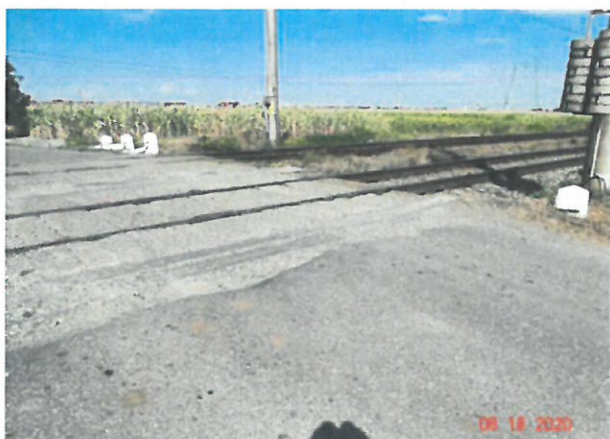
Foto 1

Pozițiile kilometrice ale acestora sunt: km 345+550 (B) (foto 1,2,3,); km 348+320 (SAT); km 354+612 (SAT); km 355+850 (SAT); km 359+519 (IR); km 360+760 (B); km 365+125 (SAT) (foto 34,35); km 367+880 (SAT); km 369+188 (IR); km 371+090 (SAT) (foto 44); km 373+265 (IR); km 375+020 (SAT); km 376+990 (B); km 379+665 (SAT); km 385+690 (Bar. Mec.).

Starea tehnică a dalelor prefabricate din beton, pentru toate trecețile la nivel, este foarte deteriorată, fiind necesară înlocuirea lor.

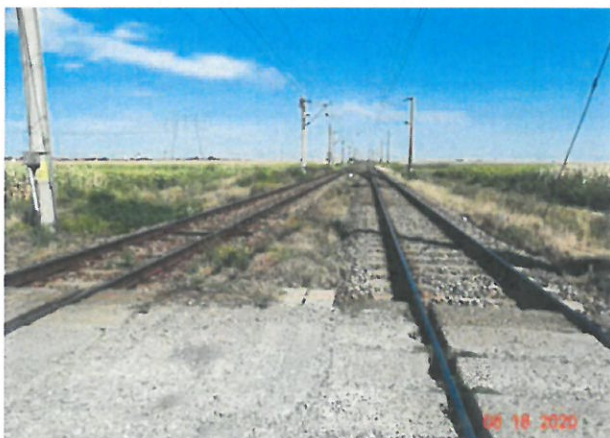
Foto 3

**Prisma căii** este realizată din piatră spartă. În cea mai mare parte din lungimea tronsonului prisma căii este incompletă și colmatată în proporție destul de mare (Fișe foraje km 347+318 până la km 385+565 și Foto 3,4,6,9,10,11,37,38,40,49,50,57 și 59).

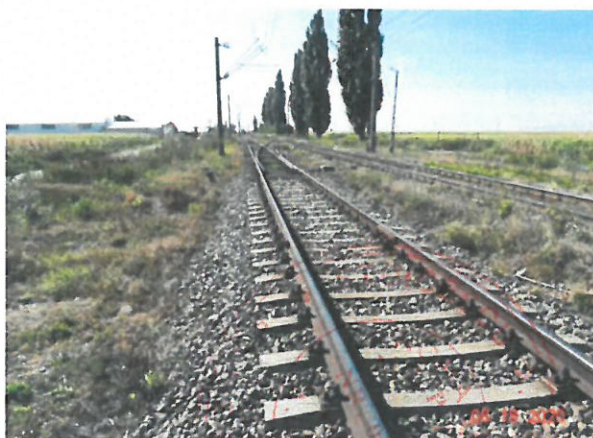
Foto 4

Reperele metalice au o stare tehnică acceptabilă, iar un procent de peste 20% dintre traversele speciale din lemn sunt necorespunzătoare (foto 4,5,6,13,14).

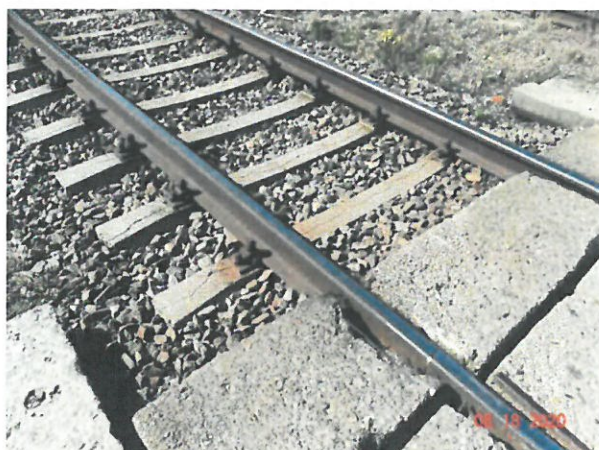
Foto 5

Traverse neconforme sunt 6,1%, traverse din beton și 5,2%, traverse normale din lemn (foto 5,6,9,10,11,17,27,60)

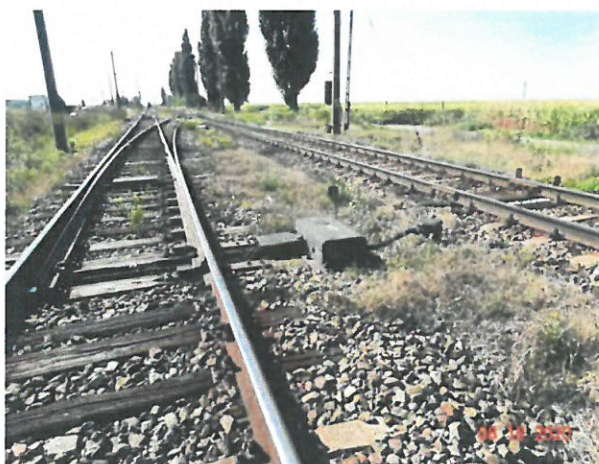
Foto 7

Prismele căii sunt incomplete și parțial colmatate (foto 7,8,13,14).

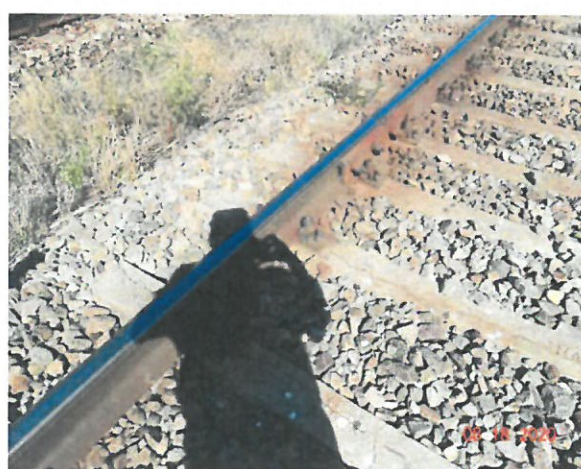
Foto 10

Traversele din beton, necorespunzătoare, au drept cauză fisuri longitudinale ale acestora și deteriorarea diblurilor de plastic.

Șinele liniilor directe sunt sudate (CFJ) și sunt tip 60 (foto 15), iar pentru liniile în abateră, linia  $IL_c$  sunt șine tip 45, iar pentru liniile IV și V, șinele sunt tip 40, liniile în abateră fiind cale cu joante (CCJ). Traversele liniilor directe sunt din beton armat precomprimat tip  $T_{17}$  (foto 16), mare parte din ele fiind deteriorate, având fisuri longitudinale (foto 10,11) și fisuri transversale (foto 17).

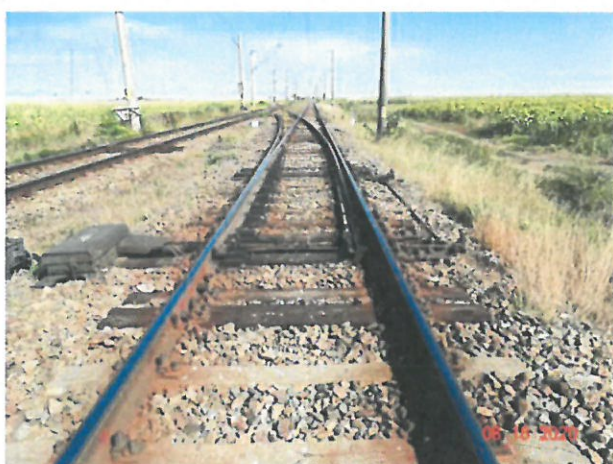
Foto 13

Prismele căii liniilor directe sunt partial colmatate, iar pentru celelalte linii prismele sunt foarte colmatate (foto 13,14).

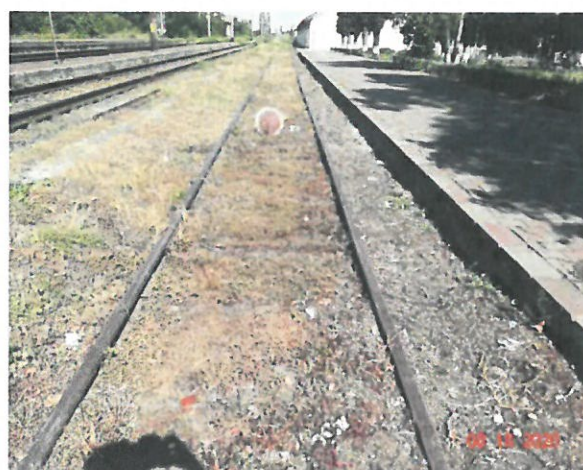
Foto 18

Linia  $IL_c$  este închisă circulației (foto 18,23,24,) fiind realizată cu șine tip 45 și traverse normale din lemn, putrede.

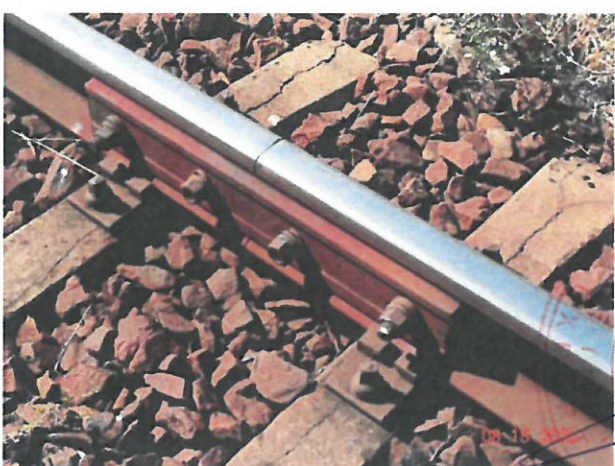
Foto 27

**Materialul mărunț** de cale este uzat și deteriorat și necesită înlocuire, în proporție de 20% (foto 27,56), preponderența fiind dată de diblurile de plastic din traversele din beton.

Șinele liniilor directe sunt tip 60, iar pe linia în abateră  $III_L$  șinele sunt tip 49 (foto 25,27).

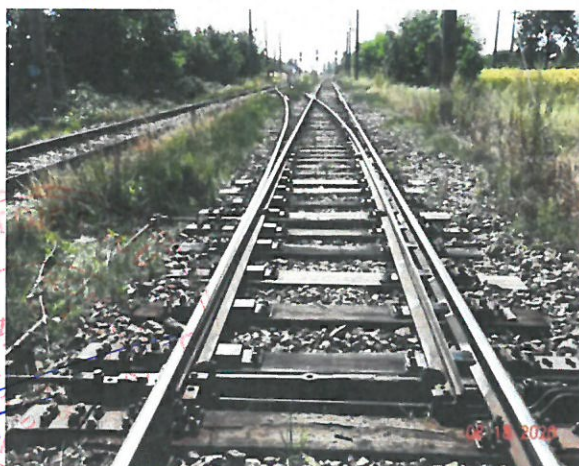
Foto 28

Reperle metalice ale schimbătoarelor au stare tehnică acceptabilă, iar traversele sunt, în proporție de peste 20%, necorespunzătoare (foto 28,29,30,31,32,33).

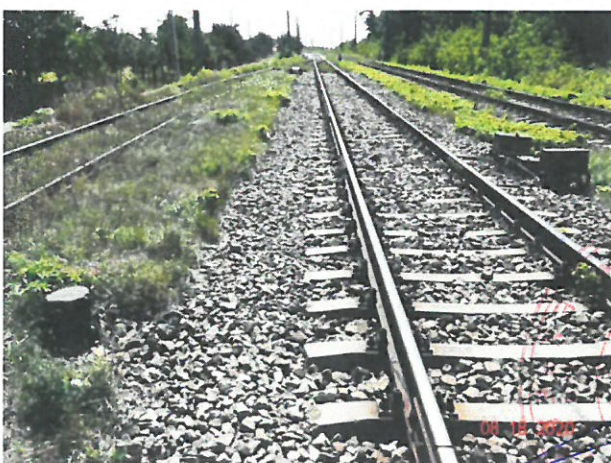
Foto 51

Prismele căii, pentru toate liniile, sunt colmatate (foto 51,53,54,56).

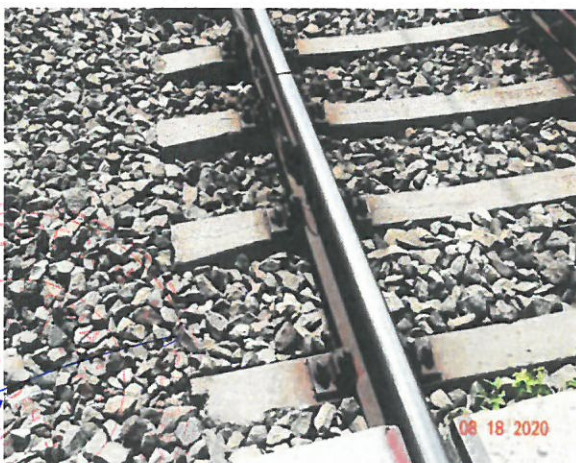
Foto 52

În lungul liniei, multe din prinderi și joante sunt în afara regimului normal de funcționare (foto 52,55,56,57,58).

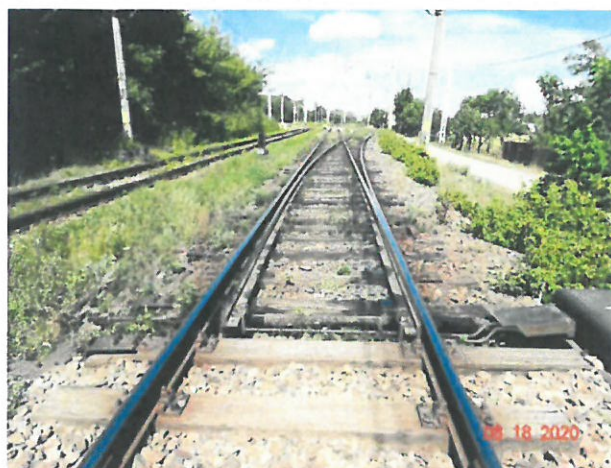
Foto 53

Reperetele metalice ale aparatelor de cale sunt în stare tehnică acceptabilă, traversele special din lemn sunt în proporție de peste 20%, necorespunzătoare, iar prismele căii sunt colmatate (foto 53, 54), cu grad de peste 80%.

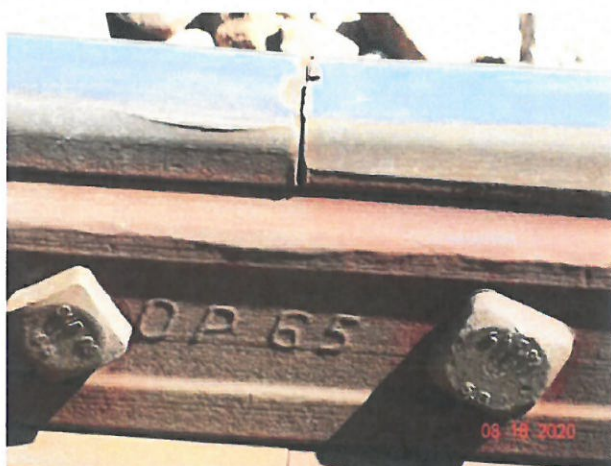
Foto 55

Sunt și șine cu defecte, știrbituri la capete (la joante), și cu bavuri (foto 55) și cu exfolieri și bavuri (foto 61,62).

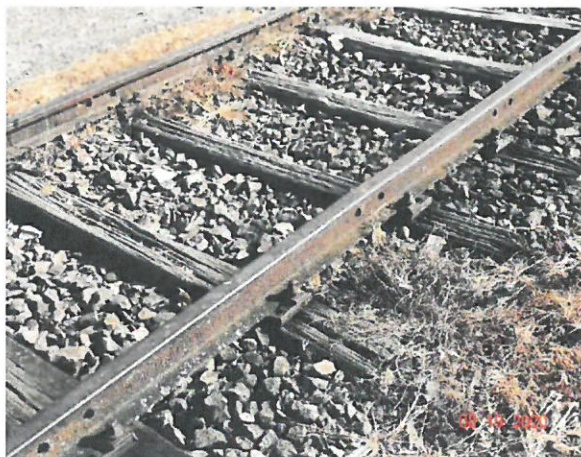
Foto 63

Pe liniile  $IL_L$  și  $III_L$ , traversele sunt din lemn, puternic degradate, putrede și cu crăpături (foto 63,64,65).

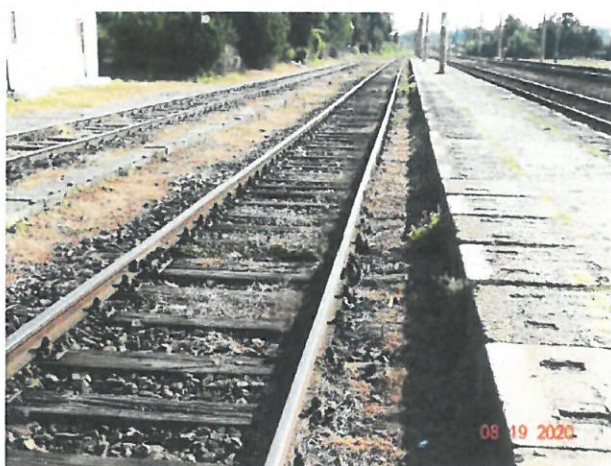
Foto 65

Linia  $III_L$  este realizată cu șine tip 49 (foto 65,67,68).

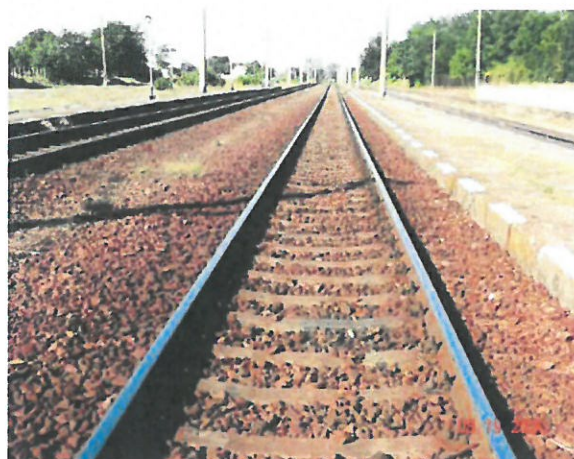
Foto 66

Șinele liniilor directe sunt tip 65 (foto 66,70,71).

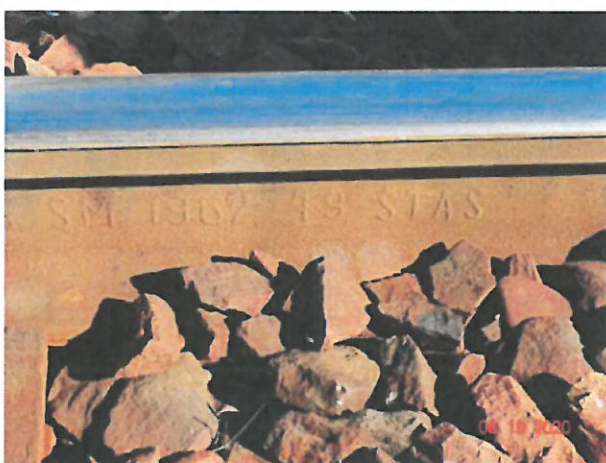
Foto 67

Șinele sunt cu uzuri mari (foto 67,68,69).

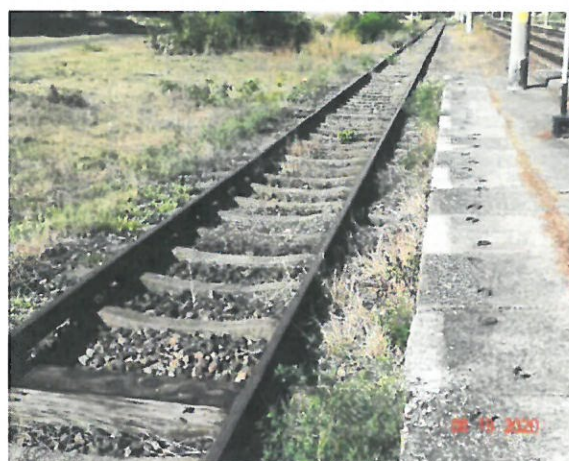
Foto 72

Liniile  $IL_L$  și  $VL_L$  sunt realizate cu șine tip 40 (foto 64, 72,73,74,75,76).

Linia  $IV_L$  este realizată cu traverse din beton armat precomprimat, tip  $T_{S13}$  (foto 72). Starea tehnică a lor este degradată, cu fisuri longitudinale și dibluri deteriorate.

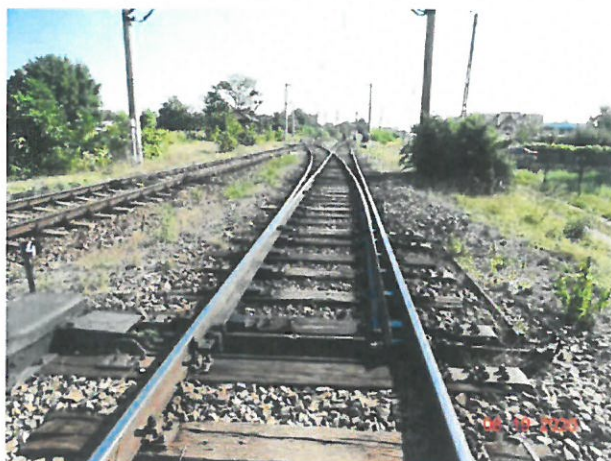
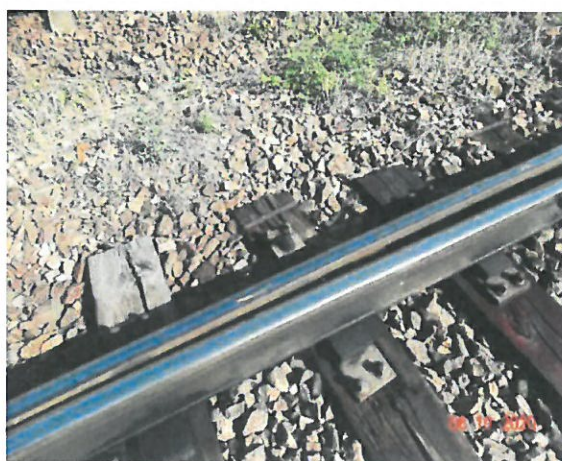
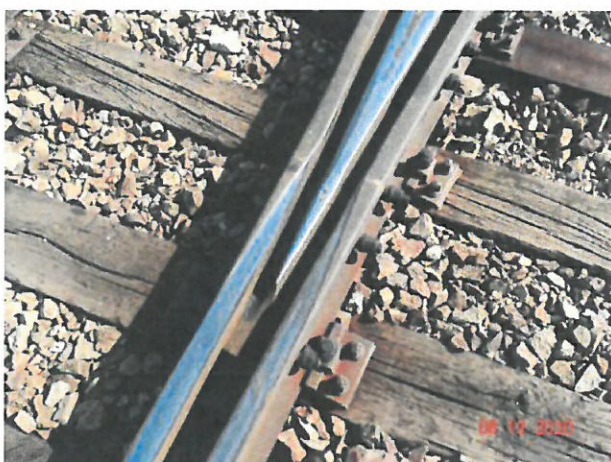
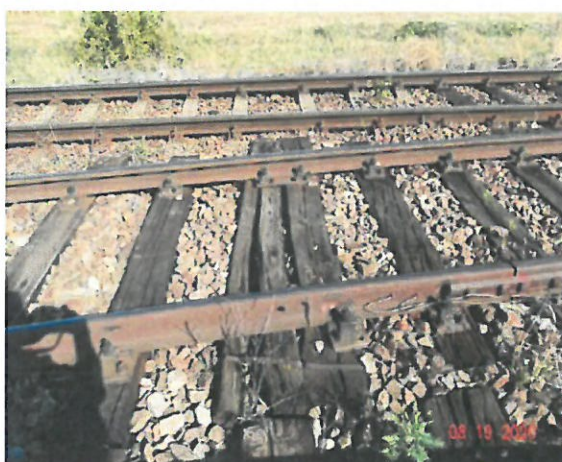
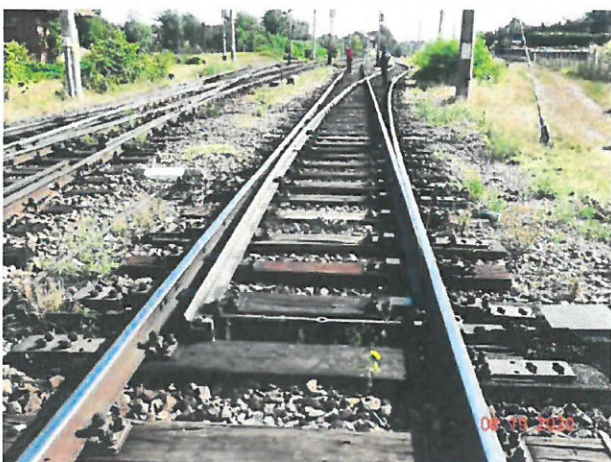
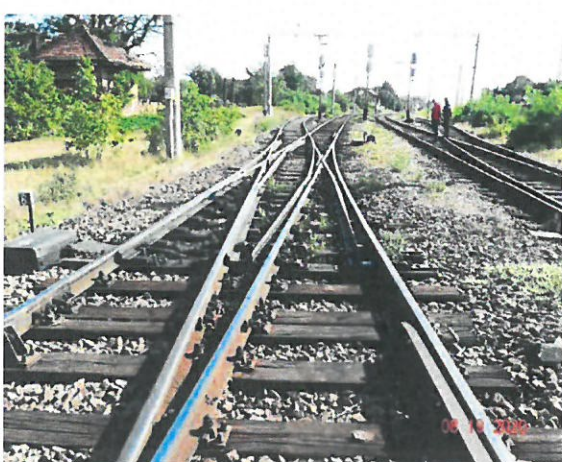
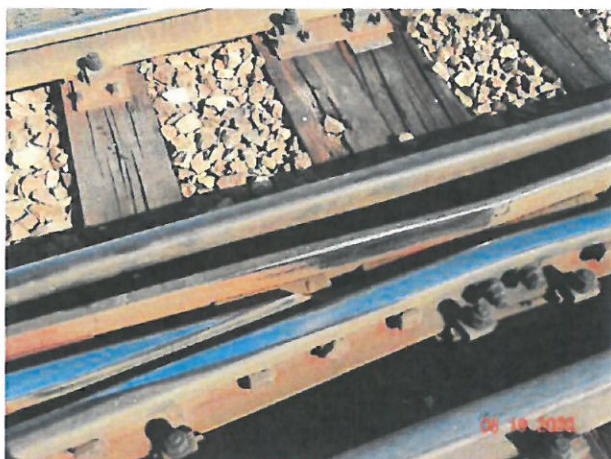
Reperetele metalice ale aparatelor de cale, sunt în stare tehnică satisfăcătoare, iar traversele speciale din lemn sunt în proporție de peste 20%, necorespunzătoare (foto 77,78,79,80,81,82,83).

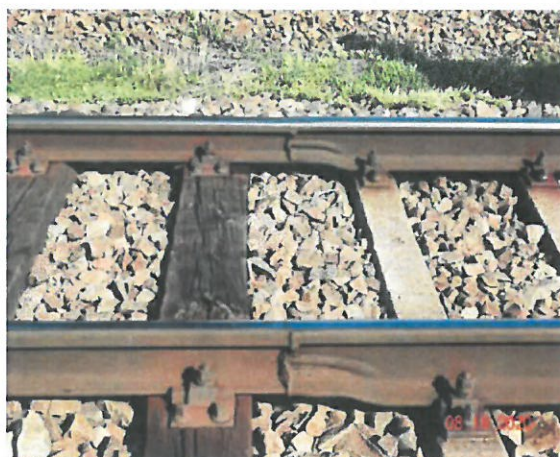
Foto 84

În foto 84 este prezentat panoul de racordare de la șina tip 49 la șina tip 65.

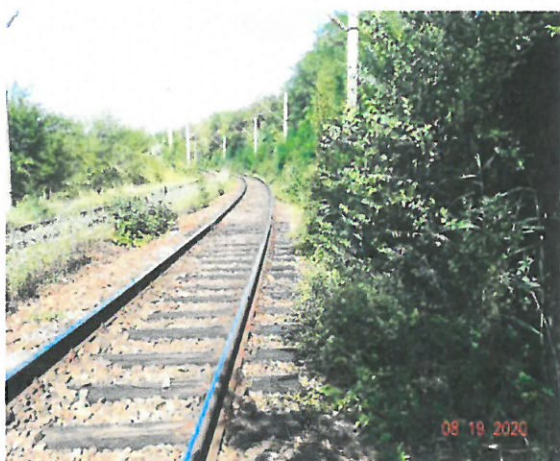
Foto 86

**Prisma căii** este realizată din piatră spartă, incompletă dimensional, în cea mai mare parte a tronsonului și colmatată cu grad mare de colmatare, pe toată lungimea tronsonului (Fișe foraje de la km 000+800, până la km 074+150 și foto 86, 91 și 92).

Dimensional, prisma căii este incompletă, iar calitativ, prezintă un grad mare de colmatare, pe toată lungimea tronsonului (Fișele forajelor de la km 000+800, până la km 074+150 și foto 86,91 și 92).

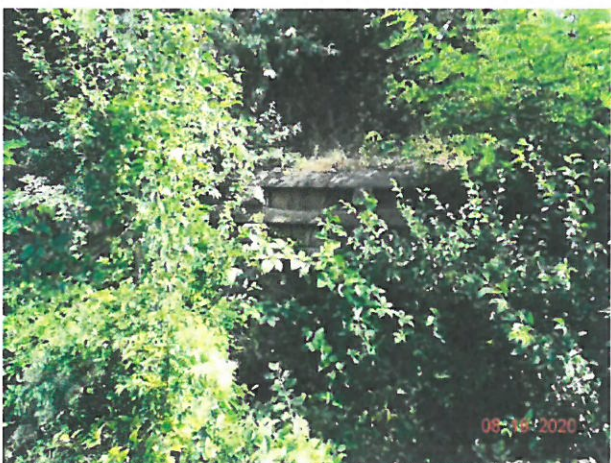
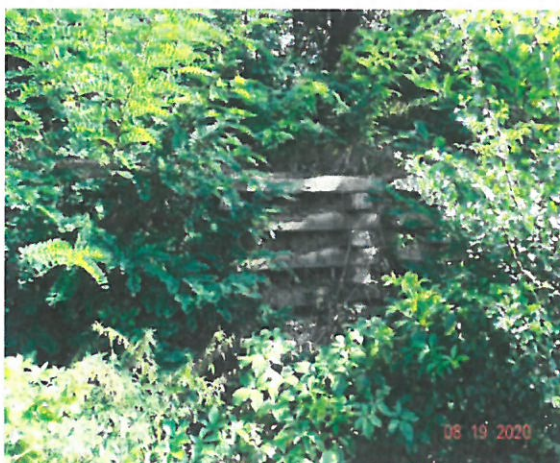
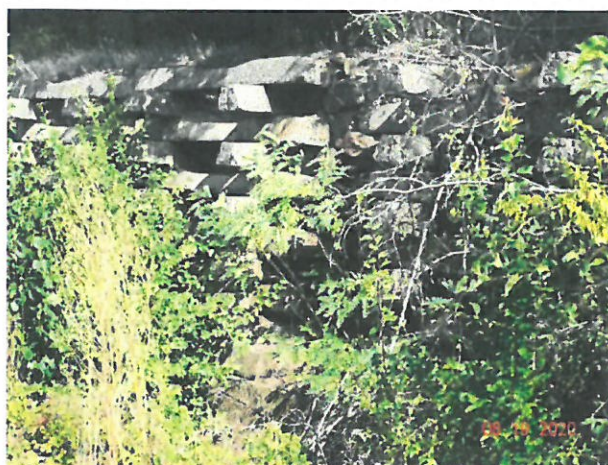
Pentru stoparea fenomenului de alunecare a taluzului personalul de întreținere a realizat drenuri perpendiculare pe linie și, din căminele de vizitare, apele erau deversate de cealaltă parte a liniei. A fost totodată realizat și un zid de sprijin din traverse din beton armat, la baza taluzului de debleu (foto 87, 88 și 89).

Pentru consolidarea terasamentului și eliminarea punctului periculos, în anul 2010, Institutul de Studii și Proiectări Căi Ferate, prin expertul tehnic, dr. ing. Cezar Eugeniu IVANA, a realizat o expertiză tehnică în acest sens, corectă din punct de vedere tehnic chiar și acum, dar nu s-a aplicat. Pentru stoparea fenomenului de alunecare, care se manifestă, în special în perioadele ploioase, când pe versantul de debleu din stânga liniei apăreau diverse izvoare, încă din acea perioadă, personalul de întreținere a realizat drenuri de colectare și evacuare a apelor subterane, perpendicular pe linie, și apoi, din căminele de vizitare, apa era evacuată de cealaltă parte a liniei. Totodată de la baza taluzului de debleu, a fost realizat un zid de sprijin din traverse din beton armat (foto 86,87,88,89).

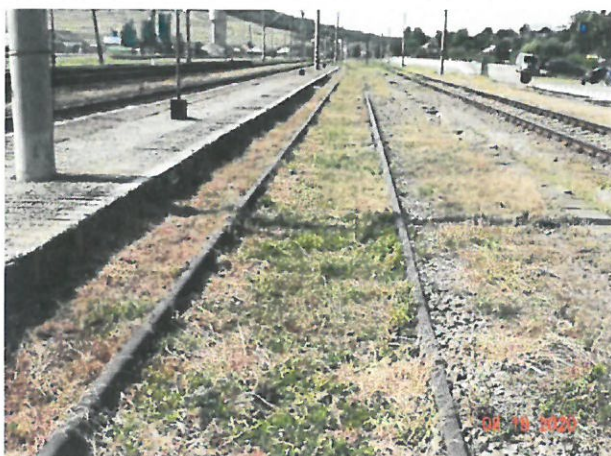
Foto 95

Pe liniile în abateră din imediata apropiere a liniilor directe, șinele sunt tip 49, pentru linia  $3L_c$  (foto 95) și tip 65, pentru linia  $6L_c$  (foto 99).

Prismelee căii sunt parțial colmatate, pentru liniile directe și puternic colmatate pentru liniile  $3L_c$  (foto 95) și  $6L_c$ , (foto 99,100).

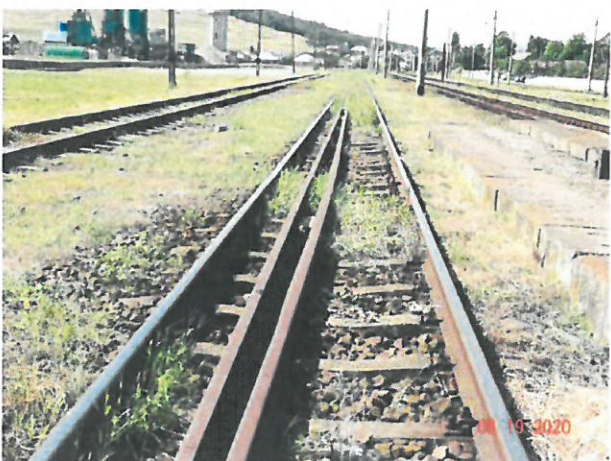
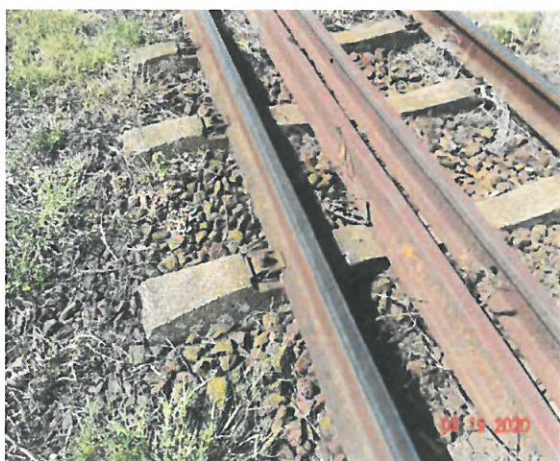
Pe o porțiune a acestei linii, traversele din beton sunt corespunzătoare prinderii elastic tip  $E_2$  (foto 99,100).

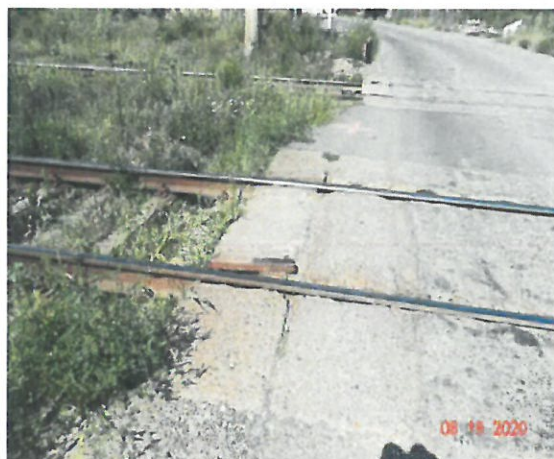
Foto 102

Pozițiile kilometrice ale acestora sunt: km 1+590 (SAT), km 2+664 (SAT); km 6+150 (IR); km 9+160 (IR); km 17+240 (SAT); km 21+126 (IR); km 29+665 (SAT)-(foto 102); km 31+178 (SAT); km 33+485 (SAT); km 34+821 (IR); km 38+964 (IR); km 41+016 (SAT); km 43+496 (SAT); km 46+880 (IR); km 47+550 (SAT); km 50+915 (SAT); km 51+840 (SAT); km 56+920 (IR); km 60+168 (SAT); km 62+350 (SAT); km 63+520 (SAT); km 67+420 (IR); km 69+145 (IR); km 73+140 (SAT); km 73+647 (B); km 74+756 (IR).

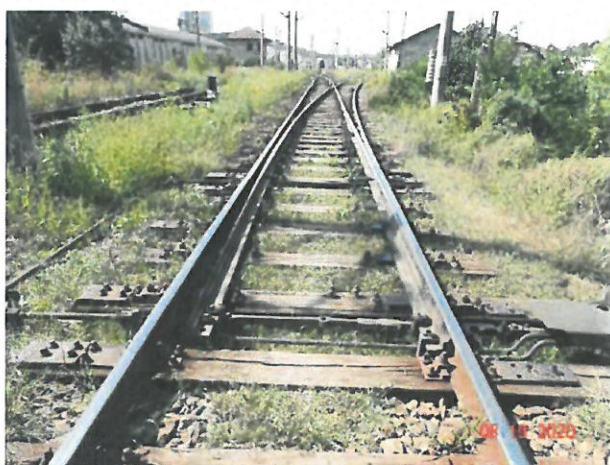
Foto 103

Prismele căii sunt colmatate în proporție de peste 80% (foto 103, 104, 105, 106, 107, 108, 109, 110, 111, 112).

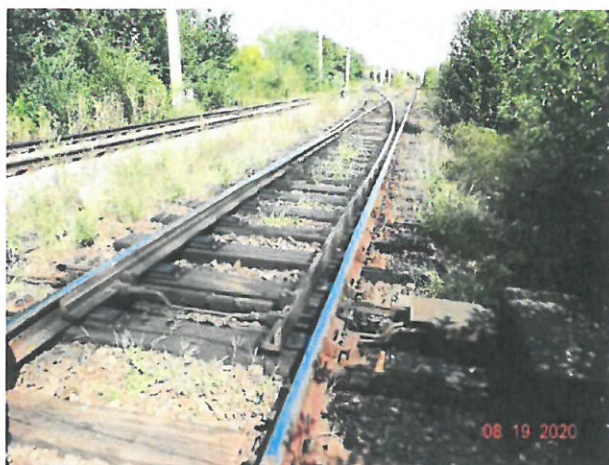
Foto 113

Reperetele metalice ale aparatelor de cale sunt în stare tehnică acceptabilă, iar traversele speciale din lemn sunt, în proporție de peste 20%, necorespunzătoare, putrede și cu crăpături (foto 113, 114, 115).

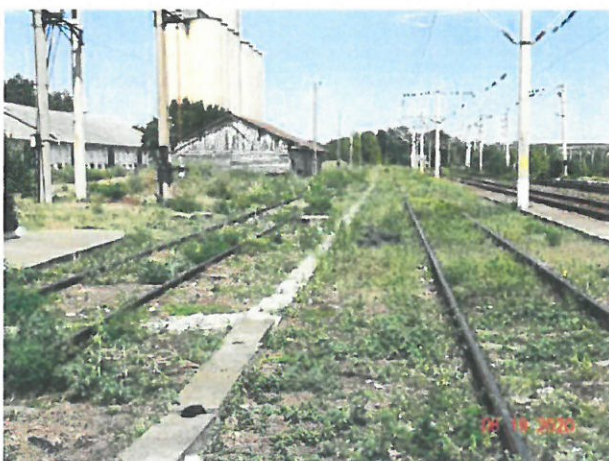
Foto 117

Prisma căii, pentru toate liniile, este puternic colmatată, atât pe linia directă IV D (foto 120), cât și pe linia în abateră  $2L_C$  (foto 117).

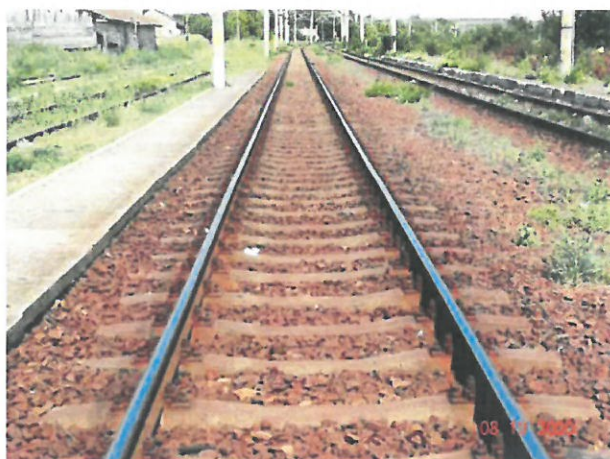
Foto 119

Șinele de pe liniile directe sunt tip 49, pe linia III D (foto 119) și tip 65, pe linia IV D (foto 120,121).

Pe linia directă III D, prisma căii este parțial colmatată (foto 119).

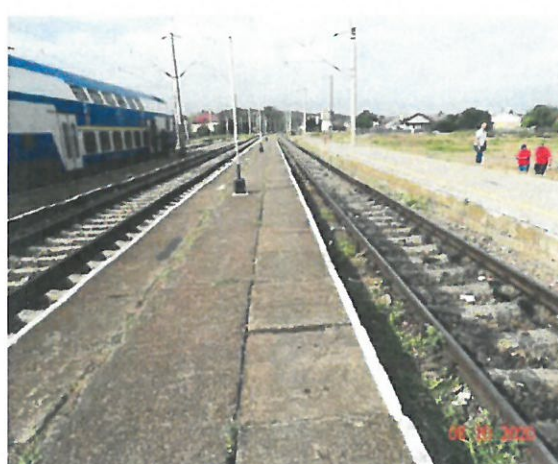
Foto 134

Prisma căii, realizată din piatră spartă, este parțial colmatată pentru liniile directe (foto 135, 138, 140, 141, 142) și colmatată în proporție de peste 80% pe liniile în abateră (foto 134, 136, 139).

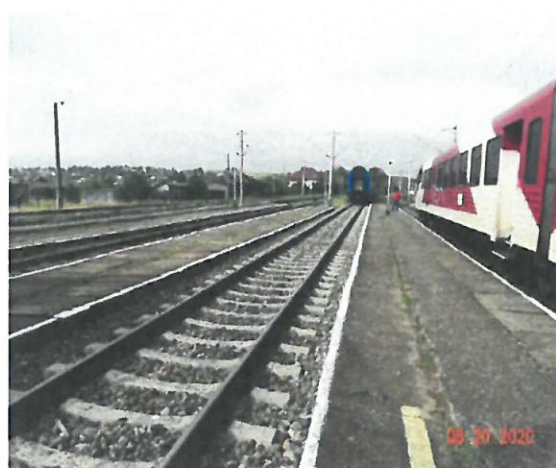
Foto 138

Șinele de pe linia directă II sunt tip 65 (foto 138) și tip 49 (foto 151, 152), iar pe linia directă IV, șinele sunt tip 65.

Traversele de pe linia directă II sunt din beton armat precomprimat, o parte corespunzătoare prinderii W14, iar o parte corespunzătoare șinei tip 49, și anume tip  $T_{13}$  (foto 138, 151).

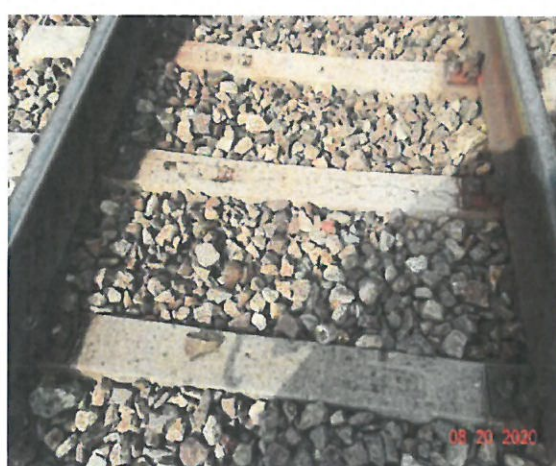
Foto 140

Pentru linia directă IV, traversele sunt din beton, tip  $T_{17}$  (foto 140, 141).

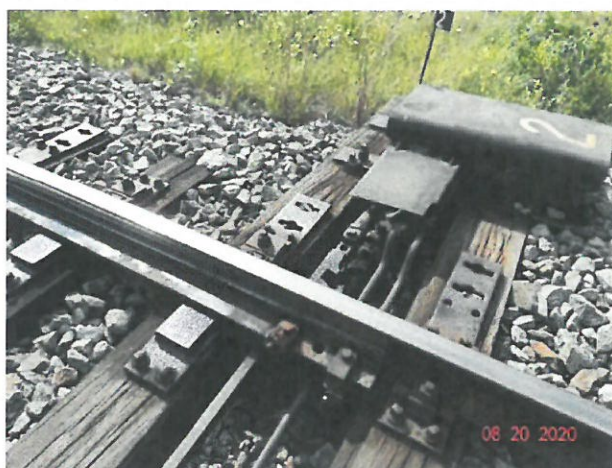
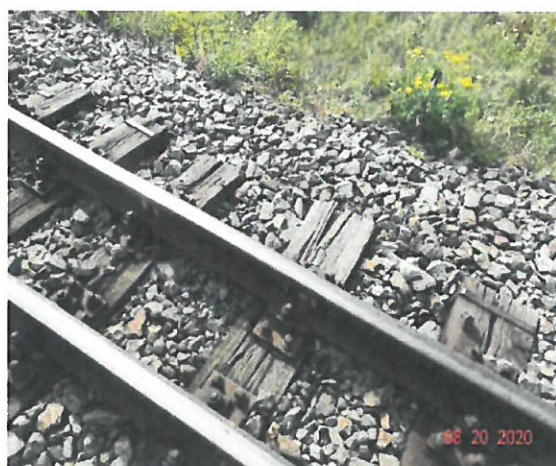
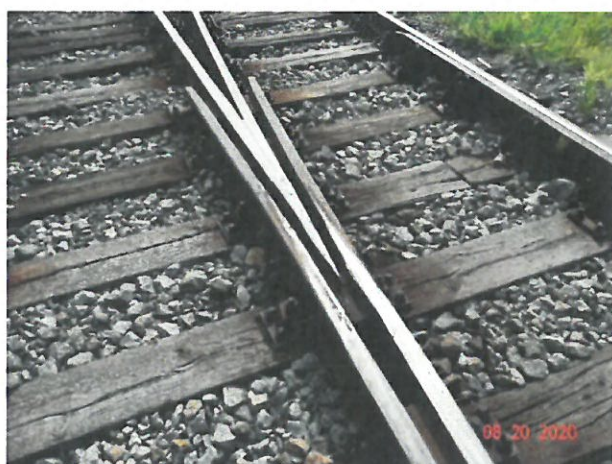
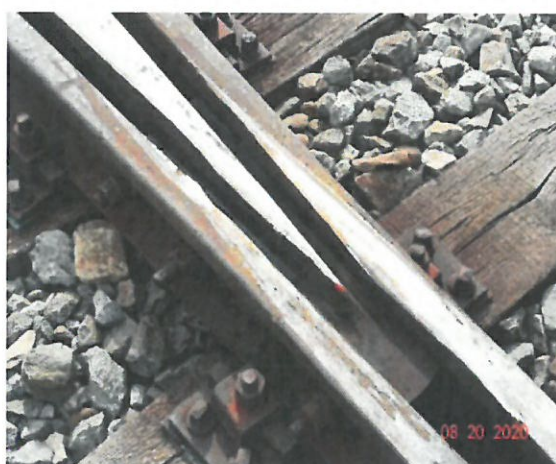
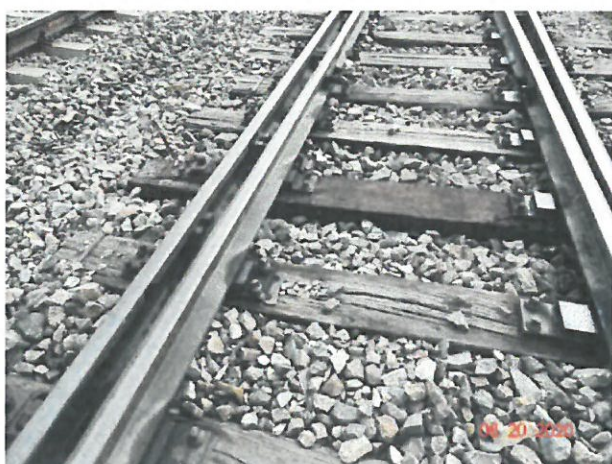
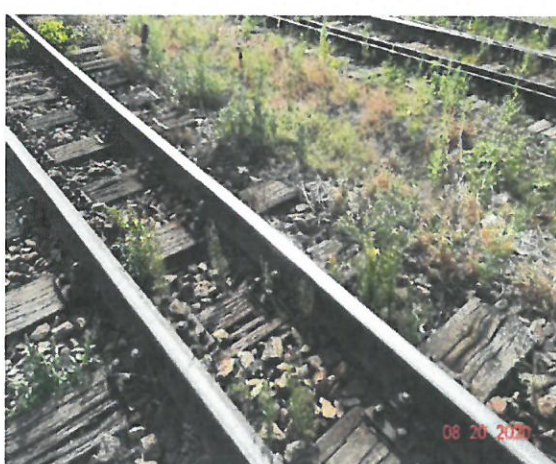
Reperle metalice ale aparatelor de cale sunt în stare tehnică acceptabilă, iar traversele speciale din lemn sunt, în proporție de peste 20%, necorespunzătoare (foto 143, 144, 145, 146, 147, 148).

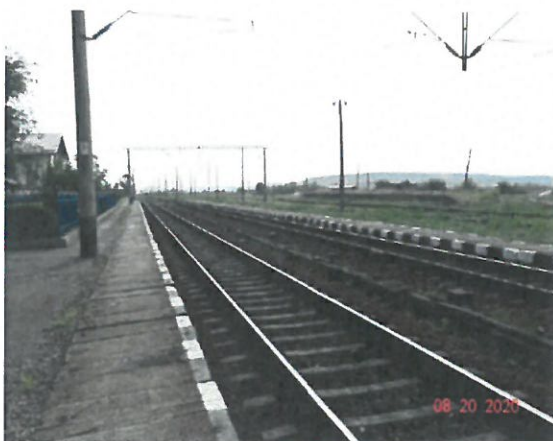
Foto 154

Prismele căii realizate din piatră spartă sunt parțial colmatate, pentru liniile directe II și III (foto 154,155,156) și foarte colmatate pe restul liniilor (foto 157,158,159,160).

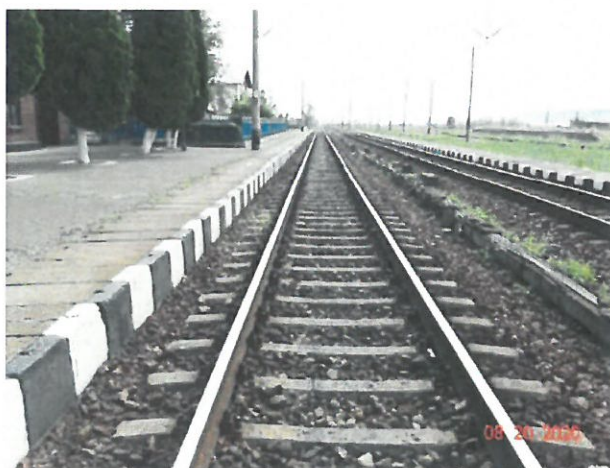
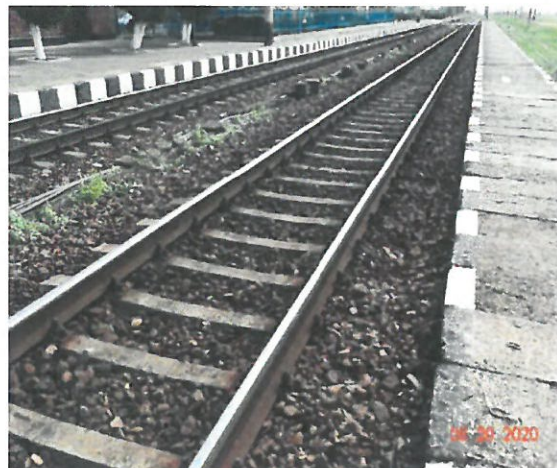
Șinele din alcătuirea suprastructurii liniilor directe sunt tip 65 (foto 155,156,161).

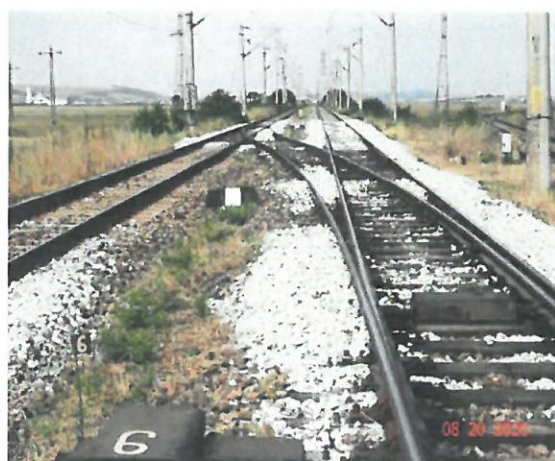
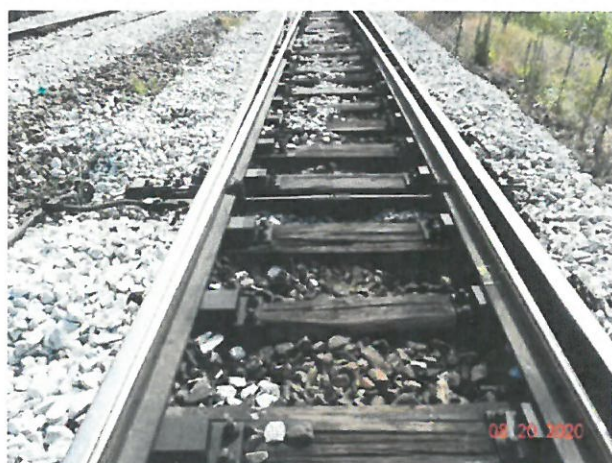
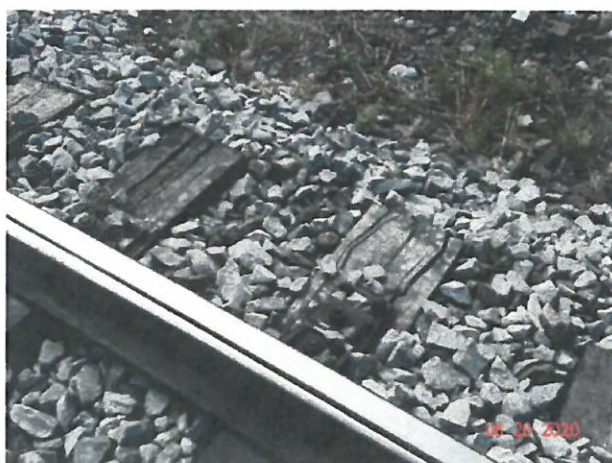
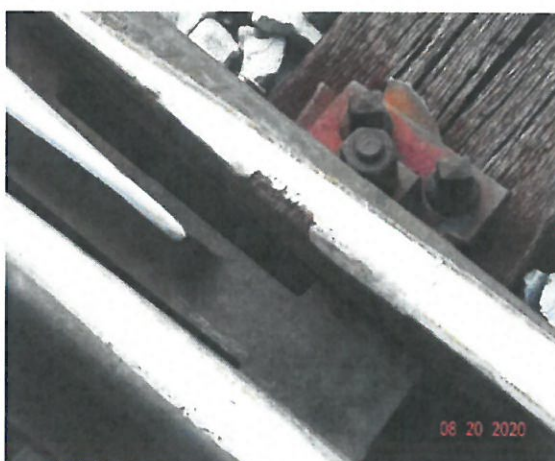
Reperle metalice ale aparatelor de cale au starea tehnică acceptabilă, iar traversele speciale din lemn sunt, în proporție de peste 20%, necorespunzătoare (foto 162, 163, 165,166).

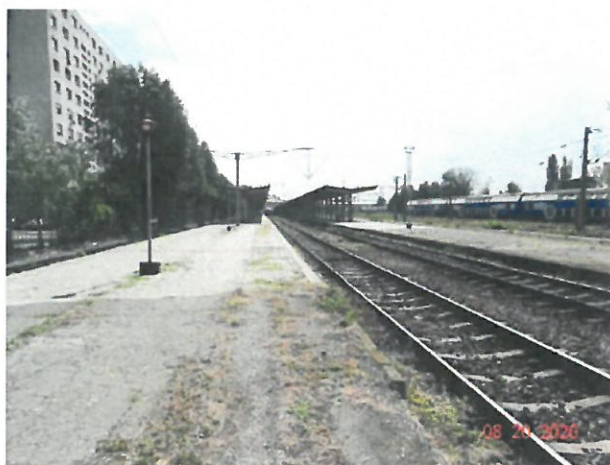
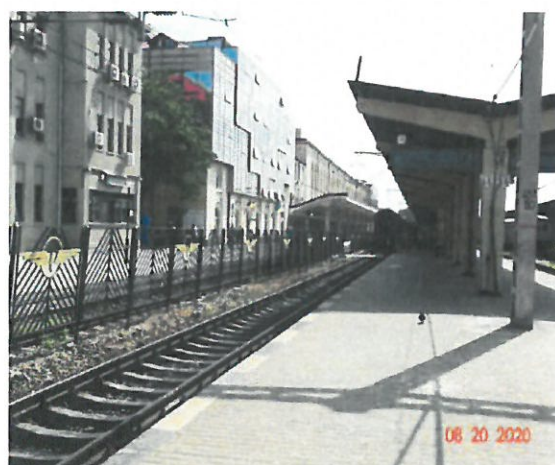
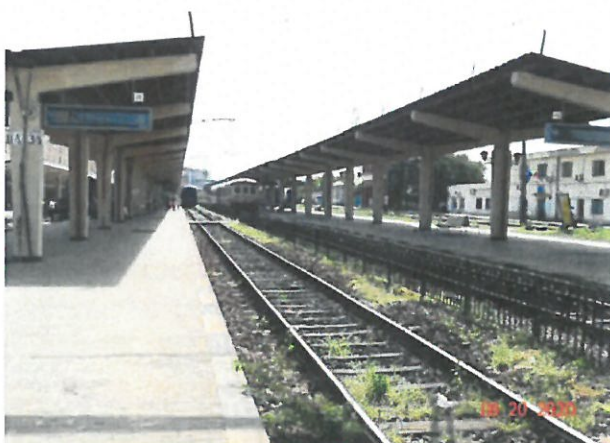
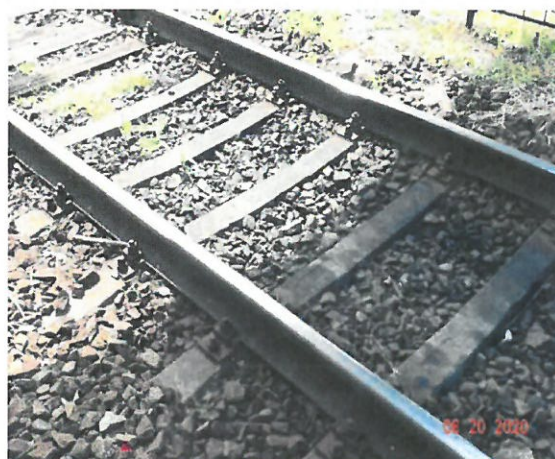
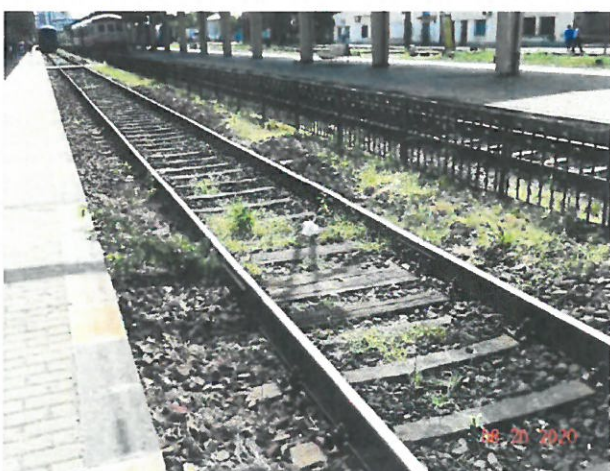
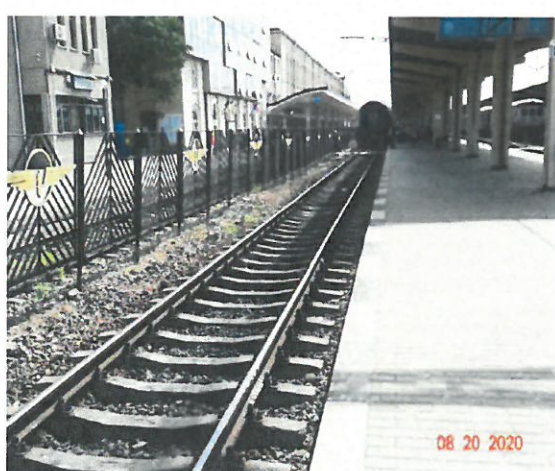
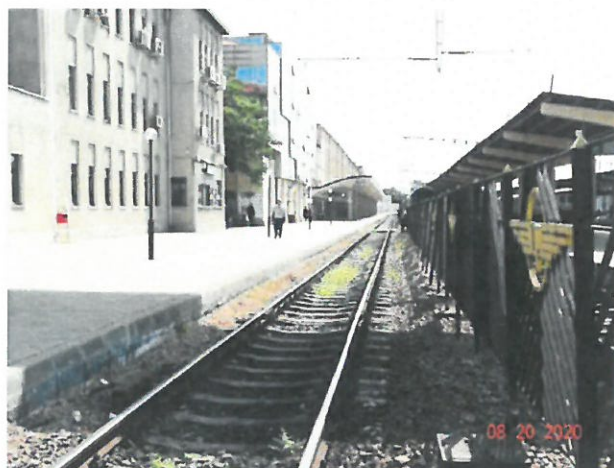
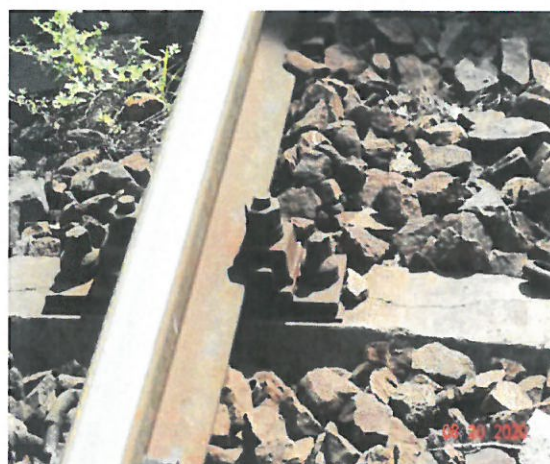
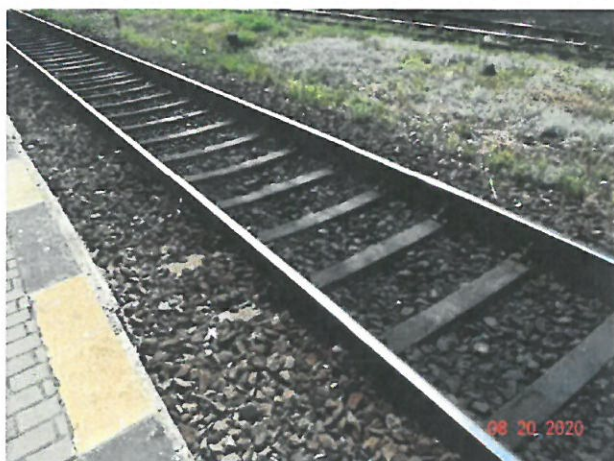
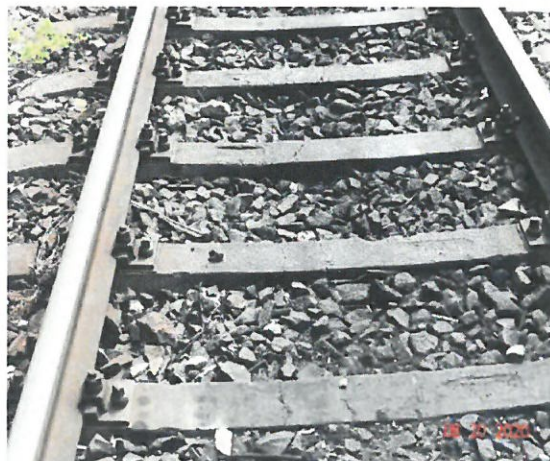
Prismele căii realizate din piatră spartă sunt, pentru toate liniile, incomplete și colmatate în proporție de peste 80% (foto 167, 168, 169, 170, 171, 172, 173, 174, 175, 176).

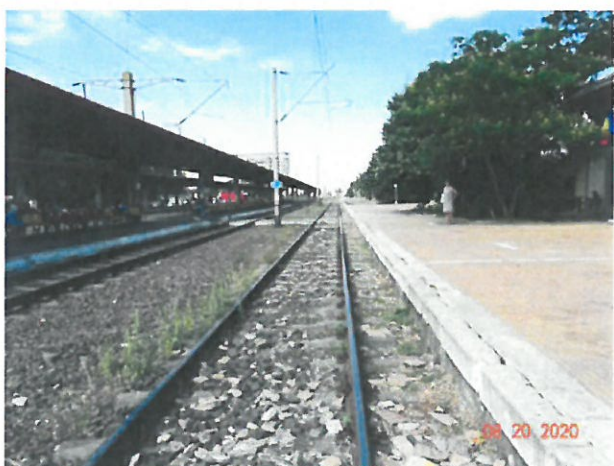
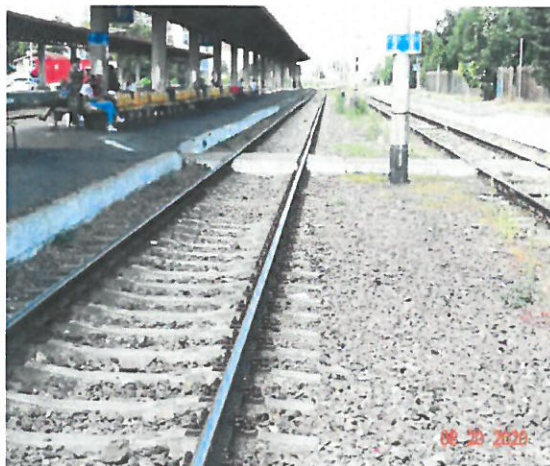
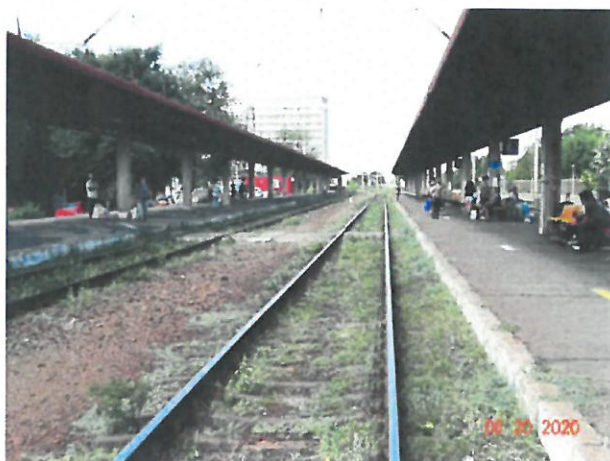
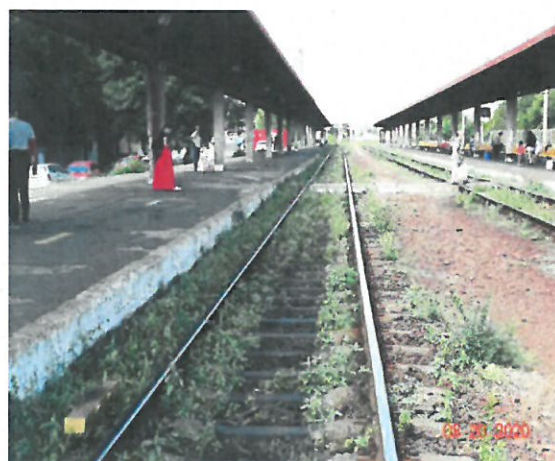
Prisma căii este colmatată, în proporție de peste 80%, pentru toate liniile (foto 177, 178, 179, 180).

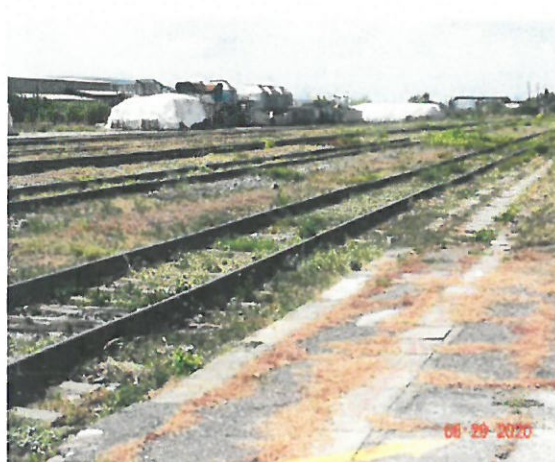
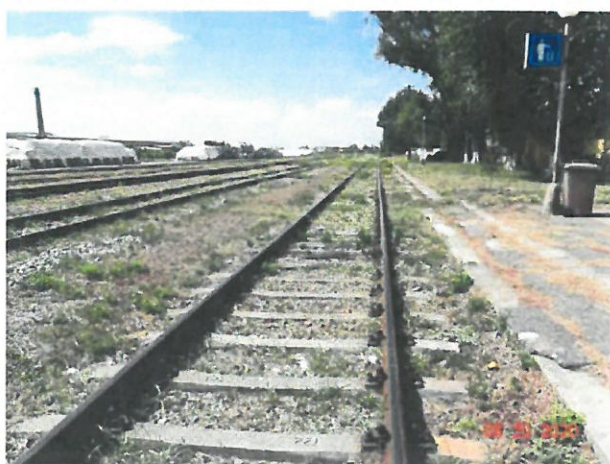
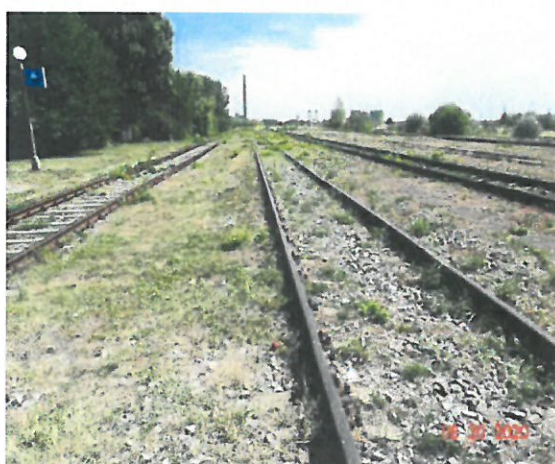
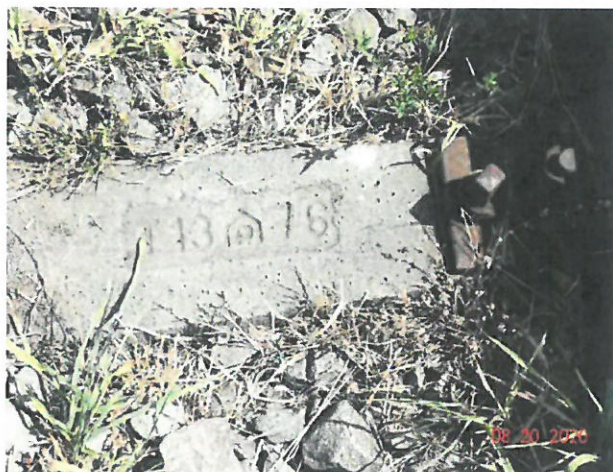
Prismele căii sunt realizate din piatră spartă dar au un grad de colmatare de peste 80% (foto 182,183,184,185, 187,188).

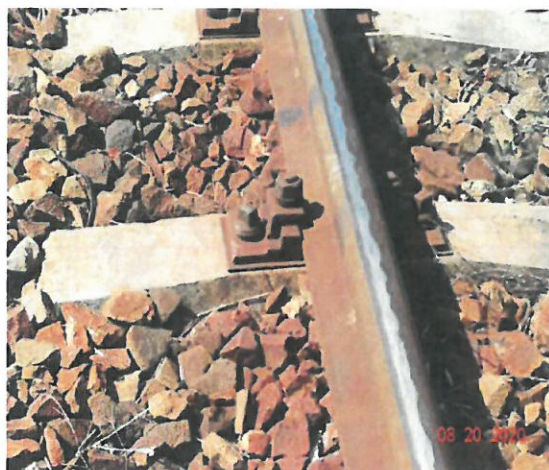
Foto 186

Șinele sunt tip 49 pentru toate liniile, cu uzuri mici, în toleranțe,  $U_V = 5-6$  mm (foto 186), dar cu durata de exploatare depășită.
