“Reabilitarea liniei de cale ferată Roman – Iași – Frontiera”

Contract Nr. 20/11.03.2020

#### 04 RAPORT PRIVIND EXPERTIZELE TEHNICE ALE STRUCTURILOR – TERASAMENTE ȘI SUPRASTRUCTURI

Cod livrabil: ET-20-Ts-R0

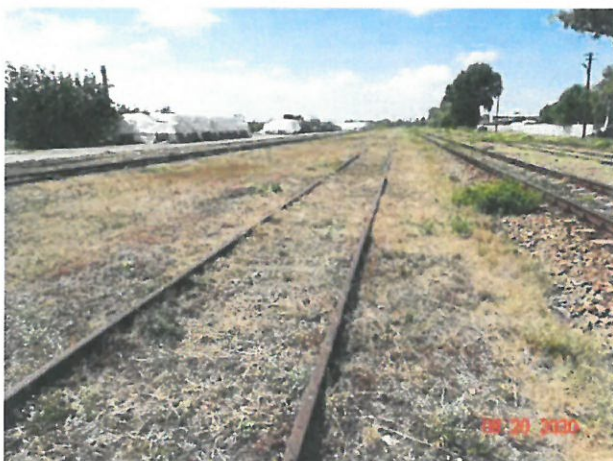
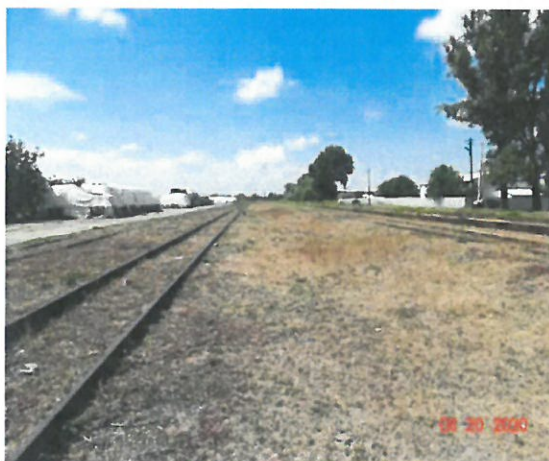
Prismele căii sunt realizate din piatră spartă dar au un grad de colmatare de peste 80% (foto 182,183,184,185, 187,188).

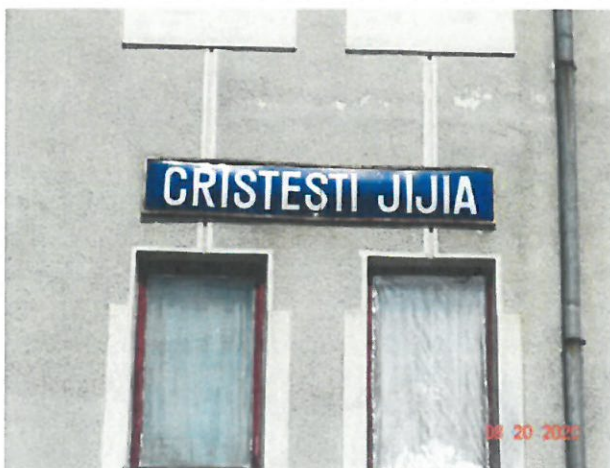
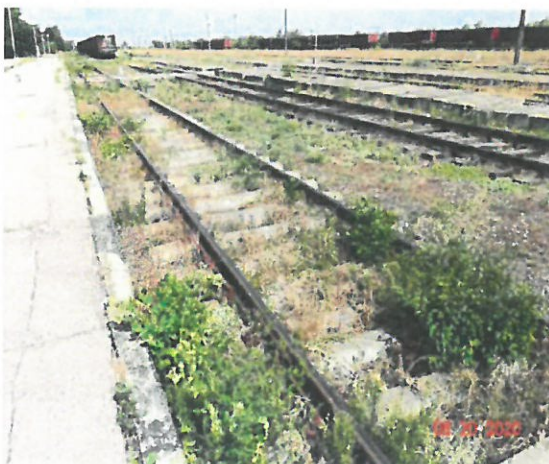
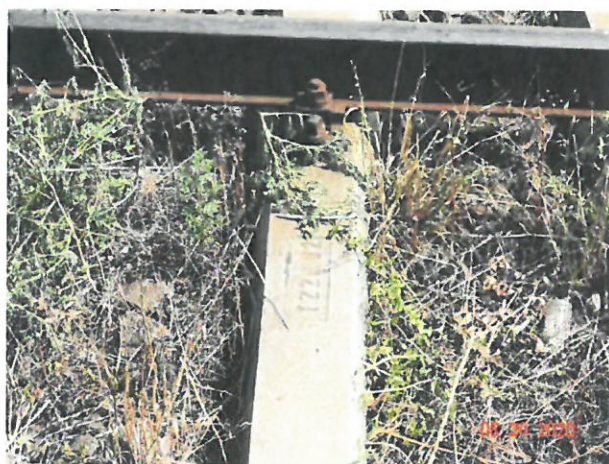
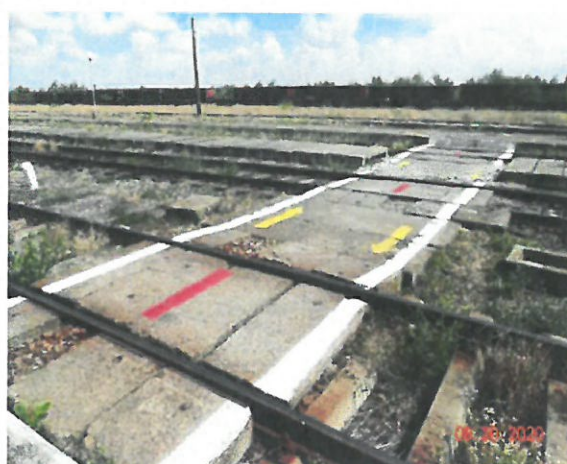
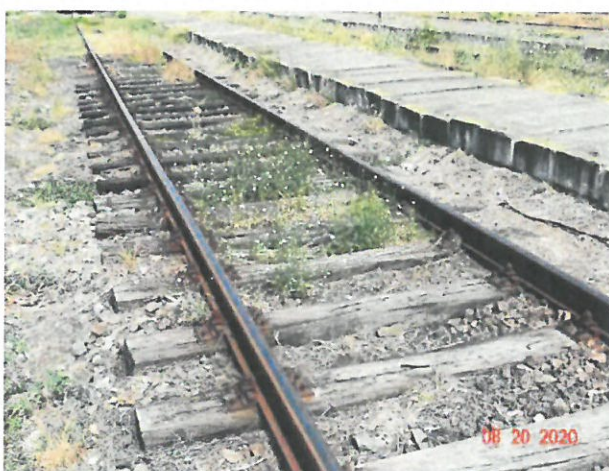
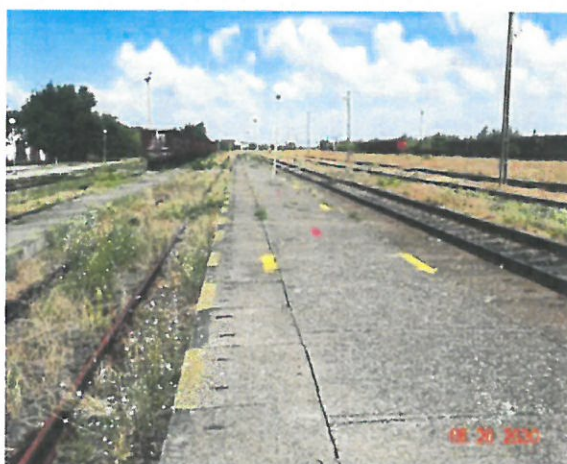
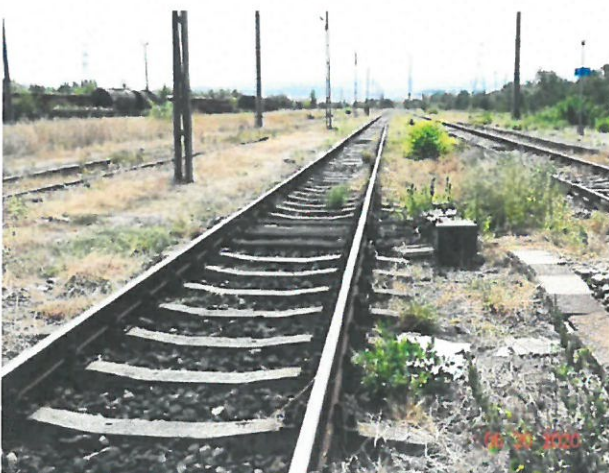
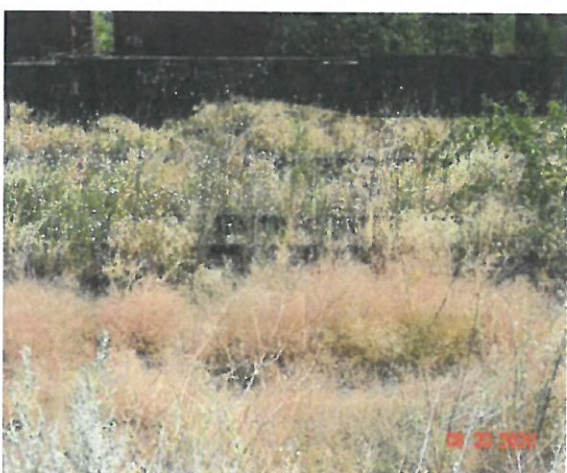
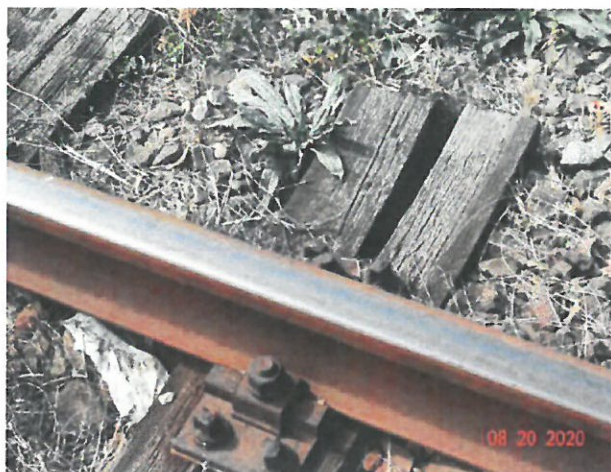
Prismele căii sunt din piatră spartă, dar toate, au un grad de colmatare de peste 80% (foto 189, 190, 191, 192, 193, 194, 195, 196, 197).

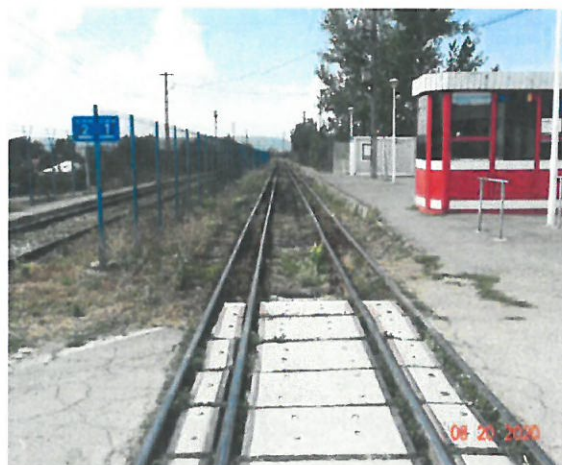
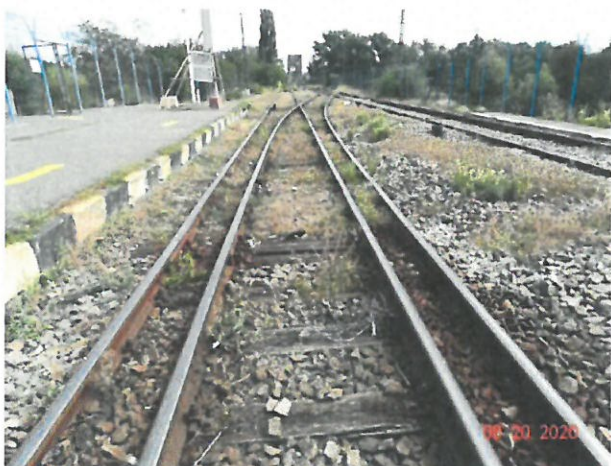
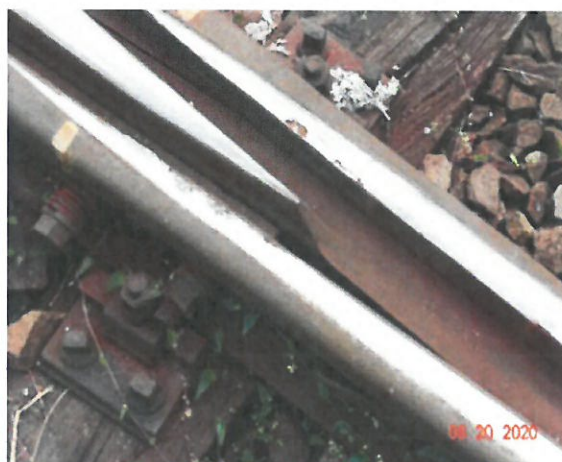
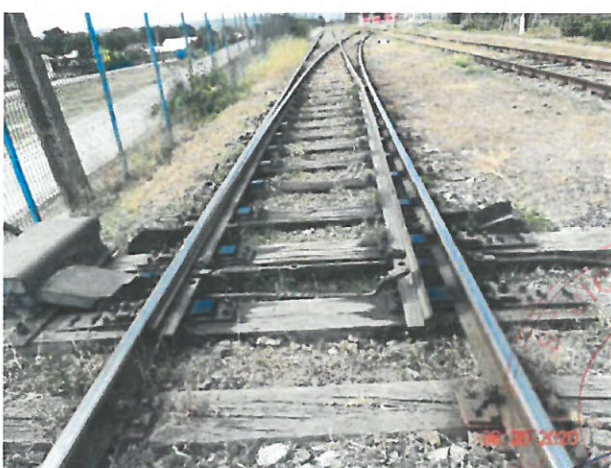
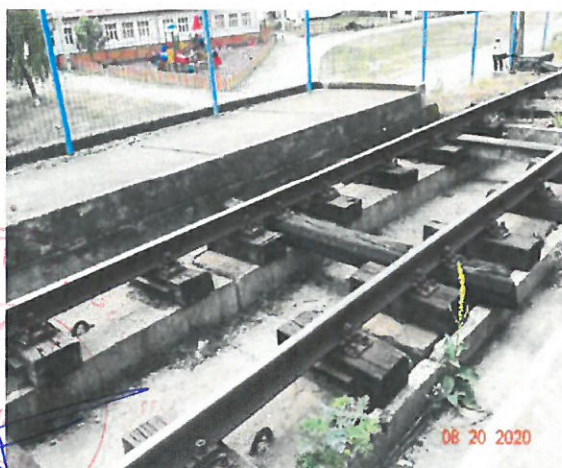
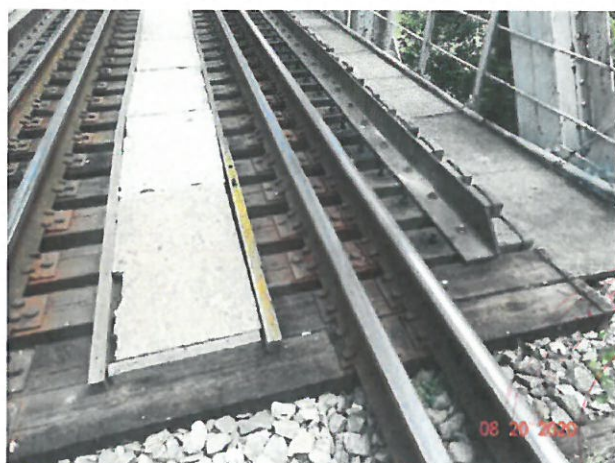
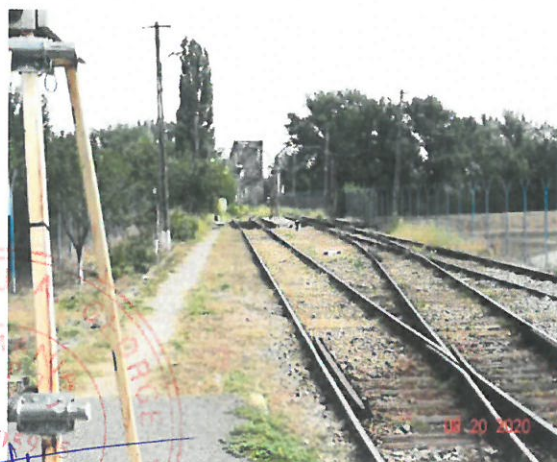
Prismele căii pentru toate liniile sunt realizate din piatră spartă, dar cu un grad de colmatare, în procent de peste 80% (foto 198, 199, 200, 201, 202, 203, 204).

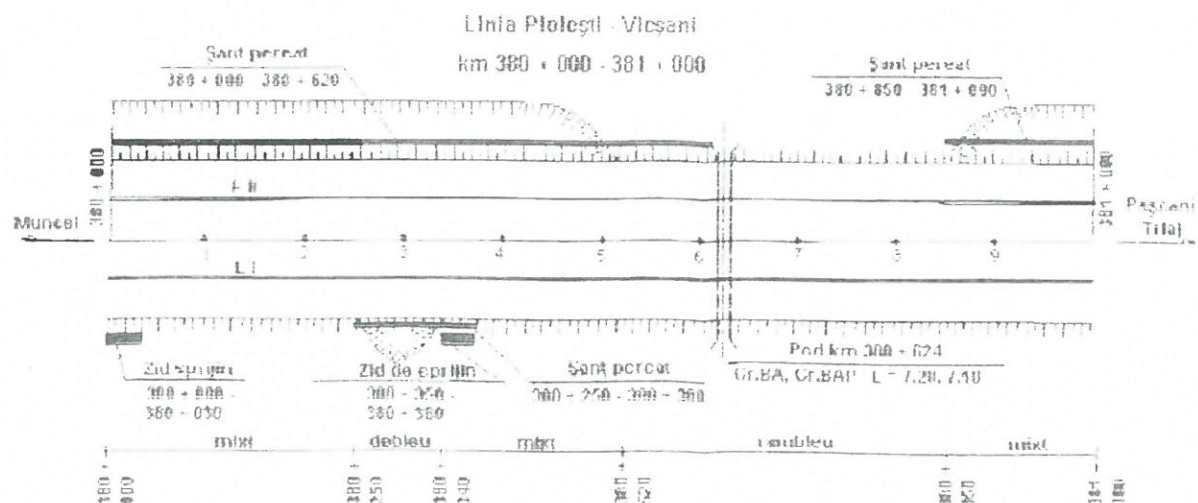
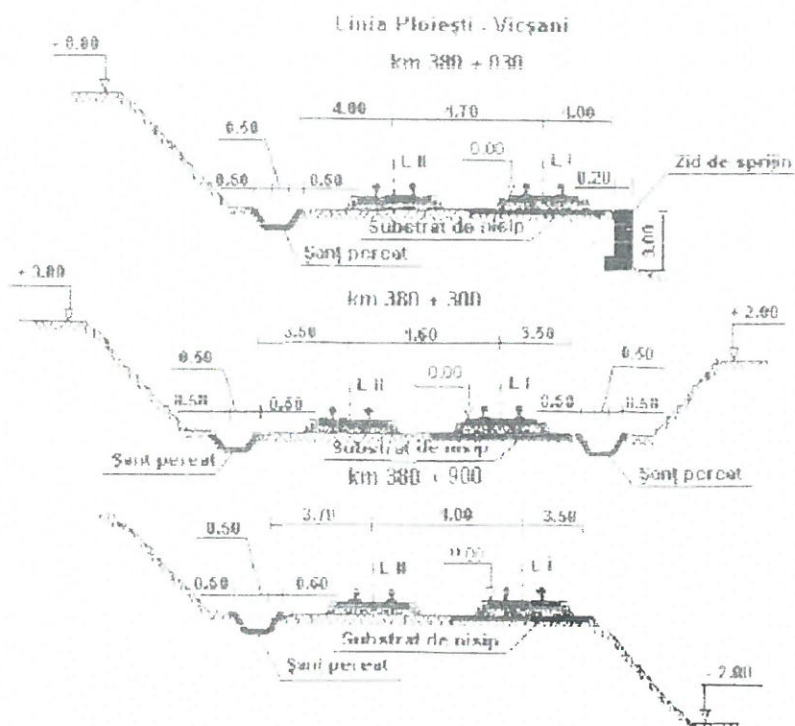
Platforma  
Linia I - linie nou construită în anul 1975, are substrat de nisip  
Linia II - nu are substrat de nisip

Stare (în prezent):  
încălzit în bună stare
