**Studiu de Fezabilitate pentru Modernizarea
liniei feroviare Caransebeș – Timișoara – Arad**

**EXPERTIZĂ TEHNICĂ
PODET KM 1+741**

PODEȚ Km 1+741 linia CF 218 Timișoara-Arad

ANEXA 1 – FOTO PODEȚ KM 1+741

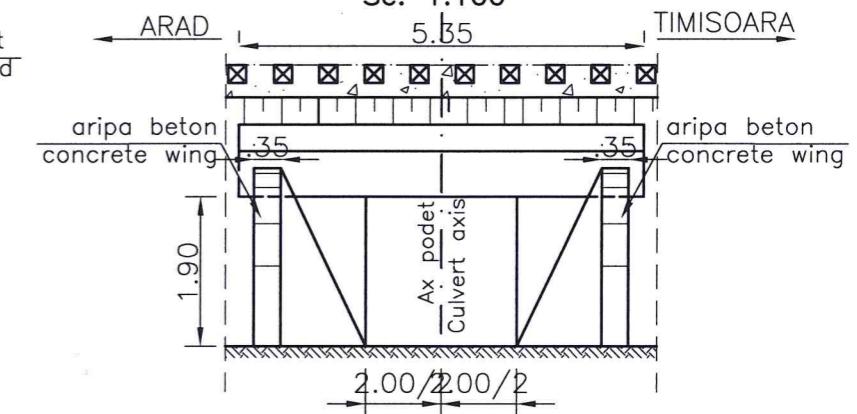
VEDERE A-A / VIEW A-A

- podetul este colmatat cu pamant si gunoai pe doua treimi din lungime;
- podetul este infundat la capatul drept de langa linia dezafectata;
- pe timpan stanga sunt armaturi corodate la vedere si nu este parapet de siguranta;
- dala de beton are infiltratii minore, faiantari, depuneri de calciu;
- infrastructura din beton si caramida are infiltratii, calcificieri, beton degradat;
- ariile de beton de pe stanga au cateva defecte de beton si sunt usor deplasate fata de podet;
- albia podetului este conturata in amonte si in aval, cu vegetatie;

- the culvert is clogged with earth and garbage on two tiers of its length;
- the culvert is clogged up at the right end, near out of line service;
- on the left headwall there are corroded bars at sight and is no handrail;
- the concrete slab has minor infiltrations, faiances, calcium deposited;
- the concrete and brick infrastructure has infiltrations, calcifications, damaged concrete;
- the concrete wings, left side, have some concrete defects and are a little dislodged from the culvert;
- the culvert riverbed is shaped upstream and downstream, with vegetation;
