## **Studiu de Fezabilitate pentru Modernizarea liniei feroviare Caransebeș – Timișoara – Arad**

**EXPERTIZĂ TEHNICĂ**

**POD KM 568+657**

### POD Km 568+657 linia CF 100 Bucureşti N - Jimbolia

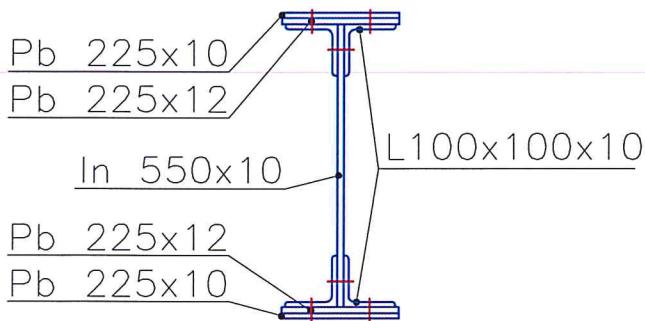
### GRINDA IN CAMP

- a) Pentru grinzile principale conditia de siguranta la oboseala (SR 1911 - 98, pct. 7.4 si 8.3) nu este indeplinita pentru ipoteza traficului usor (< 8 milioane tone / an si linie).
- b) In gruparea I - a fundamentala de actiuni, conditia de rezistenta, referitoare la eforturile unitare  $\sigma$ , nu este indeplinita pentru grinzile principale.

- se va face în termen revizia tablierului metalic. Se recomandă să se utilizeze sablarea pentru curățarea suprafețelor metalice de murdărie, rugină și vopsea, atât pentru depistarea cu ușurință a defecțiunilor cât și pentru repararea acestora și realizarea ulterioară a unei protecții anticorozive. Se va organiza evidența defecțiunilor depistate astfel încât să se poată reconstituî tipul defectului (fisură, plaga, punct de rugină, nit distrus prin coroziune, etc.), poziția defectului pe elementul structural, poziția în structură a acestuia și aprecierea gravitației efectului (reducerea secțiunii prin coroziune, prin fisurare, etc). Se vor executa remedierea defectelor depistate la structură metalică conform specificațiilor din proiect și a caietului de sarcini. Se vor executa lucrări de consolidare la elementele de rezistență ale tablierului metalic pentru a corespunde convoiului de calcul actual;
