**Studiu de Fezabilitate pentru Modernizarea
liniei feroviare Caransebeș – Timișoara – Arad**

EXPERTIZĂ TEHNICĂ

POD KM 31+276

POD Km 31+276 linia CF 218 Timișoara-Arad

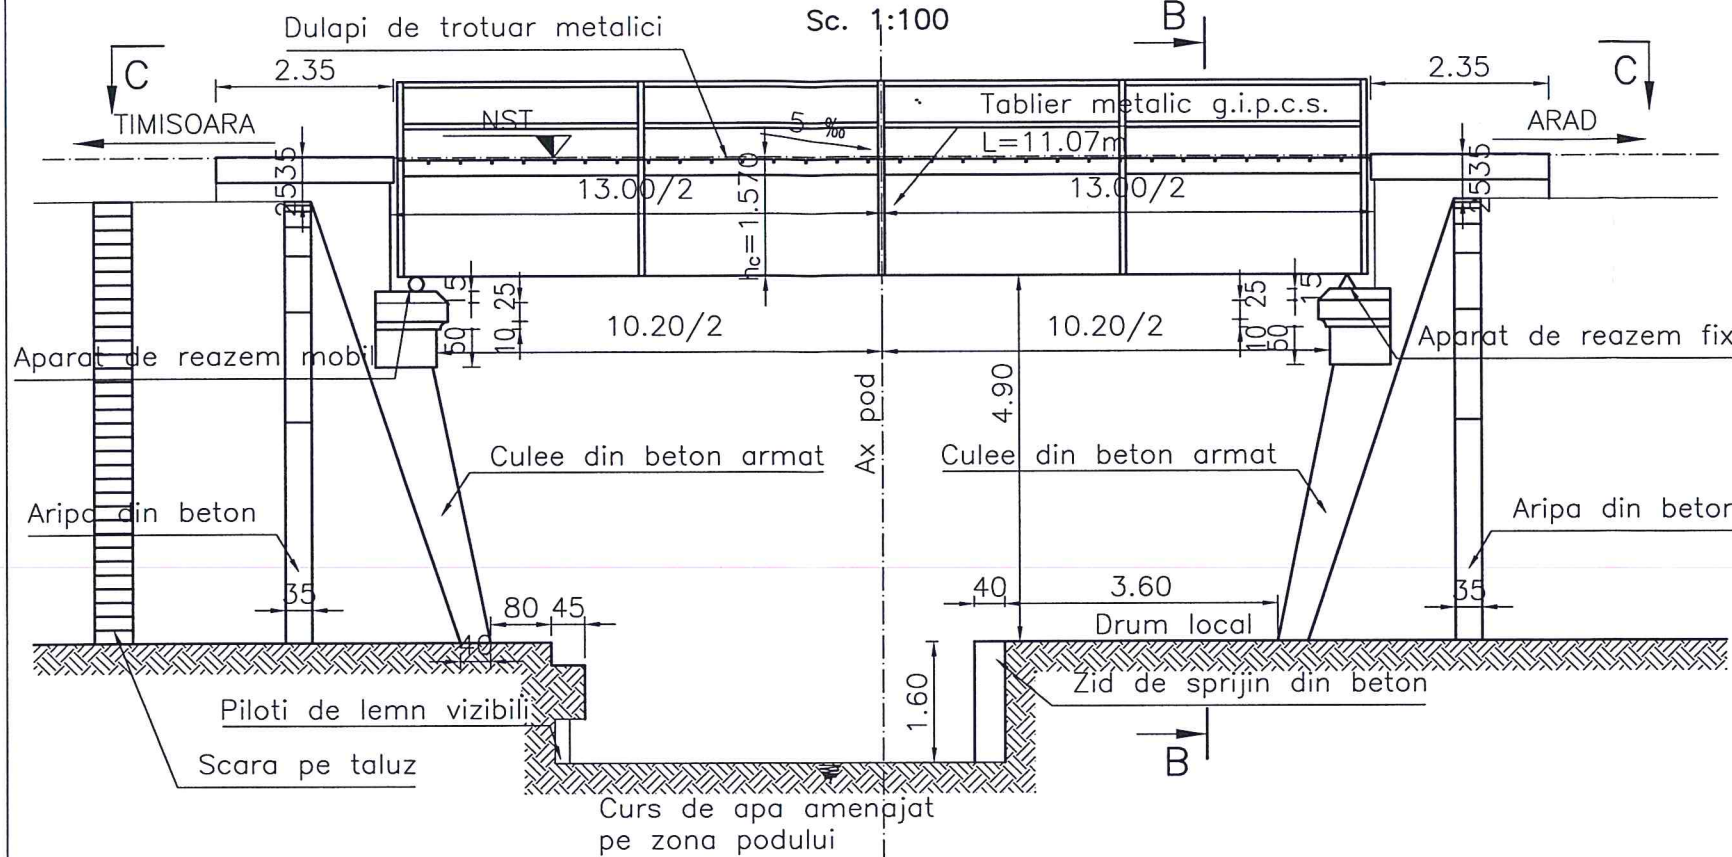
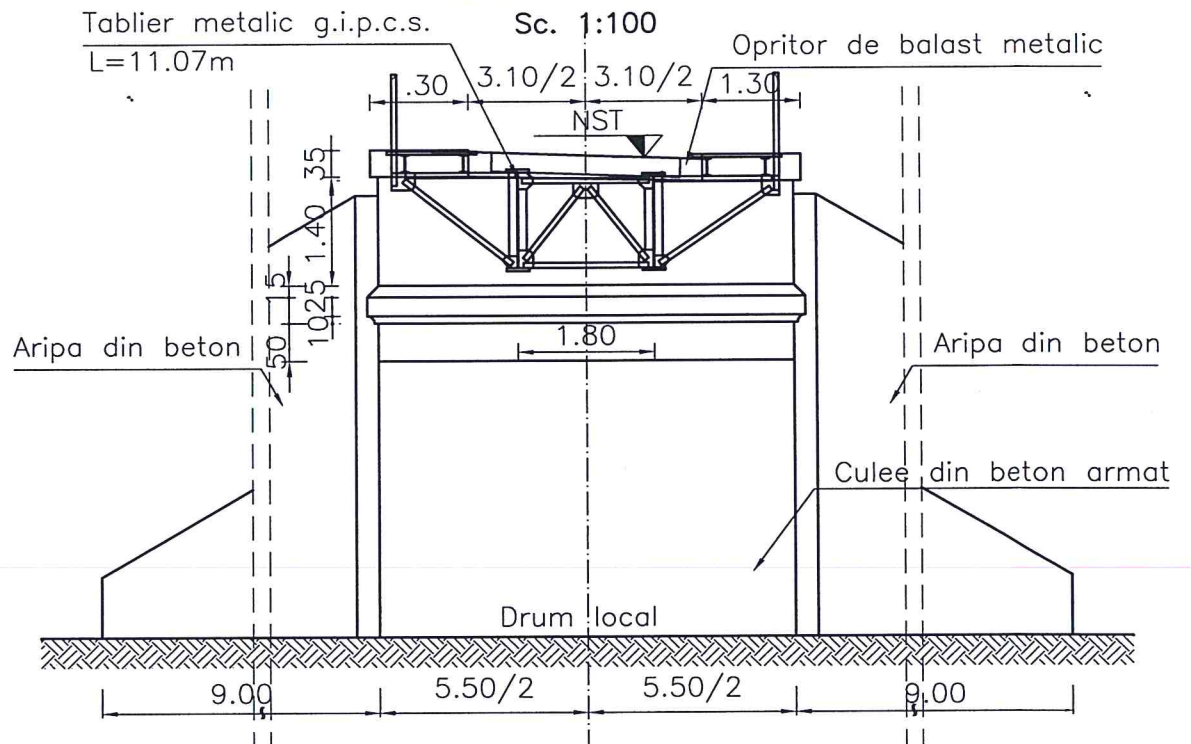
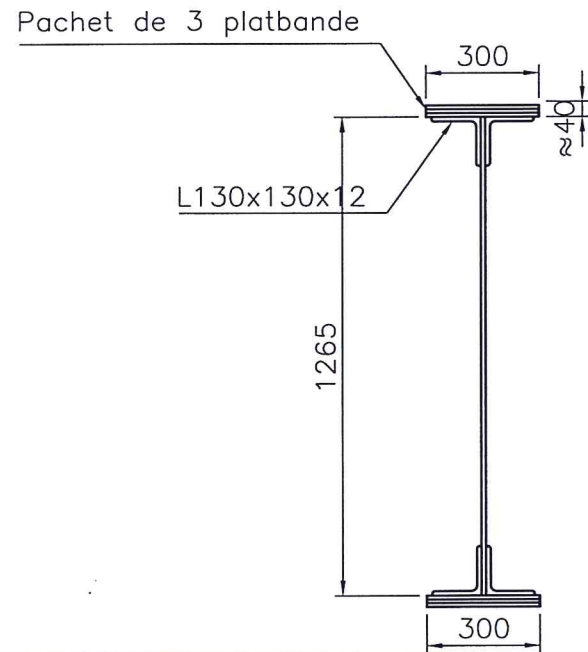
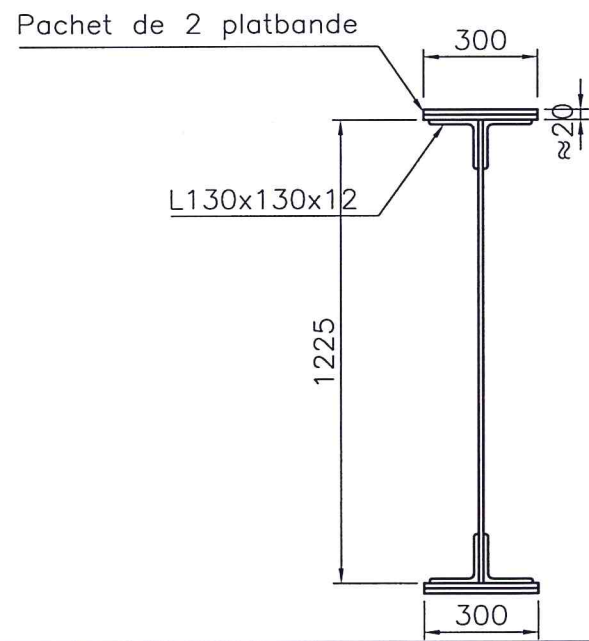
ELEVATIE A-A

- fundatiile sunt afuiate pe cca. 1m (la culeea 1 sunt vizibili pilotii de lemn).
- elevatiile culeilor au urme de infiltratii si fisuri.
- muschi crescuti pe elevatiile aripilor.
- exista urme de infiltratii in elevatia aripilor.
- albia este plina de vegetatie.
- nu exista parapet pe zidurile intoarse.
- sistemul de protectie anticoroziva a tablierului este degradat, exfoliat.

- the foundations are scoured for cca. 1m (at abutment 1 the wood piles are visible);
- the abutments and the wings have infiltration traces and fissures;
- there is moss on the abutment and wings elevations;
- there is vegetation in the river bed;
- there is no handrail on the backwalls;
- the anticorrosive protection system is damaged;
