**Studiu de Fezabilitate pentru Modernizarea
liniei feroviare Caransebeș – Timișoara – Arad**

**EXPERTIZĂ TEHNICĂ
PODEȚ KM 36+261**

PODEȚ Km 36+261 linia CF 218 Timișoara-Arad

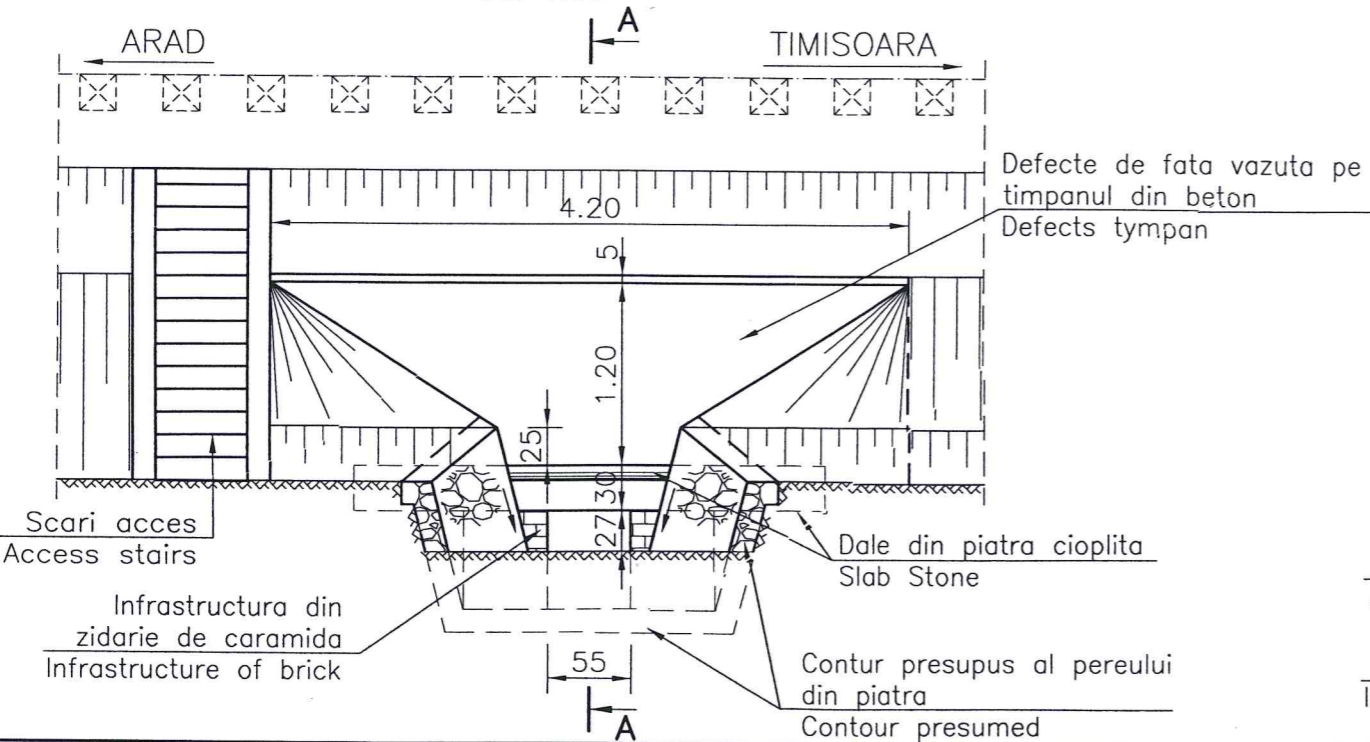
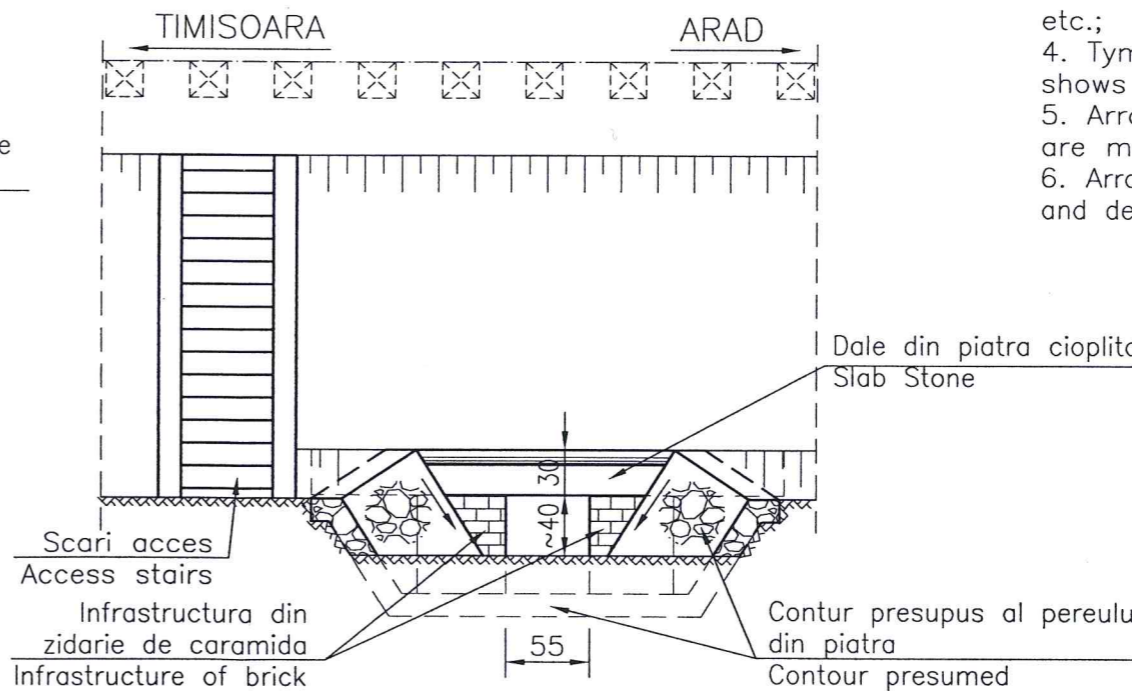
VEDERE C-C/VIEW C-C

1. Suprastructura podetului este alcatuita din dale din piatra cioplita si prezinta dislocari, cãrapaturi si infiltratii;
2. Infrastructura podetului este alcatuita din zidarie de caramida si prezinta dislocari si fisuri;
3. Podetul este colmatata pe toata lungimea acestuia cu pamant, piatra sparta, caramizi, etc.;
4. Timpanul din beton simplu prezinta defecte de fata vazuta;
5. Racordarea cu terasamentul este realizata cu peruu din piatra;
6. Amenajarea din piatra bruta este inierbata si degradata.

1. The culvert superstructure is made of slabs of carved stone and shows the dislocations, cracks and infiltrations;
2. Infrastructure culvert is made of brick and presents dislocations and cracks;
3. is clogged culverts throughout its length with earth, stone, bricks, etc.;
4. Tympan from simple concrete shows defects;
5. Arrangement with embankment are made of rough stone;
6. Arranging from raw stone is grassy and degraded.
