**Studiu de Fezabilitate pentru Modernizarea  
liniei feroviare Caransebeș – Timișoara – Arad**

**EXPERTIZĂ TEHNICĂ**

**PODEȚ KM 41+263**

### **PODEȚ Km 41+263 linia CF 218 Timișoara-Arad**

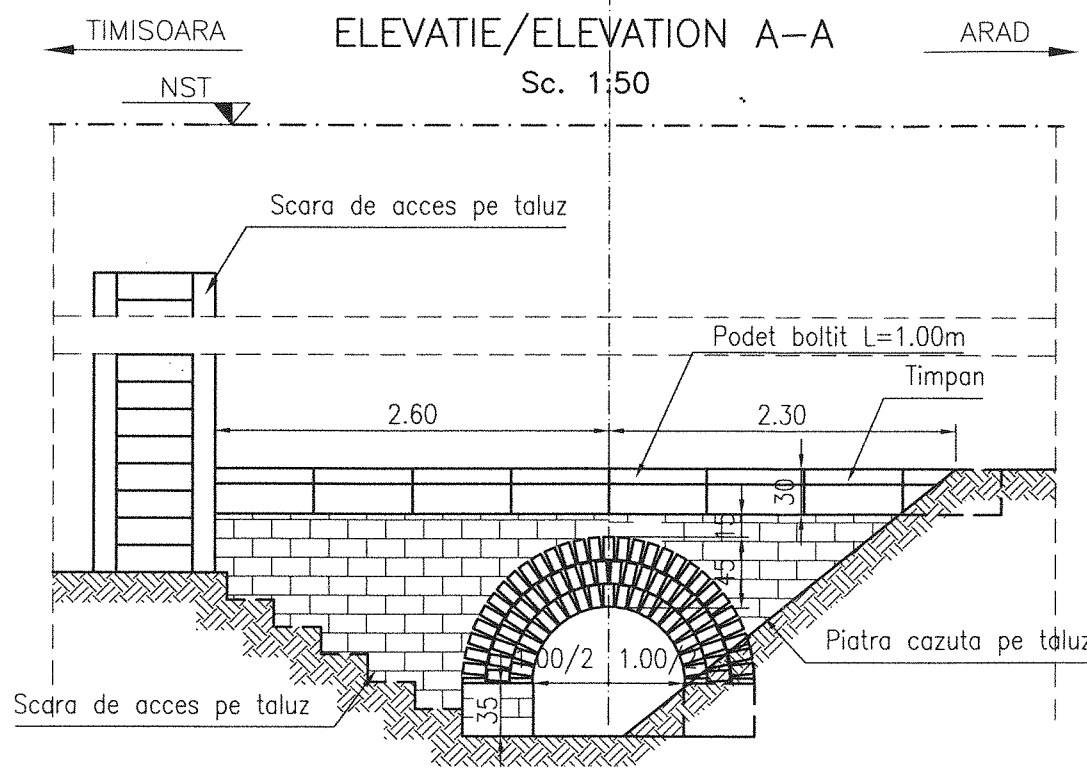
**OBSERVATII**

- zone de zidarie dislocata in interiorul podetului si la timpane;
- piatra sparta cade pe taluz acoperind primele trepte ale scarilor de acces;
- albia e partial colmatata in zona podetului iar apa stagneaza in podet;
- vegetatie crescuta in albie mai ales in aval;

- se vor executa lucrări de curățare și decolmatare la interiorul podețului;
- se vor realiza reparații prin cămășuire ale suprafețelor vizibile;
- se vor realiza timpane noi în locul celor existente, degradate;
- se vor reface sferturile de con;
- se va curăța albia atât în amonte, cât și în aval de podeț;
- se va executa un pereu la interior, pe toată lungimea podețului.
