**Studiu de Fezabilitate pentru Modernizarea
liniei feroviare Caransebeș – Timișoara – Arad**

EXPERTIZĂ TEHNICĂ

PODEȚ KM 48+726

PODEȚ Km 48+726 linia CF 218 Timișoara-Arad

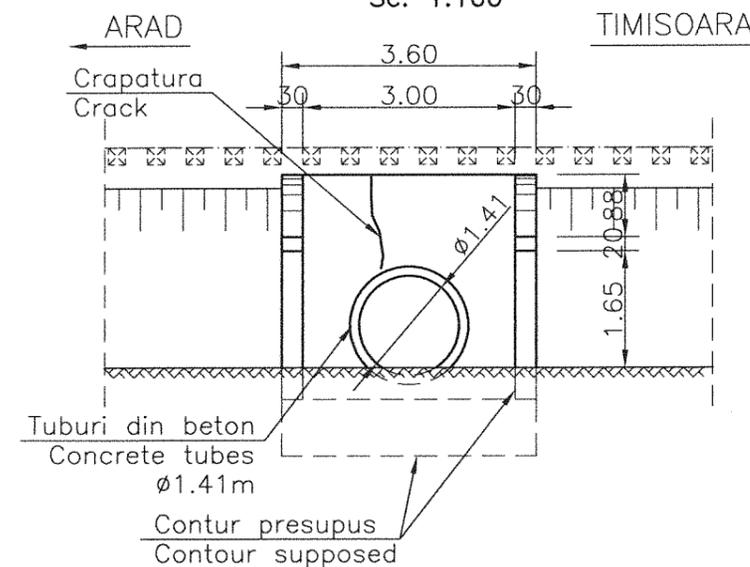
1. Aripile si timpanele prezinta defecte de fata vazuta (crapaturi, fisuri, beton segregat si dislocat);
2. Scari de acces lipsa.

1. The wings and tympanans have visible defects such as: cracks, fissures, concrete segregated and dislocated;
3. Missing of the access stairs.
