**Studiu de Fezabilitate pentru Modernizarea
liniei feroviare Caransebeș – Timișoara – Arad**

**EXPERTIZĂ TEHNICĂ
PODET, KM 51+544**

PODEȚ Km 51+544 linia CF 218 Timișoara-Arad

ANEXA 1 – FOTO PODEȚ KM 51+544

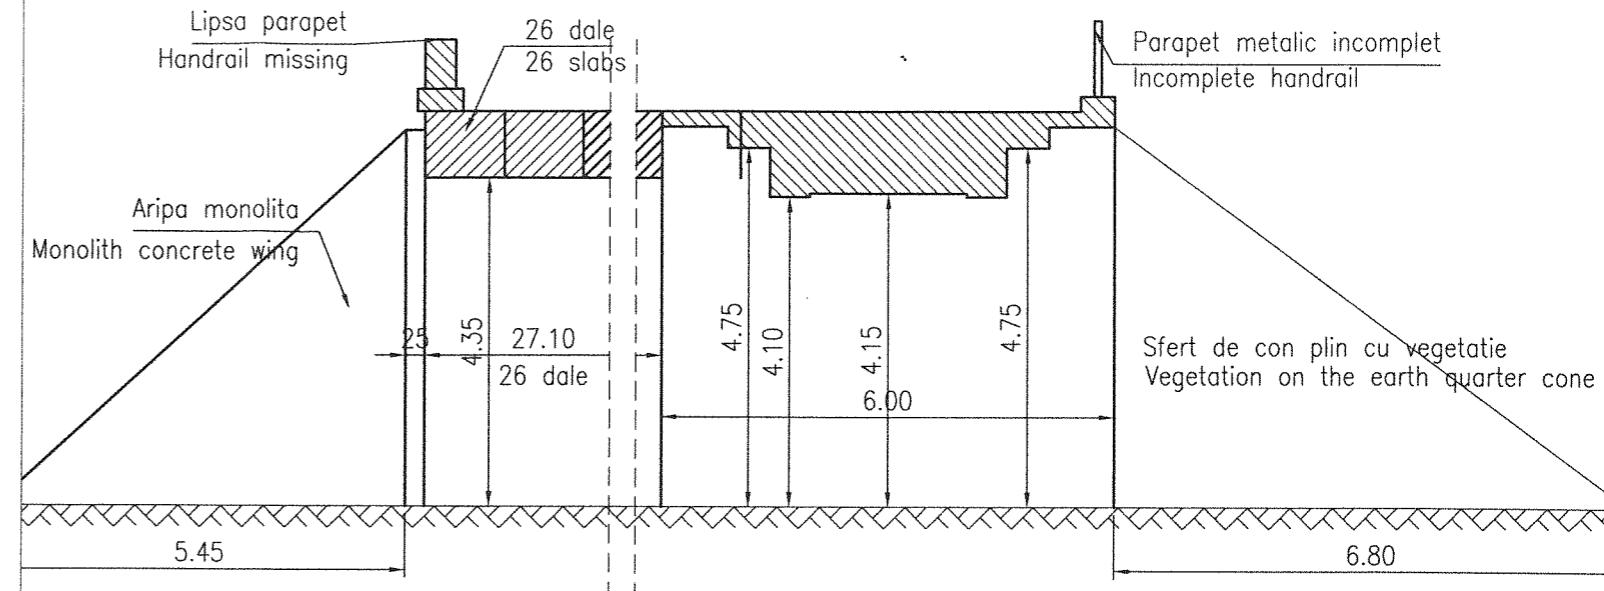
SECTIUNE LONGITUDINALA/LONGITUDINAL SECTION

- lipsa parapet;
- vegetatie in albie;
- infiltratii dale la intrados;
- aripi cu vegetatie;
- armatura vizibila la intrados dale;
- pereu degradat

- parapet incomplet;
- vegetatie in albie;
- sferturi de con cu vegetatie;
- beton cu aspect poros in supructura;
- pereu degradat
