**Studiu de Fezabilitate pentru Modernizarea
liniei feroviare Caransebeș – Timișoara – Arad**

EXPERTIZĂ TEHNICĂ

PASAJ KM 55+410

PASAJ Km 55+410 linia CF 218 Timișoara-Arad

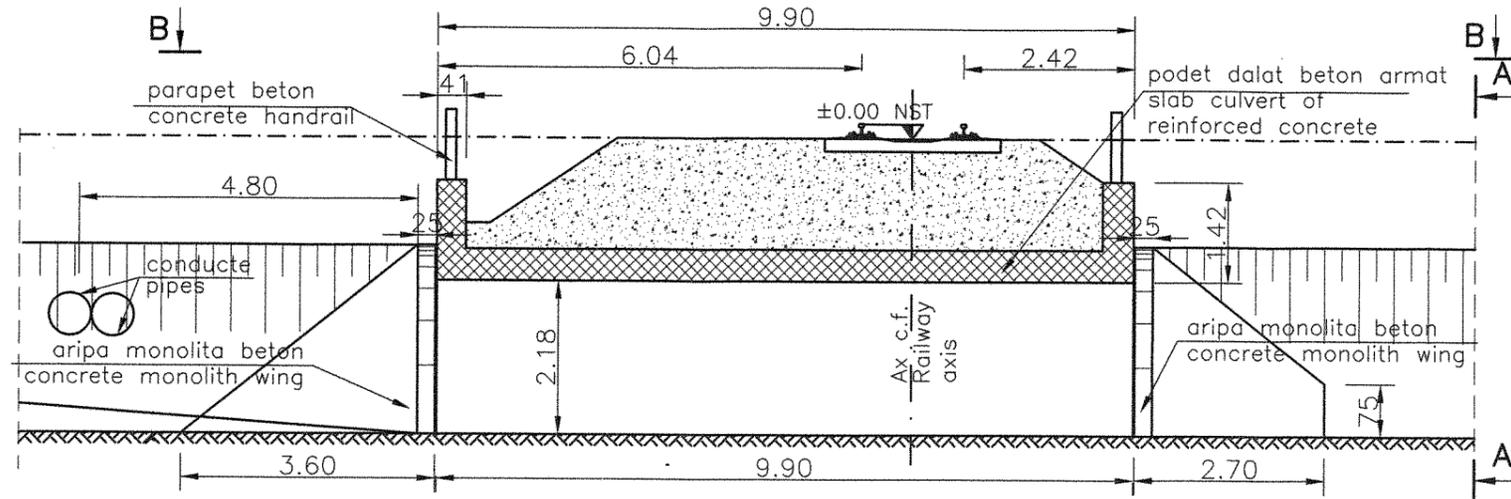
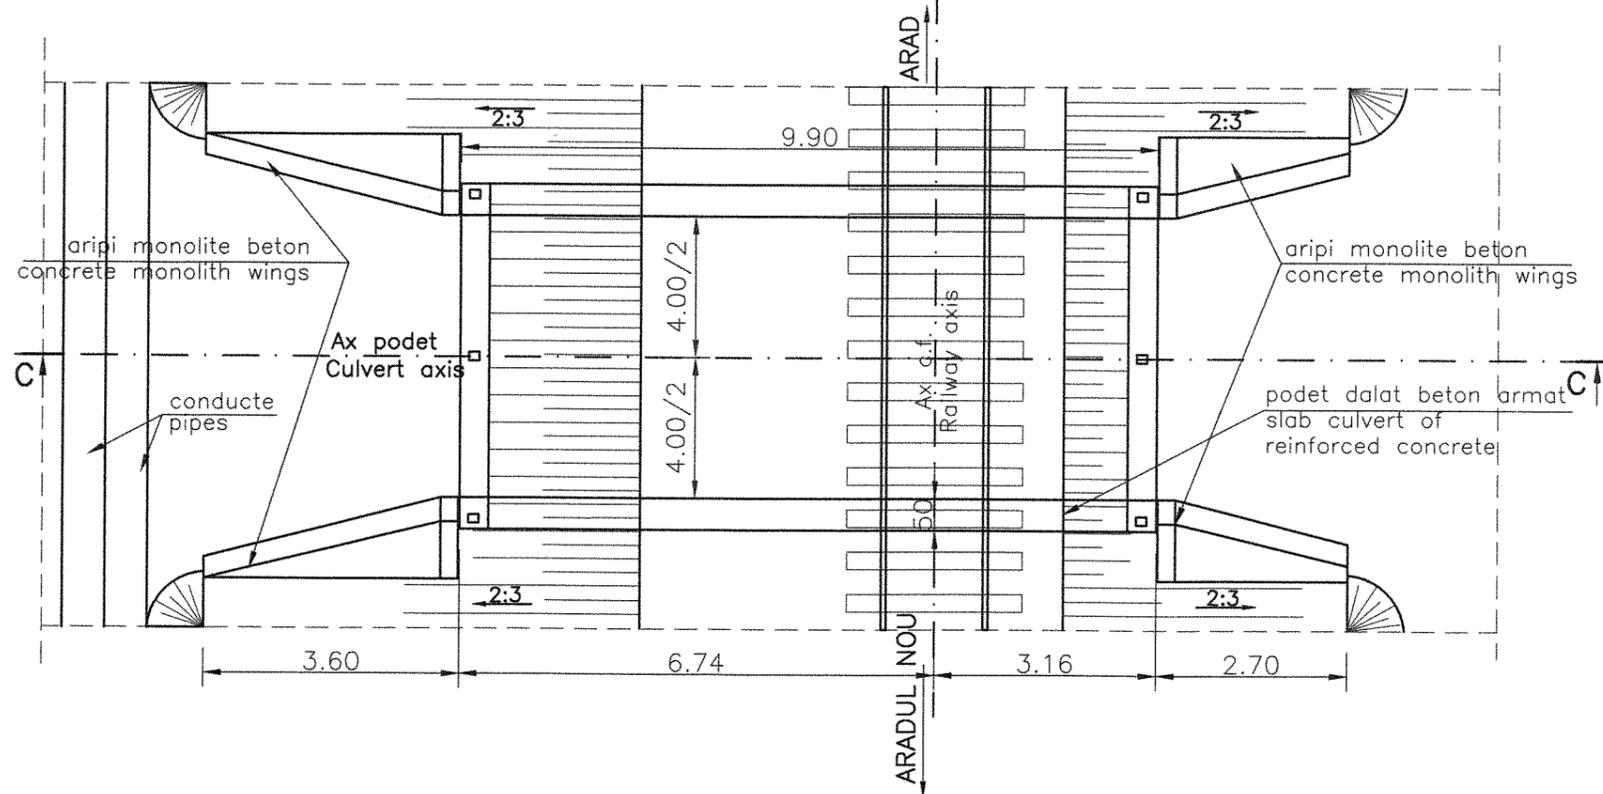
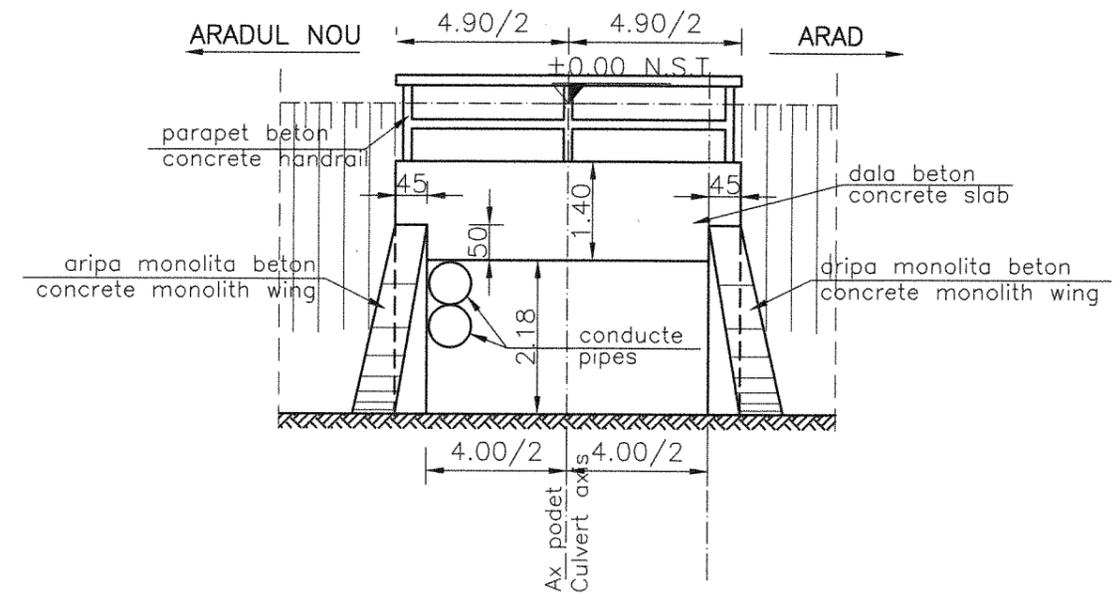
- suprastructura si infrastructura din beton se prezinta in stare buna, fiind necesare doar lucrari minore de reparatii (curatare suprafete, reparatii locale la beton);
- aripile monolite de beton au urme de infiltratii si necesita reparatii locale;
- radierul in pasaj este din asfalt, cu fisuri, necesitand reparatii;
- in pasaj exista retea de iluminat;
