**EXPERTIZĂ TEHNICĂ  
PRIVIND  
STAREA TEHNICĂ A LINIEI FERROVIARE  
CARANSEBEŞ – TIMIŞOARA – ARAD**

**EXPERT TEHNIC,  
ING. ION GHEORGHE**

**APRILIE 2017**

<b>Denumire lucrare:</b>	<b>Studiu de Fezabilitate pentru Modernizarea liniei feroviare Caransebeş – Timișoara – Arad</b>
<b>Faza de proiectare:</b>	<b>EXPERTIZĂ TEHNICĂ</b>
<b>Beneficiar:</b>	<b>Compania Națională de Căi Ferate „CFR” S.A.</b>
<b>Județ:</b>	<b>CARAȘ – SEVERIN, TIMIȘ, ARAD</b>

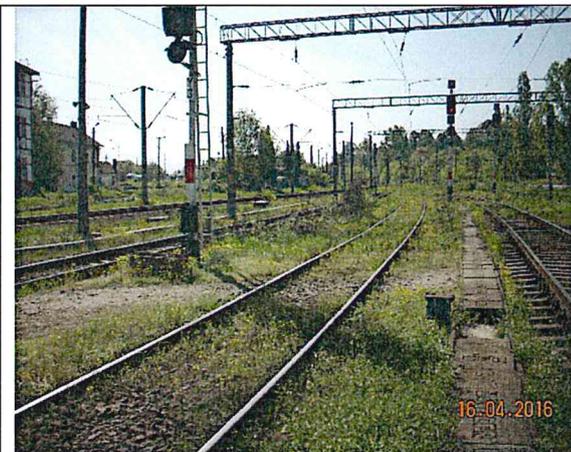
km 476+150 vedere spre cap X stație - prism de piatră sparta colmatat până la nivelul NST, acoperit de vegetație

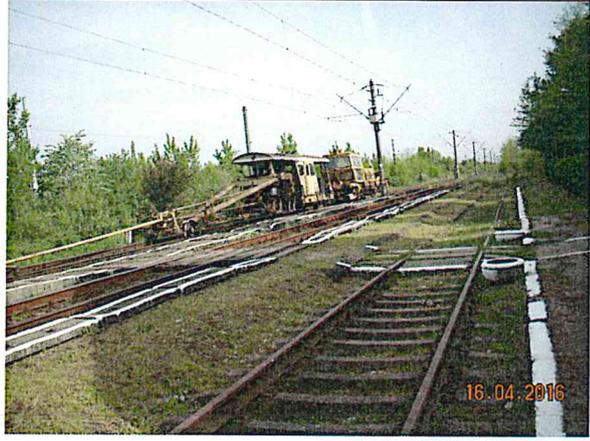
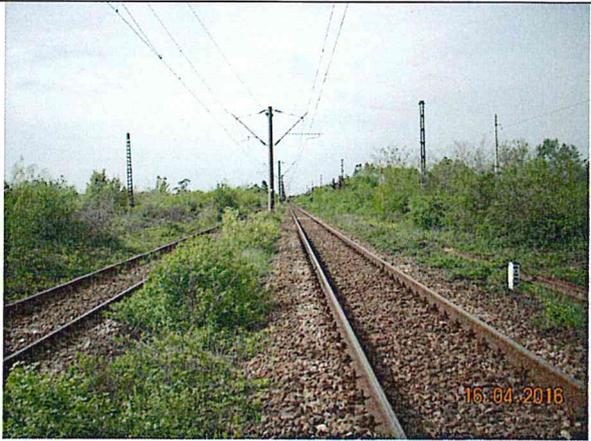
<p>Km 483+400 vedere spre capul Lugoj – prism de piatra sparta colmatat in intregime, acoperit de vegetatie, peroane si accesul la peroane sunt neconforme</p>	<p>Km 482+800 – lipsa santuri, prezenta arbustilor între linii</p>

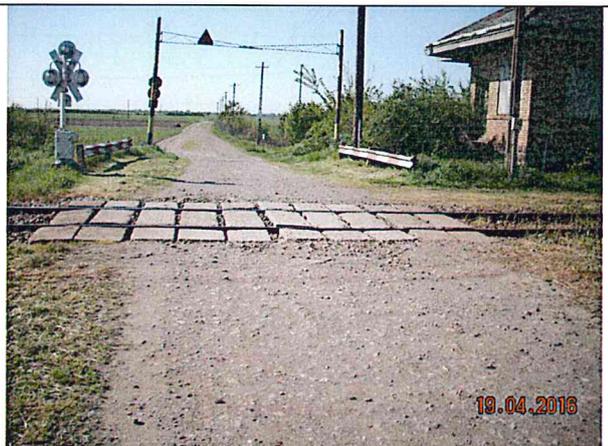
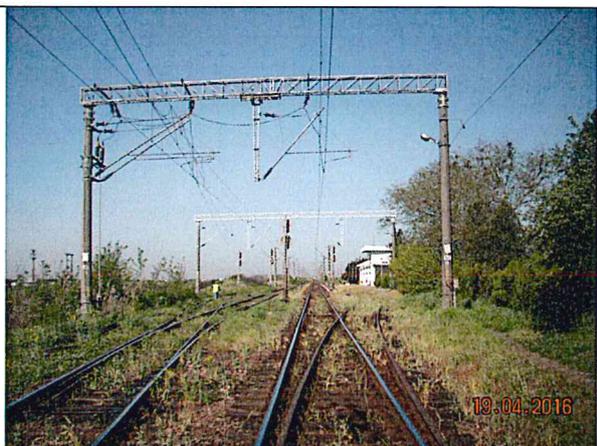
<p>Km 550+970 – trecerea la nivel nu este amenajată corespunzător cerințelor normativelor în vigoare</p>	<p>Km 551+100 – traverse de lemn fisurate și crapate, prismul de piatră spartă colmatat și acoperit de vegetație</p>

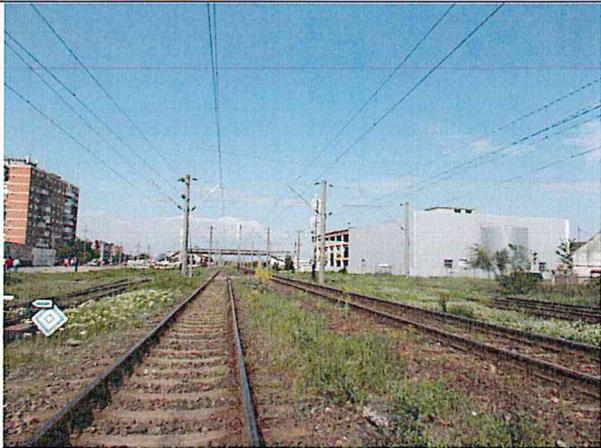
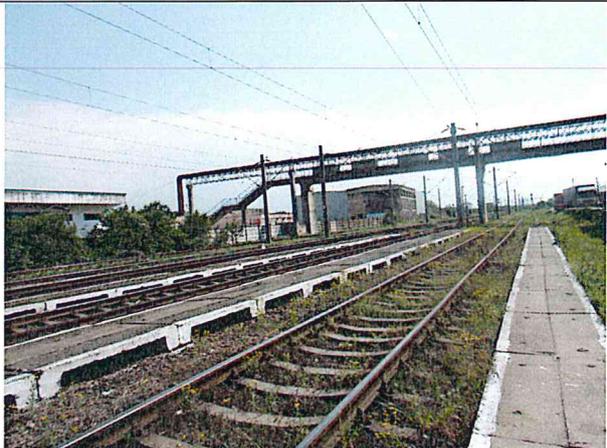
Km 50+670 vedere spre capul Y al statiei – prism de piatra sparta colmatat	Km 50+900 – dimensiunile peroanelor nu corespund normelor in vigoare

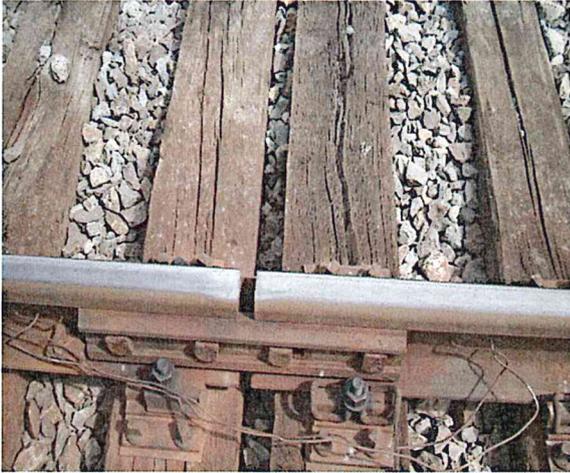
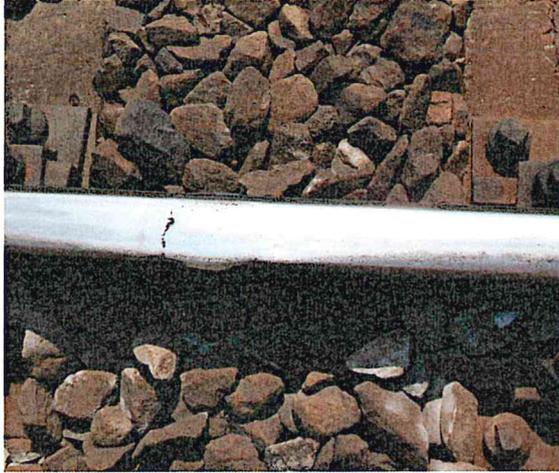
<p>Turtiri pe suprafața de rulare în dreptul joantei, joanta neinstrucționala</p>	<p>Turtiri pe suprafața de rulare, crapatura transversala a ciuperci sinei</p>

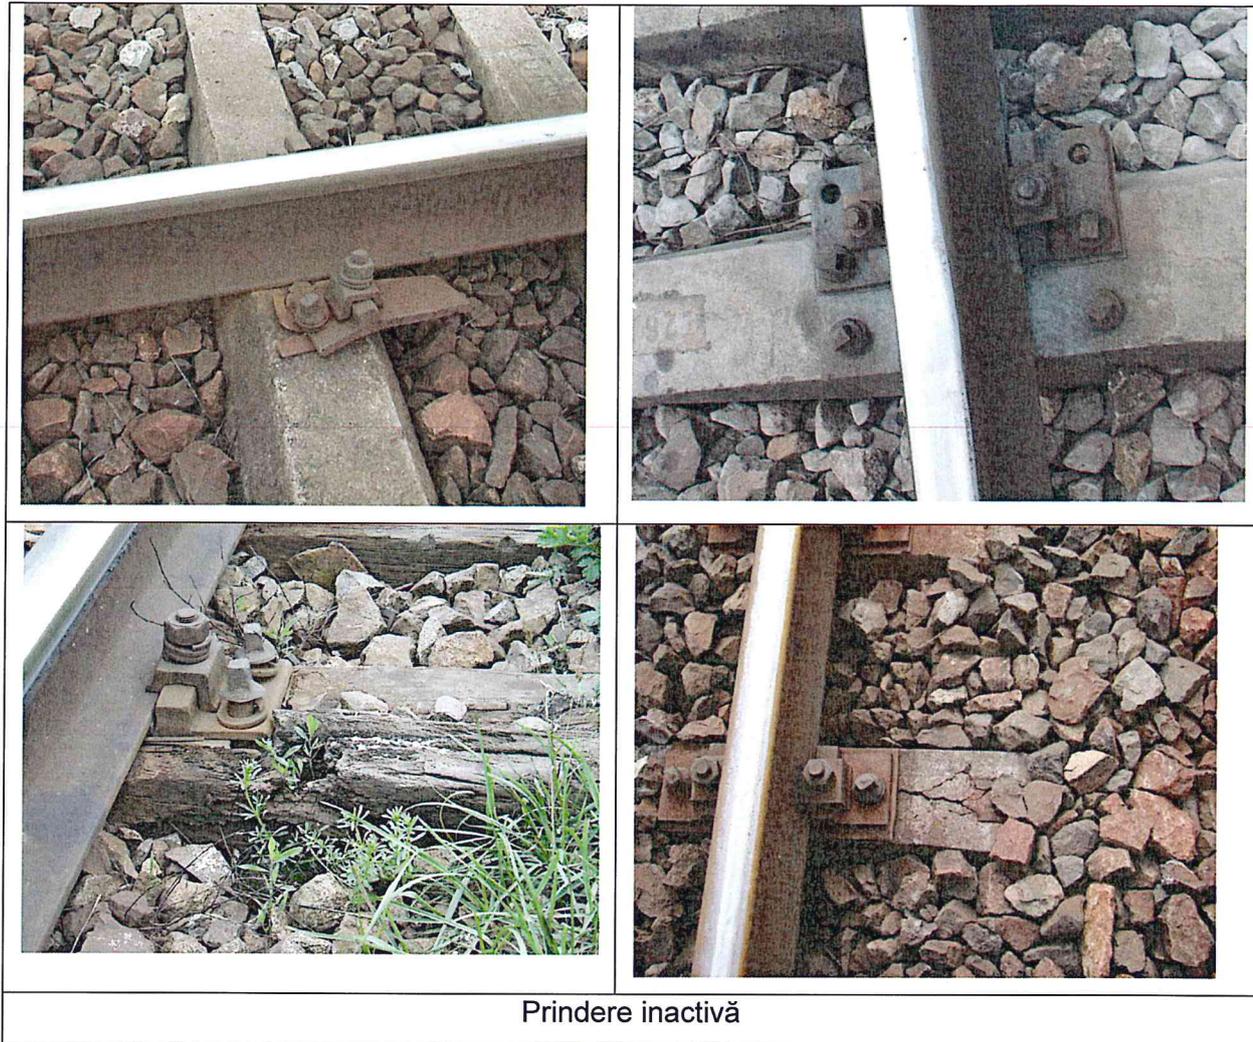
În lipsa unei prinderi corepunzătoare unele traverse sunt răsucite în prisma căii.

Prinderile slăbite sau lipsa prinderilor pot cauza probleme mari în zona curbelor cu raze mici la calea ferată sudată.
